Asbestinventarisatetest

Poststraat 34/0201, 8660 De Panne

Attestnummer : 20230411-000468.000

Uitgegeven op : 11.04.2023

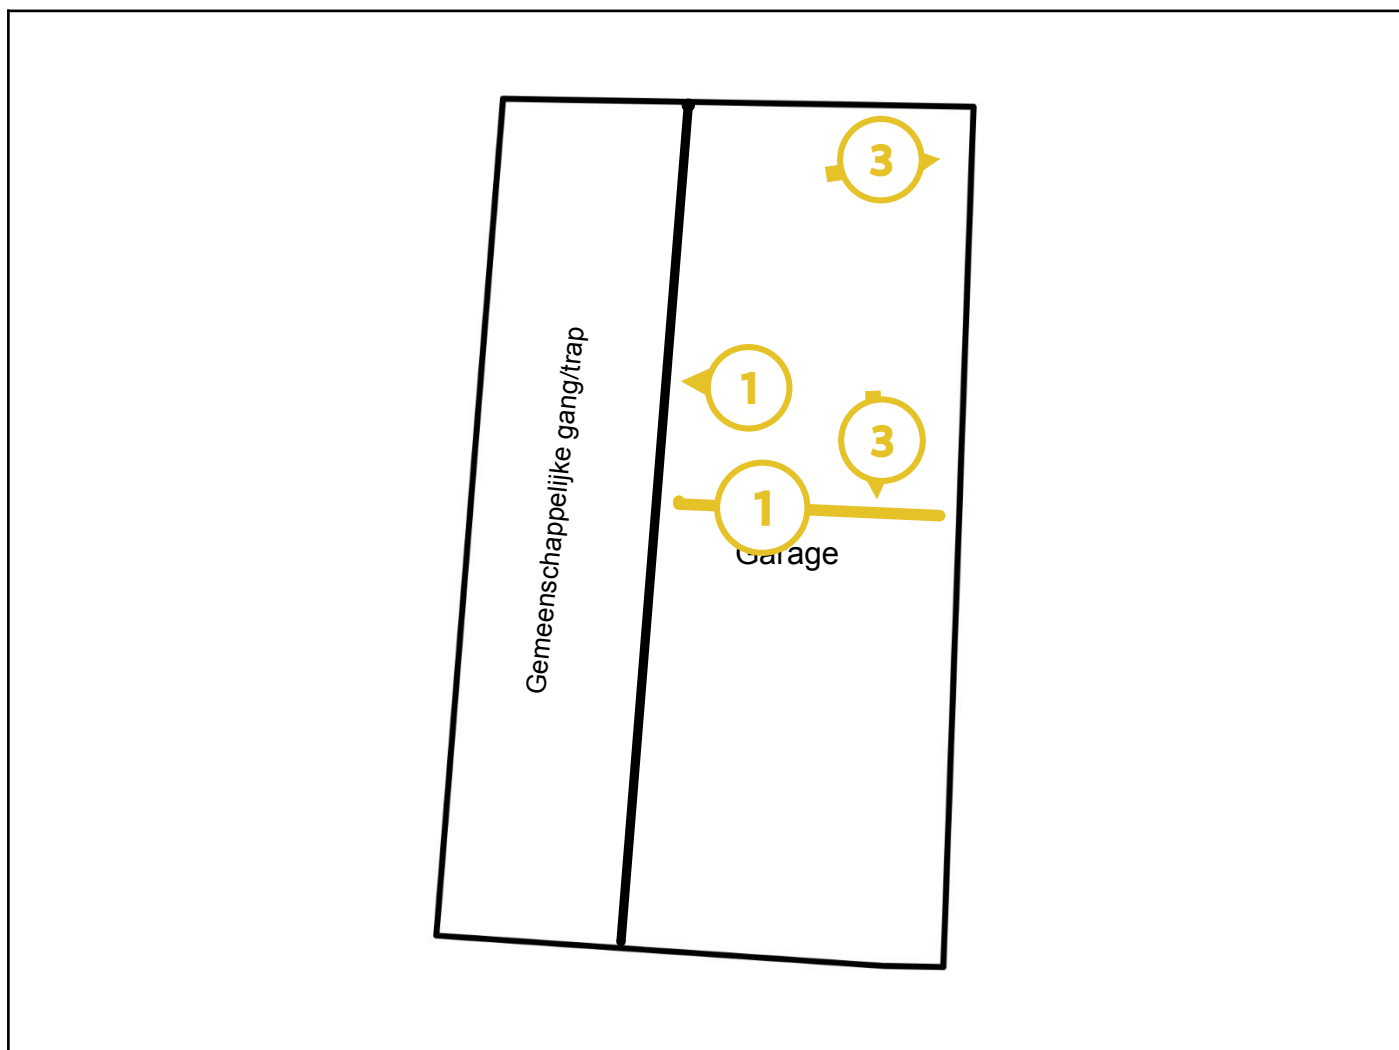
Plan 1.1: Garage

Beschrijving	Type	Actie
1. Afvoerbuis garage	Asbestmateriaal	Zorgvuldig beheren
3. Bakeliet garage	Asbestmateriaal	Zorgvuldig beheren

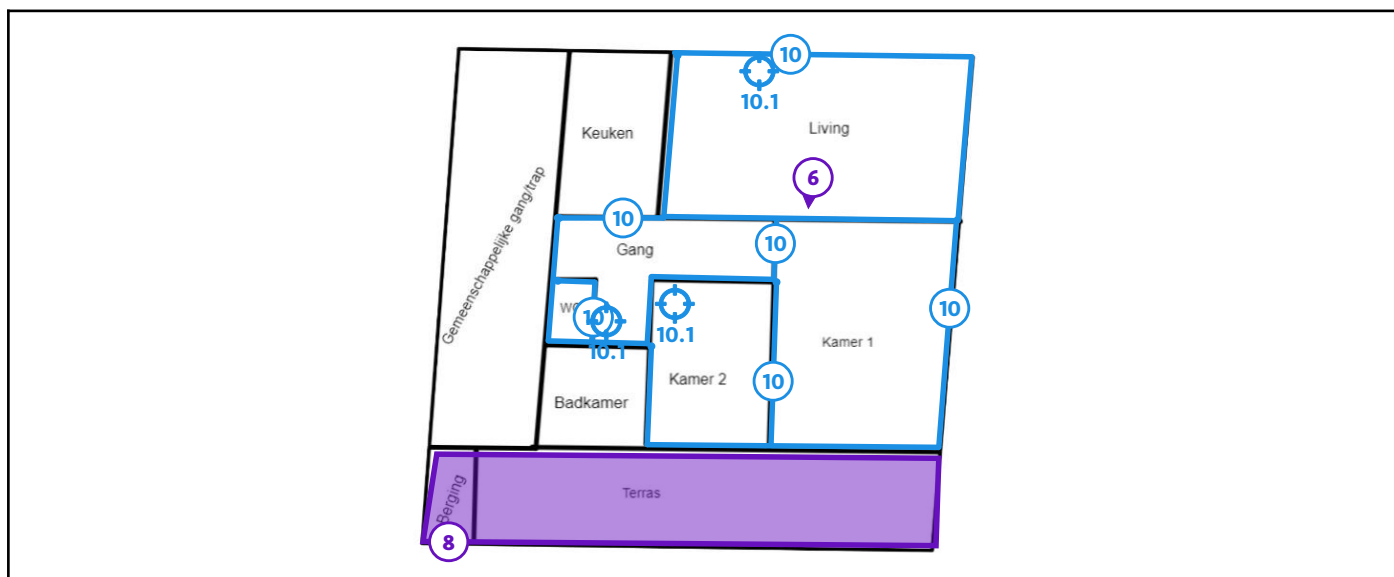
Plan 3.1: Appartement 0201

Beschrijving	Type	Actie
6. Koord kachel	Advies	-
8. Balkon en berging	Advies	-
10. Pleisterwerk wanden	Geen asbest	-
10.1 Code: MM01	Mengmonster	-

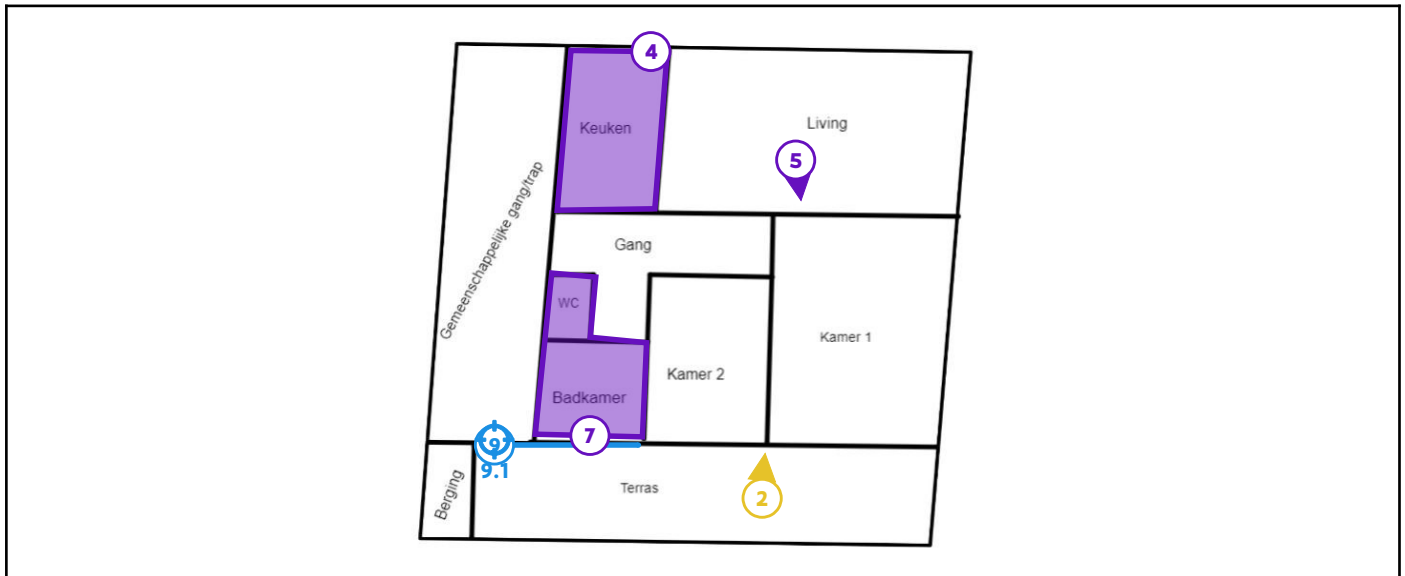
Plan 3.2: Appartement 0201

Beschrijving	Type	Actie
2. Regenwaterafvoer balkon	Asbestmateriaal	Zorgvuldig beheren
4. Renovatie keuken	Advies	-
5. Schouw	Advies	-
7. Renovatie badkamer en WC	Advies	-
9. Mastiek badkamer en terrasdeur	Geen asbest	-
9.1 Code: MM02	Mengmonster	-

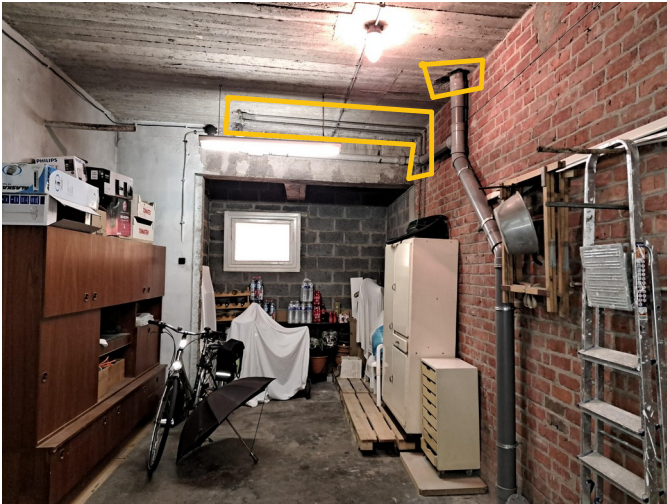
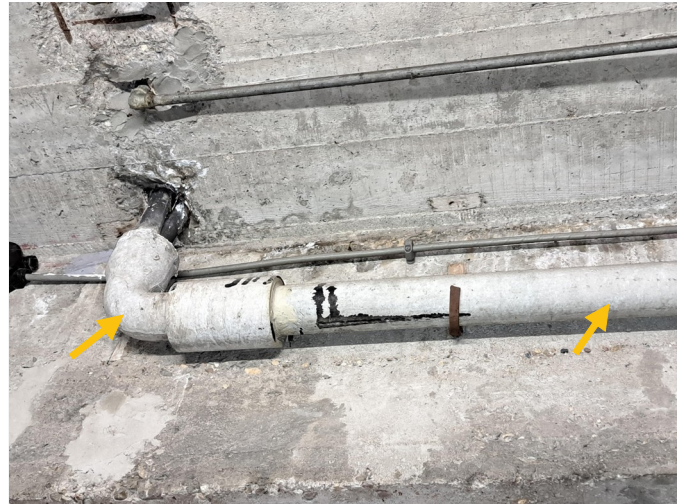
Het asbestmateriaal valt onder de mijlpaal van 2040.

Eindbeoordeling materiaalrisico	Laag materiaalrisico en/of verlaagde kans op vezelvrijgave
---------------------------------	--

Gebondenheid	Categorie 1: hechtgebonden in oorsprong
Asbestsoort (vezeltype)	Crocidoliet aanwezig
Asbestconcentratie	Laag (< 50%)
Afschermingsgraad van het gehele materiaal	Geheel of deels (ook) vrij aan de binnenlucht
Toestand van het materiaal	Onbeschadigd, niet verweerd

Beschrijving	Afvoerbuis garage
Omgeving	Binnen
Primaire drager	Wand vrijstaand (scheidingsmuur, ...)
Asbestmateriaal	Buis, koper, leiding, pijp, doorvoer
Bindmiddel van asbestmateriaal	Cement
Gebondenheid op basis van bindmiddel	Hecht
Hoeveelheid (lengte - omtrek - dikte - aantal)	<ul style="list-style-type: none">• 6,00 m - 0,50 cm - 2,00 cm - 1 stuk
Totaal volume	< 0,001 m ³
Eenvoudig bereikbaar	Ja
Bevestigingswijze	<ul style="list-style-type: none">• Geklemd• Verlijmd, ingegoten, versmeerd

- Zorg voor een veilig beheer. Vermijd het beschadigen van het asbestmateriaal. Controleer de toestand jaarlijks op wijzigingen.

- Eenvoudige handelingen: mag via doe-het-zelf of door werknemer(s) met opleidingsattest eenvoudige handelingen
Betreft een hechtgebonden toepassing in zeer goede staat met een laag risico op vezelvrijgave. De toepassing zorgvuldig verwijderen, zonder wijzigingen aan te brengen in de huidige toestand van het materiaal. De toepassing niet breken en/of beschadigen. Verwijder de toepassing a.d.h.v. eenvoudige handelingen en voorzie de nodige PBM's. Opleid personeel wordt aanbevolen.

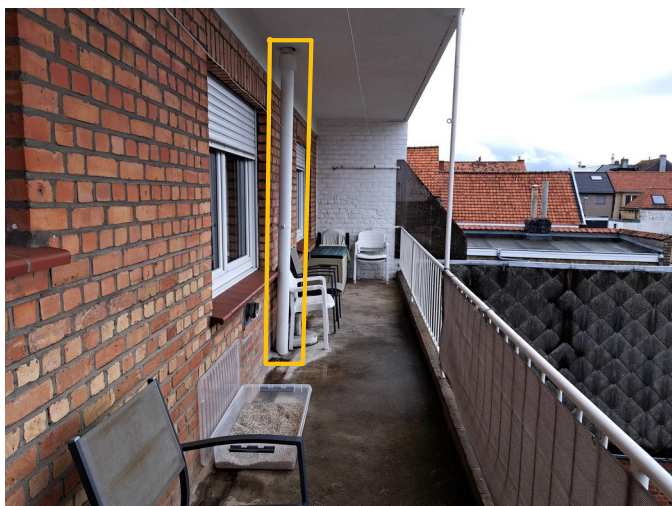
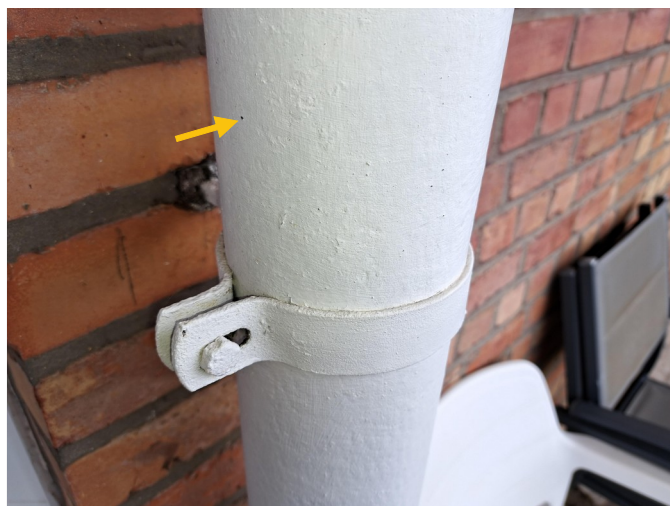
Het asbestmateriaal valt onder de mijlpaal van 2040.

Eindbeoordeling materiaalrisico	Laag materiaalrisico en/of verlaagde kans op vezelvrijgave
---------------------------------	--

Gebondenheid	Categorie 1: hechtgebonden in oorsprong
Asbestsoort (vezeltype)	Crocidoliet aanwezig
Asbestconcentratie	Laag (< 50%)
Afschermingsgraad van het gehele materiaal	Niet stootvaste afscherming
Toestand van het materiaal	Licht beschadigd, licht verweerd. Intact materiaal type Pical – asbestboard of categorie III 'gebondenheid'

Beschrijving	Regenwaterafvoer balkon
Omgeving	Buiten
Primaire drager	Wand vrijstaand (scheidingsmuur, ...)
Asbestmateriaal	Buis, koker, leiding, pijp, doorvoer
Bindmiddel van asbestmateriaal	Cement
Gebondenheid op basis van bindmiddel	Hecht
Hoeveelheid (lengte - omtrek - dikte - aantal)	<ul style="list-style-type: none">• 10,00 m - 0,50 cm - 2,00 cm - 1 stuk
Totaal volume	0,001 m ³
Eenvoudig bereikbaar	Ja
Bevestigingswijze	<ul style="list-style-type: none">• Geklemd• Verlijmd, ingegoten, versmeerd

Identificatiemethode	Vaststelling zonder monstername
Destructieve handeling voor identificatie	Nee
Opmerking	Op het terras werde een regenwaterafvoer uit asbestcement vastgesteld. Deze loopt door naar de onderliggende verdiepingen.

- Zorg voor een veilig beheer. Vermijd het beschadigen van het asbestmateriaal. Controleer de toestand jaarlijks op wijzigingen.

- Eenvoudige handelingen: mag via doe-het-zelf of door werknemer(s) met opleidingsattest eenvoudige handelingen
Betreft een hechtgebonden toepassing met lichte verwerking. Dit verhoogt de kans op vezelvrijgave. De toepassing zorgvuldig verwijderen, zonder wijzigingen aan te brengen in de huidige toestand van het materiaal. De toepassing niet breken en/of beschadigen. Verwijder de toepassing a.d.h.v. eenvoudige handelingen met bijkomende maatregelen. Voorzie de nodige PBM's. Opgeleid personeel wordt aanbevolen.

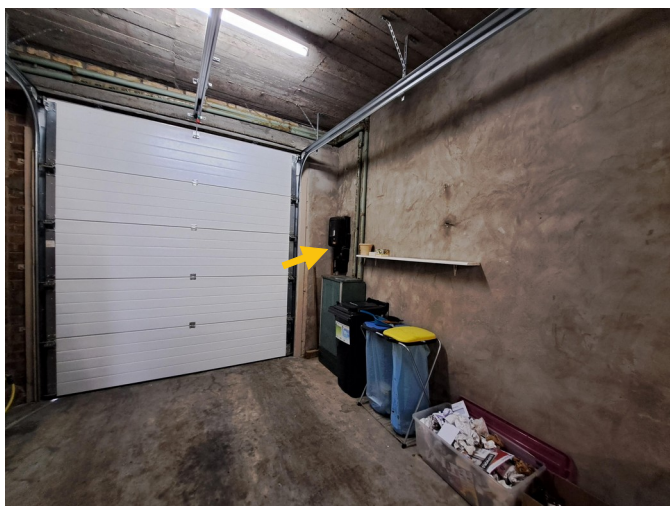
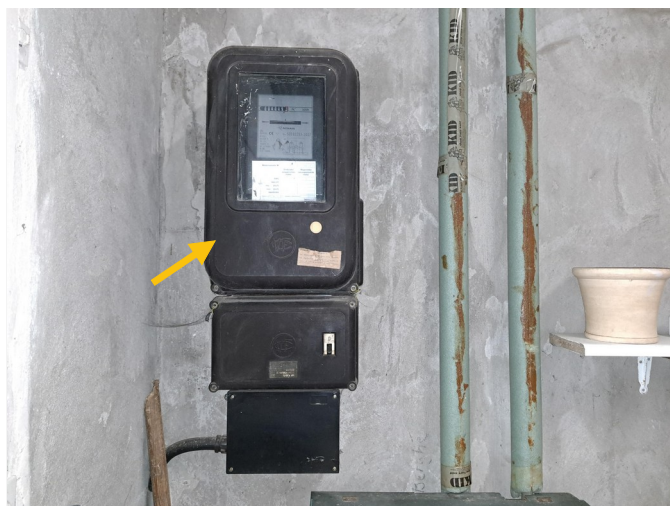
Het asbestmateriaal valt onder de mijlpaal van 2040.

Eindbeoordeling materiaalisico	Laag materiaalisico en/of verlaagde kans op vezelvrijgave
--------------------------------	---

Gebondenheid	Categorie 1: hechtgebonden in oorsprong
Asbestsoort (vezeltype)	Crocidoliet aanwezig
Asbestconcentratie	Laag (< 50%)
Afschermingsgraad van het gehele materiaal	Geheel of deels (ook) vrij aan de binnenlucht
Toestand van het materiaal	Onbeschadigd, niet verweerd

Beschrijving	Bakeliet garage
Omgeving	Binnen
Primaire drager	Wand vrijstaand (scheidingsmuur, ...)
Asbestmateriaal	Plaat, paneel, tablet - Type Bakeliet
Bindmiddel van asbestmateriaal	Kunststof of -hars
Gebondenheid op basis van bindmiddel	Hecht
Hoeveelheid (oppervlakte - dikte - aantal)	• 2,00 m ² - 2,00 cm - 1 stuk
Totaal volume	0,04 m ³
Eenvoudig bereikbaar	Ja
Bevestigingswijze	• Geschroefd
Identificatiemethode	Vaststelling zonder monsternamen

Destructieve handeling voor identificatie	Nee
Opmerking	Betreft onderdelen in de elektrische kringlopen, zoals: stopcontacten, schakelaars, elektriciteitskasten en dergelijk meer.

- Zorg voor een veilig beheer. Vermijd het beschadigen van het asbestmateriaal. Controleer de toestand jaarlijks op wijzigingen.

- Eenvoudige handelingen: mag via doe-het-zelf of door werknemer(s) met opleidingsattest eenvoudige handelingen
Betreft een hechtgebonden toepassing in zeer goede staat met een laag risico op vezelvrijgave. De toepassing zorgvuldig verwijderen, zonder wijzigingen aan te brengen in de huidige toestand van het materiaal. De toepassing niet breken en/of beschadigen. Verwijder de toepassing a.d.h.v. eenvoudige handelingen en voorzie de nodige PBM's. Opleid personeel wordt aanbevolen.

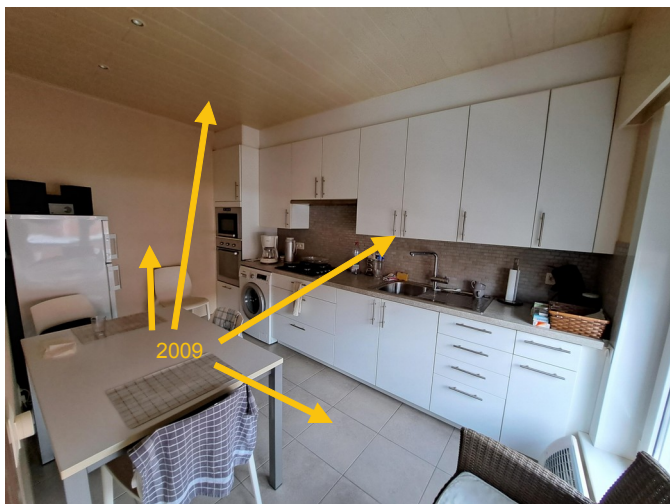
Het tegelwerk, de wanden en plafond werden vernieuwd in 2009. Zie bewijsdocumenten.

De wanden werden eveneens auditief geïnspecteerd.

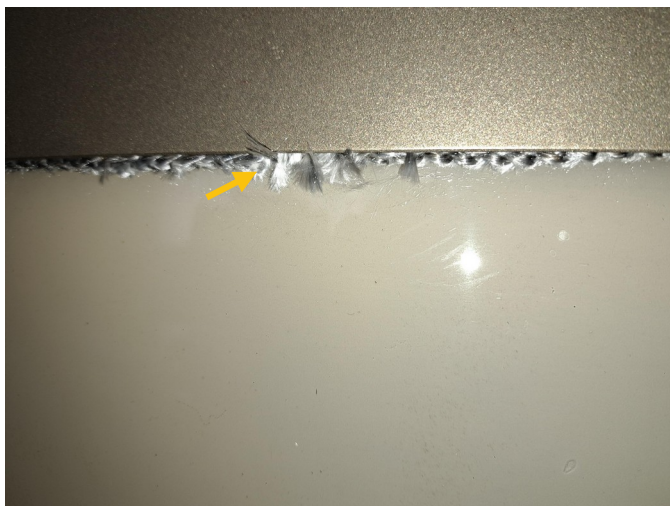
Het koord van de kacheldeur is visueel geïnspecteerd en is niet asbestverdacht bevonden.

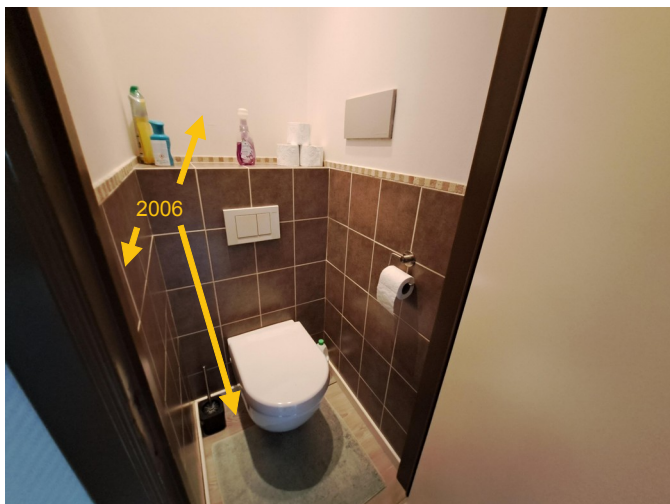
De WC en de badkamer werden in 2006 gerenoveerd. Zie bewijsdocumenten.

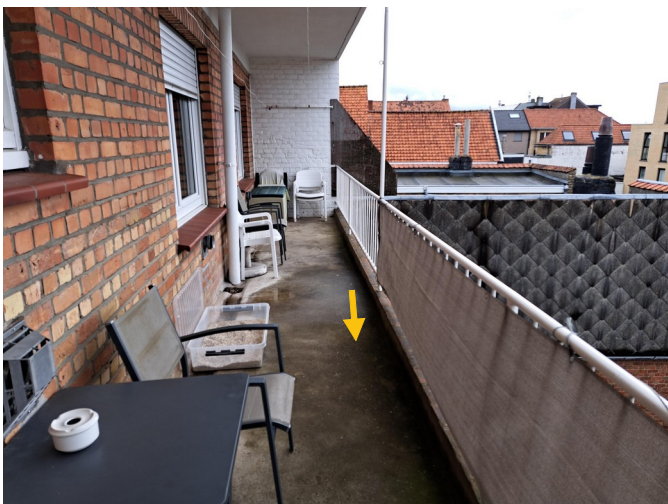
Er werden geen asbestverdachte toepassingen vastgesteld aan het balkon en in de berging.

De dragende structuren van het balkon behoren tot de gemeenschappelijke delen van het hoofdgebouw. Bij renovatie en/of sloop onderzoek verrichten naar de onderliggende lagen.

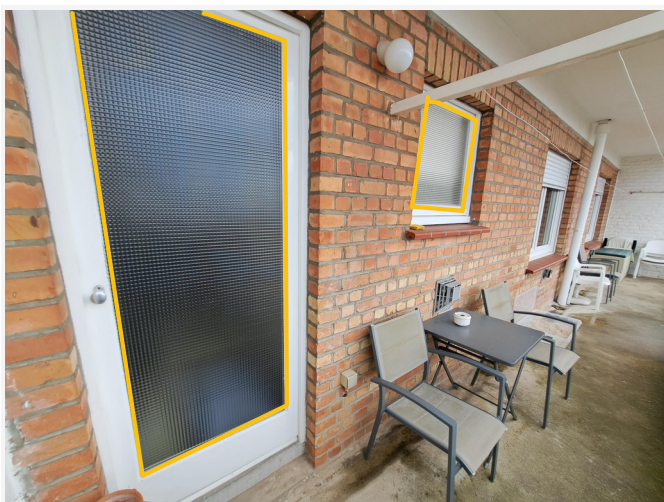
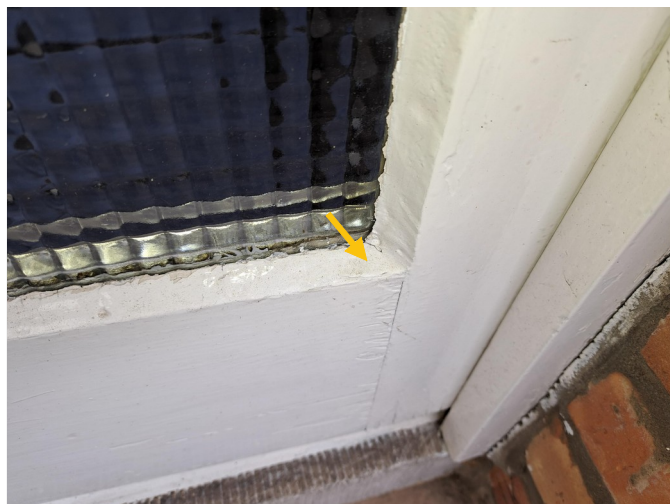
Geen asbest

#	Type	Referentie	Resultaat
9.1	Mengmonster	MM02	Geen asbest

Beschrijving	Mastiek badkamer en terrasdeur
Omgeving	Grenst aan binnen- en buitenlucht
Primaire drager	Wandopening verticaal (raam, deur, ...)
Bindmiddel van materiaal	Kitten, mastiek, pasta

Gebondenheid op basis van bindmiddel	Hecht
Hoeveelheid (gewicht - aantal)	• 3,00 kg - 1 stuk
Totaal gewicht	3,00 kg
Identificatiemethode	Vaststelling met monstername
Destructieve handeling voor identificatie	Nee
Opmerking	<p>Betreft de mastiek tussen schrijnwerk en glas van de deur naar het balkon/terras en het venster van de badkamer.</p> <p>Er werd geen mastiek vastgesteld tussen schrijnwerk en muren.</p> <p>Alle andere ramen van het appartement werden vernieuwd in 2004. Zie bewijsdocumenten.</p>

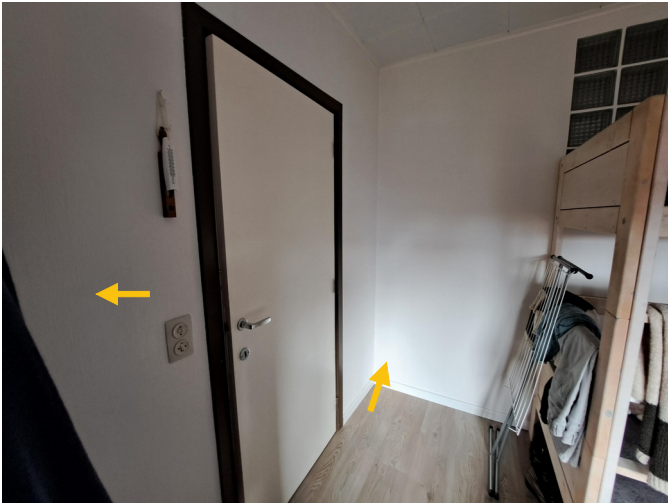
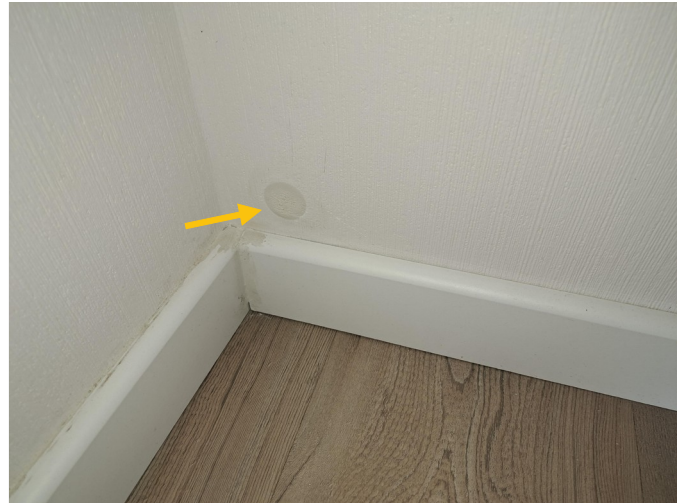
Fiche 10: Pleisterwerk wanden

Geen asbest

#	Type	Referentie	Resultaat
10.1	Mengmonster	MM01	Geen asbest

Beschrijving	Pleisterwerk wanden
Omgeving	Buiten
Primaire drager	Wand vrijstaand (scheidingmuur, ...)
Bindmiddel van materiaal	Gips - kalk

Gebondenheid op basis van bindmiddel	Niet-hechtgebonden
Hoeveelheid (oppervlakte - dikte - aantal)	• 150,00 m ² - 2,00 cm - 1 stuk
Totaal volume	3,00 m ³
Identificatiemethode	Vaststelling met monstername
Destructieve handeling voor identificatie	Nee
Opmerking	<p>De wanden in de keuken en in de badkamer werden vernieuwd in 2009 en zijn bekleed met gyproc.</p> <p>Bij renovatie en/of sloop onderzoek verrichten naar de toepassingen achter de gyprocbekleding.</p> <p>Er werd geen pleisterwerk vastgesteld aan de plafonds.</p>
