Asbestinventarisatetest

Waterloopstraat 9/3, 2300 Turnhout

Attestnummer : 20260613-000111.000

Asbestveilig (maar niet asbestvrij)

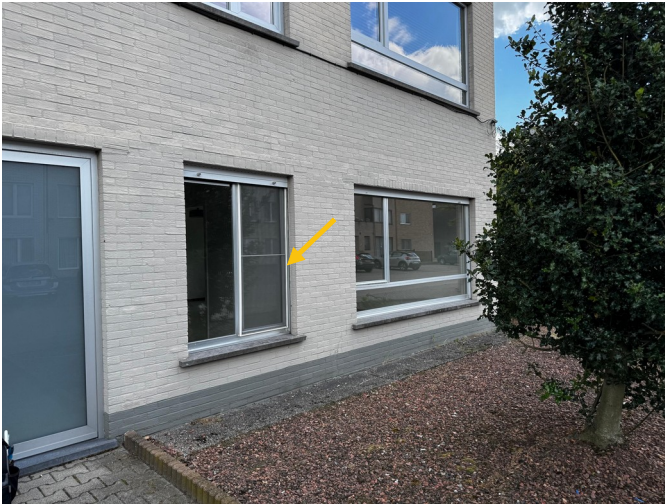
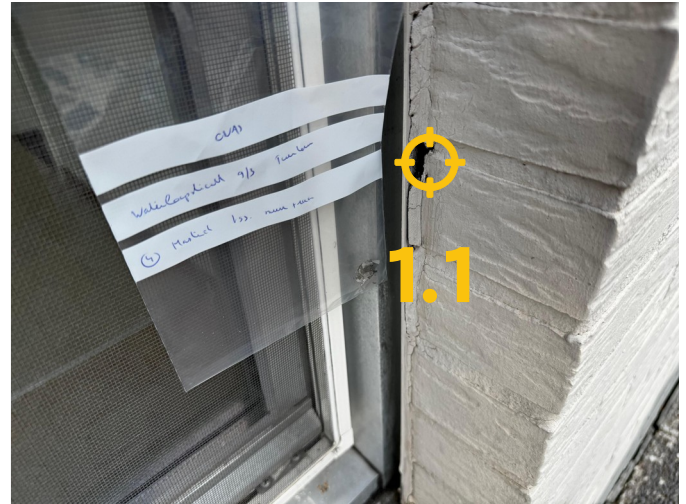
| Fiche 1: Mastiek tussen muur en raam..... | 16 |

| Eindbeoordeling materiaalrisico | Laag materiaalrisico en/of verlaagde kans op vezelvrijgave |

| Gebondenheid | Categorie 1: hechtgebonden in oorsprong |
| Asbestsoort (vezeltype) | Alleen chrysotiel aanwezig |
| Asbestconcentratie | Laag (< 50%) |
| Afschermingsgraad van het gehele materiaal | Geheel of deels vrij aan de buitenlucht, maar geen contact met binnenlucht |
| Toestand van het materiaal | Licht beschadigd, licht verweerd. Intacte calciumsilicaatplaat of materiaal met categorie 3-gebondenheid |

| # | Type | Referentie | Resultaat |
|---|---|---|---|
| 1.1 | Puntmonster | 4 | Chrysotiel |

| Beschrijving | Mastiek tussen muur en raam |

Zorgvuldig beheren

- Zorg voor een veilig beheer. Vermijd het beschadigen van het asbestmateriaal. Controleer de toestand jaarlijks op wijzigingen.

- Eenvoudige handelingen: mag via doe-het-zelf of door werknemer(s) met opleidingsattest eenvoudige handelingen
De kit is lastig om volledig te verwijderen. Laat dit daarom uitvoeren door een aannemer met een opleidingsattest eenvoudige handelingen. Dit wil zeggen dat ze weten hoe ze dit materiaal veilig kunnen verwijderen en afvoeren.

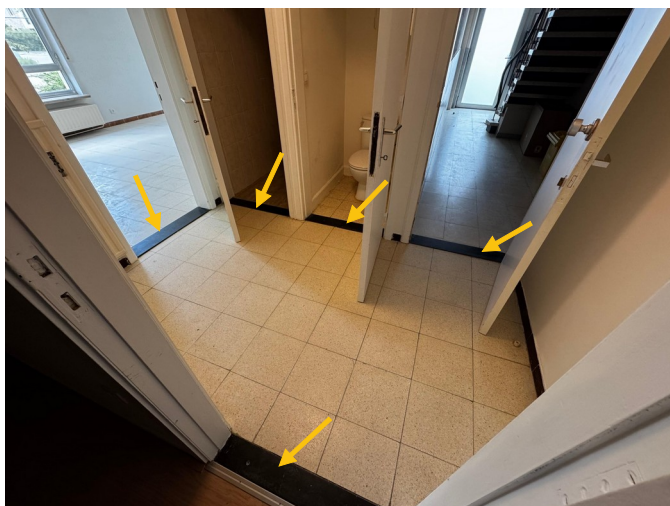
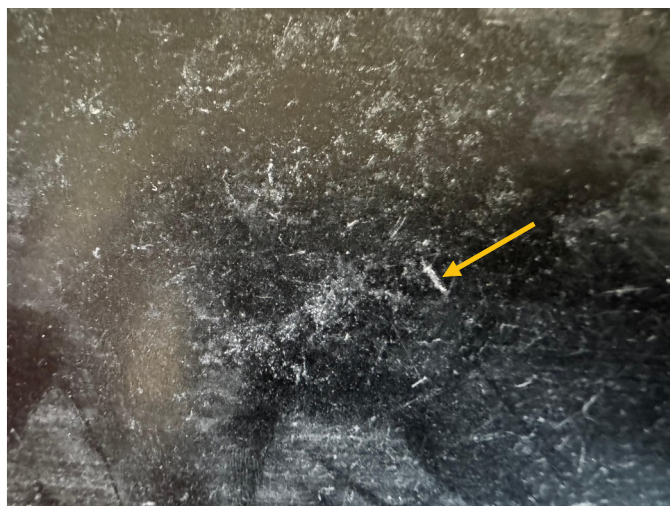
| Fiche 2: Deurdorpels type massal..... | 19 |

Laag materiaalrisico en/of verlaagde kans op vezelvrijgave

| Gebondenheid | Categorie 1: hechtgebonden in oorsprong |
| Asbestsoort (vezeltype) | Alleen chrysotiel aanwezig |
| Asbestconcentratie | Laag (< 50%) |
| Toestand van het materiaal | Licht beschadigd, licht verweerd. Intacte calciumsilicaatplaat of materiaal met categorie 3-gebondenheid |

| Beschrijving | Deurdorpels type massal |

Zorgvuldig beheren

- Zorg voor een veilig beheer. Vermijd het beschadigen van het asbestmateriaal. Controleer de toestand jaarlijks op wijzigingen.
- Voer bijkomende staalname(s) uit.

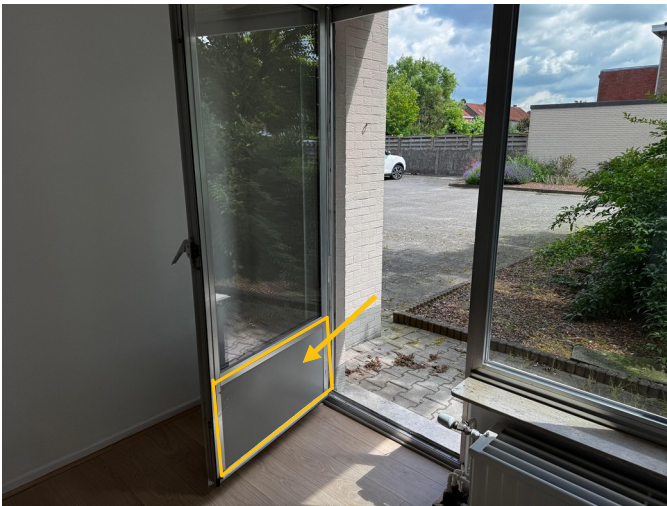
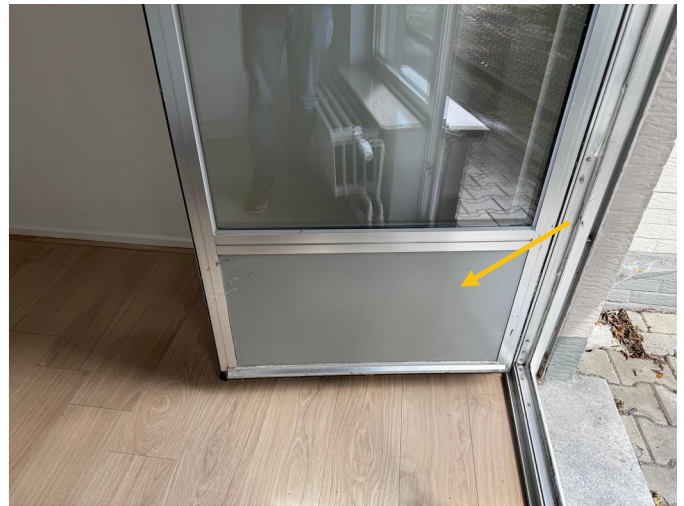
| Fiche 3: Glasal deurpaneel slpk 2..... | 22 |

| Eindbeoordeling materiaalrisico | Laag materiaalrisico en/of verlaagde kans op vezelvrijgave |

| Asbestsoort (vezeltype) | Crocidoliet aanwezig |
| Asbestconcentratie | Laag (< 50%) |
| Toestand van het materiaal | Onbeschadigd, niet verweerd |

| Beschrijving | Glasal deurpaneel slpk 2 |
| Opmerking | <p>De hoeveelheid is een zo nauwkeurig mogelijke opmeting. Hieraan kunnen evenwel geen rechten worden ontleend.</p> <p>2 panelen in zelfde deur, binnen en buitenzijde.</p> |

Zorgvuldig beheren

- Zorg voor een veilig beheer. Vermijd het beschadigen van het asbestmateriaal. Controleer de toestand jaarlijks op wijzigingen.

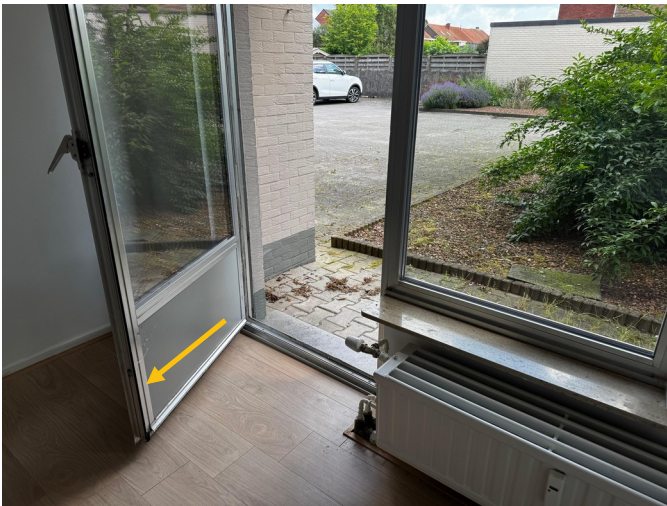
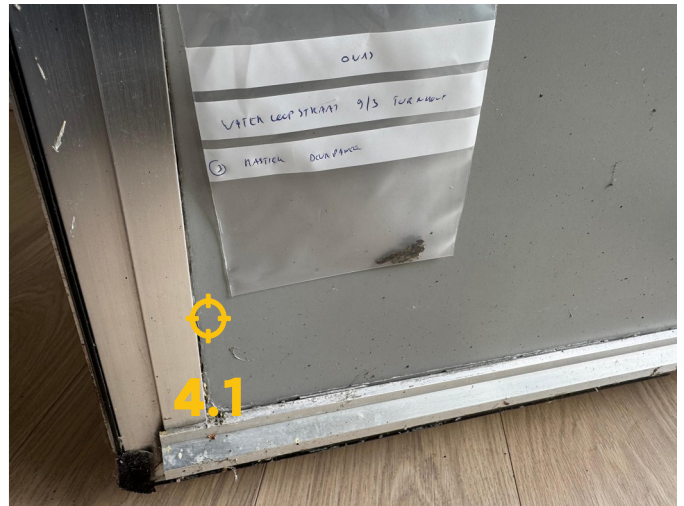
| Fiche 4: Mastiek tussen aan deurpaneel..... | 25 |

| Eindbeoordeling materiaalrisico | Laag materiaalrisico en/of verlaagde kans op vezelvrijgave |

| Asbestsoort (vezeltype) | Alleen chrysotiel aanwezig |
| Toestand van het materiaal | Licht beschadigd, licht verweerd. Intacte calciumsilicaatplaat of materiaal met categorie 3-gebondenheid |

| # | Type | Referentie | Resultaat |
|---|---|---|---|
| 4.1 | Puntmonster | 3 | Chrysotiel |

| Beschrijving | Mastiek tussen aan deurpaneel |

Zorgvuldig beheren

- Zorg voor een veilig beheer. Vermijd het beschadigen van het asbestmateriaal. Controleer de toestand jaarlijks op wijzigingen.

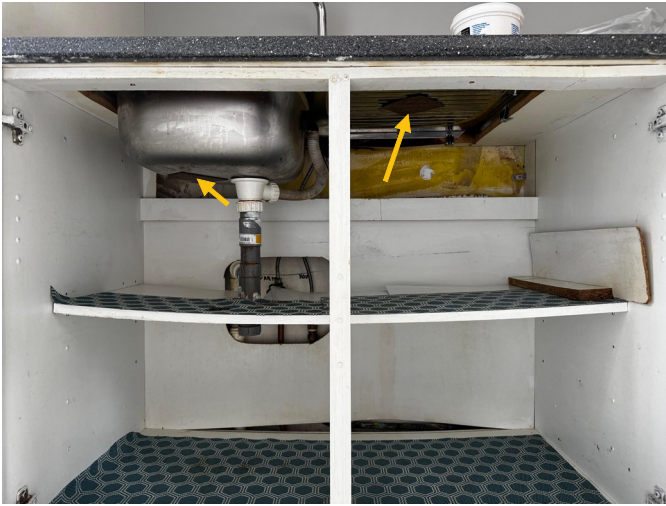
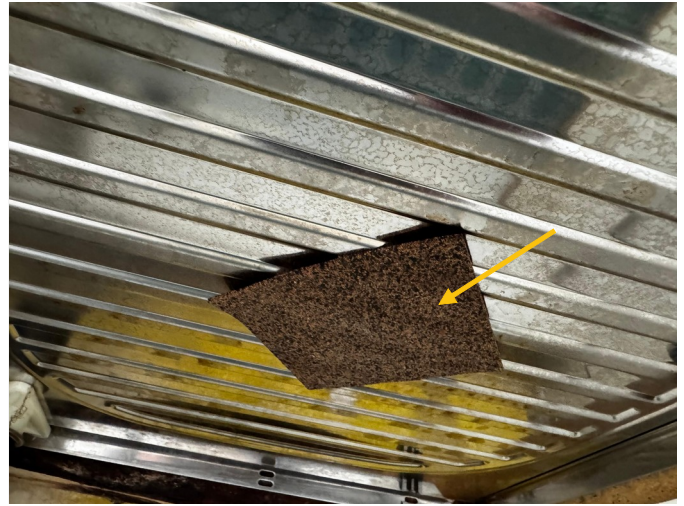
| Fiche 5: Anti-dreun kurk onder spoelbak keuken..... | 29 |

De spoelbak in de keuken is voorzien van anti-dreun uit kurk. Kurk is niet-asbestverdacht.

De asbestdeskundige beoordeelt het materiaal als niet-asbestverdacht.

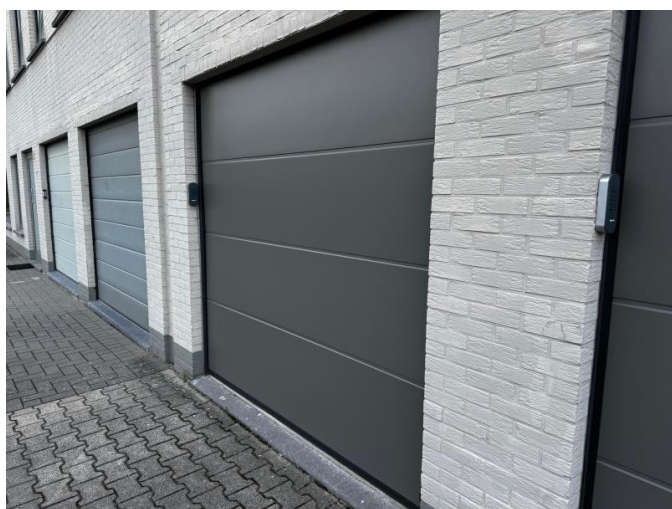
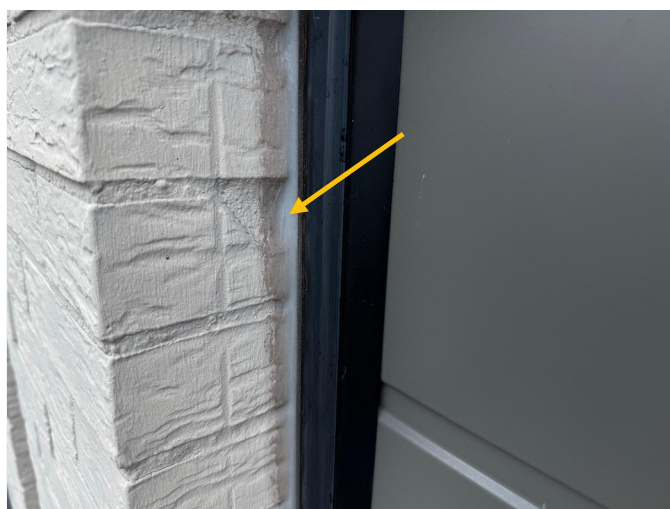
| Beschrijving | Notitie | Terug te vinden op plannen |
|---|---|---|
| Fiche 9: Silikonenkit garagepoort | De kit aan de poort is niet-asbestverdacht. | Plan 2.1: Garage plan |
