Asbestinventarisatietest

Kapellensteenweg 295, 2920 Kalmthout
Gemeenschappelijke delen

Attestnummer : 20260210-000326.000

Niet-asbestveilig

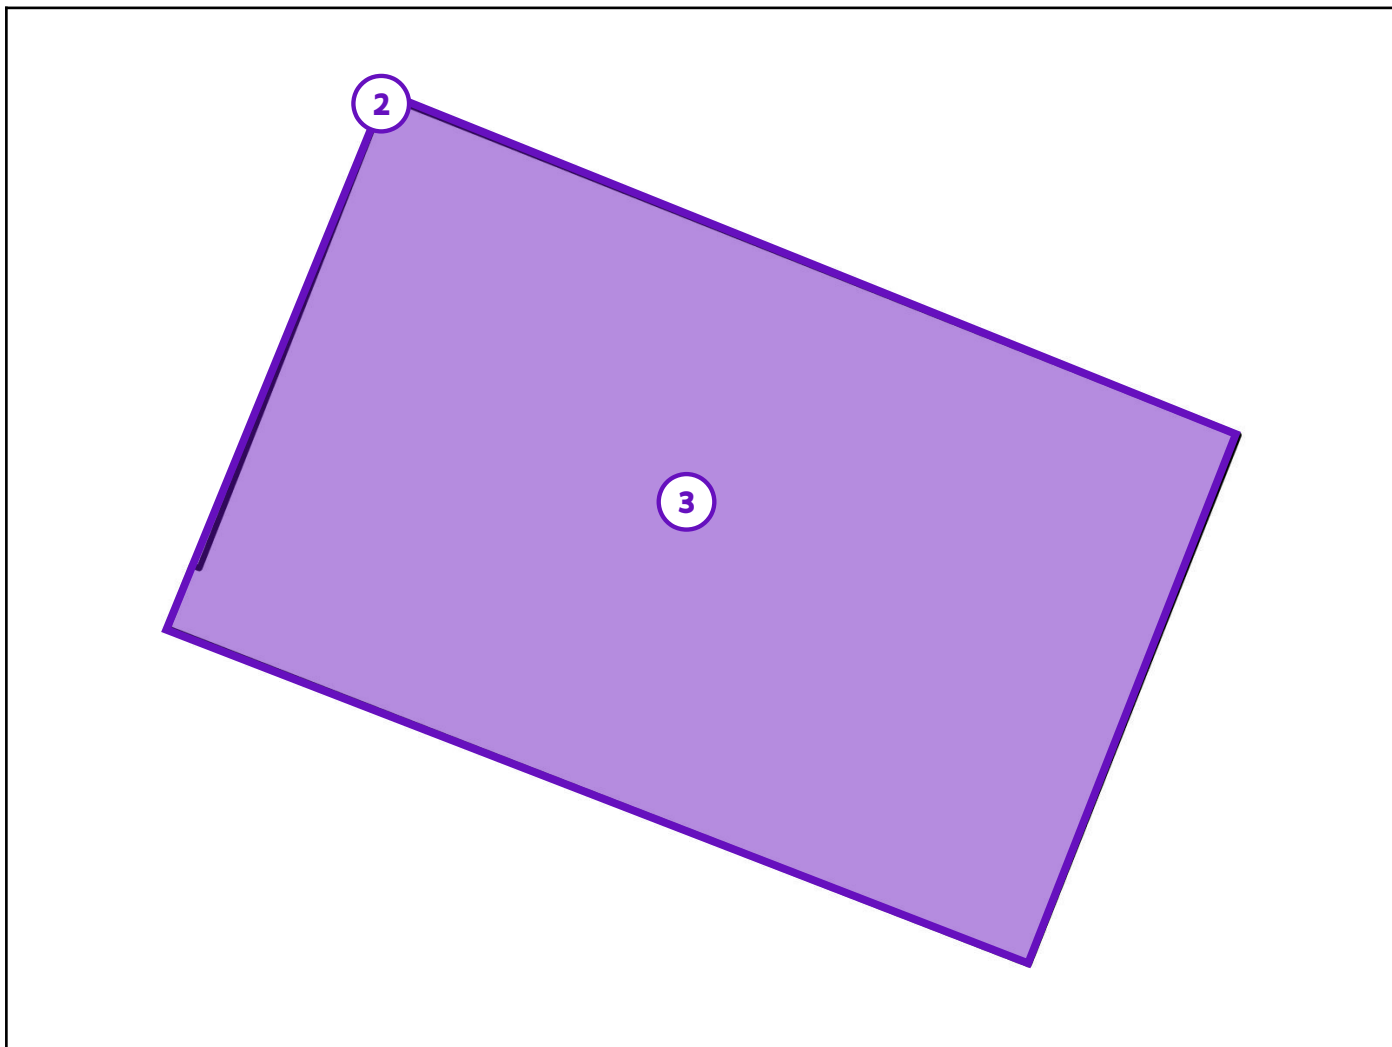
Plan 1.6: Dak appartementsgebouw

Beschrijving	Type	Actie
2. Plat dak appartementsgebouw	Beperking	-
3. Rookgaskanaal schoorsteen	Beperking	-

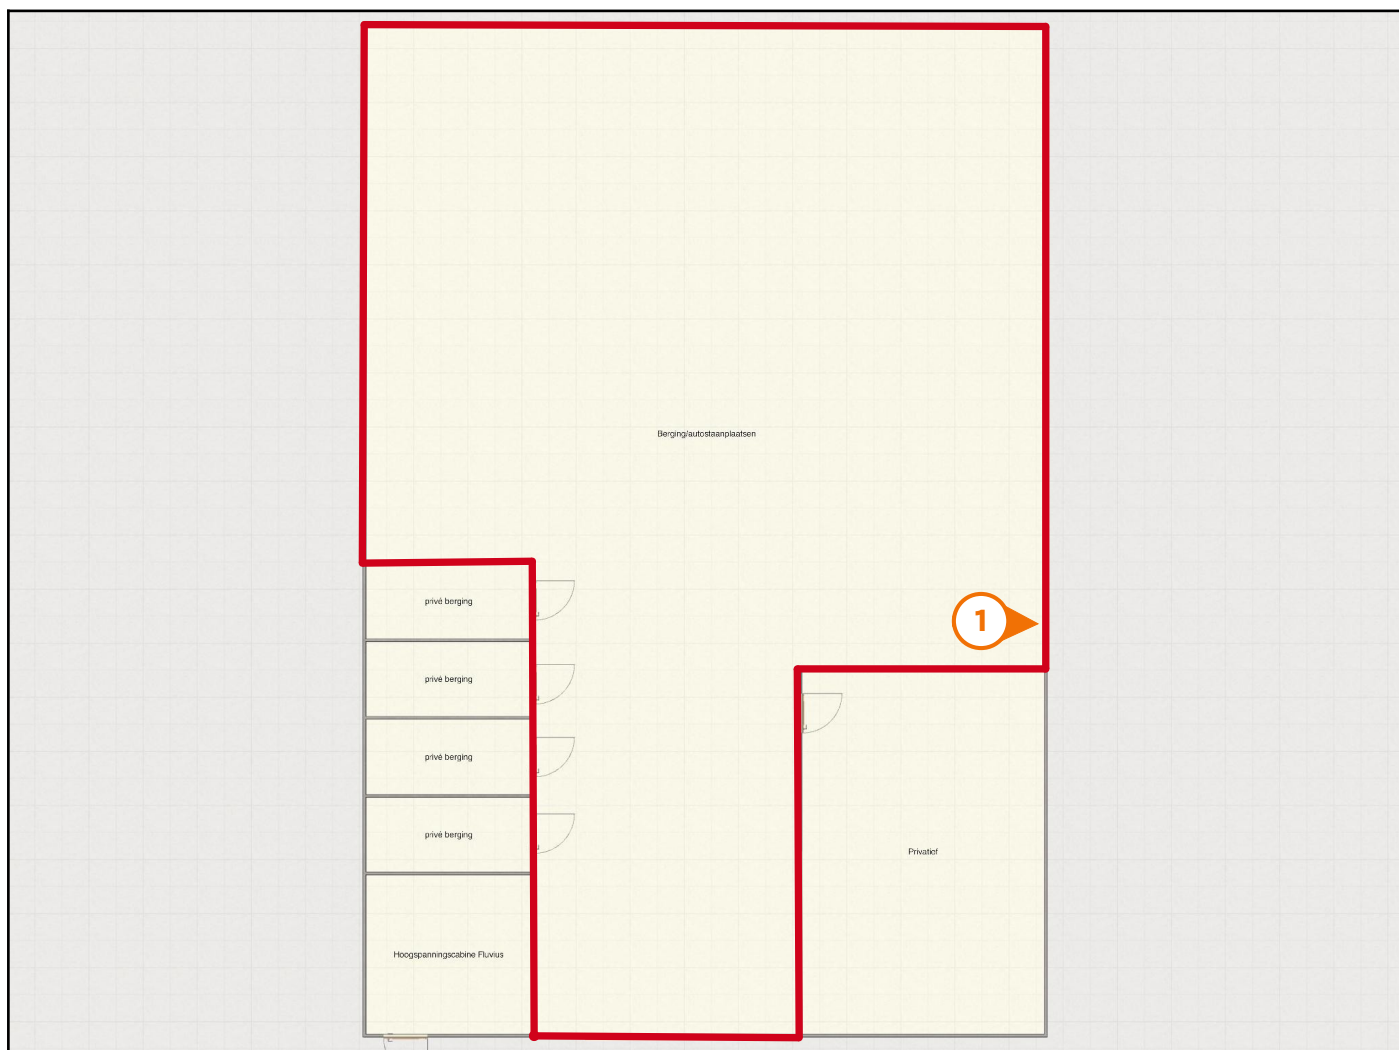
Plan 2.1: Gemeenschappelijke berging

Beschrijving	Type	Actie
1. Bakeliet zekeringkast	Asbestmateriaal	Verwijderen

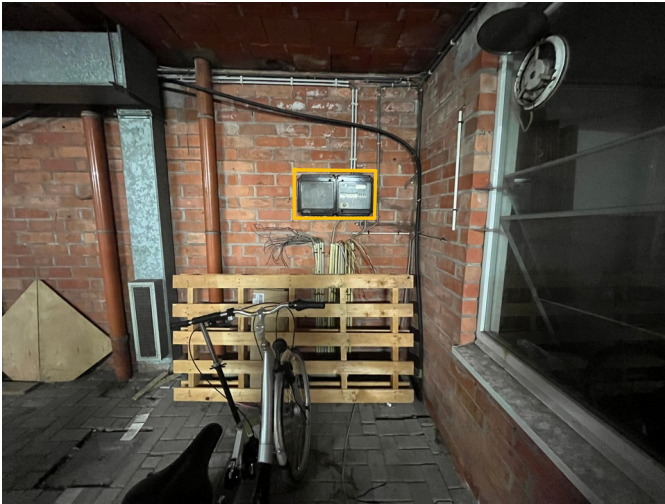
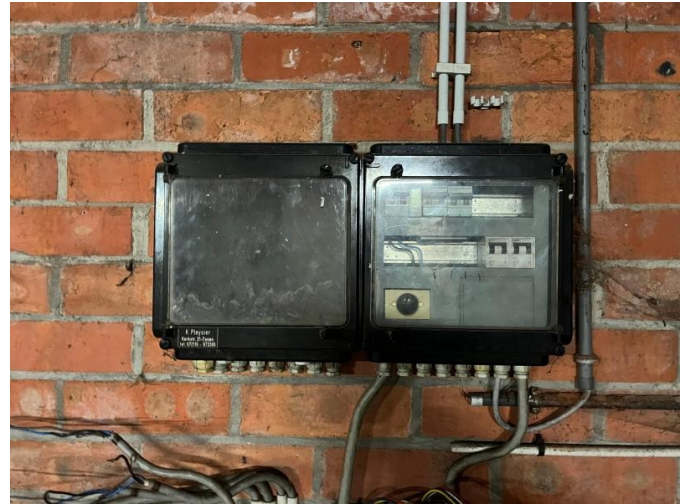
Het asbestmateriaal valt onder de mijlpaal van 2040.

Eindbeoordeling materiaalrisico	Verhoogd materiaalrisico en/of verhoogde kans op vezelvrijgave
Opmerking	Lichte verwerking zichtbaar maar geen beschadigingen vastgesteld aan het materiaaloppervlak.

Gebondenheid	Categorie 1: hechtgebonden in oorsprong
Asbestsoort (vezeltype)	Crocidoliet aanwezig
Asbestconcentratie	Laag (< 50%)
Afschermingsgraad van het gehele materiaal	Geheel of deels (ook) vrij aan de binnenlucht
Toestand van het materiaal	Licht beschadigd, licht verweerd. Intact calciumsilicaatmateriaal of categorie III 'gebondenheid'

Beschrijving	Bakeliet zekeringkast
Omgeving	Binnen
Primaire drager	Communicatie en elektrische infrastructuur en uitrusting
Asbestmateriaal	Plaat, paneel, tablet - Type Bakeliet
Bindmiddel van asbestmateriaal	Kunststof of -hars
Gebondenheid op basis van bindmiddel	Hecht
Hoeveelheid (oppervlakte - dikte - aantal)	<ul style="list-style-type: none"> • 0,20 m² - 0,50 cm - 2 stuks
Totaal volume	0,002 m ³
Eenvoudig bereikbaar	Ja
Bevestigingswijze	<ul style="list-style-type: none"> • Geschroefd
Identificatiemethode	<p>De asbestdeskundige beoordeelt het materiaal als asbestverdacht en dus asbesthoudend, en dit zonder monstername.</p> <p>Motivatie: De monstername brengt andere schade aan dan schade die inherent is aan de monstername.</p>
Destructieve handeling voor identificatie	Nee
Opmerking	Deze oppervlakte werd niet gemeten, maar geschat op basis van een benadering van de aanwezige zekeringkast. Deze schatting mag niet worden gebruikt als maatstaf voor heffingen. Als deskundigen hebben wij vastgesteld dat het materiaal daadwerkelijk bakeliet betreft en geen harde pvc. Bakeliet wordt door ons beschouwd als een asbestverdachte toepassing, aangezien het in veel gevallen asbesthoudend is.

Verwijderen

- Zorg voor een veilig beheer. Vermijd het beschadigen van het asbestmateriaal. Controleer de toestand jaarlijks op wijzigingen.

- Eenvoudige handelingen: mag via doe-het-zelf of door werknemer(s) met opleidingsattest eenvoudige handelingen
De schakelaar is een hechtgebonden asbestoepassing in goede staat welke is vastgeschroefd aan de muur. Dit kan men zelf verwijderen zonder de toepassing te beschadigen. Verwijder de toepassing met handgereedschap. Draag steeds de correcte beschermingsmiddelen. (P3 stofmasker, veiligheidsbril, handschoenen en wegwerperoverall) Verpak het materiaal dubbel en luchtdicht in stevig platisc folie/zak. Afvoer van het asbestafval kan via het plaatselijk recyclagepark volgens de daar geldende regels. Houd er rekening mee dat deze toepassingen vaak onder spanning staan. Het is daarom aan te raden om ook een elektricien te raadplegen, aangezien het werken aan of verwijderen van deze toepassingen specifieke technische kennis vereist.

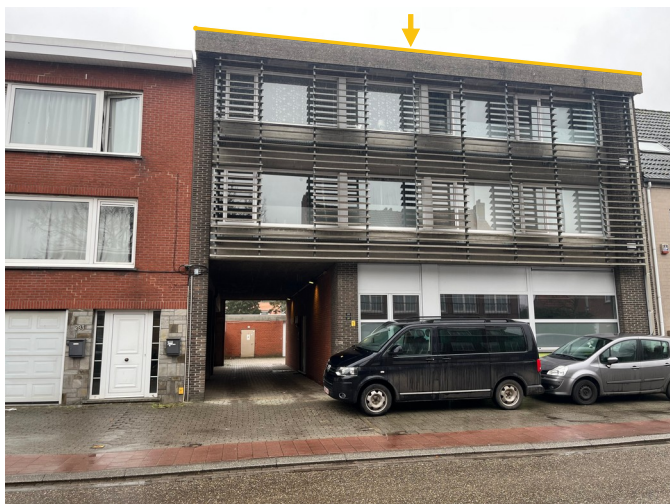
Tijdelijke beperking

Reden: Het te onderzoeken materiaal situeert zich hoger dan 3,50 m te rekenen vanaf een veilige ondergrond

Uitleg van de asbestdeskundige: Het plat dak van het hoofdgebouw is niet beoordeeld. Aan de buitenzijde is het hoger dan 3,5 meter om het dak te inspecteren. Het is niet zichtbaar of er asbestverdacht materiaal aanwezig is op het plat dak. Conform ons inspectieprotocol mogen wij een beperking inroepen voor hoogtes hoger dan 3,5 m. Indien men dit wil laten onderzoeken, dient er een nieuwe afspraak gemaakt te worden en moet er een hoogtewerker voorzien worden, evenals iemand die bevoegd is om deze te bedienen

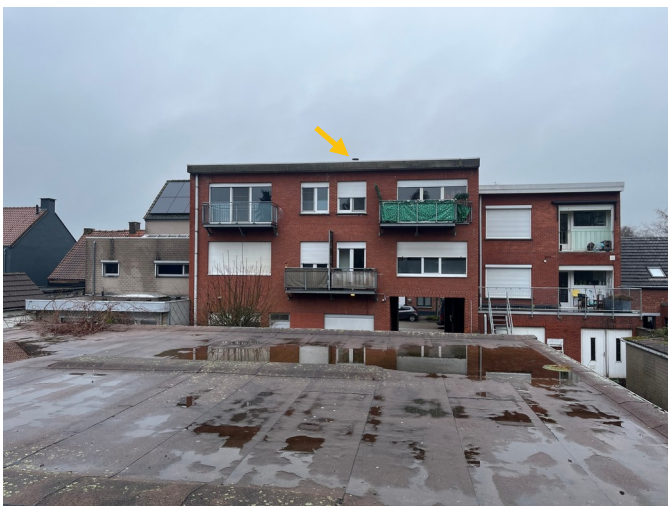
Tijdelijke beperking

Reden: Het te onderzoeken materiaal situeert zich hoger dan 3,50 m te rekenen vanaf een veilige ondergrond

Uitleg van de asbestdeskundige: Het rookgaskanaal van de schoorsteen is niet beoordeeld. Aan de binnenzijde is de houtkachel in de woonkamer aangesloten. Aan de buitenzijde is het hoger dan 3,5 meter om de schoorsteen te inspecteren. Het is niet zichtbaar of er een asbestverdacht rookgaskanaal aanwezig is in de schoorsteen. Conform ons inspectieprotocol mogen wij een beperking inroepen voor hoogtes hoger dan 3,5 m. Indien men dit wil laten onderzoeken, dient er een nieuwe afspraak gemaakt te worden en moet er een hoogtewerker voorzien worden, evenals iemand die bevoegd is om deze te bedienen

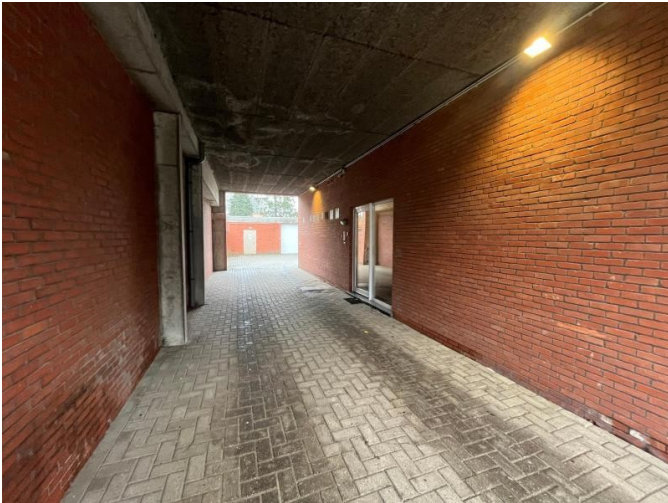
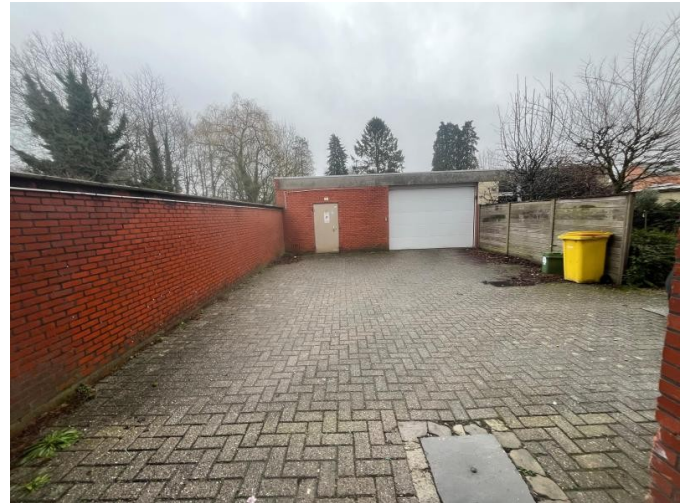
De oprit is voorzien van niet asbestverdachte klinkers.

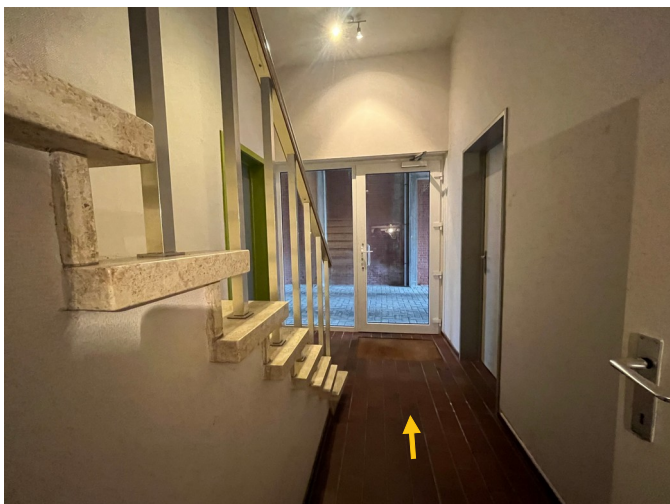
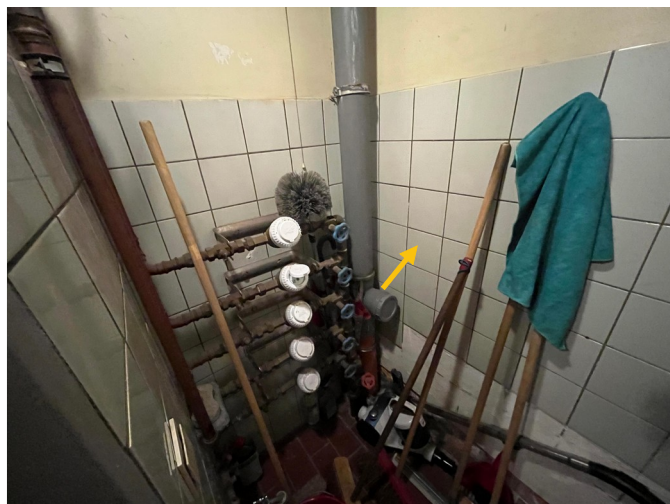
De tegelijm achter de betegeling aan de wanden en vloeren in de gemeenschappelijke ruimtes kan niet geïnspecteerd worden zonder schade toe te brengen aan de materialen. Bijgevolg valt dit buiten de opdracht. (niet-destructief onderzoek) Destructief onderzoek is nodig voor aanvang van sloop- of renovatiewerken om de aanwezigheid van mogelijke asbesthoudende tegelijm uit te sluiten.

Staalname van deze toepassing is aanbevolen voor aanvang van verwijdering.

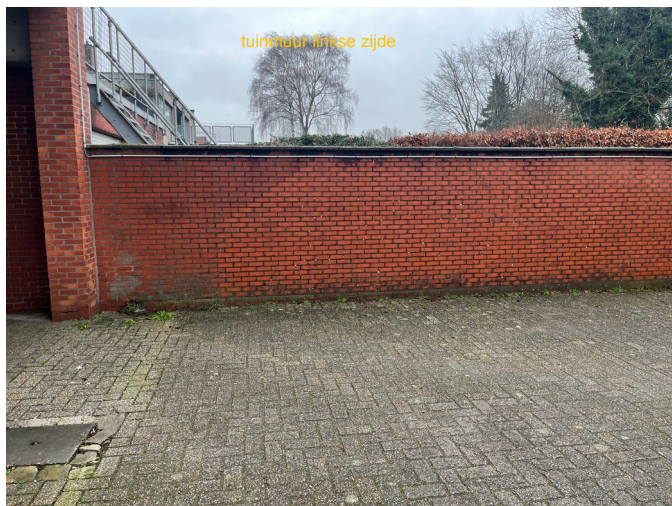
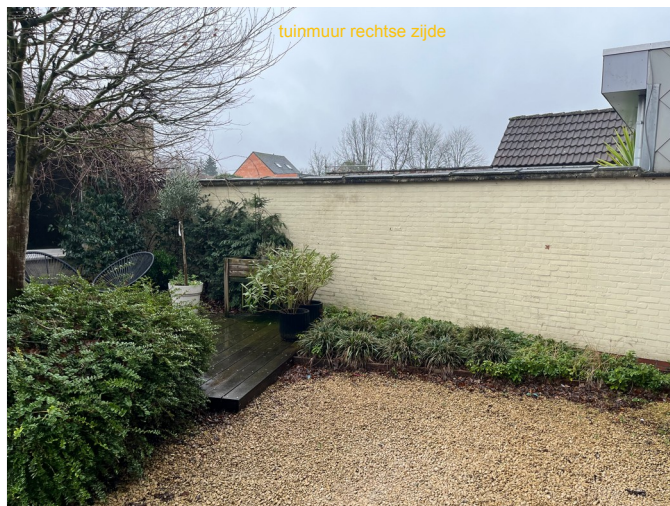
De gedeelde tuinmuren aan beide zijden van het perceel zijn na inspectie asbestveilig bevonden. Deze zijn voorzien uit een gemetselde muur met betonnen dekstenen. Hier zijn geen asbestverdachte materialen aangetroffen.

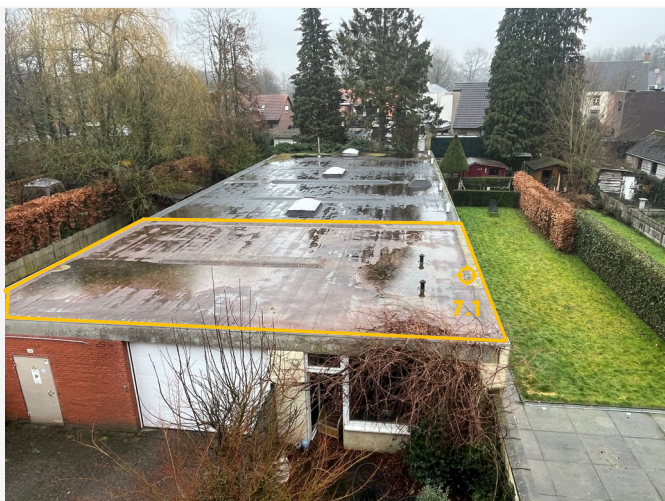
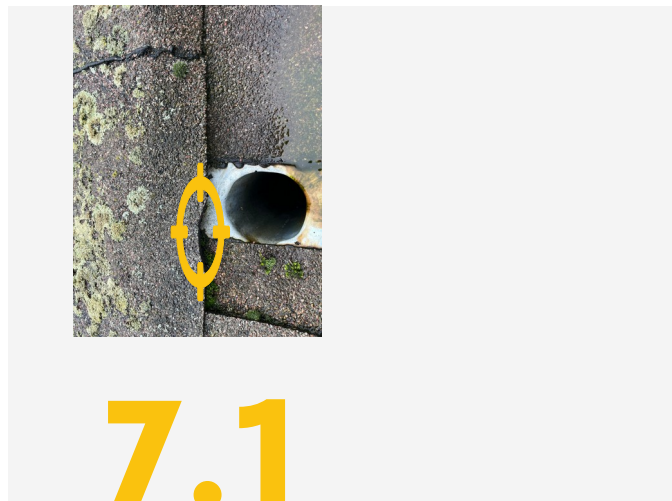
Fiche 7: Roofing plat dak bijgebouw achteraan (voorste deel)

Geen asbest

#	Type	Referentie	Resultaat
7.1	Puntmonster	MM02	Geen asbest

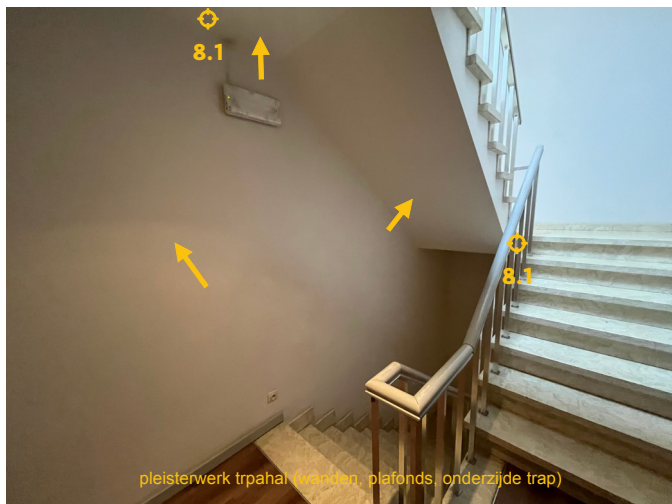
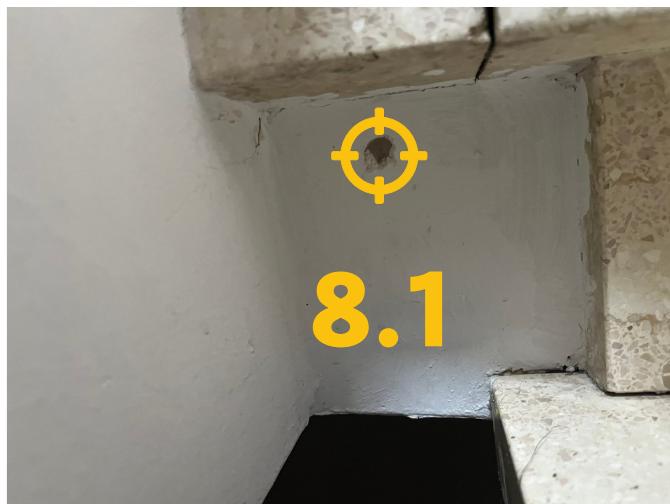
Fiche 8: Pleisterwerk gemeenschappelijke traphal

Geen asbest

#	Type	Referentie	Resultaat
8.1	Mengmonster	MM01	Geen asbest

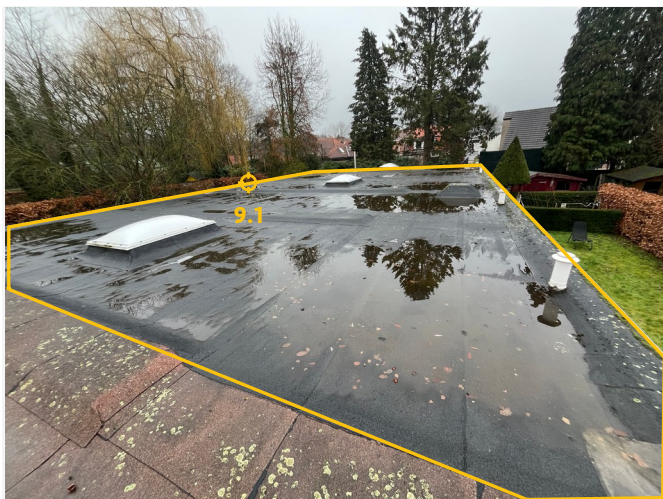
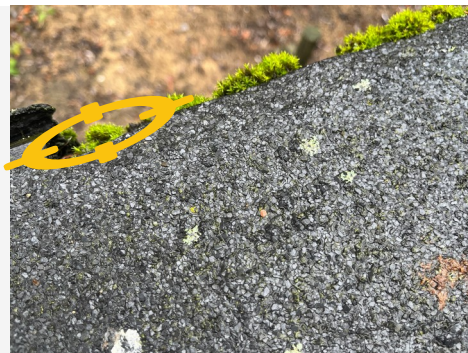
Fiche 9: Roofing plat dak bijgebouw achteraan (achterste deel)

Geen asbest

#	Type	Referentie	Resultaat
9.1	Puntmonster	MM03	Geen asbest
