Asbestinventarisatetest

Koningin Astridstraat 14, 1730 Asse

Attestnummer : 20260529-000333.000

Uitgegeven op : 29.05.2026

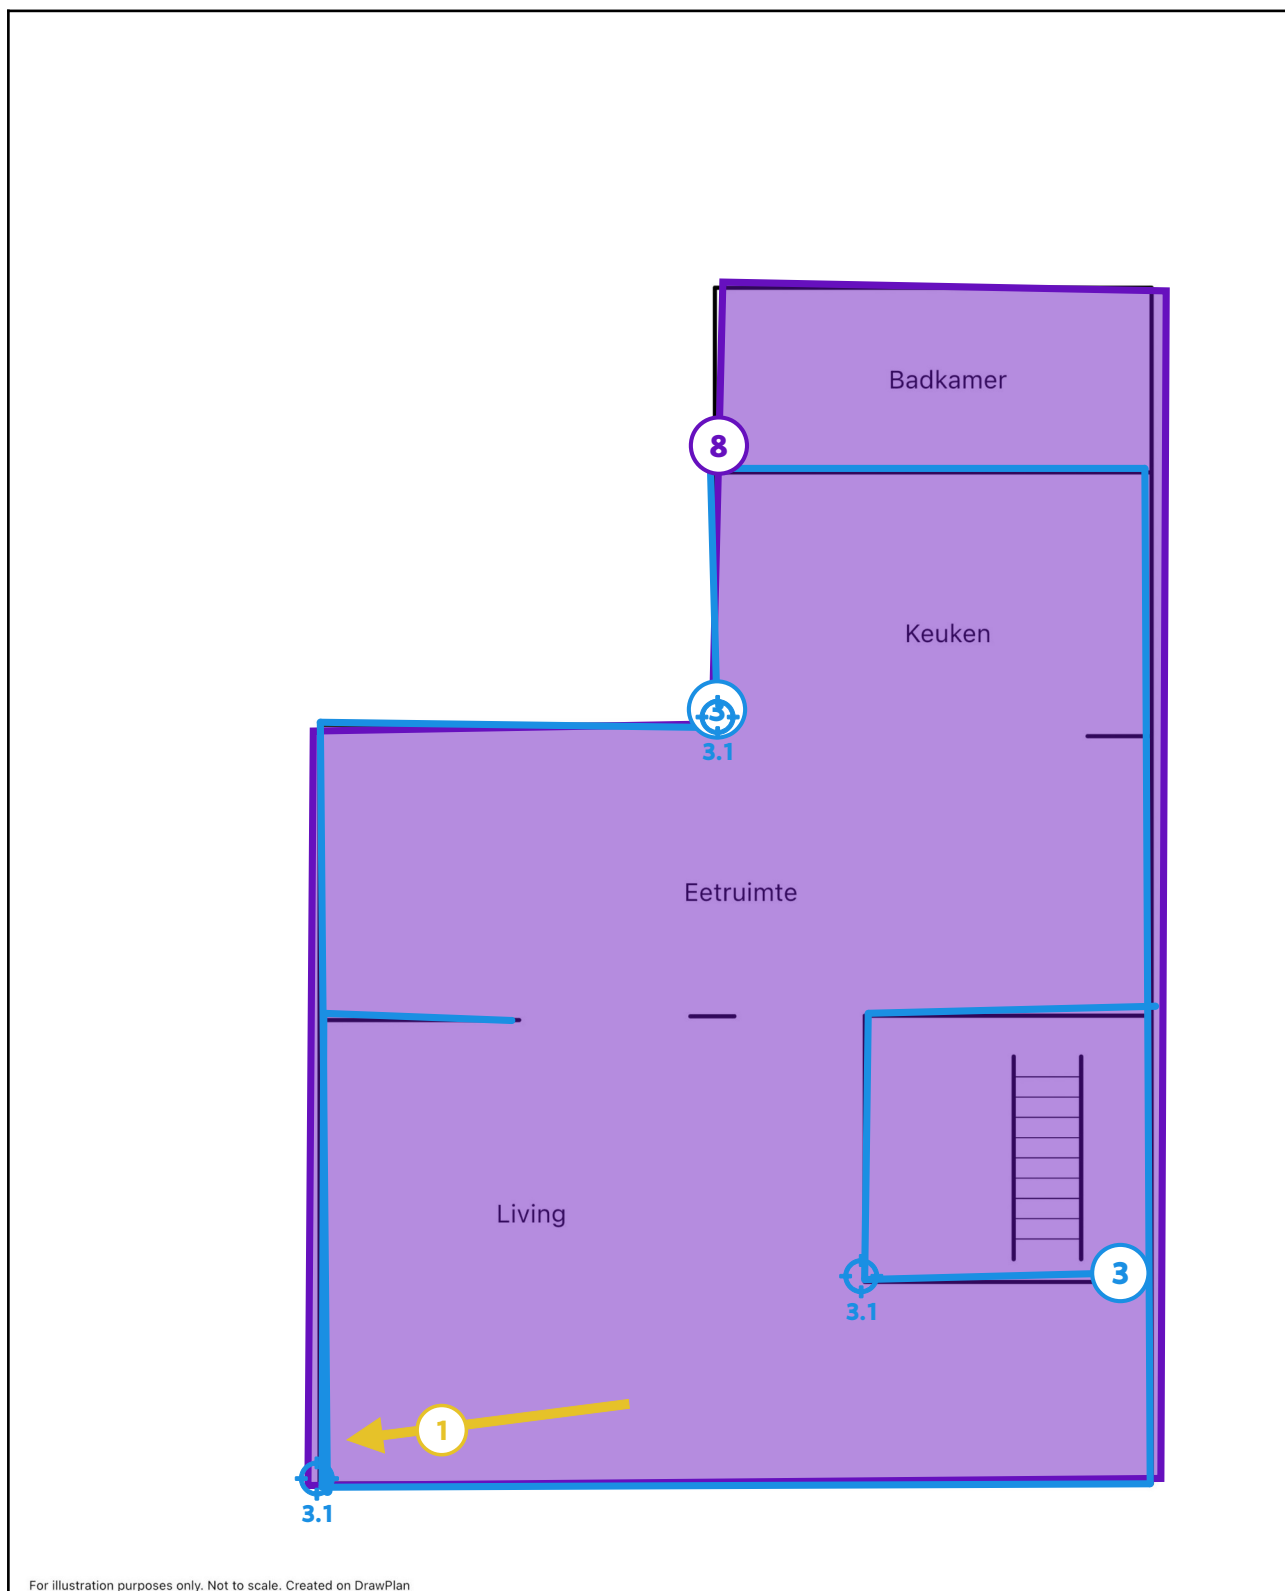
Plan 1.3: Gelijkvloers

1. Bakeliet schakelkast	Asbestmateriaal	Zorgvuldig beheren
3. Pleisterwerk wanden	Geen asbest	-
3.1 Code: 26526-Plei-kon	Mengmonster	-
8. Plafonds bestaande uit voorzetpanelen	Overige ruimte of materiaal	-

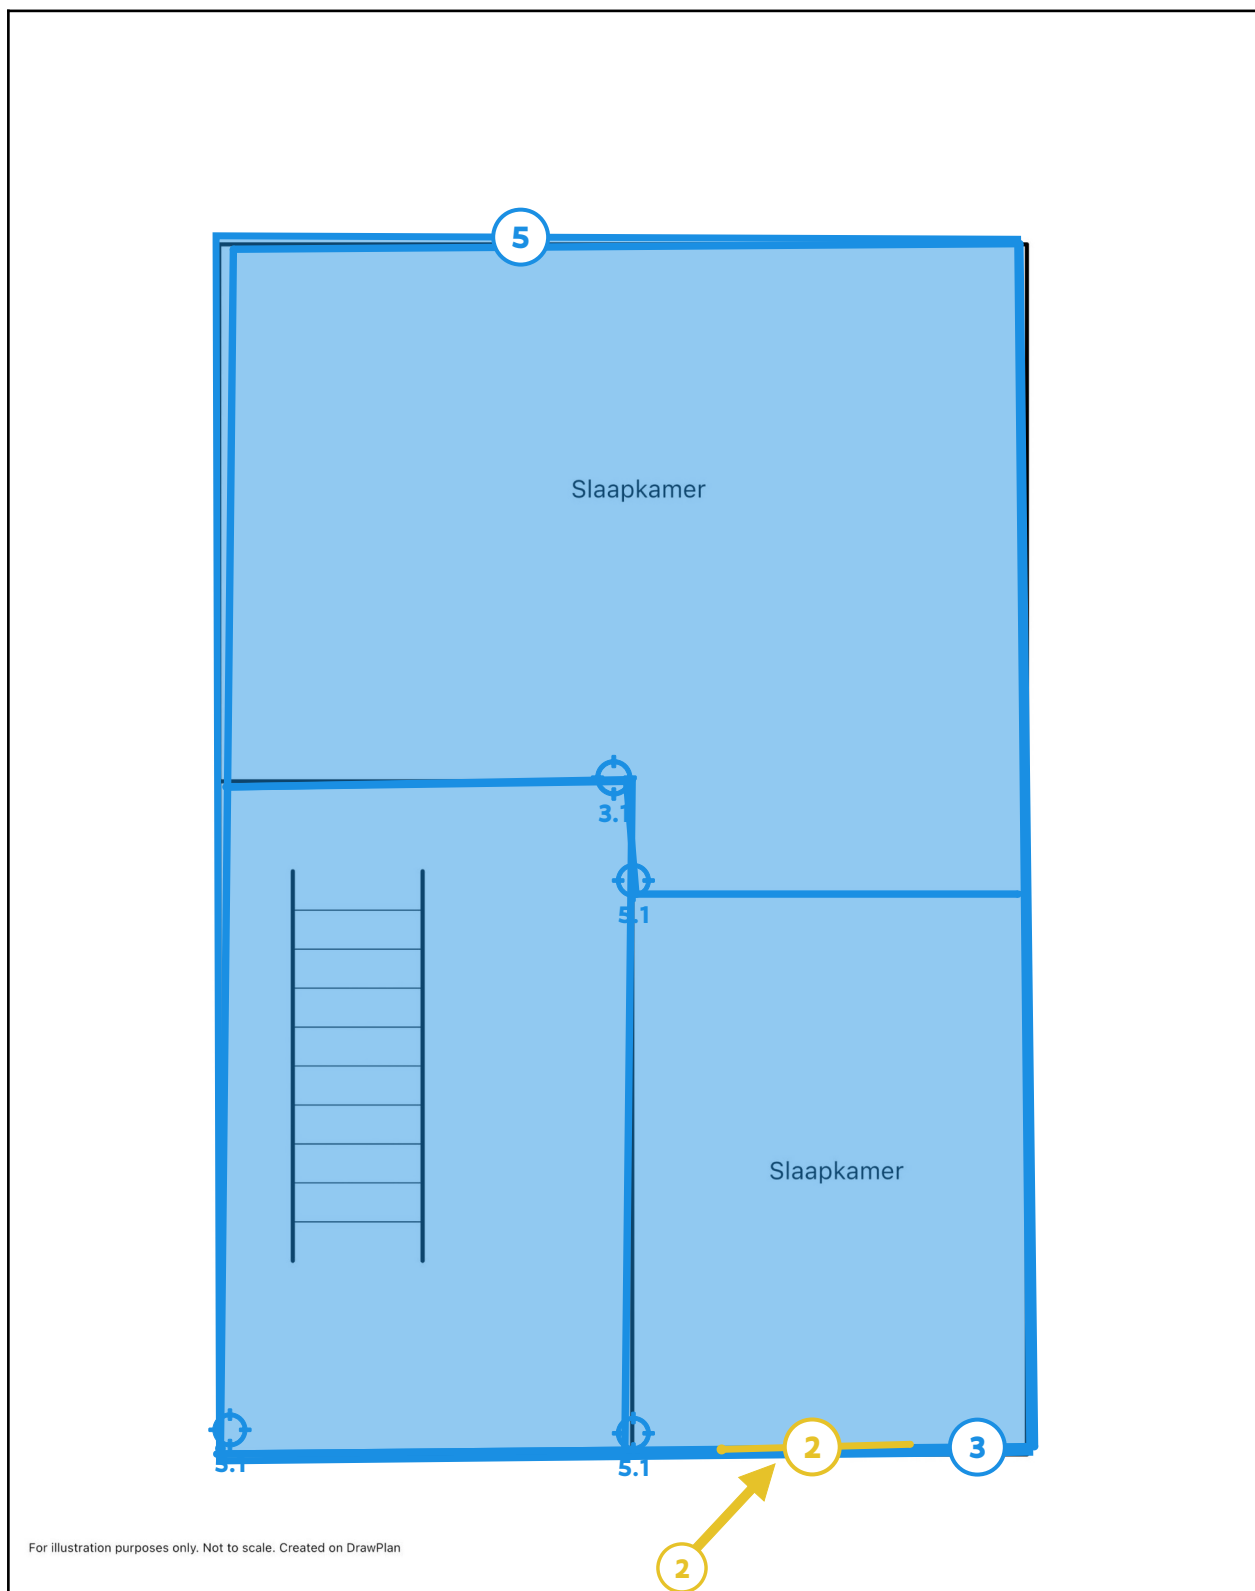
Plan 1.4: Verdieping

2. Vensterbank type massal	Asbestmateriaal	Zorgvuldig beheren
3. Pleisterwerk wanden	Geen asbest	-
3.1 Code: 26526-Plei-kon	Mengmonster	-
5. Pleisterwerk plafonds	Geen asbest	-
5.1 Code: 26526-pleipla-kon	Mengmonster	-

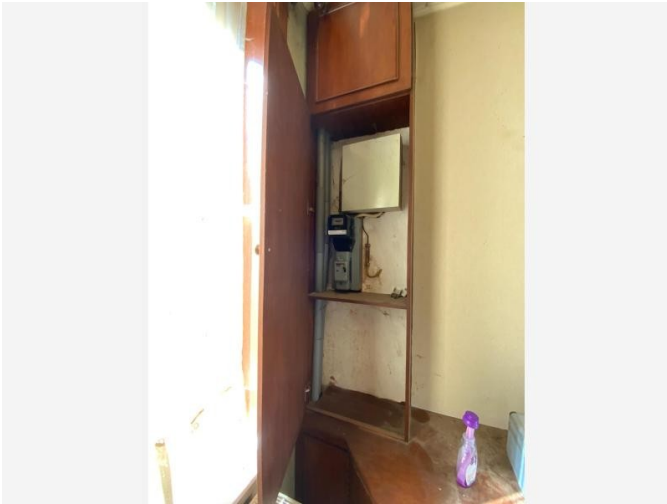
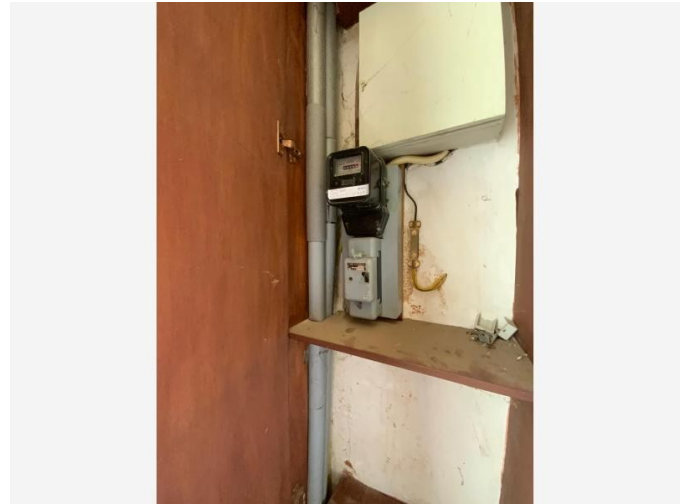
Het asbestmateriaal valt onder de mijlpaal van 2040.

Eindbeoordeling materiaalrisico	Laag materiaalrisico en/of verlaagde kans op vezelvrijgave
---------------------------------	--

Gebondenheid	Categorie 1: hechtgebonden in oorsprong
Asbestsoort (vezeltype)	Crocidoliet aanwezig
Asbestconcentratie	Laag (< 50%)
Afschermingsgraad van het gehele materiaal	Geheel of deels vrij aan de binnenlucht, maar geen contact met binnenluchtstromen
Toestand van het materiaal	Onbeschadigd, niet verweerd

Beschrijving	Bakeliet schakelkast
Omgeving	Binnen
Primaire drager	Communicatie en elektrische infrastructuur en uitrusting
Asbestmateriaal	Plaat, paneel, tablet - Type Bakeliet
Bindmiddel van asbestmateriaal	Kunststof of -hars
Gebondenheid op basis van bindmiddel	Hecht
Hoeveelheid (oppervlakte - dikte - aantal)	• 0,10 m ² - 1,00 cm - 1 stuk
Totaal volume	0,001 m ³
Eenvoudig bereikbaar	Ja
Bevestigingswijze	• Geschroefd
Identificatiemethode	De asbestdeskundige beoordeelt het materiaal als asbestverdacht en dus asbesthoudend, en dit zonder monstername. Motivatie: De monstername brengt andere schade aan dan schade die inherent is aan de monstername.
Destructieve handeling voor identificatie	Nee
Opmerking	De hoeveelheid is een zo nauwkeurig mogelijke opmeting. Hieraan kunnen evenwel geen rechten worden ontleend.

- Zorg voor een veilig beheer. Vermijd het beschadigen van het asbestmateriaal. Controleer de toestand jaarlijks op wijzigingen.
- Voer bijkomende staalname(s) uit.

- Eenvoudige handelingen: mag via doe-het-zelf of door werknemer(s) met opleidingsattest eenvoudige handelingen
Deze toepassing kan door een aannemer die over een opleidingsattest eenvoudige handelingen beschikt of door een particulier (doe-het-zelf), verwijderd worden indien er geen verhoogd risico op vrijgave van asbestvezels (max. concentratie 0,01 vezels/cm³ - CODEX Art. VI.3-54) ontstaat en de toepassing voorafgaand wordt gefixeerd/bevochtigd; de individuele elementen zonder machinale werktuigen (boormachine, slijpschijf, hogedrukreiniger,...) en zonder breken of gooien een voor een losgemaakt worden; en ten slotte dubbel en luchtdicht verpakt weggevoerd worden naar een erkend afvalpunt (recyclagepark).

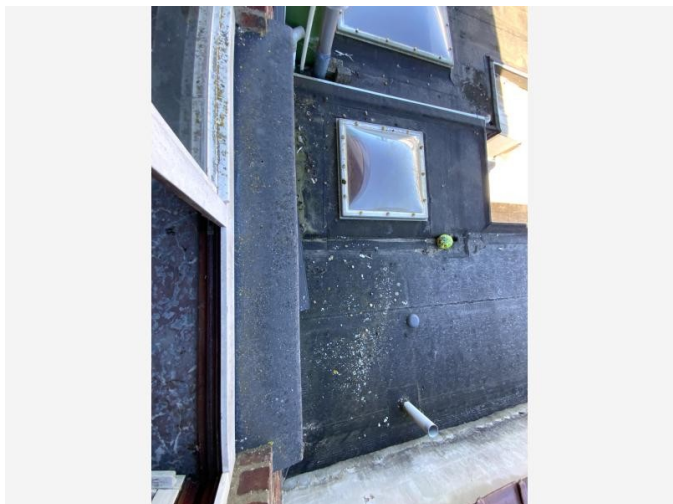
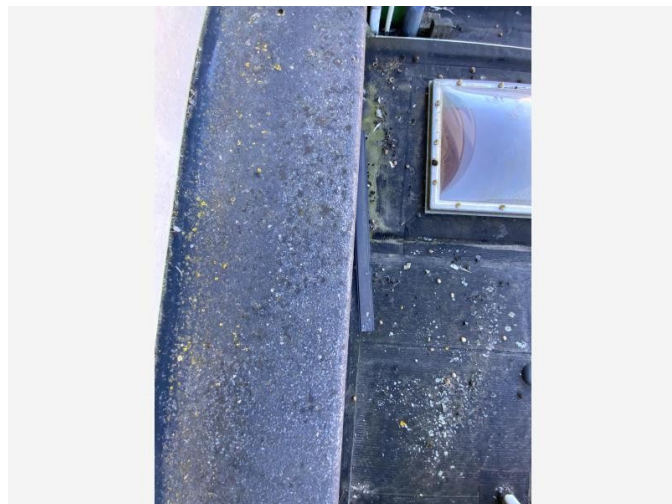
Het asbestmateriaal valt onder de mijlpaal van 2040.

Eindbeoordeling materiaalrisico	Laag materiaalrisico en/of verlaagde kans op vezelvrijgave
---------------------------------	--

Gebondenheid	Categorie 1: hechtgebonden in oorsprong
Asbestsoort (vezeltype)	Crocidoliet aanwezig
Asbestconcentratie	Laag (< 50%)
Afschermingsgraad van het gehele materiaal	Geheel of deels vrij aan de buitenlucht, maar geen contact met binnenlucht
Toestand van het materiaal	Onbeschadigd, niet verweerd

Beschrijving	Vensterbank type massal
Omgeving	Buiten
Primaire drager	Wandopening verticaal (raam, deur, ...)
Asbestmateriaal	Plaat, paneel, tablet - Type Massal
Bindmiddel van asbestmateriaal	Cement
Gebondenheid op basis van bindmiddel	Hecht
Hoeveelheid (oppervlakte - dikte - aantal)	<ul style="list-style-type: none">• 1,00 m² - 3,00 cm - 1 stuk
Totaal volume	0,03 m ³
Eenvoudig bereikbaar	Ja
Bevestigingswijze	<ul style="list-style-type: none">• Geklemd
Identificatiemethode	De asbestdeskundige beoordeelt het materiaal als asbesthoudend, en dit zonder monsternamen.
Destructieve handeling voor identificatie	Nee

- Zorg voor een veilig beheer. Vermijd het beschadigen van het asbestmateriaal. Controleer de toestand jaarlijks op wijzigingen.
- Voer bijkomende staalname(s) uit.

- Eenvoudige handelingen: mag via doe-het-zelf of door werknemer(s) met opleidingsattest eenvoudige handelingen
Deze hechtgebonden toepassing mag door de particulier zelf verwijderd worden.

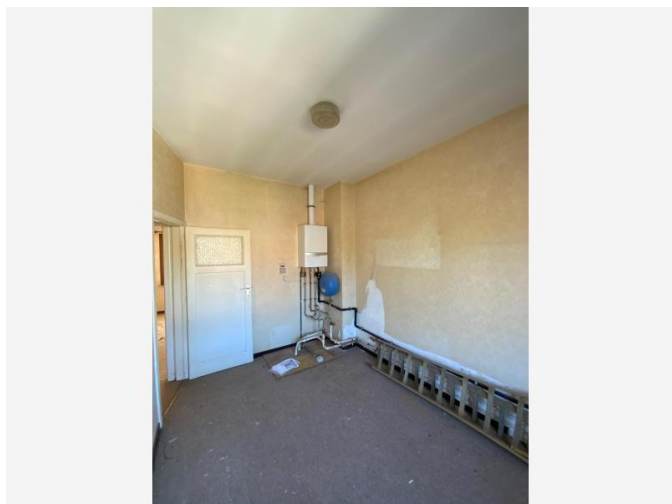
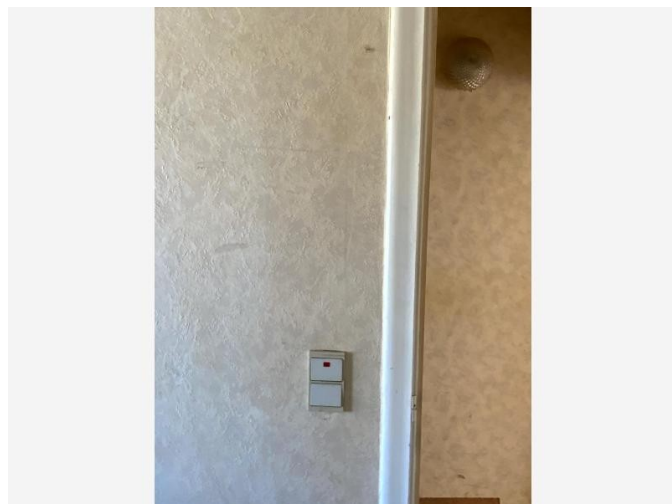
Fiche 3: Pleisterwerk wanden

Geen asbest

#	Type	Referentie	Resultaat
3.1	Mengmonster	26526-Plei-kon	Geen asbest

Beschrijving	Pleisterwerk wanden
Omgeving	Binnen
Primaire drager	Binnenwand
Bindmiddel van materiaal	Gips - kalk
Gebondenheid op basis van bindmiddel	Niet-hechtgebonden
Hoeveelheid (oppervlakte - dikte - aantal)	• 300,00 m ² - 1,00 cm - 1 stuk
Totaal volume	3,00 m ³
Identificatiemethode	Een monstername door de asbestdeskundige met laboanalyse door een asbestlabo.
Destructieve handeling voor identificatie	Nee
Opmerking	De hoeveelheid is een zo nauwkeurig mogelijke opmeting. Hieraan kunnen evenwel geen rechten worden ontleend. Waar mogelijk, wordt staalname uitgevoerd conform het inspectieprotocol: in een droge ruimte zoals een slaapkamer, in een natte ruimte zoals een keuken of badkamer, in een traphal en in een stookruimte.

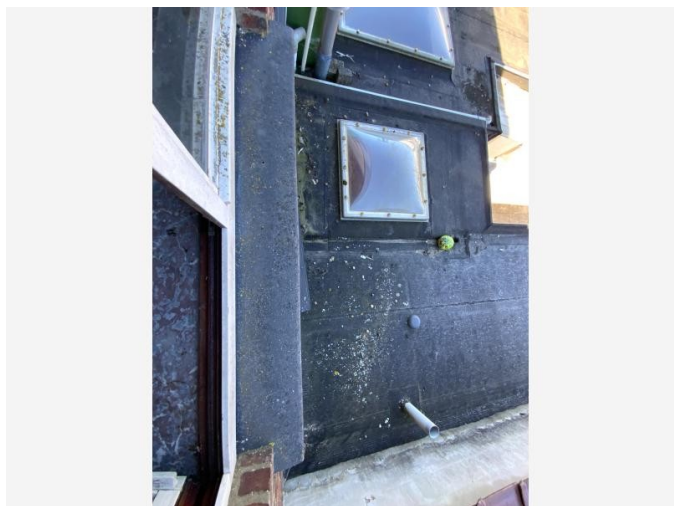
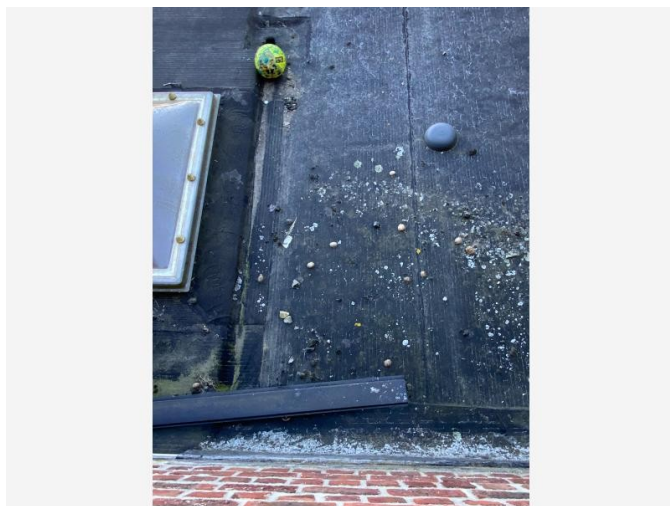
Fiche 4: Roofing

Geen asbest

#	Type	Referentie	Resultaat
4.1	Puntmonster	26526-roof-kon	Geen asbest

Beschrijving	Roofing
Omgeving	Buiten
Primaire drager	Plat dak
Bindmiddel van materiaal	Bitumen (roofing, teer, asfalt)
Gebondenheid op basis van bindmiddel	Hecht
Hoeveelheid (oppervlakte - aantal)	<ul style="list-style-type: none">• 30,00 m² - 1 stuk
Totale oppervlakte	30,00 m ²
Identificatiemethode	Een monstername door de asbestdeskundige met laboanalyse door een asbestlabo.
Destructieve handeling voor identificatie	Nee
Opmerking	Staalname tot op de eventuele onderliggende lagen is niet mogelijk zonder uitbreiding naar een destructief onderzoek.

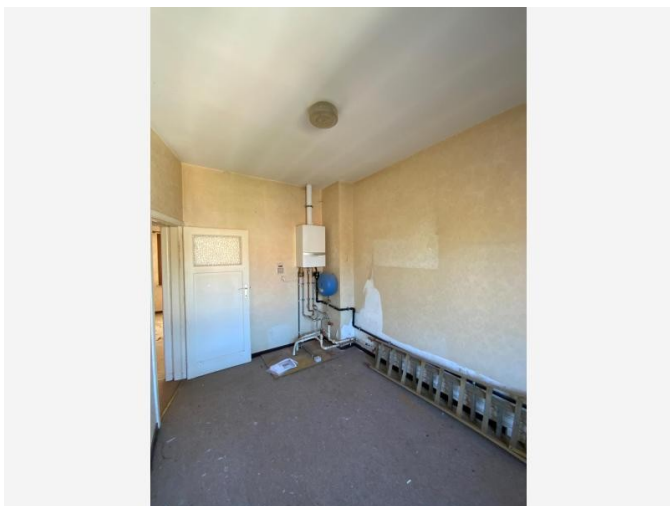
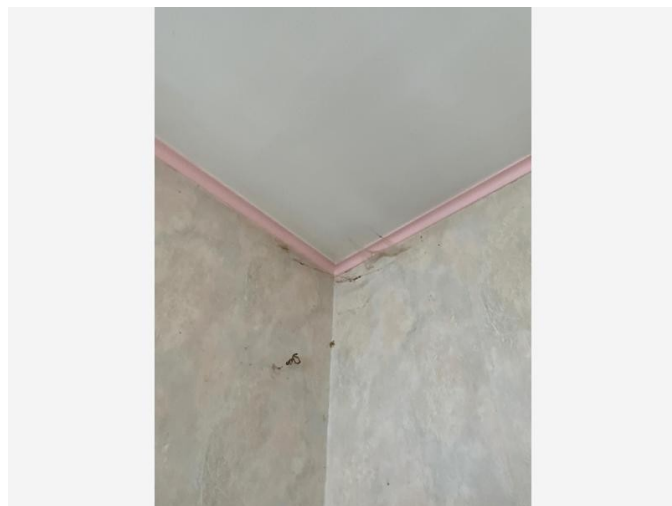
Fiche 5: Pleisterwerk plafonds

Geen asbest

#	Type	Referentie	Resultaat
5.1	Mengmonster	26526-pleipla-kon	Geen asbest

Beschrijving	Pleisterwerk plafonds
Omgeving	Binnen
Primaire drager	Plafond
Bindmiddel van materiaal	Gips - kalk
Gebondenheid op basis van bindmiddel	Niet-hechtgebonden
Hoeveelheid (oppervlakte - dikte - aantal)	• 200,00 m ² - 1,00 cm - 1 stuk
Totaal volume	2,00 m ³
Identificatiemethode	Een monstername door de asbestdeskundige met laboanalyse door een asbestlabo.
Destructieve handeling voor identificatie	Nee
Opmerking	De hoeveelheid is een zo nauwkeurig mogelijke opmeting. Hieraan kunnen evenwel geen rechten worden ontleend. Waar mogelijk, wordt staalname uitgevoerd conform het inspectieprotocol: in een droge ruimte zoals een slaapkamer, in een natte ruimte zoals een keuken of badkamer, in een traphal en in een stookruimte.

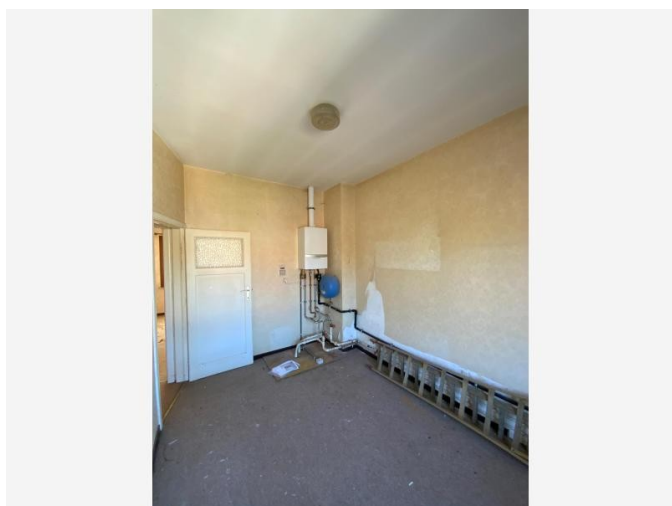
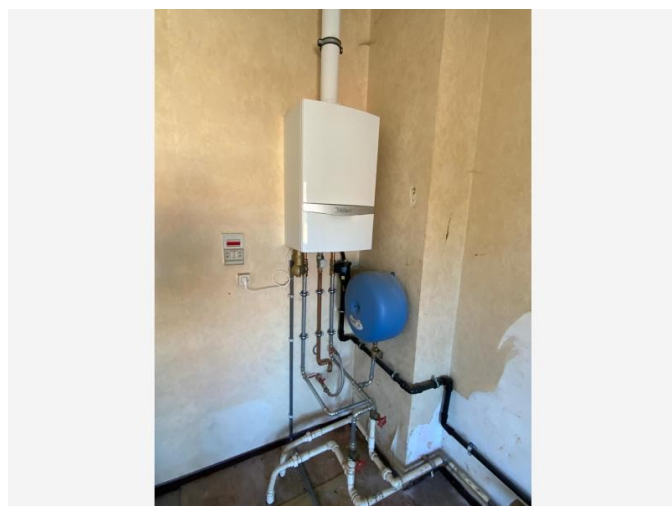
Beschrijving	Notitie	Terug te vinden op plannen
Fiche 6: CV-ketel (niet verdacht)	De CV-ketel (dichtingen, isolerend materiaal) is niet asbestverdacht.	-
Fiche 7: Dakbedekking bestaande uit pannen (niet verdacht)	De dakbedekking is niet-asbestverdacht.	Plan 1.1: Hoofdgebouw plan
Fiche 8: Plafonds bestaande uit voorzetpanelen	-	Plan 1.3: Gelijkvloers
