Asbestinventarisatetest

Vrijheid 83, 2370 Arendonk

Attestnummer : 20260612-000128.000

Asbestveilig (maar niet asbestvrij)

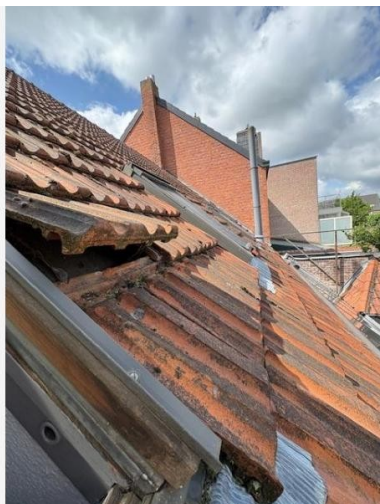
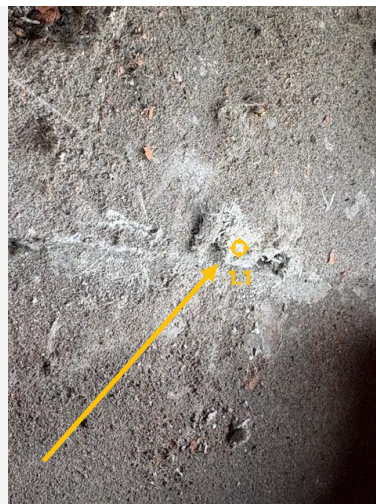
| Fiche 1: Onderdak woning (type Menuiserite)..... | 22 |

| Eindbeoordeling materiaalrisico | Laag materiaalrisico en/of verlaagde kans op vezelvrijgave |

| Gebondenheid | Categorie 1: hechtgebonden in oorsprong |
| Asbestsoort (vezeltype) | Alleen chrysotiel aanwezig |
| Asbestconcentratie | Laag (< 50%) |
| Afschermingsgraad van het gehele materiaal | Geheel of deels vrij aan de binnenlucht, maar geen contact met binnenluchtstromen |
| Toestand van het materiaal | Licht beschadigd, licht verweerd. Intacte calciumsilicaatplaat of materiaal met categorie 3-gebondenheid |

| # | Type | Referentie | Resultaat |
|---|---|---|---|
| 1.1 | Puntmonster | MM1 | Chrysotiel |

| Beschrijving | Onderdak woning (type Menuiserite) |

Zorgvuldig beheren

- Zorg voor een veilig beheer. Vermijd het beschadigen van het asbestmateriaal. Controleer de toestand jaarlijks op wijzigingen.

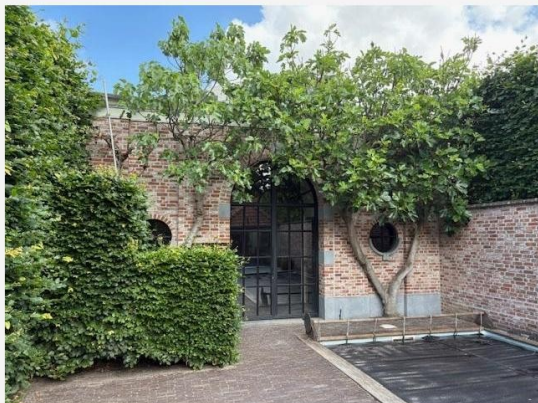
Situeringfoto

Uitgesloten van inspectie

Bouwjaar: 2002

Constructies gebouwd vanaf 2001 moeten niet onderzocht worden

| Opmerking | Volgens het plan dat van 2002 is, is de garage gebouwd na 2001 en dus niet asbestverdacht. |

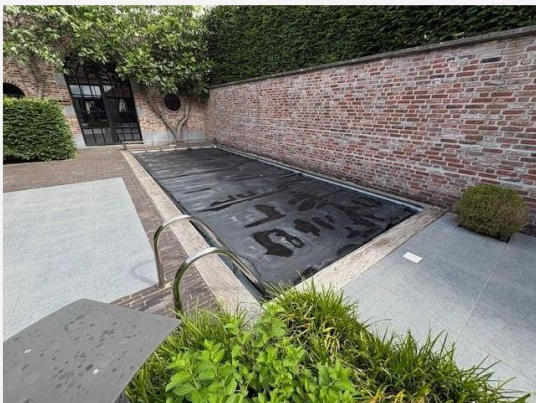
Situeringfoto

Uitgesloten van inspectie

Bouwjaar: 2002

Constructies gebouwd vanaf 2001 moeten niet onderzocht worden

| Opmerking | Volgens het plan dat van 2002 is, is het zwembad gebouwd na 2001 en dus niet asbestverdacht. |

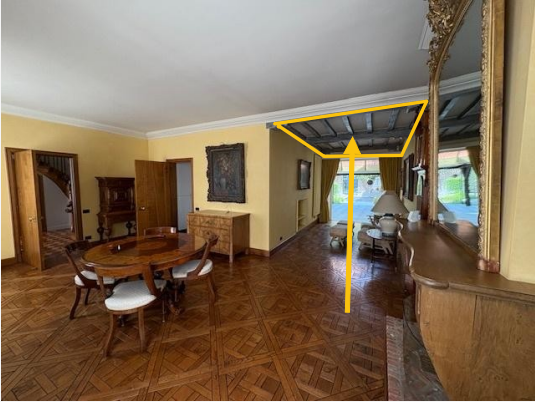
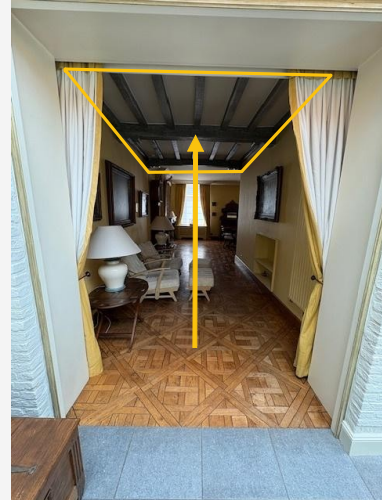
Fiche 4: Valse plafonds uit niet asbestverdachte materialen

In de woning is er enkel pleister aan het plafond van de living: alle andere plafonds, zowel gelijkvloers als op de 1ste verdieping, zijn valse plafonds (houten latjes, gyproc...).. We hebben echter niet kunnen vaststellen of er mogelijk asbestverdachte of asbesthoudende materialen achter deze toepassingen aanwezig zijn. Bij renovatie of sloop is het aangeraden om een destructief onderzoek te laten uitvoeren van deze toepassingen.

De asbestdeskundige beoordeelt het materiaal als niet-asbestverdacht.

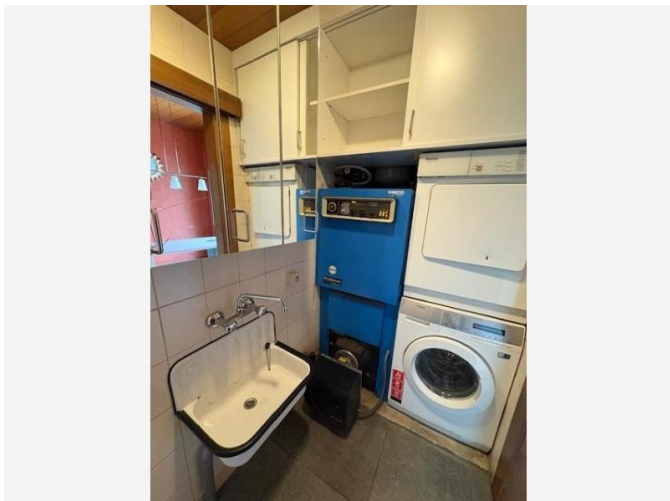
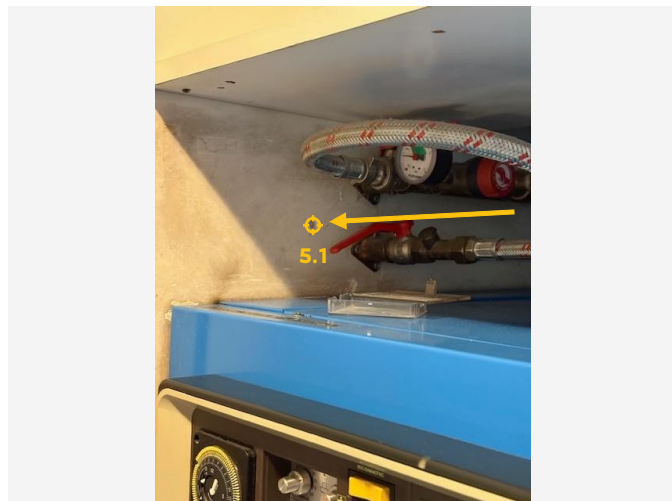
Fiche 5: Pleisterwerk muur keuken/hall/stooklokaal/living

Geen asbest

| # | Type | Referentie | Resultaat |
|---|---|---|---|
| 5.1 | Mengmonster | MM3 | Geen asbest |

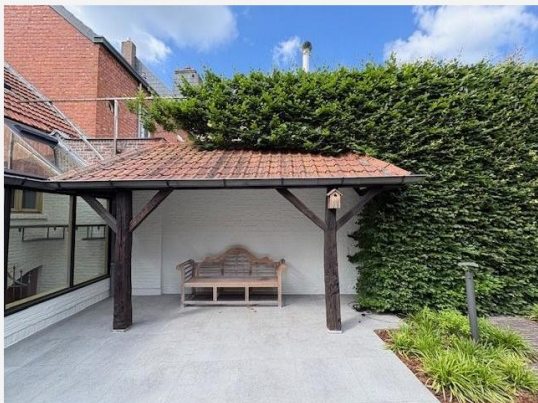
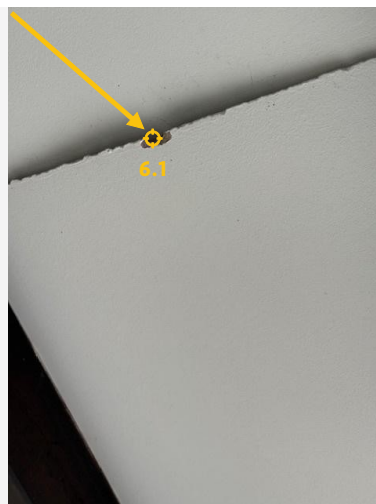
Fiche 6: Onderdak afdak

Geen asbest

| # | Type | Referentie | Resultaat |
|---|---|---|---|
| 6.1 | Puntmonster | MM4 | Geen asbest |

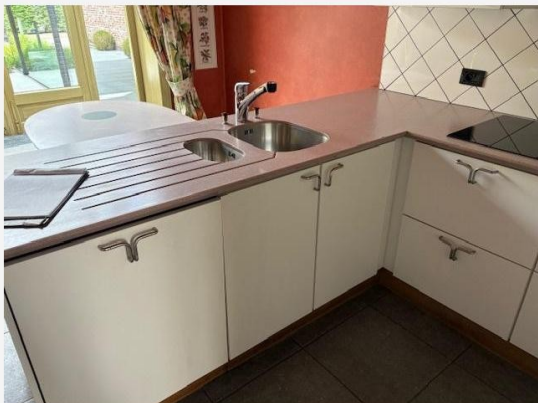
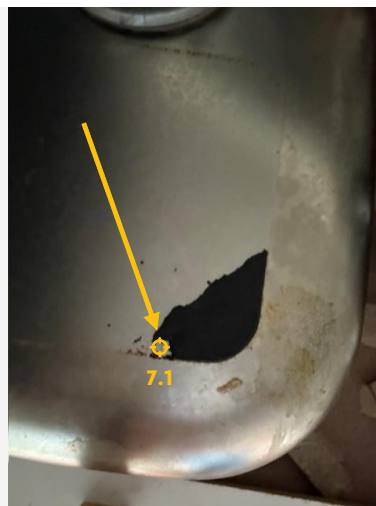
Geen asbest

| # | Type | Referentie | Resultaat |
|---|---|---|---|
| 7.1 | Puntmonster | MM5 | Geen asbest |

| Beschrijving | Anti-dreunplaatje |

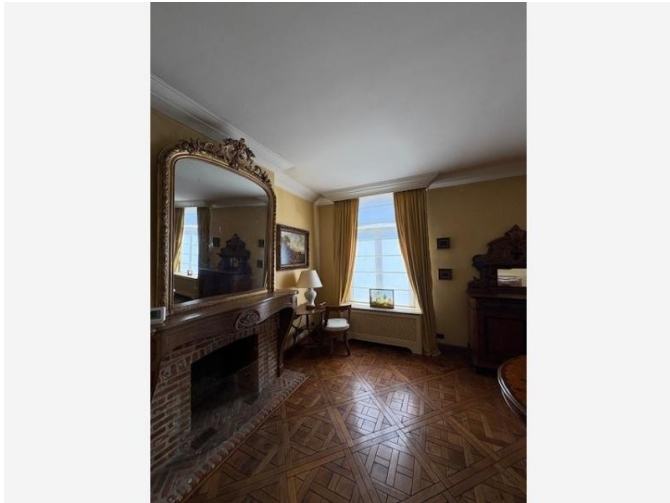
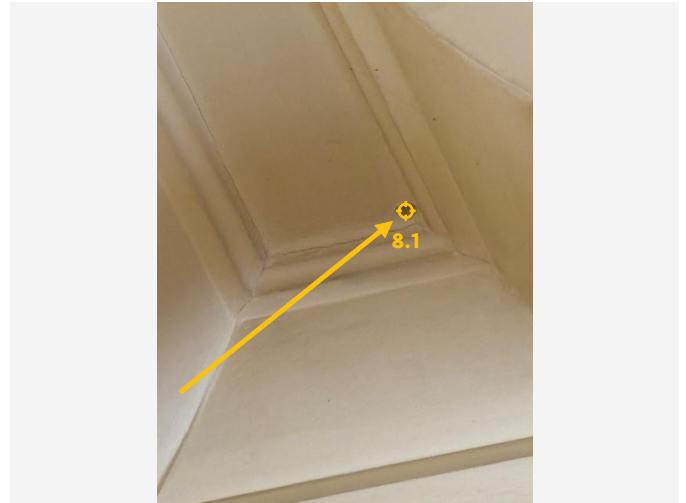
Fiche 8: Pleisterwerk plafonds slaapkamer/living

Geen asbest

| # | Type | Referentie | Resultaat |
|---|---|---|---|
| 8.1 | Puntmonster | MM2 | Geen asbest |

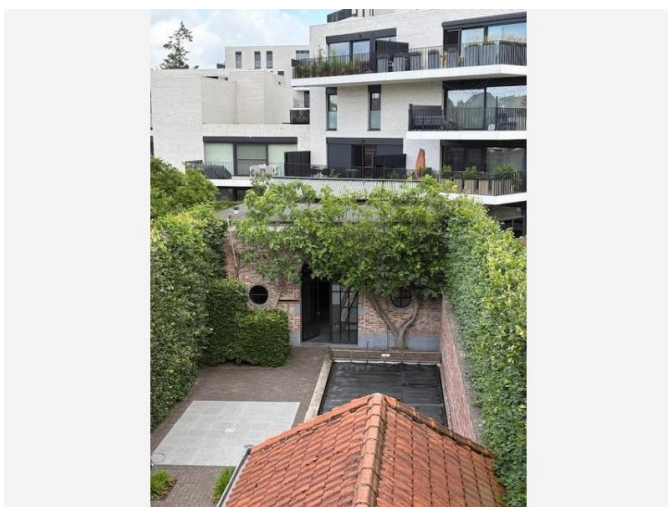
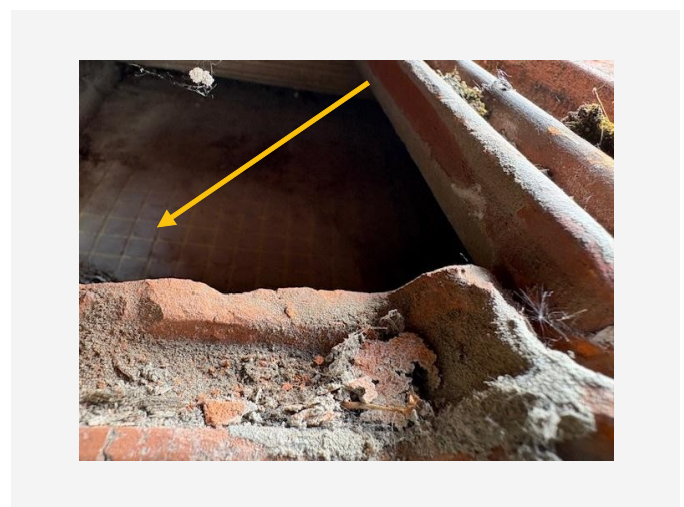
| Beschrijving | Notitie | Terug te vinden op plannen |
|--|---|---|
| Fiche 9: Onderdak veranda (niet asbestverdacht) | Na het opheffen van enkele pannen is het onderdak zichtbaar, het onderdak is een grijze kunststofdoek. | - |

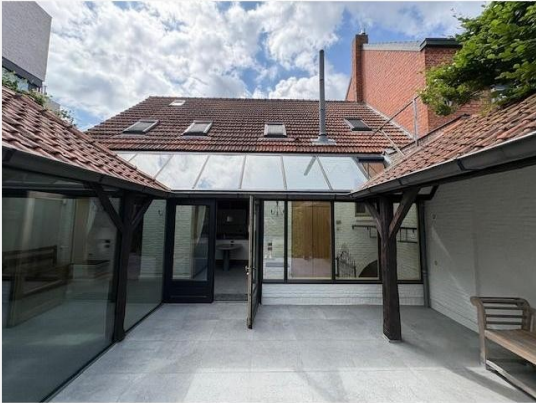
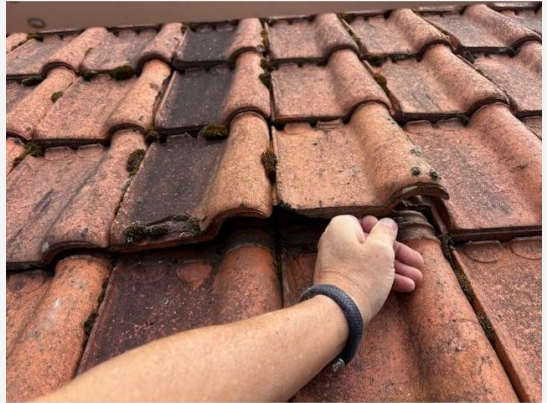
| Beschrijving | Notitie | Terug te vinden op plannen |
|--|---|---|
| Fiche 10: Dakbedekking serre en afdak in dakpannen (niet verdacht) | De dakbedekking is niet-asbestverdacht: het zijn rode gebakken kleipannen. | Plan 1.4: dakplan |

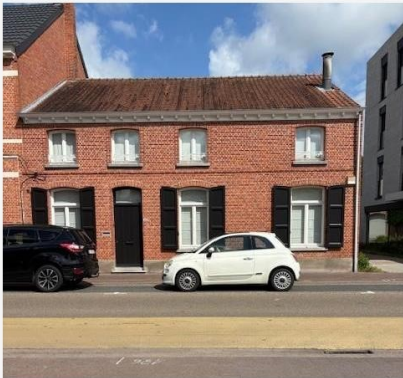
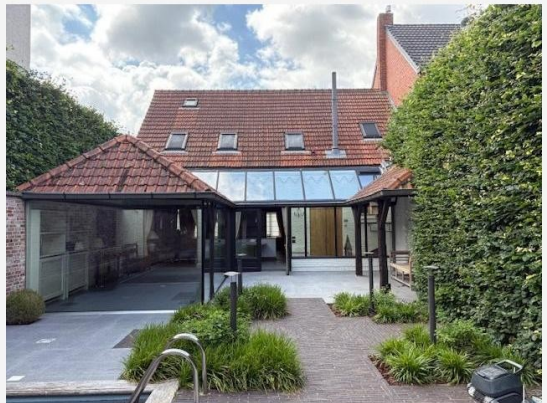
| Beschrijving | Notitie | Terug te vinden op plannen |
|--|---|---|
| Fiche 11: Dakbedekking hoofdgebouw in dakpannen (niet verdacht) | De dakbedekking is niet-asbestverdacht: het zijn rode gebakken kleipannen. | - |

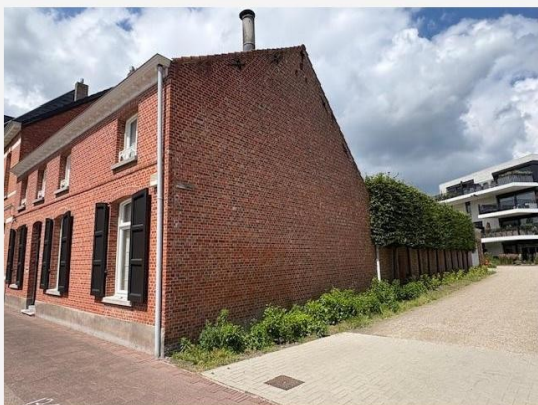
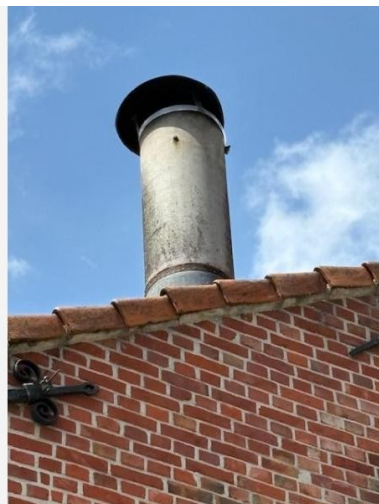
| Beschrijving | Notitie | Terug te vinden op plannen |
|--|---|---|
| Fiche 12: Rookgaskanaal (niet asbestverdacht) | Het rookgaskanaal is niet asbestverdacht, het is een metalen buis. | - |

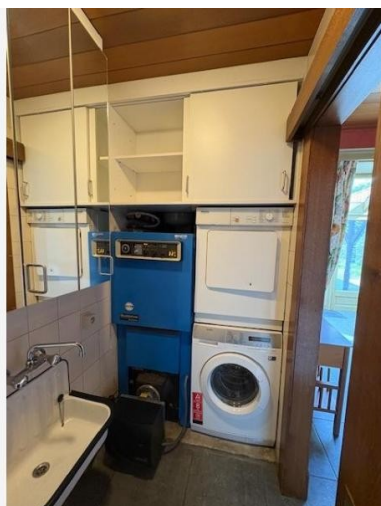
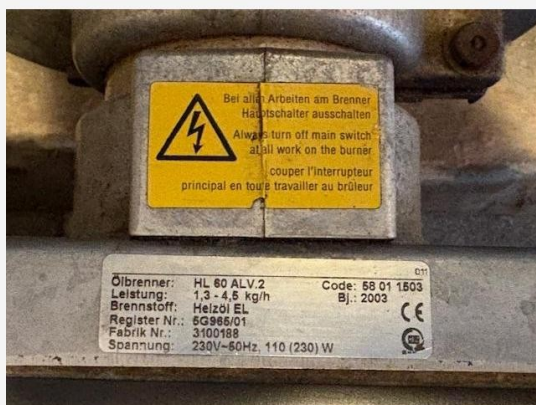
| Beschrijving | Notitie | Terug te vinden op plannen |
|--|---|---|
| Fiche 13: Stookketel/brander | Tijdens onze inspectie hebben we een bouwjaar kunnen achterhalen van de stookketel: 2003, dus niet asbestverdacht. Wij als deskundigen mogen geen toestellen demonteren om verdachte toepassingen op te sporen. | - |
