Asbestinventarisatetest

Holstraat 155, 1770 Liedekerke

Attestnummer : 20260615-000245.001

Niet-asbestveilig

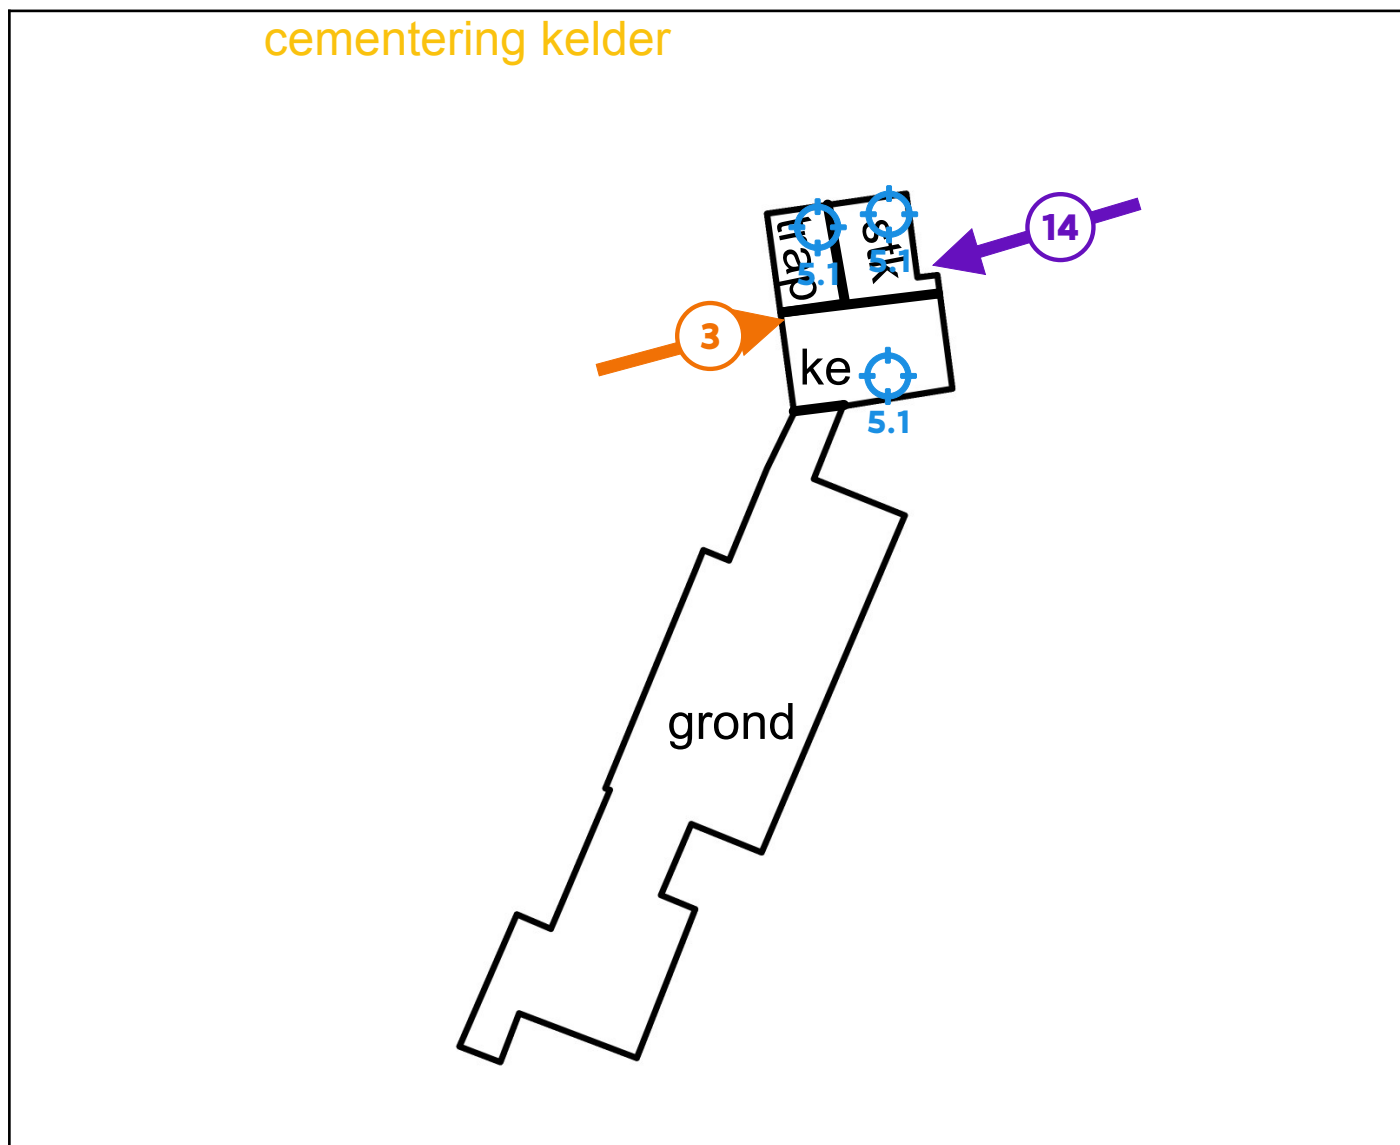
Plan 1.1: Hoofgebouw plan kelder

Beschrijving	Type	Actie
3. Asbest cement luikje	Asbestmateriaal	Verwijderen
5. Cementering kelder	Geen asbest	-
5.1 Code: Mm1	Mengmonster	-
14. Ketel niet asbest verdacht	Overige ruimte of materiaal	-

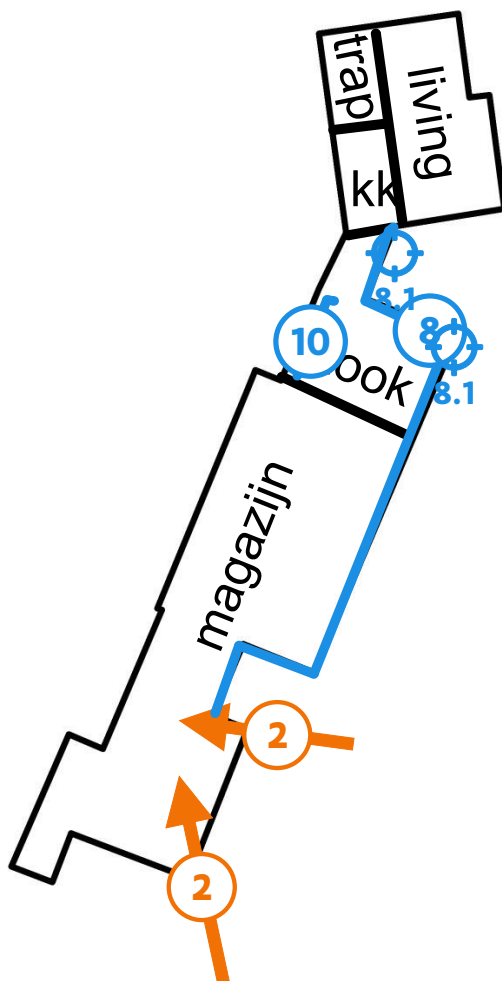
Plan 1.2: Hoofdgebouw plan gvl

Beschrijving	Type	Actie
2. Bakeliet electra	Asbestmateriaal	Verwijderen
7. Wanden pleisterwerk woonhuis	Geen asbest	-
8. Crepi gevel	Geen asbest	-
8.1 Code: Mm2	Mengmonster	-
9. Plafond pleisterwerk woonhuis	Geen asbest	-

10. Stooklokaal warmwaterbuis bocht+recht	Geen asbest	-
---	-------------	---

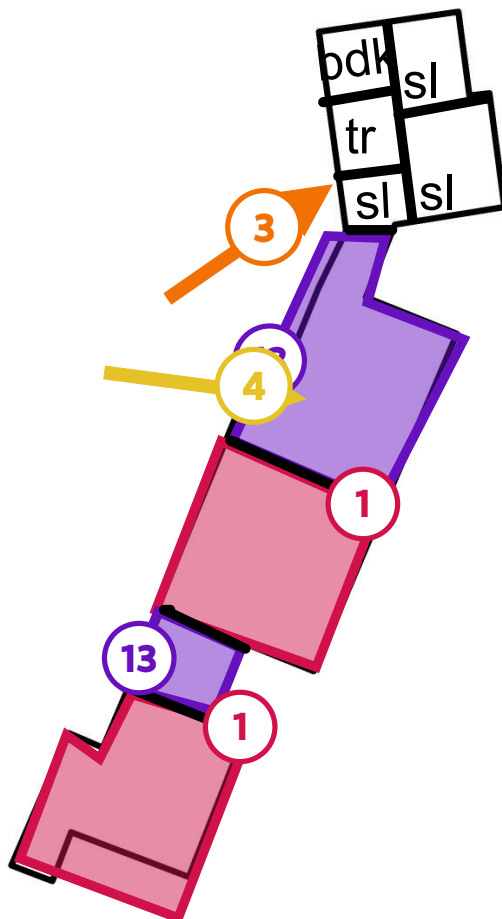
Plan 1.3: Hoofdgebouw plan 1e

Beschrijving	Type	Actie
1. Golfplaten dak	Asbestmateriaal	Dringend verwijderen
3. Asbest cement luikje	Asbestmateriaal	Verwijderen
4. Schoorsteen stooklokaal	Asbestmateriaal	Zorgvuldig beheren
7. Wanden pleisterwerk woonhuis	Geen asbest	-

9. Plafond pleisterwerk woonhuis	Geen asbest	-
13. Pannen dak	Overige ruimte of materiaal	-
16. Onderdak: geen	Overige ruimte of materiaal	-

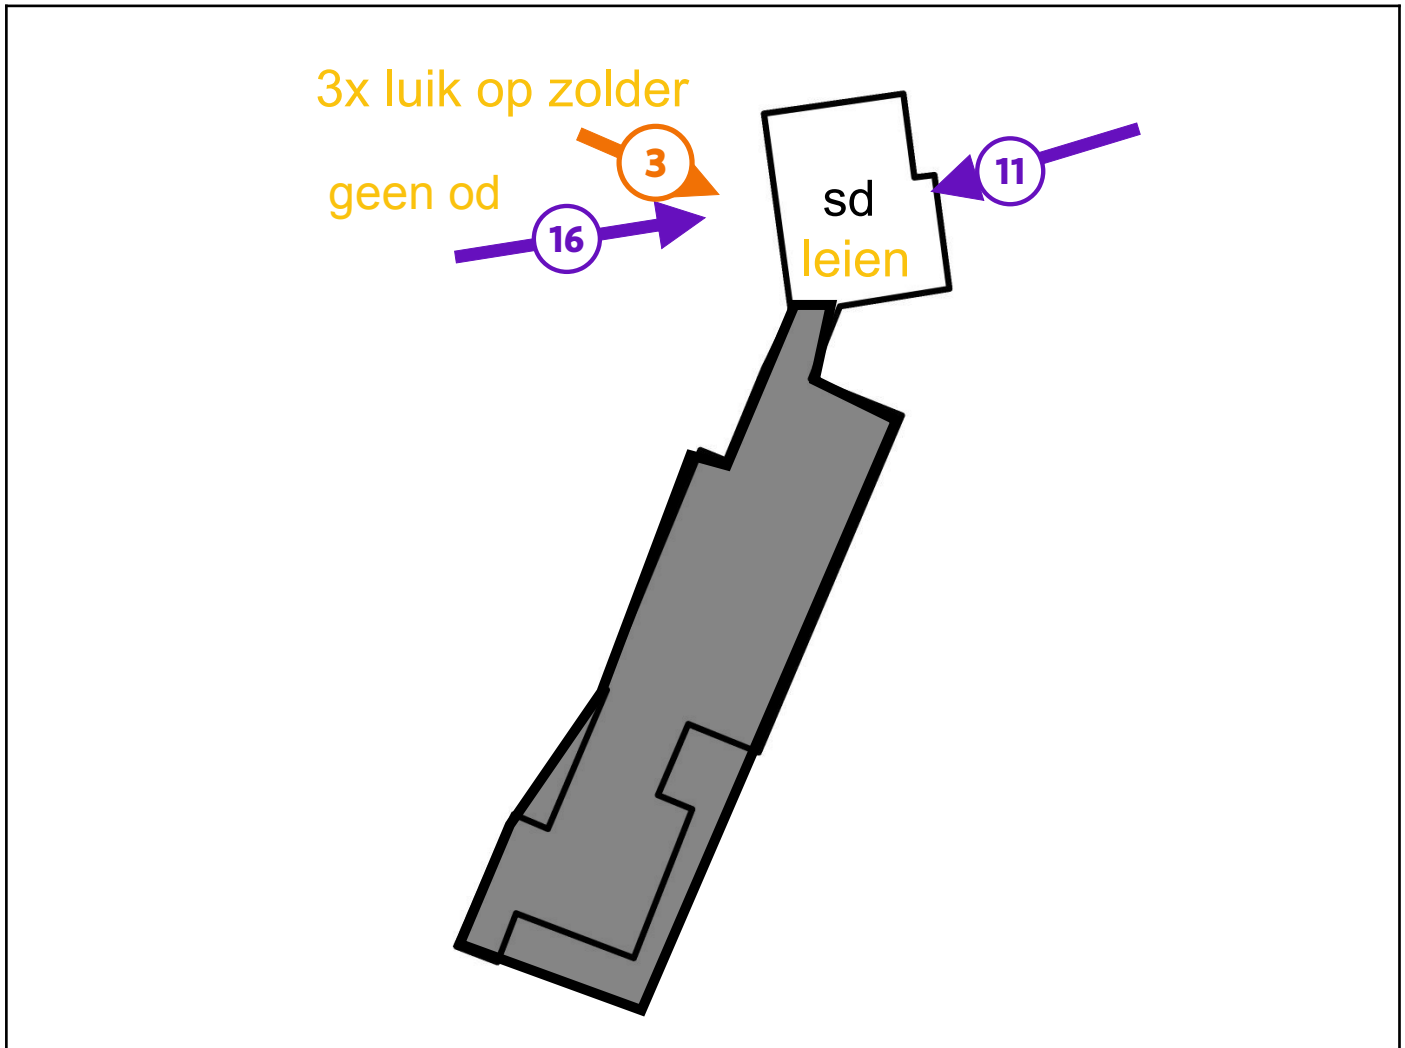
Plan 1.4: Hoofdgebouw plan dak

Beschrijving	Type	Actie
3. Asbest cement luikje	Asbestmateriaal	Verwijderen
6. Asbestleien op dak woonhuis	Geen asbest	-
11. Schouw kunststof	Overige ruimte of materiaal	-
16. Onderdak: geen	Overige ruimte of materiaal	-

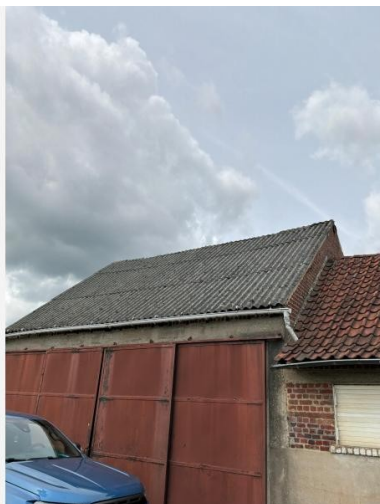
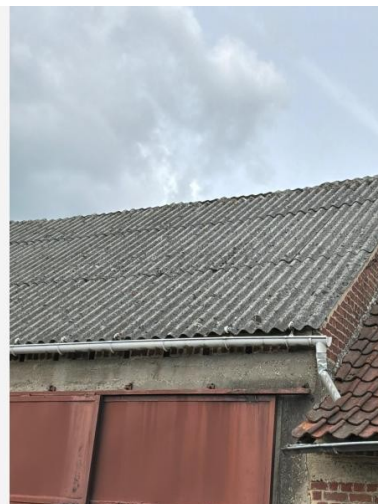
Het asbestmateriaal valt onder de mijlpaal van 2034.

Dringend verwijderen

Eindbeoordeling materiaalrisico	Hoog materiaalrisico en/of hoge kans op vezelvrijgave
---------------------------------	---

Gebondenheid	Categorie 1: hechtgebonden in oorsprong
Asbestsoort (vezeltype)	Crocidoliet aanwezig
Asbestconcentratie	Laag (< 50%)
Afschermingsgraad van het gehele materiaal	Geheel of deels vrij aan de binnenlucht, maar geen contact met binnenluchtstromen
Toestand van het materiaal	Matig beschadigd, matig verweerd

Beschrijving	Golfplaten dak
Omgeving	Grenst aan binnen- en buitenlucht
Primaire drager	Schuin dak
Asbestmateriaal	Dak- en gevelbekleding - Golfplaat
Bindmiddel van asbestmateriaal	Cement
Gebondenheid op basis van bindmiddel	Hecht
Hoeveelheid (oppervlakte - aantal)	<ul style="list-style-type: none">• 79,00 m² - 1 stuk
Totale oppervlakte	79,00 m ²
Eenvoudig bereikbaar	Ja
Bevestigingswijze	<ul style="list-style-type: none">• Geschroefd
Identificatiemethode	De asbestdeskundige gebruikt een bewijsdocument andere dan een bestaande laboanalyse, met bevestiging door vaststelling en expertise en dit zonder monstername.
Destructieve handeling voor identificatie	Nee

- Verwijder dit asbestmateriaal zo snel mogelijk. Volg de toestand goed op.
- Hemelwater dat afspoelt van asbestcement daken of gevels kan asbestdeeltjes bevatten. Gebruik het enkel voor gesloten circuits (bv. spoelen toiletten). Reinig na het vervangen van het dak of de gevel de dakgoten en regenwaterput of -ton om asbesthoudend sediment of slib te verwijderen
- Voer bijkomende staalname(s) uit.

- Eenvoudige handelingen: mag via doe-het-zelf of door werknemer(s) met opleidingsattest eenvoudige handelingen
Bij het uitvoeren van eenvoudige handelingen, zoals toegestaan via doe-het-zelfmethoden of door werknemers met een opleidingsattest, is het gebruik van de juiste persoonlijke beschermingsmiddelen (PBM's) verplicht om blootstelling aan asbestvezels te voorkomen. Wij adviseren echter om asbest te laten verwijderen door een werknemer met opleidingscertificaat. Maar het is ook toegestaan via de doe-het-zelfmethode, mits de juiste voorzorgsmaatregelen en PBM's in acht worden genomen. De te gebruiken PBMs zijn:

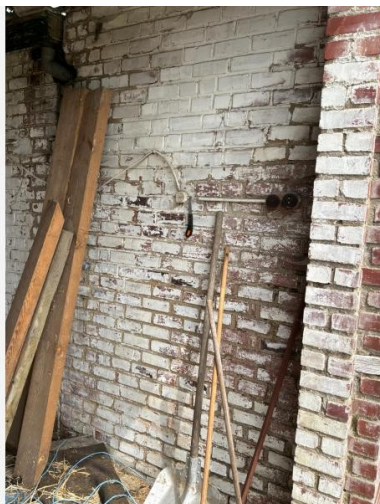
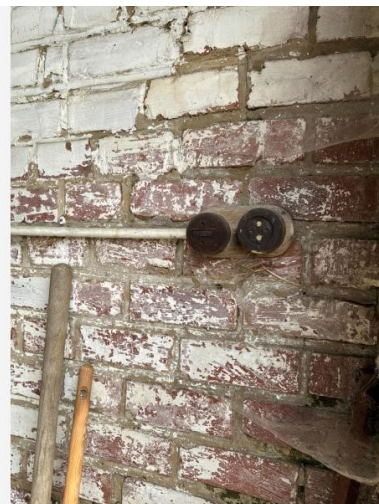
Het asbestmateriaal valt onder de mijlpaal van 2040.

Verwijderen

Eindbeoordeling materiaalrisico	Verhoogd materiaalrisico en/of verhoogde kans op vezelvrijgave
---------------------------------	--

Gebondenheid	Categorie 1: hechtgebonden in oorsprong
Asbestsoort (vezeltype)	Crocidoliet aanwezig
Asbestconcentratie	Laag (< 50%)
Afschermingsgraad van het gehele materiaal	Geheel of deels vrij aan de binnenlucht, maar geen contact met binnenluchtstromen
Toestand van het materiaal	Licht beschadigd, licht verweerd. Intacte calciumsilicaatplaat of materiaal met categorie 3-gebondenheid

Beschrijving	Bakeliet electra
Omgeving	Binnen
Primaire drager	Communicatie en elektrische infrastructuur en uitrusting
Asbestmateriaal	Plaat, paneel, tablet - Type Bakeliet
Bindmiddel van asbestmateriaal	Kunststof of -hars
Gebondenheid op basis van bindmiddel	Hecht
Hoeveelheid (oppervlakte - dikte - aantal)	• 0,40 m ² - 1,00 cm - 1 stuk
Totaal volume	0,004 m ³
Eenvoudig bereikbaar	Ja
Bevestigingswijze	• Geschroefd
Identificatiemethode	De asbestdeskundige beoordeelt het materiaal als asbestverdacht en dus asbesthoudend, en dit zonder monstername. Motivatie: De monstername brengt andere schade aan dan schade die inherent is aan de monstername.
Destructieve handeling voor identificatie	Nee

- Zorg voor een veilig beheer. Vermijd het beschadigen van het asbestmateriaal. Controleer de toestand jaarlijks op wijzigingen.
- Voer bijkomende staalname(s) uit.

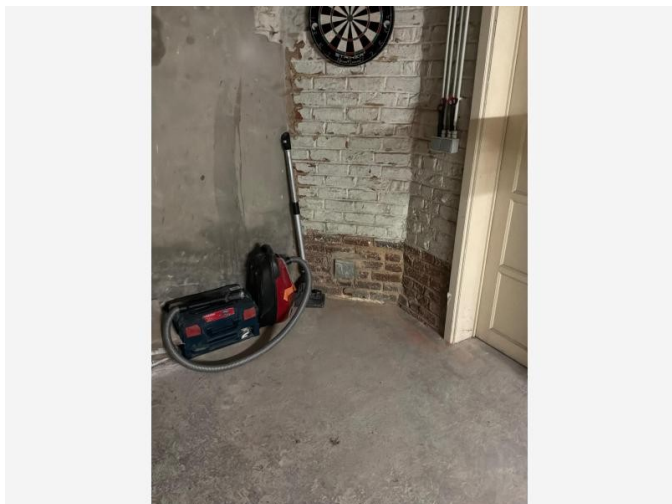
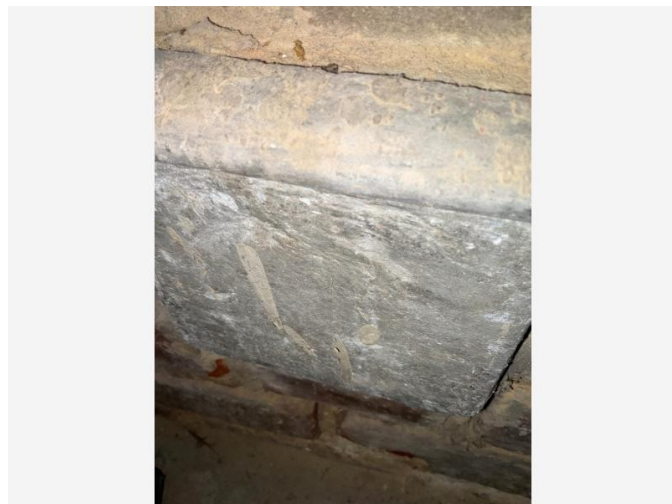
Het asbestmateriaal valt onder de mijlpaal van 2040.

Verwijderen

Eindbeoordeling materiaalrisico	Verhoogd materiaalrisico en/of verhoogde kans op vezelvrijgave
---------------------------------	--

Gebondenheid	Categorie 1: hechtgebonden in oorsprong
Asbestsoort (vezeltype)	Crocidoliet aanwezig
Asbestconcentratie	Laag (< 50%)
Afschermingsgraad van het gehele materiaal	Geheel of deels vrij aan de binnenlucht, maar geen contact met binnenluchtstromen
Toestand van het materiaal	Licht beschadigd, licht verweerd. Intacte calciumsilicaatplaat of materiaal met categorie 3-gebondenheid

Beschrijving	Asbest cement luikje
Omgeving	Binnen
Primaire drager	Binnenwand
Asbestmateriaal	Brandwerende afsluiting (prefab geheel) - Luik
Bindmiddel van asbestmateriaal	Cement
Gebondenheid op basis van bindmiddel	Hecht
Hoeveelheid (gewicht - aantal)	<ul style="list-style-type: none">• 4,00 kg - 5 stuks
Totaal gewicht	20,00 kg
Eenvoudig bereikbaar	Ja
Bevestigingswijze	<ul style="list-style-type: none">• Geklemd
Identificatiemethode	De asbestdeskundige beoordeelt het materiaal als asbesthoudend, en dit zonder monsternamen.
Destructieve handeling voor identificatie	Nee

- Zorg voor een veilig beheer. Vermijd het beschadigen van het asbestmateriaal. Controleer de toestand jaarlijks op wijzigingen.
- Voer bijkomende staalname(s) uit.

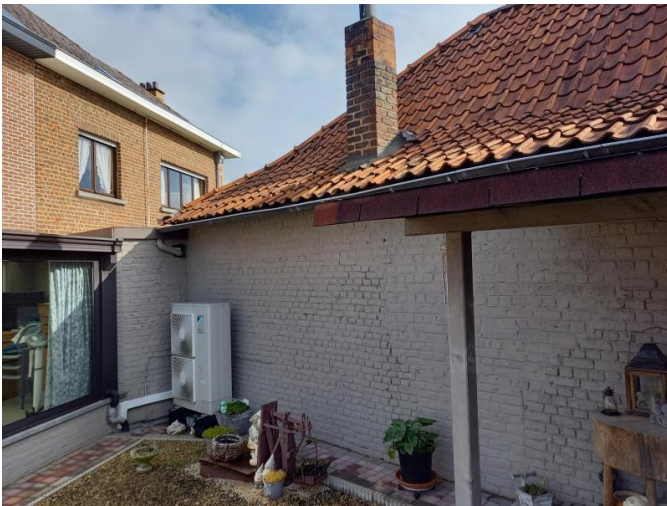
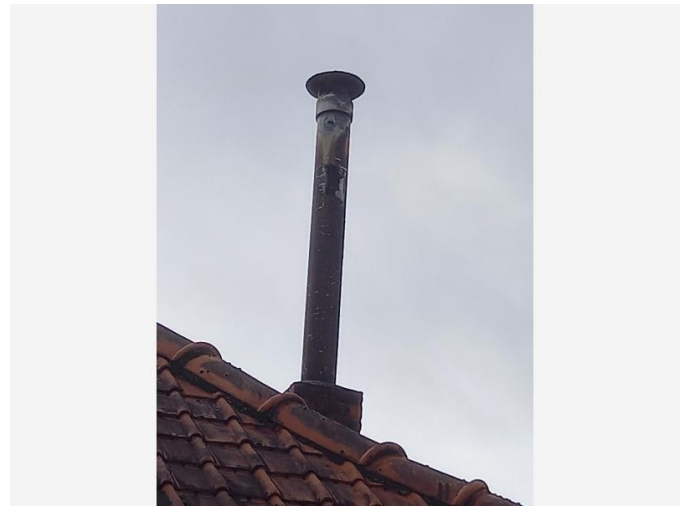
Het asbestmateriaal valt onder de mijlpaal van 2040.

Zorgvuldig beheren

Eindbeoordeling materiaalrisico	Laag materiaalrisico en/of verlaagde kans op vezelvrijgave
---------------------------------	--

Gebondenheid	Categorie 1: hechtgebonden in oorsprong
Asbestsoort (vezeltype)	Crocidoliet aanwezig
Asbestconcentratie	Laag (< 50%)
Afschermingsgraad van het gehele materiaal	Geheel of deels vrij aan de buitenlucht, maar geen contact met binnenlucht
Toestand van het materiaal	Licht beschadigd, licht verweerd. Intacte calciumsilicaatplaat of materiaal met categorie 3-gebondenheid

Beschrijving	Schoorsteen stooklokaal
Omgeving	Buiten
Primaire drager	Ruimteverwarming
Asbestmateriaal	Buis, koker, leiding, pijp, doorvoer
Bindmiddel van asbestmateriaal	Cement
Gebondenheid op basis van bindmiddel	Hecht
Hoeveelheid (lengte - omtrek - dikte - aantal)	<ul style="list-style-type: none">• 1,50 m - 0,30 cm - 0,30 cm - 1 stuk
Totaal volume	< 0,001 m ³
Eenvoudig bereikbaar	Ja
Bevestigingswijze	<ul style="list-style-type: none">• Verlijmd, ingegoten, versmeerd
Identificatiemethode	De asbestdeskundige gebruikt een bewijsdocument andere dan een bestaande laboanalyse, met bevestiging door vaststelling en expertise en dit zonder monstername.
Destructieve handeling voor identificatie	Nee

- Zorg voor een veilig beheer. Vermijd het beschadigen van het asbestmateriaal. Controleer de toestand jaarlijks op wijzigingen.
- Voer bijkomende staalname(s) uit.

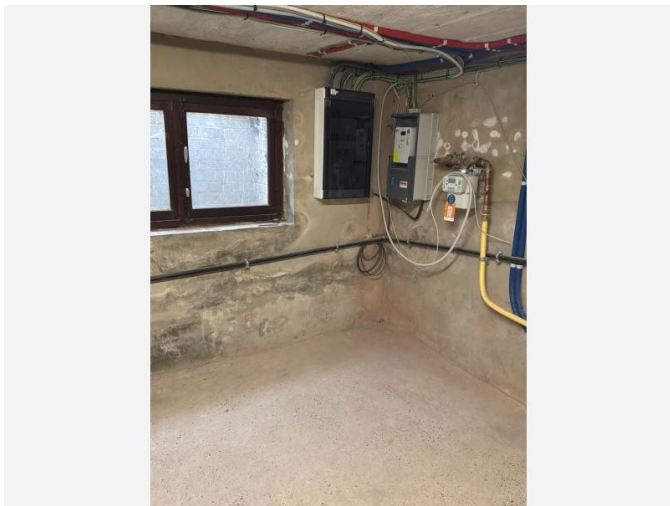
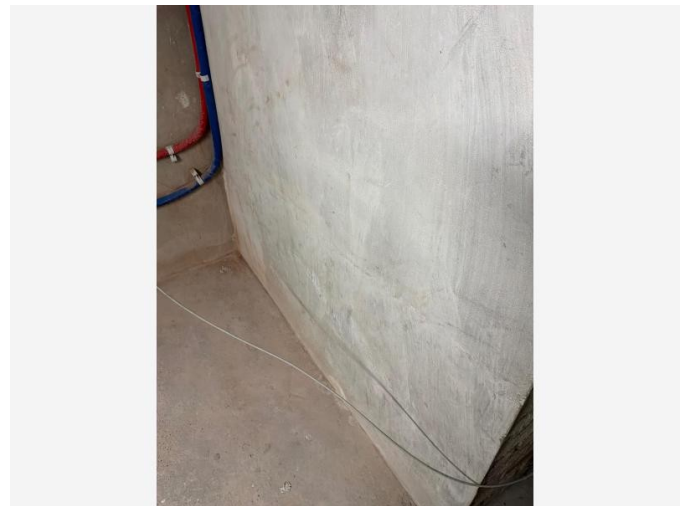
Fiche 5: Cementering kelder

Geen asbest

#	Type	Referentie	Resultaat
5.1	Mengmonster	Mm1	Geen asbest

Beschrijving	Cementering kelder
Omgeving	Binnen
Primaire drager	Binnenwand
Bindmiddel van materiaal	Cement
Gebondenheid op basis van bindmiddel	Hecht
Hoeveelheid (gewicht - aantal)	• 90,00 kg - 1 stuk
Totaal gewicht	90,00 kg
Identificatiemethode	Een monstername door de asbestdeskundige met laboanalyse door een asbestlabo.
Destructieve handeling voor identificatie	Nee

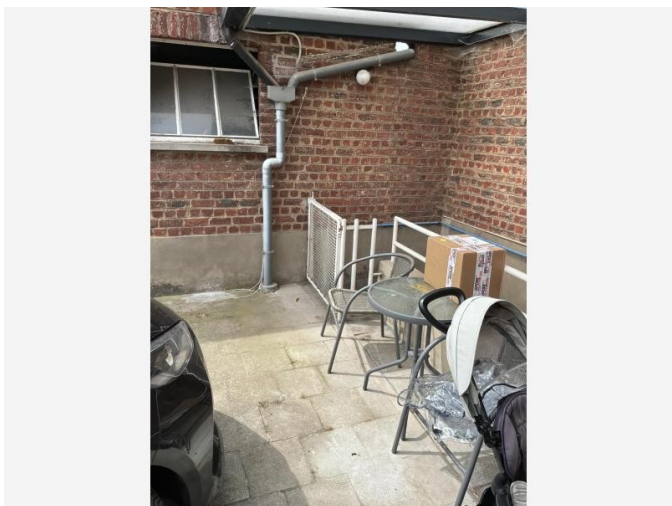
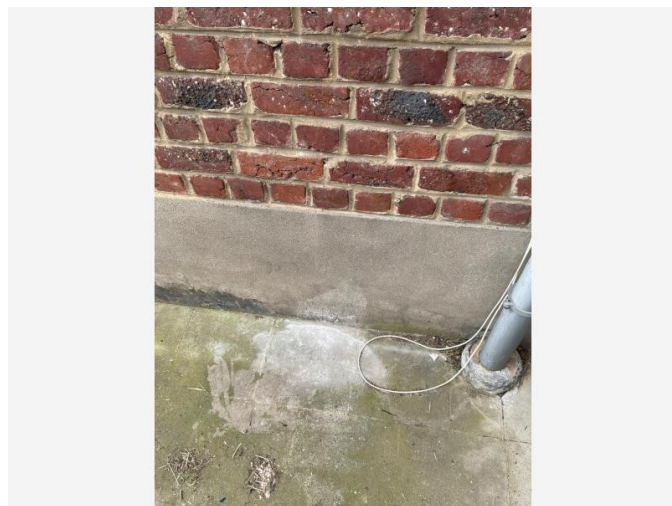
Fiche 8: Crepi gevel

Geen asbest

#	Type	Referentie	Resultaat
8.1	Mengmonster	Mm2	Geen asbest

Beschrijving	Crepi gevel
Omgeving	Buiten
Primaire drager	Binnenwand
Bindmiddel van materiaal	Cement
Gebondenheid op basis van bindmiddel	Hecht
Hoeveelheid (gewicht - aantal)	<ul style="list-style-type: none">• 100,00 kg - 1 stuk
Totaal gewicht	100,00 kg
Identificatiemethode	Een monstername door de asbestdeskundige met laboanalyse door een asbestlabo.
Destructieve handeling voor identificatie	Nee
