# Asbestinventarisatetest

Weggevoerdenstraat 157, 3012 Leuven

Attestnummer : 20251121-000018.000

## Niet-asbestveilig

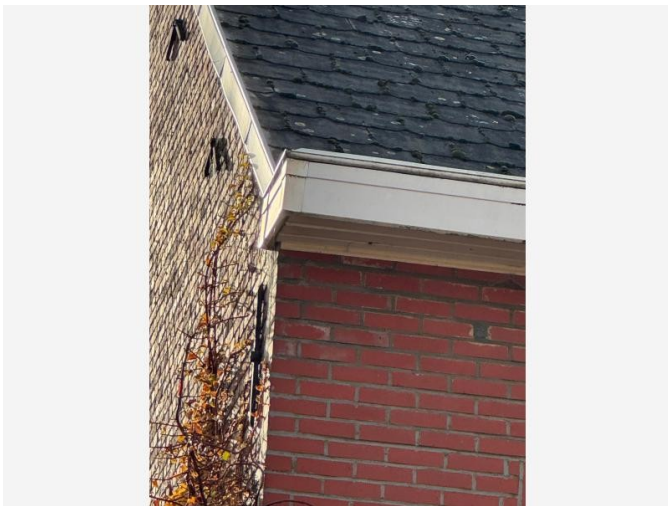
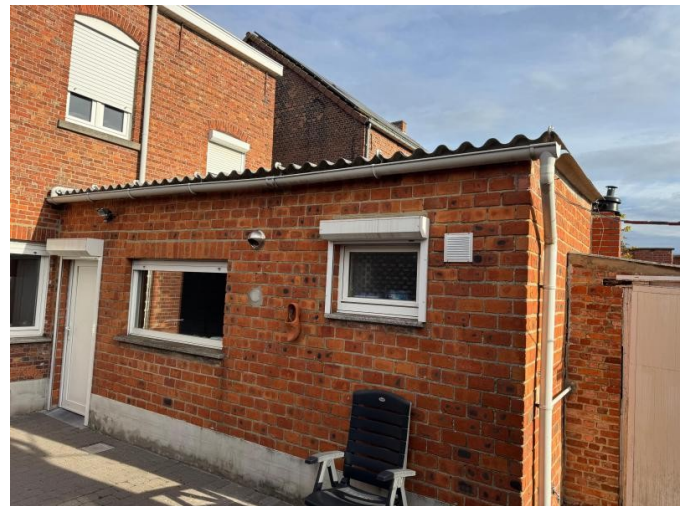
Het asbestmateriaal valt onder de mijlpaal van 2040.

**Dringend verwijderen**

- Verwijder het asbestafval.

- Eenvoudige handelingen: mag via doe-het-zelf of door werknemer(s) met opleidingsattest eenvoudige handelingen  
Verwijder het afval via het riool.

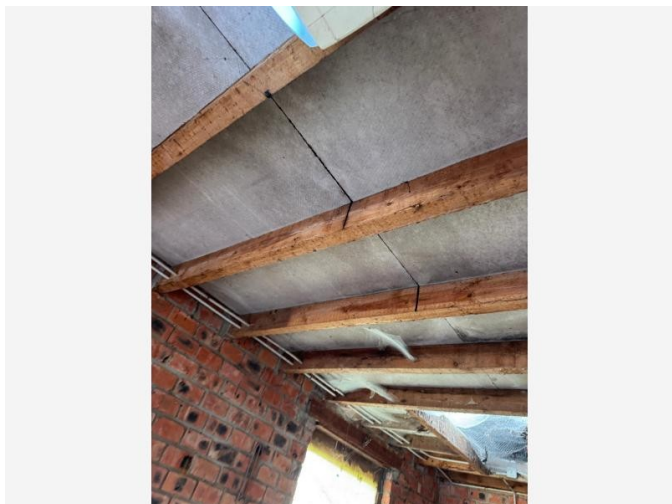
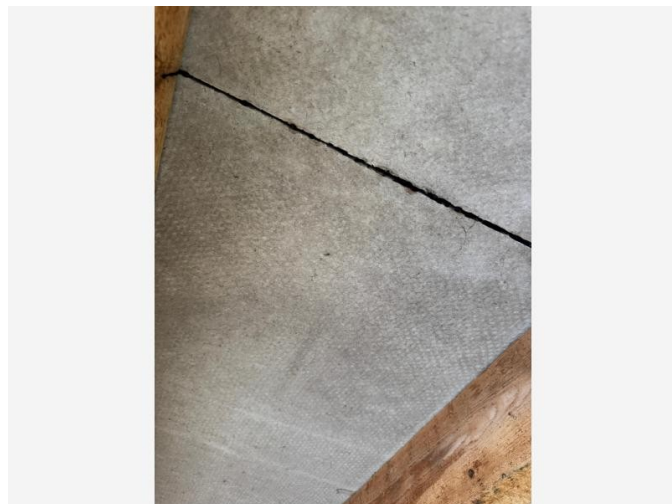
Eindbeoordeling materiaalrisico	Verhoogd materiaalrisico en/of verhoogde kans op vezelvrijgave
---------------------------------	--

Gebondenheid	Categorie 1: hechtgebonden in oorsprong
Asbestsoort (vezeltype)	Crocidoliet aanwezig
Asbestconcentratie	Laag (< 50%)
Afschermingsgraad van het gehele materiaal	Geheel of deels (ook) vrij aan de binnenlucht
Toestand van het materiaal	Licht beschadigd, licht verweerd. Intact calciumsilicaatmateriaal of categorie III 'gebondenheid'

<b>Beschrijving</b>	Onderdak type Menuiserite
<b>Omgeving</b>	Binnen
<b>Primaire drager</b>	Schuin dak
<b>Asbestmateriaal</b>	Plaat, paneel, tablet - Type Menuiserite
<b>Bindmiddel van asbestmateriaal</b>	Cement
<b>Gebondenheid op basis van bindmiddel</b>	Hecht
<b>Hoeveelheid (oppervlakte - dikte - aantal)</b>	<ul style="list-style-type: none"><li>• 30,00 m<sup>2</sup> - 0,40 cm - 1 stuk</li></ul>
<b>Totaal volume</b>	0,12 m <sup>3</sup>
<b>Eenvoudig bereikbaar</b>	Ja
<b>Bevestigingswijze</b>	<ul style="list-style-type: none"><li>• Geklemd</li><li>• Genageld, geniet</li></ul>
<b>Identificatiemethode</b>	De asbestdeskundige beoordeelt het materiaal als asbesthoudend, en dit zonder monsternamen.
<b>Destructieve handeling voor identificatie</b>	Nee
<b>Opmerking</b>	De hoeveelheid is een zo nauwkeurig mogelijke opmeting. Hieraan kunnen evenwel geen rechten worden ontleend.

- Zorg voor een veilig beheer. Vermijd het beschadigen van het asbestmateriaal. Controleer de toestand jaarlijks op wijzigingen.

- Eenvoudige handelingen: mag via doe-het-zelf of door werknemer(s) met opleidingsattest eenvoudige handelingen  
Deze toepassing kan door een aannemer die over een opleidingsattest eenvoudige handelingen beschikt of door een particulier (doe-het-zelf), verwijderd worden indien er geen verhoogd risico op vrijgave van asbestvezels (max. concentratie 0,01 vezels/cm<sup>3</sup> - CODEX Art. VI.3-54) ontstaat en de toepassing voorafgaand wordt gefixeerd/bevochtigd; de individuele elementen zonder machinale werktuigen (boormachine, slijpschijf, hogedrukreiniger,...) en zonder breken of gooien een voor een losgemaakt worden; en ten slotte dubbel en luchtdicht verpakt weggevoerd worden naar een erkend afvalpunt (recyclagepark).

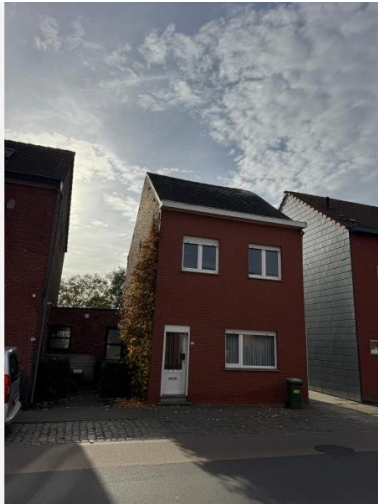
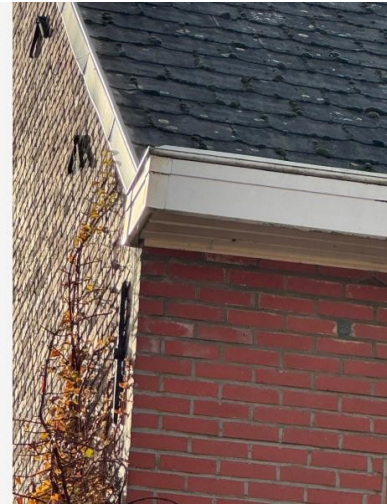
Eindbeoordeling materiaalrisico	Verhoogd materiaalrisico en/of verhoogde kans op vezelvrijgave
---------------------------------	--

Gebondenheid	Categorie 1: hechtgebonden in oorsprong
Asbestsoort (vezeltype)	Crocidoliet aanwezig
Asbestconcentratie	Laag (< 50%)
Afschermingsgraad van het gehele materiaal	Geheel of deels vrij aan de buitenlucht
Toestand van het materiaal	Matig beschadigd, matig verweerd

<b>Beschrijving</b>	Dak bestaande uit leien
<b>Omgeving</b>	Buiten
<b>Primaire drager</b>	Schuin dak
<b>Asbestmateriaal</b>	Dak- en gevelbekleding - Lei, shingle
<b>Bindmiddel van asbestmateriaal</b>	Cement
<b>Gebondenheid op basis van bindmiddel</b>	Hecht
<b>Hoeveelheid (oppervlakte - aantal)</b>	<ul style="list-style-type: none"><li>• 90,00 m<sup>2</sup> - 1 stuk</li></ul>
<b>Totale oppervlakte</b>	90,00 m <sup>2</sup>
<b>Eenvoudig bereikbaar</b>	Ja
<b>Bevestigingswijze</b>	<ul style="list-style-type: none"><li>• Geklemd</li><li>• Genageld, geniet</li></ul>
<b>Identificatiemethode</b>	De asbestdeskundige beoordeelt het materiaal als asbesthoudend, en dit zonder monsternamen.
<b>Destructieve handeling voor identificatie</b>	Nee
<b>Opmerking</b>	De hoeveelheid is een zo nauwkeurig mogelijke opmeting. Hieraan kunnen evenwel geen rechten worden ontleend.

- Verwijder dit asbestmateriaal zo snel mogelijk. Volg de toestand goed op.
- Hemelwater dat afspoelt van asbestcement daken of gevels kan asbestdeeltjes bevatten. Gebruik het enkel voor gesloten circuits (bv. spoelen toiletten). Reinig na het vervangen van het dak of de gevel de dakgoten en regenwaterput of -ton om asbesthoudend sediment of slib te verwijderen
- Voer bijkomende staalname(s) uit.

- Eenvoudige handelingen: mag via doe-het-zelf of door werknemer(s) met opleidingsattest eenvoudige handelingen  
Deze toepassing kan door een aannemer die over een opleidingsattest eenvoudige handelingen beschikt of door een particulier (doe-het-zelf), verwijderd worden indien er geen verhoogd risico op vrijgave van asbestvezels (max. concentratie 0,01 vezels/cm<sup>3</sup> - CODEX Art. VI.3-54) ontstaat en de toepassing voorafgaand wordt gefixeerd/bevochtigd; de individuele elementen zonder machinale werktuigen (boormachine, slijpschijf, hogedrukreiniger,...) en zonder breken of gooien een voor een losgemaakt worden; en ten slotte dubbel en luchtdicht verpakt weggevoerd worden naar een erkend afvalpunt (recyclagepark).

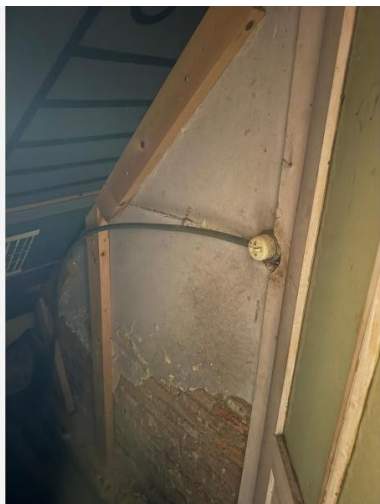
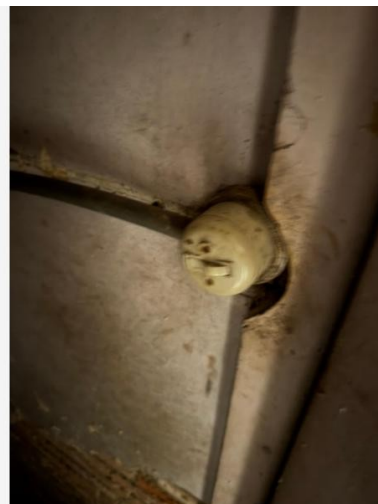
Verhoogd materiaalrisico en/of verhoogde kans op vezelvrijgave

<b>Gebondenheid</b>	Categorie 1: hechtgebonden in oorsprong
<b>Asbestsoort (vezeltype)</b>	Crocidoliet aanwezig
<b>Asbestconcentratie</b>	Laag (< 50%)
<b>Afschermingsgraad van het gehele materiaal</b>	Geheel of deels (ook) vrij aan de binnenlucht
<b>Toestand van het materiaal</b>	Licht beschadigd, licht verweerd. Intact calciumsilicaatmateriaal of categorie III 'gebondenheid'

Beschrijving	Bakeliet schakelaars/stopcontacten
Omgeving	Binnen
Primaire drager	Communicatie en elektrische infrastructuur en uitrusting
Asbestmateriaal	Plaat, paneel, tablet - Type Bakeliet
Bindmiddel van asbestmateriaal	Kunststof of -hars
Gebondenheid op basis van bindmiddel	Hecht
Hoeveelheid (oppervlakte - dikte - aantal)	<ul style="list-style-type: none"> <li>• 0,10 m<sup>2</sup> - 1,00 cm - 1 stuk</li> </ul>
Totaal volume	0,001 m <sup>3</sup>
Eenvoudig bereikbaar	Ja
Bevestigingswijze	<ul style="list-style-type: none"> <li>• Geschroefd</li> </ul>
Identificatiemethode	<p>De asbestdeskundige beoordeelt het materiaal als asbestverdacht en dus asbesthoudend, en dit zonder monstername.</p> <p>Motivatie: De monstername brengt andere schade aan dan schade die inherent is aan de monstername.</p>
Destructieve handeling voor identificatie	Nee
Opmerking	De hoeveelheid is een zo nauwkeurig mogelijke opmeting. Hieraan kunnen evenwel geen rechten worden ontleend.

- Zorg voor een veilig beheer. Vermijd het beschadigen van het asbestmateriaal. Controleer de toestand jaarlijks op wijzigingen.
- Voer bijkomende staalname(s) uit.

- Eenvoudige handelingen: mag via doe-het-zelf of door werknemer(s) met opleidingsattest eenvoudige handelingen  
Deze toepassing kan door een aannemer die over een opleidingsattest eenvoudige handelingen beschikt of door een particulier (doe-het-zelf), verwijderd worden indien er geen verhoogd risico op vrijgave van asbestvezels (max. concentratie 0,01 vezels/cm<sup>3</sup> - CODEX Art. VI.3-54) ontstaat en de toepassing voorafgaand wordt gefixeerd/bevochtigd; de individuele elementen zonder machinale werktuigen (boormachine, slijpschijf, hogedrukreiniger,...) en zonder breken of gooien een voor een losgemaakt worden; en ten slotte dubbel en luchtdicht verpakt weggevoerd worden naar een erkend afvalpunt (recyclagepark).

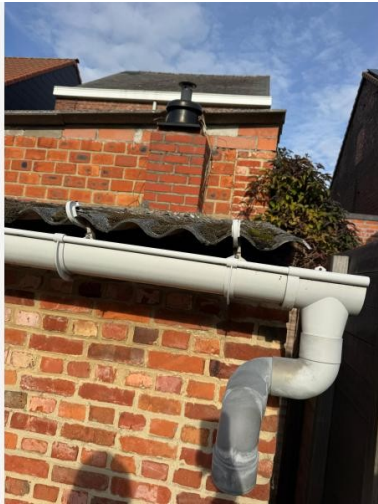
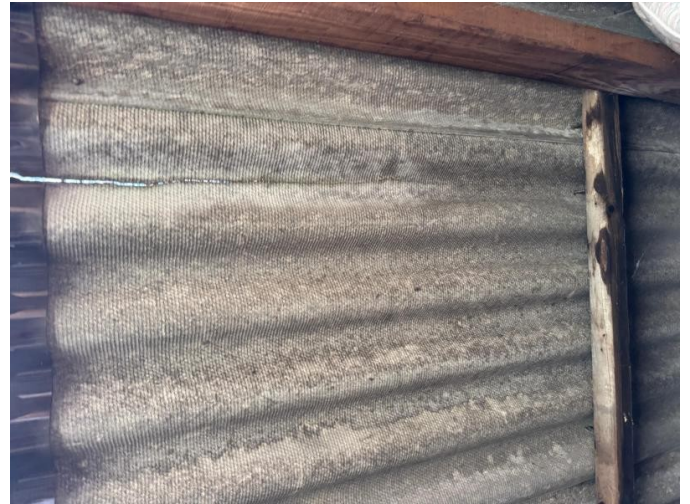
Beschrijving	Dak bestaande uit golfplaten
Omgeving	Buiten
Primaire drager	Schuin dak
Asbestmateriaal	Dak- en gevelbekleding - Golfplaat
Bindmiddel van asbestmateriaal	Cement
Gebondenheid op basis van bindmiddel	Hecht
Hoeveelheid (oppervlakte - aantal)	<ul style="list-style-type: none"><li>• 40,00 m<sup>2</sup> - 1 stuk</li></ul>
Totale oppervlakte	40,00 m <sup>2</sup>
Eenvoudig bereikbaar	Ja
Bevestigingswijze	<ul style="list-style-type: none"><li>• Geklemd</li><li>• Geschroefd</li></ul>
Identificatiemethode	Een monstername door de asbestdeskundige met laboanalyse door een asbestlabo.
Destructieve handeling voor identificatie	Nee
Opmerking	De hoeveelheid is een zo nauwkeurig mogelijke opmeting. Hieraan kunnen evenwel geen rechten worden ontleend.

- Verwijder dit asbestmateriaal zo snel mogelijk. Volg de toestand goed op.
- Hemelwater dat afspoelt van asbestcement daken of gevels kan asbestdeeltjes bevatten. Gebruik het enkel voor gesloten circuits (bv. spoelen toiletten). Reinig na het vervangen van het dak of de gevel de dakgoten en regenwaterput of -ton om asbesthoudend sediment of slib te verwijderen

- Eenvoudige handelingen: mag via doe-het-zelf of door werknemer(s) met opleidingsattest eenvoudige handelingen  
Deze toepassing kan door een aannemer die over een opleidingsattest eenvoudige handelingen beschikt of door een particulier (doe-het-zelf), verwijderd worden indien er geen verhoogd risico op vrijgave van asbestvezels (max. concentratie 0,01 vezels/cm<sup>3</sup> - CODEX Art. VI.3-54) ontstaat en de toepassing voorafgaand wordt gefixeerd/bevochtigd; de individuele elementen zonder machinale werktuigen (boormachine, slijpschijf, hogedrukreiniger,...) en zonder breken of gooien een voor een losgemaakt worden; en ten slotte dubbel en luchtdicht verpakt weggevoerd worden naar een erkend afvalpunt (recyclagepark).

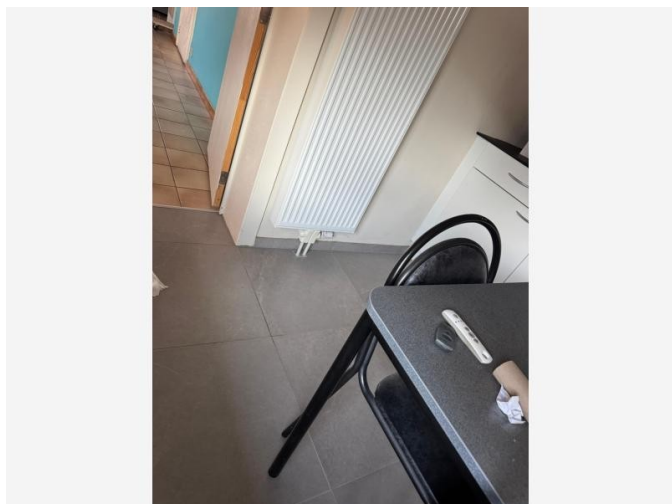
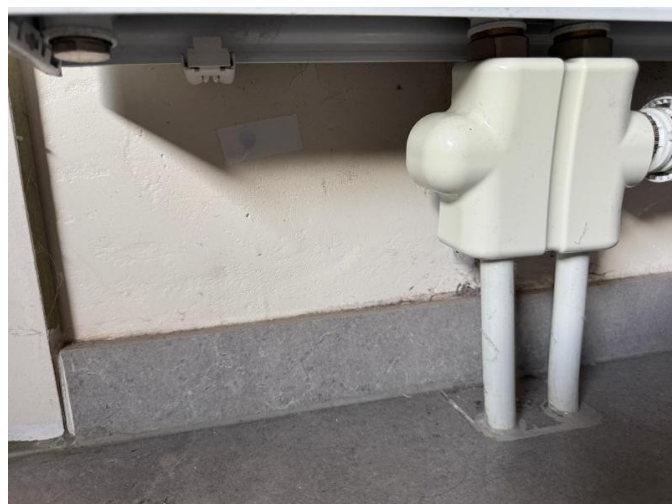
## Fiche 8: Pleisterwerk wanden

Geen asbest

<b>Beschrijving</b>	Pleisterwerk wanden
<b>Omgeving</b>	Binnen
<b>Primaire drager</b>	Binnenwand
<b>Bindmiddel van materiaal</b>	Gips - kalk
<b>Gebondenheid op basis van bindmiddel</b>	Niet-hechtgebonden
<b>Hoeveelheid (oppervlakte - dikte - aantal)</b>	• 300,00 m <sup>2</sup> - 1,00 cm - 1 stuk
<b>Totaal volume</b>	3,00 m <sup>3</sup>
<b>Identificatiemethode</b>	Een monstername door de asbestdeskundige met laboanalyse door een asbestlabo.
<b>Destructieve handeling voor identificatie</b>	Nee
<b>Opmerking</b>	De hoeveelheid is een zo nauwkeurig mogelijke opmeting. Hieraan kunnen evenwel geen rechten worden ontleend. Waar mogelijk, wordt staalname uitgevoerd conform het inspectieprotocol: in een droge ruimte zoals een slaapkamer, in een natte ruimte zoals een keuken of badkamer, in een traphal en in een stookruimte.

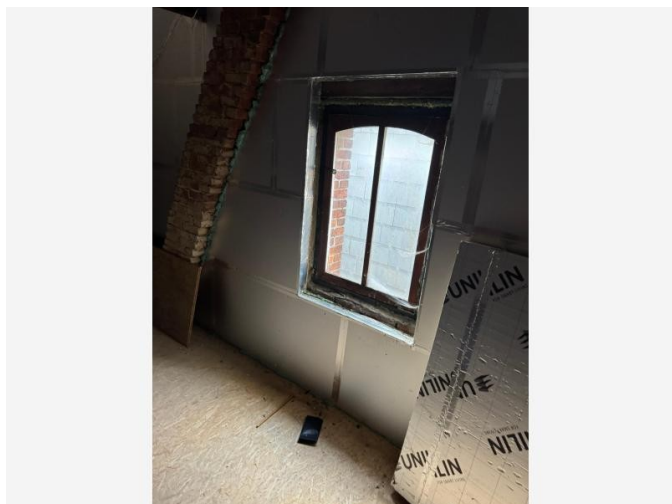
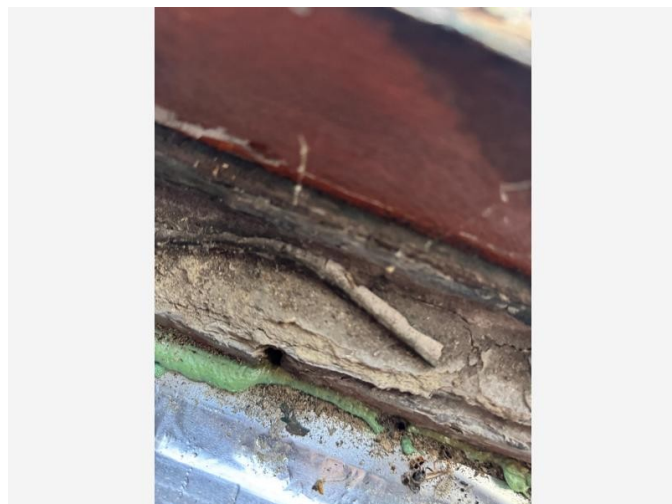
## Fiche 10: Kit aan het zolderraam

Geen asbest

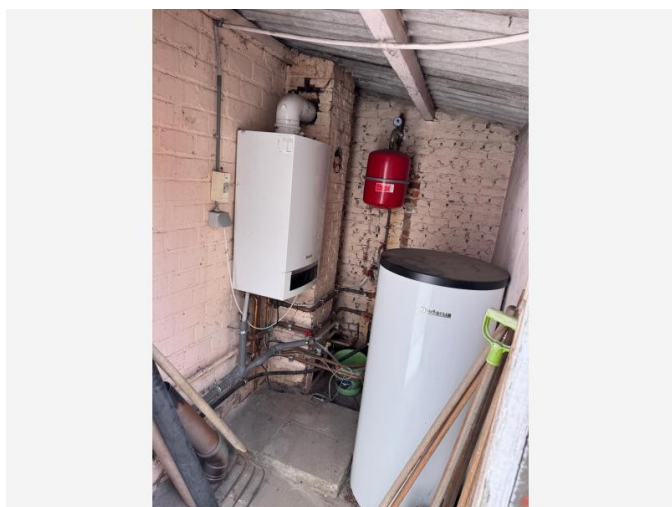
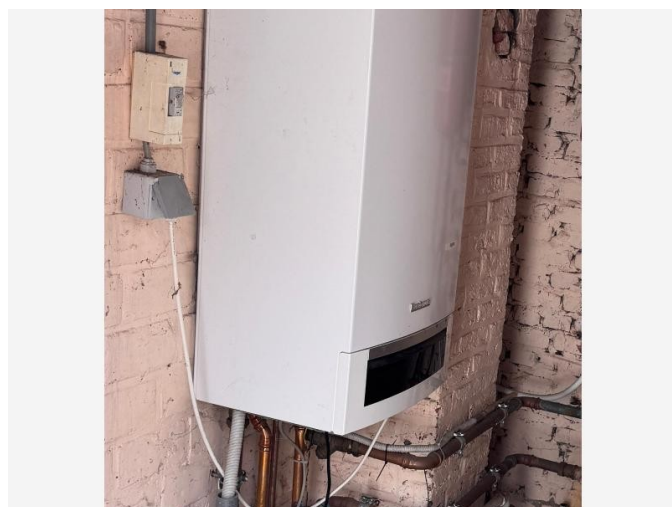
### Fiche 11: CV-ketel (niet verdacht)

Beschrijving	Notitie	Terug te vinden op plannen
Fiche 11: CV-ketel (niet verdacht)	De CV-ketel (dichtingen, isolerend materiaal) is niet asbestverdacht.	Plan 1.1: Hoofdgebouw plan daken
