Asbestinventarisatetest

de Kerchove d'Exaerdestraat 2, 1820 Steenokkerzeel

Attestnummer : 20240526-000089.000

Uitgegeven op : 26.05.2024

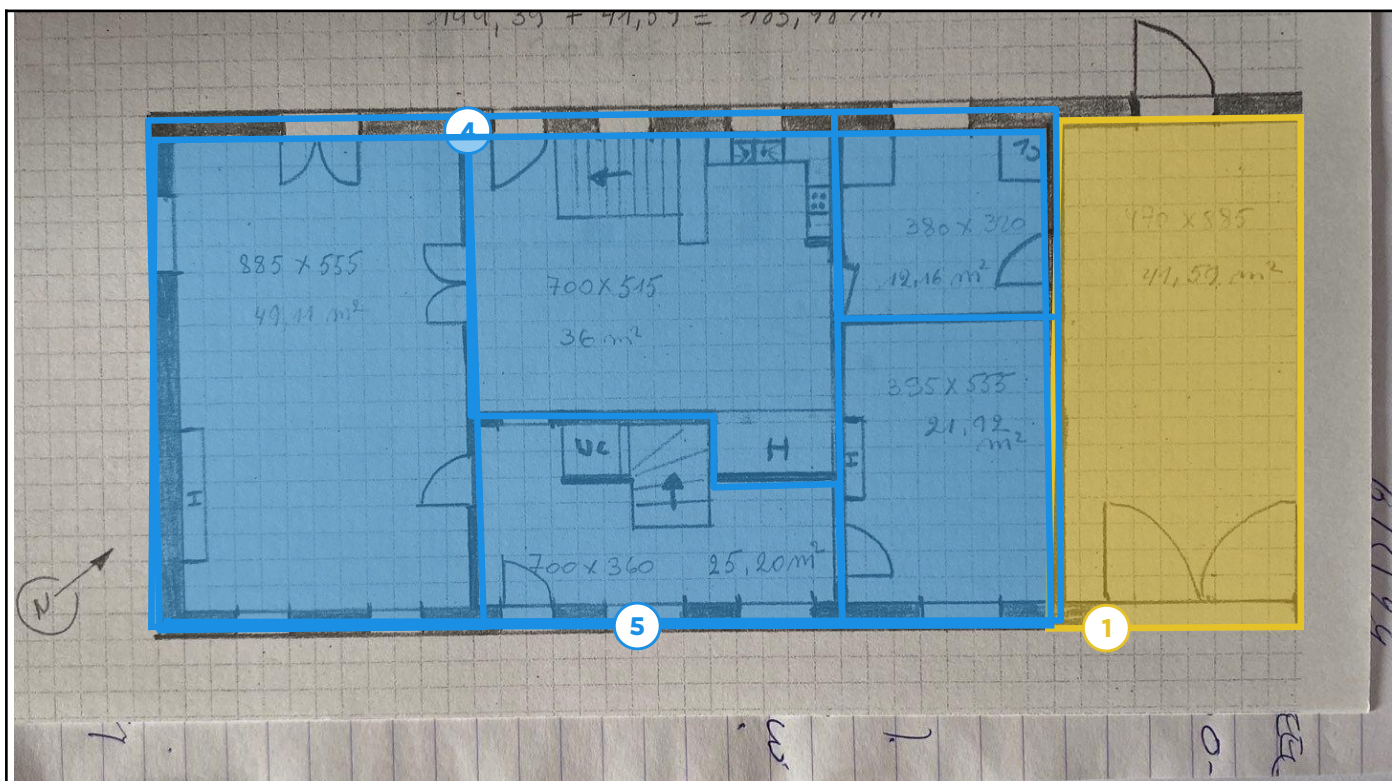
Plan 1.2: 93bb37c1-294e-4284-972c-78930cd36fbe

Beschrijving	Type	Actie
1. onderdak Menuiserite garage (los van woning) en schuur tegen woning	Asbestmateriaal	Zorgvuldig beheren
4. Pleisterwerk muur	Geen asbest	-
5. pleisterwerk plafond	Geen asbest	-

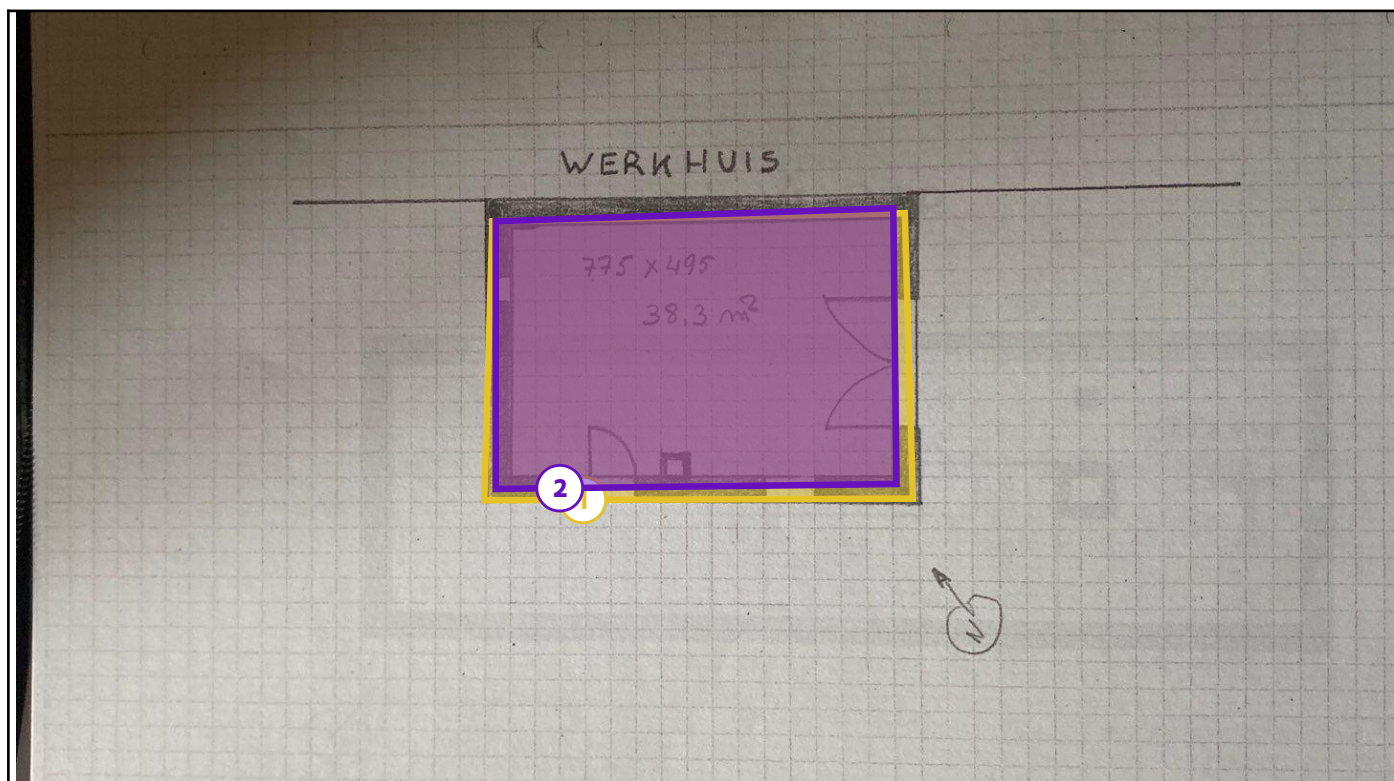
Plan 3.1: a2fa9d27-069d-4c10-8ef2-df934bbe8ec3

Beschrijving	Type	Actie
1. onderdak Menuiserite garage (los van woning) en schuur tegen woning	Asbestmateriaal	Zorgvuldig beheren
2. garage	Advies	-

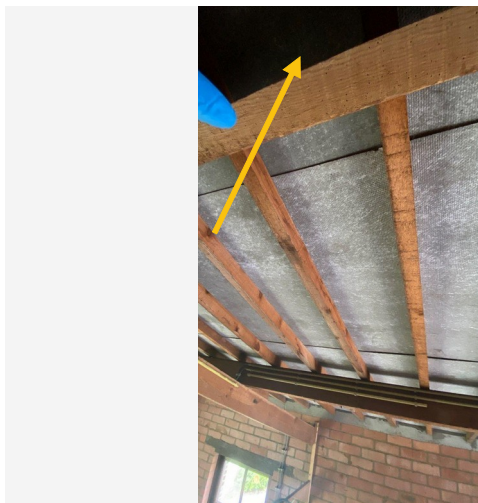
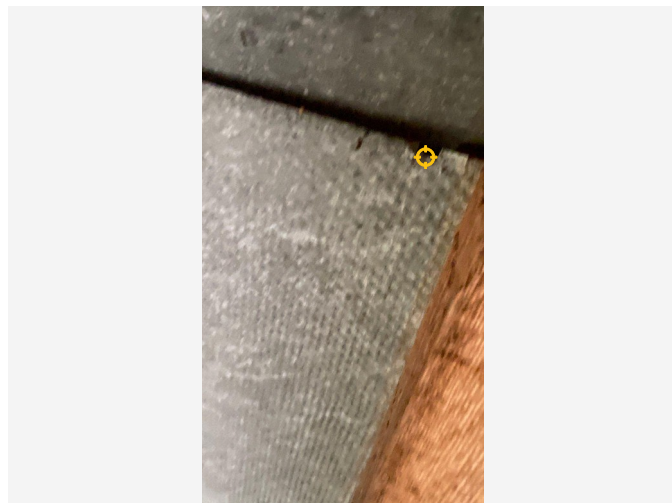
Fiche 1: onderdak Menuiserite garage (los van woning) en schuur tegen woning

Asbestmateriaal

Het asbestmateriaal valt onder de mijlpaal van 2040.

Eindbeoordeling materiaalrisico	Laag materiaalrisico en/of verlaagde kans op vezelvrijgave
---------------------------------	--

Gebondenheid	Categorie 1: hechtgebonden in oorsprong
Asbestsoort (vezeltype)	Alleen chrysotiel
Asbestconcentratie	Laag (< 50%)
Afschermingsgraad van het gehele materiaal	Geheel of deels (ook) vrij aan de binnenlucht
Toestand van het materiaal	Licht beschadigd, licht verweerd. Intact materiaal type Pical – asbestboard of categorie III 'gebondenheid'

#	Type	Referentie	Resultaat
1.1	Puntmonster	8238753	Chrysotiel

Asbestmateriaal	Plaat, paneel, tablet - Type Menuiserite
Bindmiddel van asbestmateriaal	Cement
Gebondenheid op basis van bindmiddel	Hecht
Hoeveelheid (oppervlakte - dikte - aantal)	<ul style="list-style-type: none"> • 60,00 m² - 0,40 cm - 1 stuk • 40,00 m² - 0,40 cm - 1 stuk
Totaal volume	0,40 m ³
Eenvoudig bereikbaar	Ja
Bevestigingswijze	<ul style="list-style-type: none"> • Genageld, geniet
Identificatiemethode	Vaststelling met monstername
Destructieve handeling voor identificatie	Nee
Opmerking	<p>Hoevelheden dienen steeds ter plaatsen gecontroleerd te worden</p> <p>Betreffend op het onderdak van de schuur aansluitend de rechtergevel van de woning alsook het onderdak van de vrijstaande garage links op het perceel.</p>

- Zorg voor een veilig beheer. Vermijd het beschadigen van het asbestmateriaal. Controleer de toestand jaarlijks op wijzigingen.
- Zorg voor een veilig beheer en verwijder dit asbestmateriaal wanneer het bij werken eenvoudig bereikbaar wordt. Controleer de toestand jaarlijks op wijzigingen.
- Verwijder dit asbestmateriaal zo snel mogelijk. Volg de toestand goed op.

- Eenvoudige handelingen: mag via doe-het-zelf of door werknemer(s) met opleidingsattest eenvoudige handelingen

De techniek van de eenvoudige handelingen mag worden toegepast bij de verwijdering van hechtgebonden asbest die niet beschadigd is of waarbij er geen vrije vezels zichtbaar zijn en waarbij verwijdering geen aanleiding geeft tot een wijziging van de toestand en indien kan voldaan worden aan de andere voorwaarden voor het gebruik van deze techniek.

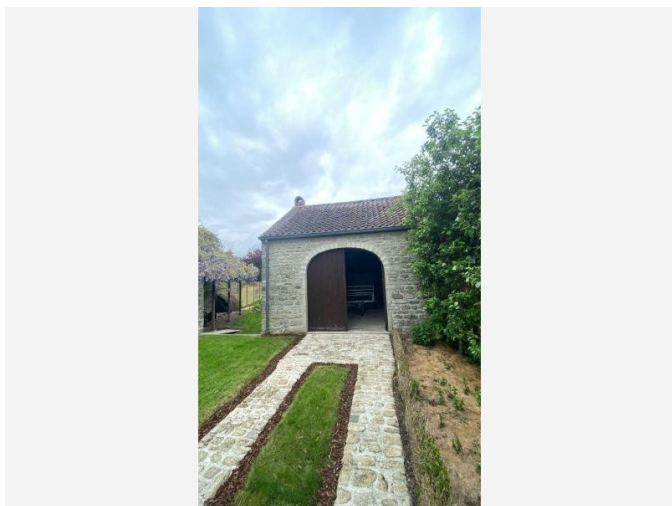
Op het menuiserie onderdak na zijn in de garge geen asbest verdachte materialen aangetroffen.

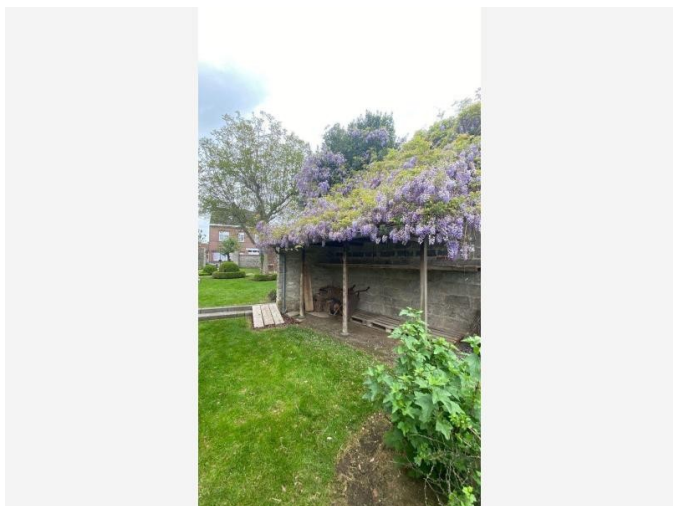
in het tuinhuis werden geen asbest verdachte materialen aangetroffen.

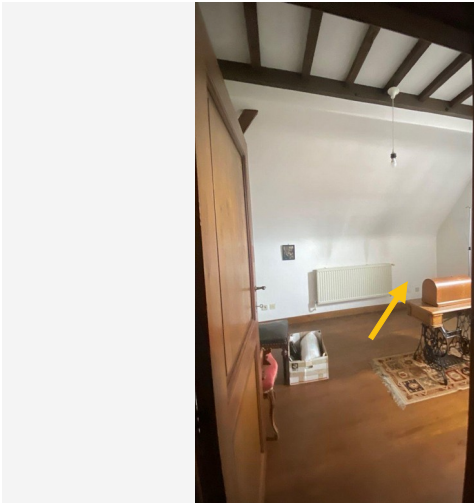
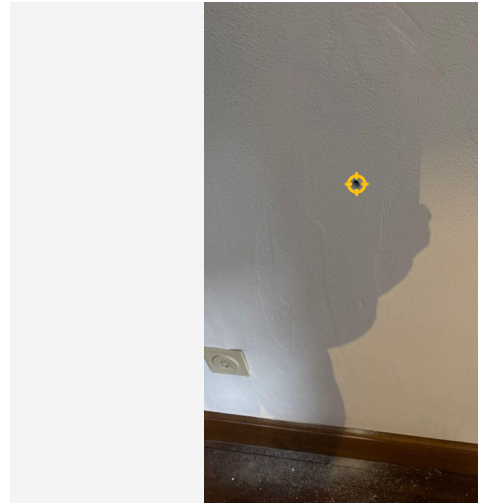
Fiche 4: Pleisterwerk muur

Geen asbest

#	Type	Referentie	Resultaat
4.1	Mengmonster	8238752	Geen asbest

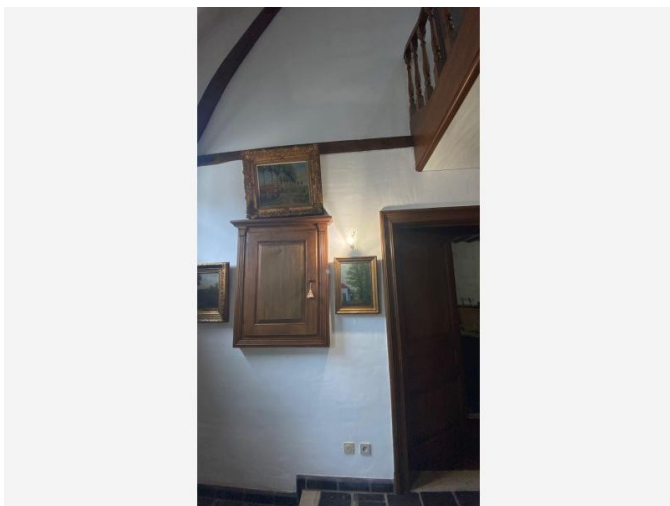
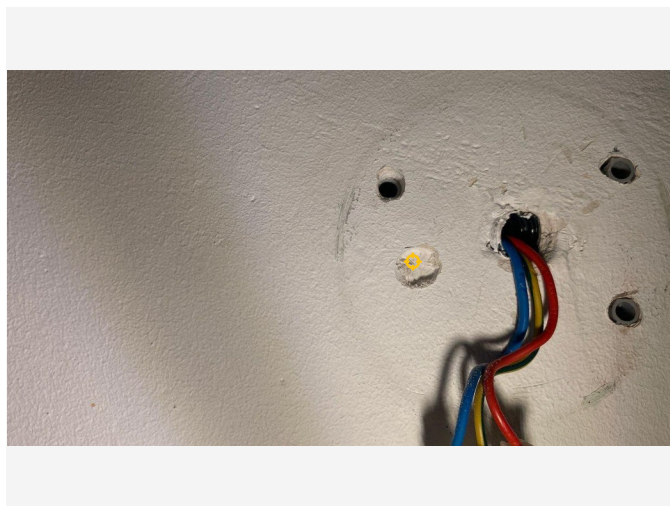
Fiche 5: pleisterwerk plafond

Geen asbest

#	Type	Referentie	Resultaat
5.1	Mengmonster	MO-01	Geen asbest
