# Asbestinventarisatetest

Korhaanstraat 4, 2300 Turnhout

Attestnummer : 20260510-000152.000

## Niet-asbestveilig

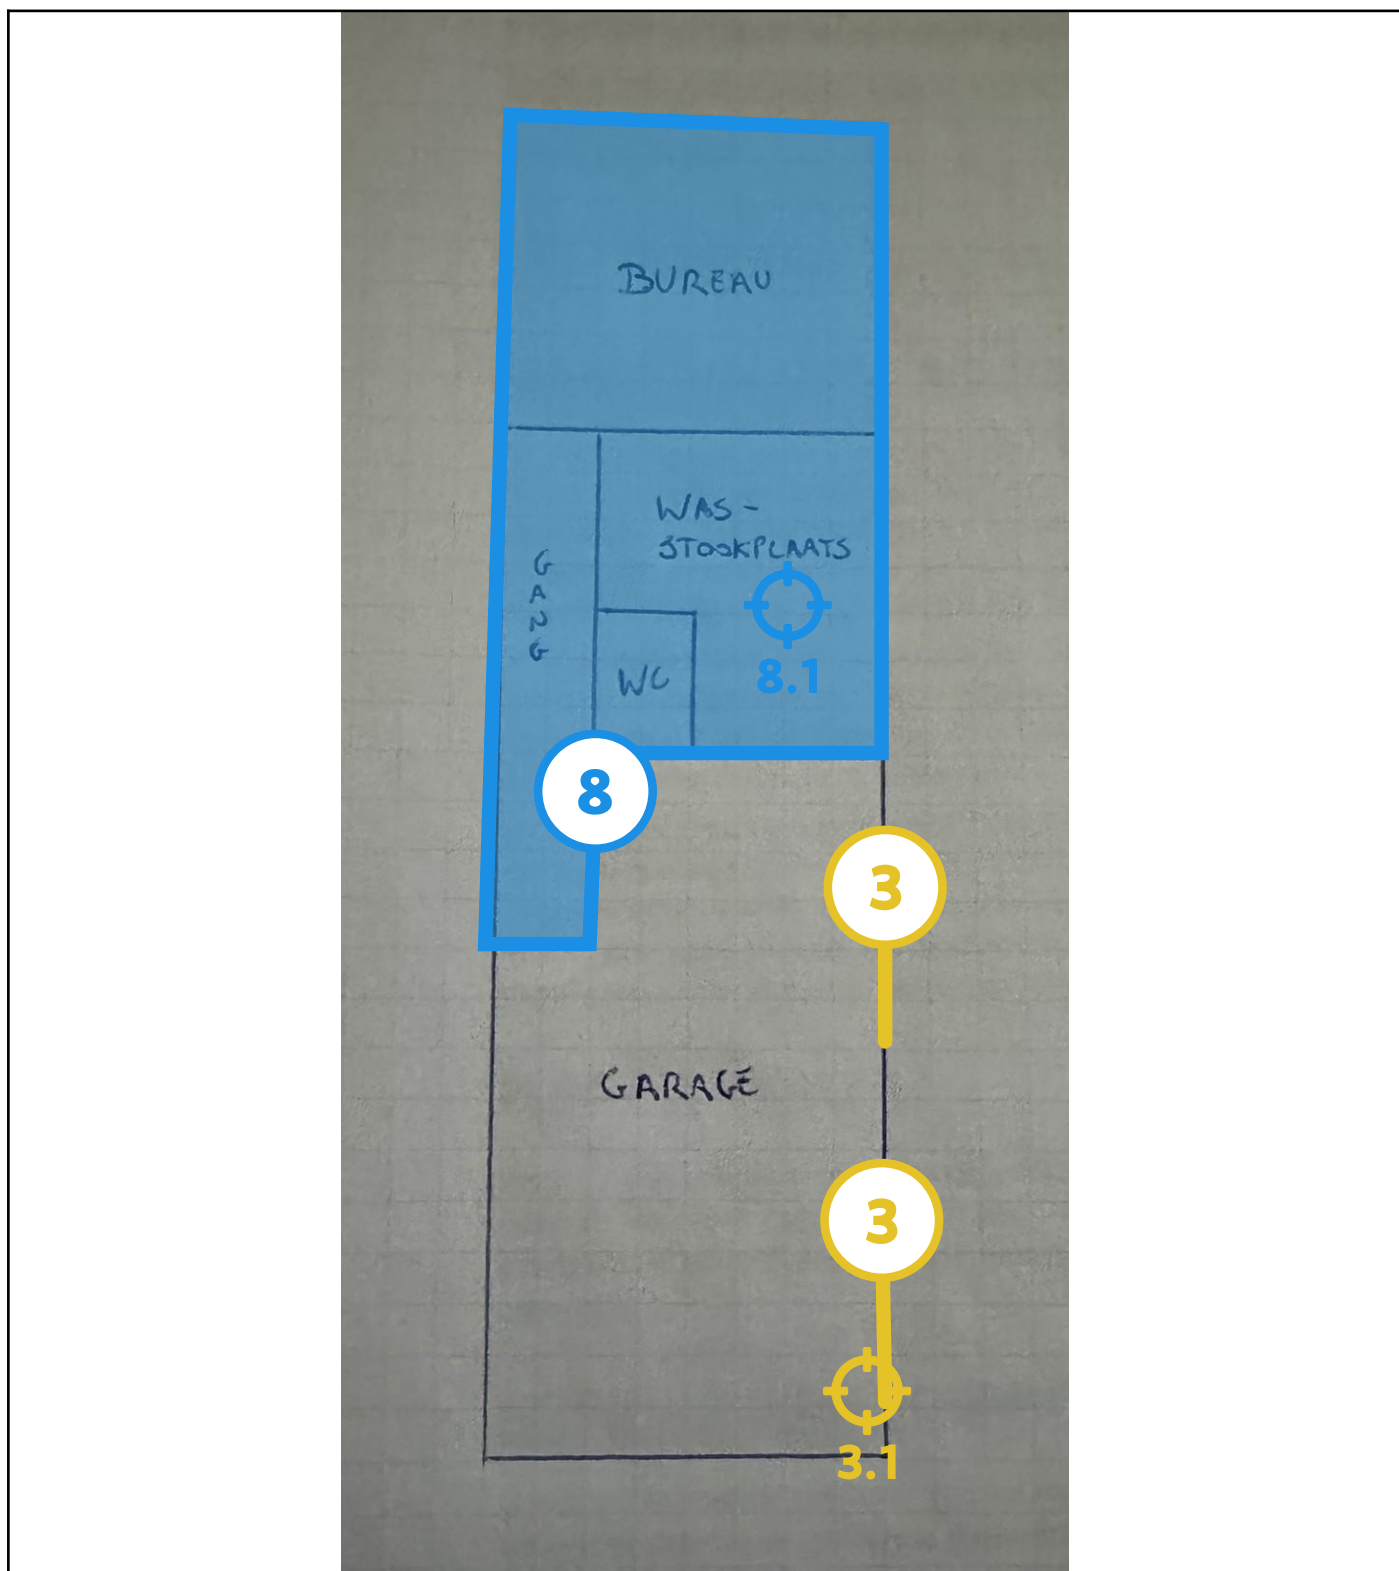
## Plan 1.2: verdieping 0

3. Venstertabletten garage (massal)	Asbestmateriaal	Zorgvuldig beheren
3.1 Code: 5	Puntmonster	-
8. Plafondpleister	Geen asbest	-
8.1 Code: 2	Mengmonster	-

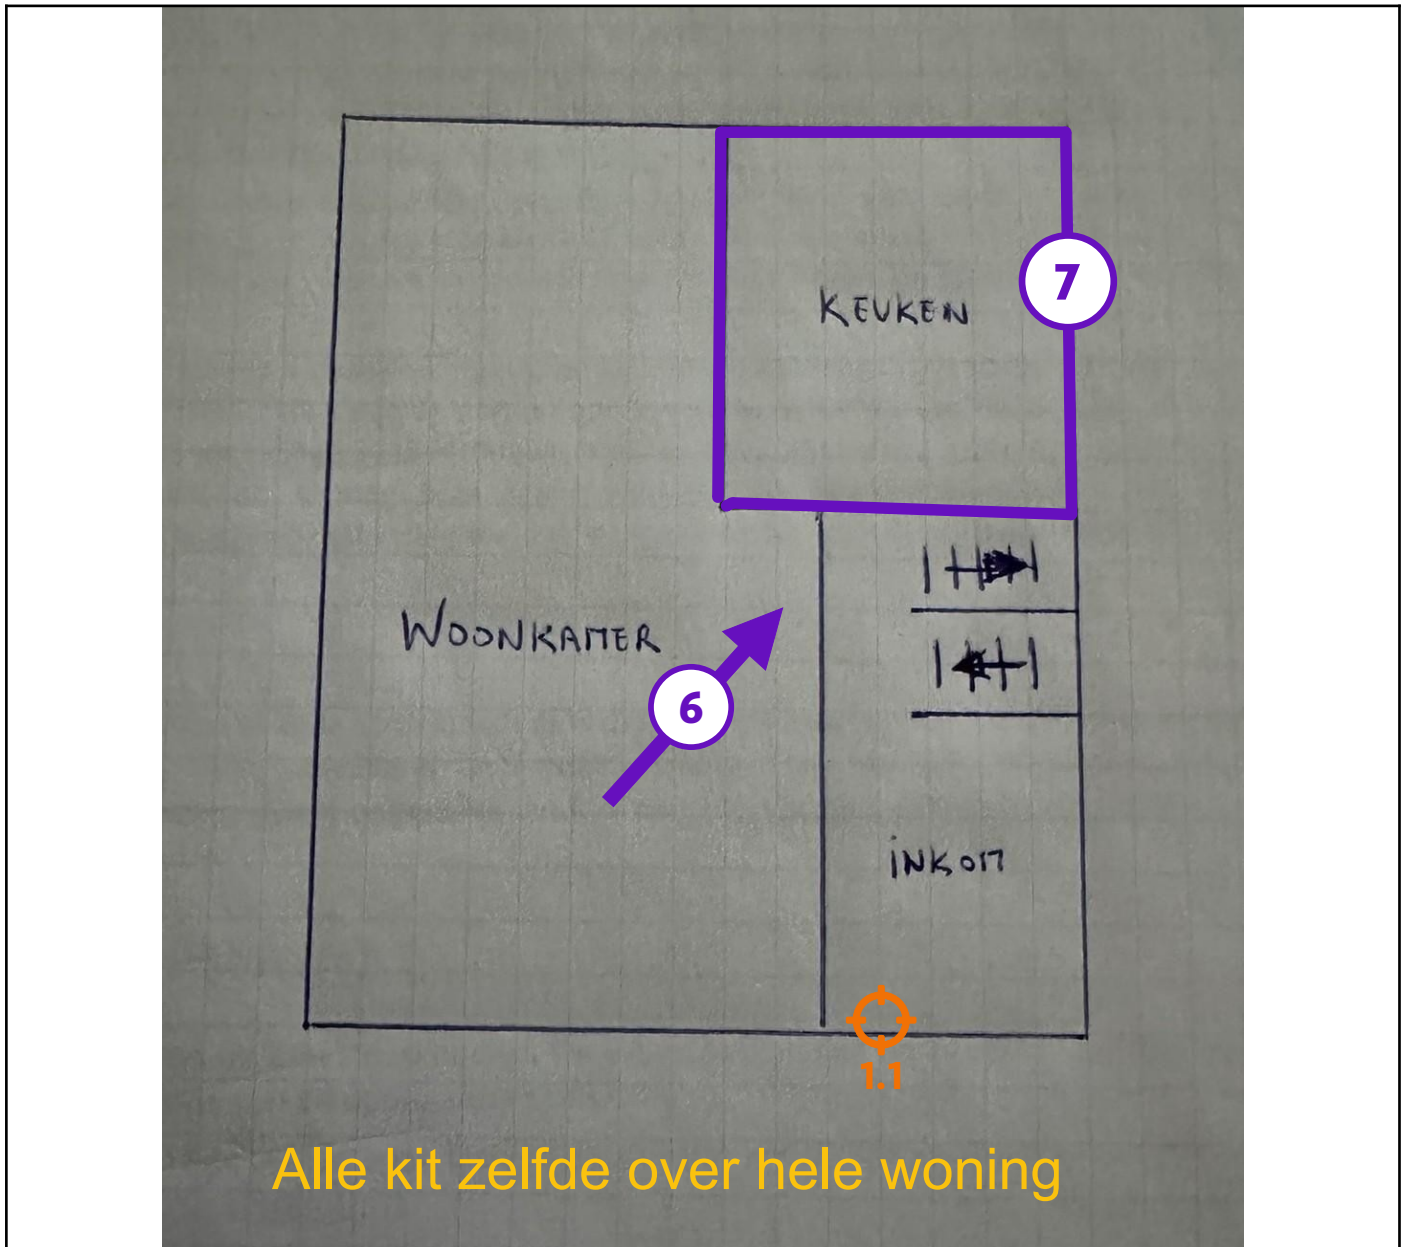
## Plan 1.6: verdieping +0,5

Beschrijving	Type	Actie
1. Kit kozijn-glas (met staalname) aluminium raam	Asbestmateriaal	<a href="#">Verwijderen</a>
1.1 Code: 3	Puntmonster	-
6. schouw (niet meer in gebruik)	Advies	-
7. Tegellijm niet zichtbaar	Advies	-

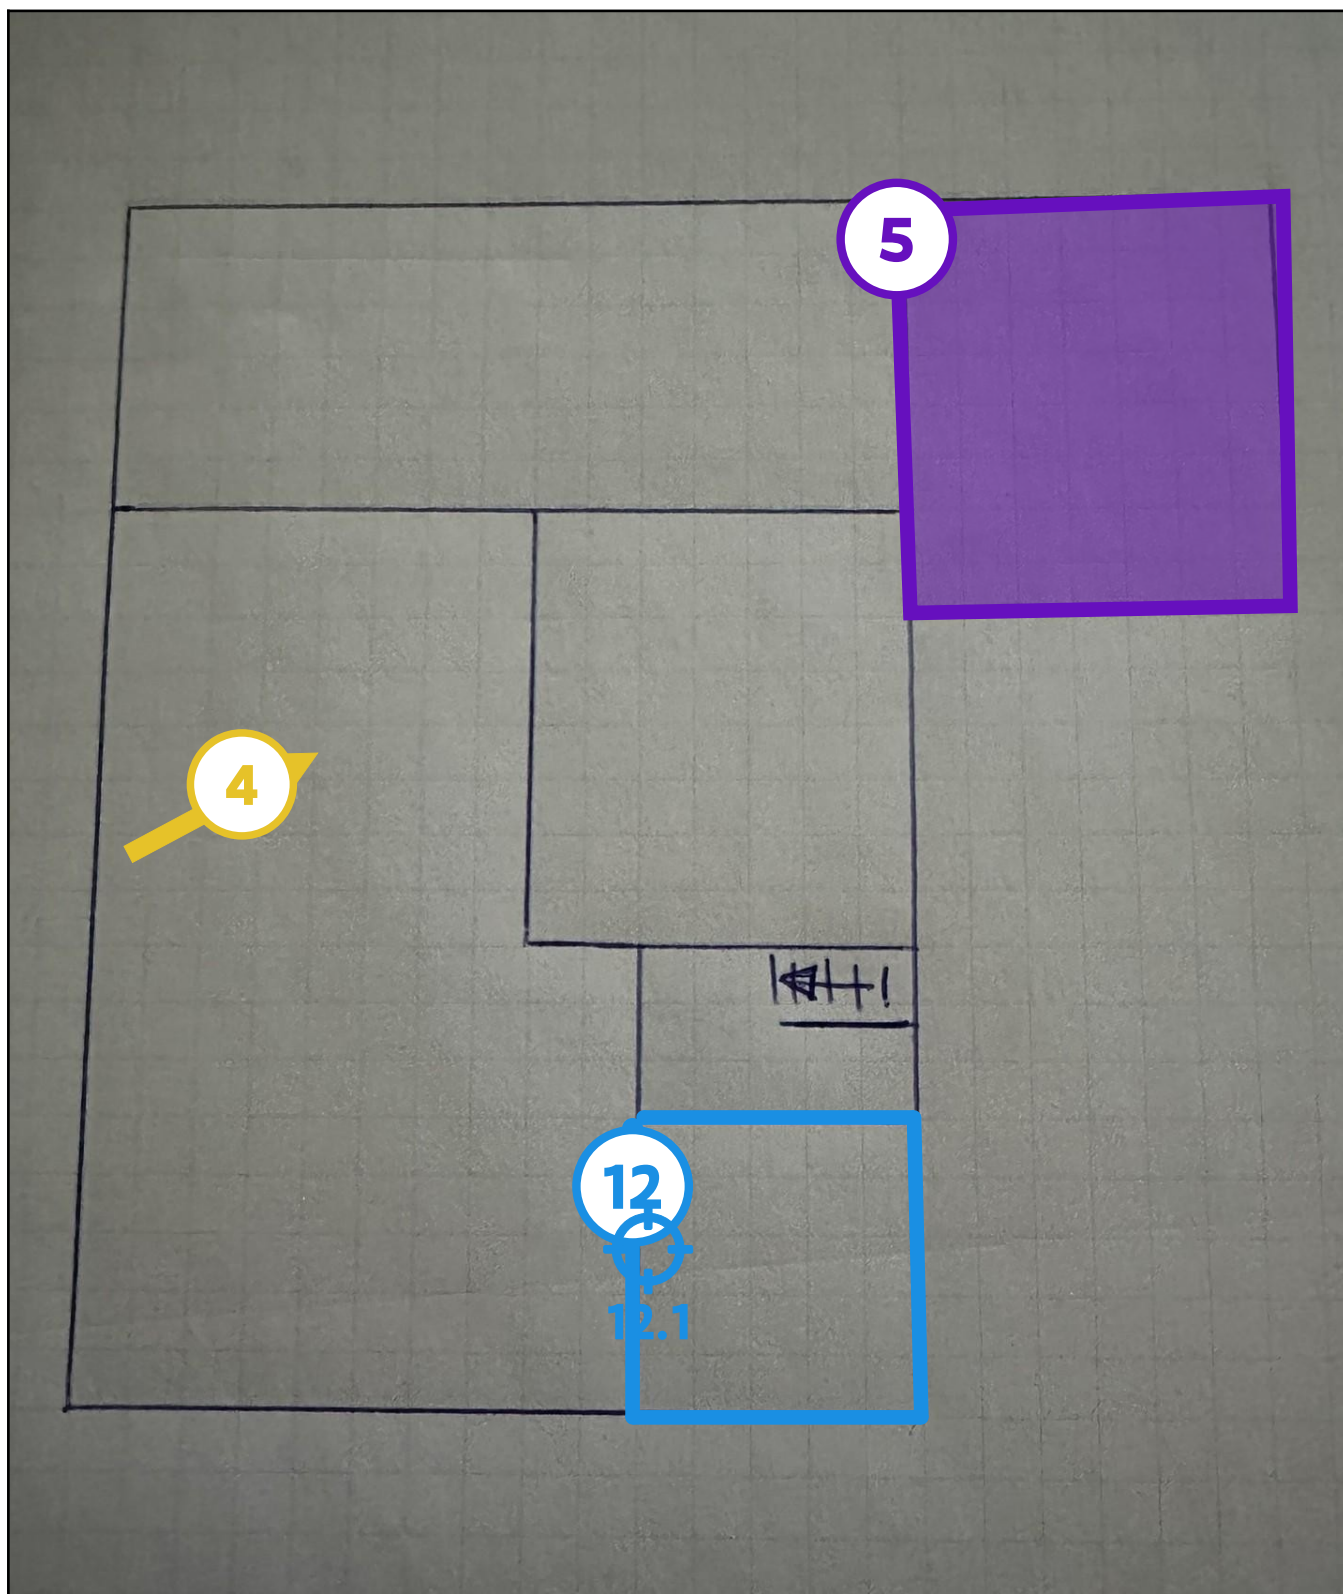
## Plan 1.10: Kelder

4. Verloren bekistingspaal (visueel vastgesteld)	Asbestmateriaal	Zorgvuldig beheren
5. Kruipruimte	Beperking	-
12. Tegellijm (staalname)	Geen asbest	-
12.1 Code: 6	Puntmonster	-

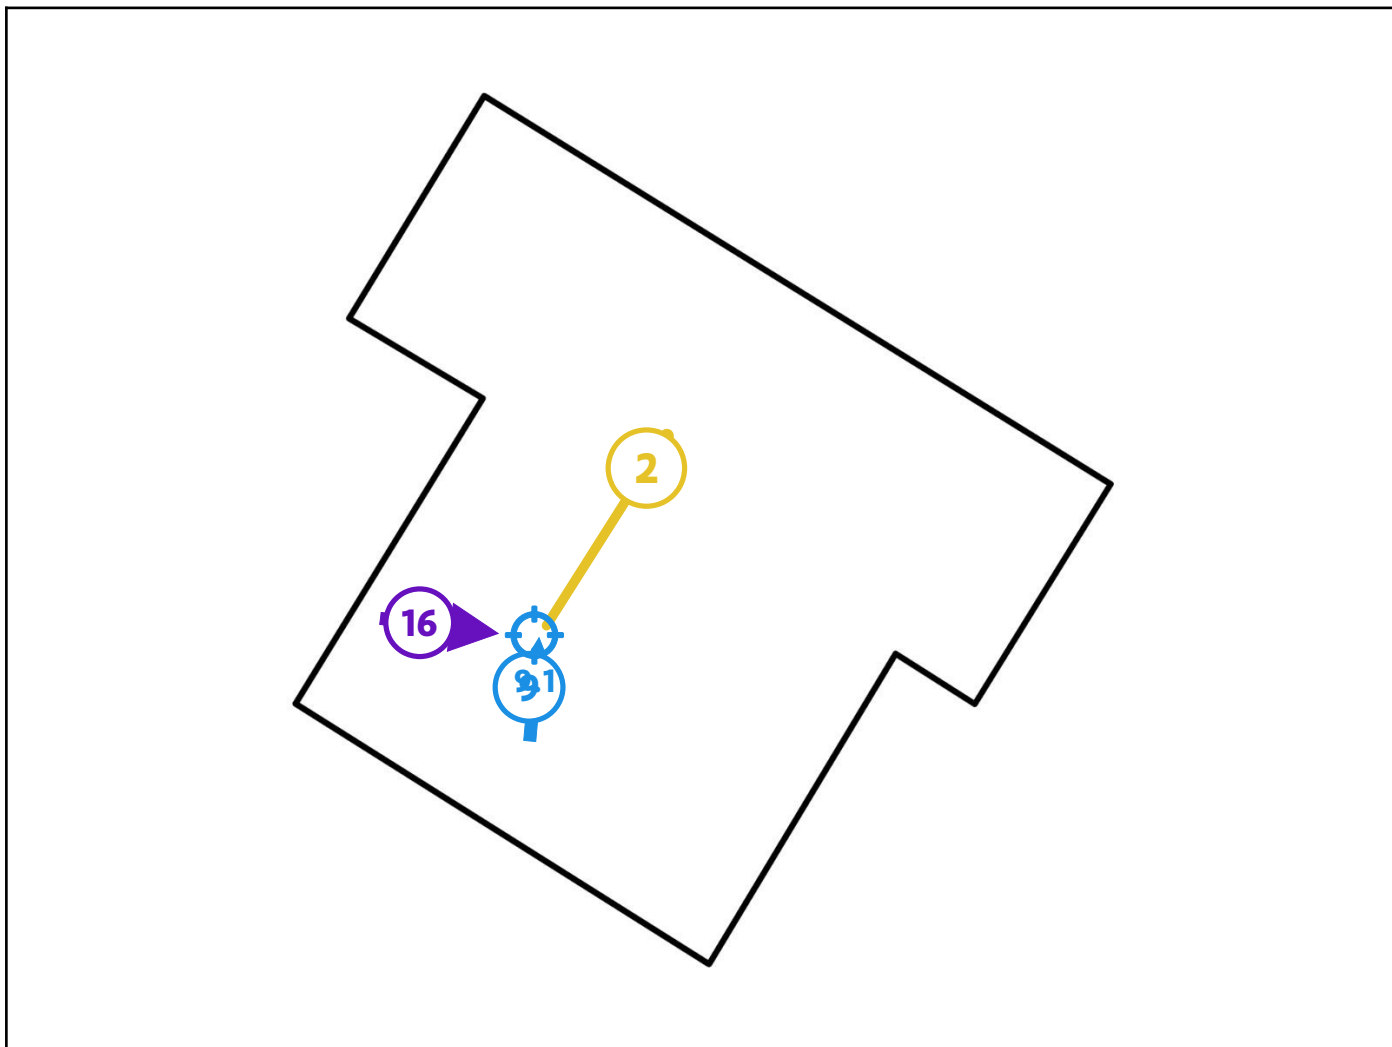
## Plan 1.11: Zolder

Beschrijving	Type	Actie
2. AC afvoerbuis (visueel vastgesteld)	Asbestmateriaal	Zorgvuldig beheren
9. Rookluik	Geen asbest	-
9.1 Code: 7	Puntmonster	-
16. rookgaskanalen (niet verdacht)	Overige ruimte of materiaal	-

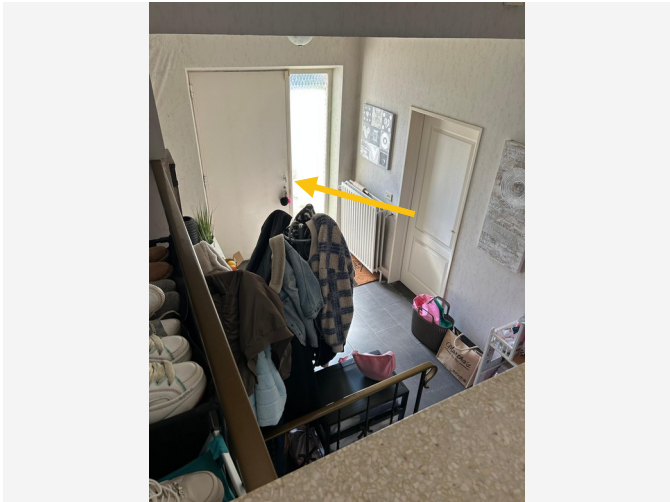
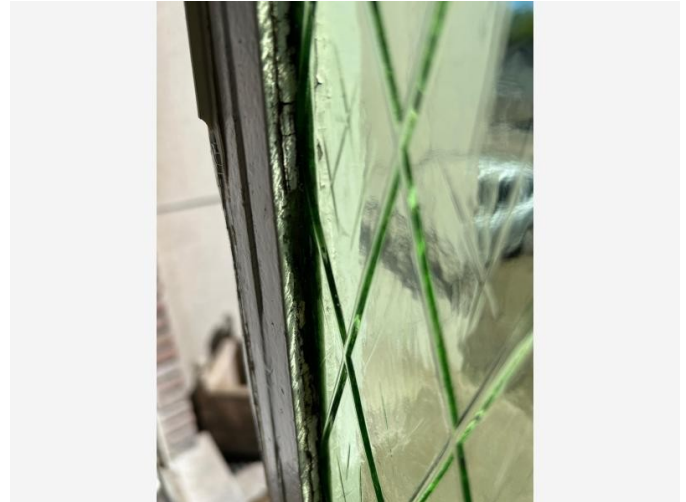
Het asbestmateriaal valt onder de mijlpaal van 2040.

Verwijderen

Eindbeoordeling materiaalrisico	Verhoogd materiaalrisico en/of verhoogde kans op vezelvrijgave
---------------------------------	--

Gebondenheid	Categorie 1: hechtgebonden in oorsprong
Asbestsoort (vezeltype)	Alleen chrysotiel aanwezig
Asbestconcentratie	Laag (< 50%)
Afschermingsgraad van het gehele materiaal	Geheel of deels vrij aan de binnenlucht, maar geen contact met binnenluchtstromen
Toestand van het materiaal	Matig beschadigd, matig verweerd

#	Type	Referentie	Resultaat
1.1	Puntmonster	3	Chrysotiel

Beschrijving	Kit kozijn-glas (met staalname) aluminium raam
Omgeving	Binnen
Primaire drager	Wandopening verticaal (raam, deur, ...)
Asbestmateriaal	In-situ afwerkingslagen - Pasta, stopverf, voegsel, stopsel, vulsel, mastiek, kitten, ...
Bindmiddel van asbestmateriaal	Kitten, mastiek, pasta
Gebondenheid op basis van bindmiddel	Hecht
Hoeveelheid (gewicht - aantal)	<ul style="list-style-type: none"><li>• 15,00 kg - 1 stuk</li></ul>
Totaal gewicht	15,00 kg
Eenvoudig bereikbaar	Ja
Bevestigingswijze	<ul style="list-style-type: none"><li>• Verlijmd, ingegoten, versmeerd</li></ul>
Identificatiemethode	Een monstername door de asbestdeskundige met laboanalyse door een asbestlabo.
Destructieve handeling voor identificatie	Nee
Opmerking	Notitie hoeveelheden betreft +/- . Het gewicht is een bereedeneerde schatting. Er worden geen rechten verleend aan deze oppervlaktes.

- Zorg voor een veilig beheer. Vermijd het beschadigen van het asbestmateriaal. Controleer de toestand jaarlijks op wijzigingen.

- Eenvoudige handelingen: mag via doe-het-zelf of door werknemer(s) met opleidingsattest eenvoudige handelingen  
Kit aluminium ramen: Wordt sterk afgeraden deze toepassing via doe-het zelf te verwijderen omwille van reële kans op vezelvrijgave. Verwijdering doe het zelf en EH opgeleid personeel: De toepassing extra fixeren en losbeitelen Standaard dragen van de nodige wegwerp beschermingsmiddelen FFP 3 masker, handschoenen en tyvec CAT III type 5-6, afspoelbaar schoeisel

De toepassing extra fixeren en losbeitelen, verpakken in dubbel plastic afvalzakken, luchtdicht afsluiten en afvoeren naar een plaatselijk containerpark als asbesthoudend afval Voor hechtgebonden toepassingen: Bij verwijdering door doe-het-zelf moet men dit afval dubbel en luchtdicht verpakt aandienen bij het gemeentelijk recyclagepark. Men raadpleegt best op voorhand de voorwaarden van het recyclagepark.

Voor afdichtingsmateriaal tussen glas en schrijnwerk is het aangeraden dat het raam (kozijn, glas en afdichtingsmateriaal) in zijn geheel verwijderd wordt.

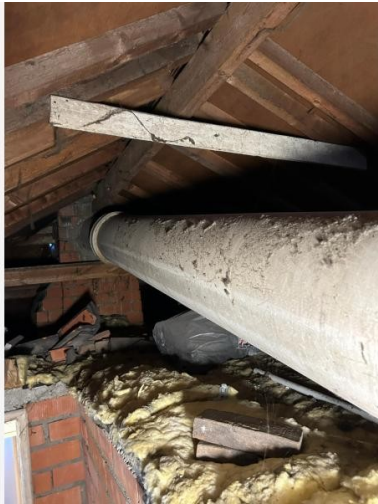
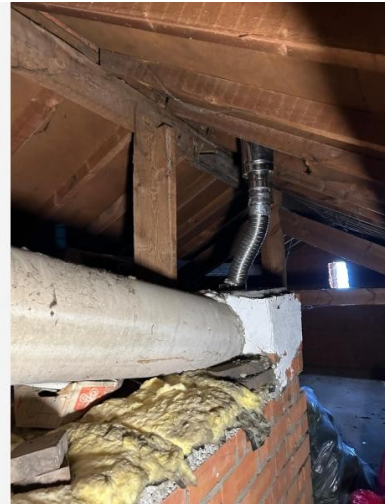
Het asbestmateriaal valt onder de mijlpaal van 2040.

Zorgvuldig beheren

Eindbeoordeling materiaalrisico	Laag materiaalrisico en/of verlaagde kans op vezelvrijgave
---------------------------------	--

Gebondenheid	Categorie 1: hechtgebonden in oorsprong
Asbestsoort (vezeltype)	Crocidoliet aanwezig
Asbestconcentratie	Laag (< 50%)
Afschermingsgraad van het gehele materiaal	Geheel of deels vrij aan de binnenlucht, maar geen contact met binnenluchtstromen
Toestand van het materiaal	Onbeschadigd, niet verweerd

<b>Beschrijving</b>	AC afvoerbuis (visueel vastgesteld)
<b>Omgeving</b>	Binnen
<b>Primaire drager</b>	Sanitaire infrastructuur en uitrusting (toe- en afvoer)
<b>Asbestmateriaal</b>	Buis, koker, leiding, pijp, doorvoer
<b>Bindmiddel van asbestmateriaal</b>	Cement
<b>Gebondenheid op basis van bindmiddel</b>	Hecht
<b>Hoeveelheid (lengte - omtrek - dikte - aantal)</b>	<ul style="list-style-type: none"> <li>• 4,00 m - 104,00 cm - 2,00 cm - 1 stuk</li> </ul>
<b>Totaal volume</b>	0,083 m <sup>3</sup>
<b>Eenvoudig bereikbaar</b>	Ja
<b>Bevestigingswijze</b>	<ul style="list-style-type: none"> <li>• Verlijmd, ingegoten, versmeerd</li> </ul>
<b>Identificatiemethode</b>	<p>De asbestdeskundige beoordeelt het materiaal als asbestverdacht en dus asbesthoudend, en dit zonder monstername.</p> <p>Motivatie: De monstername brengt andere schade aan dan schade die inherent is aan de monstername.</p>
<b>Destructieve handeling voor identificatie</b>	Nee

- Zorg voor een veilig beheer. Vermijd het beschadigen van het asbestmateriaal. Controleer de toestand jaarlijks op wijzigingen.
- Voer bijkomende staalname(s) uit.

- Eenvoudige handelingen: mag via doe-het-zelf of door werknemer(s) met opleidingsattest eenvoudige handelingen  
EH via doe-het zelf.

De buis kan voorzichtig rondom losgebeiteld worden (zonder deze te breken), extra bevochtigen om stof te voorkomen. Standaard dragen van de nodige wegwerp beschermingsmiddelen FFP 3 masker, handschoenen en tyvec CAT III type 5-6, afwasbaar schoeisel.

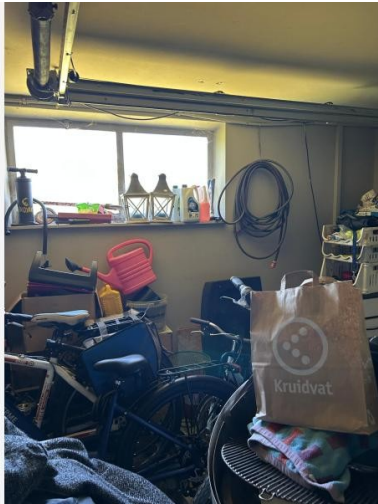
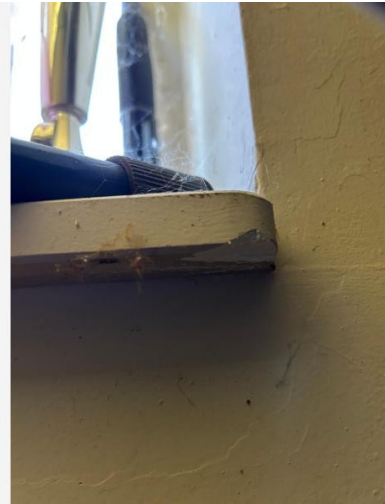
Het asbestmateriaal valt onder de mijlpaal van 2040.

Zorgvuldig beheren

Eindbeoordeling materiaalrisico	Zeer laag materiaalrisico en/of zeer lage kans op vezelvrijgave
---------------------------------	---

Gebondenheid	Categorie 1: hechtgebonden in oorsprong
Asbestsoort (vezeltype)	Alleen chrysotiel aanwezig
Asbestconcentratie	Laag (< 50%)
Afschermingsgraad van het gehele materiaal	Geheel of deels vrij aan de binnenlucht, maar geen contact met binnenluchtstromen
Toestand van het materiaal	Onbeschadigd, niet verweerd

#	Type	Referentie	Resultaat
3.1	Puntmonster	5	Chrysotiel

Beschrijving	Venstertabletten garage (massal)
Omgeving	Binnen
Primaire drager	Wandopening verticaal (raam, deur, ...)
Asbestmateriaal	Plaat, paneel, tablet - Type Massal
Bindmiddel van asbestmateriaal	Cement
Gebondenheid op basis van bindmiddel	Hecht
Hoeveelheid (oppervlakte - dikte - aantal)	<ul style="list-style-type: none"><li>• 0,30 m<sup>2</sup> - 2,00 cm - 2 stuks</li></ul>
Totaal volume	0,012 m <sup>3</sup>
Eenvoudig bereikbaar	Ja
Bevestigingswijze	<ul style="list-style-type: none"><li>• Verlijmd, ingegoten, versmeerd</li></ul>
Identificatiemethode	Een monstername door de asbestdeskundige met laboanalyse door een asbestlabo.
Destructieve handeling voor identificatie	Nee
Opmerking	De vermelde oppervlaktes, diktes, gewichten en volumes betreffen een beredeneerde schatting. Er worden geen rechten verleend aan deze oppervlaktes/diktes/volumes.

- Zorg voor een veilig beheer. Vermijd het beschadigen van het asbestmateriaal. Controleer de toestand jaarlijks op wijzigingen.
- Voer bijkomende staalname(s) uit.

- Eenvoudige handelingen: mag via doe-het-zelf of door werknemer(s) met opleidingsattest eenvoudige handelingen  
EH via doe-het zelf : De dorpels of tabletten kunnen voorzichtig losgebeiteld worden, zonder de toepassing zelf te breken , extra bevochtigen om stof te voorkomen Standaard dragen van de nodige wegwerp beschermingsmiddelen FFP 3 masker , handschoenen en tyvec CAT III type 5-6 , afwasbaar schoeisel Verpakken in dubbel plastic folie , sluit luchtdicht af en afvoeren naar het containerpark als hechtgebonden asbestafval. Voor hechtgebonden toepassingen: Bij verwijdering door doe-het-zelf moet men dit afval dubbel en luchtdicht verpakt aandienen bij het gemeentelijk recyclagepark. Men raadpleegt best op voorhand de voorwaarden van het recyclagepark. Zie ook link Zie <https://ovam.vlaanderen.be/wie-mag-wat-verwijderen> <https://ovam.vlaanderen.be/voorzorgsmaatregelen-bij-asbestverwijdering> <https://ovam.vlaanderen.be/asbestafval-afvoeren> Zie ook wetgevend kader (website van de OVAM en CODEX boek VI titel 3). <http://werk.belgie.be/sites/default/files/content/documents/Welzijn%20op%20het>

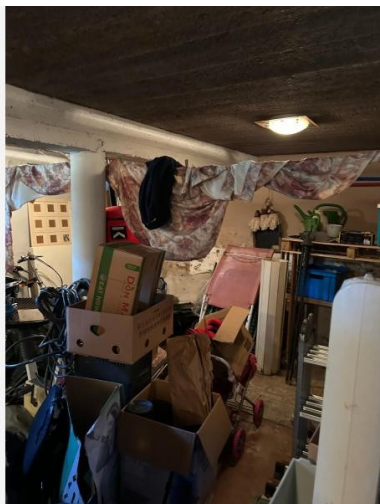
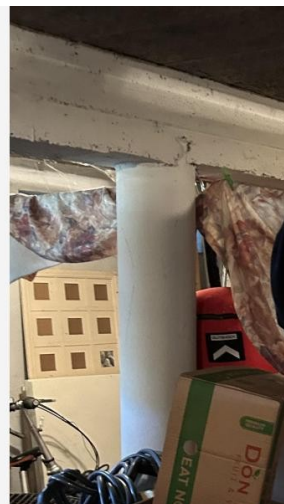
Het asbestmateriaal valt onder de mijlpaal van 2040.

Zorgvuldig beheren

Afschuren van de toepassing zal de blootstellingrisico's verhogen

Zeer laag materiaalrisico en/of zeer lage kans op vezelvrijgave

<b>Gebondenheid</b>	Categorie 1: hechtgebonden in oorsprong
<b>Asbestsoort (vezeltype)</b>	Crocidoliet aanwezig
<b>Asbestconcentratie</b>	Laag (< 50%)
<b>Afschermingsgraad van het gehele materiaal</b>	Niet-stootvaste afscherming
<b>Toestand van het materiaal</b>	Onbeschadigd, niet verweerd

Beschrijving	Verloren bekistingspaal (visueel vastgesteld)
Omgeving	Binnen
Primaire drager	Fundering-draagstructuur (horizontaal, verticaal)
Asbestmateriaal	Verloren bekisting - Buis, koker
Bindmiddel van asbestmateriaal	Cement
Gebondenheid op basis van bindmiddel	Hecht
Hoeveelheid (lengte - omtrek - dikte - aantal)	<ul style="list-style-type: none"> <li>• 2,00 m - 100,00 cm - 1,00 cm - 1 stuk</li> </ul>
Totaal volume	0,02 m <sup>3</sup>
Eenvoudig bereikbaar	<p>Nee</p> <ul style="list-style-type: none"> <li>• Verwijdering tast de bouwkundige integriteit aan.</li> </ul>
Bevestigingswijze	<ul style="list-style-type: none"> <li>• Verlijmd, ingegoten, versmeerd</li> </ul>
Identificatiemethode	<p>De asbestdeskundige beoordeelt het materiaal als asbestverdacht en dus asbesthoudend, en dit zonder monstername.</p> <p>Motivatie: De monstername brengt andere schade aan dan schade die inherent is aan de monstername.</p>

- Zorg voor een veilig beheer. Vermijd het beschadigen van het asbestmateriaal. Controleer de toestand jaarlijks op wijzigingen.
- Voer bijkomende staalname(s) uit.

- Eenvoudige handelingen: mag via doe-het-zelf of door werknemer(s) met opleidingsattest eenvoudige handelingen  
EH via doe-het zelf of opgeleid personeel (bij afbreken van de constructie) Wij adviseren door een aannemer of architect de stabiliteit te laten controleren. Indien de paal in zijn geheel verwijderd kan worden is dit mogelijk volgens techniek EH. Plaats indien nodig een andere steunpaal. Standaard dragen van de nodige wegwerp beschermingsmiddelen FFP 3 masker , handschoenen en tyvec CAT III type 5-6 , afspoelbaar schoeisel Extra bevochtigen van de bekistingspaal , beitel rondom de paal boven en onder voorzichtig los zonder de bekisting te breken , de bekistingspaal verpakken in dubbel plastic folie , luchtdicht afsluiten en afvoeren als hechtgebonden afval. Voor hechtgebonden toepassingen: Bij verwijdering door doe-het-zelf moet men dit afval dubbel en luchtdicht verpakt aandienen bij het gemeentelijk recyclagepark. Men raadpleegt best op voorhand de voorwaarden van het recyclagepark. Zie ook link Zie <https://ovam.vlaanderen.be/wie-mag-wat-verwijderen> <https://ovam.vlaanderen.be/voorzorgsmaatregelen->

- Hermetische zone (erkend asbestverwijderaer)  
HZ Erkend asbestverwijderaer :Vermits het over verloren bekisting gaat, kan men deze eventueel afpikkeren in hermetische zone. De bouwkundige integriteit zal hierdoor geenszins worden aangetast. De steunpaal zelf bevindt zich binnen de verloren bekisting. Bij het wegpikkeren zal de asbestcementbuis gemakkelijk loskomen van de beton van de steunpaal. Zie ook link Zie <https://ovam.vlaanderen.be/wie-mag-wat-verwijderen> <https://ovam.vlaanderen.be/voorzorgsmaatregelen-bij-asbestverwijdering> <https://ovam.vlaanderen.be/asbestafval-afvoeren>

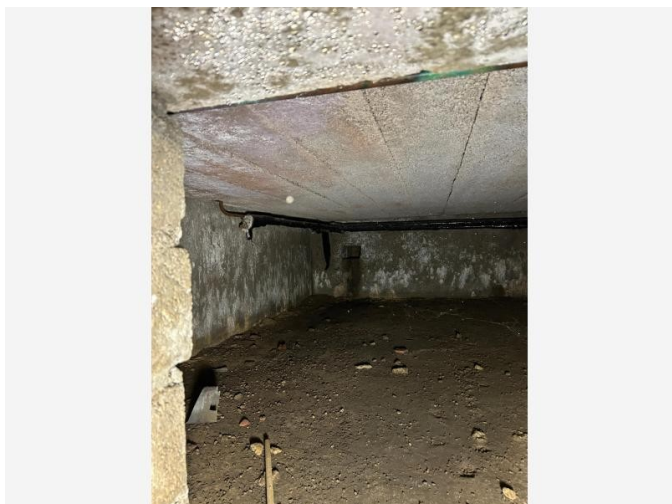
Situeringfoto

**Reden:** de inspectieruimte is lager dan 1,5 m

**Uitleg van de asbestdeskundige:** In het inspectieprotocol behoort een ruimte lager dan 1,5 m niet tot het onderzoek.

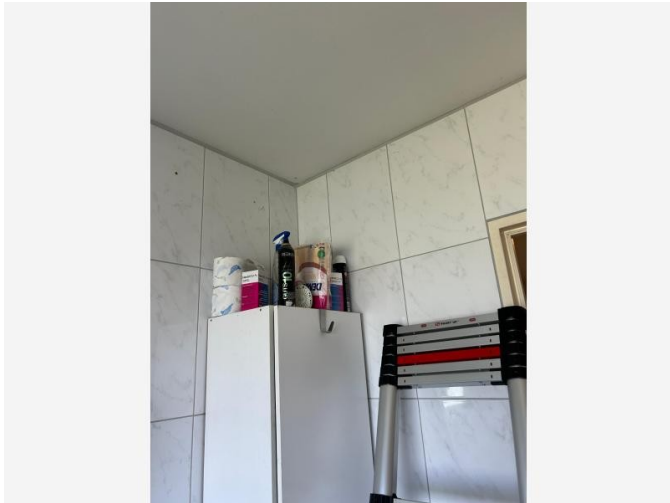
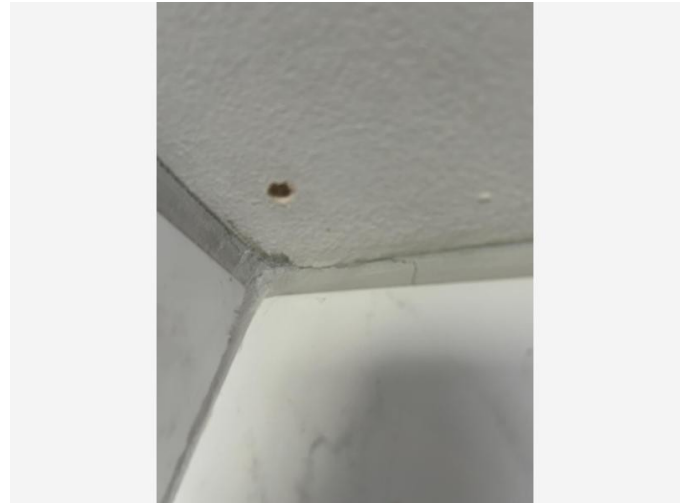
## Fiche 8: Plafondpleister

Geen asbest

#	Type	Referentie	Resultaat
8.1	Mengmonster	2	Geen asbest

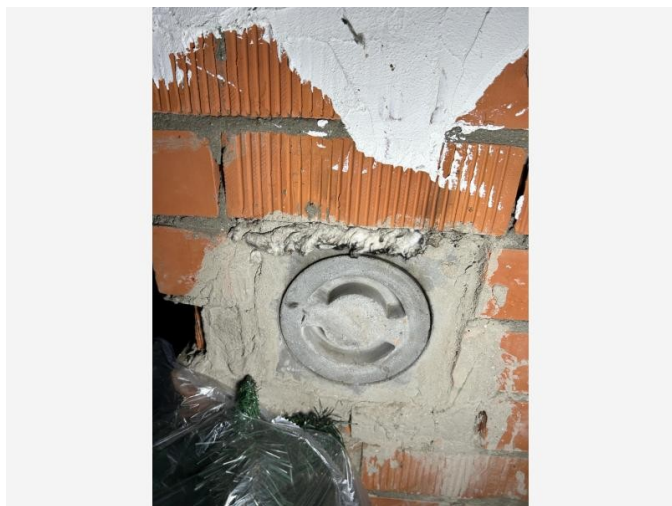
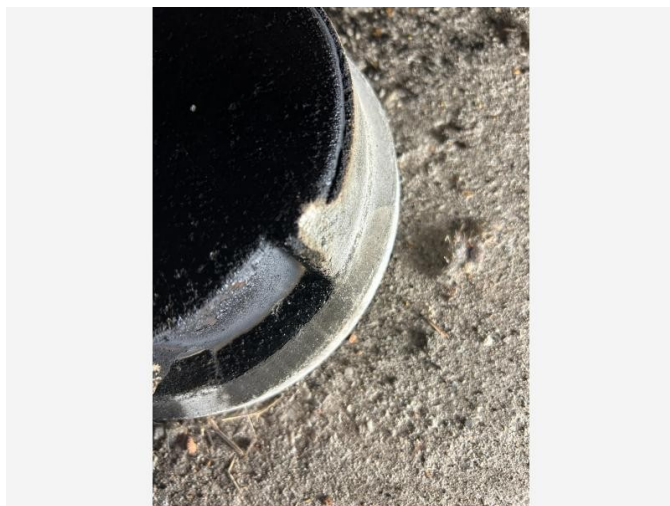
Geen asbest

#	Type	Referentie	Resultaat
9.1	Puntmonster	7	Geen asbest

<b>Beschrijving</b>	Rookluik
<b>Omgeving</b>	Binnen
<b>Primaire drager</b>	HVAC infrastructuur en uitrusting
<b>Bindmiddel van materiaal</b>	Cement
<b>Gebondenheid op basis van bindmiddel</b>	Hecht
<b>Hoeveelheid (gewicht - aantal)</b>	<ul style="list-style-type: none"><li>• 2,50 kg - 1 stuk</li></ul>
<b>Totaal gewicht</b>	2,50 kg
<b>Identificatiemethode</b>	Een monstername door de asbestdeskundige met laboanalyse door een asbestlabo.
<b>Destructieve handeling voor identificatie</b>	Nee
<b>Opmerking</b>	De vermelde oppervlaktes en volumes betreffen een beredeneerde schatting. Er worden geen rechten verleend aan deze oppervlaktes/volumes. De dikte is een schatting die voorkomt uit de monsterplaatsen en is daarom niet altijd representatief.

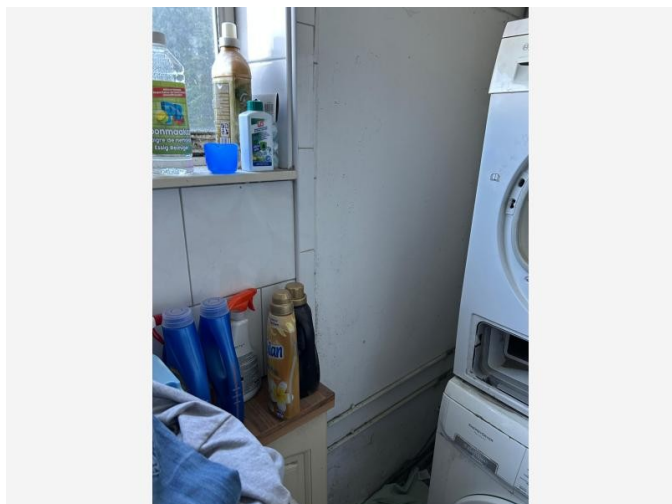
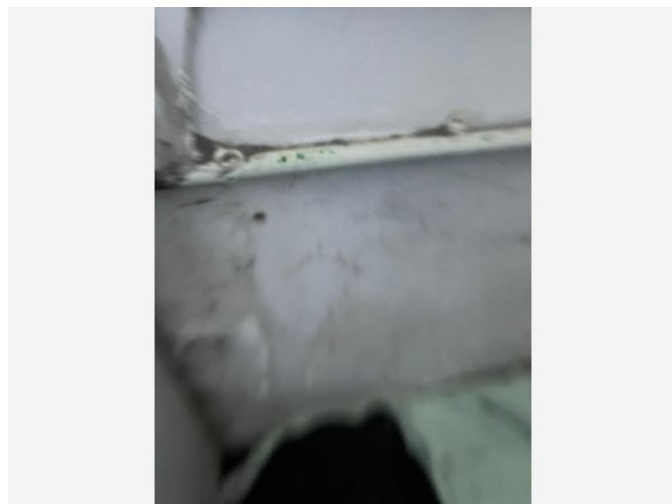
Geen asbest

#	Type	Referentie	Resultaat
10.1	Mengmonster	1	Geen asbest

<b>Beschrijving</b>	Muurpleister
<b>Omgeving</b>	Binnen
<b>Primaire drager</b>	Binnenwand
<b>Bindmiddel van materiaal</b>	Gips - kalk
<b>Gebondenheid op basis van bindmiddel</b>	Niet-hechtgebonden
<b>Hoeveelheid (oppervlakte - dikte - aantal)</b>	• 350,00 m <sup>2</sup> - 1,00 cm - 1 stuk
<b>Totaal volume</b>	3,50 m <sup>3</sup>
<b>Identificatiemethode</b>	Een monstername door de asbestdeskundige met laboanalyse door een asbestlabo.
<b>Destructieve handeling voor identificatie</b>	Nee
<b>Opmerking</b>	<p>Volgens het inspectieprotocol is een monstername van het pleisterwerk verplicht om dit te identificeren als niet-asbesthoudend.</p> <p>Locatie staalnames: individuele ruimte: slaapkamer / natte ruimte: niet mogelijk / stookplaats: wasplaats / traphal</p> <p>De vermelde oppervlaktes en volumes betreffen een beredeneerde schatting. Er worden geen rechten verleend aan deze oppervlaktes/volumes. De dikte is een schatting die voorkomt uit de monsterplaatsen en is daarom niet altijd representatief.</p>

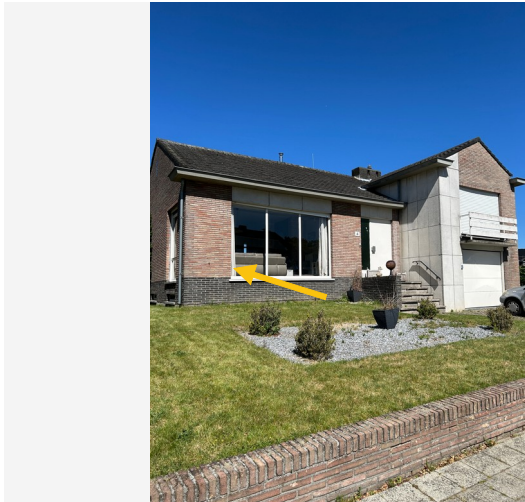
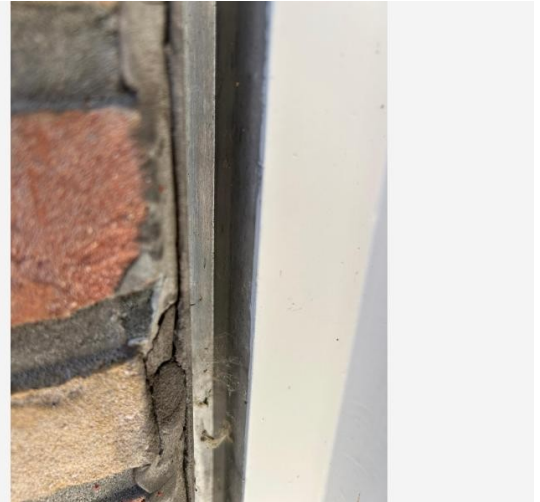
# Fiche 11: Kit kozijn-muur (met staalname) aluminium raam

Geen asbest

#	Type	Referentie	Resultaat
11.1	Puntmonster	4	Geen asbest

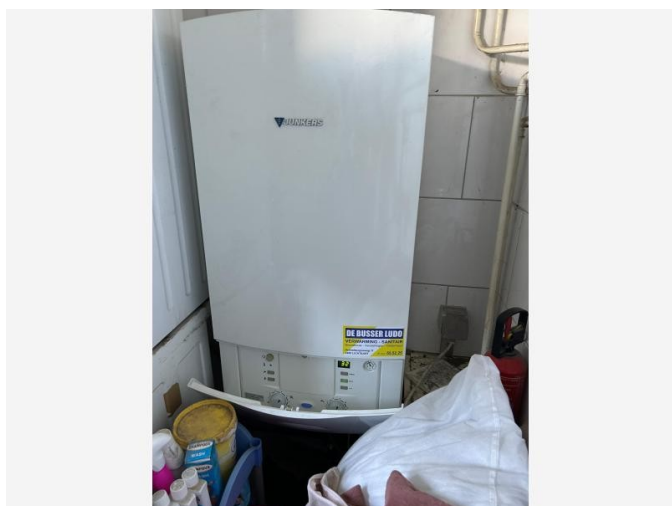
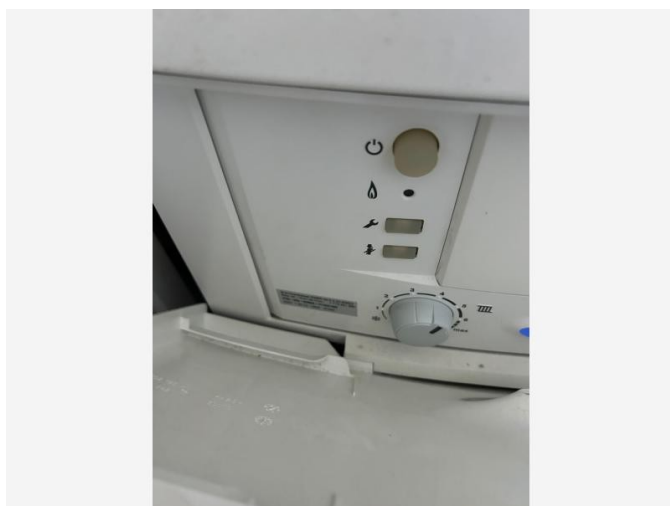
### Fiche 13: CV Ketel Junkers (niet verdacht)

Beschrijving	Notitie	Terug te vinden op plannen
Fiche 13: CV Ketel Junkers (niet verdacht)	De CV ketel werd gecontroleerd en is niet asbest verdacht. Geen risico bouwjaar.	Plan 1.3: verdieping 0
Fiche 14: Dakbedekking niet verdacht.	De dakbedekking wordt gecontroleerd. Deze bestaat uit dakpannen en bevat geen asbest verdachte materialen.	Plan 1.13: Dak
Fiche 15: Onderdak niet verdacht	Het dak werd gecontroleerd. Er is geen verdacht onderdak vastgesteld.  Deze handeling is een steekproef, er is geen garantie dat het volledige dak met éénzelfde materiaal is opgebouwd. Dit kan enkel via destructief onderzoek vastgesteld worden.	Plan 1.12: Dak
Fiche 16: rookgaskanalen (niet verdacht)	rookgaskanalen niet verdacht	Plan 1.11: Zolder
