Asbestinventarisatetest

Keulsekarstraat 13, 2440 Geel

Attestnummer : 20260614-000190.000

Niet-asbestveilig

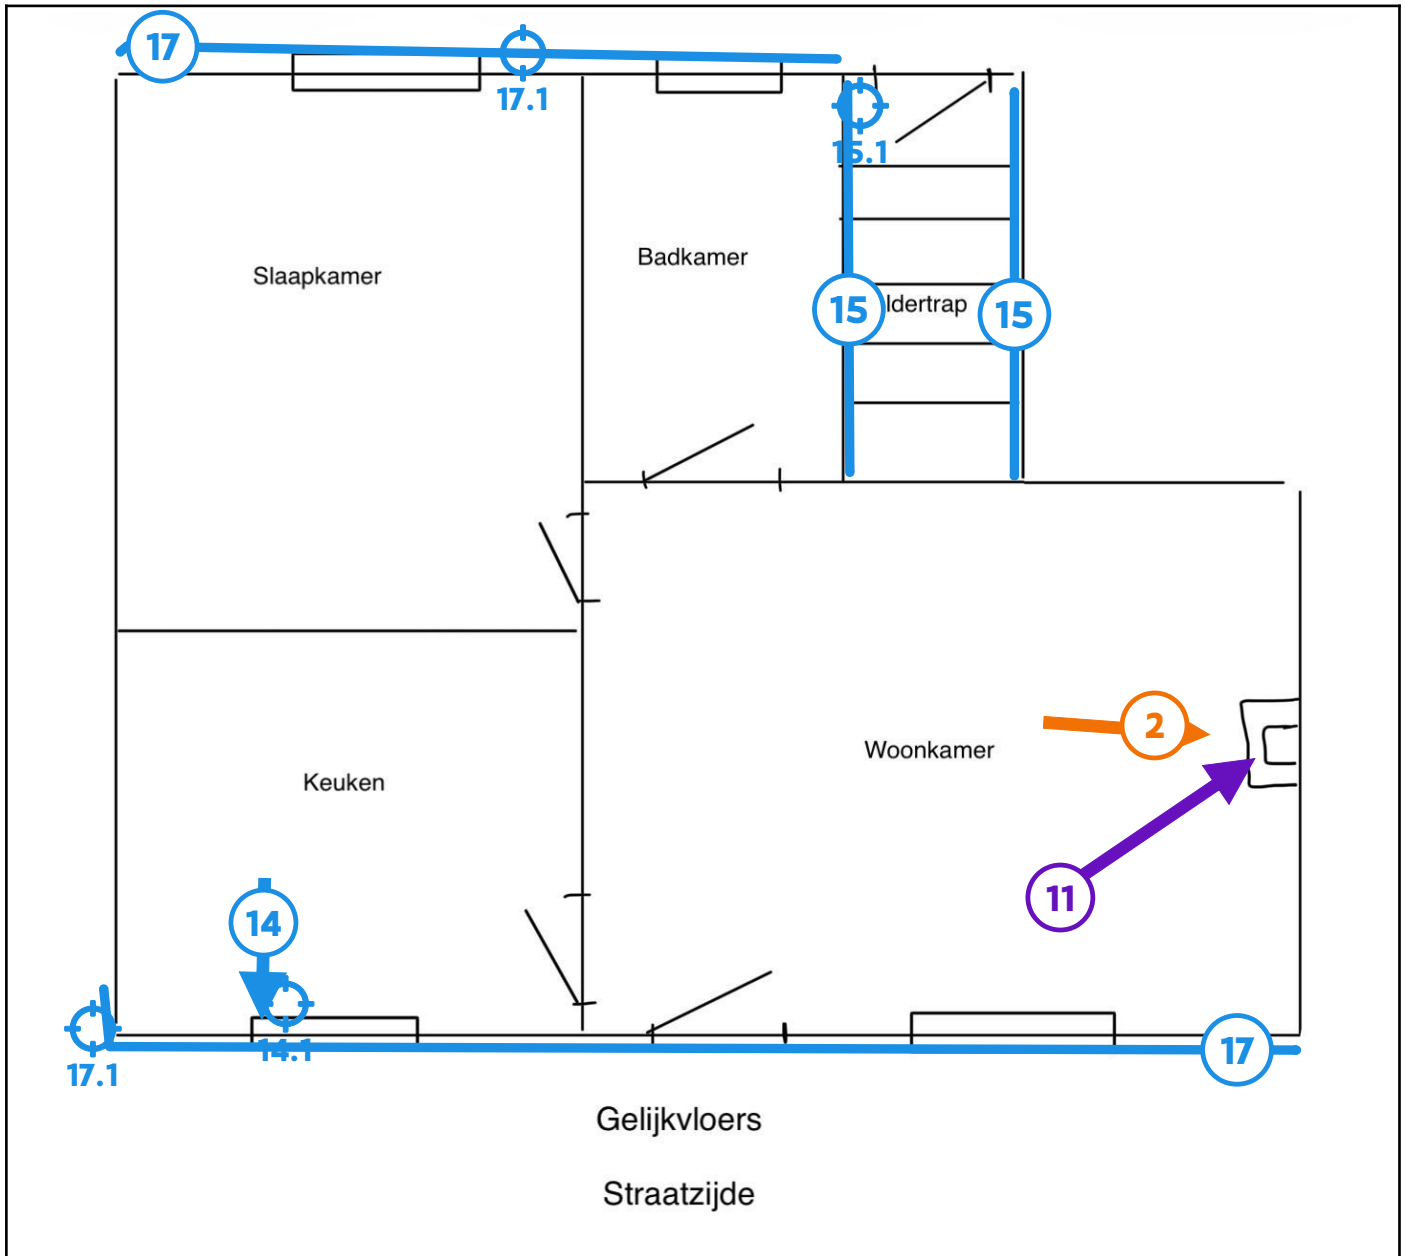
Plan 1.1: Gelijkvloers

Beschrijving	Type	Actie
2. Koord in kachel	Asbestmateriaal	Verwijderen
11. Binnenzijde schouwen / Technische schachten	Advies	-
14. Ontdreuningsplaat/anti-dreunplaat onder spoelbak	Geen asbest	-
14.1 Code: M04	Puntmonster	-

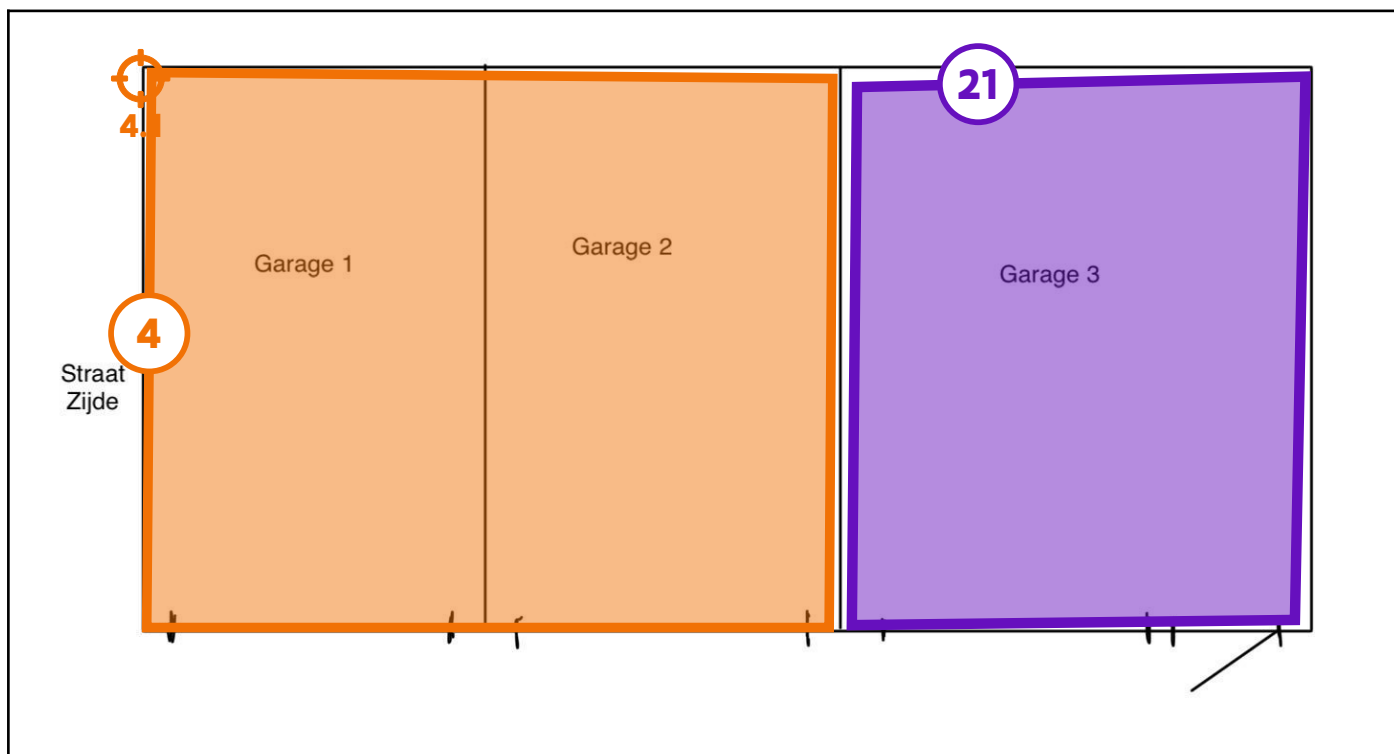
Plan 2.1: Garages

Beschrijving	Type	Actie
4. dakbedekking - golfplaten garages	Asbestmateriaal	Verwijderen
4.1 Code: M08	Puntmonster	-
21. Dakbedekking - niet verdacht	Overige ruimte of materiaal	-

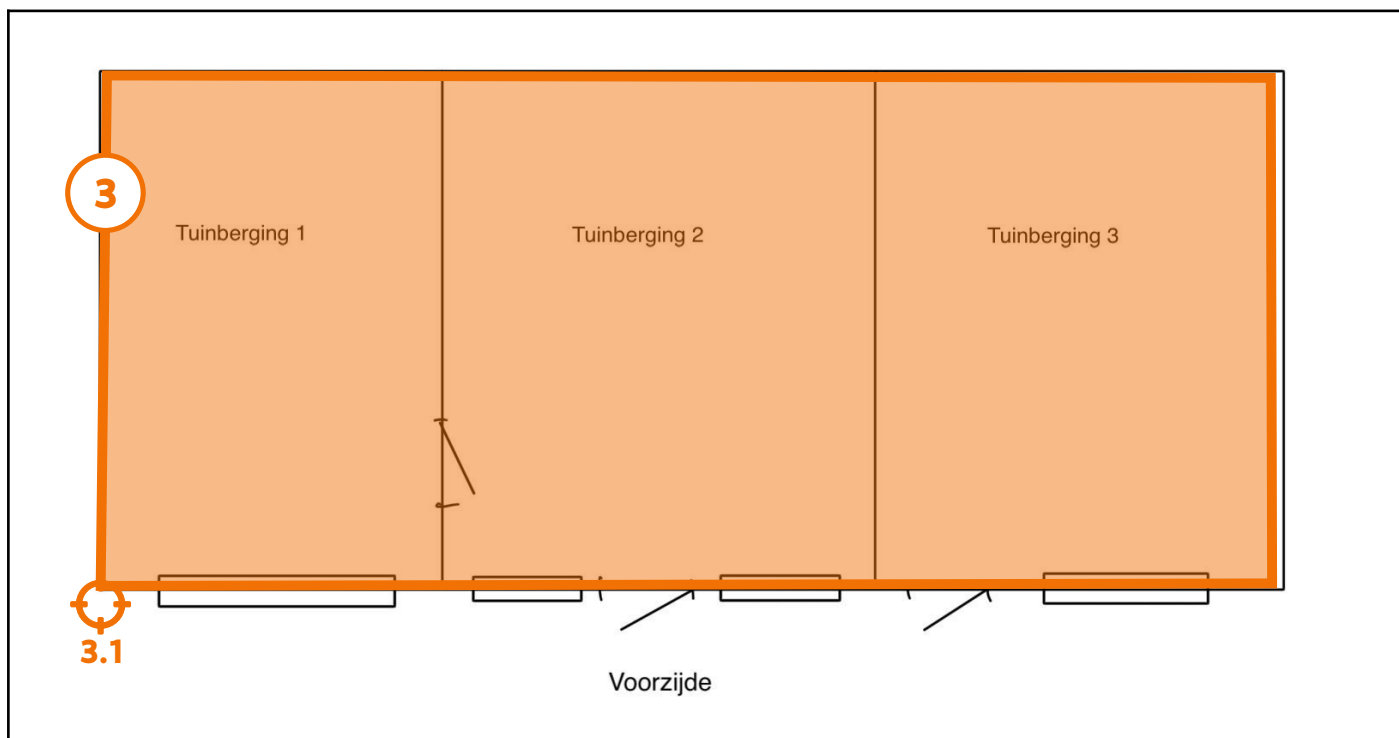
Plan 3.1: Tuinberging

Beschrijving	Type	Actie
3. dakbedekking - golfplaten tuinberging	Asbestmateriaal	Verwijderen
3.1 Code: M07	Puntmonster	-

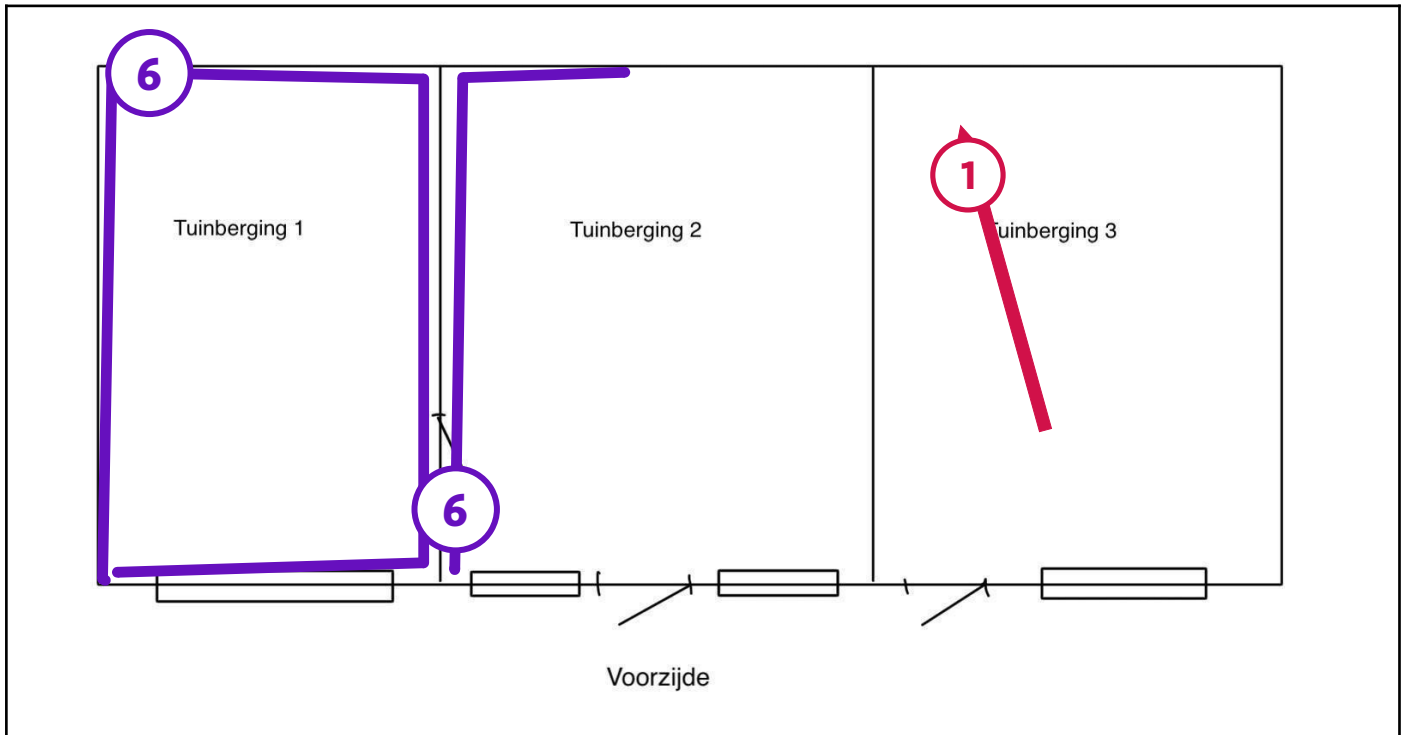
Plan 3.3: Tuinberging

Beschrijving	Type	Actie
1. Vast te stellen afvalstoffen- cat gebondenheid beoordeling mogelijk	Asbestmateriaal	Dringend verwijderen
6. Valse wand(en)/voorzetwand(en) - hout	Advies	-

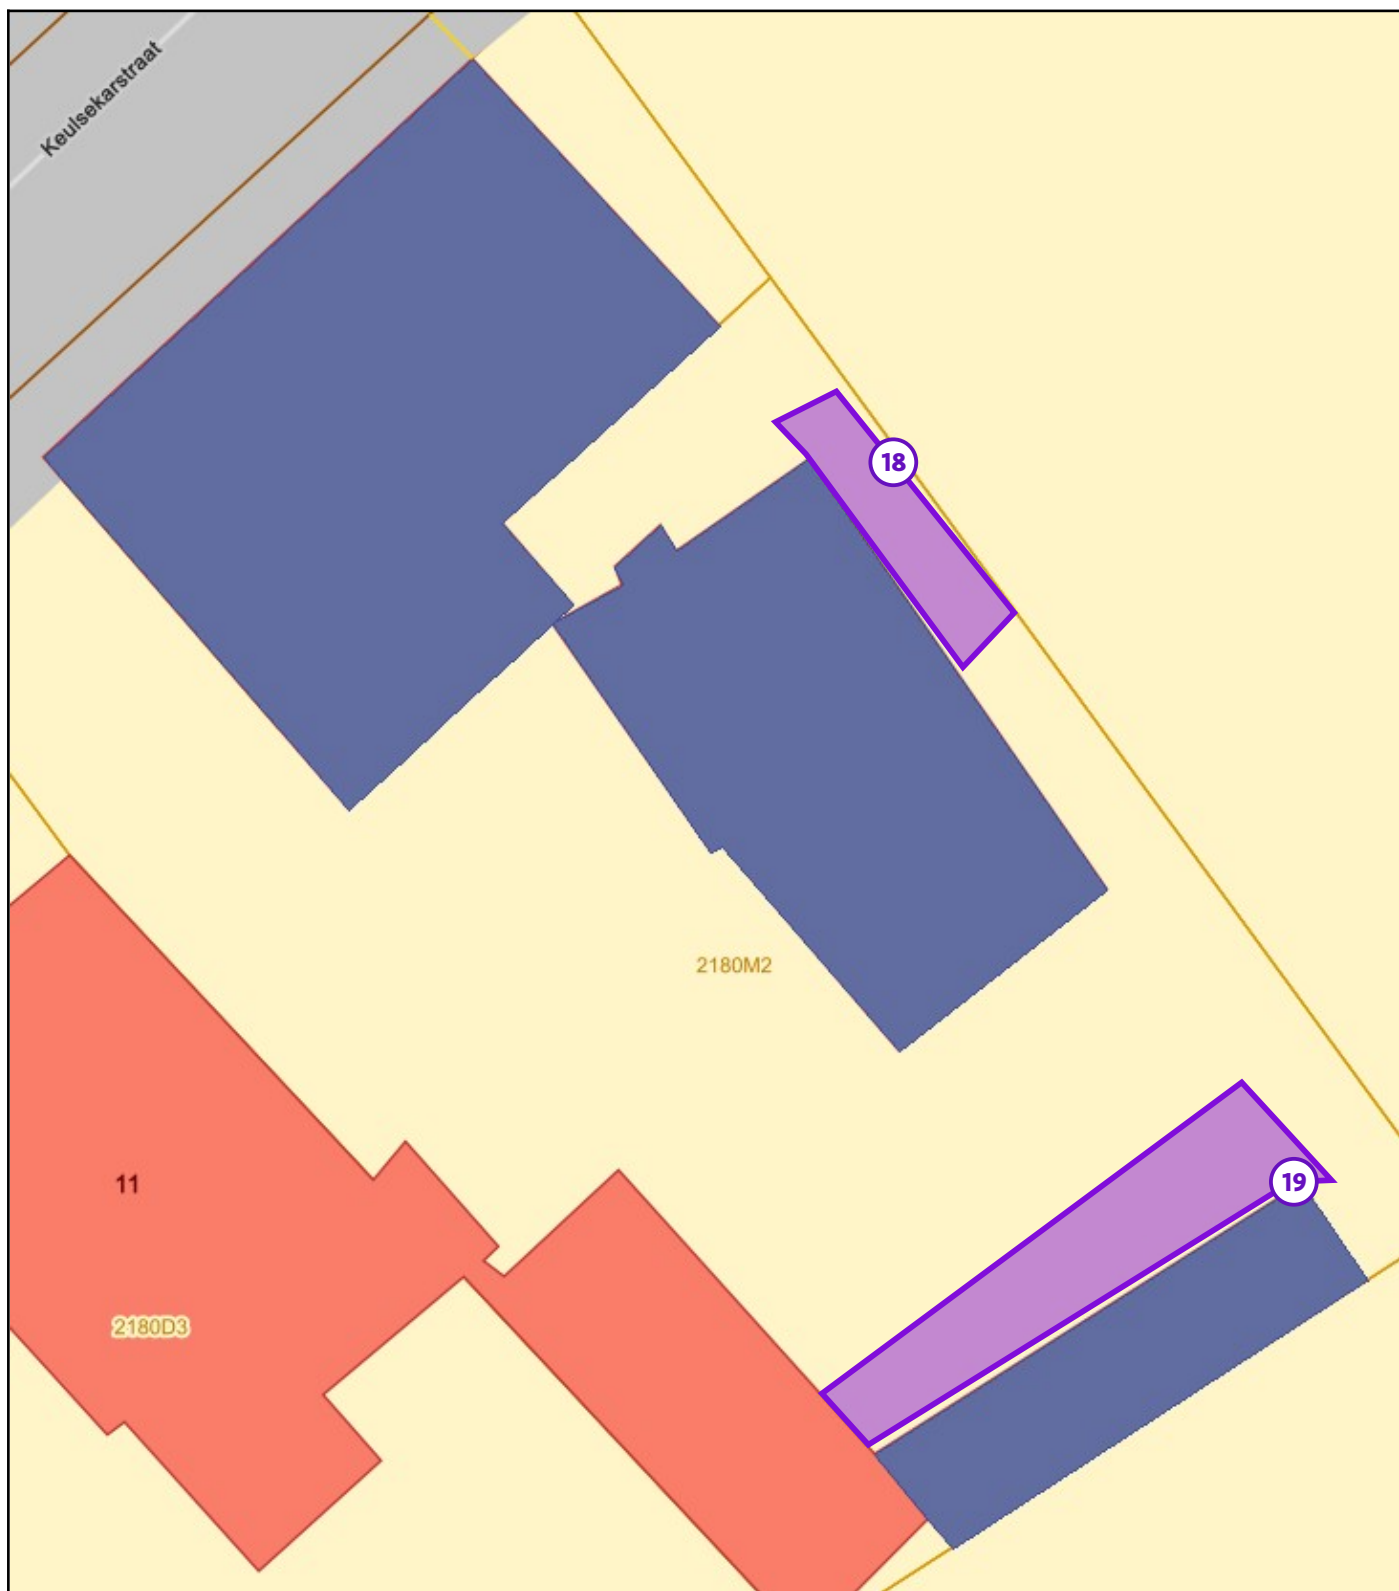
Plan 4.1: Afdruiptzones/afvloeizones

18. Afdruipzone dakbedekking garages	Afdruipzone/afvloeizone	-
19. Afdruipzone dakbedekking tuinberging	Afdruipzone/afvloeizone	-

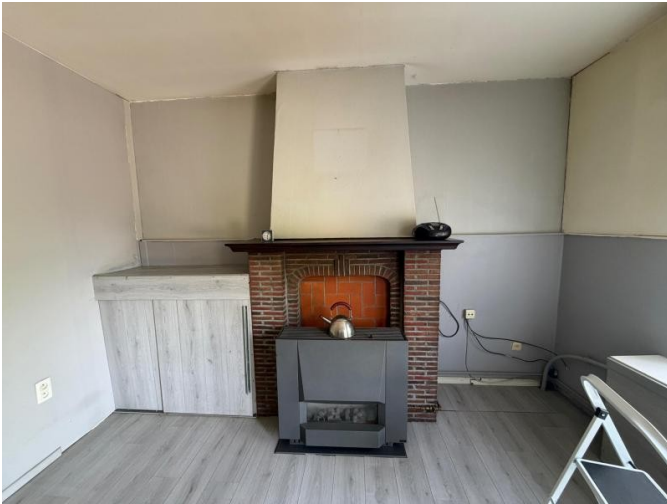
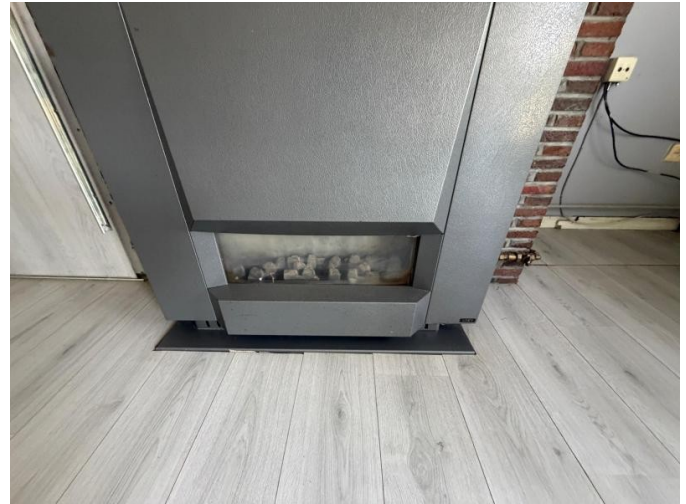
Het asbestmateriaal valt onder de mijlpaal van 2034.

Door de losgebondenheid en mate van beschadiging adviseren wij om deze koord te laten verwijderen door een erkend asbestverwijderaar

Eindbeoordeling materiaalrisico	Verhoogd materiaalrisico en/of verhoogde kans op vezelvrijgave
---------------------------------	--

Gebondenheid	Categorie 3: niet-hechtgebonden met weinig of geen matrix
Asbestsoort (vezeltype)	Alleen chrysotiel aanwezig
Asbestconcentratie	Hoog ($\geq 50\%$)
Afschermingsgraad van het gehele materiaal	Geheel of deels vrij aan binnenluchtstromen
Toestand van het materiaal	Onbeschadigd, niet verweerd

Beschrijving	Koord in kachel
Omgeving	Binnen
Primaire drager	Ruimteverwarming
Asbestmateriaal	Koord, lint, band, strip
Bindmiddel van asbestmateriaal	Weinig of geen bindmiddel (textiel, bevloeking, ...)
Gebondenheid op basis van bindmiddel	Niet-hechtgebonden
Hoeveelheid (lengte - omtrek - aantal)	<ul style="list-style-type: none">• 1,00 m - 1,00 cm - 1 stuk
Totale oppervlakte	0,01 m ²
Eenvoudig bereikbaar	Ja
Bevestigingswijze	<ul style="list-style-type: none">• Geklemd
Identificatiemethode	<p>De asbestdeskundige beoordeelt het materiaal als asbestverdacht en dus asbesthoudend, en dit zonder monstername.</p> <p>Motivatie: De monstername brengt andere schade aan dan schade die inherent is aan de monstername.</p>
Destructieve handeling voor identificatie	Nee
Opmerking	<p>De hoeveelheid betreft een schatting.</p> <p>Het glazen deurtje van de gaskachel was op het moment van de controle niet open te krijgen waardoor er geen monster van de koord kon genomen worden.</p>

- Zorg voor een veilig beheer. Vermijd het beschadigen van het asbestmateriaal. Controleer de toestand jaarlijks op wijzigingen.
- Voer bijkomende staalname(s) uit.

- Eenvoudige handelingen: mag via doe-het-zelf of door werknemer(s) met opleidingsattest eenvoudige handelingen
Bij het uitvoeren van eenvoudige handelingen, zoals toegestaan via doe-het-zelfmethoden of door werknemers met een opleidingsattest, is het gebruik van de juiste pers. beschermingsmiddelen (PBM's) verplicht om blootstelling aan asbestvezels te voorkomen. Wij adviseren echter om asbest te laten verwijderen door een werknemer met opleidingscertificaat. Maar het is ook toegestaan via de doe-het-zelfmethode, mits de juiste voorzorgsmaatregelen en PBM's in acht worden genomen. De te gebruiken PBM's zijn:
 - FFP3-mondmasker of halfgelaatsmasker met P3 filter
 - wegwerpoverall (Tyvek CATIII, type 5 en 6)

- afwasbaar schoeisel
- handschoenen wegwerp of afwasbaar
- Een veiligheidsbril is vereist om te voorkomen dat vezels in de ogen terechtkomen.
- De toepassingen dienen in zijn geheel, zonder te breken en zonder stofvorming, vergruizeling verwijderd te worden. Gebruik hiervoor een vernevelaar of fixeermiddel om het asbestmateriaal eerst te fixeren.

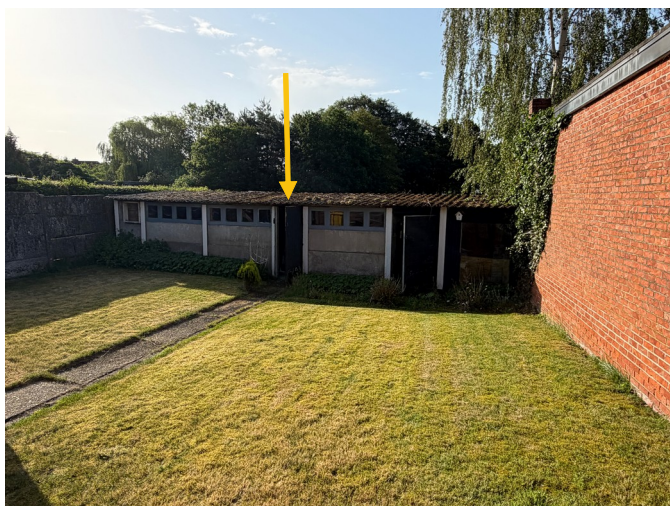
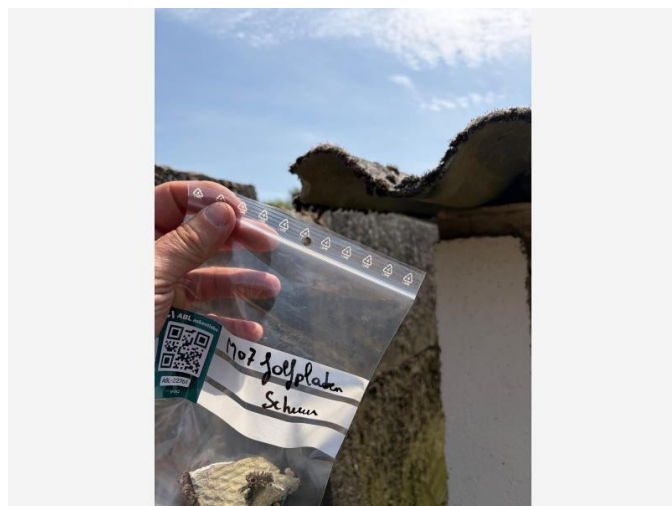
Het asbestmateriaal valt onder de mijlpaal van 2034.

Eindbeoordeling materiaalrisico	Verhoogd materiaalrisico en/of verhoogde kans op vezelvrijgave
---------------------------------	--

Gebondenheid	Categorie 1: hechtgebonden in oorsprong
Asbestsoort (vezeltype)	Alleen chrysotiel aanwezig
Asbestconcentratie	Laag (< 50%)
Afschermingsgraad van het gehele materiaal	Geheel of deels vrij aan de binnenlucht, maar geen contact met binnenluchtstromen
Toestand van het materiaal	Matig beschadigd, matig verweerd

#	Type	Referentie	Resultaat
3.1	Puntmonster	M07	Chrysotiel

Beschrijving	dakbedekking - golfplaten tuinberging
Omgeving	Grenst aan binnen- en buitenlucht
Primaire drager	Schuin dak
Asbestmateriaal	Dak- en gevelbekleding - Golfplaat
Bindmiddel van asbestmateriaal	Cement
Gebondenheid op basis van bindmiddel	Hecht
Hoeveelheid (oppervlakte - aantal)	<ul style="list-style-type: none">• 30,00 m² - 1 stuk
Totale oppervlakte	30,00 m ²
Eenvoudig bereikbaar	Ja
Bevestigingswijze	<ul style="list-style-type: none">• Geschroefd
Identificatiemethode	Een monstername door de asbestdeskundige met laboanalyse door een asbestlabo.
Destructieve handeling voor identificatie	Nee
Opmerking	De hoeveelheid betreft een schatting.

- Hemelwater dat afspoelt van asbestcement daken of gevels kan asbestdeeltjes bevatten. Gebruik het enkel voor gesloten circuits (bv. spoelen toiletten). Reinig na het vervangen van het dak of de gevel de dakgoten en regenwaterput of -ton om asbesthoudend sediment of slib te verwijderen

- Eenvoudige handelingen: mag via doe-het-zelf of door werknemer(s) met opleidingsattest eenvoudige handelingen
Bij het uitvoeren van eenvoudige handelingen, zoals toegestaan via doe-het-zelfmethoden of door werknemers met een opleidingsattest, is het gebruik van de juiste persoonlijke beschermingsmiddelen (PBM's) verplicht om blootstelling aan asbestvezels te voorkomen. Wij adviseren echter om asbest te laten verwijderen door een werknemer met opleidingscertificaat. Maar het is ook toegestaan via de doe-het-zelfmethode, mits de juiste voorzorgsmaatregelen en PBM's in acht worden genomen. De te gebruiken PBM's zijn:
 - FFP3-mondmasker of halfgelaatsmasker met P3 filter
 - wegwerpoverall (Tyvek CATIII, type 5en 6)

- afwasbaar schoeisel
- handschoenen wegwerp of afwasbaar
- Een veiligheidsbril is vereist om te voorkomen dat vezels in de ogen terechtkomen.
- De toepassingen dienen in zijn geheel, zonder te breken en zonder stofvorming, verdere vergruizing verwijderd te worden. Gebruik hiervoor een vernevelaar of fixeermiddel om het asbestmateriaal eerst te fixeren.

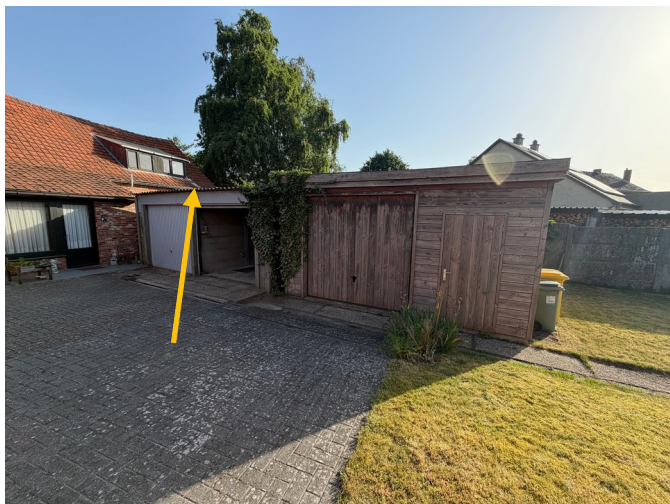
Het asbestmateriaal valt onder de mijlpaal van 2034.

Beschrijving	dakbedekking - golfplaten garages
Omgeving	Grenst aan binnen- en buitenlucht
Primaire drager	Schuin dak
Asbestmateriaal	Dak- en gevelbekleding - Golfplaat
Bindmiddel van asbestmateriaal	Cement
Gebondenheid op basis van bindmiddel	Hecht
Hoeveelheid (oppervlakte - aantal)	<ul style="list-style-type: none">• 25,00 m² - 1 stuk
Totale oppervlakte	25,00 m ²
Eenvoudig bereikbaar	Ja
Bevestigingswijze	<ul style="list-style-type: none">• Geschroefd
Identificatiemethode	Een monstername door de asbestdeskundige met laboanalyse door een asbestlabo.
Destructieve handeling voor identificatie	Nee
Opmerking	De hoeveelheid betreft een schatting.

- Hemelwater dat afspoelt van asbestcement daken of gevels kan asbestdeeltjes bevatten. Gebruik het enkel voor gesloten circuits (bv. spoelen toiletten). Reinig na het vervangen van het dak of de gevel de dakgoten en regenwaterput of -ton om asbesthoudend sediment of slib te verwijderen

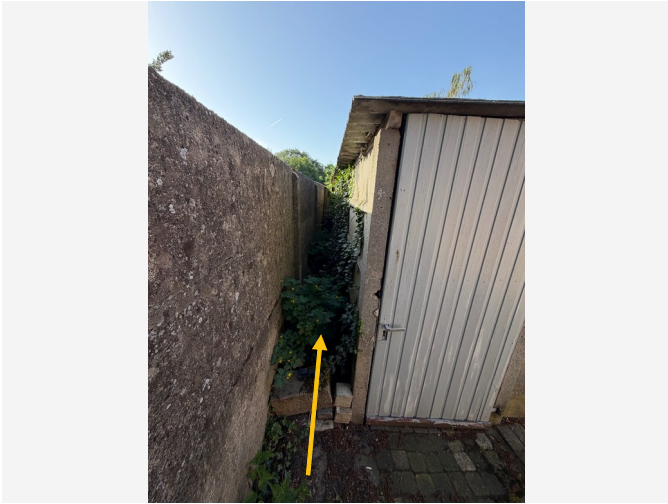
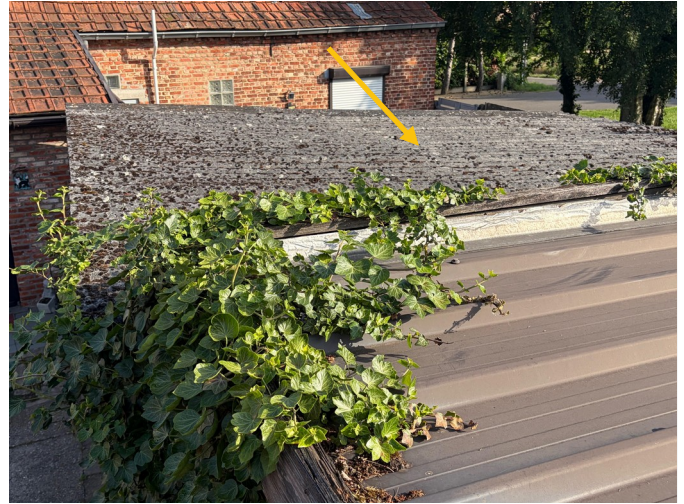
Beschrijving	Afdruipzone dakbedekking garages
Bron van de asbestdeeltjes	Bron is nog aanwezig
Type	Afdruipzone dak
Afmetingen (lengte - breedte - diepte)	<ul style="list-style-type: none">• 7,00 m - 0,50 m - 0,30 m
Geraamd volume	1,05 m ³
Opmerking

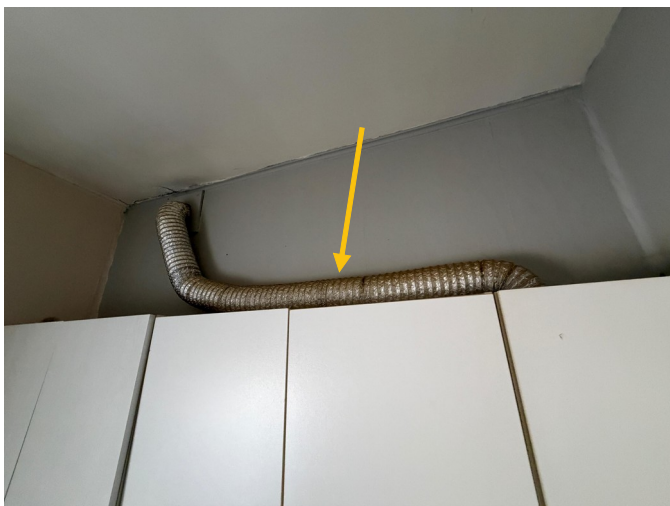
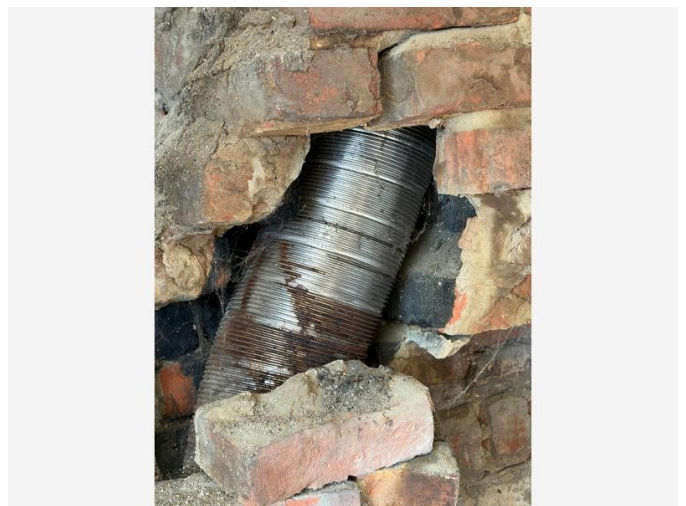
Beschrijving	Notitie	Terug te vinden op plannen
Fiche 20: Rookgaskanalen - niet verdacht	De materialen van rookgaskanalen zijn niet asbest verdacht. Deze bestaan uit metaal	Plan 1.2: Gelijkvloers Plan 1.8: Zolder
Fiche 21: Dakbedekking - niet verdacht	Deze bestaat voor de woning uit dakpannen en voor het gedeelte houten garage uit metalen golfplaten.	Plan 1.9: Zolder Plan 2.1: Garages
Fiche 22: Leidingisolatie - niet verdacht	De aanwezige leidingisolatie is niet asbest verdacht. Deze bestaat uit PE schuim	Plan 1.2: Gelijkvloers
