# Asbestinventarisat attest

Provinciesteenweg 229, 2530 Boechout

Attestnummer : 20260522-000295.000

Uitgegeven op : 22.05.2026

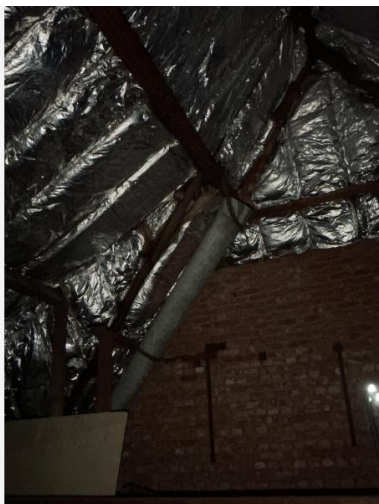
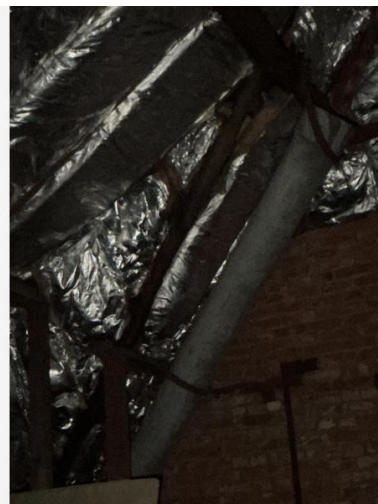
| Eindbeoordeling materiaalrisico | Verhoogd materiaalrisico en/of verhoogde kans op vezelvrijgave |

| Asbestsoort (vezeltype) | Crocidoliet aanwezig |
| Toestand van het materiaal | Licht beschadigd, licht verweerd. Intacte calciumsilicaatplaat of materiaal met categorie 3-gebondenheid |

| Beschrijving | Cementbuis op zolder (buiten gebruik) |

Verwijderen

- Zorg voor een veilig beheer. Vermijd het beschadigen van het asbestmateriaal. Controleer de toestand jaarlijks op wijzigingen.
- Voer bijkomende staalname(s) uit.

- Eenvoudige handelingen: mag via doe-het-zelf of door werknemer(s) met opleidingsattest eenvoudige handelingen  
Hechtgebonden asbesttoepassing in binnenlucht dewelke relatief eenvoudig kan worden weggenomen zonder de asbesttoepassing te beschadigen.

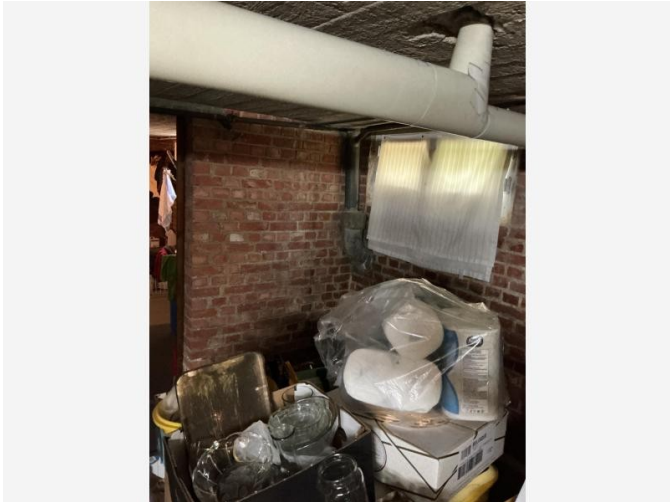
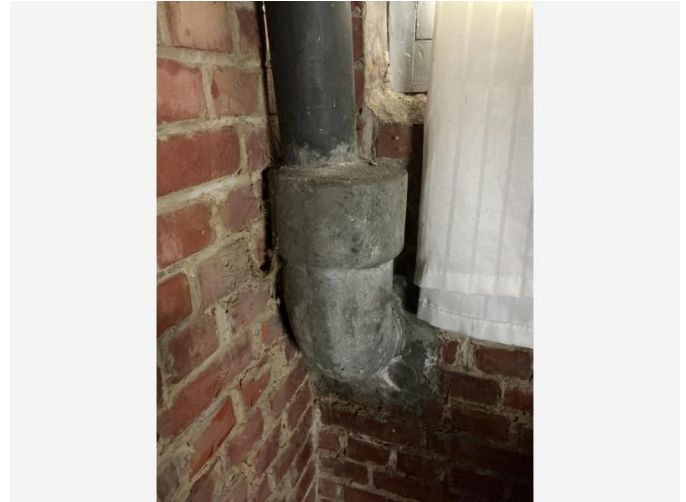
## Fiche 2: Cementbuizen door fundering van kelder (afvoer)

| Eindbeoordeling materiaalisico | Laag materiaalisico en/of verlaagde kans op vezelvrijgave |

| Asbestsoort (vezeltype) | Crocidoliet aanwezig |
| Toestand van het materiaal | Onbeschadigd, niet verweerd |

| # | Type | Referentie | Resultaat |
|---|---|---|---|
| 2.1 | Puntmonster | MM05 | Crocidoliet, Chrysotiel |

Zorgvuldig beheren

- Zorg voor een veilig beheer. Vermijd het beschadigen van het asbestmateriaal. Controleer de toestand jaarlijks op wijzigingen.
- Voer bijkomende staalname(s) uit.

- Eenvoudige handelingen: mag via doe-het-zelf of door werknemer(s) met opleidingsattest eenvoudige handelingen  
Hechtgebonden asbesttoepassing in goede staat.

Deze kan niet in zijn geheel worden weggenomen zonder de fundering (deels) uit te breken. Verwijder deze asbesttoepassing bij voorkeur pas bij de volledige uitbraak en fundering.

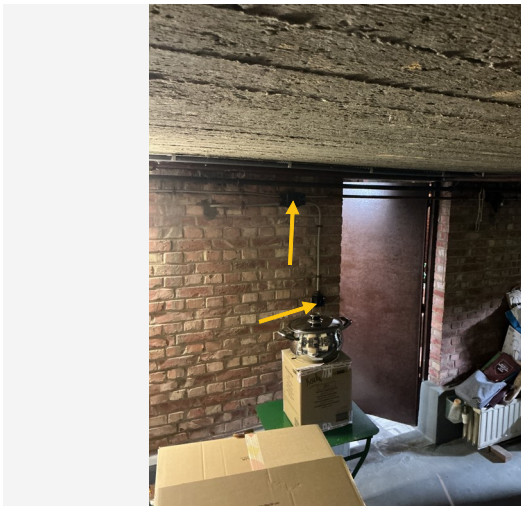
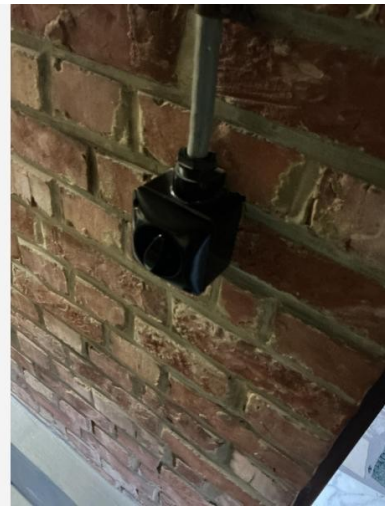
| Eindbeoordeling materiaalarisico | Laag materiaalarisico en/of verlaagde kans op vezelvrijgave |

| Asbestsoort (vezeltype) | Crocidoliet aanwezig |
| Toestand van het materiaal | Onbeschadigd, niet verweerd |

| Opmerking | <p>Kelder: schakelaars, stopcontacten, verdeeldoosjes en lamp.</p> <p>1e verdieping: zekeringbak</p> |

Zorgvuldig beheren

- Zorg voor een veilig beheer. Vermijd het beschadigen van het asbestmateriaal. Controleer de toestand jaarlijks op wijzigingen.
- Voer bijkomende staalname(s) uit.

- Eenvoudige handelingen: mag via doe-het-zelf of door werknemer(s) met opleidingsattest eenvoudige handelingen  
Hechtgebonden asbesttoepassing met een van nature lage kans op vezelemissie. Deze kan gemakkelijk van de muur worden losgeschroefd zonder de asbesttoepassing te beschadigen.

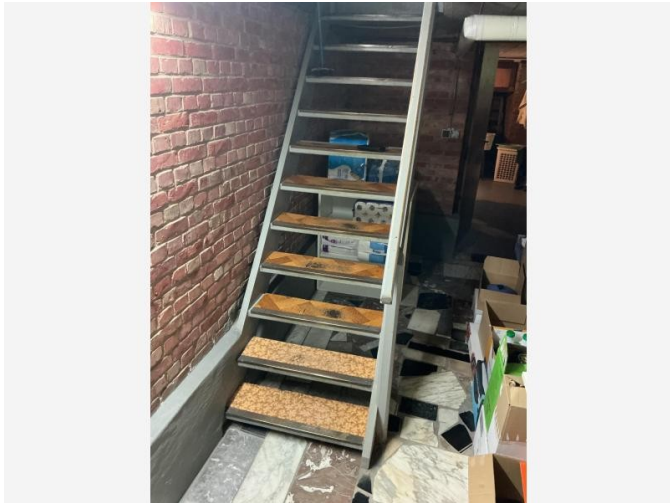
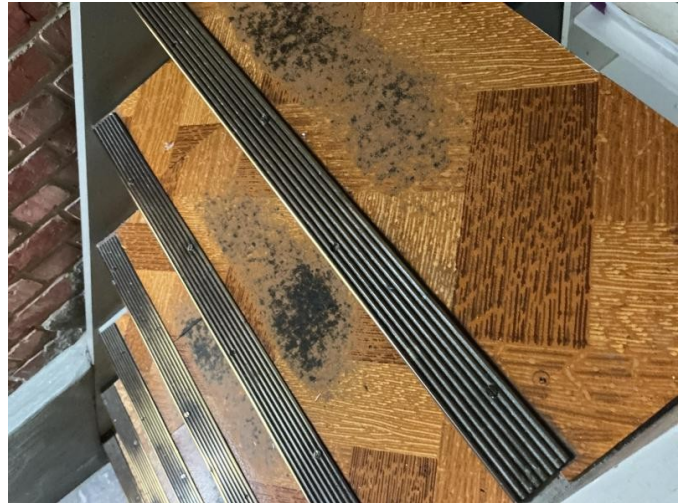
## Fiche 7: Vloerzeil op keldertrap

| Basis voor advies | De asbestdeskundige beoordeelt het materiaal als niet-asbestverdacht. |

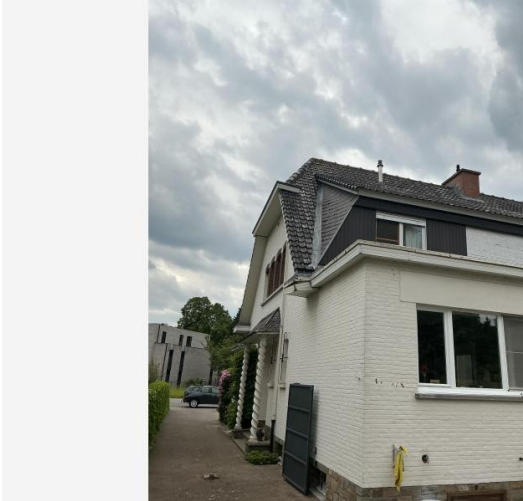
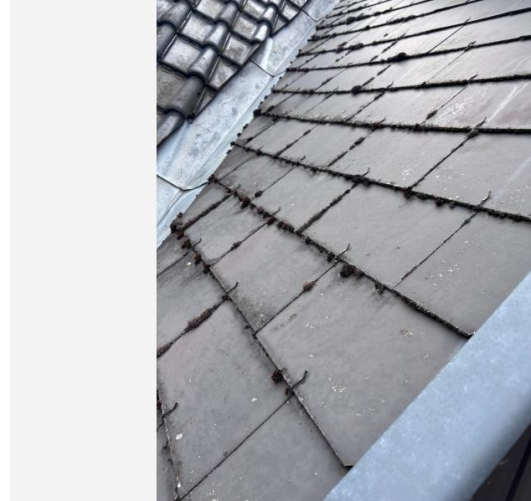
## Fiche 9: Gevelleien dakkapellen

Geen asbest

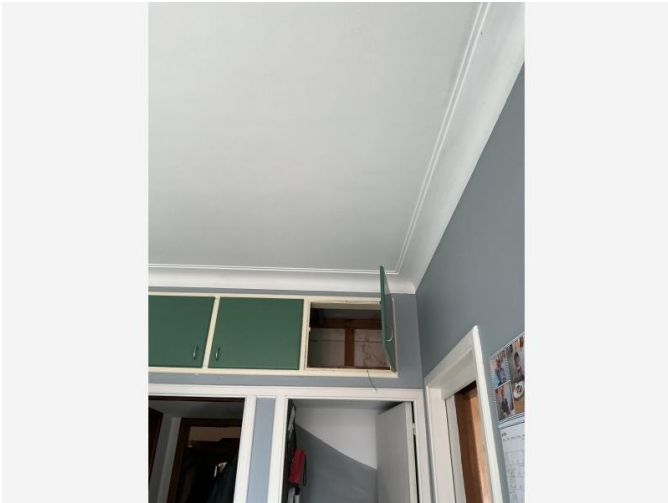
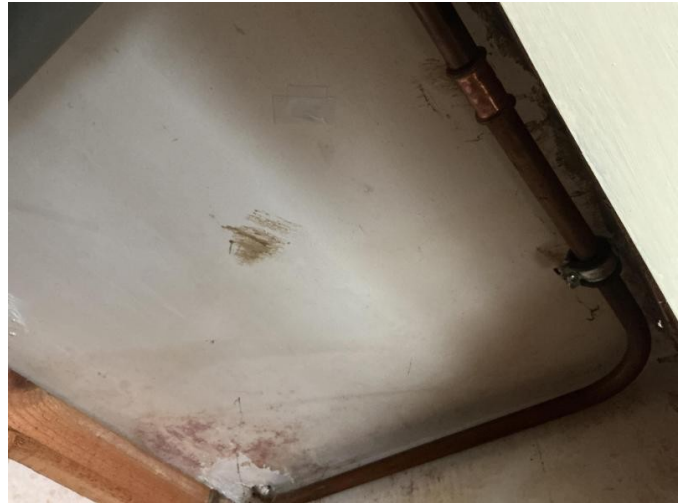
## Fiche 10: Pleisterwerk plafonds

Geen asbest

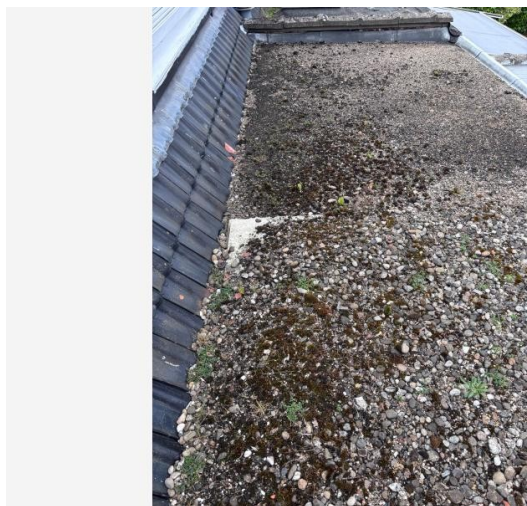
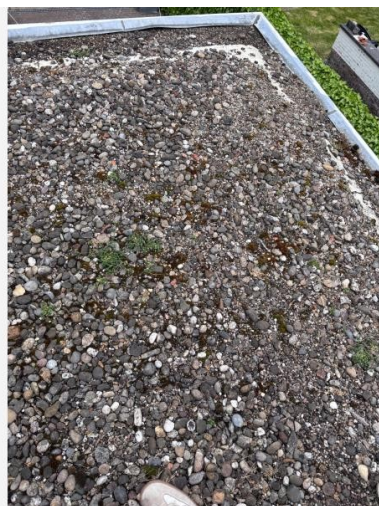
## Fiche 12: Roofing

Geen asbest

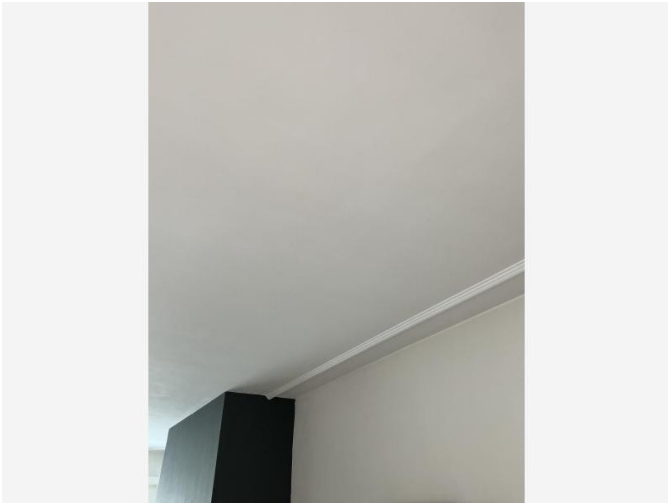
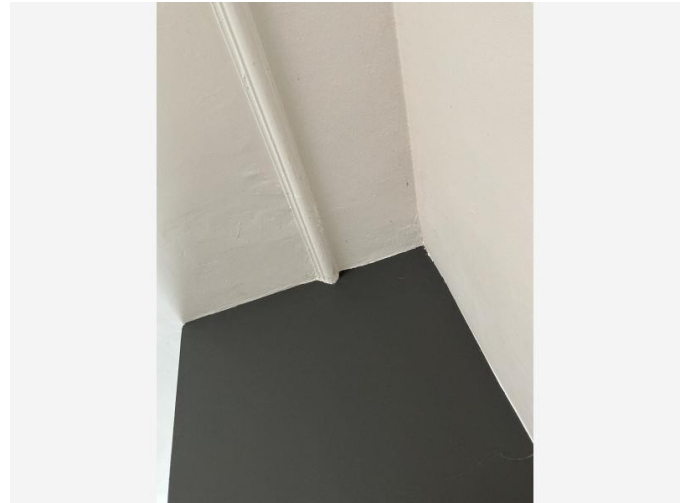
## Fiche 13: Sierlijsten aan plafonds

Geen asbest

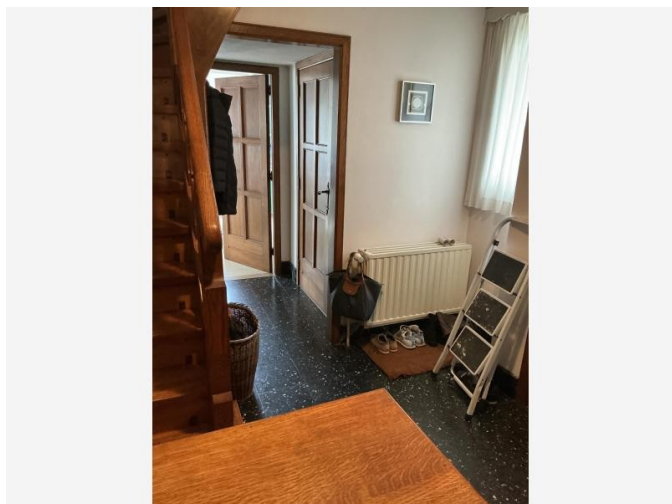
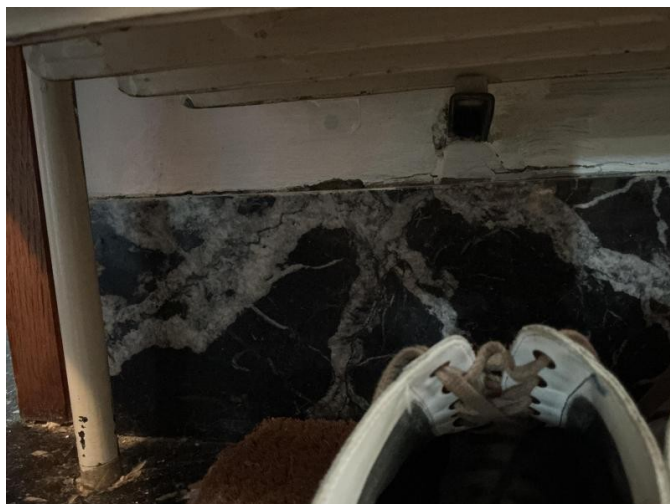
## Fiche 14: Pleisterwerk muren

Geen asbest

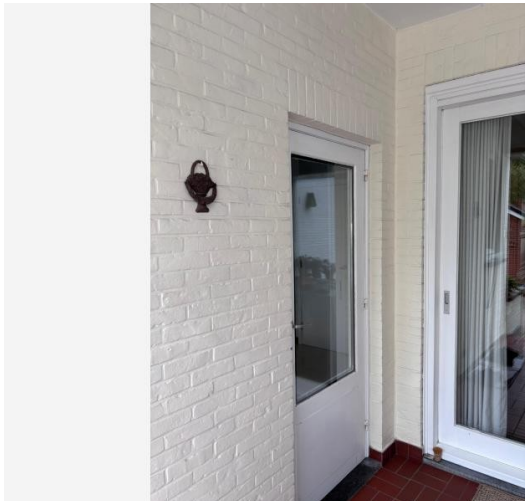
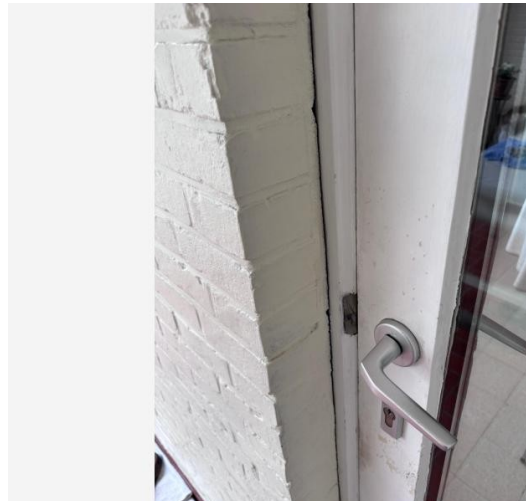
## Fiche 19: Kitten aan schrijnwerk niet asbestverdacht

| Beschrijving | Notitie | Terug te vinden op plannen |
|---|---|---|
| Fiche 19: Kitten aan schrijnwerk niet asbestverdacht | Er werden flexibele siliconen gebruikt aan het schrijnwerk, geen asbestverdachte kitten. | - |
