Asbestinventarisatetest

Bosstraat 31, 1702 Dilbeek

Attestnummer : 20260511-000311.000

Uitgegeven op : 11.05.2026

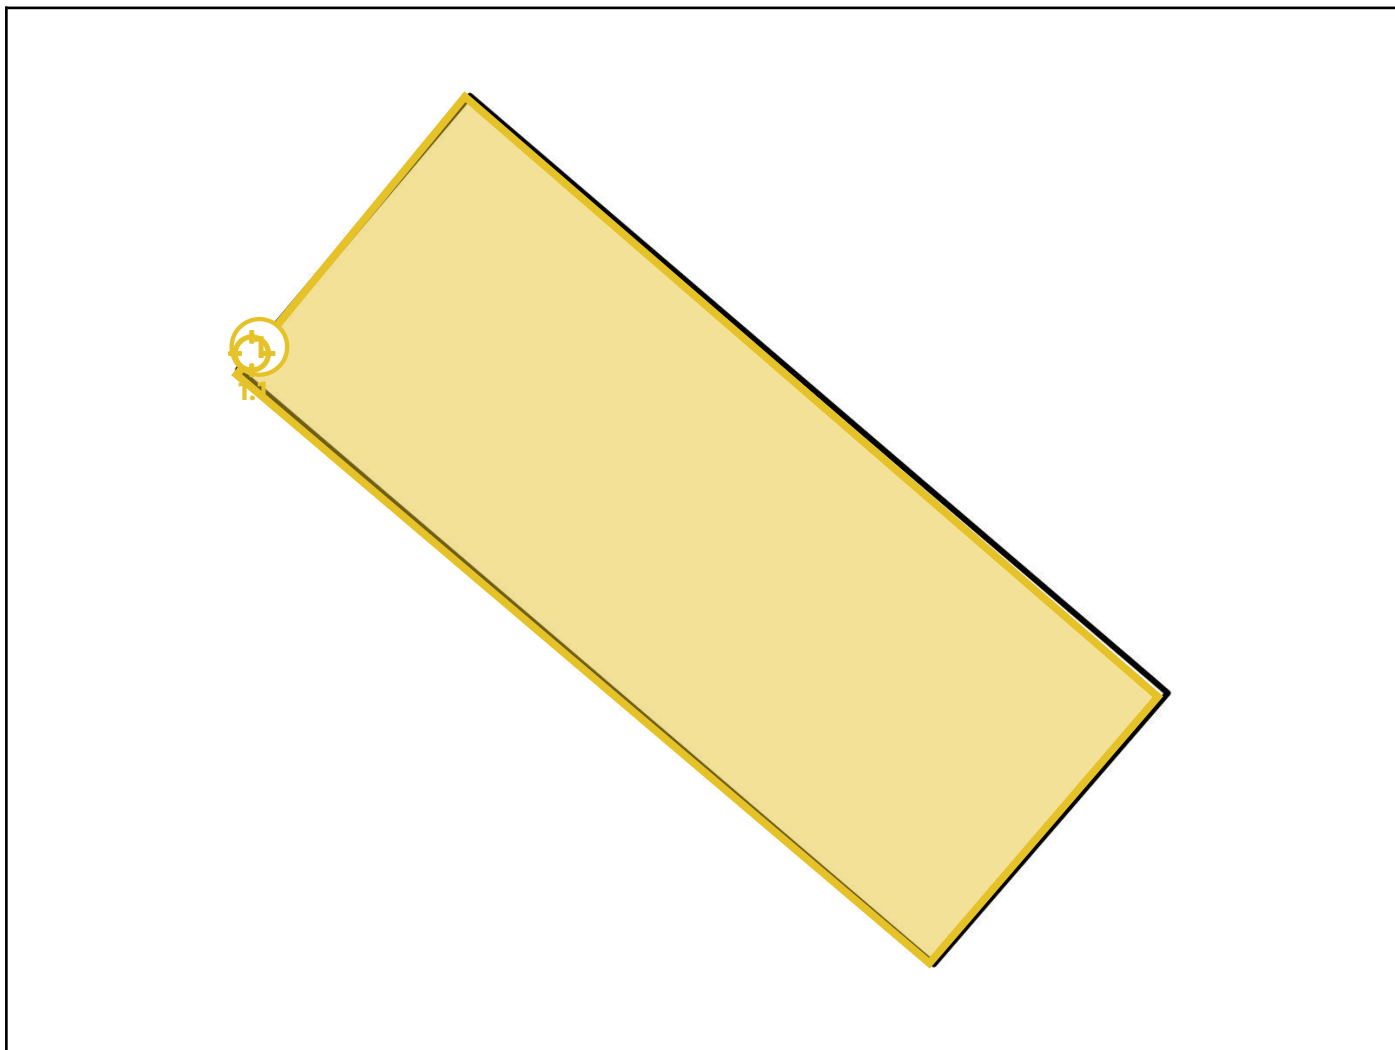
Plan 1.1: Hoofdgebouw plan

Beschrijving	Type	Actie
1. Onderdak type Menuiserite	Asbestmateriaal	Zorgvuldig beheren
1.1 Code: 8526-men-bos	Puntmonster	-

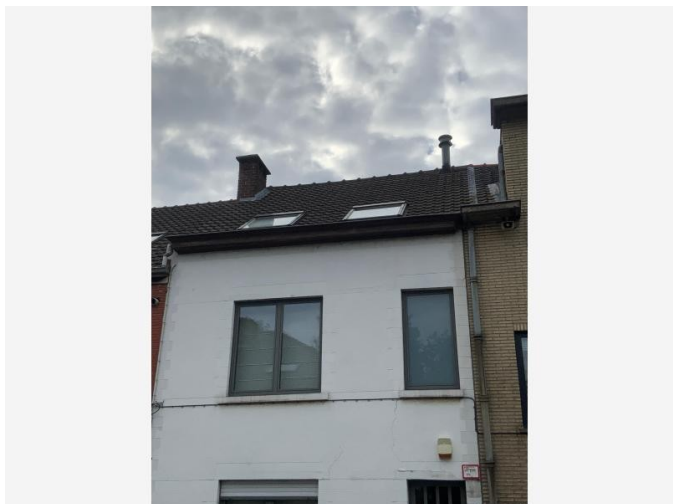
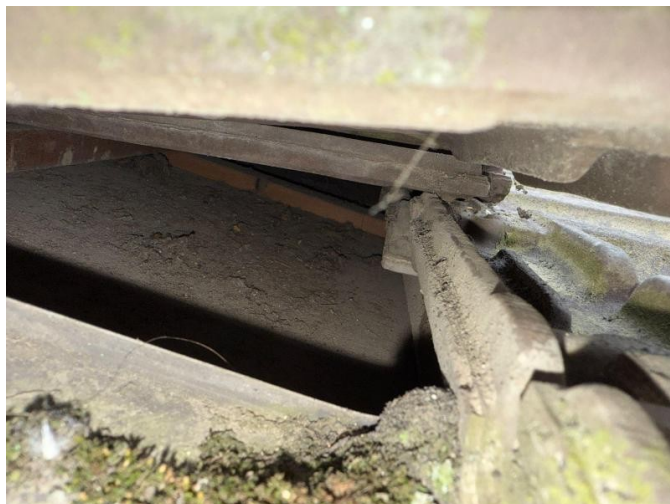
Het asbestmateriaal valt onder de mijlpaal van 2040.

Laag materiaalrisico en/of verlaagde kans op vezelvrijgave

Gebondenheid	Categorie 1: hechtgebonden in oorsprong
Asbestsoort (vezeltype)	Alleen chrysotiel aanwezig
Asbestconcentratie	Laag (< 50%)
Afschermingsgraad van het gehele materiaal	Geheel of deels vrij aan binnenluchtstromen
Toestand van het materiaal	Onbeschadigd, niet verweerd

#	Type	Referentie	Resultaat
1.1	Puntmonster	8526-men-bos	Chrysotiel

Beschrijving	Onderdak type Menuiserite
Omgeving	Binnen
Primaire drager	Schuin dak
Asbestmateriaal	Plaat, paneel, tablet - Type Menuiserite
Bindmiddel van asbestmateriaal	Cement
Gebondenheid op basis van bindmiddel	Hecht
Hoeveelheid (oppervlakte - dikte - aantal)	<ul style="list-style-type: none">• 160,00 m² - 0,50 cm - 1 stuk
Totaal volume	0,80 m ³
Eenvoudig bereikbaar	Ja
Bevestigingswijze	<ul style="list-style-type: none">• Geklemd
Identificatiemethode	Een monstername door de asbestdeskundige met laboanalyse door een asbestlabo.
Destructieve handeling voor identificatie	Nee
Opmerking	De hoeveelheid is een zo nauwkeurig mogelijke opmeting. Hieraan kunnen evenwel geen rechten worden ontleend.

Zorgvuldig beheren

- Zorg voor een veilig beheer. Vermijd het beschadigen van het asbestmateriaal. Controleer de toestand jaarlijks op wijzigingen.
- Sluit de ruimte luchtdicht af en vermijd het betreden van de ruimte.

- Eenvoudige handelingen: mag via doe-het-zelf of door werknemer(s) met opleidingsattest eenvoudige handelingen
Deze toepassing kan door een aannemer die over een opleidingsattest eenvoudige handelingen beschikt of door een particulier (doe-het-zelf), verwijderd worden indien er geen verhoogd risico op vrijgave van asbestvezels (max. concentratie 0,01 vezels/cm³ - CODEX Art. VI.3-54) ontstaat en de toepassing voorafgaand wordt gefixeerd/bevochtigd; de individuele elementen zonder machinale werktuigen en zonder breken of gooien een voor een losgemaakt worden; en ten slotte in gesloten verpakking weggevoerd worden naar een erkend afvalpunt (recyclagepark).

In de zone mogen geen derden en/of minderjarigen aanwezig zijn en moet elke betrokken persoon steeds gepaste persoonlijke beschermingsmiddelen (P3-gelaatsmasker + handschoenen) dragen.

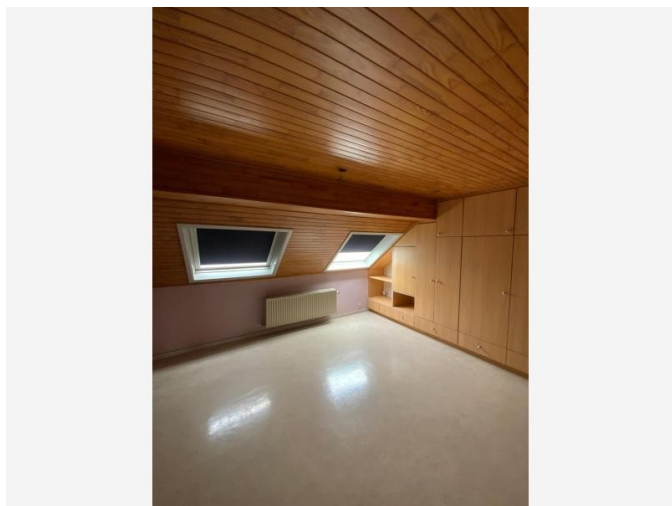
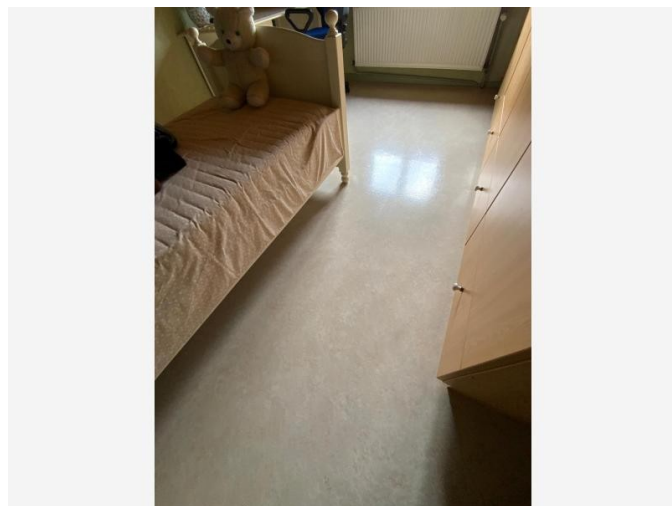
Het vloerzeil is niet asbestverdacht.

Basis voor advies	De asbestdeskundige beoordeelt het materiaal als niet-asbestverdacht.
-------------------	---

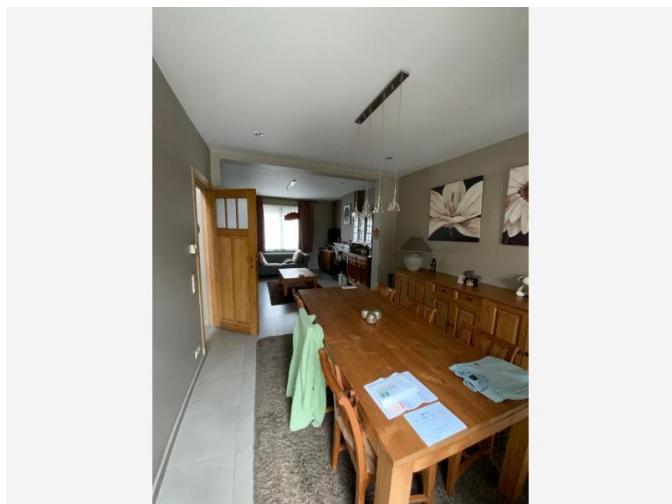
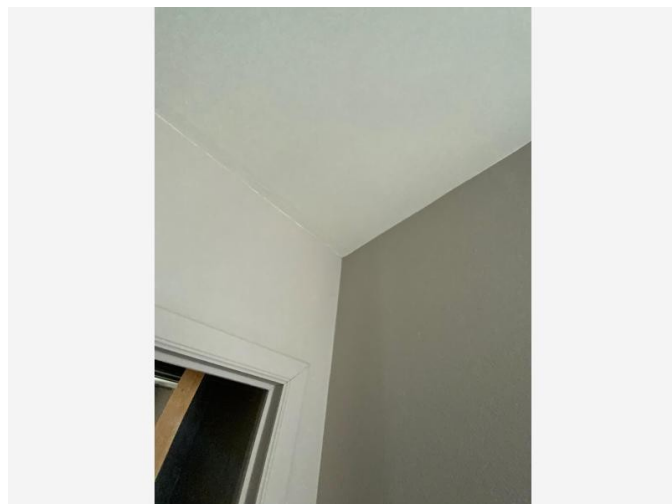
Fiche 3: Pleisterwerk wanden

Geen asbest

#	Type	Referentie	Resultaat
3.1	Mengmonster	8526-Plei-bos	Geen asbest

Beschrijving	Pleisterwerk wanden
Omgeving	Binnen
Primaire drager	Binnenwand
Bindmiddel van materiaal	Gips - kalk
Gebondenheid op basis van bindmiddel	Niet-hechtgebonden
Hoeveelheid (oppervlakte - dikte - aantal)	• 300,00 m ² - 1,00 cm - 1 stuk
Totaal volume	3,00 m ³
Identificatiemethode	Een monstername door de asbestdeskundige met laboanalyse door een asbestlabo.
Destructieve handeling voor identificatie	Nee
Opmerking	De hoeveelheid is een zo nauwkeurig mogelijke opmeting. Hieraan kunnen evenwel geen rechten worden ontleend. Waar mogelijk, wordt staalname uitgevoerd conform het inspectieprotocol: in een droge ruimte zoals een slaapkamer, in een natte ruimte zoals een keuken of badkamer, in een traphal en in een stookruimte.

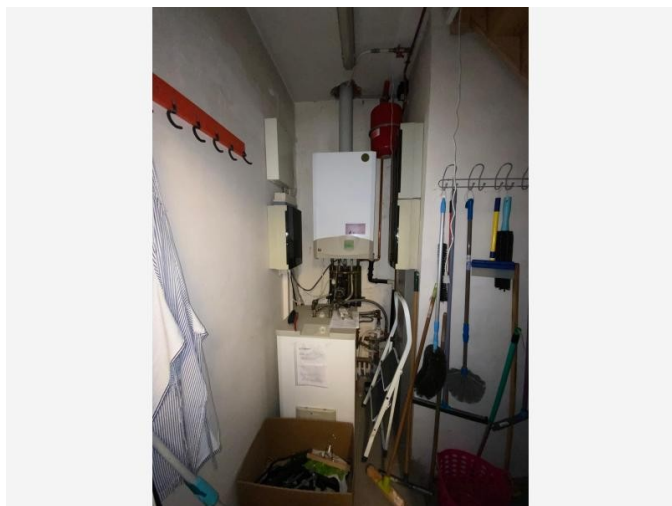
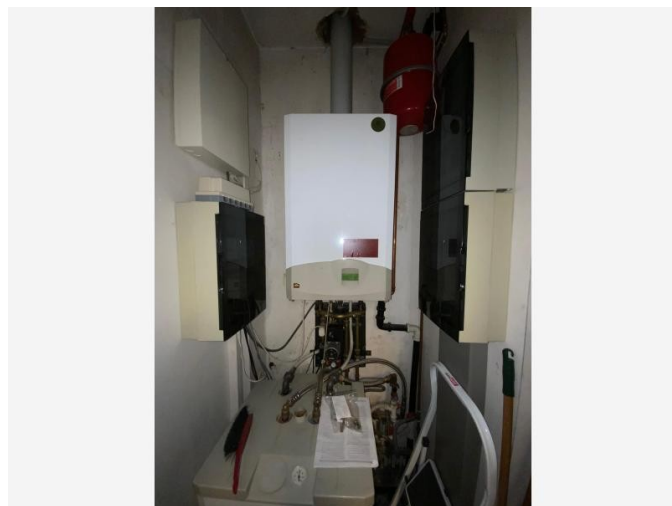
Beschrijving	Notitie	Terug te vinden op plannen
Fiche 4: CV-ketel (niet verdacht)	De CV-ketel (dichtingen, isolerend materiaal) is niet asbestverdacht.	-
Fiche 5: Rookgaskanaal (niet verdacht)	Het rookgaskanaal is niet-asbestverdacht.	-
Fiche 6: Plafonds bestaande uit voorzetpanelen	-	Plan 1.3: Gelijkvloers Plan 1.4: Verdieping Plan 1.5: Verdieping 2
Fiche 7: Dakbedekking bestaande uit pannen (niet verdacht)	De dakbedekking is niet-asbestverdacht.	-
Fiche 8: Mastiek (niet asbestverdacht)	Er is geen asbestverdachte mastiek aanwezig.	-
