Asbestinventarisatetest

Henri Dunantlaan 11, 2900 Schoten

Attestnummer : 20260612-000268.000

Niet-asbestveilig

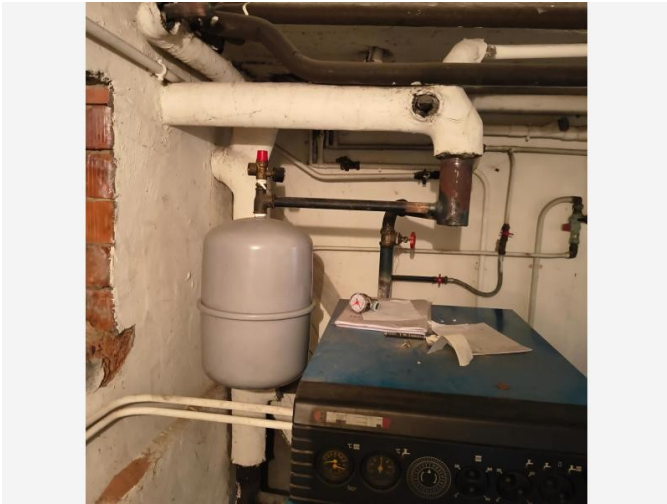
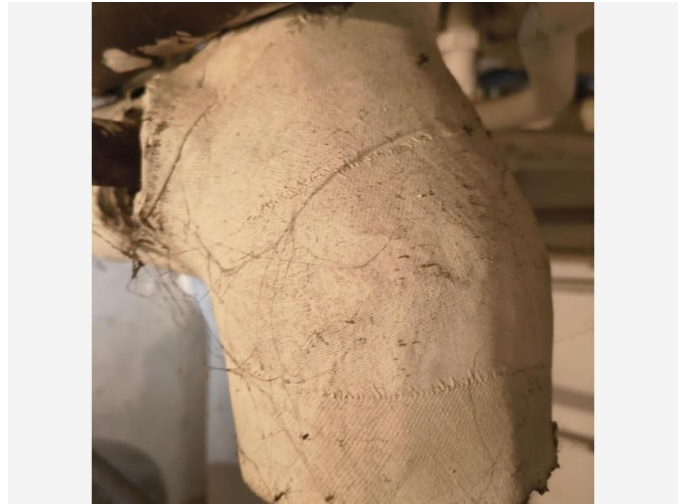
Eindbeoordeling materiaalrisico	Verhoogd materiaalrisico en/of verhoogde kans op vezelvrijgave
---------------------------------	--

Gebondenheid	Categorie 2: niet-hechtgebonden met matrix
Asbestsoort (vezeltype)	Amfibool aanwezig, uitgezonderd crocidoliet
Asbestconcentratie	Laag (< 50%)
Afschermingsgraad van het gehele materiaal	Geheel of deels vrij aan de binnenlucht, maar geen contact met binnenluchtstromen
Toestand van het materiaal	Licht beschadigd, licht verweerd. Intacte calciumsilicaatplaat of materiaal met categorie 3-gebondenheid

#	Type	Referentie	Resultaat
1.1	Mengmonster	M04 rechte stukken	Amosiet
1.2	Mengmonster	M05 bochten	Amosiet

Beschrijving	Leidingisolatie
Omgeving	Binnen
Primaire drager	HVAC infrastructuur en uitrusting
Asbestmateriaal	In-situ afwerkingslagen - Thermische isolatie
Bindmiddel van asbestmateriaal	Gips - kalk
Gebondenheid op basis van bindmiddel	Niet-hechtgebonden
Hoeveelheid (lengte - omtrek - dikte - aantal)	<ul style="list-style-type: none">• 4,00 m - 10,00 cm - 5,00 cm - 1 stuk
Totaal volume	0,02 m ³
Eenvoudig bereikbaar	Ja
Bevestigingswijze	<ul style="list-style-type: none">• Verlijmd, ingegoten, versmeerd
Identificatiemethode	Een monstername door de asbestdeskundige met laboanalyse door een asbestlabo.
Destructieve handeling voor identificatie	Nee

- Verwijder dit asbestmateriaal zo snel mogelijk. Volg de toestand goed op.

- Hermetische zone (erkend asbestverwijderaar)
Het verwijderen van het materiaal moet gebeuren door bedrijven die erkend zijn voor het verwijderen van materialen die asbest bevatten. De ondernemingen die erkend zijn voor het uitvoeren van werkzaamheden met hermetische zone vindt u terug op de website: werk.belgie.be/nl/erkenningen/erkenning-asbest-bedrijven-erkend-voor-afbraak-verwijderingswerken

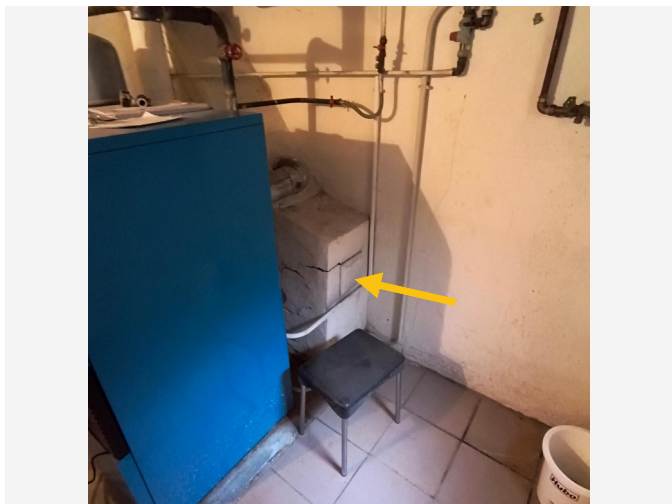
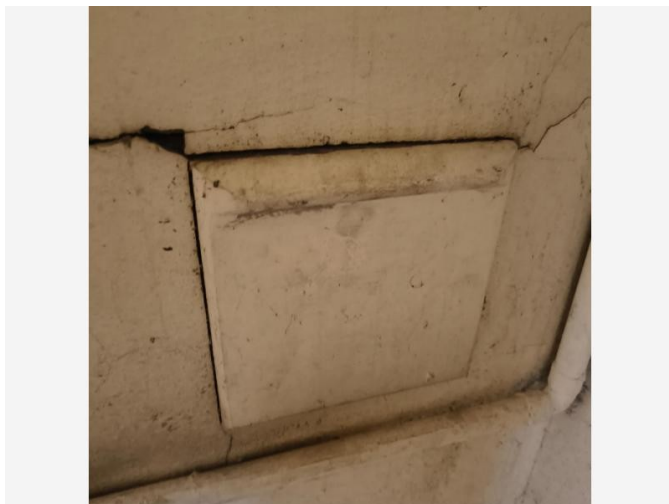
Eindbeoordeling materiaalrisico	Verhoogd materiaalrisico en/of verhoogde kans op vezelvrijgave
---------------------------------	--

Gebondenheid	Categorie 1: hechtgebonden in oorsprong
Asbestsoort (vezeltype)	Crocidoliet aanwezig
Asbestconcentratie	Laag (< 50%)
Afschermingsgraad van het gehele materiaal	Geheel of deels vrij aan de binnenlucht, maar geen contact met binnenluchtstromen
Toestand van het materiaal	Licht beschadigd, licht verweerd. Intacte calciumsilicaatplaat of materiaal met categorie 3-gebondenheid

Beschrijving	Roetluik
Omgeving	Binnen
Primaire drager	HVAC infrastructuur en uitrusting
Asbestmateriaal	Brandwerende afsluiting (prefab geheel) - Luik
Bindmiddel van asbestmateriaal	Cement
Gebondenheid op basis van bindmiddel	Hecht
Hoeveelheid (gewicht - aantal)	<ul style="list-style-type: none">• 1,00 kg - 1 stuk
Totaal gewicht	1,00 kg
Eenvoudig bereikbaar	Ja
Bevestigingswijze	<ul style="list-style-type: none">• Geklemd
Identificatiemethode	<p>De asbestdeskundige beoordeelt het materiaal als asbestverdacht en dus asbesthoudend, en dit zonder monsternamen.</p> <p>Motivatie: De opdrachtgever weigert om het materiaal te laten bemonsteren.</p>
Destructieve handeling voor identificatie	Nee

- Verwijder dit asbestmateriaal zo snel mogelijk. Volg de toestand goed op.
- Voer bijkomende staalname(s) uit.

- Eenvoudige handelingen: mag via doe-het-zelf of door werknemer(s) met opleidingsattest eenvoudige handelingen
U mag deze asbesttoepassing zelf verwijderen in zijn geheel zonder het materiaal te beschadigen. Fixeer het materiaal bij verwijdering en zorg dat het dubbel wordt verpakt. Maak gebruik van de nodige veiligheidsvoorzieningen (o.a. wegwerpoverall, FFP3-masker, handschoenen, overschoenen, ...). Informeer u onderaan dit attest in het hoofdstuk "Toelichting" en raadpleeg de website van OVAM: <https://ovam.vlaanderen.be/voorzorgsmaatregelen-bij-asbestverwijdering>

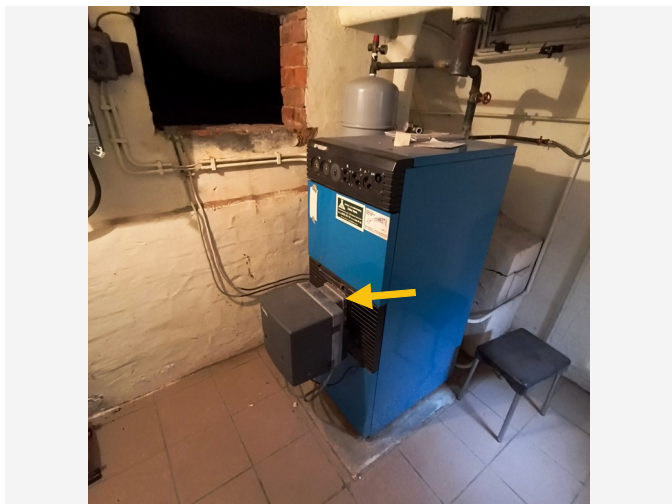
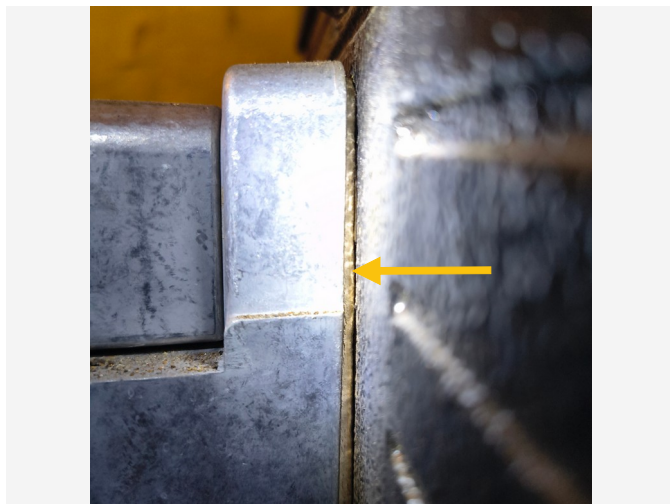
Eindbeoordeling materiaalrisico	Laag materiaalrisico en/of verlaagde kans op vezelvrijgave
---------------------------------	--

Gebondenheid	Categorie 2: niet-hechtgebonden met matrix
Asbestsoort (vezeltype)	Alleen chrysotiel aanwezig
Asbestconcentratie	Hoog ($\geq 50\%$)
Afschermingsgraad van het gehele materiaal	Alleen randen, niet afgeschermd, maar geen contact met binnenluchtstromen
Toestand van het materiaal	Licht beschadigd, licht verweerd. Intacte calciumsilicaatplaat of materiaal met categorie 3-gebondenheid

Beschrijving	Pakking aan stookketel
Omgeving	Binnen
Primaire drager	HVAC infrastructuur en uitrusting
Asbestmateriaal	Pakking, dichting
Bindmiddel van asbestmateriaal	Karton - papier - viltachtig
Gebondenheid op basis van bindmiddel	Niet-hechtgebonden
Hoeveelheid (gewicht - aantal)	<ul style="list-style-type: none">• 0,25 kg - 1 stuk
Totaal gewicht	0,25 kg
Eenvoudig bereikbaar	Ja
Bevestigingswijze	<ul style="list-style-type: none">• Geklemd
Identificatiemethode	<p>De asbestdeskundige beoordeelt het materiaal als asbestverdacht en dus asbesthoudend, en dit zonder monstername.</p> <p>Motivatie: De monstername brengt andere schade aan dan schade die inherent is aan de monstername.</p>
Destructieve handeling voor identificatie	Nee

- Verwijder dit asbestmateriaal zo snel mogelijk. Volg de toestand goed op.
- Voer bijkomende staalname(s) uit.

- Eenvoudige handelingen: mag via doe-het-zelf of door werknemer(s) met opleidingsattest eenvoudige handelingen
U mag deze asbesttoepassing zelf verwijderen in zijn geheel zonder het materiaal te beschadigen. Fixeer het materiaal bij verwijdering en zorg dat het dubbel wordt verpakt. Maak gebruik van de nodige veiligheidsvoorzieningen (o.a. wegwerpoverall, FFP3-masker, handschoenen, overschoenen, ...). Informeer u onderaan dit attest in het hoofdstuk "Toelichting" en raadpleeg de website van OVAM: <https://ovam.vlaanderen.be/voorzorgsmaatregelen-bij-asbestverwijdering>

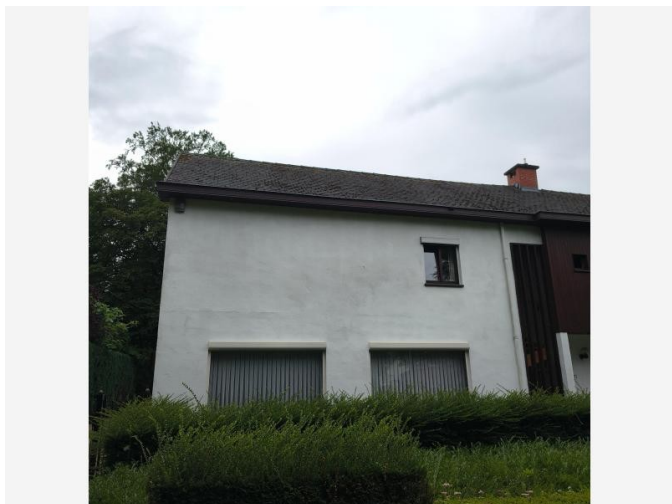
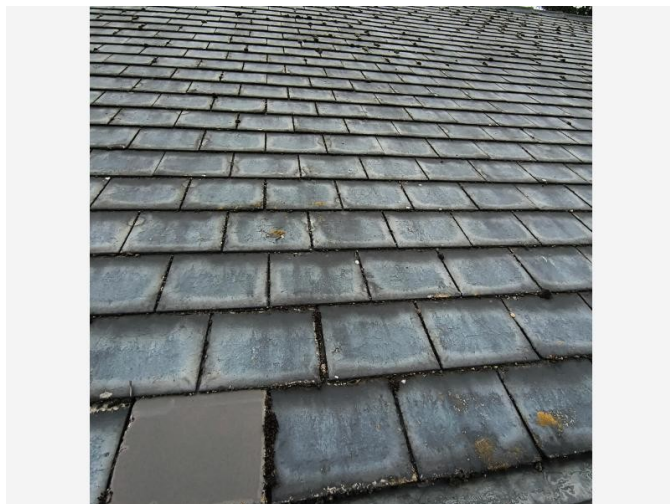
Eindbeoordeling materiaalrisico	Verhoogd materiaalrisico en/of verhoogde kans op vezelvrijgave
---------------------------------	--

Gebondenheid	Categorie 1: hechtgebonden in oorsprong
Asbestsoort (vezeltype)	Alleen chrysotiel aanwezig
Asbestconcentratie	Laag (< 50%)
Afschermingsgraad van het gehele materiaal	Geheel of deels vrij aan de buitenlucht, maar geen contact met binnenlucht
Toestand van het materiaal	Matig beschadigd, matig verweerd

#	Type	Referentie	Resultaat
4.1	Puntmonster	M06	Chrysotiel

Beschrijving	Dakleien
Omgeving	Buiten
Primaire drager	Schuin dak
Asbestmateriaal	Dak- en gevelbekleding - Lei, shingle
Bindmiddel van asbestmateriaal	Cement
Gebondenheid op basis van bindmiddel	Hecht
Hoeveelheid (oppervlakte - aantal)	<ul style="list-style-type: none">• 165,00 m² - 1 stuk
Totale oppervlakte	165,00 m ²
Eenvoudig bereikbaar	Ja
Bevestigingswijze	<ul style="list-style-type: none">• Genageld, geniet
Identificatiemethode	Een monstername door de asbestdeskundige met laboanalyse door een asbestlabo.
Destructieve handeling voor identificatie	Nee

- Verwijder dit asbestmateriaal zo snel mogelijk. Volg de toestand goed op.

- Eenvoudige handelingen: mag via doe-het-zelf of door werknemer(s) met opleidingsattest eenvoudige handelingen
Het is aangeraden om deze asbesttoepassing te laten verwijderen door een erkend asbestverwijderaar. Indien u zelf gaat verwijderen, zorg er dan voor dat het materiaal niet beschadigd raakt, fixeert het materiaal bij verwijdering en zorg dat het dubbel wordt verpakt. Maak gebruik van de nodige veiligheidsvoorzieningen (o.a. wegwercoverall, FFP3-masker, handschoenen, overschoenen, ...). Informeer u onderaan dit attest in het hoofdstuk "Toelichting" en raadpleeg de website van OVAM: <https://ovam.vlaanderen.be/voorzorgsmaatregelen-bij-asbestverwijdering>

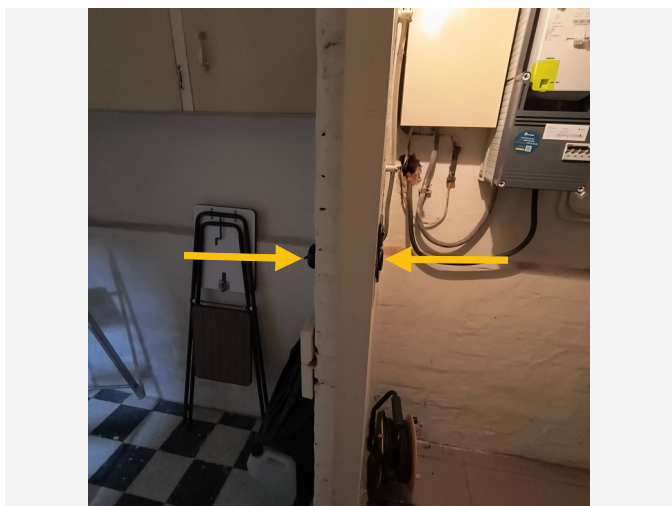
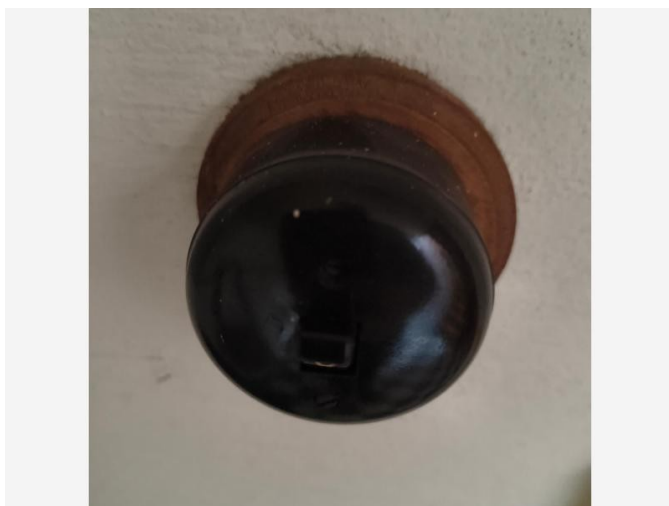
Eindbeoordeling materiaalrisico	Laag materiaalrisico en/of verlaagde kans op vezelvrijgave
---------------------------------	--

Gebondenheid	Categorie 1: hechtgebonden in oorsprong
Asbestsoort (vezeltype)	Crocidoliet aanwezig
Asbestconcentratie	Laag (< 50%)
Afschermingsgraad van het gehele materiaal	Geheel of deels vrij aan de binnenlucht, maar geen contact met binnenluchtstromen
Toestand van het materiaal	Onbeschadigd, niet verweerd

Beschrijving	Bakeliet schakelaars
Omgeving	Binnen
Primaire drager	Communicatie en elektrische infrastructuur en uitrusting
Asbestmateriaal	Plaat, paneel, tablet - Type Bakeliet
Bindmiddel van asbestmateriaal	Kunststof of -hars
Gebondenheid op basis van bindmiddel	Hecht
Hoeveelheid (oppervlakte - dikte - aantal)	• 0,10 m ² - 1,00 cm - 2 stuks
Totaal volume	0,002 m ³
Eenvoudig bereikbaar	Ja
Bevestigingswijze	• Geschroefd
Identificatiemethode	De asbestdeskundige beoordeelt het materiaal als asbestverdacht en dus asbesthoudend, en dit zonder monstername. Motivatie: De monstername brengt andere schade aan dan schade die inherent is aan de monstername.
Destructieve handeling voor identificatie	Nee

- Zorg voor een veilig beheer. Vermijd het beschadigen van het asbestmateriaal. Controleer de toestand jaarlijks op wijzigingen.
- Voer bijkomende staalname(s) uit.

- Eenvoudige handelingen: mag via doe-het-zelf of door werknemer(s) met opleidingsattest eenvoudige handelingen
U mag deze asbestverdachte toepassing zelf verwijderen in zijn geheel zonder het materiaal te beschadigen. Fixeer het materiaal bij verwijdering en zorg dat het dubbel wordt verpakt. Maak gebruik van de nodige veiligheidsvoorzieningen (o.a. wegwerpoverall, FFP3-masker, handschoenen, overschoenen, ...). Informeer u onderaan dit attest in het hoofdstuk "Toelichting" en raadpleeg de website van OVAM: <https://ovam.vlaanderen.be/voorzorgsmaatregelen-bij-asbestverwijdering>

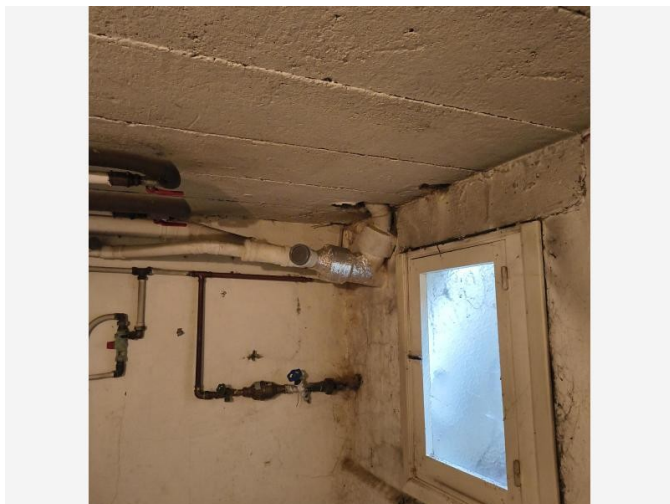
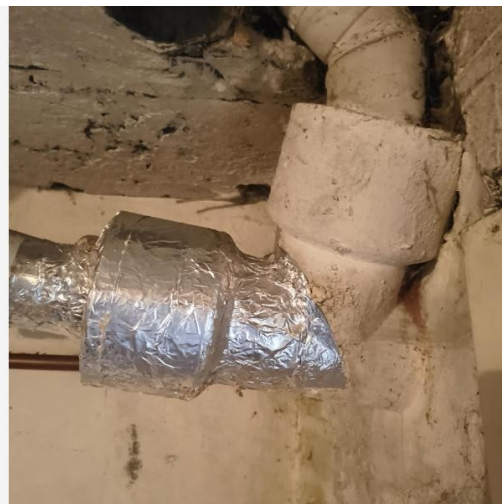
Eindbeoordeling materiaalrisico	Laag materiaalrisico en/of verlaagde kans op vezelvrijgave
---------------------------------	--

Gebondenheid	Categorie 1: hechtgebonden in oorsprong
Asbestsoort (vezeltype)	Crocidoliet aanwezig
Asbestconcentratie	Laag (< 50%)
Afschermingsgraad van het gehele materiaal	Niet-stootvaste afscherming
Toestand van het materiaal	Licht beschadigd, licht verweerd. Intacte calciumsilicaatplaat of materiaal met categorie 3-gebondenheid

Beschrijving	Asbestcementbuis
Omgeving	Binnen
Primaire drager	Sanitaire infrastructuur en uitrusting (toe- en afvoer)
Asbestmateriaal	Buis, koker, leiding, pijp, doorvoer
Bindmiddel van asbestmateriaal	Cement
Gebondenheid op basis van bindmiddel	Hecht
Hoeveelheid (lengte - omtrek - dikte - aantal)	<ul style="list-style-type: none"> • 0,50 m - 15,00 cm - 1,00 cm - 1 stuk
Totaal volume	< 0,001 m ³
Eenvoudig bereikbaar	<p>Nee</p> <ul style="list-style-type: none"> • Verwijdering tast de bouwkundige integriteit aan.
Bevestigingswijze	<ul style="list-style-type: none"> • Verlijmd, ingegoten, versmeerd
Identificatiemethode	<p>De asbestdeskundige beoordeelt het materiaal als asbestverdacht en dus asbesthoudend, en dit zonder monstername.</p> <p>Motivatie: De monstername brengt andere schade aan dan schade die inherent is aan de monstername.</p>
Destructieve handeling voor identificatie	Nee

- Zorg voor een veilig beheer en verwijder dit asbestmateriaal wanneer het bij werken eenvoudig bereikbaar wordt. Controleer de toestand jaarlijks op wijzigingen.
- Voer bijkomende staalname(s) uit.

- Eenvoudige handelingen: enkel door erkend asbestverwijderaar
Het materiaal kan niet verwijderd worden zonder te beschadigen en is het daarom aangewezen om deze asbesttoepassing te laten verwijderen door een erkend asbestverwijderaar. Informeer u onderaan dit attest in het hoofdstuk "Toelichting"

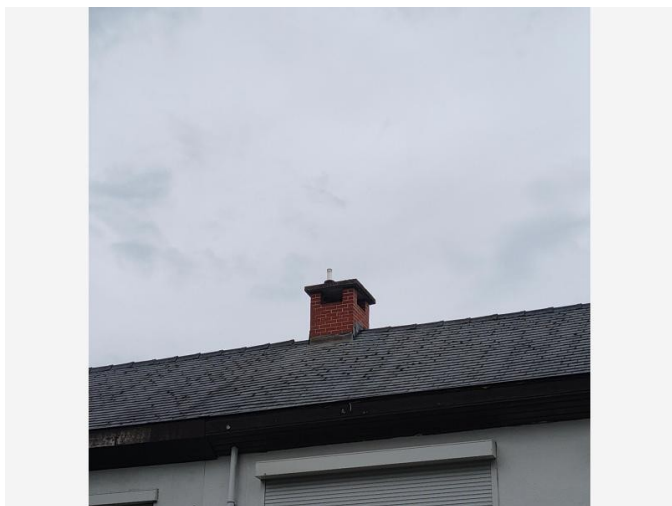
Tijdelijke beperking

Reden: Het te onderzoeken materiaal situeert zich hoger dan 3,50 m te rekenen vanaf een veilige ondergrond

Uitleg van de asbestdeskundige: Omwille van de hoogte is het inspectiegebied niet toegankelijk. Mogelijk is er asbesthoudend materiaal aanwezig in de schoorsteen en is het raadzaam om veiligheidsmaatregelen te treffen bij werkzaamheden.

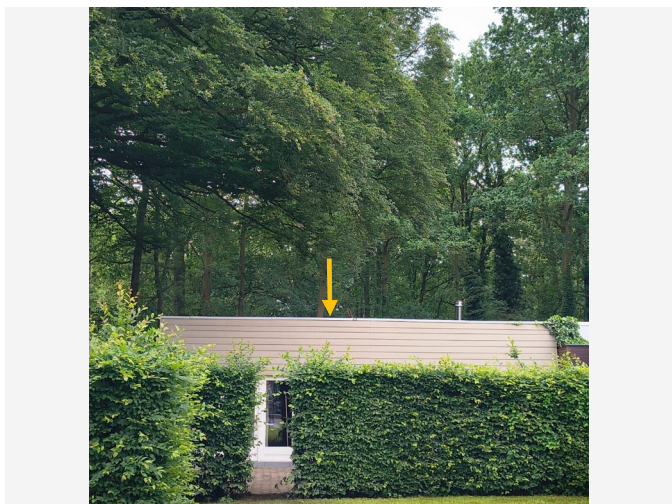
Tijdelijke beperking

Reden: Het te onderzoeken materiaal situeert zich hoger dan 3,50 m te rekenen vanaf een veilige ondergrond

Uitleg van de asbestdeskundige: Omwille van de hoogte is het inspectiegebied niet toegankelijk. Mogelijk is er asbesthoudend materiaal aanwezig op het dak en dient men veiligheidsmaatregelen te treffen bij werkzaamheden.

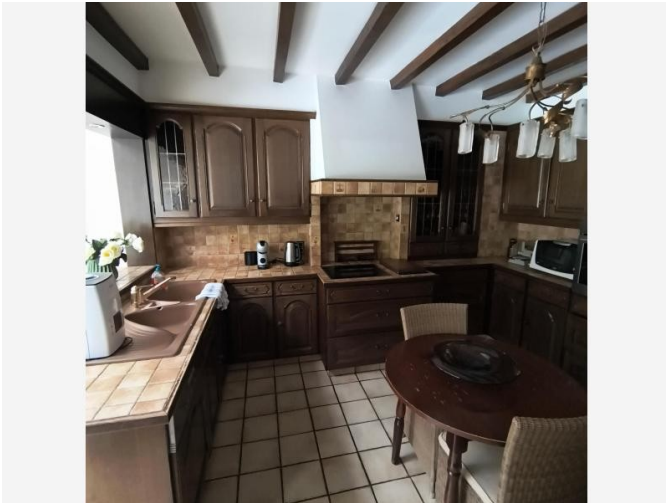
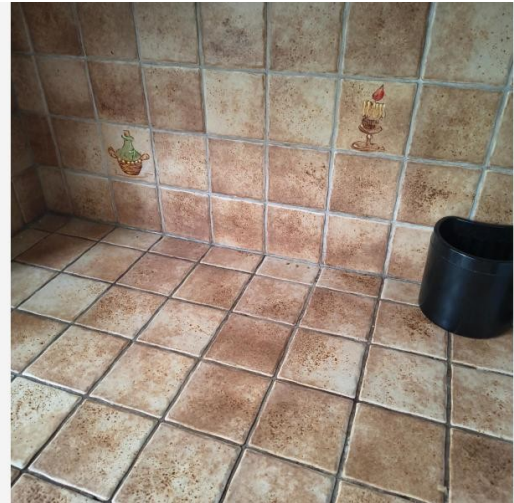
Achter de muurtegels zit mogelijk asbesthoudende cementlijm. Bij verwijdering is het raadzaam om een staal te laten nemen door een bevoegd persoon en de nodige beschermingsmiddelen te dragen (o.a. wegwerpoverall, FFP3-masker, handschoenen, overschoenen, ...).

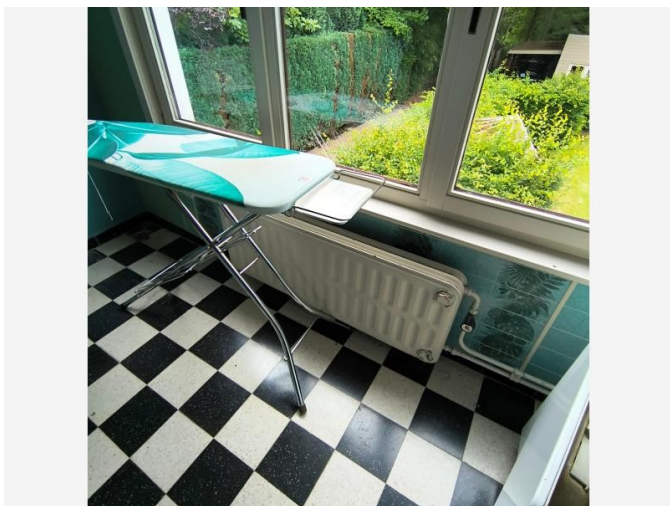
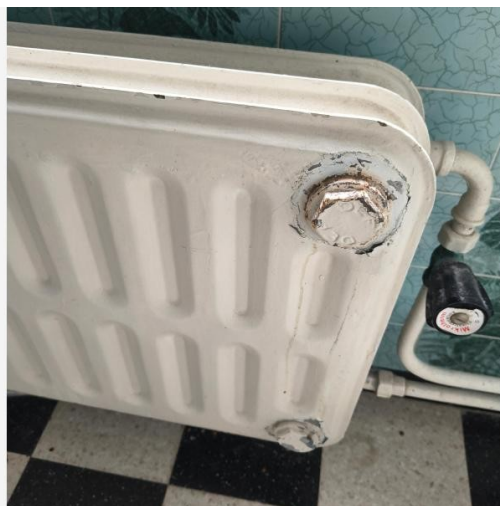
De radiatoren bevatten mogelijk asbesthoudend materiaal en het is raadzaam om bij verwijdering gebruik te maken van de nodige veiligheidsvoorzieningen (o.a. wegwercoverall, FFP3-masker, handschoenen, overschoenen...). Verwijder de radiatoren in hun geheel zonder ze te beschadigen.

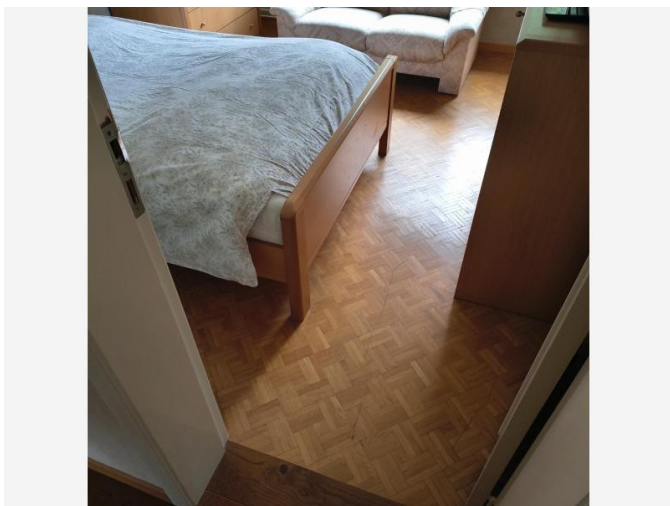
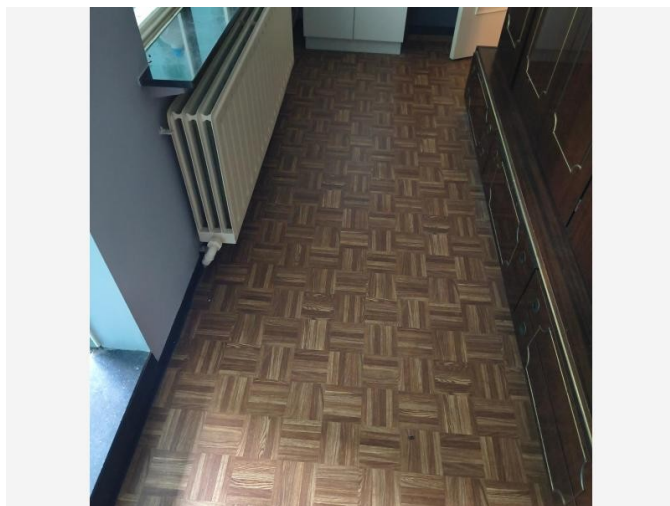
Onder het parket/vloerzeil zit mogelijk asbesthoudende lijm. Indien bij verwijdering zwarte lijm en/of een witte kartonlaag aanwezig blijkt te zijn, is het raadzaam om geen verdere beschadiging aan te brengen, een staal te laten nemen en de nodige beschermingsmiddelen te dragen (o.a. wegweroverall, FFP3-masker, handschoenen, overschoenen, ...).

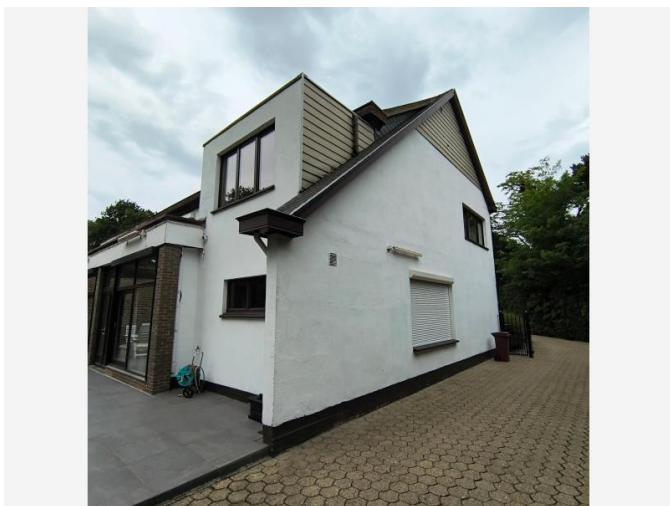
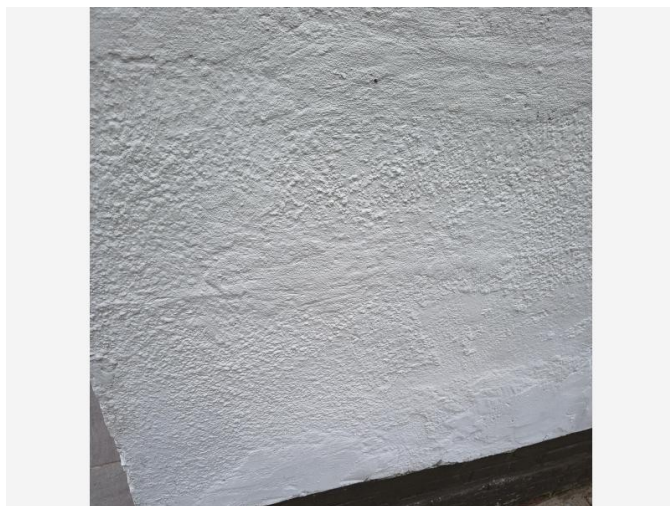
Geen asbest

#	Type	Referentie	Resultaat
13.1	Mengmonster	M07	Geen asbest

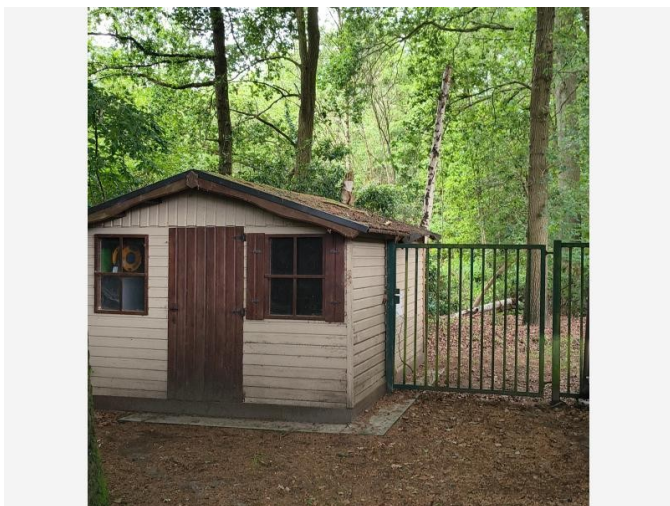
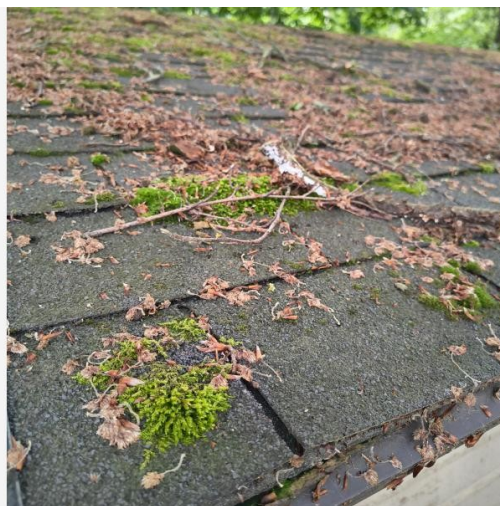
Fiche 14: Roofing op tuinhuis

Geen asbest

#	Type	Referentie	Resultaat
14.1	Puntmonster	M08	Geen asbest

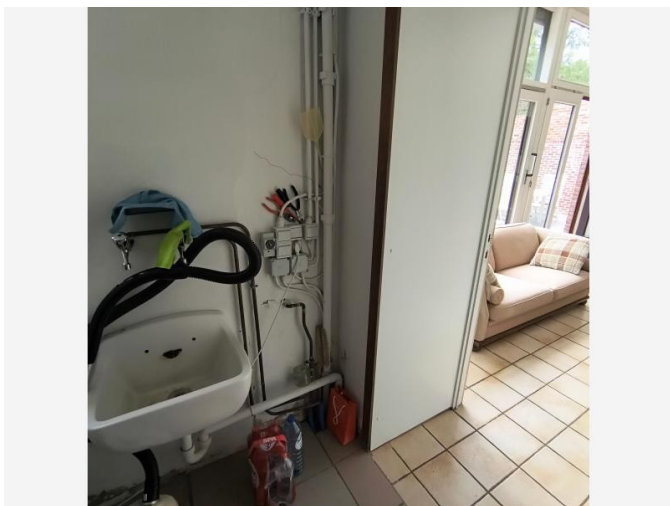
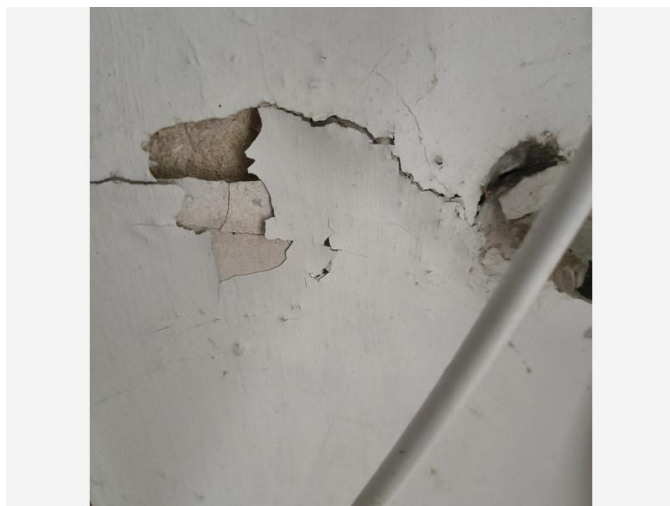
Geen asbest

#	Type	Referentie	Resultaat
15.1	Mengmonster	M01	Geen asbest

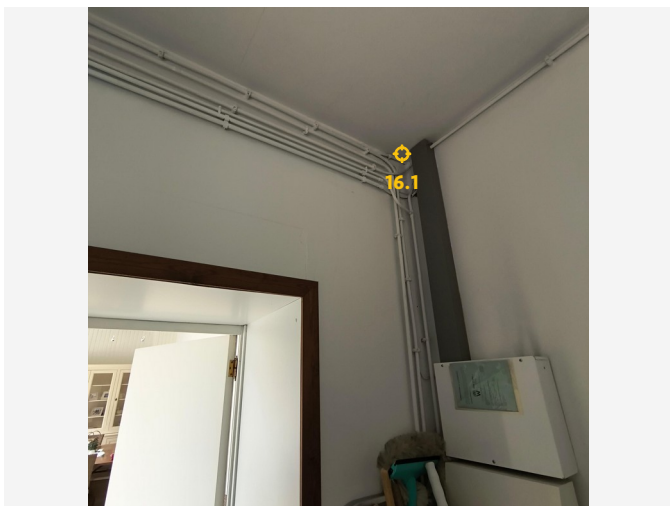
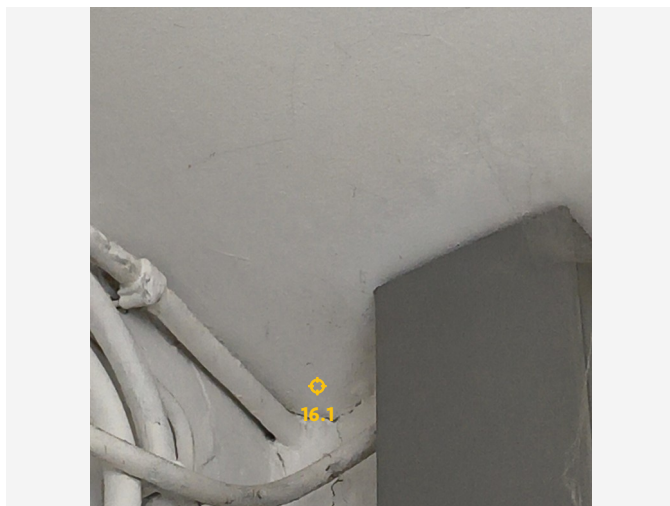
Geen asbest

#	Type	Referentie	Resultaat
16.1	Mengmonster	M02	Geen asbest

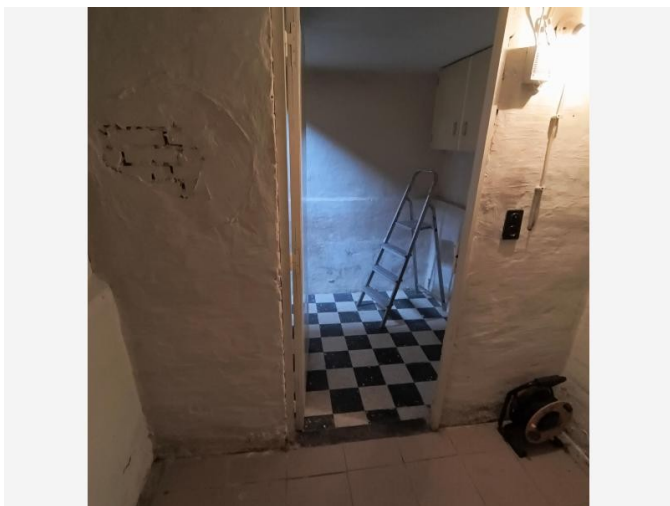
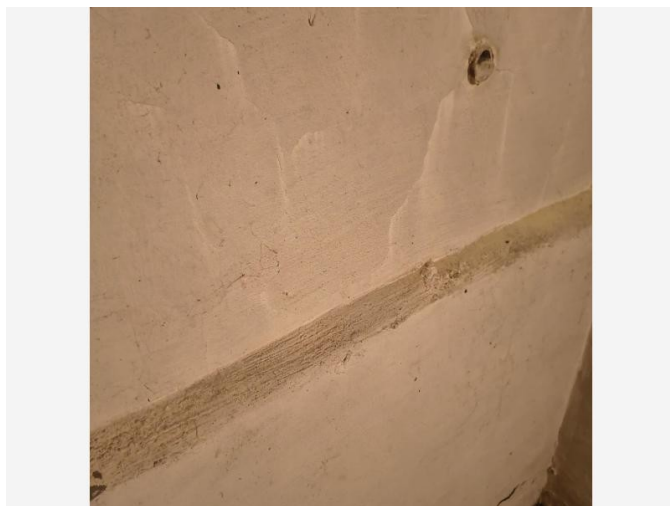
Geen asbest
