Asbestinventarisatetest

Groot-Bijgaardenstraat 370, 1601 Sint-Pieters-Leeuw

Attestnummer : 20260513-000026.000

Uitgegeven op : 13.05.2026

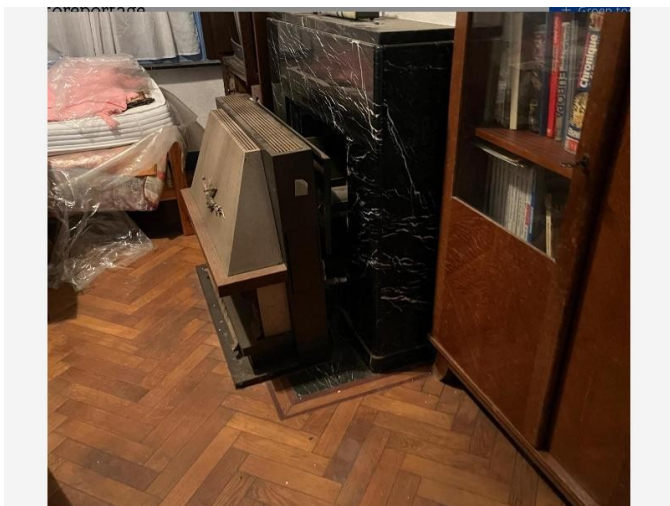
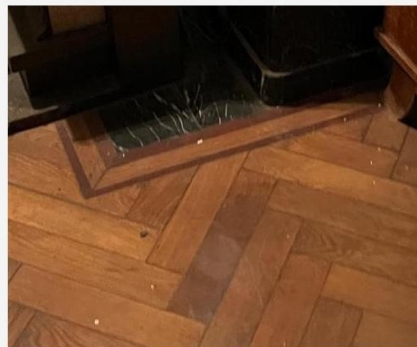
Informatie over een niet-asbestverdacht materiaal

De asbestdeskundige beoordeelt het materiaal als niet-asbestverdacht.

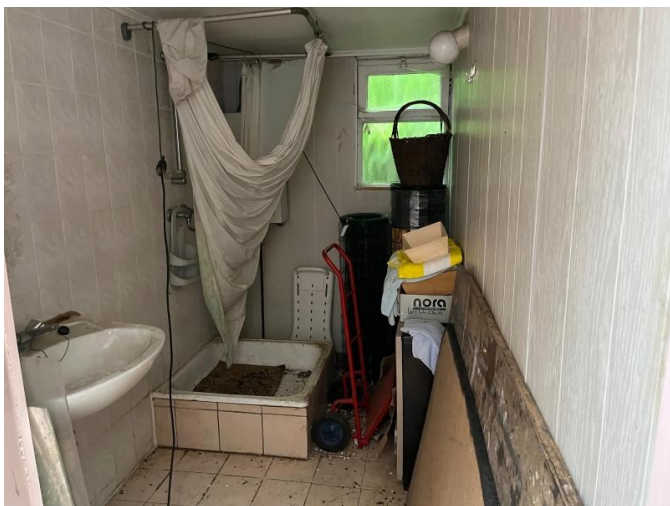
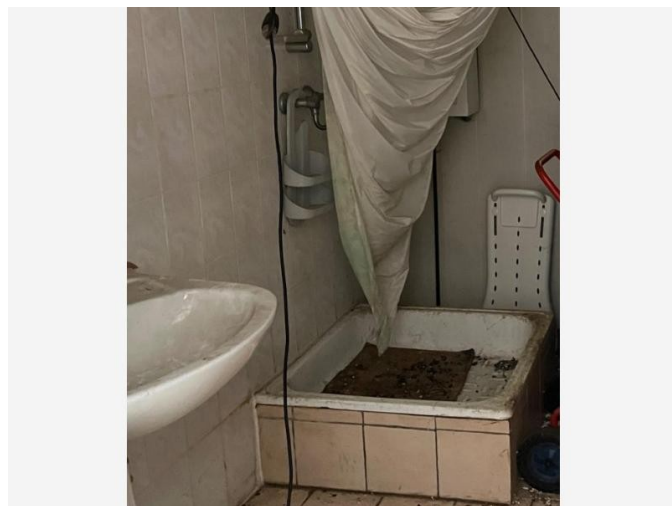
Op moment van de inspectie kon niet worden nagegaan of de tegellijm achter de muurtegels/plinten asbestverdacht is. Bij renovatie of verwijdering van de tegels dient het materiaal te worden geanalyseerd voor de werken van start gaan.

Basis voor advies	Beoordeling op basis van expertise, zonder een vaststelling door de asbestdeskundige.
Primaire drager	Binnenwand
(Asbest)materiaal	In-situ afwerkingslagen - Lijm laag

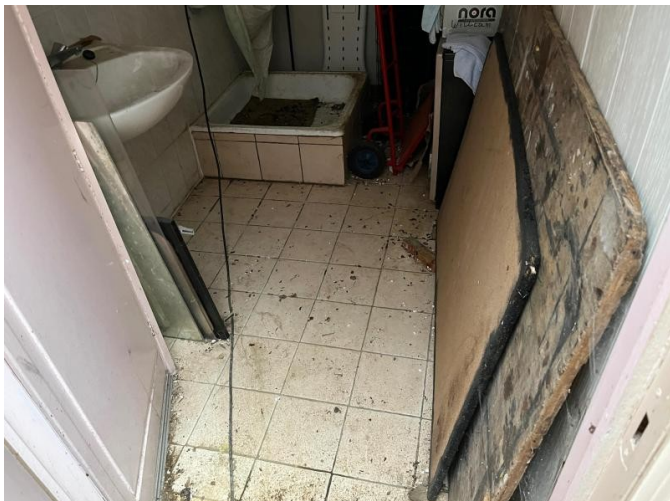
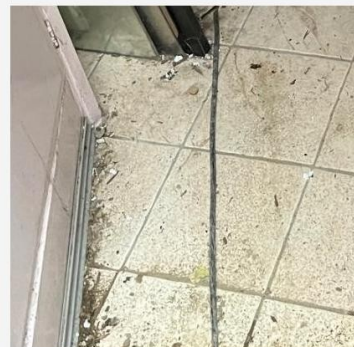
Fiche 3: Tegellijm onder vloertegels en achter plinttegels

Informatie over een materiaal dat de asbestdeskundige niet kan waarnemen of vaststellen

Op moment van de inspectie kon niet worden nagegaan of de tegellijm onder de vloertegels of achter de plinttegels asbestverdacht is. Bij renovatie of verwijdering van de tegels dient het materiaal te worden geanalyseerd voor de werken van start gaan.

Basis voor advies	Beoordeling op basis van expertise, zonder een vaststelling door de asbestdeskundige.
(Asbest)materiaal	In-situ afwerkingslagen - Lijm laag

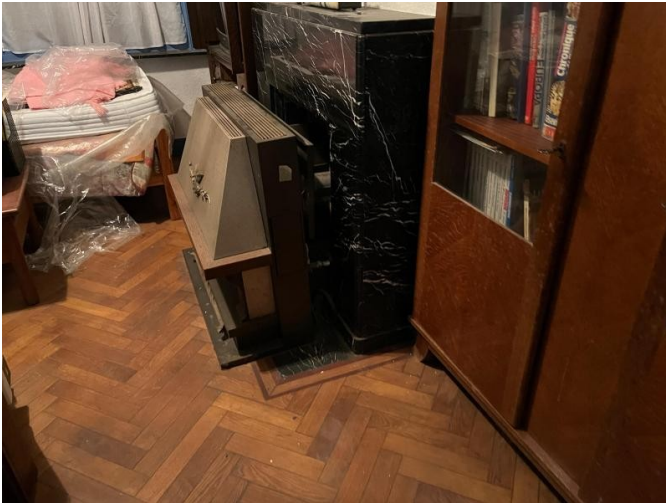
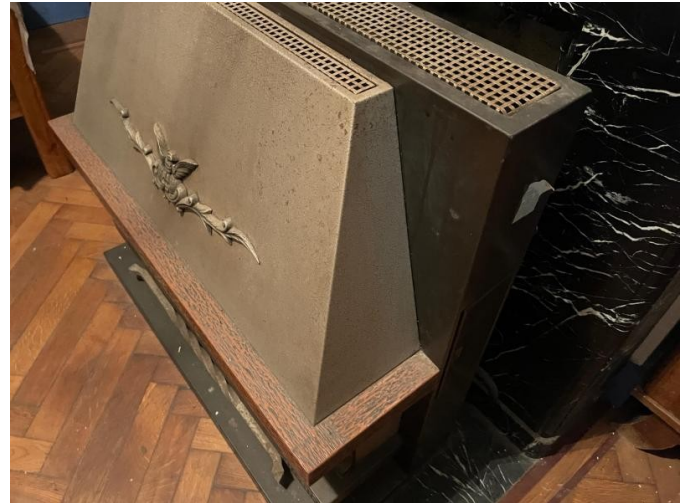
Informatie over een materiaal dat de asbestdeskundige niet kan waarnemen of vaststellen

Mogelijk zijn er asbestverdachte materialen intern de gaskachel gebruikt. Dit echter niet vast te stellen zonder destructie.

Basis voor advies	Beoordeling op basis van expertise met een vaststelling door de asbestdeskundige.
-------------------	---

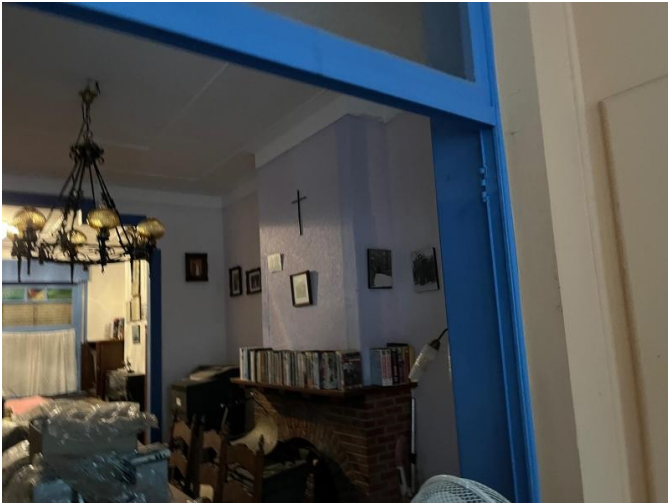
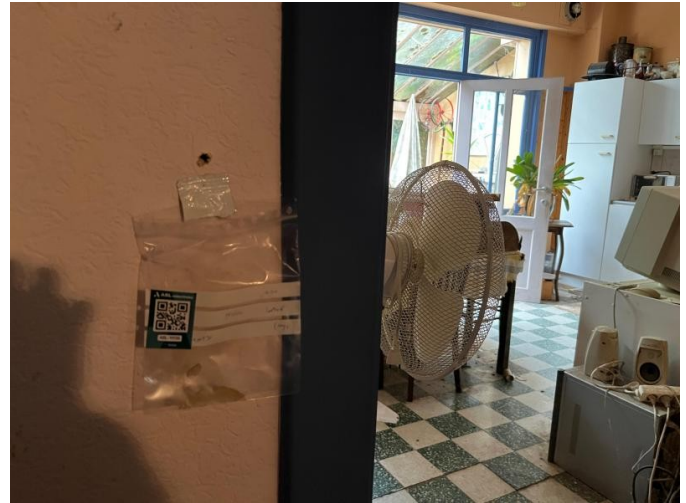
Fiche 5: Pleisterwerk wanden

Geen asbest

#	Type	Referentie	Resultaat
5.1	Mengmonster	M01	Geen asbest

Beschrijving	Pleisterwerk wanden
Omgeving	Binnen
Primaire drager	Binnenwand
Bindmiddel van materiaal	Gips - kalk
Gebondenheid op basis van bindmiddel	Niet-hechtgebonden
Hoeveelheid (oppervlakte - dikte - aantal)	• 80,00 m ² - 0,99 cm - 1 stuk
Totaal volume	0,792 m ³
Identificatiemethode	Een monstername door de asbestdeskundige met laboanalyse door een asbestlabo.
Destructieve handeling voor identificatie	Nee
Opmerking	De hoeveelheid betreft een schatting. Het materiaal werd bemonsterd op de volgende locaties: keuken, eetkamer Het materiaal op volgende verplichte locatie werd niet bemonsterd wegens: geen stooklokaal aanwezig

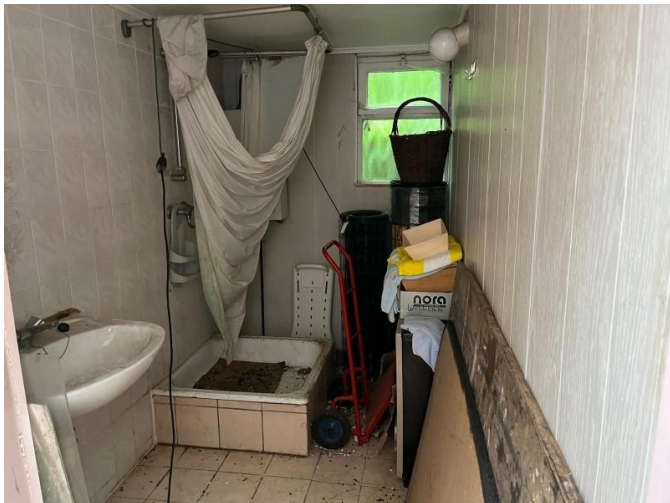
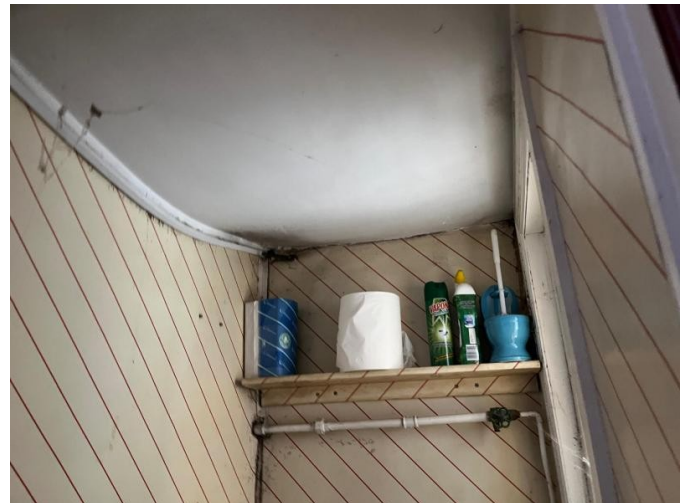
Beschrijving	Notitie	Terug te vinden op plannen
Fiche 6: Plafondafwerking in gipskarton/hout/pvc	Het plafond bestaat uit niet-asbestverdachte gipskartonplaten/hout-/pvc platen . Zonder destructie is het niet mogelijk om na te gaan of er asbestverdachte materialen aanwezig zijn achter de gipskartonplaten/hout-/pvc platen.	-
Fiche 7: Valse wand(en) gipskarton platen/hout/pvc	De valse wand(en) bestaat(bestaan) uit niet-asbestverdachte gipskarton platen. Zonder destructie is het niet mogelijk om na te gaan of er asbestverdachte materialen aanwezig zijn achter de valse wand(en).	Plan 1.2: Appartement
Fiche 8: Afkittingsmateriaal (mestiek,kit,...) aan schrijnwerk - Niet aanwezig	Geen afkittingsmateriaal aanwezig.	-
