Asbestinventarisatattest

Groot-Bijgaardenstraat 370, 1601 Sint-Pieters-Leeuw
Gemeenschappelijke delen

Attestnummer : 20260513-000062.000

Uitgegeven op : 13.05.2026

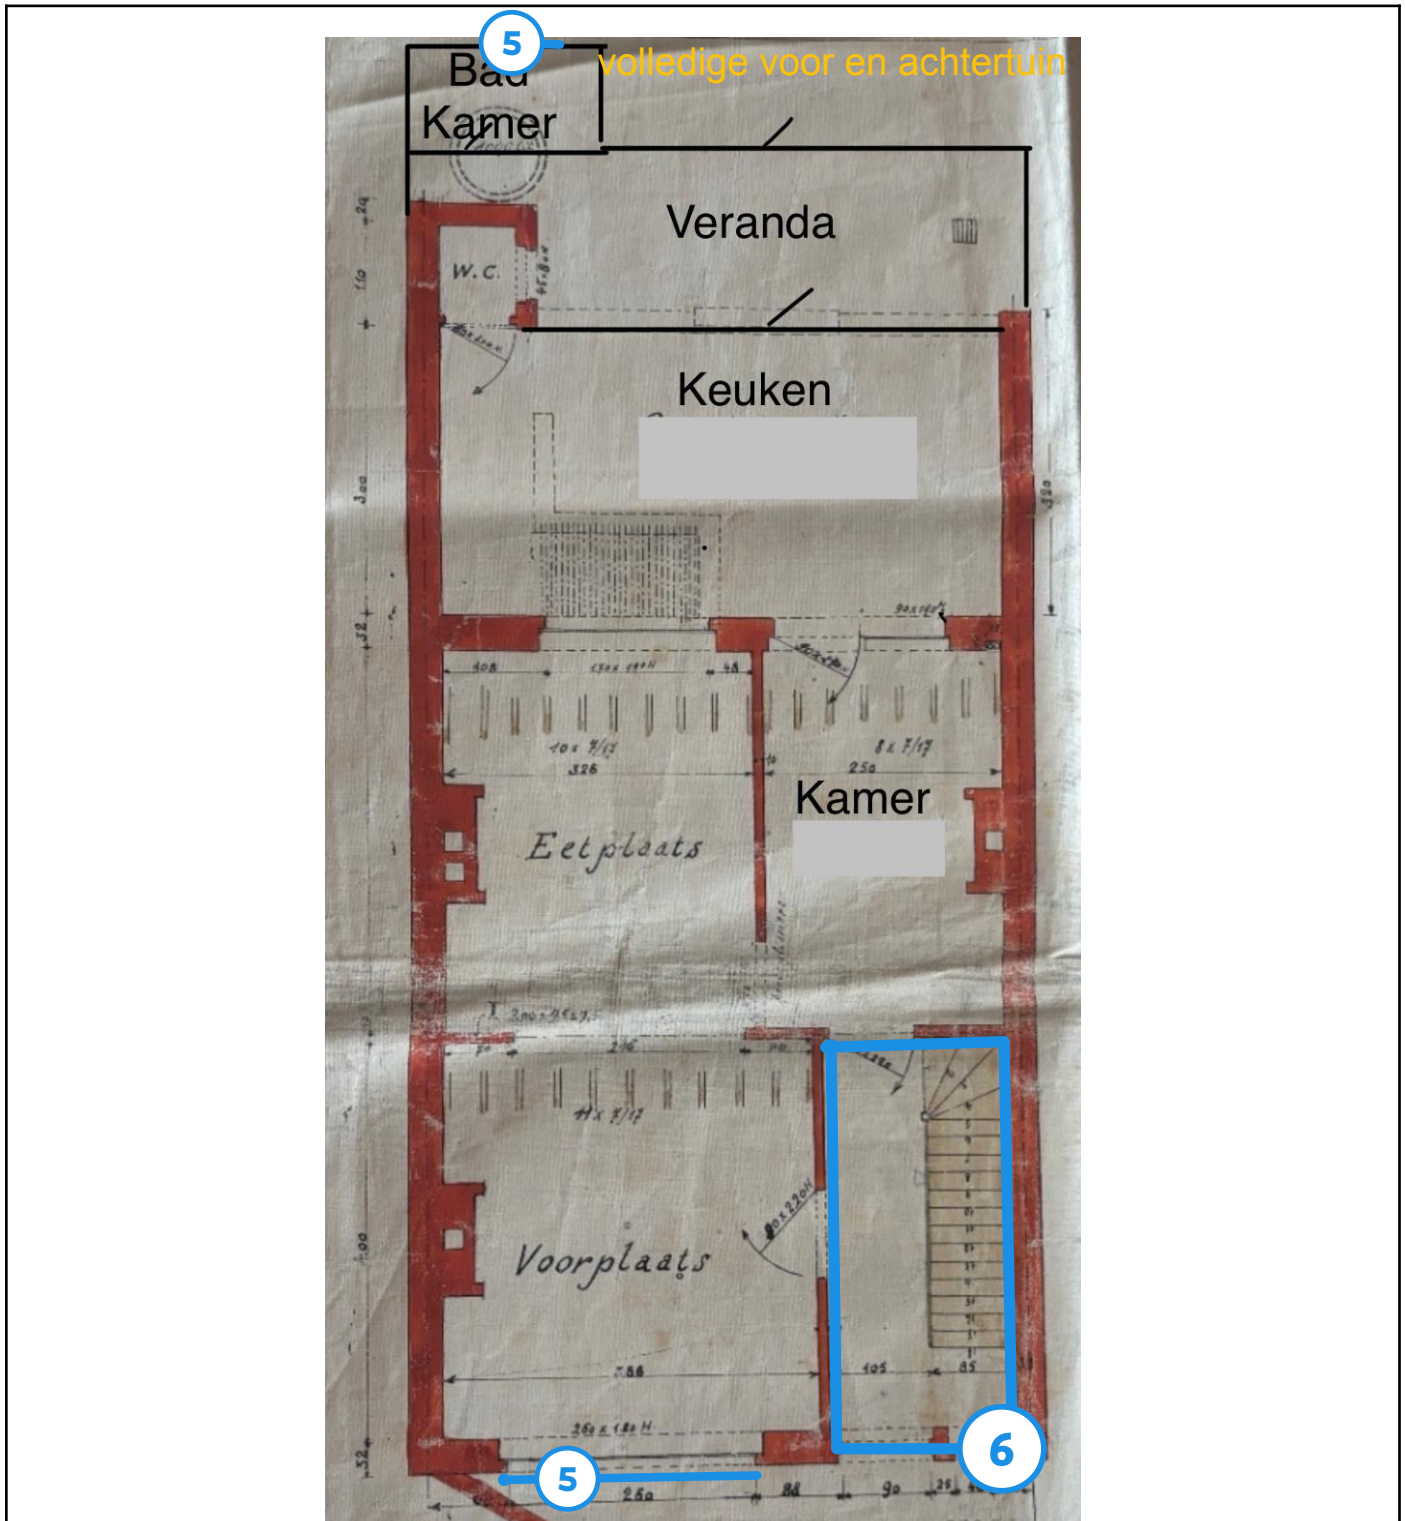
Plan 1.2: Gelijkvloers

Beschrijving	Type	Actie
3. Overwoekerde vegetatie	Beperking	-

5. Mastiek/kit tussen muur en profiel buiten	Geen asbest	-
6. Pleisterwerk Trappenhal(len)	Geen asbest	-

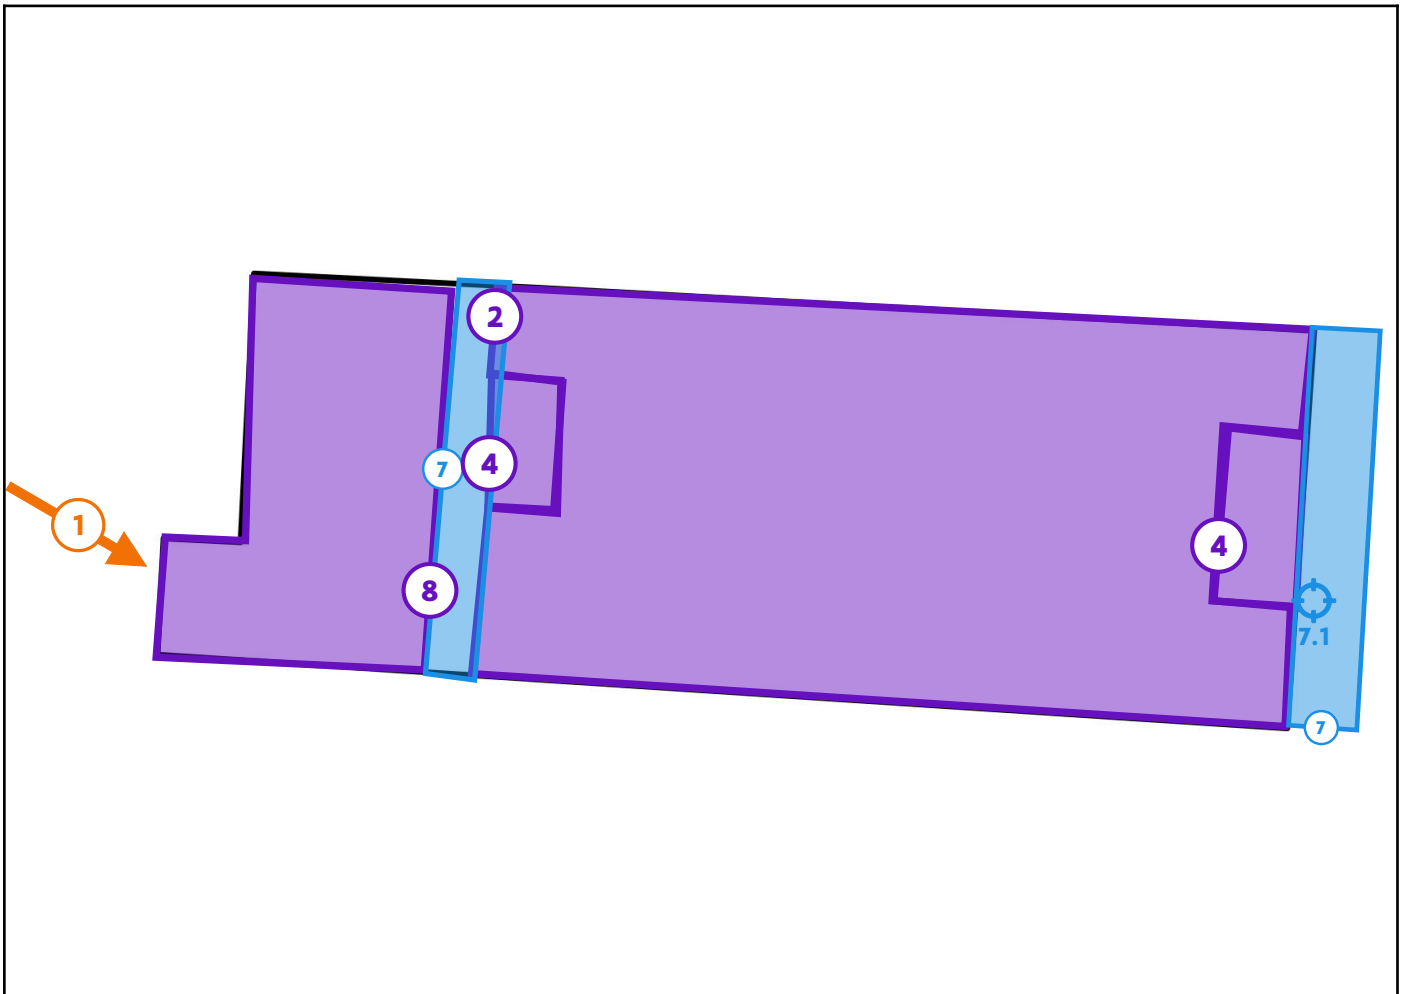
Plan 1.5: Dak plan

Beschrijving	Type	Actie
1. Asbestcementkoker	Asbestmateriaal	Maatregelen nemen
2. Onderdak	Beperking	-
4. Dakbedekking (>3,50m)	Beperking	-
7. Dakbedekking - Roofing	Geen asbest	-
7.1 Code: M02	Puntmonster	-
8. Dakbedekking - EPDM	Overige ruimte of materiaal	-

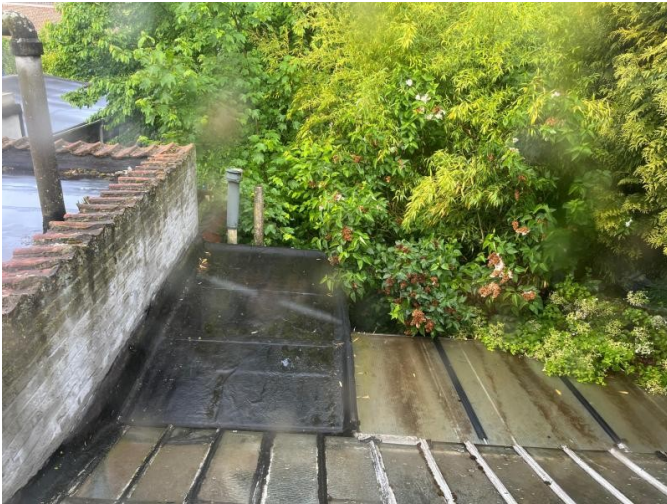
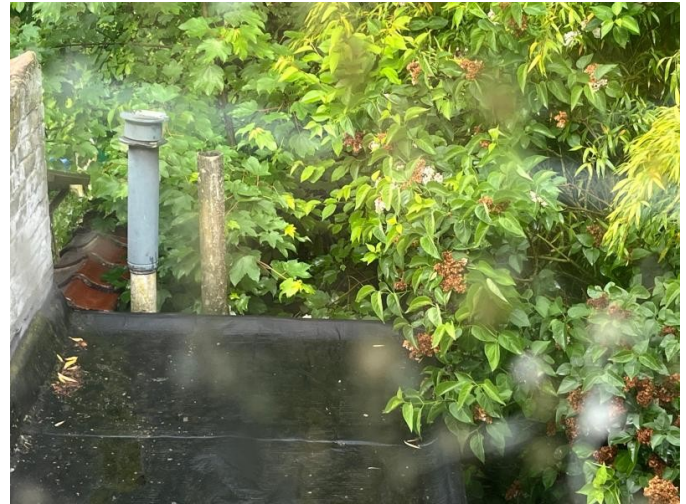
Het asbestmateriaal valt onder de mijlpaal van 2040.

Eindbeoordeling materiaalrisico	Verhoogd materiaalrisico en/of verhoogde kans op vezelvrijgave
---------------------------------	--

Gebondenheid	Categorie 1: hechtgebonden in oorsprong
Asbestsoort (vezeltype)	Crocidoliet aanwezig
Asbestconcentratie	Laag (< 50%)
Afschermingsgraad van het gehele materiaal	Geheel of deels vrij aan de binnenlucht, maar geen contact met binnenluchtstromen
Toestand van het materiaal	Licht beschadigd, licht verweerd. Intacte calciumsilicaatplaat of materiaal met categorie 3-gebondenheid

Beschrijving	Asbestcementkoker
Omgeving	Binnen
Primaire drager	HVAC infrastructuur en uitrusting
Asbestmateriaal	Buis, koker, leiding, pijp, doorvoer
Bindmiddel van asbestmateriaal	Cement
Gebondenheid op basis van bindmiddel	Hecht
Hoeveelheid (lengte - omtrek - dikte - aantal)	<ul style="list-style-type: none"> • 3,00 m - 20,00 cm - 1,00 cm - 1 stuk
Totaal volume	0,006 m ³
Eenvoudig bereikbaar	<p>Nee</p> <ul style="list-style-type: none"> • Het asbestmateriaal is bedekt (uitgezonderd laag verf, coating, behang, kunststof, textiel) en het wegnemen van het bedekkende materiaal kan niet zonder het bedekkende materiaal te beschadigen.
Bevestigingswijze	<ul style="list-style-type: none"> • Geklemd • Verlijmd, ingegoten, versmeerd
Identificatiemethode	<p>De asbestdeskundige beoordeelt het materiaal als asbestverdacht en dus asbesthoudend, en dit zonder monstername.</p> <p>Motivatie: Er is een onderzoeksbeperking die monstername verhindert; De plaats is niet of niet volledig inspecteerbaar door overwoekerende vegetatie.</p>

- Zorg voor een veilig beheer. Vermijd het beschadigen van het asbestmateriaal. Controleer de toestand jaarlijks op wijzigingen.

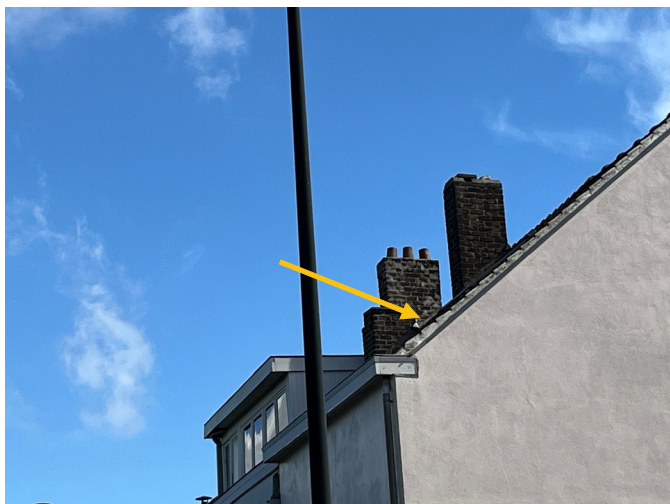
Situeringfoto

Permanente beperking

Reden: Het te onderzoeken materiaal situeert zich hoger dan 3,50 m te rekenen vanaf een veilige ondergrond

Uitleg van de asbestdeskundige: Aangezien het onderdak niet zichtbaar is langs de binnenkant van het dak wegens dat dit afgewerkt is, en vanuit de zolder(raam) niet vaststelbaar is welk onderdak er aanwezig is en er ook de beperking is van de hoogte wordt hier een beperkingsfiche van middellange termijn opgemaakt.

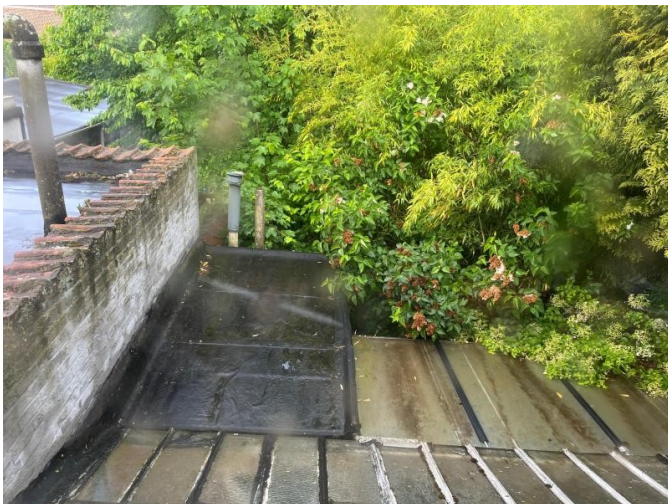
Situeringfoto

Tijdelijke beperking

Reden: Overwoekerende vegetatie

Uitleg van de asbestdeskundige: Betreft een beperking op middellange termijn. De opdrachtgever is niet in staat om op een korte termijn de overwoekerde vegetatie te verwijderen.

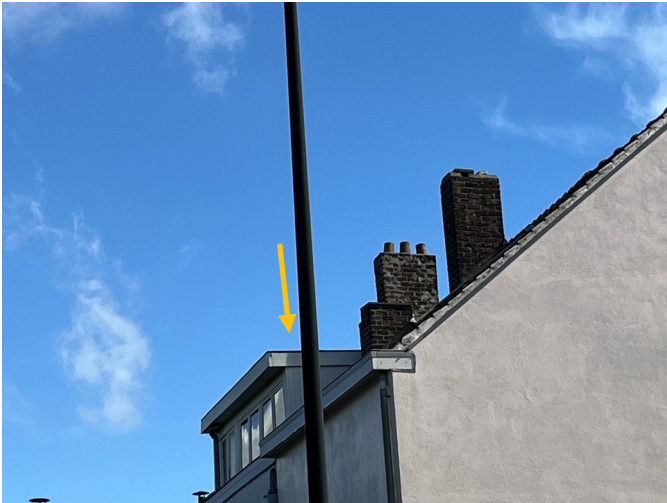
Situeringfoto

Tijdelijke beperking

Reden: Het te onderzoeken materiaal situeert zich hoger dan 3,50 m te rekenen vanaf een veilige ondergrond

Uitleg van de asbestdeskundige: Aangezien de dakbedekking zich bevindt op een hoogte hoger dan 3,5 m (vanaf een veilige ondergrond) kon deze niet worden gecontroleerd tijdens de inspectie. Dit betreft een beperking van middellange termijn. Wanneer de dakbedekking toegankelijk wordt gemaakt dit deze nader te worden geïnspecteerd op asbesthoudend.

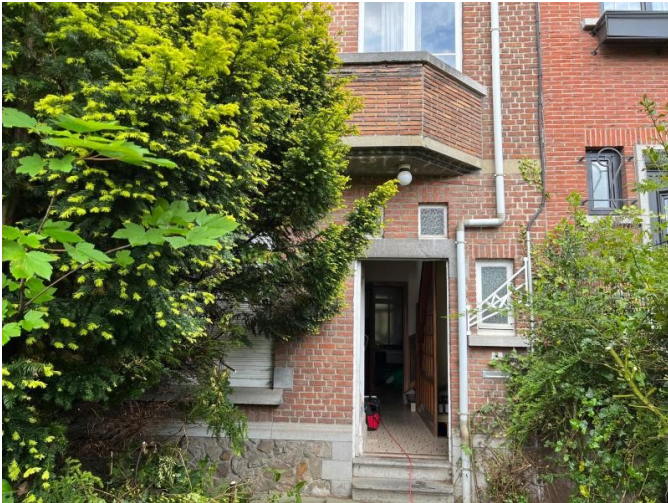
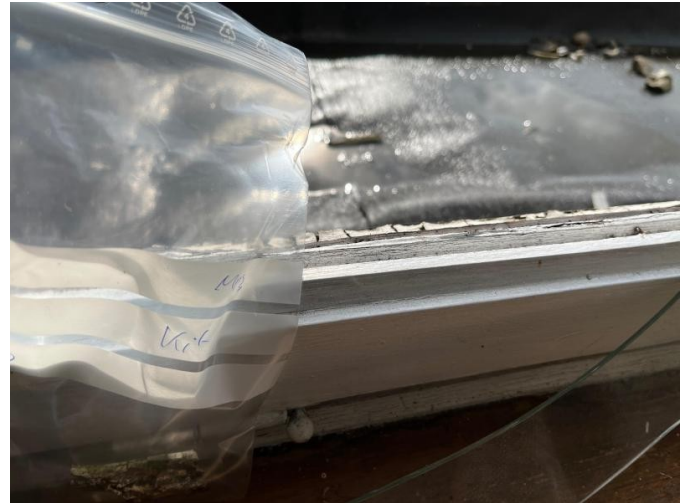
Fiche 5: Mastiek/kit tussen muur en profiel buiten

Geen asbest

#	Type	Referentie	Resultaat
5.1	Puntmonster	M03	Geen asbest

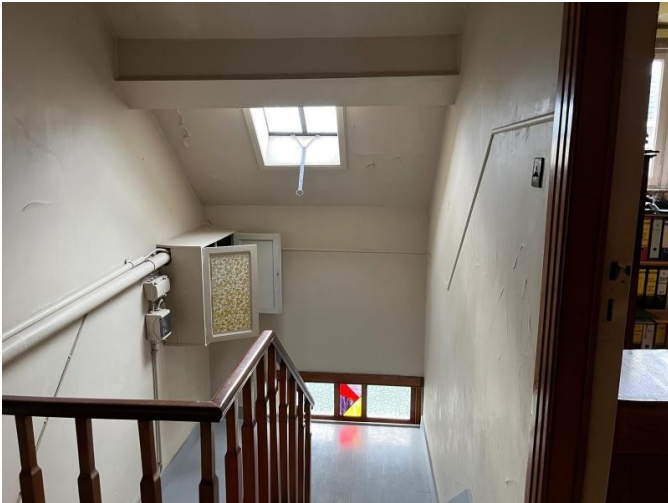
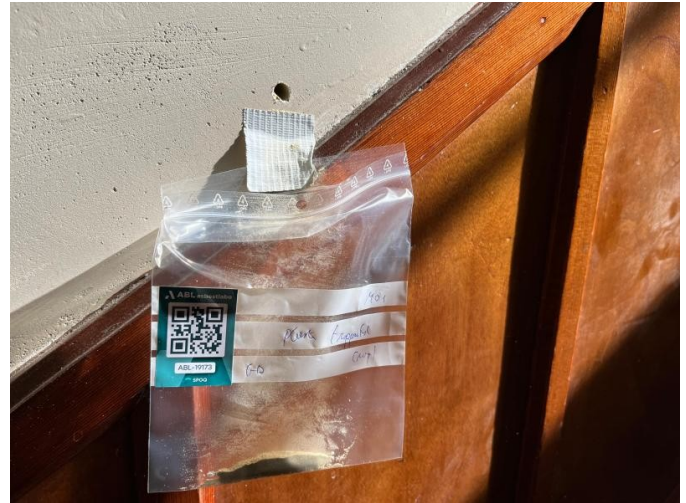
Geen asbest

#	Type	Referentie	Resultaat
6.1	Mengmonster	M01	Geen asbest

Beschrijving	Pleisterwerk Trappenhal(len)
Omgeving	Binnen
Primaire drager	Wanden en plafond trappenhal
Bindmiddel van materiaal	Gips - kalk
Gebondenheid op basis van bindmiddel	Niet-hechtgebonden
Hoeveelheid (oppervlakte - dikte - aantal)	• 120,00 m ² - 0,99 cm - 1 stuk
Totaal volume	1,188 m ³
Identificatiemethode	Een monstername door de asbestdeskundige met laboanalyse door een asbestlabo.
Destructieve handeling voor identificatie	Nee
Opmerking	De hoeveelheid betreft een schatting. Het materiaal werd bemonsterd op de volgende locaties: wand eerste verdieping, wand gelijkvloers

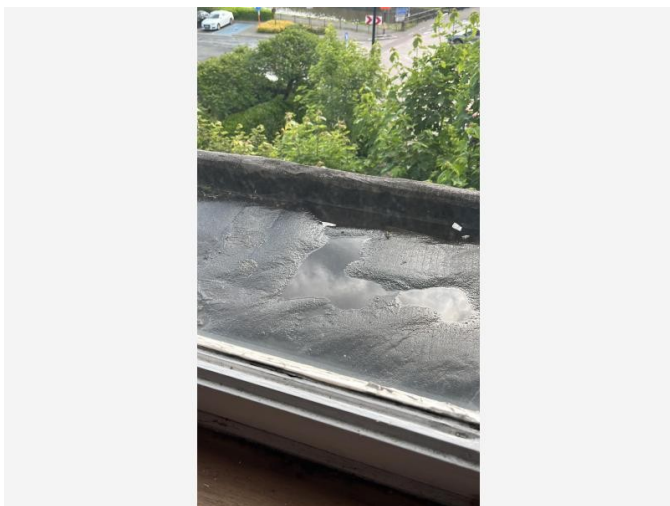
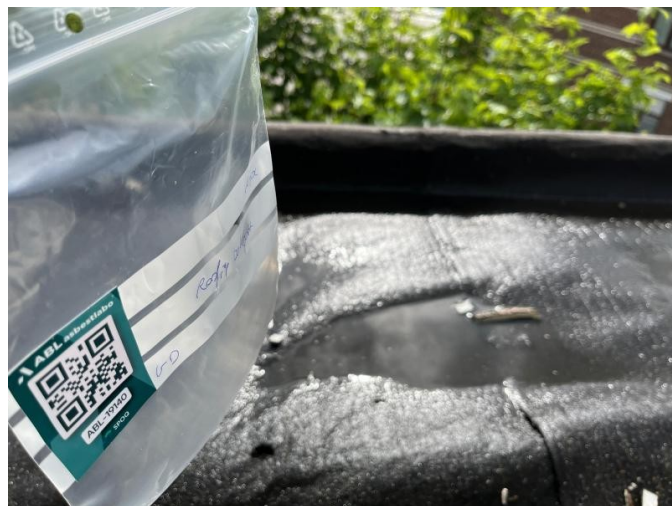
Fiche 7: Dakbedekking - Roofing

Geen asbest

#	Type	Referentie	Resultaat
7.1	Puntmonster	M02	Geen asbest
