# Asbestinventarisatetest

Groot-Bijgaardenstraat 370, 1601 Sint-Pieters-Leeuw

Attestnummer : 20260513-000016.000

Uitgegeven op : 13.05.2026

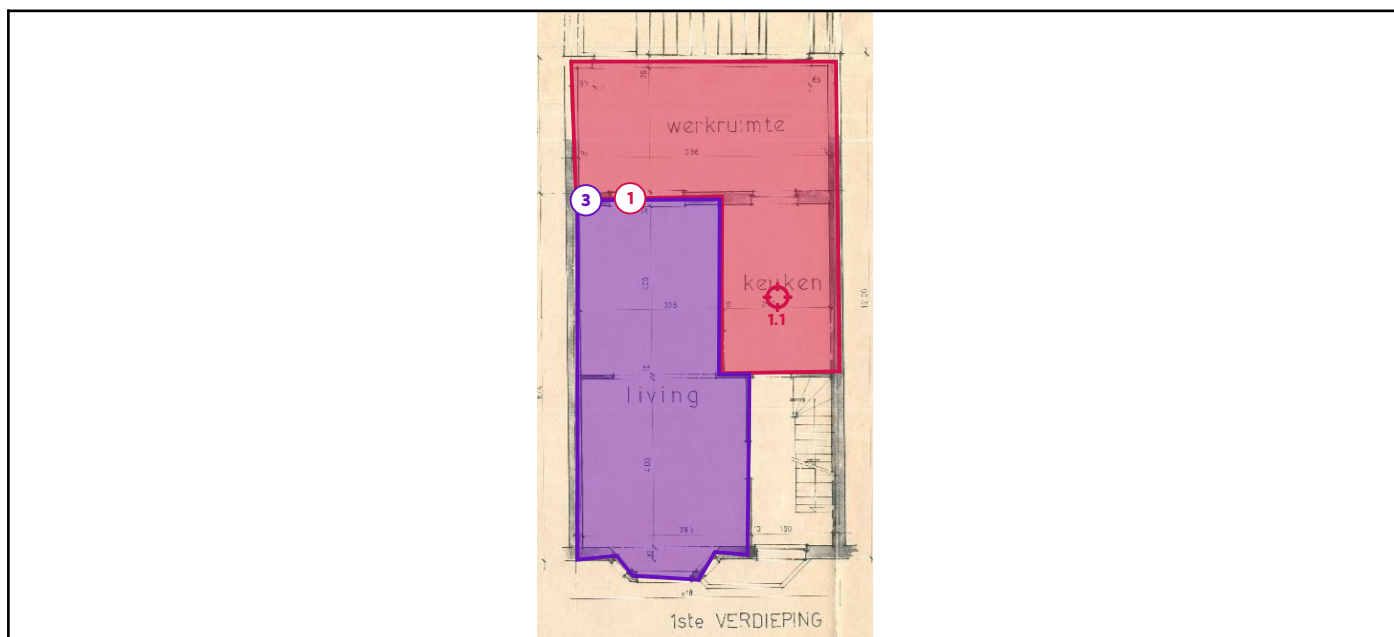
## Plan 1.1: Eerste verdieping

Beschrijving	Type	Actie
1. Vloerzeil met verdachte onderlaag keuken en werkplaats	Asbestmateriaal	<b>Dringend verwijderen</b>
1.1 Code: M05	Puntmonster	-
3. Vloerbekleding - Niet verdacht	Advies	-

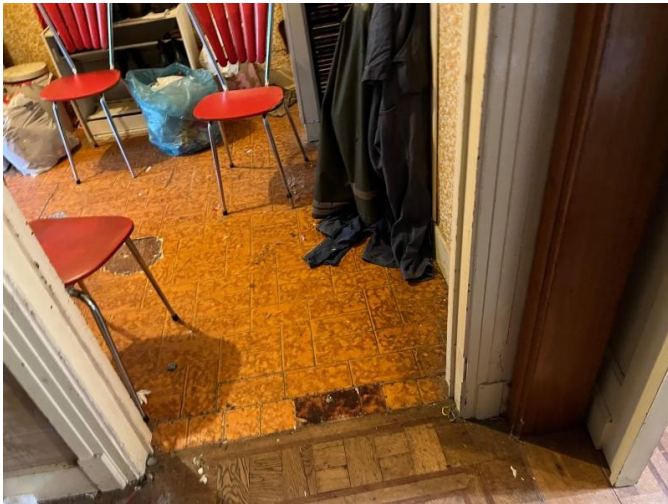
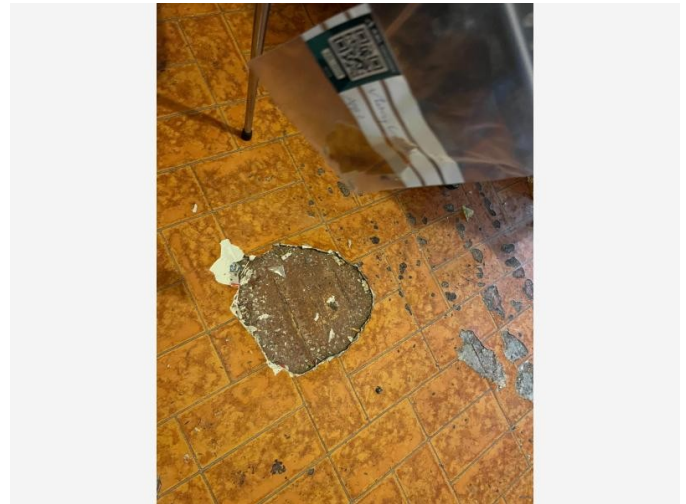
# Fiche 1: Vloerzeil met verdachte onderlaag keuken en werkplaats

Het asbestmateriaal valt onder de mijlpaal van 2034.

**Dringend verwijderen**

Eindbeoordeling materiaalrisico	Hoog materiaalrisico en/of hoge kans op vezelvrijgave
---------------------------------	---

Gebondenheid	Categorie 2: niet-hechtgebonden met matrix
Asbestsoort (vezeltype)	Alleen chrysotiel aanwezig
Asbestconcentratie	Hoog ( $\geq 50\%$ )
Afschermingsgraad van het gehele materiaal	Geheel of deels vrij aan de binnenlucht, maar geen contact met binnenluchtstromen
Toestand van het materiaal	Matig beschadigd, matig verweerd

#	Type	Referentie	Resultaat
1.1	Puntmonster	M05	Chrysotiel

- Zorg voor een veilig beheer. Vermijd het beschadigen van het asbestmateriaal. Controleer de toestand jaarlijks op wijzigingen.

- Hermetische zone (erkend asbestverwijderaar)  
Bij deze verwijdering van asbestmaterialen bestaat er een grote kans op vrijkomen van asbestvezels. Daarom mag dit enkel verwijderd worden door een erkend asbestverwijderaar in een hermetische zone. Bij het verwijderen moet steeds rekening worden gehouden met alle milieu- en veiligheidsvoorschriften. Codex boek VI, titel 3 of de website van OVAM

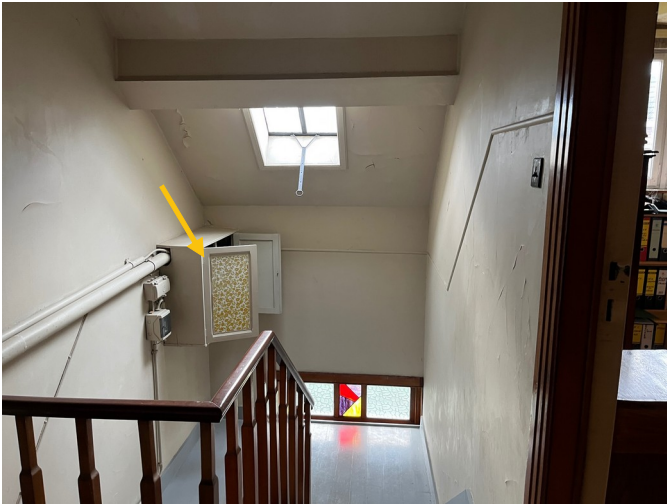
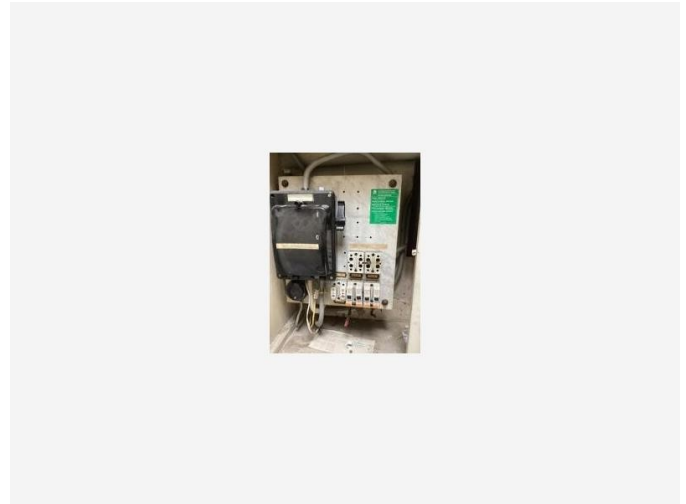
Het asbestmateriaal valt onder de mijlpaal van 2040.

Zorgvuldig beheren

Eindbeoordeling materiaalrisico	Laag materiaalrisico en/of verlaagde kans op vezelvrijgave
---------------------------------	--

Gebondenheid	Categorie 1: hechtgebonden in oorsprong
Asbestsoort (vezeltype)	Crocidoliet aanwezig
Asbestconcentratie	Laag (< 50%)
Afschermingsgraad van het gehele materiaal	Geheel of deels vrij aan de binnenlucht, maar geen contact met binnenluchtstromen
Toestand van het materiaal	Onbeschadigd, niet verweerd

Beschrijving	Bakeliet schakelmateriaal
Omgeving	Binnen
Primaire drager	Communicatie en elektrische infrastructuur en uitrusting
Asbestmateriaal	Plaat, paneel, tablet - Type Bakeliet
Bindmiddel van asbestmateriaal	Kunststof of -hars
Gebondenheid op basis van bindmiddel	Hecht
Hoeveelheid (oppervlakte - dikte - aantal)	• 0,50 m <sup>2</sup> - 1,00 cm - 1 stuk
Totaal volume	0,005 m <sup>3</sup>
Eenvoudig bereikbaar	Ja
Bevestigingswijze	• Geschroefd
Identificatiemethode	De asbestdeskundige beoordeelt het materiaal als asbestverdacht en dus asbesthoudend, en dit zonder monstername.  Motivatie: De monstername brengt andere schade aan dan schade die inherent is aan de monstername.
Destructieve handeling voor identificatie	Nee
Opmerking	De hoeveelheid betreft een schatting.

- Zorg voor een veilig beheer. Vermijd het beschadigen van het asbestmateriaal. Controleer de toestand jaarlijks op wijzigingen.
- Voer bijkomende staalname(s) uit.

- Eenvoudige handelingen: mag via doe-het-zelf of door werknemer(s) met opleidingsattest eenvoudige handelingen  
Bij het uitvoeren van eenvoudige handelingen, zoals toegestaan via doe-het-zelfmethoden of door werknemers met een opleidingsattest, is het gebruik van de juiste persoonlijke beschermingsmiddelen (PBM's) verplicht om blootstelling aan asbestvezels te voorkomen. Wij adviseren echter om asbest te laten verwijderen door een werknemer met opleidingscertificaat. Maar het is ook toegestaan via de doe-het-zelfmethode, mits de juiste voorzorgsmaatregelen en PBM's in acht worden genomen. De te gebruiken PBM's zijn:
  - FFP3-mondmasker of halfgelaatsmasker met P3 filter
  - wegwerpoverall (Tyvek CATIII, type 5en 6)

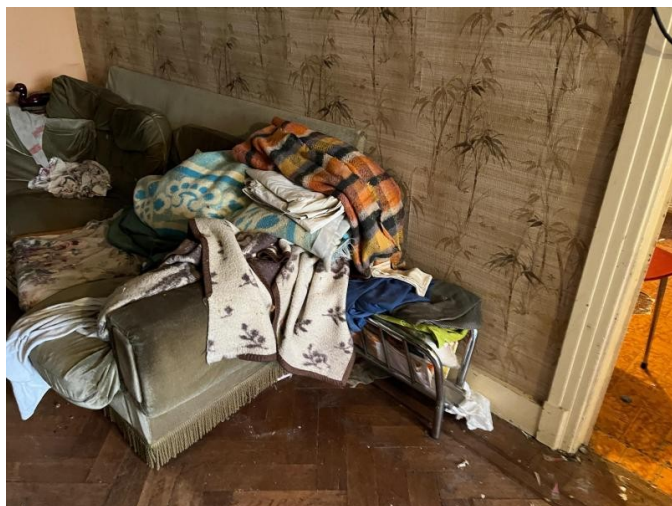
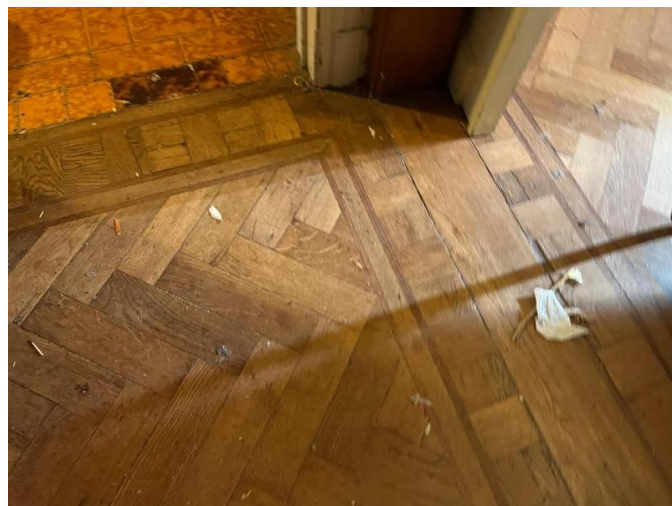
<b>Basis voor advies</b>	De asbestdeskundige beoordeelt het materiaal als niet-asbestverdacht.
--------------------------	---

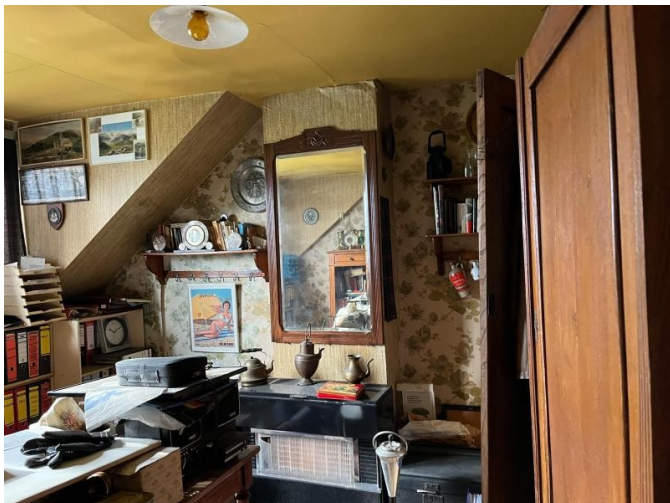
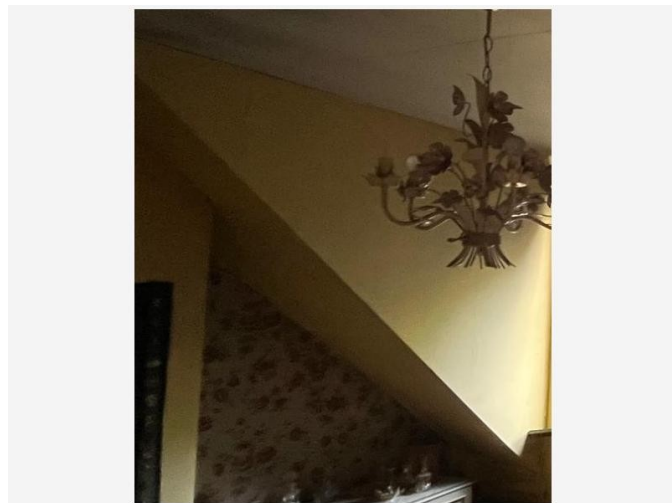
## Fiche 4: Valse wand(en)/voorzetwand(en) - Gipskarton-Pvc-hout

De valse wand(en)/voorzetwand(en) bestaat(bestaan) uit niet-asbestverdachte gipskartonplaten/hout-/pvc platen. Zonder destructie is het niet mogelijk om na te gaan of er asbestverdachte materialen aanwezig zijn achter de valse wand(en)/voorzetwand(en).

Basis voor advies	De asbestdeskundige beoordeelt het materiaal als niet-asbestverdacht.
-------------------	---

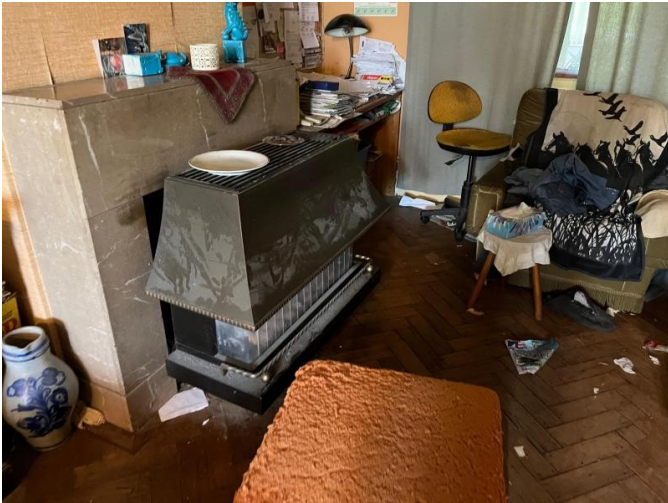
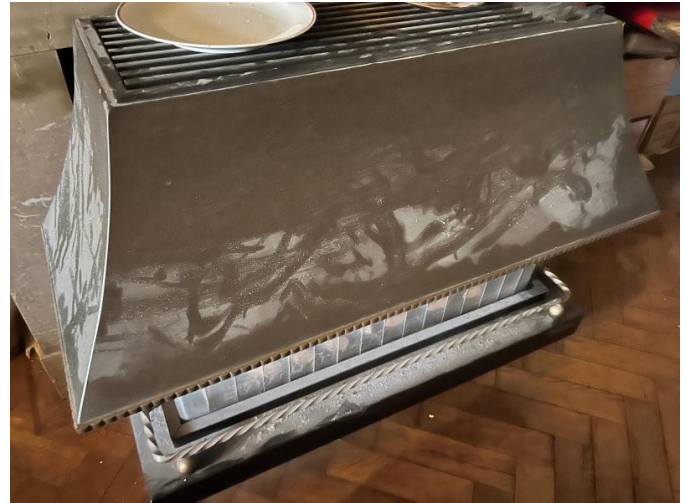
mogelijks zijn er interne materialen gebruikt die asbest bevatten. Dit is echter niet mogelijk vast te stellen zonder destructie.

Basis voor advies	Beoordeling op basis van expertise met een vaststelling door de asbestdeskundige.
-------------------	---

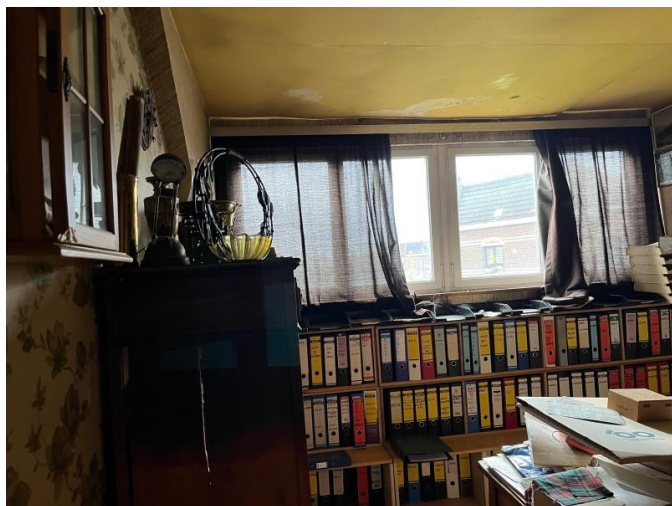
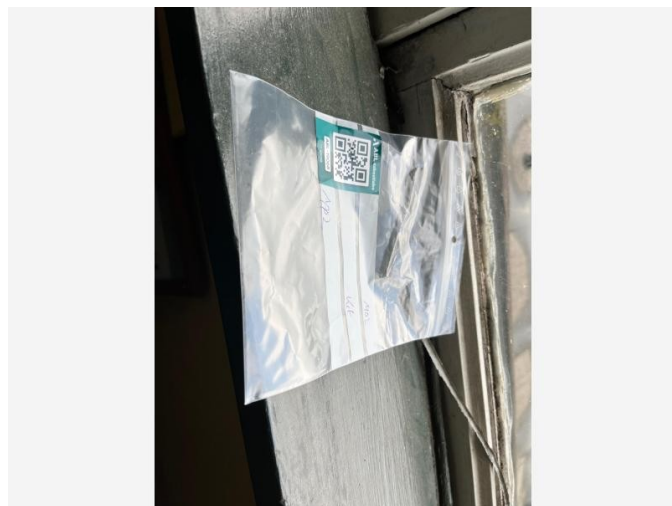
Geen asbest

#	Type	Referentie	Resultaat
6.1	Puntmonster	M02	Geen asbest

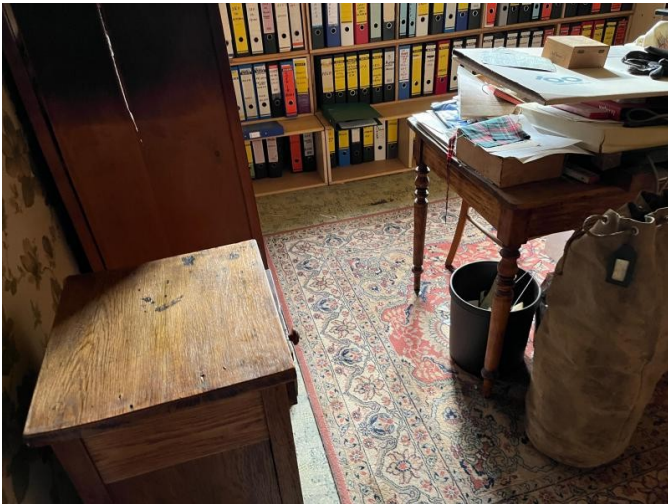
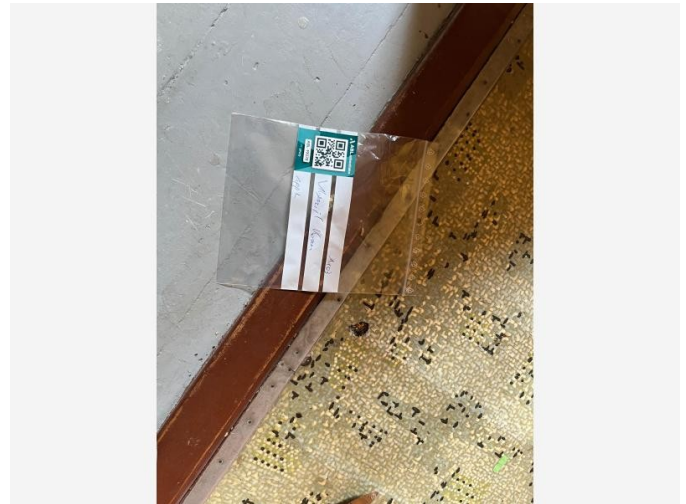
# Fiche 7: Vloerzeil met verdachte onderlaag kamer voorraan

Geen asbest

#	Type	Referentie	Resultaat
7.1	Puntmonster	M03	Geen asbest

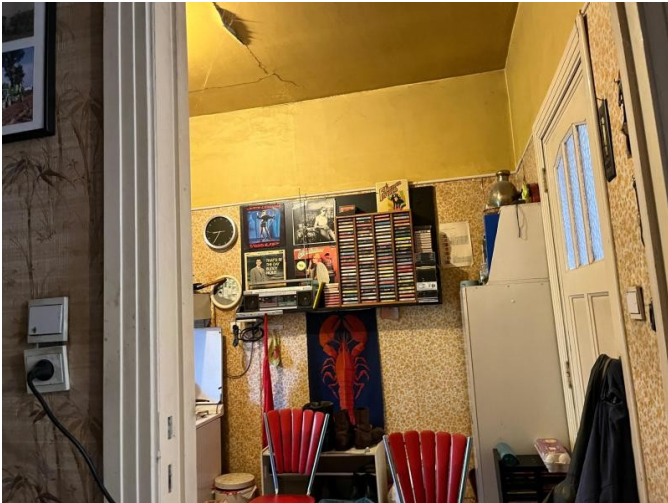
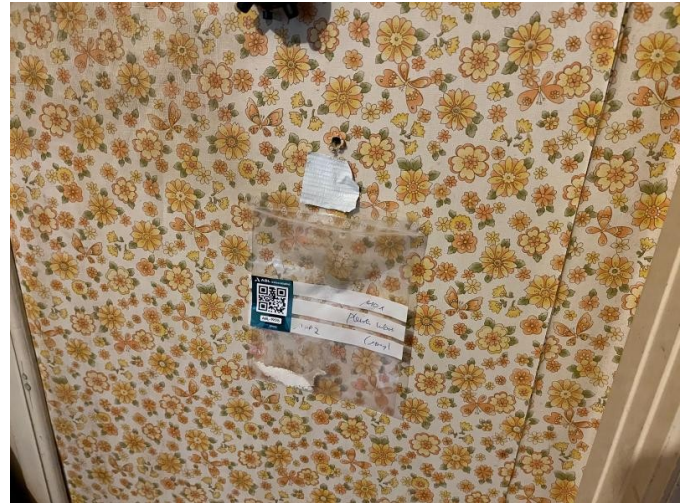
## Fiche 8: Pleisterwerk wanden

Geen asbest

#	Type	Referentie	Resultaat
8.1	Mengmonster	M01	Geen asbest

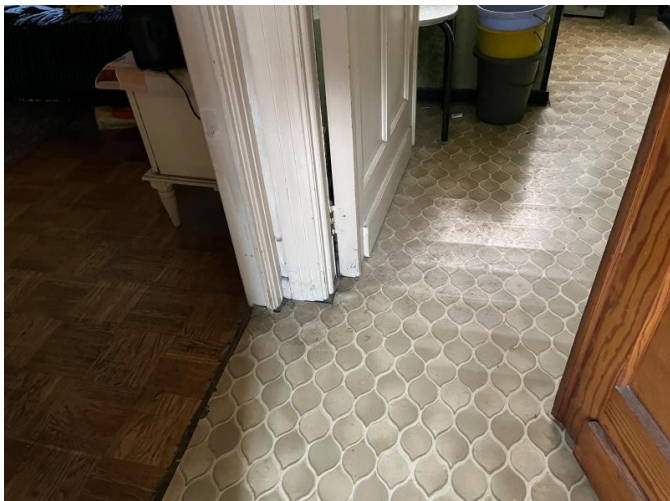
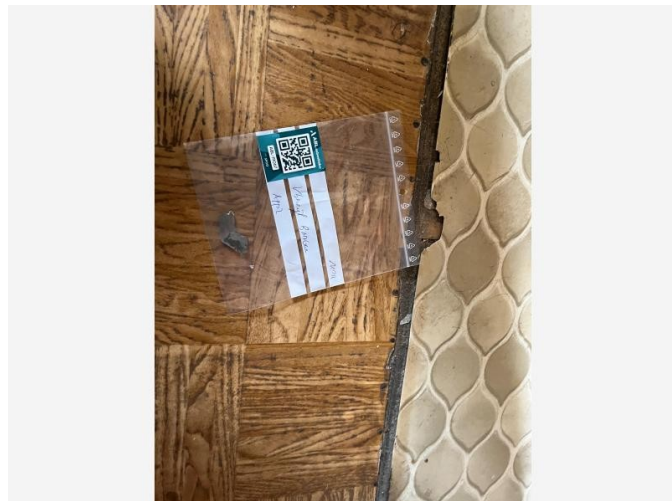
# Fiche 9: Vloerzeil met verdachte onderlaag badkamer, gang

Geen asbest

#	Type	Referentie	Resultaat
9.1	Puntmonster	M04	Geen asbest
