Asbestinventarisatietest

Attestnummer : **20240414-000104.000**

Uitgegeven op : **14.04.2024**

Zone 1: Woning huisnr. 21A

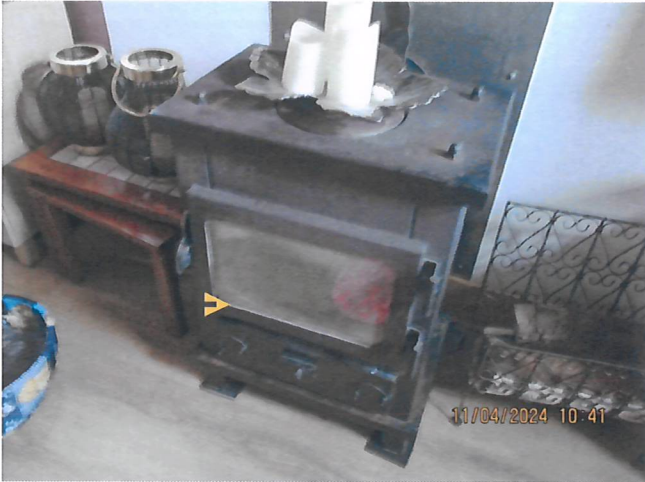
Fiche 1: Houtkachel - Koord

Het betreft een synthetische koord.

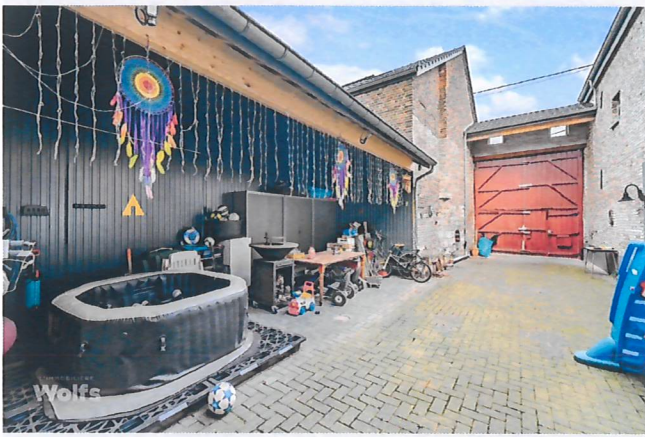
Fiche 2: Binnenkoer met twee afdaken

Geen asbestverdachte toepassingen aangetroffen.

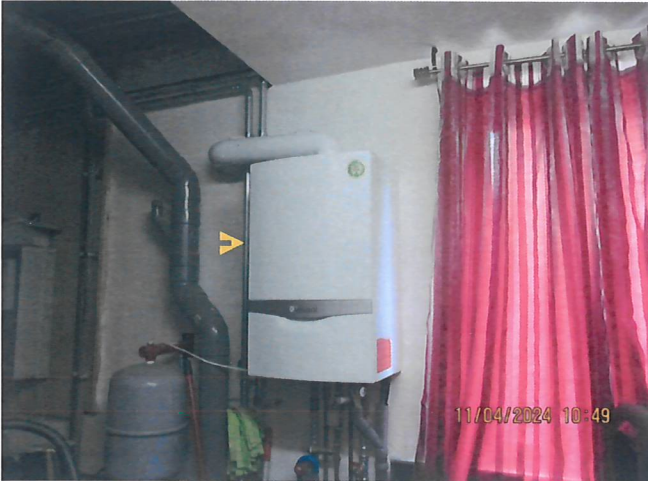
Fiche 3: CV-gasketel VAILLANT

Het betreft een niet-asbestverdachte ketel.

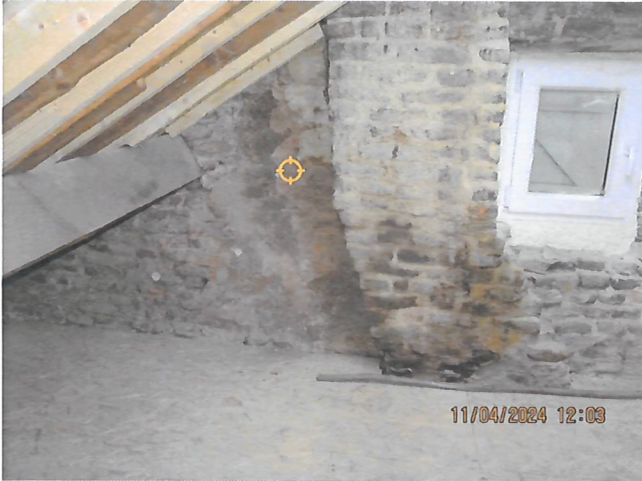
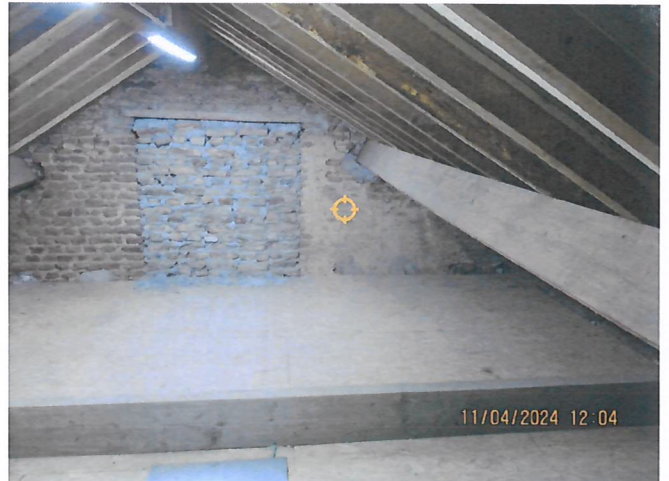
Fiche 4: Zolder Pleisterwerk Muren

Geen asbest

#	Type	Referentie	Resultaat
4.1	Mengmonster	MM1 A en B	Geen asbest

Gebondenheid op basis van bindmiddel	Niet-hechtgebonden
Hoeveelheid (oppervlakte - dikte - aantal)	• 10,00 m ² - 1,50 cm - 1 stuk
Totaal volume	0,15 m ³
Identificatiemethode	Vaststelling met monstername
Destructieve handeling voor identificatie	Nee
Opmerking	Het betreft beperkte resten van oud pleisterwerk. De resterende muren zijn ingevoegde bakstenen.

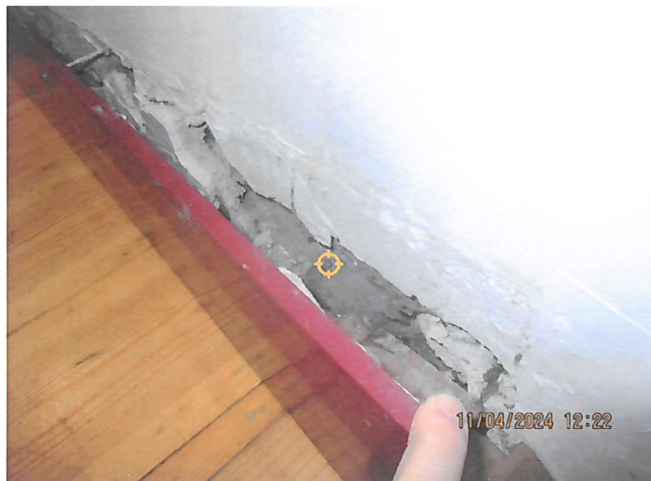
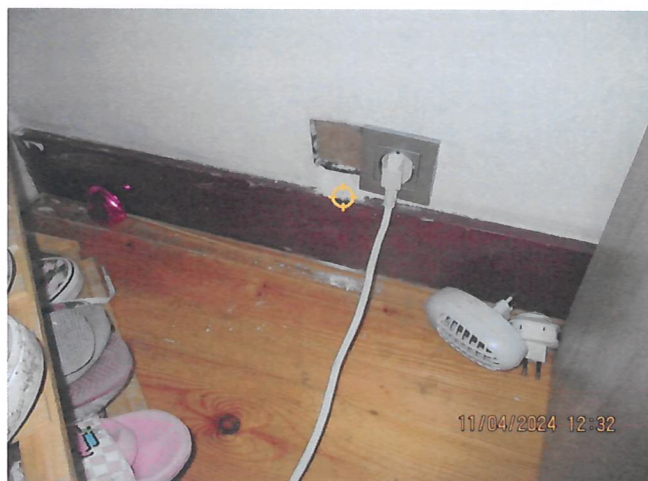
Fiche 5: Verdieping Pleisterwerk Muren

Geen asbest

#	Type	Referentie	Resultaat
5.1	Mengmonster	MM2 A en B	Geen asbest

Gebondenheid op basis van bindmiddel	Niet-hechtgebonden
Hoeveelheid (oppervlakte - dikte - aantal)	• 100,00 m ² - 1,00 cm - 1 stuk
Totaal volume	1,00 m ³
Identificatiemethode	Vaststelling met monstername
Destructieve handeling voor identificatie	Nee
Opmerking	Enkel achter een plint kon er een staal genomen van het oud pleisterwerk. De muren en plafonds zijn bezet met gyproc of bij de renovatie van 2015 aangebracht pleisterwerk. Het is mogelijk dat er zich achter de gyproc nog oud pleisterwerk bevindt.

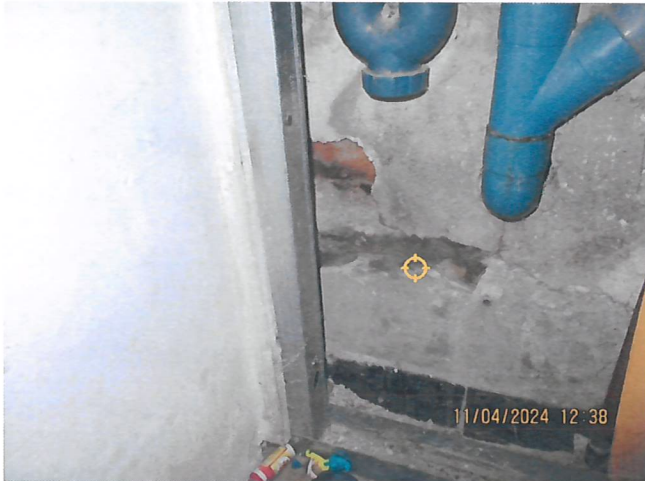
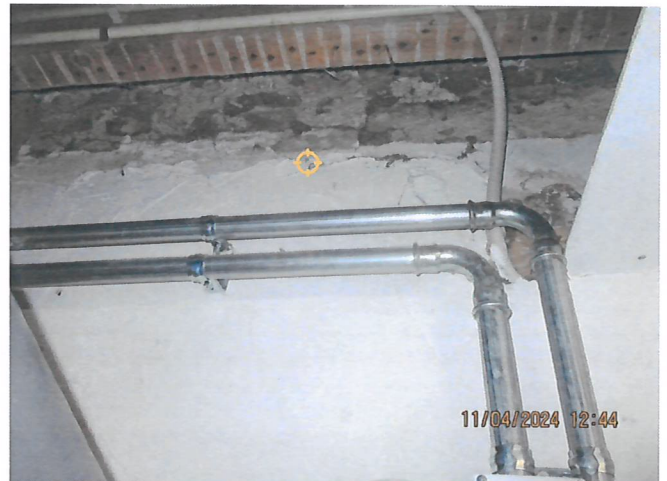
Fiche 6: Gelijkvloers Pleisterwerk Muren

Geen asbest

#	Type	Referentie	Resultaat
6.1	Mengmonster	MM2 C en D	Geen asbest

Gebondenheid op basis van bindmiddel	Niet-hechtgebonden
Hoeveelheid (oppervlakte - dikte - aantal)	• 10,00 m ² - 1,00 cm - 1 stuk
Totaal volume	0,10 m ³
Identificatiemethode	Vaststelling met monstername
Destructieve handeling voor identificatie	Nee
Opmerking	Enkel in de keukenkast en in de berging kon er een staal genomen van het oud pleisterwerk. De resterende muren en plafonds zijn bezet met gyproc of bij de renovatie van 2015 aangebracht pleisterwerk. Het is mogelijk dat er zich achter de gyproc nog oud pleisterwerk bevindt.
