# Asbestinventarisatetest

Tenboslaan 7, 1560 Hoeilaart

Attestnummer : 20260604-000147.000

Uitgegeven op : 04.06.2026

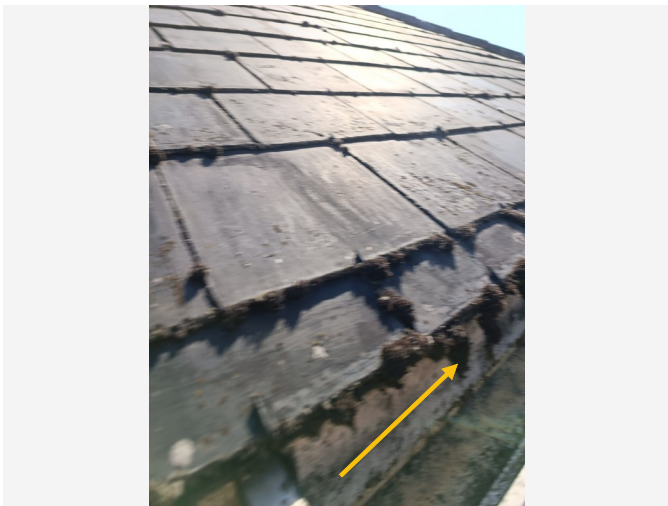
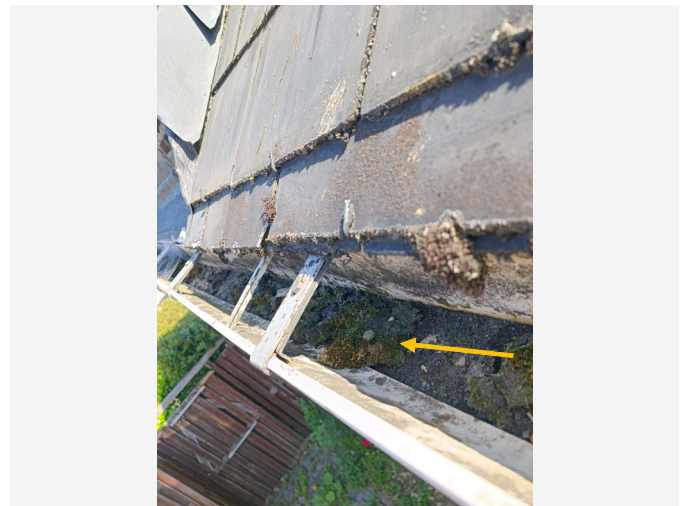
Het asbestmateriaal valt onder de mijlpaal van 2040.

**Dringend verwijderen**

<b>Beschrijving</b>	Slib/sediment dakgoot
<b>Type afvalstof</b>	Betreft resten (contaminatie) van verwerking of beschadiging
<b>Type resten (contaminatie)</b>	<ul style="list-style-type: none"><li>• Stof, deeltjes &lt; 4 mm, flinters, gruis (los, opliggend)</li><li>• Stof, deeltjes &lt; 4 mm, flinters, gruis (vermengd in materiaal)</li></ul>
<b>Besmette materialen</b>	<ul style="list-style-type: none"><li>• Organisch materiaal (mos, mest, vegetatie, ...)</li><li>• Sediment (dakgoot, afvoerbuus, regenwaterput, ...)</li></ul>
<b>Bron van de resten</b>	Bron van de resten is niet meer aanwezig
<b>Omgeving</b>	Buiten
<b>Primaire drager</b>	Infrastructuur hemelwater (opvang en afvoer)
<b>Gebondenheid resten</b>	Niet hecht
<b>Hoeveelheid (gewicht - aantal)</b>	<ul style="list-style-type: none"><li>• 1,00 kg - 1 stuk</li></ul>
<b>Totaal gewicht</b>	1,00 kg
<b>Eenvoudig bereikbaar</b>	Ja
<b>Identificatiemethode</b>	De asbestdeskundige beoordeelt het materiaal als asbestverdacht en dus asbesthoudend, en dit zonder monstername.

- Verwijder het asbestafval.
- Voer bijkomende staalname(s) uit.

- Eenvoudige handelingen: mag via doe-het-zelf of door werknemer(s) met opleidingsattest eenvoudige handelingen  
Reinig de dakgoten om asbesthoudend sediment of slib te verwijderen.

Voor verwijdering het slib extra bevochtigen of fixeren om stof te voorkomen , niet breken om stof te beperken .

Schep het mos in dubbel plastic zak , sluit dit luchtdicht af , en breng dit naar een erkend verwerker . Slib behoort tot niet hechtgebonden afval.

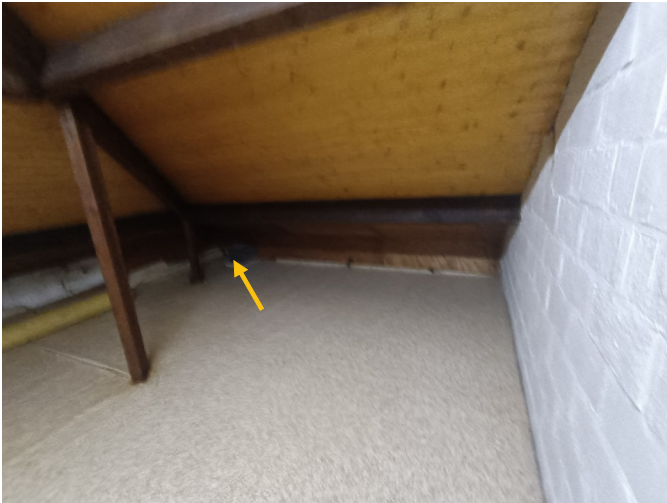
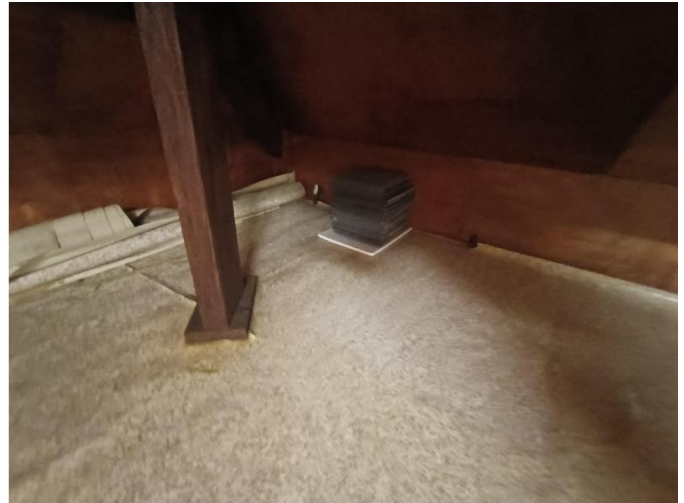
Het asbestmateriaal valt onder de mijlpaal van 2040.

**Dringend verwijderen**

<b>Beschrijving</b>	Reserve leien
<b>Type afvalstof</b>	Betreft stock-voorraad of gedemonteerde asbestmaterialen
<b>Aanwezige resten</b>	Geen resten aanwezig
<b>Omgeving</b>	Binnen
<b>Primaire drager</b>	Vloer
<b>Asbestmaterialen</b>	<ul style="list-style-type: none"><li>• Dak- en gevelbekleding - Lei, shingle</li></ul>
<b>Bindmiddel van asbestmateriaal</b>	Cement
<b>Gebondenheid op basis van bindmiddel</b>	Hecht
<b>Hoeveelheid (gewicht - aantal)</b>	<ul style="list-style-type: none"><li>• 10,00 kg - 1 stuk</li><li>• 50,00 kg - 1 stuk</li></ul>
<b>Totaal gewicht</b>	60,00 kg
<b>Eenvoudig bereikbaar</b>	Ja
<b>Identificatiemethode</b>	De asbestdeskundige beoordeelt het materiaal als asbestverdacht en dus asbesthoudend, en dit zonder monstername.
<b>Opmerking</b>	<p>De vermelde hoeveelheid betreft een beredeneerde raming. Er worden geen rechten verleend aan deze hoeveelheid.</p> <p>Op de zolder en aan het tuinhuis liggen reserve leien.</p>

- Verwijder het asbestafval.
- Voer bijkomende staalname(s) uit.

- Eenvoudige handelingen: mag via doe-het-zelf of door werknemer(s) met opleidingsattest eenvoudige handelingen  
EH via doe-het zelf.

Bij de gemeente of het plaatselijk containerpark kan je afsluitzakken opvragen om het afval dubbel te verpakken en het af te voeren als hechtgebonden materiaal naar het containerpark. Bescherm jezelf voldoende met de nodige PBM's Standaard dragen van de nodige wegwerp beschermingsmiddelen FFP 3 masker , handschoenen en tyvec CAT III type 5-6, afwasbaar schoeisel Voor hechtgebonden toepassingen: Bij verwijdering door doe-het-zelf moet men dit afval dubbel en luchtdicht verpakt aandienen bij het gemeentelijk recyclagepark. Men raadpleegt best op voorhand de voorwaarden van het recyclagepark. Zie ook link Zie <https://ovam.vlaanderen.be/wie-mag-wat-verwijderen>  
<https://ovam.vlaanderen.be/voorzorgsmaatregelen-bij-asbestverwijdering>  
<https://ovam.vlaanderen.be/asbestafval-afvoeren> Zie ook wetgevend kader (website van de OVAM en CODEX boek VI titel 3). <http://werk.belgie.be/sites/default/files/content/documents/Welzijn> op het

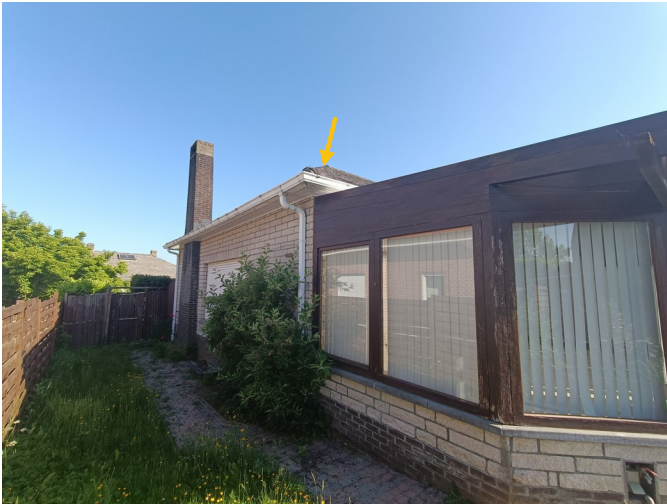
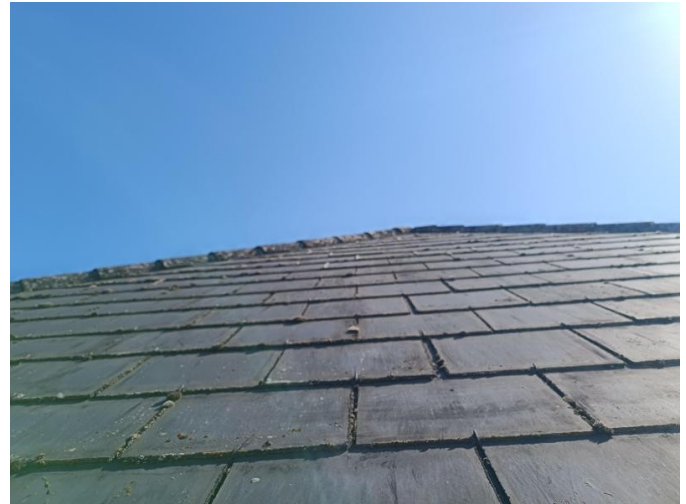
Het asbestmateriaal valt onder de mijlpaal van 2034.

Verwijderen

Eindbeoordeling materiaalrisico	Verhoogd materiaalrisico en/of verhoogde kans op vezelvrijgave
---------------------------------	--

Gebondenheid	Categorie 1: hechtgebonden in oorsprong
Asbestsoort (vezeltype)	Crocidoliet aanwezig
Asbestconcentratie	Laag (< 50%)
Afschermingsgraad van het gehele materiaal	Geheel of deels vrij aan de buitenlucht, maar geen contact met binnenlucht
Toestand van het materiaal	Matig beschadigd, matig verweerd

Beschrijving	Nokpannen/windveren asbestcement
Omgeving	Buiten
Primaire drager	Schuin dak
Asbestmateriaal	Dak- en gevelbekleding - Nok, windveer, boeiboord
Bindmiddel van asbestmateriaal	Cement
Gebondenheid op basis van bindmiddel	Hecht
Hoeveelheid (oppervlakte - aantal)	<ul style="list-style-type: none"><li>• 10,00 m<sup>2</sup> - 1 stuk</li></ul>
Totale oppervlakte	10,00 m <sup>2</sup>
Eenvoudig bereikbaar	Ja
Bevestigingswijze	<ul style="list-style-type: none"><li>• Geklemd</li><li>• Geschroefd</li></ul>
Identificatiemethode	<p>De asbestdeskundige beoordeelt het materiaal als asbestverdacht en dus asbesthoudend, en dit zonder monstername.</p> <p>Motivatie: Er is een onderzoeksbeperking die monstername verhindert; De ruimte of het materiaal bevindt zich hoger dan 3,5 meter vanaf een vaste ondergrond.</p>
Destructieve handeling voor identificatie	Nee
Opmerking	<p>De opgegeven volumes betreffen een beredeneerde schatting, er worden geen rechten toegekend aan deze schatting.</p> <p>De materialen zijn visueel herkend als asbest verdacht.</p>

- Zorg voor een veilig beheer. Vermijd het beschadigen van het asbestmateriaal. Controleer de toestand jaarlijks op wijzigingen.
- Hemelwater dat afspoelt van asbestcement daken of gevels kan asbestdeeltjes bevatten. Gebruik het enkel voor gesloten circuits (bv. spoelen toiletten). Reinig na het vervangen van het dak of de gevel de dakgoten en regenwaterput of -ton om asbesthoudend sediment of slib te verwijderen
- Voer bijkomende staalname(s) uit.

- Eenvoudige handelingen: mag via doe-het-zelf of door werknemer(s) met opleidingsattest eenvoudige handelingen  
EH via doe-het zelf Standaard dragen van de nodige wegwerp beschermingsmiddelen FFP 3 masker, handschoenen en tyvec CAT III type 5-6, afwasbaar schoeisel Indien mogelijk de ondervloer afdekken, nokpannen/windveren voorzichtig verwijderen, extra fixeren, niet breken, niet gooien, onmiddellijk dubbel verpakken, luchtdicht afsluiten of voorzichtig in container met asbest bag plaatsen. Voldoende benevelen/bevochtigen tijdens de duur van de werken. Indien nokpannen/windveren in slechte staat zijn en kans bestaat op breken: Eenvoudige handeling opgeleid personeel, alle werknemer(s) moeten wel beschikken

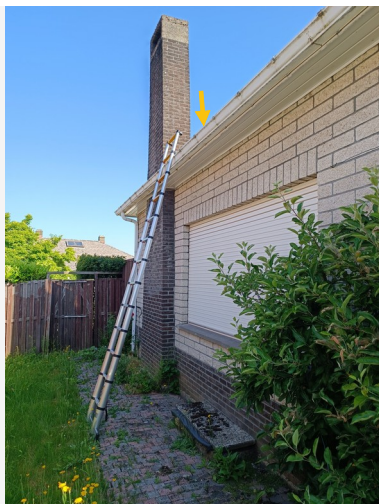
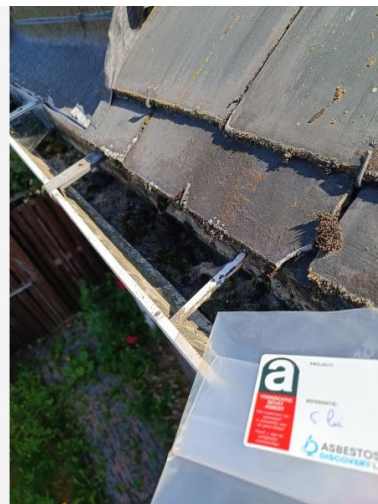
Het asbestmateriaal valt onder de mijlpaal van 2034.

Verwijderen

Beschrijving	Dakleien (met staalname)
Omgeving	Buiten
Primaire drager	Schuin dak
Asbestmateriaal	Dak- en gevelbekleding - Lei, shingle
Bindmiddel van asbestmateriaal	Cement
Gebondenheid op basis van bindmiddel	Hecht
Hoeveelheid (oppervlakte - aantal)	<ul style="list-style-type: none"><li>• 150,00 m<sup>2</sup> - 1 stuk</li></ul>
Totale oppervlakte	150,00 m <sup>2</sup>
Eenvoudig bereikbaar	Ja
Bevestigingswijze	<ul style="list-style-type: none"><li>• Geklemd</li><li>• Genageld, geniet</li></ul>
Identificatiemethode	Een monstername door de asbestdeskundige met laboanalyse door een asbestlabo.
Destructieve handeling voor identificatie	Nee
Opmerking	<p>Er werd een staal genomen aan een uitstekend stuk waardoor de waterdichtheid van de dakbedekking niet in het gedrang komt.</p> <p>De vermelde oppervlaktes, diktes en volumes betreffen een beredeneerde schatting. Er worden geen rechten verleend aan deze oppervlaktes/diktes/volumes.</p>

- Verwijder dit asbestmateriaal zo snel mogelijk. Volg de toestand goed op.
- Hemelwater dat afspoelt van asbestcement daken of gevels kan asbestdeeltjes bevatten. Gebruik het enkel voor gesloten circuits (bv. spoelen toiletten). Reinig na het vervangen van het dak of de gevel de dakgoten en regenwaterput of -ton om asbesthoudend sediment of slib te verwijderen

- Eenvoudige handelingen: mag via doe-het-zelf of door werknemer(s) met opleidingsattest eenvoudige handelingen  
EH via doe-het zelf Standaard dragen van de nodige wegwerp beschermingsmiddelen FFP 3 masker , handschoenen en tyvec CAT III type 5-6 , afwasbaar schoeisel Indien mogelijk de ondervloer afdekken , leien voorzichtig verwijderen, extra fixeren, niet breken , niet gooien, onmiddellijk verpakken of voorzichtig in container met asbest bag plaatsen. Voldoende benevelen/bevochtigen tijdens de duur van de werken. Gebruik geen storkokers. Voor hechtgebonden toepassingen: Bij verwijdering door doe-het-zelf moet men dit afval dubbel en luchtdicht verpakt aandienen bij het gemeentelijk recyclagepark. Men raadpleegt best op voorhand de voorwaarden van het recyclagepark. Indien leien in slechte staat zijn en kans bestaat op breken : Eenvoudige handeling opgeleid personeel , alle werknemer(s) moeten wel beschikken over een opleidingsattest eenvoudige handelingen 8u Zie ook link Zie <https://ovam.vlaanderen.be/wie-mag-wat->

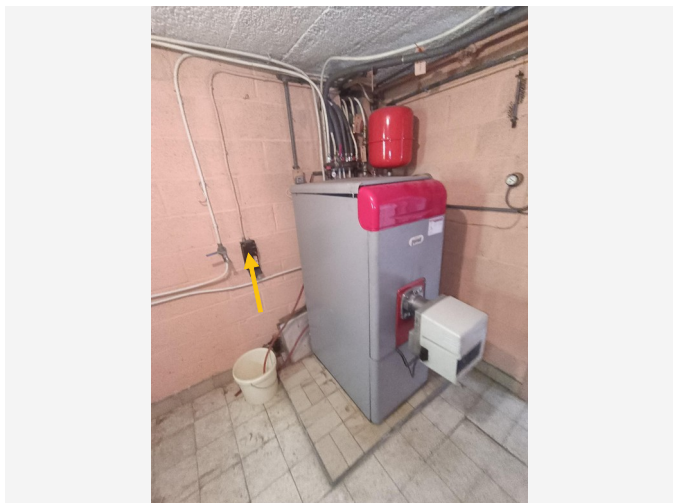
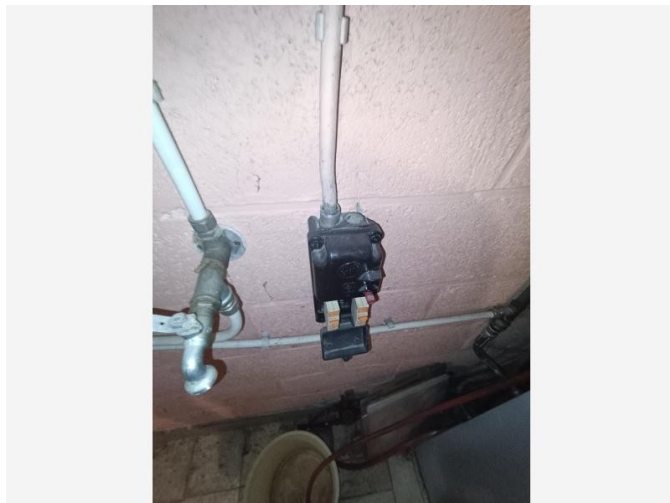
# Fiche 6: Bakeliet toep.(schakelaars-stopcontact.-verdeeldozen-radiatorknoppen)

Beschrijving	Bakeliet toep.(schakelaars-stopcontact.-verdeeldozen-radiatorknoppen)
Omgeving	Binnen
Primaire drager	Communicatie en elektrische infrastructuur en uitrusting
Asbestmateriaal	Plaat, paneel, tablet - Type Bakeliet
Bindmiddel van asbestmateriaal	Kunststof of -hars
Gebondenheid op basis van bindmiddel	Hecht
Hoeveelheid (oppervlakte - dikte - aantal)	• 1,00 m <sup>2</sup> - 1,00 cm - 1 stuk
Totaal volume	0,01 m <sup>3</sup>
Eenvoudig bereikbaar	Ja
Bevestigingswijze	• Geschroefd
Identificatiemethode	De asbestdeskundige beoordeelt het materiaal als asbestverdacht en dus asbesthoudend, en dit zonder monstername.  Motivatie: De monstername brengt andere schade aan dan schade die inherent is aan de monstername.
Destructieve handeling voor identificatie	Nee
Opmerking	Het is moeilijk te bepalen of de bakeliettoepassingen in de woning ook effectief asbesthoudend zijn (het kan ook gaan om de asbestvrije variant).  Er werd geen monster genomen ovw beschadiging aan een elektrisch gerelateerde toepassing, extra controle bij verwijdering van het verdacht materiaal.

- Eenvoudige handelingen: mag via doe-het-zelf of door werknemer(s) met opleidingsattest eenvoudige handelingen  
Schakelaars, stopcontacten en andere gelijkaardige toepassingen kunnen eenvoudig losgeschroefd worden --> EH doe-het-zelf. Afgesloten of verzegelde kast --> EH opgeleid techniker personeel 8u basisopleiding asbest. Voor elektrische infrastructuur en uitrusting dient u vooraleer men deze toepassing gaat bevochtigen de elektriciteit af te sluiten (zoniet elektrocutie-/brandgevaar). standaard dragen van de nodige wegwerp beschermingsmiddelen FFP 3 masker , handschoenen en tyvec CAT III type 5-6 , afspoelbaar schoeisel Losschroeven en dubbel verpakken in plastic , sluit luchtdicht af en breng dit als hechtgebonden afval naar een plaatselijk containerpark. Voor hechtgebonden toepassingen: Bij verwijdering door doe-het-zelf moet men dit afval dubbel en luchtdicht verpakt aandienen bij het gemeentelijk recyclagepark. Men raadpleegt best op voorhand de voorwaarden van het recyclagepark.

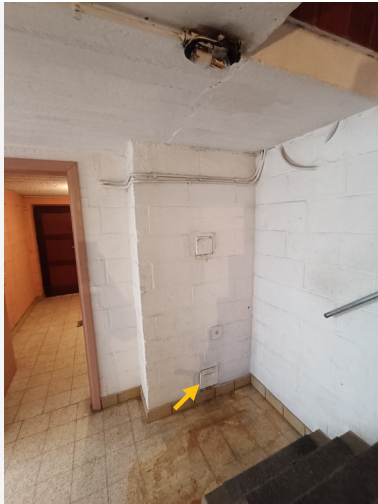
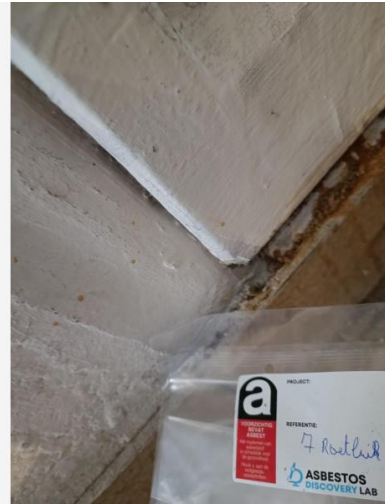
Beschrijving	Roetluikje (Staalname)
Omgeving	Binnen
Primaire drager	HVAC infrastructuur en uitrusting
Asbestmateriaal	Brandwerende afsluiting (prefab geheel) - Luik
Bindmiddel van asbestmateriaal	Cement
Gebondenheid op basis van bindmiddel	Hecht
Hoeveelheid (gewicht - aantal)	<ul style="list-style-type: none"><li>• 1,00 kg - 1 stuk</li></ul>
Totaal gewicht	1,00 kg
Eenvoudig bereikbaar	Ja
Bevestigingswijze	<ul style="list-style-type: none"><li>• Geklemd</li><li>• Verlijmd, ingegoten, versmeerd</li></ul>
Identificatiemethode	Een monstername door de asbestdeskundige met laboanalyse door een asbestlabo.
Destructieve handeling voor identificatie	Nee
Opmerking	De vermelde oppervlaktes, diktes, gewichten en volumes betreffen een beredeneerde schatting. Er worden geen rechten verleend aan deze oppervlaktes/diktes/volumes.

- Eenvoudige handelingen: mag via doe-het-zelf of door werknemer(s) met opleidingsattest eenvoudige handelingen  
Het roetluikje kan voorzichtig uitgeschoven of losgebeiteld worden , extra bevochtigen om stof te voorkomen Standaard dragen van de nodige wegwerp beschermingsmiddelen FFP 3 masker , handschoenen en tyvec CAT III type 5-6 , afwasbaar schoeisel Verpakken in dubbel plastic folie , luchtdicht afsluiten en afvoeren naar het containerpark als hechtgebonden asbestafval. Voor hechtgebonden toepassingen: Bij verwijdering door doe-het-zelf moet men dit afval dubbel en luchtdicht verpakt aandienen bij het gemeentelijk recyclagepark. Men raadpleegt best op voorhand de voorwaarden van het recyclagepark. Zie ook link Zie <https://ovam.vlaanderen.be/wie-mag-wat-verwijderen>  
<https://ovam.vlaanderen.be/voorzorgsmaatregelen-bij-asbestverwijdering>  
<https://ovam.vlaanderen.be/asbestafval-afvoeren> Zie ook wetgevend kader (website van de OVAM en CODEX boek VI titel 3). [http://werk.belgie.be/sites/default/files/content/documents/Welzijn op het werk/Regelgeving/Codex boek VI titel 3 Asbest.pdf](http://werk.belgie.be/sites/default/files/content/documents/Welzijn%20op%20het%20werk/Regelgeving/Codex%20boek%20VI%20titel%203%20Asbest.pdf) methodiek verwijderingsmethodes worden achteraan in het attest verder toegelicht

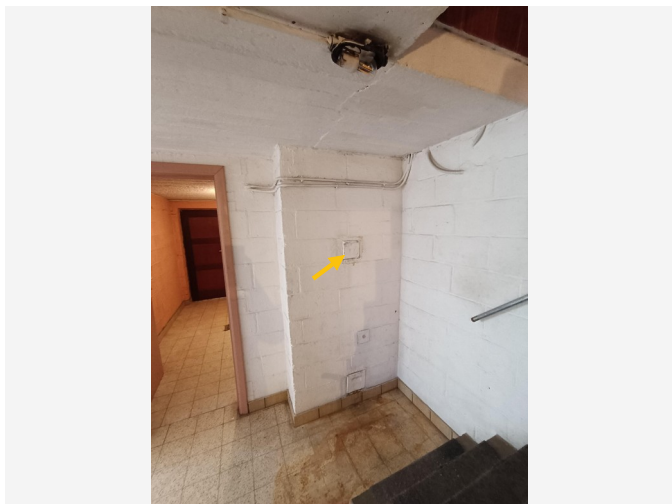
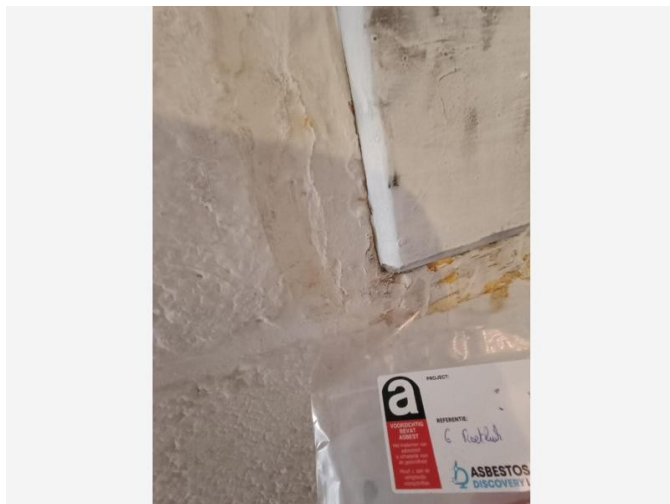
Beschrijving	Roetluikje (Staalname)
Omgeving	Binnen
Primaire drager	HVAC infrastructuur en uitrusting
Asbestmateriaal	Brandwerende afsluiting (prefab geheel) - Luik
Bindmiddel van asbestmateriaal	Cement
Gebondenheid op basis van bindmiddel	Hecht
Hoeveelheid (gewicht - aantal)	<ul style="list-style-type: none"><li>• 1,00 kg - 1 stuk</li></ul>
Totaal gewicht	1,00 kg
Eenvoudig bereikbaar	Ja
Bevestigingswijze	<ul style="list-style-type: none"><li>• Geklemd</li><li>• Verlijmd, ingegoten, versmeerd</li></ul>
Identificatiemethode	Een monstername door de asbestdeskundige met laboanalyse door een asbestlabo.
Destructieve handeling voor identificatie	Nee
Opmerking	De vermelde oppervlaktes, diktes, gewichten en volumes betreffen een beredeneerde schatting. Er worden geen rechten verleend aan deze oppervlaktes/diktes/volumes.

- Eenvoudige handelingen: mag via doe-het-zelf of door werknemer(s) met opleidingsattest eenvoudige handelingen  
Het roetluikje kan voorzichtig uitgeschoven of losgebeiteld worden, extra bevochtigen om stof te voorkomen  
Standaard dragen van de nodige wegwerp beschermingsmiddelen FFP 3 masker, handschoenen en tyvec CAT III type 5-6, afwasbaar schoeisel  
Verpakken in dubbel plastic folie, luchtdicht afsluiten en afvoeren naar het containerpark als hechtgebonden asbestafval. Voor hechtgebonden toepassingen: Bij verwijdering door doe-het-zelf moet men dit afval dubbel en luchtdicht verpakt aandienen bij het gemeentelijk recyclagepark. Men raadpleegt best op voorhand de voorwaarden van het recyclagepark. Zie ook link Zie <https://ovam.vlaanderen.be/wie-mag-wat-verwijderen>  
<https://ovam.vlaanderen.be/voorzorgsmaatregelen-bij-asbestverwijdering>  
<https://ovam.vlaanderen.be/asbestafval-afvoeren> Zie ook wetgevend kader (website van de OVAM en CODEX boek VI titel 3). [http://werk.belgie.be/sites/default/files/content/documents/Welzijn op het werk/Regelgeving/Codex boek VI titel 3 Asbest.pdf](http://werk.belgie.be/sites/default/files/content/documents/Welzijn%20op%20het%20werk/Regelgeving/Codex%20boek%20VI%20titel%203%20Asbest.pdf) methodiek verwijderingsmethodes worden achteraan in het attest verder toegelicht

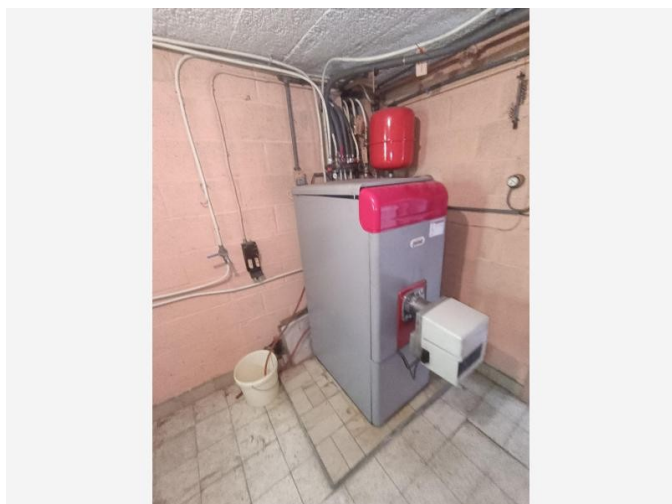
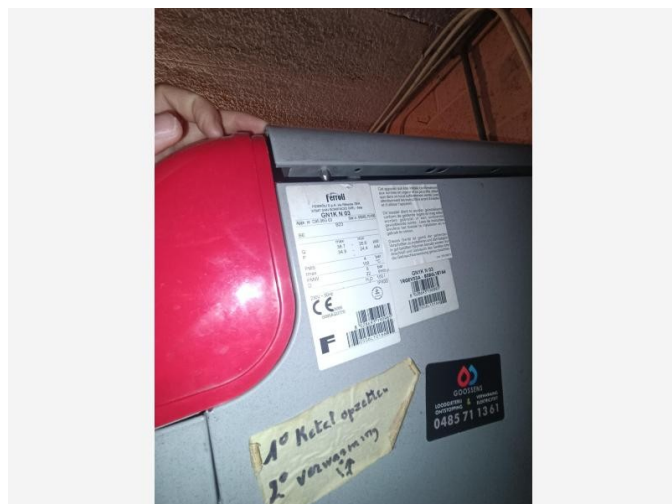
### Fiche 15: CV Ketel niet verdacht

Beschrijving	Notitie	Terug te vinden op plannen
Fiche 15: CV Ketel niet verdacht	De CV ketel werd gecontroleerd( bwj na 2001 ) en is niet asbest verdacht geen risico bouwjaar.	Plan 2.1: Kelder
Fiche 16: Thermaflex/Armaflex leidingisolatie	Deze leidingisolatie bestaat uit polyolefine-schuim en bevat geen asbest verdacht materiaal.	-
Fiche 17: Kit niet verdacht (visueel vastgesteld)	De gebruikte siliconen kit is niet asbestverdacht	Plan 2.3: Gelijkvloers

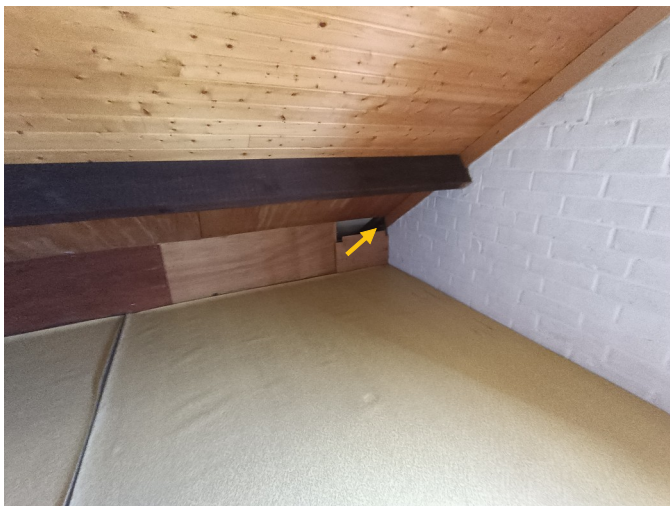
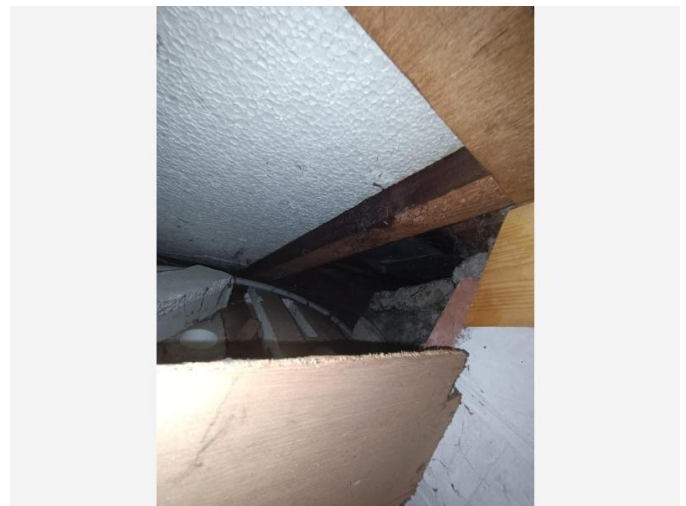
### Fiche 19: Onderdak

Beschrijving	Notitie	Terug te vinden op plannen
Fiche 18: liftinfrastructuur (niet aanwezig)	liftinfrastructuur (niet aanwezig) in het inspectie gebied.	-
Fiche 19: Onderdak	<p>Het onderdak werd gecontroleerd (via de zolder). Er is geen onderdak vastgesteld.</p> <p>Deze handeling is een steekproef, er is geen garantie dat het volledige dak met éénzelfde materiaal is opgebouwd. Dit kan enkel via destructief onderzoek vastgesteld worden.</p>	Plan 2.6: Zolder
