Asbestinventarisatietest

Maria-Theresialei 9/9, 2018 Antwerpen

Eindconclusie:

Niet-asbestveilig

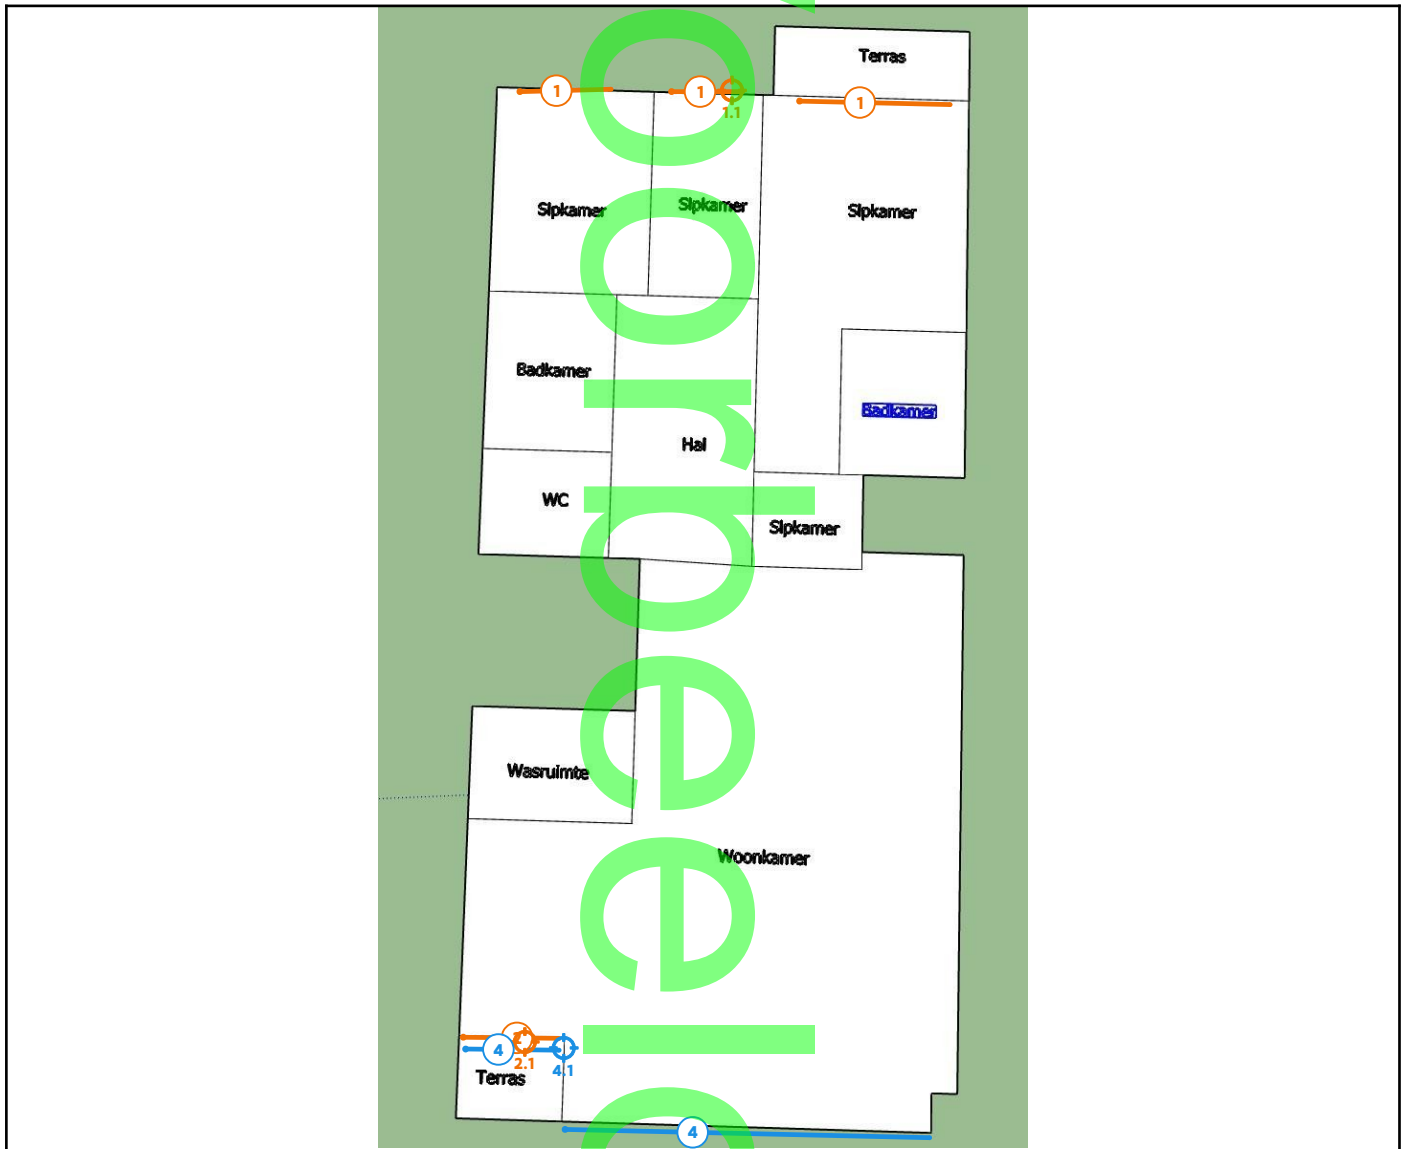
Plan 1.2: Plattegrond

Beschrijving	Type	Actie
1. Mastiek tussen muur en profiel (achtergevel)	Asbestmateriaal	Verwijderen
1.1 Code: 15/6/26-AB4	Puntmonster	-
2. Mastiek tussen glas en profiel	Asbestmateriaal	Verwijderen
2.1 Code: 15/6/26-AB1	Puntmonster	-
4. Mastiek tussen muur en profiel (voorgevel)	Geen asbest	-

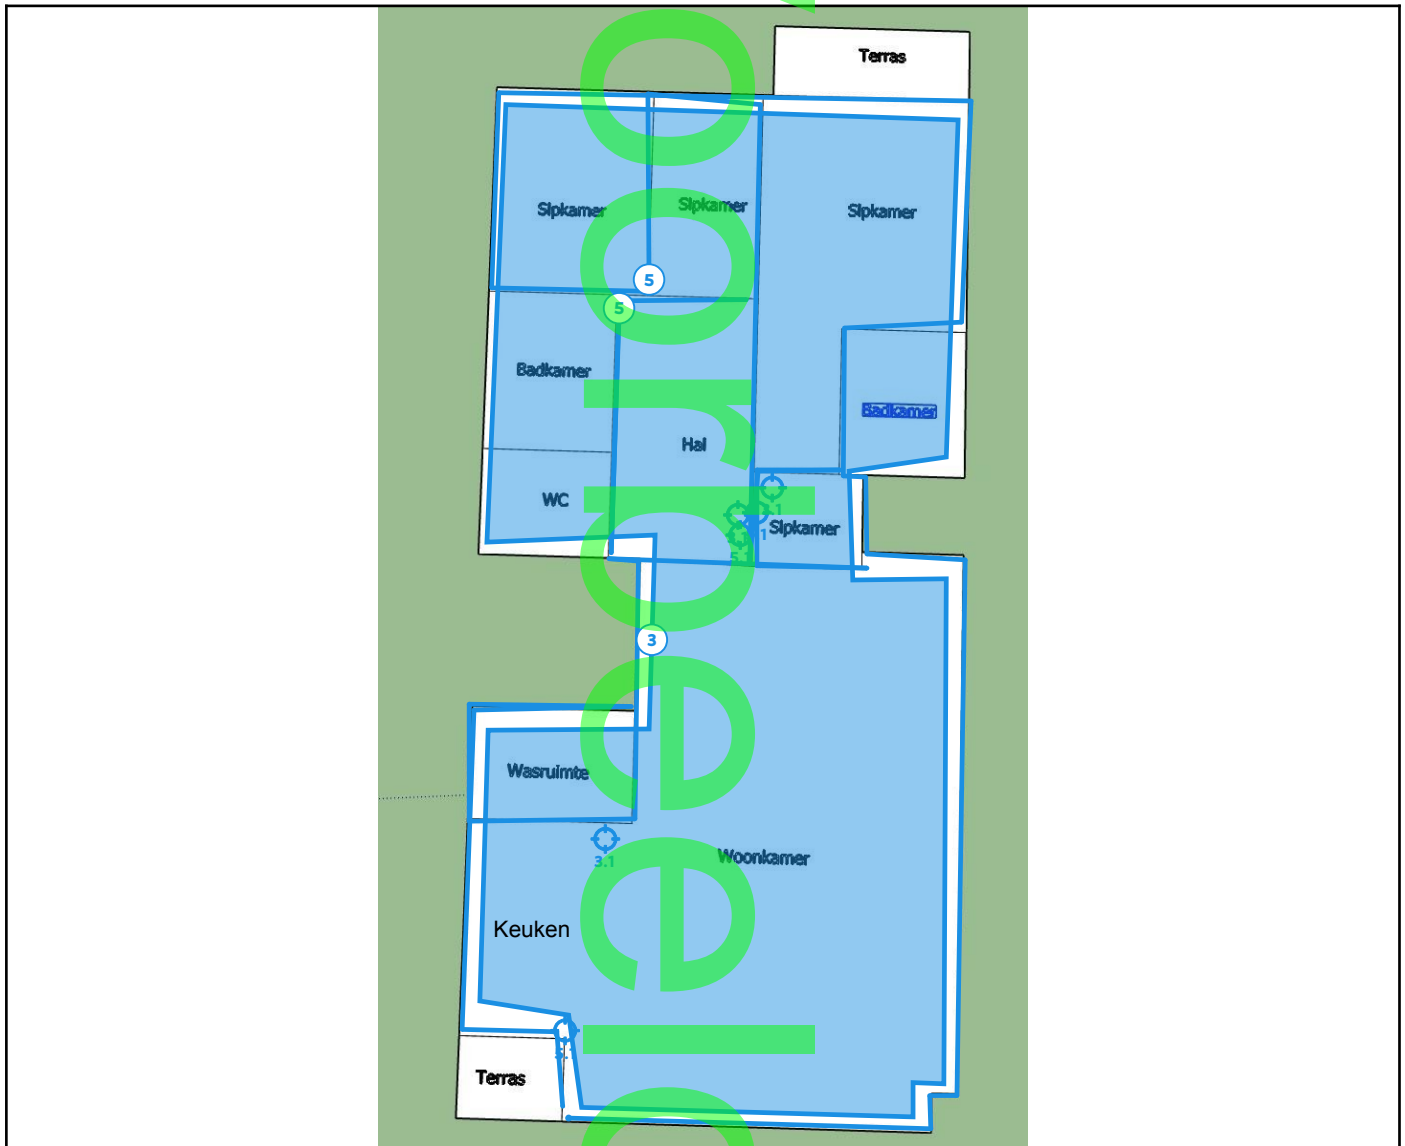
Plan 1.3: Plattegrond (1.1)

Beschrijving	Type	Actie
3. Pleisterwerk plafond	Geen asbest	-
3.1 Code: 15/6/26-AB2	Mengmonster	-
5. Pleisterwerk muren	Geen asbest	-
5.1 Code: 15/6/26-AB5	Mengmonster	-

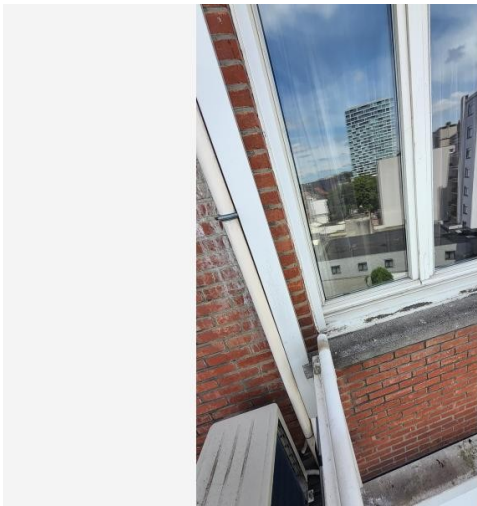
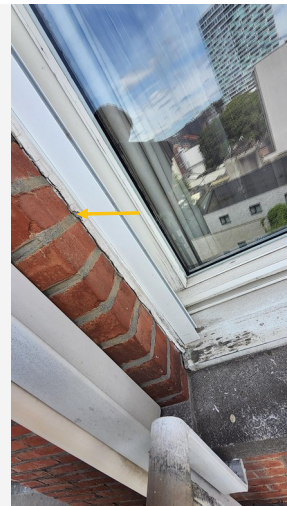
Eindbeoordeling materiaalrisico	Verhoogd materiaalrisico en/of verhoogde kans op vezelvrijgave
---------------------------------	--

Gebondenheid	Categorie 1: hechtgebonden in oorsprong
Asbestsoort (vezeltype)	Alleen chrysotiel aanwezig
Asbestconcentratie	Laag (< 50%)
Afschermingsgraad van het gehele materiaal	Geheel of deels vrij aan de binnenlucht, maar geen contact met binnenluchtstromen
Toestand van het materiaal	Matig beschadigd, matig verweerd

#	Type	Referentie	Resultaat
1.1	Puntmonster	15/6/26-AB4	Chrysotiel

Beschrijving	Mastiek tussen muur en profiel (achtergevel)
Omgeving	Buiten
Primaire drager	Wandopening verticaal (raam, deur, ...)
Asbestmateriaal	In-situ afwerkingslagen - Pasta, stopverf, voegsel, stopsel, vulsel, mastiek, kitten, ...
Bindmiddel van asbestmateriaal	Kitten, mastiek, pasta
Gebondenheid op basis van bindmiddel	Hecht
Hoeveelheid (lengte - aantal)	<ul style="list-style-type: none">• 1,50 m - 3 stuks
Totale lengte	4,50 m
Eenvoudig bereikbaar	Ja
Bevestigingswijze	<ul style="list-style-type: none">• Verlijmd, ingegoten, versmeerd
Identificatiemethode	Een monsternamen door de asbestdeskundige met laboanalyse door een asbestlabo.
Destructieve handeling voor identificatie	Nee

Verwijderen

- Zorg voor een veilig beheer. Vermijd het beschadigen van het asbestmateriaal. Controleer de toestand jaarlijks op wijzigingen.
- Scherm in afwachting van verwijdering het asbestmateriaal af van luchtstromingen en verstoring: bijvoorbeeld door het te verpakken, te fixeren, af te dekken, signalisatie - afbakening aan te brengen, ...

- Eenvoudige handelingen: mag via doe-het-zelf of door werknemer(s) met opleidingsattest eenvoudige handelingen
Eenvoudige handelingen: mag via doe-het-zelf of door werknemer(s) met opleidingsattest eenvoudige handelingen De toepassingen zijn eenvoudig bereikbaar en kunnen zelf verwijderd worden.
Verwijderingsinstructies: De toepassingen dienen in hun geheel verwijderd te worden, zonder ze te breken, om vezelverspreiding te voorkomen. Bevochtig en fixeer de leien grondig voordat je ze verwijdert. Gebruik traagdraaiend gereedschap om schade of breuk van de toepassing te voorkomen. Indien nodig, gebruik een hoogtewerker om veilig te werken op hoogte. Benodigde persoonlijke beschermingsmiddelen (PBMs): FFP3-mondmasker Handschoenen Wegwerpoverall (Type 6) Veiligheidsschoenen Afvoer: De toepassing moeten dubbel verpakt worden en afgevoerd naar een erkende asbestafvalverwerker. Dit kan eventueel in een container met daarin een asbestzak om ze afvoer veilig te stellen. Voor meer info:

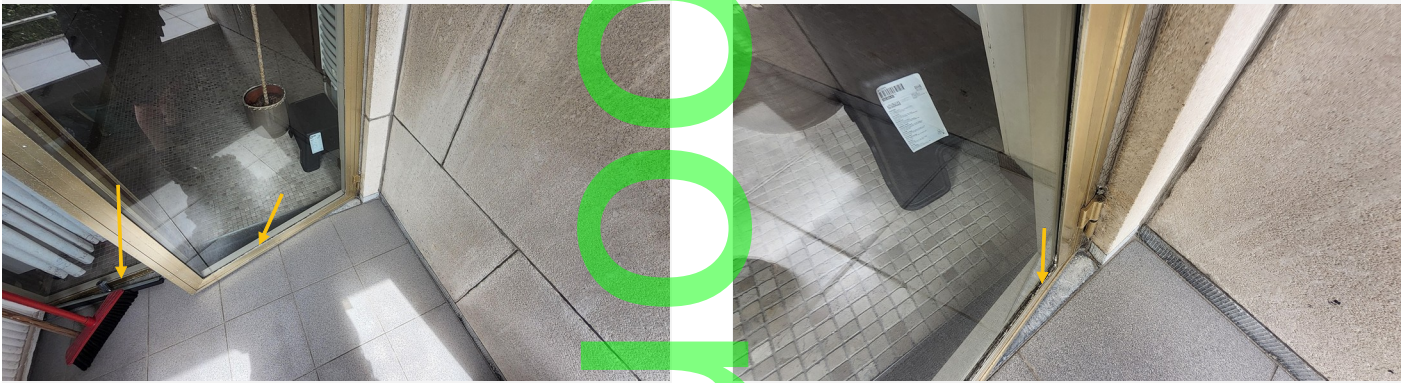
Eindbeoordeling materiaalrisico	Verhoogd materiaalrisico en/of verhoogde kans op vezelvrijgave
---------------------------------	--

Gebondenheid	Categorie 1: hechtgebonden in oorsprong
Asbestsoort (vezeltype)	Alleen chrysotiel aanwezig
Asbestconcentratie	Laag (< 50%)
Afschermingsgraad van het gehele materiaal	Geheel of deels vrij aan de binnenlucht, maar geen contact met binnenluchtstromen
Toestand van het materiaal	Matig beschadigd, matig verweerd

#	Type	Referentie	Resultaat
2.1	Puntmonster	15/6/26-AB1	Chrysotiel

Beschrijving	Mastiek tussen glas en profiel
Omgeving	Grenst aan binnen- en buitenlucht
Primaire drager	Wandopening verticaal (raam, deur, ...)
Asbestmateriaal	In-situ afwerkingslagen - Pasta, stopverf, voegsel, stopsel, vulsel, mastiek, kitten, ...
Bindmiddel van asbestmateriaal	Kitten, mastiek, pasta
Gebondenheid op basis van bindmiddel	Hecht
Hoeveelheid (lengte - aantal)	<ul style="list-style-type: none">• 2,00 m - 1 stuk
Totale lengte	2,00 m
Eenvoudig bereikbaar	Ja
Bevestigingswijze	<ul style="list-style-type: none">• Verlijmd, ingegoten, versmeerd
Identificatiemethode	Een monstername door de asbestdeskundige met laboanalyse door een asbestlabo.
Destructieve handeling voor identificatie	Nee

Verwijderen

- Zorg voor een veilig beheer. Vermijd het beschadigen van het asbestmateriaal. Controleer de toestand jaarlijks op wijzigingen.
- Scherm in afwachting van verwijdering het asbestmateriaal af van luchtstromingen en verstoring: bijvoorbeeld door het te verpakken, te fixeren, af te dekken, signalisatie - afbakening aan te brengen, ...

- Eenvoudige handelingen: mag via doe-het-zelf of door werknemer(s) met opleidingsattest eenvoudige handelingen
Eenvoudige handelingen: mag via doe-het-zelf of door werknemer(s) met opleidingsattest eenvoudige handelingen De toepassingen zijn eenvoudig bereikbaar en kunnen zelf verwijderd worden.
Verwijderingsinstructies: De toepassingen dienen in hun geheel verwijderd te worden, zonder ze te breken, om vezelverspreiding te voorkomen. Bevochtig en fixeer de leien grondig voordat je ze verwijdert. Gebruik traagdraaiend gereedschap om schade of breuk van de toepassing te voorkomen. Indien nodig, gebruik een hoogtewerker om veilig te werken op hoogte. Benodigde persoonlijke beschermingsmiddelen (PBMs): FFP3-mondmasker Handschoenen Wegwerpoverall (Type 6) Veiligheidsschoenen Afvoer: De toepassing moeten dubbel verpakt worden en afgevoerd naar een erkende asbestafvalverwerker. Dit kan eventueel in een container met daarin een asbestzak om ze afvoer veilig te stellen. Voor meer info:

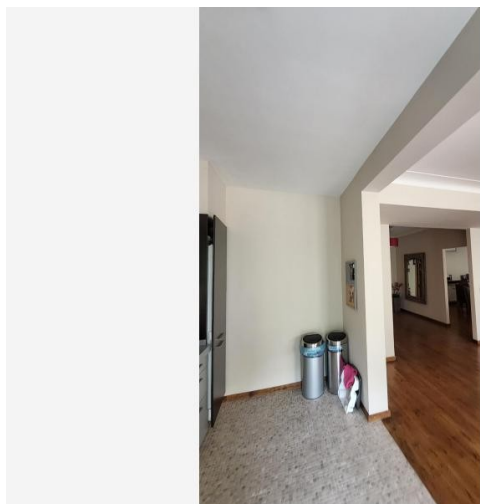
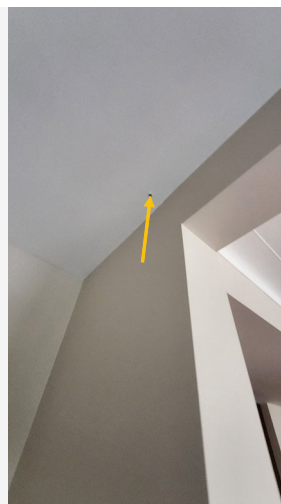
Geen asbest

#	Type	Referentie	Resultaat
3.1	Mengmonster	15/6/26-AB2	Geen asbest

Beschrijving	Pleisterwerk plafond
Omgeving	Binnen
Primaire drager	Plafond
Bindmiddel van materiaal	Gips - kalk
Gebondenheid op basis van bindmiddel	Niet-hechtgebonden
Hoeveelheid (oppervlakte - dikte - aantal)	• 210,00 m ² - 3,00 cm - 1 stuk
Totaal volume	6,30 m ³
Identificatiemethode	Een monstername door de asbestdeskundige met laboanalyse door een asbestlabo.
Destructieve handeling voor identificatie	Nee
Opmerking	Staalname: Keuken, hal en slaapkamer. Geen cv installatie aanwezig in de woning.

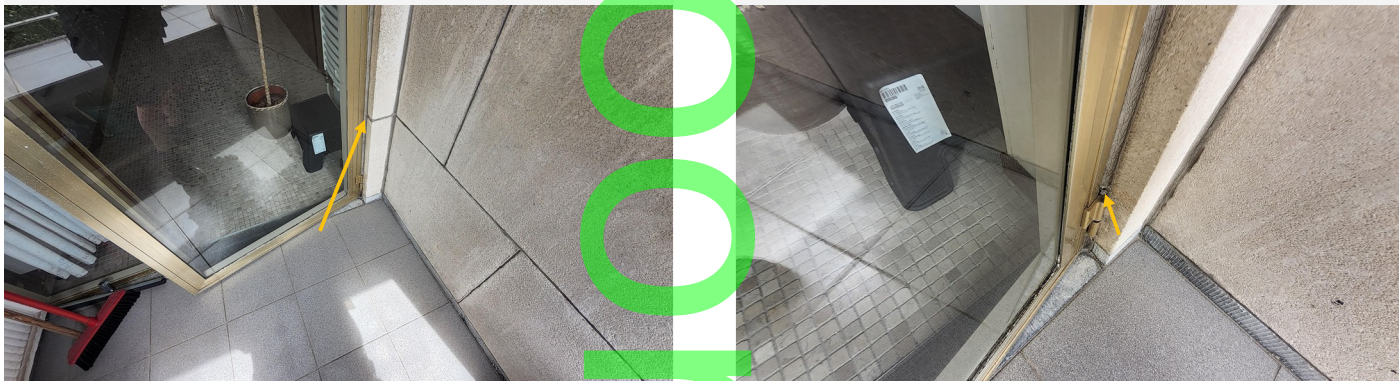
Geen asbest

#	Type	Referentie	Resultaat
4.1	Puntmonster	15/6/26-AB3	Geen asbest

Beschrijving	Mastiek tussen muur en profiel (voorgevel)
Omgeving	Buiten
Primaire drager	Wandopening verticaal (raam, deur, ...)
Bindmiddel van materiaal	Kitten, mastiek, pasta
Gebondenheid op basis van bindmiddel	Hecht
Hoeveelheid (lengte - aantal)	<ul style="list-style-type: none">• 1,50 m - 2 stuks
Totale lengte	3,00 m
Identificatiemethode	Een monstername door de asbestdeskundige met laboanalyse door een asbestlabo.
Destructieve handeling voor identificatie	Nee

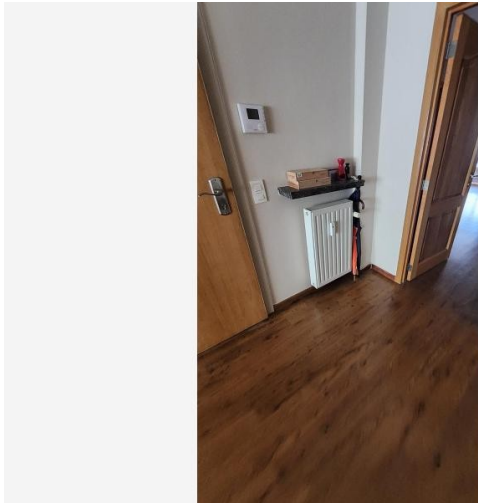
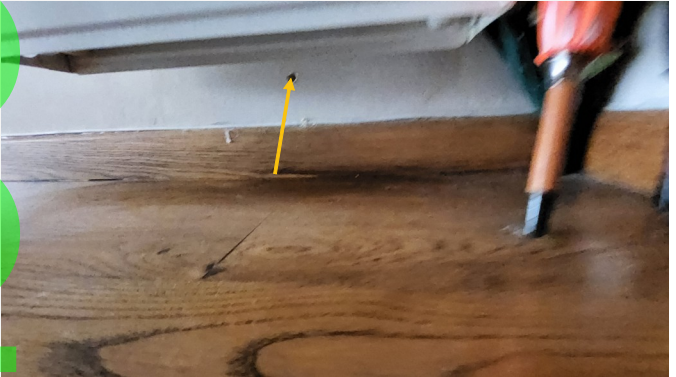
Geen asbest

#	Type	Referentie	Resultaat
5.1	Mengmonster	15/6/26-AB5	Geen asbest

Beschrijving	Pleisterwerk muren
Omgeving	Binnen
Primaire drager	Binnenwand
Bindmiddel van materiaal	Gips - kalk
Gebondenheid op basis van bindmiddel	Niet-hechtgebonden
Hoeveelheid (oppervlakte - dikte - aantal)	• 220,00 m ² - 3,00 cm - 1 stuk
Totaal volume	6,60 m ³
Identificatiemethode	Een monstername door de asbestdeskundige met laboanalyse door een asbestlabo.
Destructieve handeling voor identificatie	Nee
Opmerking	Staalname: Keuken, hal en slaapkamer. Geen cv installatie aanwezig in de woning.
