# Asbestinventarisatetest

Camiel Schuermanslaan 67/0101, 3070 Kortenberg

Attestnummer : 20260409-000267.000

Uitgegeven op : 09.04.2026

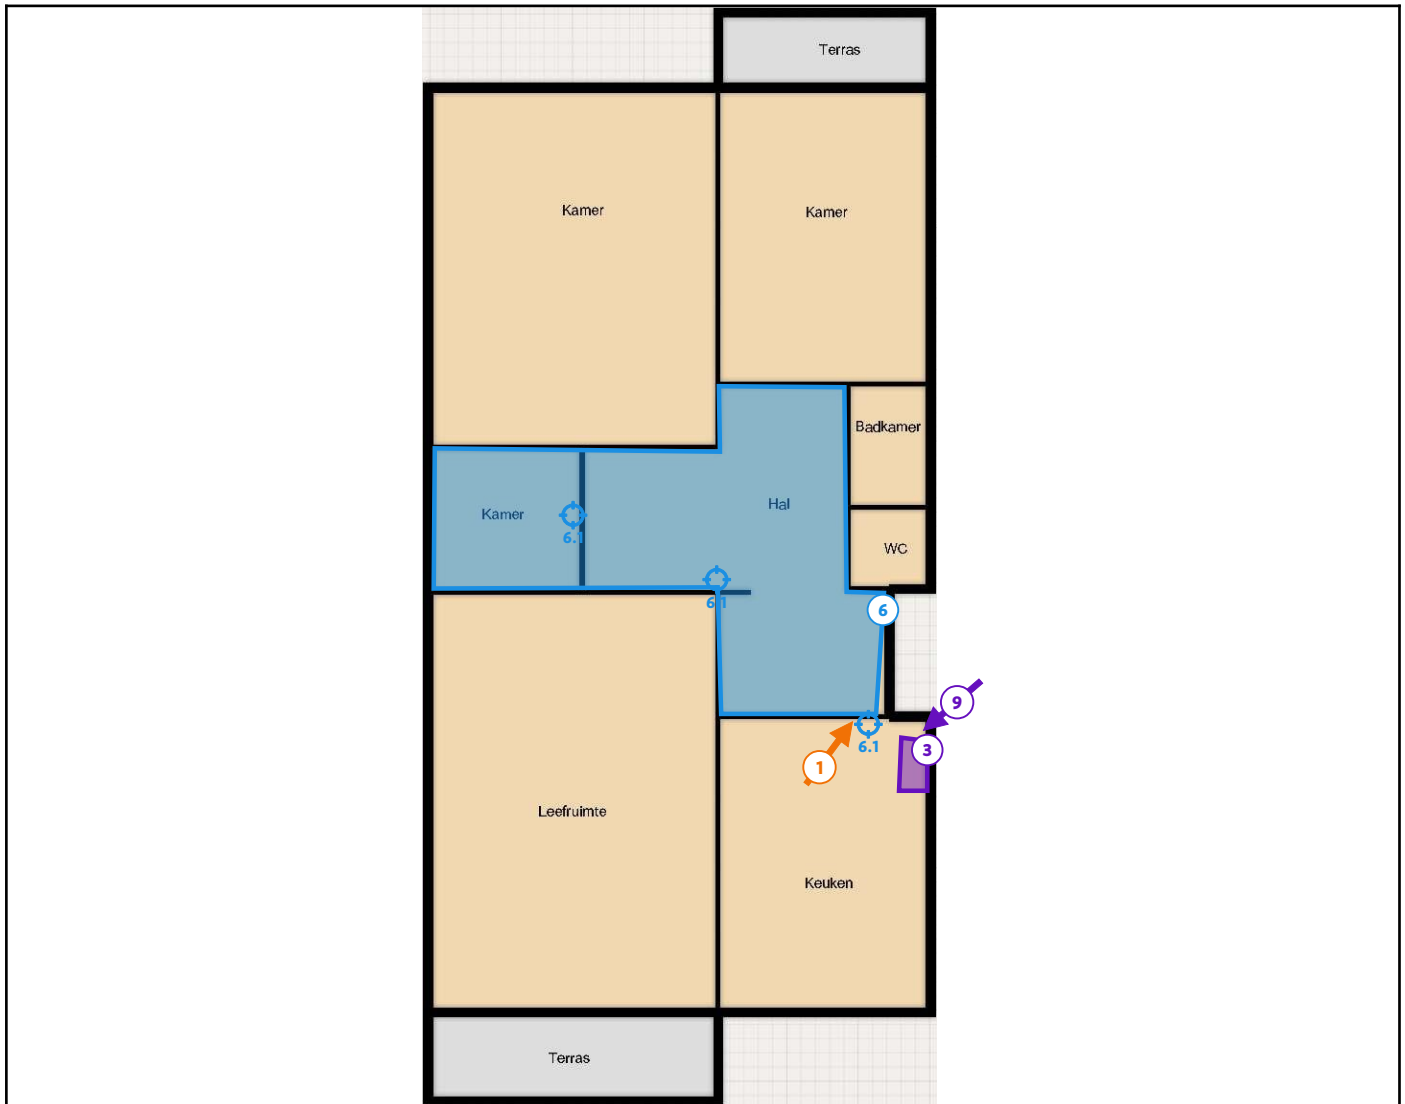
## Plan 3.1: Plan appartement

Beschrijving	Type	Actie
1. Bakeliet	Asbestmateriaal	<a href="#">Verwijderen</a>
3. Stookketel / Brander	Advies	-
6. Beploistering op de plafonds	Geen asbest	-
6.1 Code: ST 2	Mengmonster	-
9. Dichtingen stookketel	Overige ruimte of materiaal	-

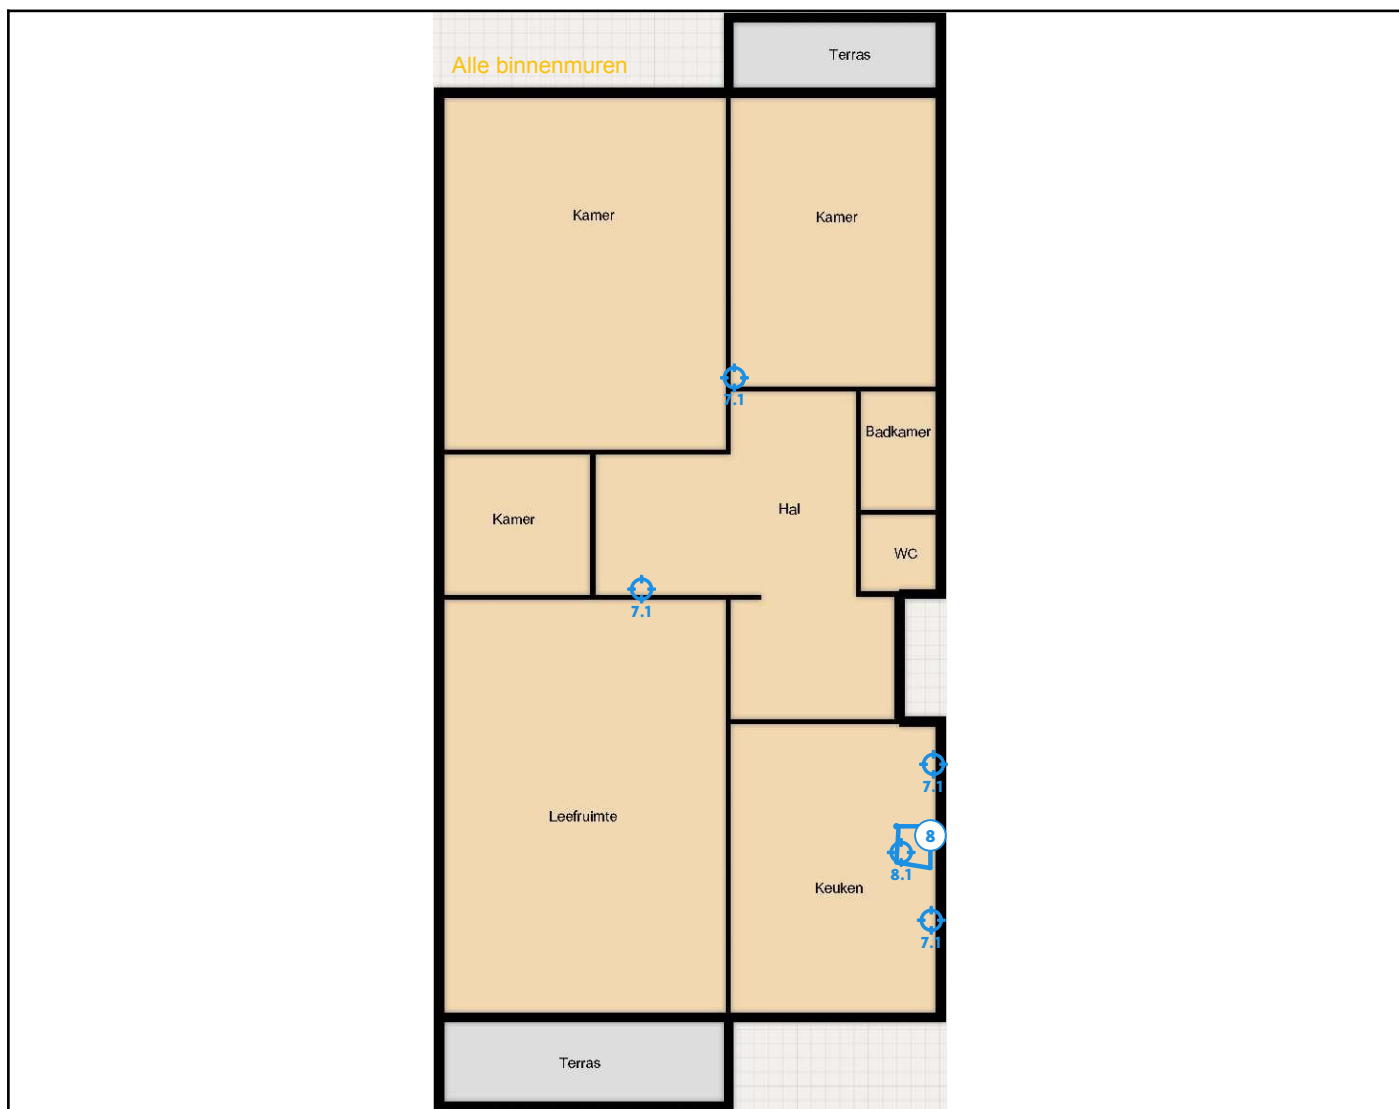
## Plan 3.2: Plan appartement

Beschrijving	Type	Actie
7. Bepleistering op de muren	Geen asbest	-
7.1 Code: ST 1	Mengmonster	-
8. Dreunplaat spoelbak	Geen asbest	-
8.1 Code: dreunplaat	Puntmonster	-

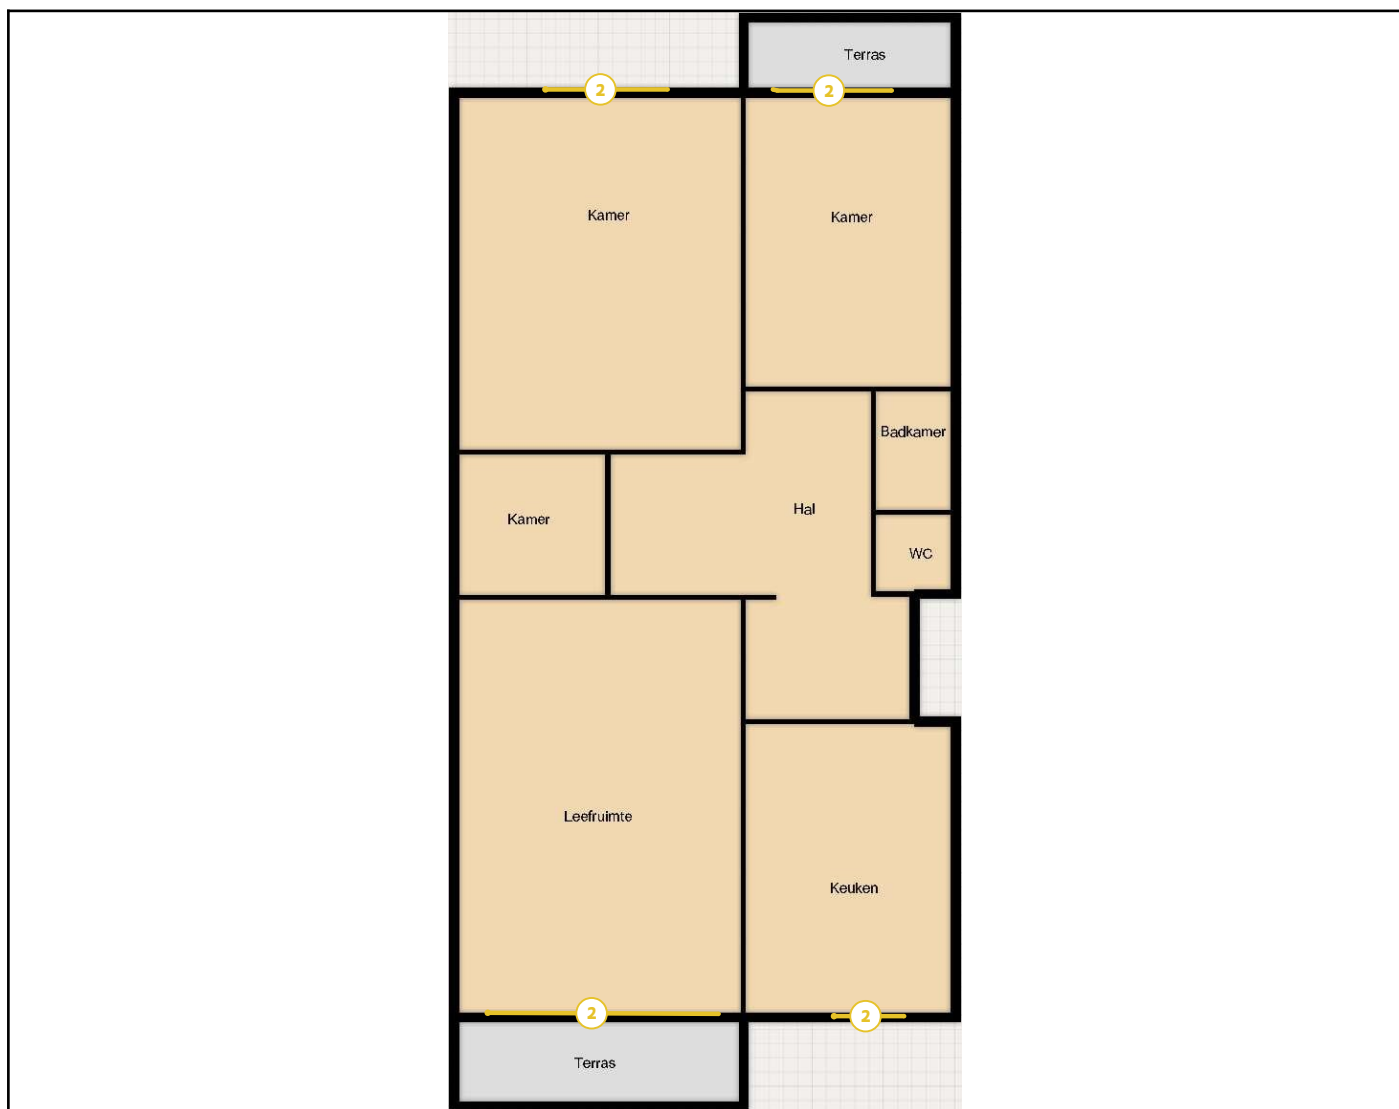
## Plan 3.3: Plan appartement

Beschrijving	Type	Actie
2. Kit muur - profiel	Asbestmateriaal	Zorgvuldig beheren

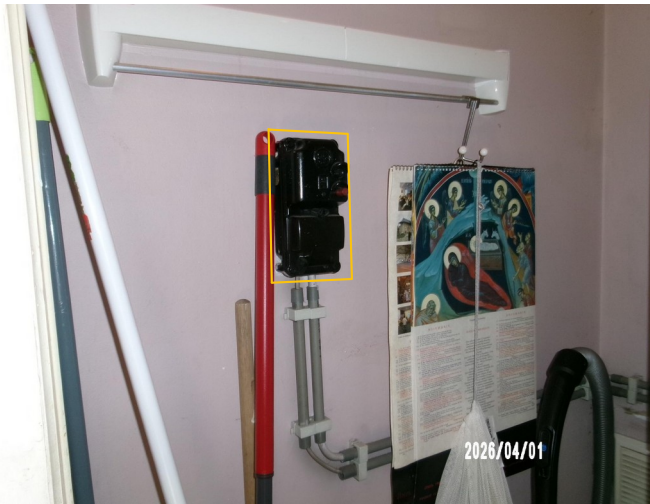
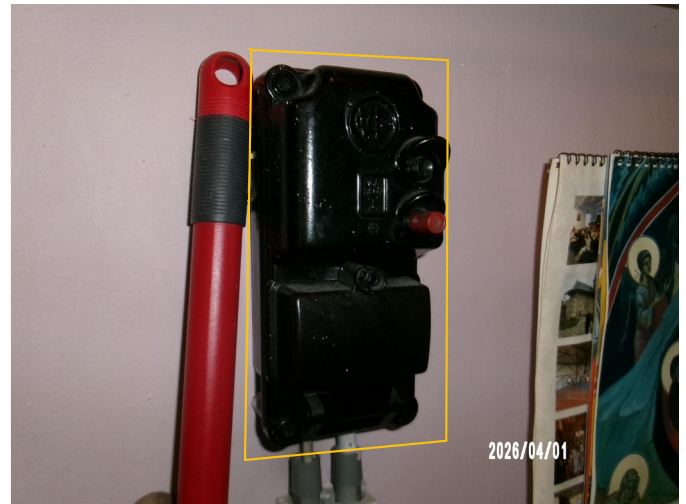
Overzichtsfoto

Detailfoto

Het asbestmateriaal valt onder de mijlpaal van 2040.

Eindbeoordeling materiaalrisico	Verhoogd materiaalrisico en/of verhoogde kans op vezelvrijgave
---------------------------------	--

Gebondenheid	Categorie 1: hechtgebonden in oorsprong
Asbestsoort (vezeltype)	Crocidoliet aanwezig
Asbestconcentratie	Laag (< 50%)
Afschermingsgraad van het gehele materiaal	Geheel of deels vrij aan de binnenlucht, maar geen contact met binnenluchtstromen
Toestand van het materiaal	Licht beschadigd, licht verweerd. Intacte calciumsilicaatplaat of materiaal met categorie 3-gebondenheid

Beschrijving	Bakeliet
Omgeving	Binnen
Primaire drager	Communicatie en elektrische infrastructuur en uitrusting
Asbestmateriaal	Plaat, paneel, tablet - Type Bakeliet
Bindmiddel van asbestmateriaal	Kunststof of -hars
Gebondenheid op basis van bindmiddel	Hecht
Hoeveelheid (oppervlakte - dikte - aantal)	<ul style="list-style-type: none"> <li>• 0,40 m<sup>2</sup> - 0,30 cm - 1 stuk</li> </ul>
Totaal volume	0,001 m <sup>3</sup>
Eenvoudig bereikbaar	Ja
Bevestigingswijze	<ul style="list-style-type: none"> <li>• Geschroefd</li> </ul>
Identificatiemethode	<p>De asbestdeskundige beoordeelt het materiaal als asbestverdacht en dus asbesthoudend, en dit zonder monstername.</p> <p>Motivatie: De monstername brengt andere schade aan dan schade die inherent is aan de monstername.</p>
Destructieve handeling voor identificatie	Nee
Opmerking	<p>Deze oppervlakte werd niet gemeten, maar geschat op basis van een benadering voor alle aanwezige schakelaars. Deze schatting mag niet worden gebruikt als maatstaf voor heffingen. Als deskundige hebben wij geverifieerd dat het materiaal inderdaad bakeliet betreft en geen harde PVC. Bakeliet wordt door ons beschouwd als een asbestverdachte toepassing, aangezien het in veel gevallen asbesthoudend is. We hebben echter geen staalname uitgevoerd om de functionaliteit van de schakelaars niet in gevaar te brengen.</p>

Verwijderen

- Zorg voor een veilig beheer. Vermijd het beschadigen van het asbestmateriaal. Controleer de toestand jaarlijks op wijzigingen.
- Voer bijkomende staalname(s) uit.

- Eenvoudige handelingen: mag via doe-het-zelf of door werknemer(s) met opleidingsattest eenvoudige handelingen  
Raadpleeg de actuele wetgeving op de website van OVAM. Onder strikte voorwaarden kan het eventueel toegestaan zijn om deze toepassing zelf te verwijderen. Bij twijfel wordt echter sterk aangeraden om een erkende asbestverwijderaar te raadplegen. Zorg er bovendien voor dat u zich goed informeert via de websites van OVAM en andere officiële bronnen over de vereiste persoonlijke beschermingsmaatregelen en de richtlijnen voor het veilig verwijderen van asbest.

Houd er rekening mee dat deze toepassingen vaak onder spanning staan. Het is daarom aan te raden om ook een elektricien te raadplegen, aangezien het werken aan of verwijderen van deze toepassingen specifieke technische kennis vereist.

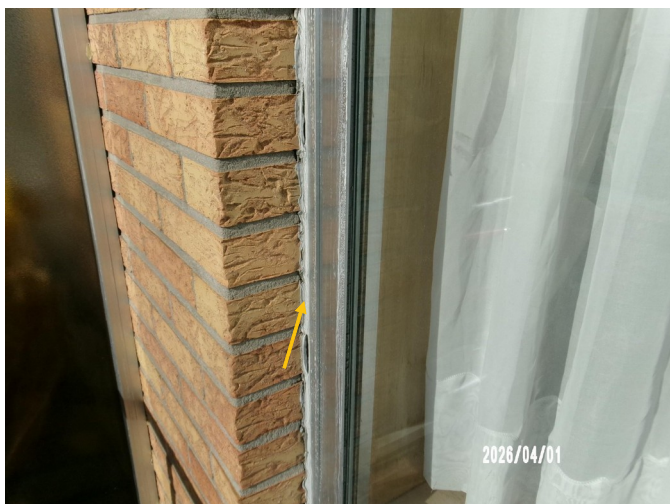
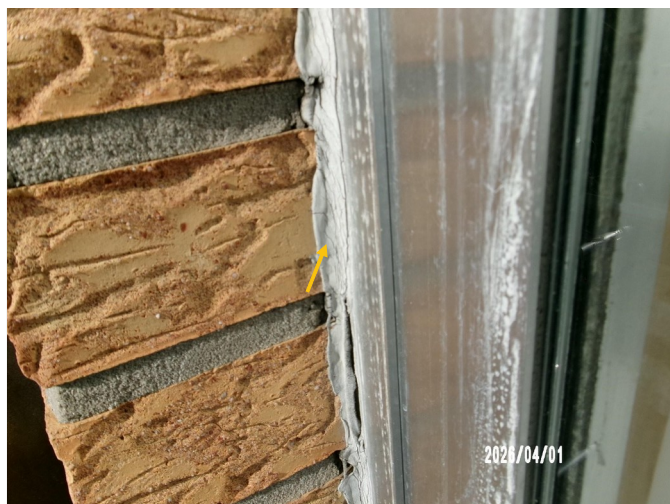
Overzichtsfoto

Detailfoto

Het asbestmateriaal valt onder de mijlpaal van 2040.

Eindbeoordeling materiaalrisico	Laag materiaalrisico en/of verlaagde kans op vezelvrijgave
---------------------------------	--

Gebondenheid	Categorie 1: hechtgebonden in oorsprong
Asbestsoort (vezeltype)	Alleen chrysotiel aanwezig
Asbestconcentratie	Laag (< 50%)
Afschermingsgraad van het gehele materiaal	Geheel of deels vrij aan de buitenlucht, maar geen contact met binnenlucht
Toestand van het materiaal	Licht beschadigd, licht verweerd. Intacte calciumsilicaatplaat of materiaal met categorie 3-gebondenheid

<b>Beschrijving</b>	Kit muur - profiel
<b>Omgeving</b>	Buiten
<b>Primaire drager</b>	Wandopening verticaal (raam, deur, ...)
<b>Asbestmateriaal</b>	In-situ afwerkingslagen - Pasta, stopverf, voegsel, stopsel, vulsel, mastiek, kitten, ...
<b>Bindmiddel van asbestmateriaal</b>	Kitten, mastiek, pasta
<b>Gebondenheid op basis van bindmiddel</b>	Hecht
<b>Hoeveelheid (lengte - aantal)</b>	<ul style="list-style-type: none"><li>• 20,00 m - 1 stuk</li></ul>
<b>Totale lengte</b>	20,00 m
<b>Eenvoudig bereikbaar</b>	Ja
<b>Bevestigingswijze</b>	<ul style="list-style-type: none"><li>• Verlijmd, ingegoten, versmeerd</li></ul>
<b>Identificatiemethode</b>	De asbestdeskundige gebruikt een bestaande laboanalyse als bewijsdocument met bevestiging door vaststelling en expertise.
<b>Destructieve handeling voor identificatie</b>	Nee
<b>Opmerking</b>	Extrapolatie naar appartement op zelfde adres op de tweede verdieping. Zelfde eigenaar. Attestnummer 20260409-000263.000. Er worden geen rechten verleend aan de inschatting van de lengte.

Zorgvuldig beheren

- Zorg voor een veilig beheer. Vermijd het beschadigen van het asbestmateriaal. Controleer de toestand jaarlijks op wijzigingen.

- Eenvoudige handelingen: mag via doe-het-zelf of door werknemer(s) met opleidingsattest eenvoudige handelingen  
Door een aannemer met opleidingsattest laten verwijderen door de dikwijls moeilijk verwijderbare kit. Zorg ervoor dat de kit volledig verwijderd is. Dubbel verpakt afvoeren. Geen sneldraaiend gereedschap gebruiken. Het apart verwijderen van de kit is een lastig en minutieus werk.

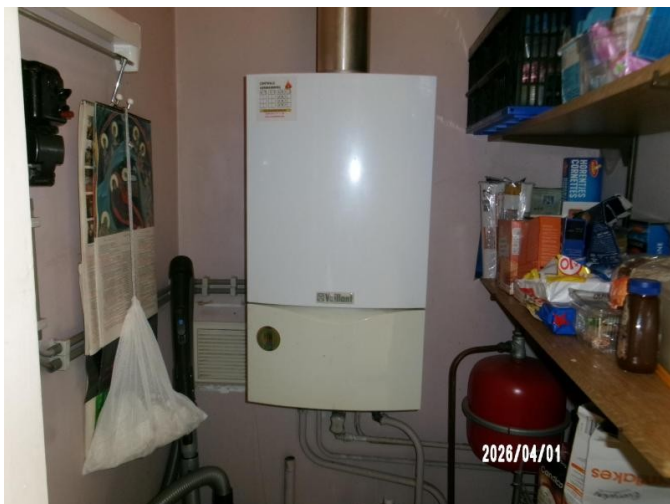
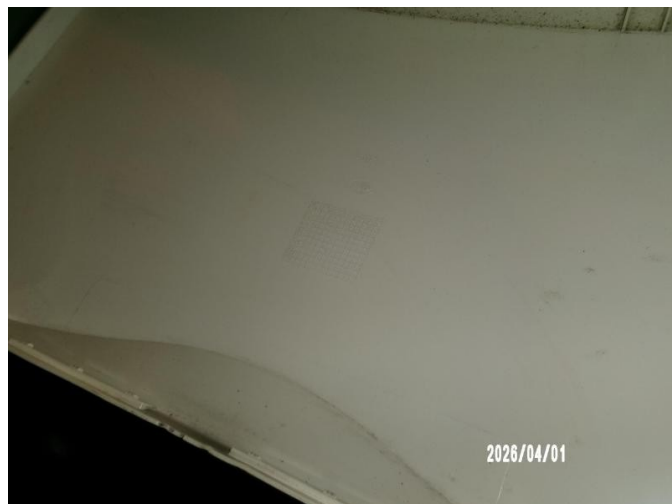
Tijdens onze inspectie hebben we een bouwjaar kunnen achterhalen van de stookketel. Op basis van indruk in de klep van het toestel is het productiejaar teruggevonden van de ketel, dit is 2004.

Basis voor advies	De asbestdeskundige beoordeelt het materiaal als niet-asbestverdacht.
-------------------	---

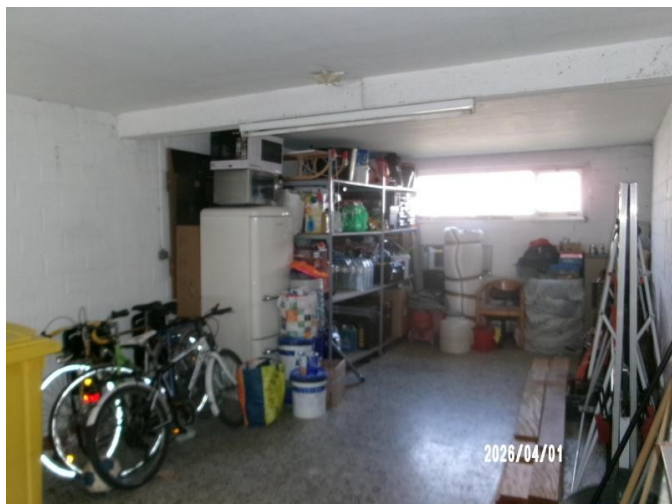
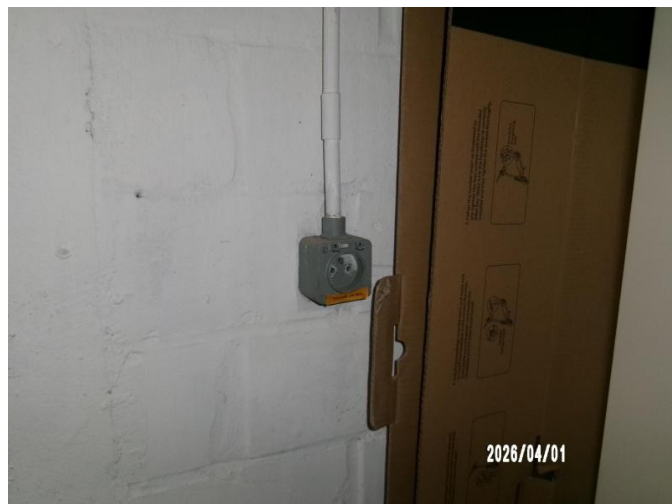
Basis voor advies	De asbestdeskundige beoordeelt het materiaal als niet-asbestverdacht.
-------------------	---

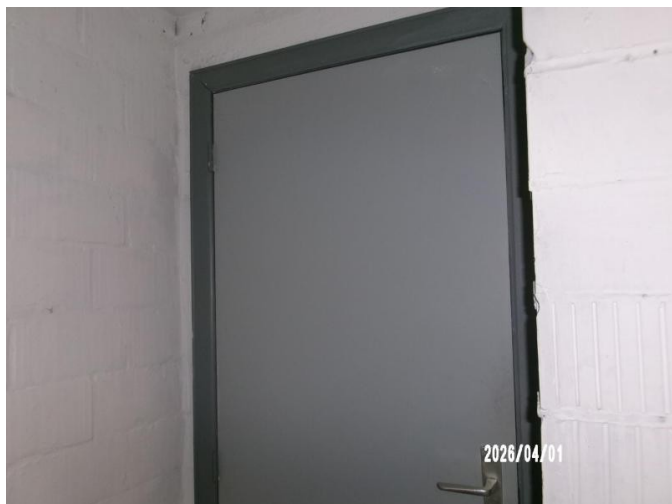
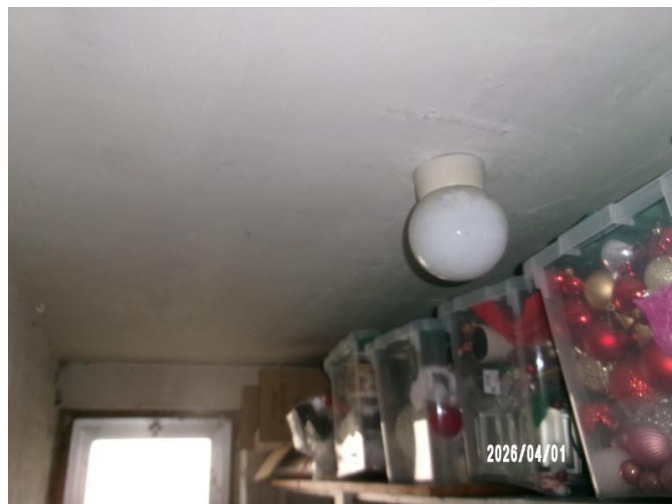
<b>Basis voor advies</b>	De asbestdeskundige beoordeelt het materiaal als niet-asbestverdacht.
--------------------------	---

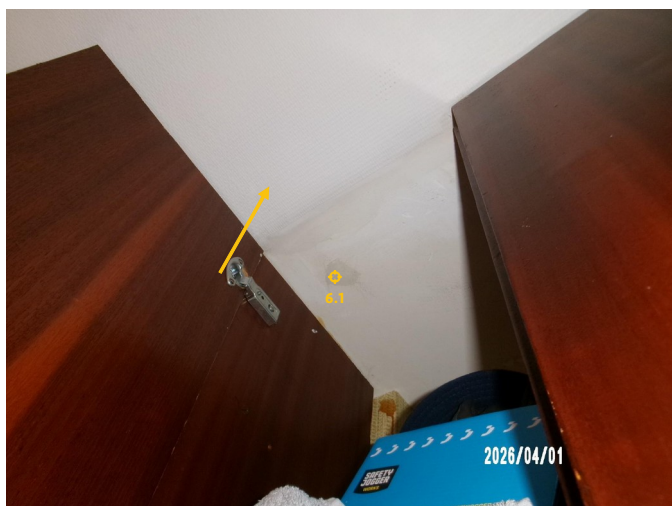
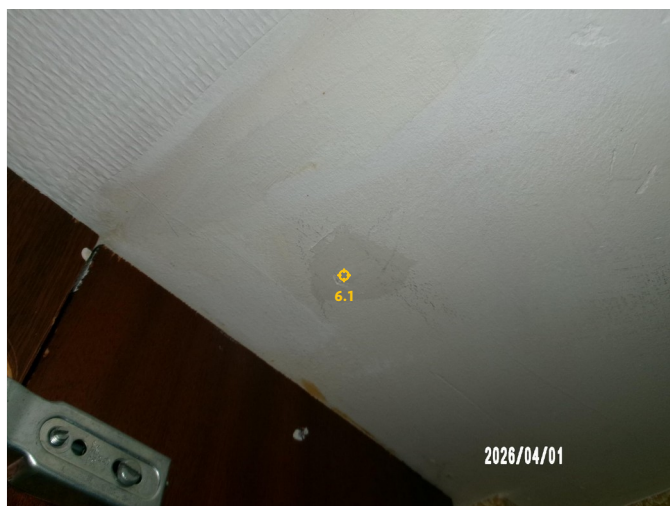
Geen asbest

#	Type	Referentie	Resultaat
6.1	Mengmonster	ST 2	Geen asbest

<b>Beschrijving</b>	Beploistering op de plafonds
<b>Omgeving</b>	Binnen
<b>Primaire drager</b>	Plafond
<b>Bindmiddel van materiaal</b>	Gips - kalk
<b>Gebondenheid op basis van bindmiddel</b>	Niet-hechtgebonden
<b>Hoeveelheid (oppervlakte - dikte - aantal)</b>	• 40,00 m <sup>2</sup> - 0,50 cm - 1 stuk
<b>Totaal volume</b>	0,20 m <sup>3</sup>
<b>Identificatiemethode</b>	Een monstername door de asbestdeskundige met laboanalyse door een asbestlabo.
<b>Destructieve handeling voor identificatie</b>	Nee
<b>Opmerking</b>	Er worden geen rechten verleend aan de inschatting van de opgegeven oppervlakte. De dikte van het pleisterwerk varieert over de verschillende muren. Geen pleister aanwezig in de keuken of in de badkamer.

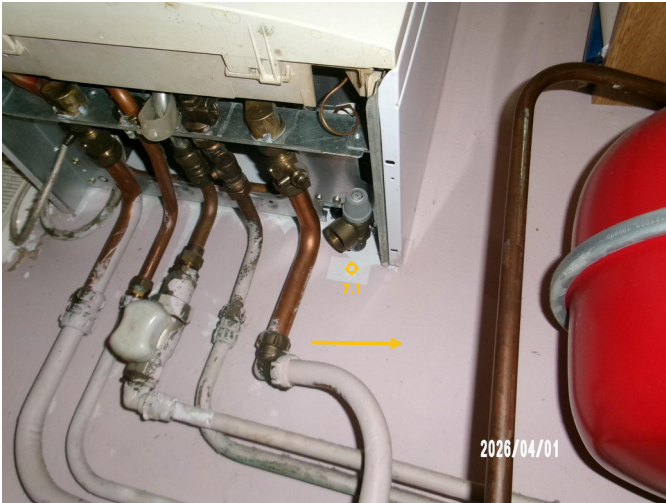
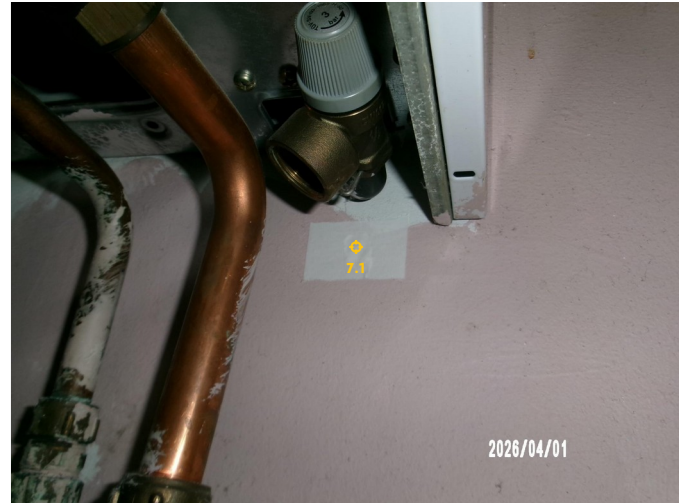
## Fiche 7: Bepleistering op de muren

Geen asbest

#	Type	Referentie	Resultaat
7.1	Mengmonster	ST 1	Geen asbest

<b>Beschrijving</b>	Beploistering op de muren
<b>Omgeving</b>	Binnen
<b>Primaire drager</b>	Binnenwand
<b>Bindmiddel van materiaal</b>	Gips - kalk
<b>Gebondenheid op basis van bindmiddel</b>	Niet-hechtgebonden
<b>Hoeveelheid (oppervlakte - dikte - aantal)</b>	• 210,00 m <sup>2</sup> - 0,50 cm - 1 stuk
<b>Totaal volume</b>	1,05 m <sup>3</sup>
<b>Identificatiemethode</b>	Een monstername door de asbestdeskundige met laboanalyse door een asbestlabo.
<b>Destructieve handeling voor identificatie</b>	Nee
<b>Opmerking</b>	Er worden geen rechten verleend aan de inschatting van de opgegeven oppervlakte. De dikte van het pleisterwerk varieert over de verschillende muren.

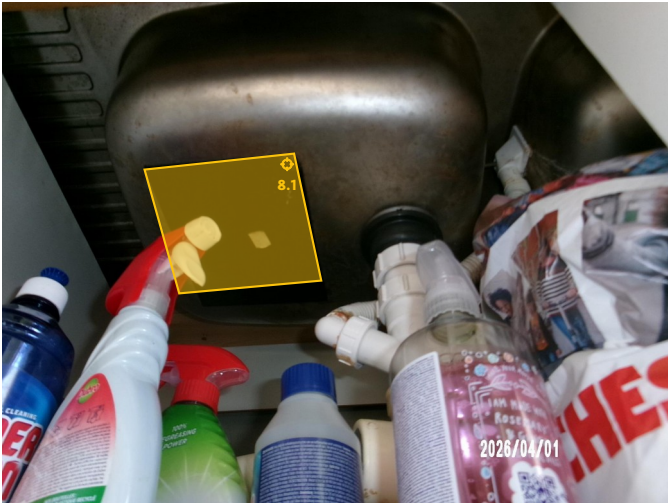
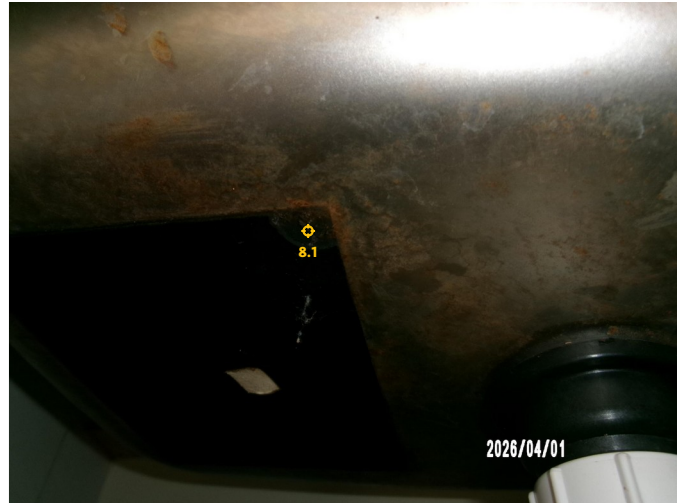
## Fiche 8: Dreunplaat spoelbak

Geen asbest

#	Type	Referentie	Resultaat
8.1	Puntmonster	dreunplaat	Geen asbest

<b>Beschrijving</b>	Dreunplaat spoelbak
<b>Omgeving</b>	Binnen
<b>Primaire drager</b>	Sanitaire infrastructuur en uitrusting (toe- en afvoer)
<b>Bindmiddel van materiaal</b>	Bitumen (roofing, teer, asfalt)
<b>Gebondenheid op basis van bindmiddel</b>	Hecht
<b>Hoeveelheid (gewicht - aantal)</b>	<ul style="list-style-type: none"><li>• 0,50 kg - 1 stuk</li></ul>
<b>Totaal gewicht</b>	0,50 kg
<b>Identificatiemethode</b>	Een monstername door de asbestdeskundige met laboanalyse door een asbestlabo.
<b>Destructieve handeling voor identificatie</b>	Nee
<b>Opmerking</b>	Onderzijde van de spoelbak in de keuken.

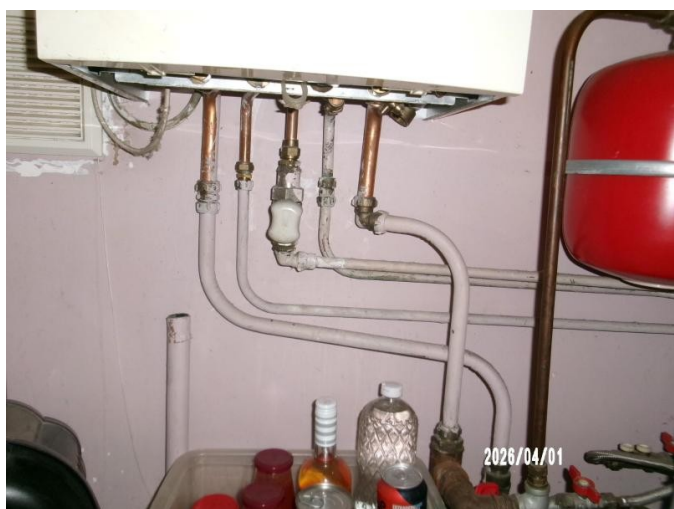
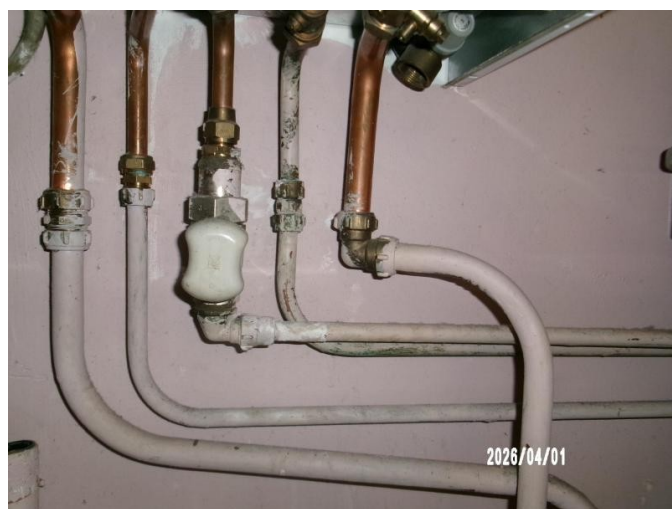
### Fiche 9: Dichtingen stookketel

Beschrijving	Notitie	Terug te vinden op plannen
Fiche 9: Dichtingen stookketel	-	Plan 3.1: Plan appartement

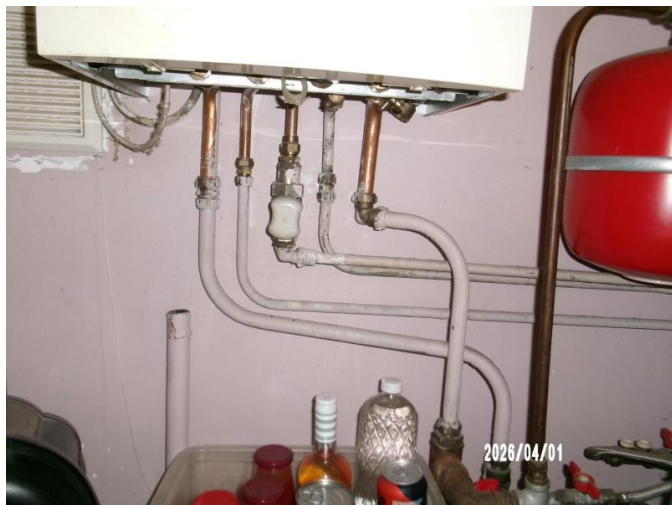
### Fiche 12: Leiding isolatie

Beschrijving	Notitie	Terug te vinden op plannen
Fiche 10: Geen onderdak aanwezig	Behoort niet tot het inspectiegebied.	-
Fiche 11: Dakbedekking	Behoort niet tot het inspectiegebied.	-
Fiche 12: Leiding isolatie	-	-
Fiche 13: Rookgaskanaal	Behoort niet tot het inspectiegebied. De aansluiting naar het kanaal is niet asbestverdacht.	-
Fiche 14: Lift	-	-
