# Asbestinventarisatattest

Houtum 58, 2460 Kasterlee

Attestnummer : 20250217-000351.000

Uitgegeven op : 17.02.2025

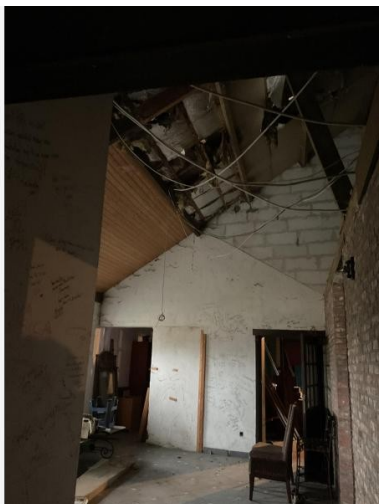
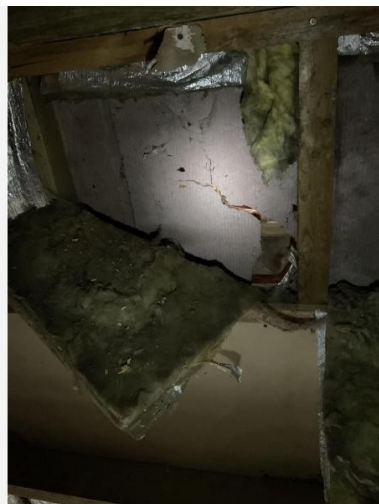
Het asbestmateriaal valt onder de mijlpaal van 2040.

Eindbeoordeling materiaalrisico	Verhoogd materiaalrisico en/of verhoogde kans op vezelvrijgave
---------------------------------	----------------------------------------------------------------

Gebondenheid	Categorie 1: hechtgebonden in oorsprong
Asbestsoort (vezeltype)	Alleen chrysotiel
Asbestconcentratie	Laag (< 50%)
Afschermingsgraad van het gehele materiaal	Geheel of deels (ook) vrij aan de binnenlucht
Toestand van het materiaal	Matig beschadigd, matig verweerd

#	Type	Referentie	Resultaat
1.1	Puntmonster	MM03	Chrysotiel

<b>Beschrijving</b>	Menuiserite onderdak
<b>Omgeving</b>	Grenst aan binnen- en buitenlucht
<b>Primaire drager</b>	Schuin dak
<b>Asbestmateriaal</b>	Plaat, paneel, tablet - Type Menuiserite
<b>Bindmiddel van asbestmateriaal</b>	Cement
<b>Gebondenheid op basis van bindmiddel</b>	Hecht
<b>Hoeveelheid (oppervlakte - dikte - aantal)</b>	<ul style="list-style-type: none"><li>• 130,00 m<sup>2</sup> - 0,50 cm - 1 stuk</li></ul>
<b>Totaal volume</b>	0,65 m <sup>3</sup>
<b>Eenvoudig bereikbaar</b>	Ja
<b>Bevestigingswijze</b>	<ul style="list-style-type: none"><li>• Genageld, geniet</li></ul>
<b>Identificatiemethode</b>	Vaststelling met monstername
<b>Destructieve handeling voor identificatie</b>	Nee

- Zorg voor een veilig beheer. Vermijd het beschadigen van het asbestmateriaal. Controleer de toestand jaarlijks op wijzigingen.

- Eenvoudige handelingen: mag via doe-het-zelf of door werknemer(s) met opleidingsattest eenvoudige handelingen  
Hechtgebonden asbesttoepassing. Laat deze bij voorkeur verwijderen door een aannemer/dakwerker in het bezit van de nodige opleidingsattesten.

Na het verwijderen van de dakpannen en latwerk kunnen deze onderdakplaten in hun geheel worden gedemonteerd en afgevoerd.

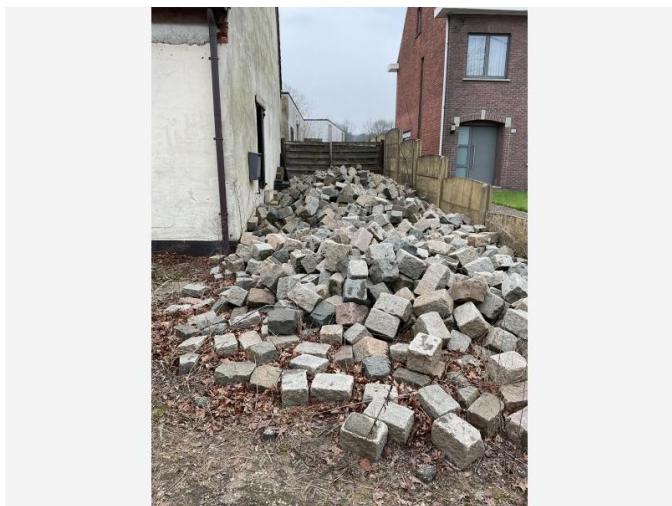
*Situeringfoto*

**Reden:** Het onderzoek kan niet uitgevoerd worden binnen de bepalingen van de Welzijnswet

**Uitleg van de asbestdeskundige:** Plat dak niet bereikbaar op een veilige manier vanwege weg versperd.

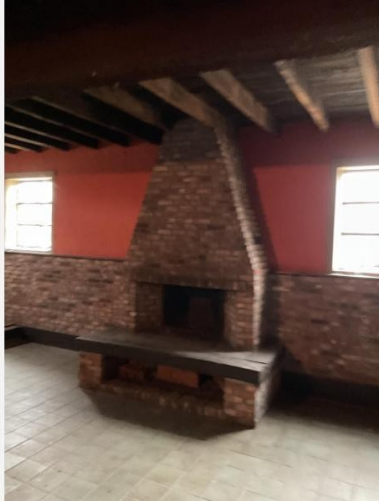
*Situeringfoto*

**Reden:** Er is geen volledige risicobeoordeling mogelijk

**Uitleg van de asbestdeskundige:** De inhoud van dit steense schouwwerk kan bij niet-destructief onderzoek niet worden waargenomen. Als bij afbraak van de schouw onverwacht of asbestverdacht materiaal tevoorschijn komt is het aangeraden een asbestdeskundige of -verwijderaar te raadplegen.

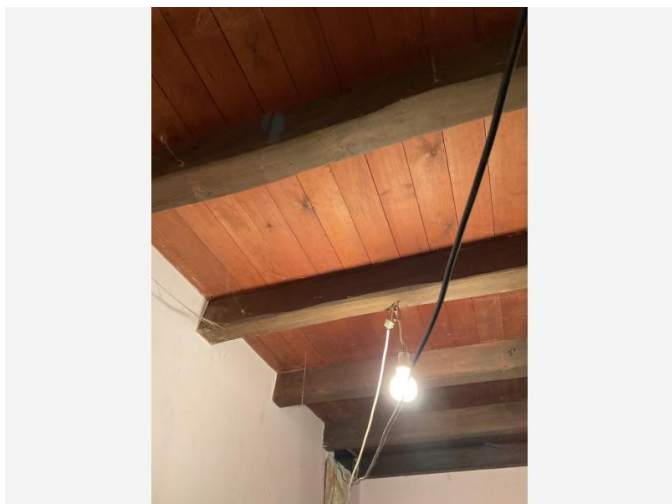
Vrije foto

Alle plafonds werden verlaagd met niet asbestverdachte materialen.

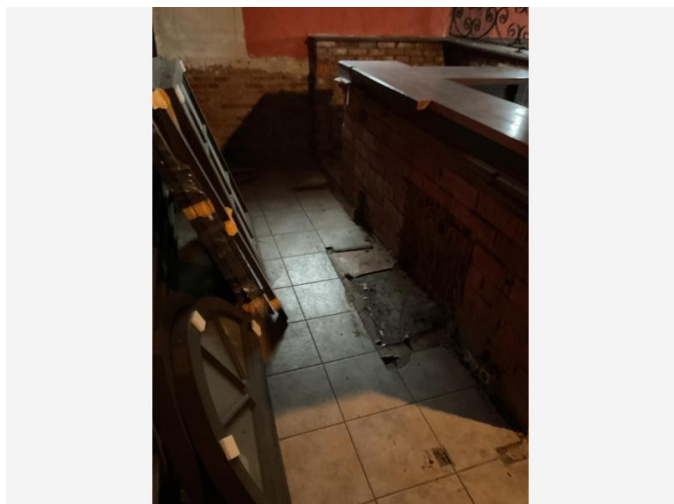
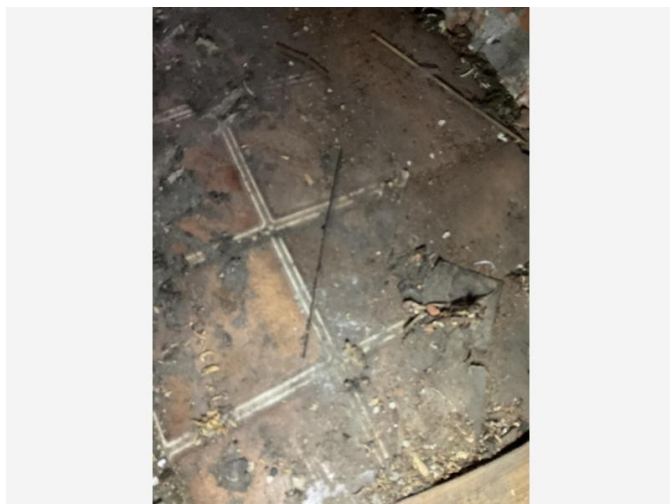
## Fiche 6: Vloerzeil in café

Geen asbest

#	Type	Referentie	Resultaat
6.1	Puntmonster	MM02	Geen asbest

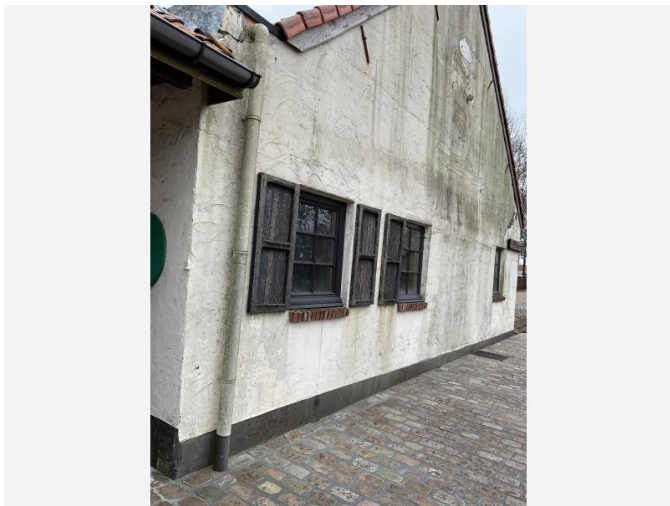
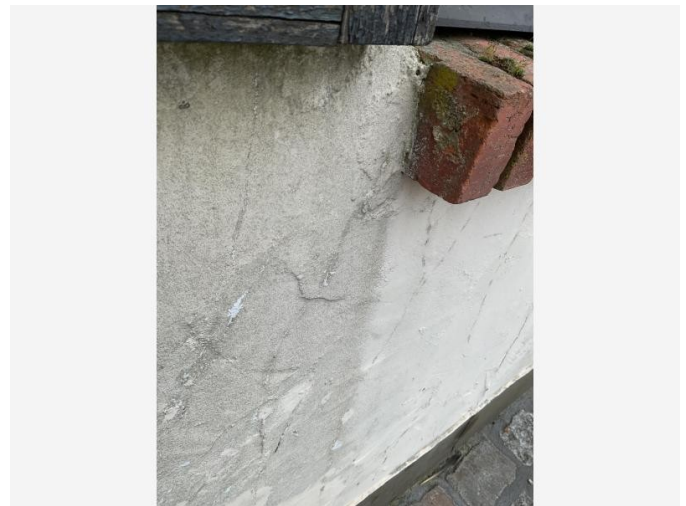
## Fiche 7: Crepi aan buitengevel

Geen asbest

#	Type	Referentie	Resultaat
7.1	Mengmonster	MM04	Geen asbest

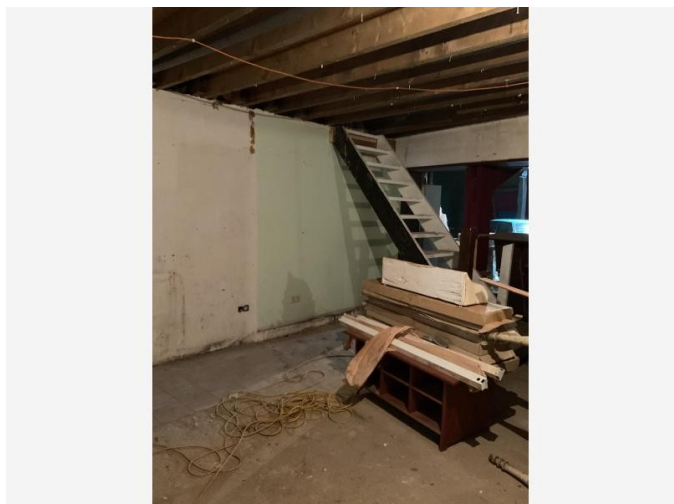
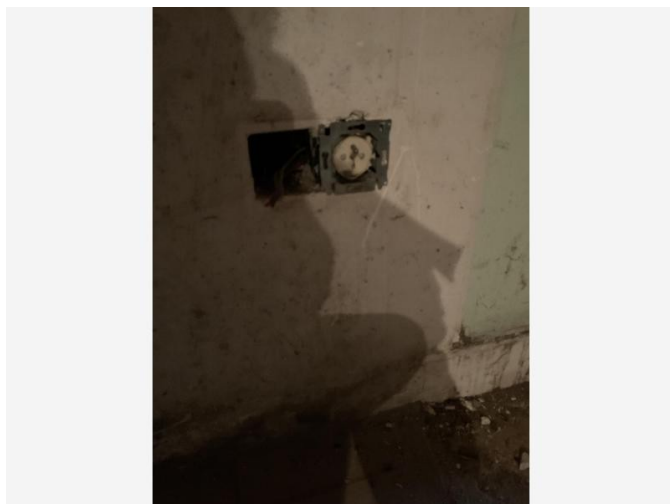
Geen asbest

#	Type	Referentie	Resultaat
8.1	Mengmonster	MM01	Geen asbest
