# Asbestinventarisatetest

Kapelledreef 5, 1570 Pajottegem

Attestnummer : 20260617-000132.000

Uitgegeven op : 17.06.2026

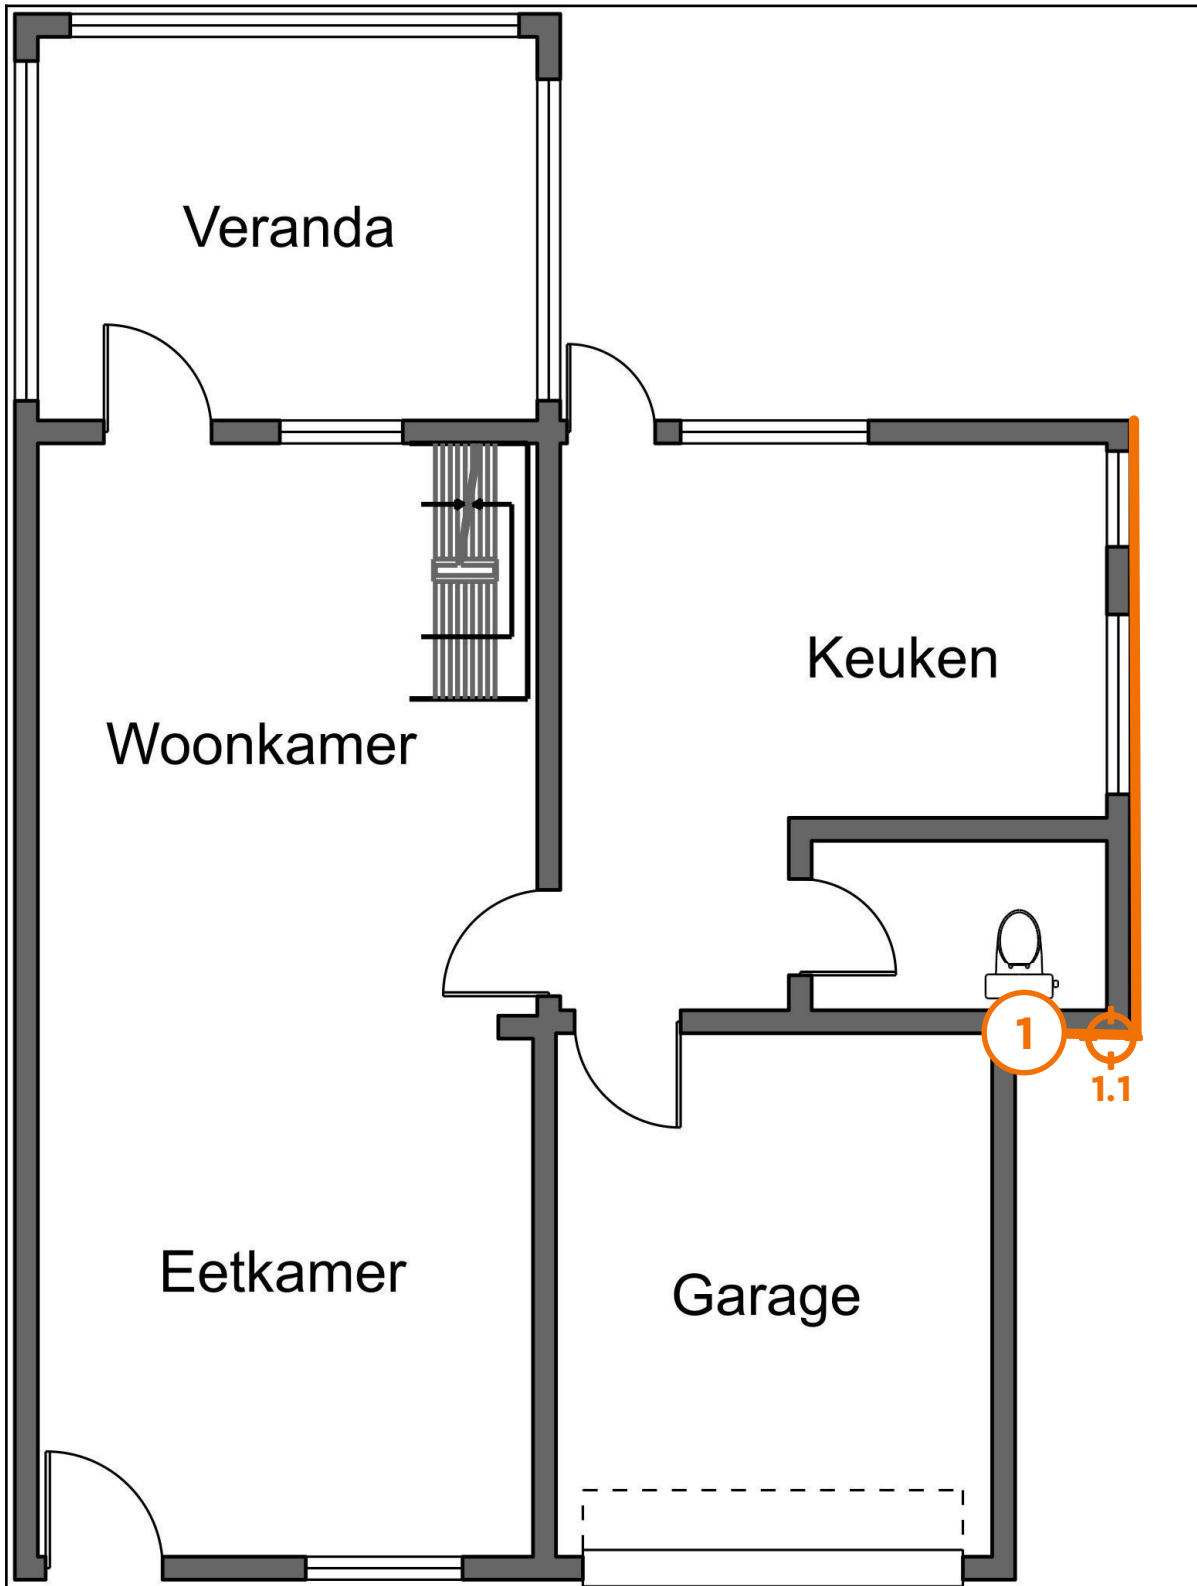
## Plan 1.4: Gelijkvloers plan

1. Asbesthoudende vezelcementplaten	Asbestmateriaal	<a href="#">Verwijderen</a>
1.1 Code: 20260615KAP5S1	Puntmonster	-

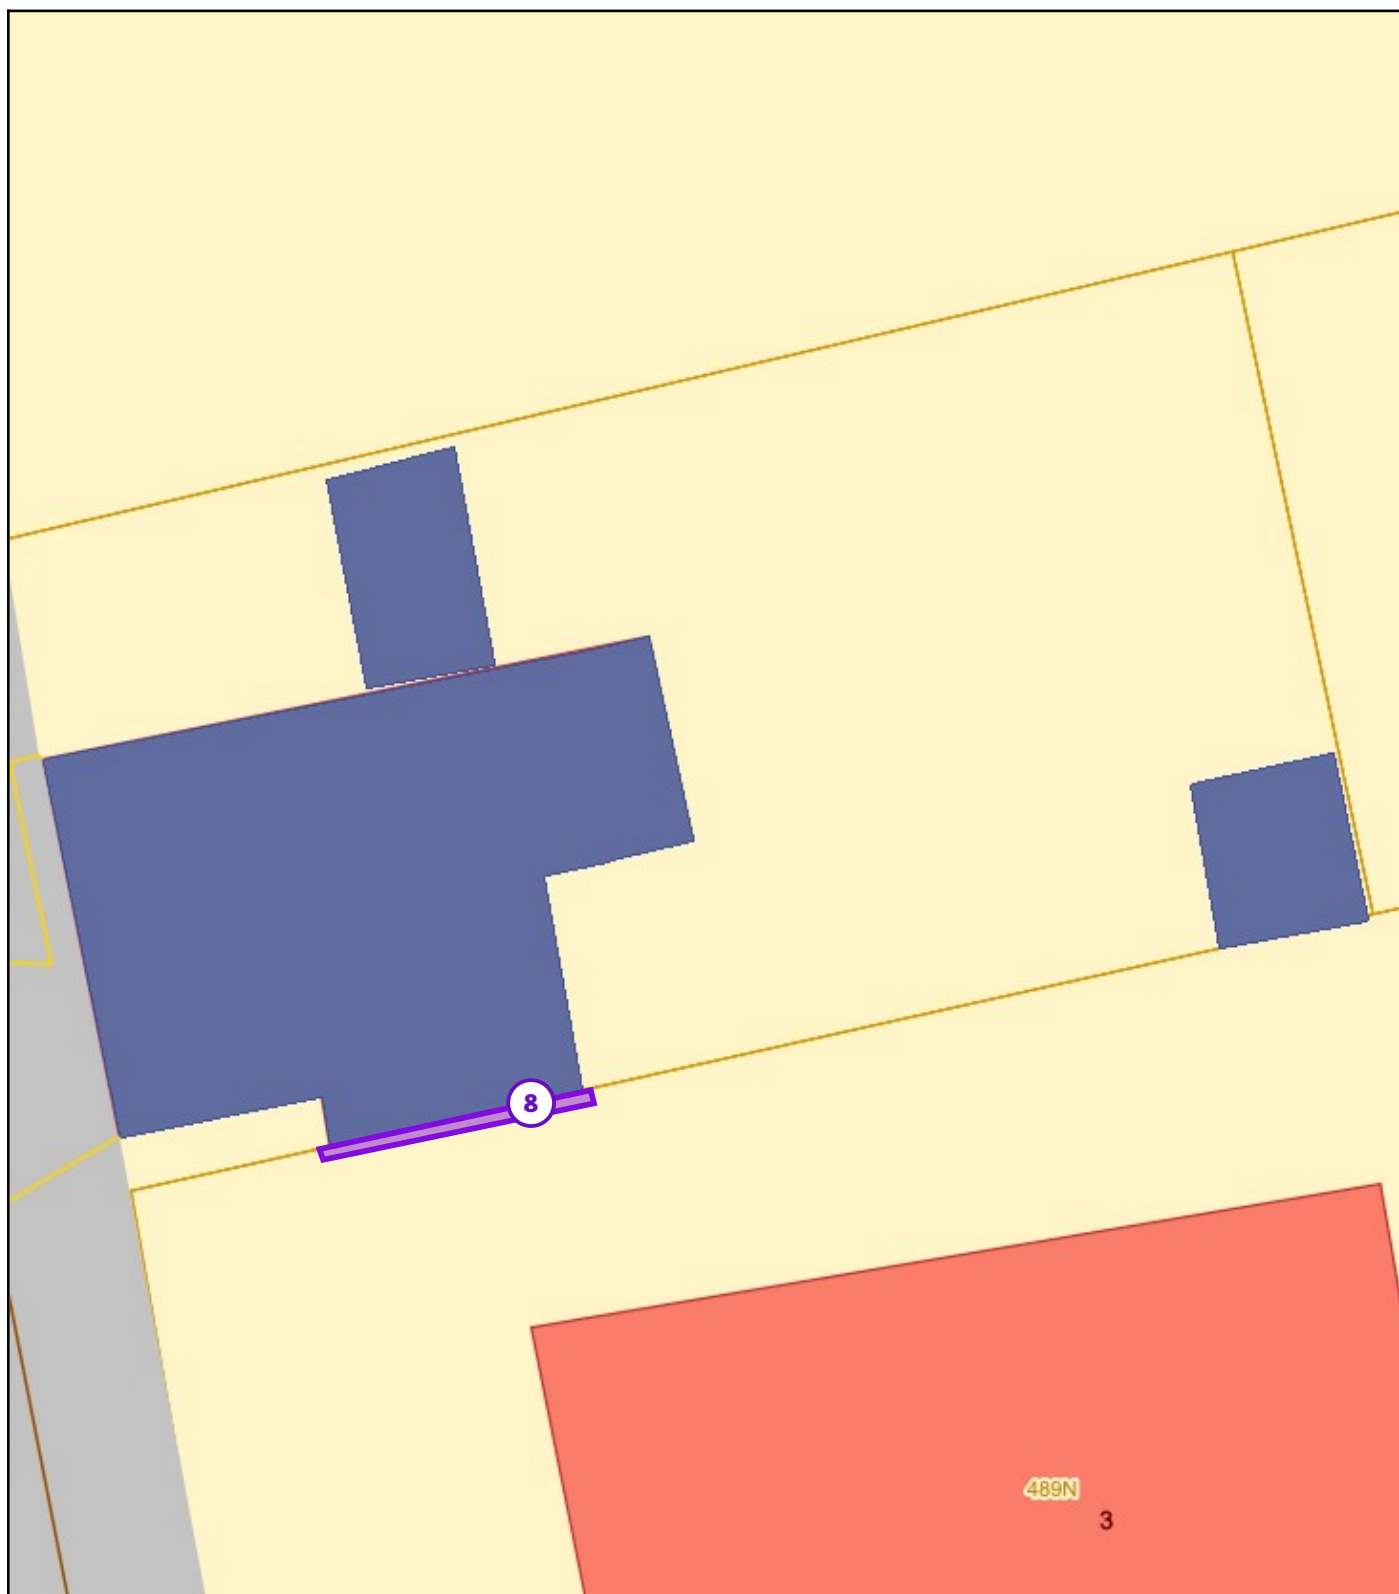
## Plan 4.2: Afdruipzones/afvloeizones

8. Afdruiptzone buitenwand	Afdruiptzone/afvloeizone	-
----------------------------	--------------------------	---

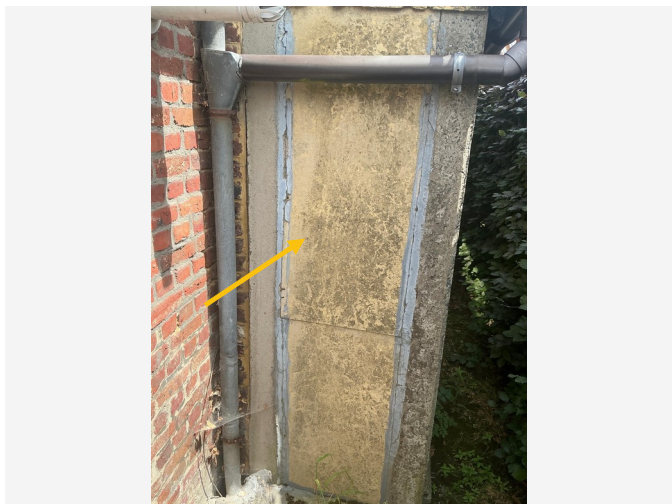
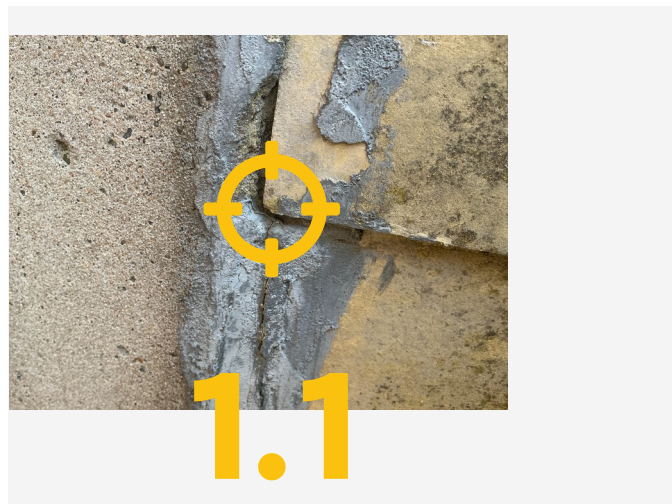
Eindbeoordeling materiaalrisico	Verhoogd materiaalrisico en/of verhoogde kans op vezelvrijgave
---------------------------------	--

Gebondenheid	Categorie 1: hechtgebonden in oorsprong
Asbestsoort (vezeltype)	Crocidoliet aanwezig
Asbestconcentratie	Laag (< 50%)
Afschermingsgraad van het gehele materiaal	Geheel of deels vrij aan de buitenlucht, maar geen contact met binnenlucht
Toestand van het materiaal	Matig beschadigd, matig verweerd

#	Type	Referentie	Resultaat
1.1	Puntmonster	20260615KAP51	Crocidoliet, Chrysotiel

Beschrijving	Asbesthoudende vezelcementplaten
Omgeving	Buiten
Primaire drager	Wand buitenschil
Asbestmateriaal	Plaat, paneel, tablet - Type Menuiserite
Bindmiddel van asbestmateriaal	Cement
Gebondenheid op basis van bindmiddel	Hecht
Hoeveelheid (oppervlakte - dikte - aantal)	<ul style="list-style-type: none"><li>• 13,00 m<sup>2</sup> - 0,40 cm - 1 stuk</li></ul>
Totaal volume	0,052 m <sup>3</sup>
Eenvoudig bereikbaar	Ja
Bevestigingswijze	<ul style="list-style-type: none"><li>• Genageld, geniet</li></ul>
Identificatiemethode	Een monstername door de asbestdeskundige met laboanalyse door een asbestlabo.
Destructieve handeling voor identificatie	Nee
Opmerking	Deze hoeveelheid is een beredeneerde schatting. Er worden geen rechten aan verleend.

Het asbestmateriaal valt onder de mijlpaal van 2040.

Verwijderen

- Verwijder dit asbestmateriaal zo snel mogelijk. Volg de toestand goed op.

- Eenvoudige handelingen: mag via doe-het-zelf of door werknemer(s) met opleidingsattest eenvoudige handelingen  
mag via doe-het-zelf of door werknemer(s) met opleidingsattest eenvoudige handelingen

Deze asbesthoudende toepassing kan door middel van DHZ of eenvoudige handelingen verwijderd worden. Conform de geldende verwijderingsprotocollen en veiligheidsvoorschriften. Met extra aandacht voor het gebruik van de gepaste persoonlijke beschermingsmiddelen, het vermijden van vezelvrijgave en de afvoer naar een erkende verwerkingsinstallatie.

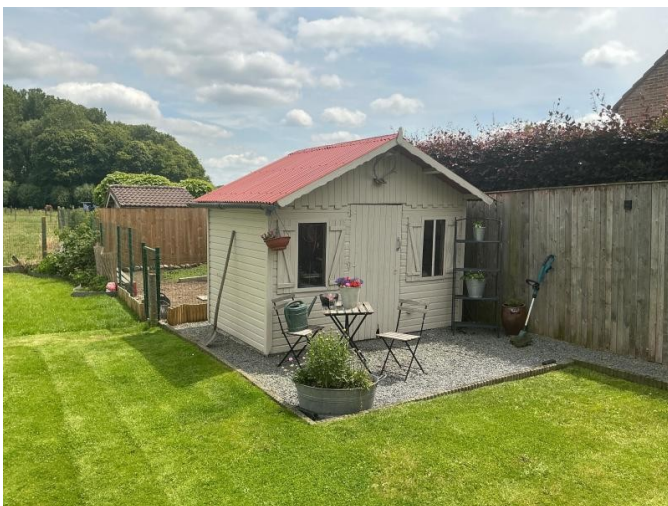
### Uitgesloten van inspectie

**Bouwjaar:** 2017

*Constructies gebouwd vanaf 2001 moeten niet onderzocht worden*

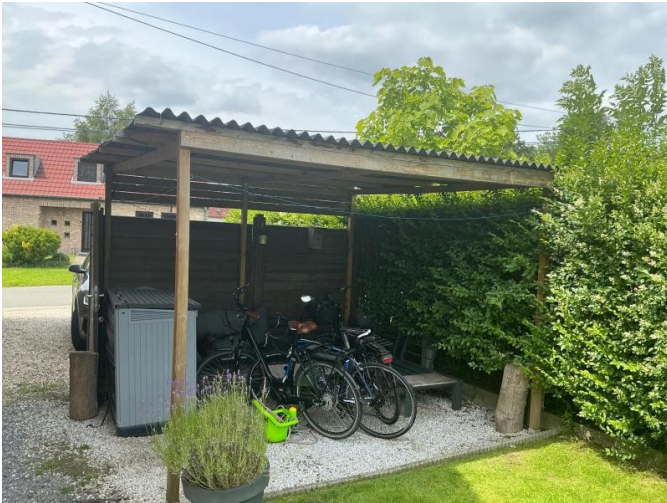
### Uitgesloten van inspectie

**Bouwjaar:** 2019

*Constructies gebouwd vanaf 2001 moeten niet onderzocht worden*

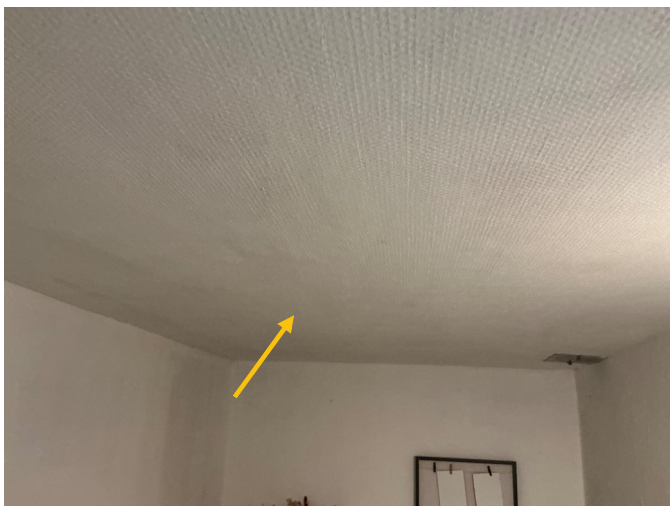
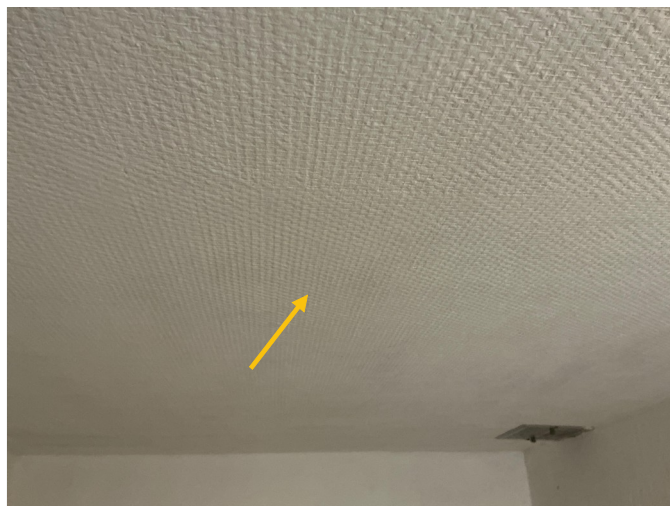
De plafonds zijn uitgewerkt in gipsplaat. Deze bezitten geen asbesthoudende eigenschappen. De deskundige kan geen uitspraak doen over achterliggende materialen. Hiervoor is een destructief onderzoek.

Basis voor advies	De asbestdeskundige beoordeelt het materiaal als niet-asbestverdacht.
-------------------	---

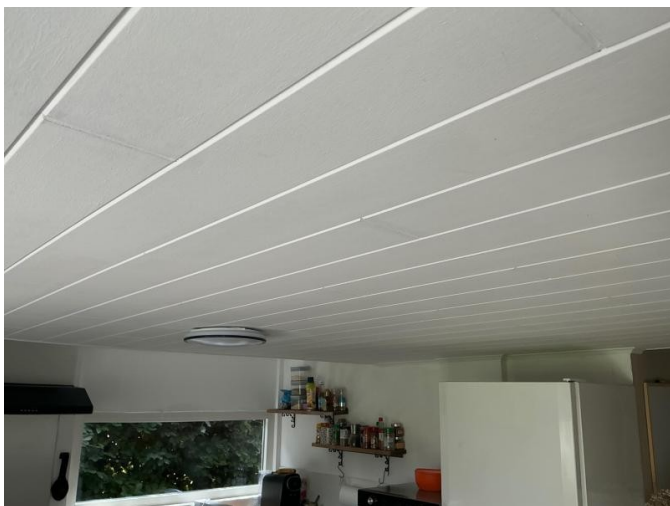
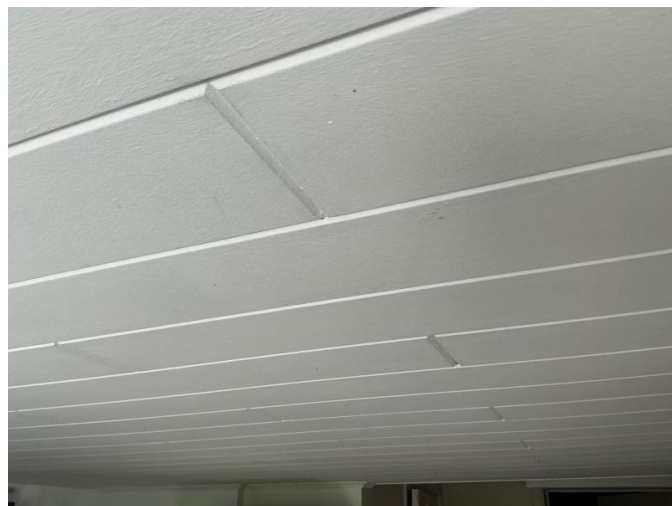
De plafonds zijn uitgewerkt in houten latten. Deze bezitten geen asbesthoudende eigenschappen. De deskundige kan geen uitspraak doen over achterliggende materialen. Hiervoor is een destructief onderzoek nodig.

<b>Basis voor advies</b>	De asbestdeskundige beoordeelt het materiaal als niet-asbestverdacht.
--------------------------	---

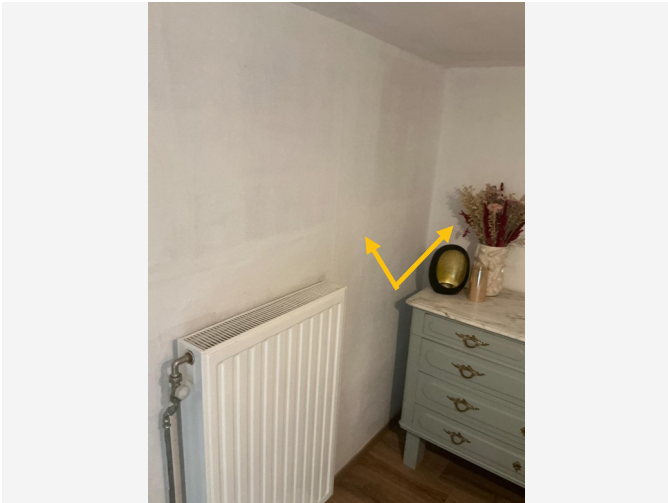
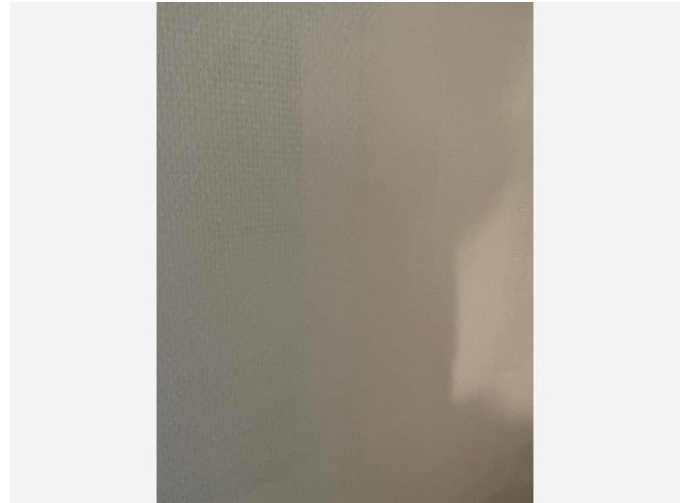
De wanden zijn uitgewerkt in gipsplaat. Deze bezitten geen asbesthoudende eigenschappen. De deskundige kan geen uitspraak doen over achterliggende materialen. Hiervoor is een destructief onderzoek nodig.

Basis voor advies	De asbestdeskundige beoordeelt het materiaal als niet-asbestverdacht.
-------------------	---

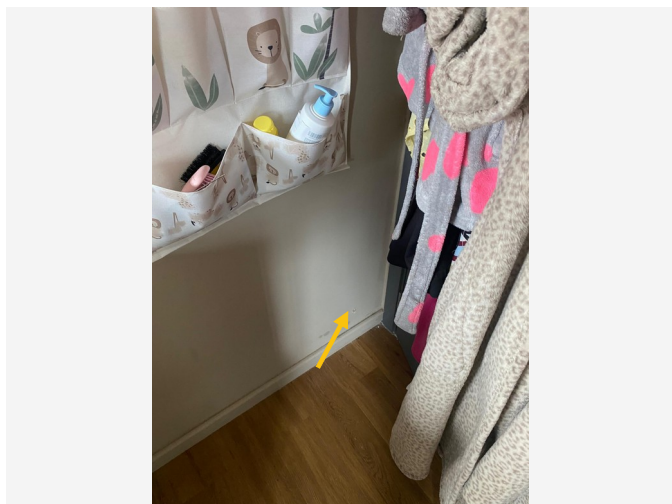
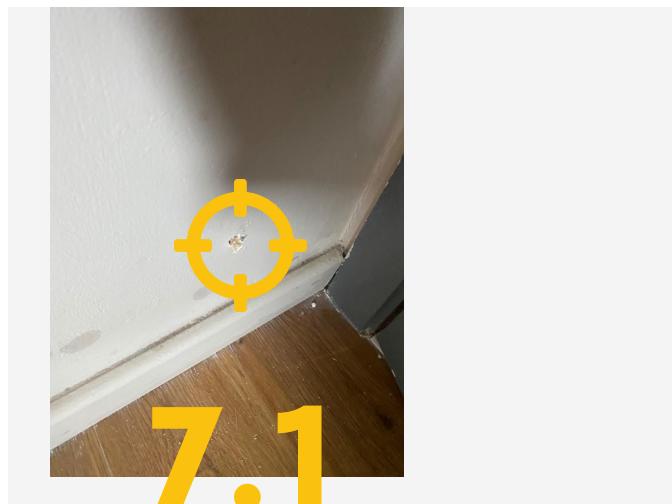
## Fiche 7: Pleisterwerk muren

Geen asbest

#	Type	Referentie	Resultaat
7.1	Mengmonster	20260615KAP5S2	Geen asbest

Beschrijving	Pleisterwerk muren
Omgeving	Binnen
Primaire drager	Binnenwand
Bindmiddel van materiaal	Gips - kalk
Gebondenheid op basis van bindmiddel	Niet-hechtgebonden
Hoeveelheid (oppervlakte - dikte - aantal)	• 126,00 m <sup>2</sup> - 2,00 cm - 1 stuk
Totaal volume	2,52 m <sup>3</sup>
Identificatiemethode	Een monstername door de asbestdeskundige met laboanalyse door een asbestlabo.
Destructieve handeling voor identificatie	Nee
Opmerking	<p>Deze oppervlakte is een berekeneerde schatting. Er worden geen rechten aan verleend. De dikte is een schatting die voorkomt uit de monsterplaatsen en is daarom niet altijd representatief.</p> <p>Staalname in:</p> <ul style="list-style-type: none"> <li>- natte ruimte : badkamer</li> <li>- droge ruimte : leefruimte</li> <li>- trappenhal : staal genomen</li> <li>- stookplaats : niet van toepassing</li> </ul>

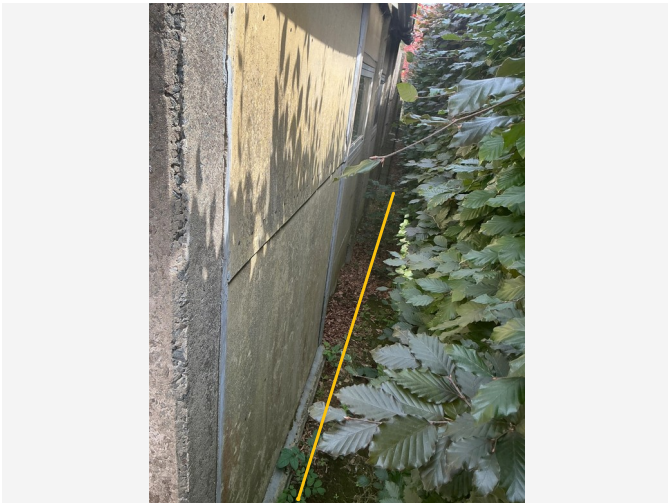
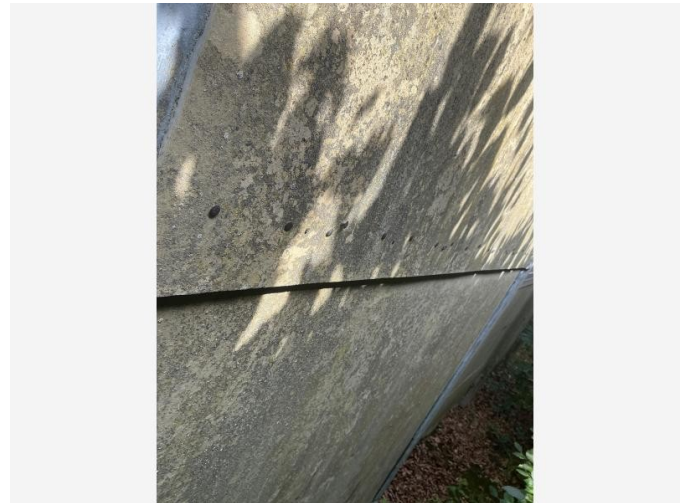
Afspoelend regenwater kan asbestdeeltjes van verweerde asbestcementen dak- of gevelbekleding meenemen naar de bodem. De asbestdeeltjes in de bodem vormen een laag risico: bodempartikels houden de asbestdeeltjes voldoende vast om gezondheidsrisico's te vermijden. Door deze asbesthoudende bodemzone zorgvuldig te beheren, vermijdt u gezondheidsrisico's.

Beschrijving	Afdruipzone buitenwand
Bron van de asbestdeeltjes	Bron is nog aanwezig
Type	Afdruipzone gevel
Afmetingen (lengte - breedte - diepte)	<ul style="list-style-type: none"><li>• 6,50 m - 0,49 m - 0,30 m</li></ul>
Geraamd volume	0,956 m <sup>3</sup>
Opmerking	Deze hoeveelheid is een berekeneerde schatting. Er worden geen rechten aan verleend.

- Om het afspoelen van asbestdeeltjes te stoppen, is het verstandig om de verwijdering van de dak- of gevelbekleding in te plannen en in afwachting hiervan een dakgoot te plaatsen om het regenwater af te voeren naar de riolering.

De uitgraving van een afdruipzone gebeurt volgens de methodiek "eenvoudige handelingen". Vermijd daarbij vermenging met andere bodem en laat de uitgegraven asbesthoudende grond afvoeren naar een daartoe vergunde stortplaats. Voor de uitgraving wordt een richtdiepte van 30 cm gehanteerd.
