# Asbestinventarisatetest

Gemeentehuisstraat 21a, 1740 Ternat

Attestnummer : **20260519-000235.000**

**Asbestveilig** (maar mogelijk niet asbestvrij)

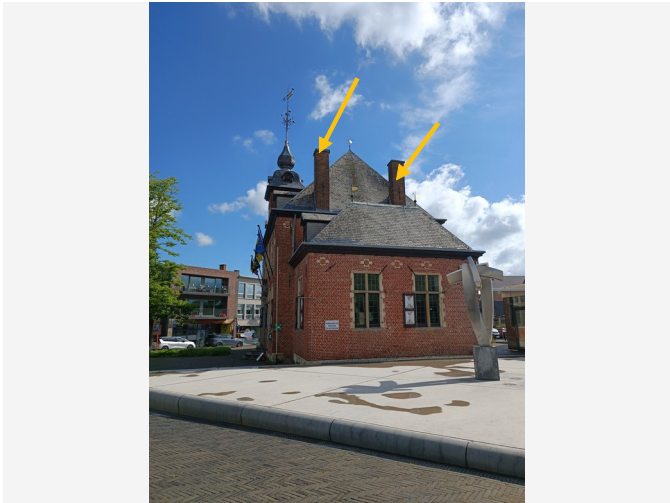
Situeringsfoto

### Tijdelijke beperking

**Reden:** Het te onderzoeken materiaal situeert zich hoger dan 3,50 m te rekenen vanaf een veilige ondergrond

**Uitleg van de asbestdeskundige:** Bij werken (dak of reiniging schouw) kan een stelling geplaatst worden, het is niet duidelijk of er asbestverdachte materialen aanwezig zijn in/rond de schouw.

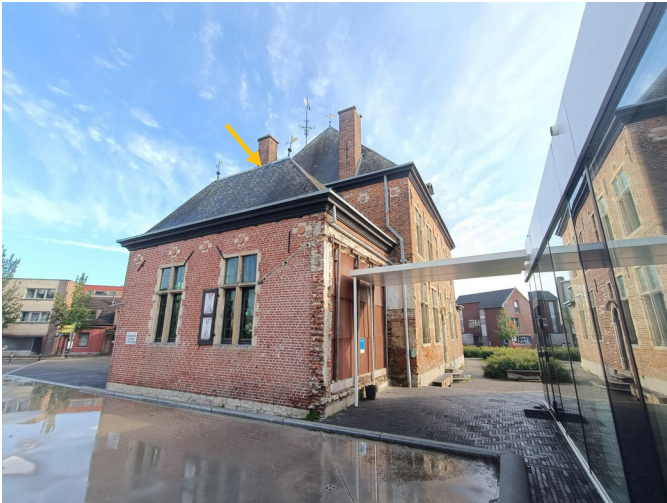
Situeringsfoto

#### Tijdelijke beperking

**Reden:** Het te onderzoeken materiaal situeert zich hoger dan 3,50 m te rekenen vanaf een veilige ondergrond

**Uitleg van de asbestdeskundige:** Het platdak is niet waarneembaar en situeert zich hoger dan 3.50m te rekenen vanaf een veilige ondergrond, bij werken extra controle bv door middel van een stelling, hoogtewerker....

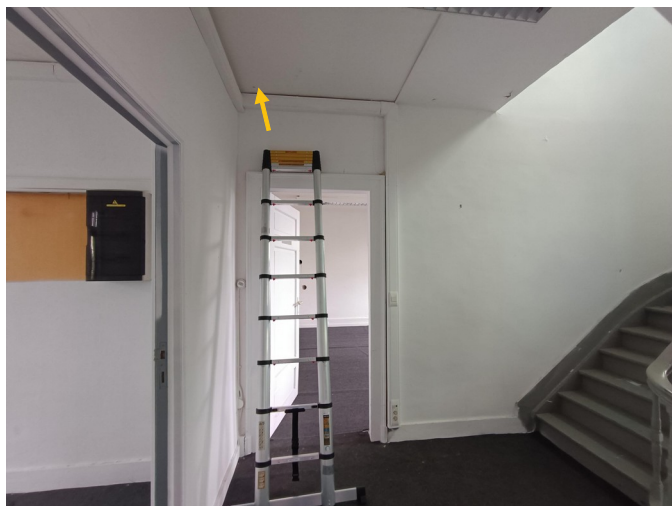
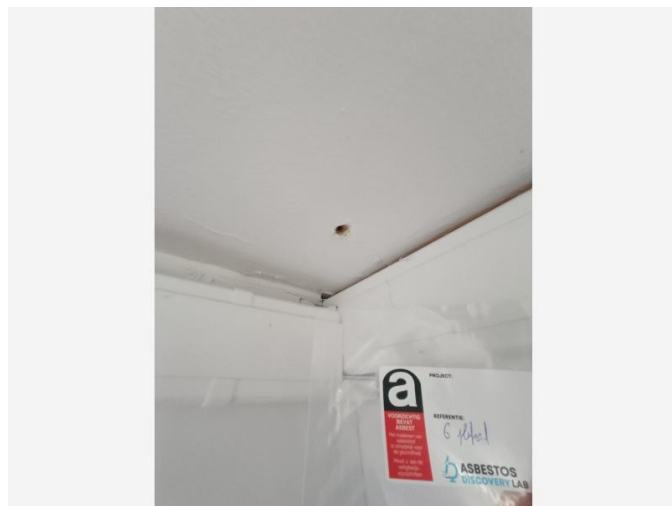
## Fiche 3: Plafondpleister

Geen asbest

| Opmerking | <p>Volgens het inspectieprotocol is een monstername van het pleisterwerk verplicht om dit te identificeren als niet-asbesthoudend.</p> <p>Locatie staalnames: elke verdieping werd apart bemonsterd.</p> <p>De vermelde oppervlaktes en volumes betreffen een beredeneerde schatting. Er worden geen rechten verleend aan deze oppervlaktes/volumes. De dikte is een schatting die voorkomt uit de monsterplaatsen en is daarom niet altijd representatief.</p> |

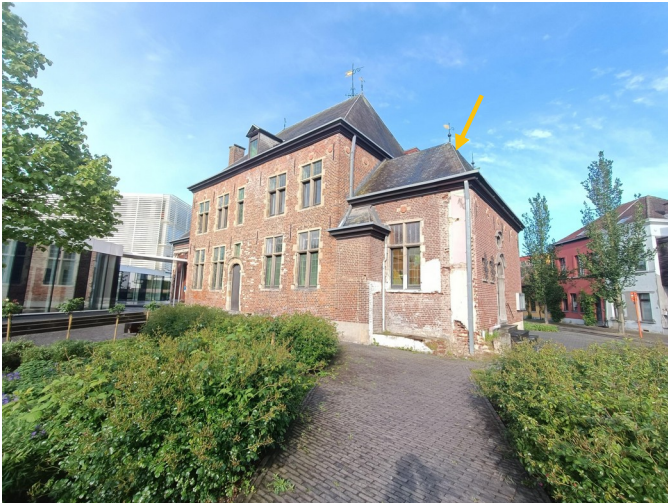
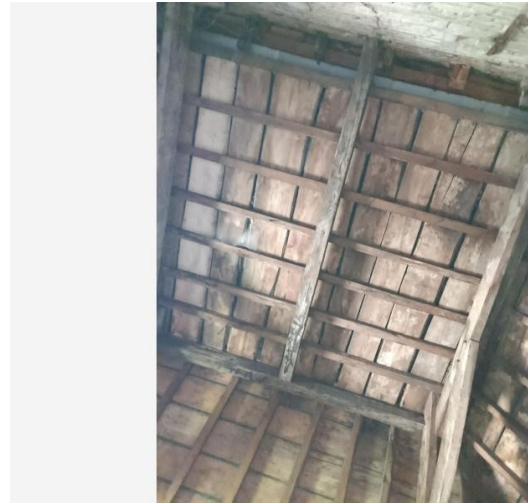
## Fiche 4: Roofing (met staalname)

Geen asbest

| Opmerking | <p>Er werd een staal genomen aan een uitstekend stuk roofing waardoor de waterdichtheid niet in het gedrang komt.</p> <p>Er kan niet uitgesloten worden dat er onderlagen aanwezig zijn (bij dakwerken extra controle aangewezen)</p> <p>De vermelde oppervlaktes, diktes en volumes betreffen een beredeneerde schatting. Er worden geen rechten verleend aan deze oppervlaktes/diktes/volumes.</p> |

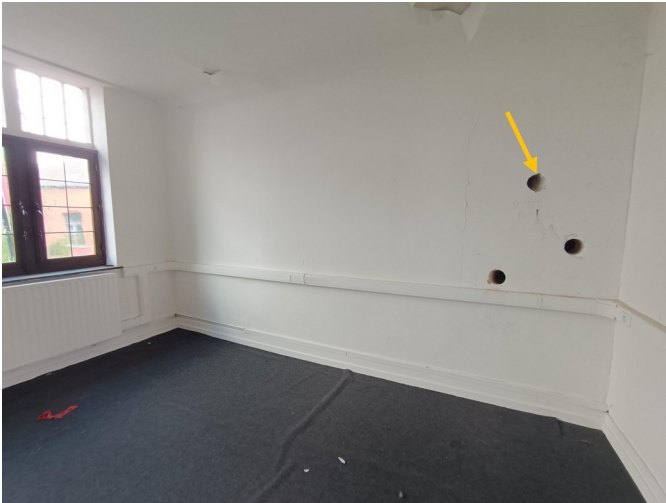
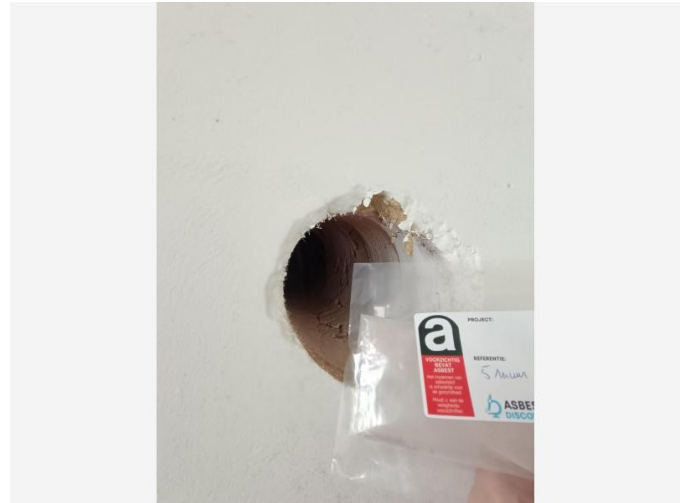
## Fiche 5: Muurpleister

Geen asbest

| Opmerking | <p>Volgens het inspectieprotocol is een monstername van het pleisterwerk verplicht om dit te identificeren als niet-asbesthoudend.</p> <p>Locatie staalnames: elke verdieping werd apart bemonsterd.</p> <p>De vermelde oppervlaktes en volumes betreffen een beredeneerde schatting. Er worden geen rechten verleend aan deze oppervlaktes/volumes. De dikte is een schatting die voorkomt uit de monsterplaatsen en is daarom niet altijd representatief.</p> |

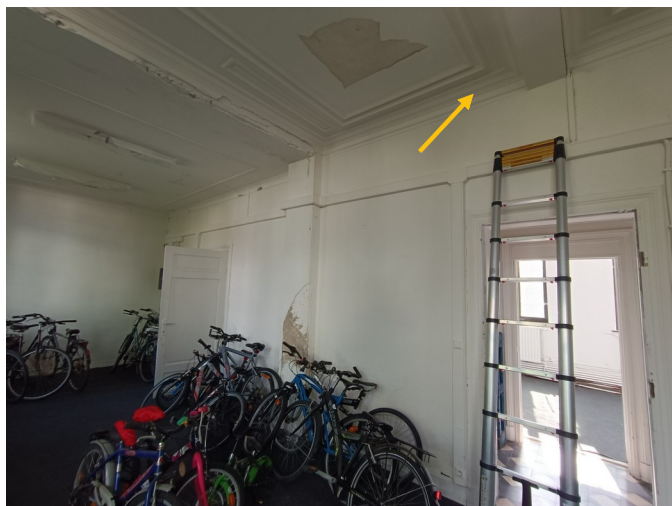
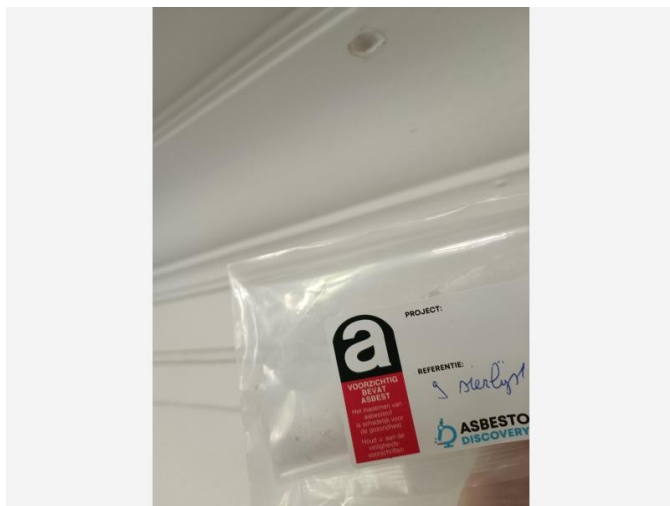
## Fiche 6: Sierlijsten

Geen asbest

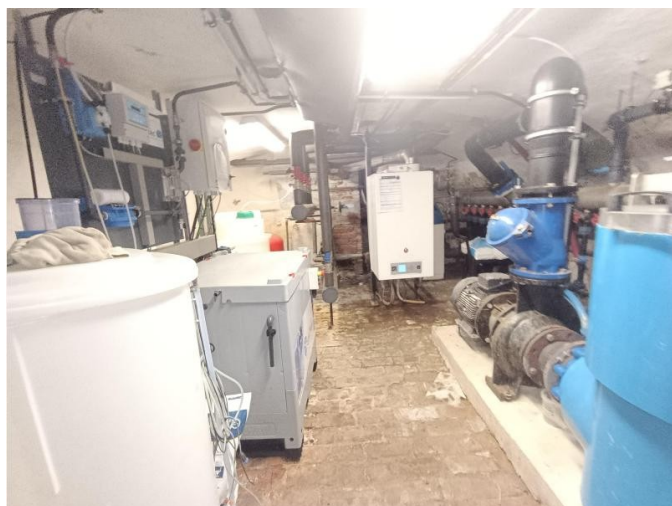
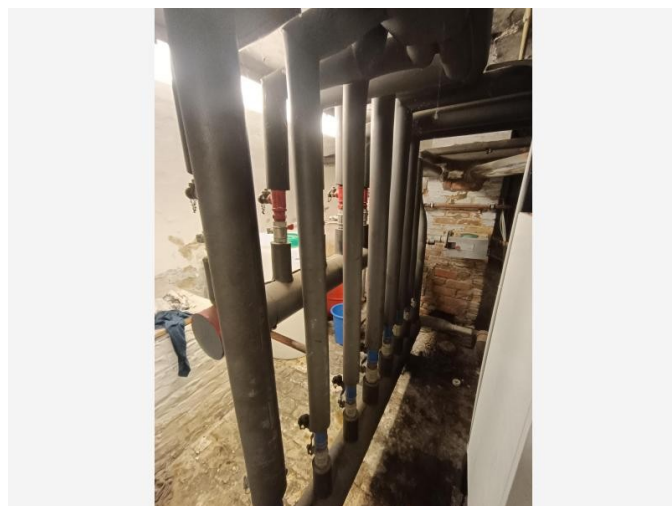
### Fiche 7: Thermaflex/Armaflex leidingisolatie

| Beschrijving | Notitie | Terug te vinden op plannen |
|---|---|---|
| Fiche 7: Thermaflex/Armaflex leidingisolatie | Deze leidingisolatie bestaat uit polyolefine-schuim en bevat geen asbest verdacht materiaal. | - |

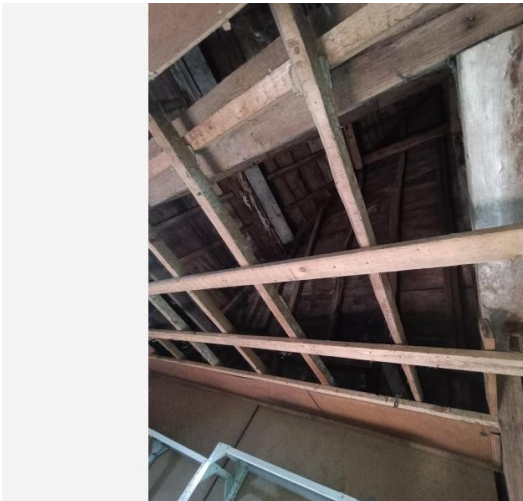
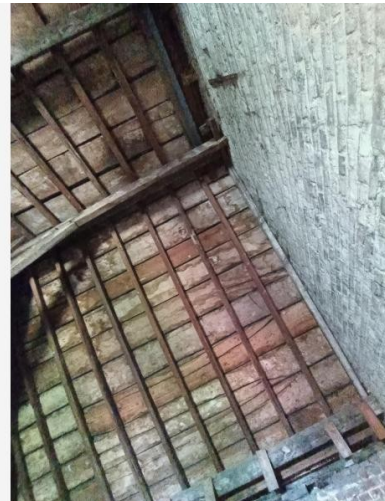
## Fiche 9: Onderdak niet verdacht

| Beschrijving | Notitie | Terug te vinden op plannen |
|---|---|---|
| Fiche 9: Onderdak niet verdacht | Het dak werd gecontroleerd (via de zolder). Er is geen verdacht onderdak vastgesteld (hout).<br><br>Deze handeling is een steekproef, er is geen garantie dat het volledige dak met éénzelfde materiaal is opgebouwd. Dit kan enkel via destructief onderzoek vastgesteld worden. | - |

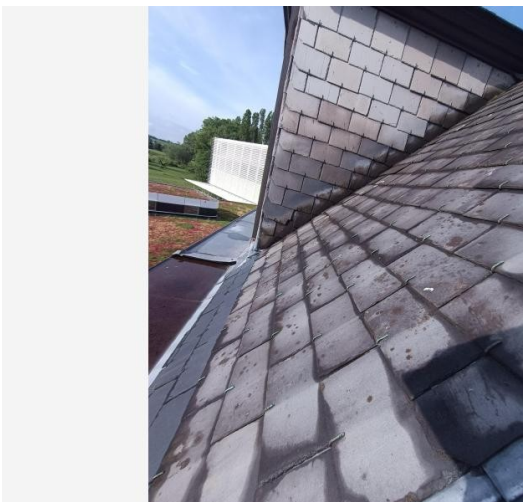
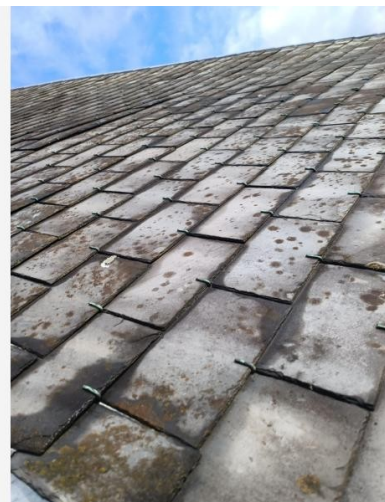
## Fiche 10: Natuurleien niet verdacht

| Beschrijving | Notitie | Terug te vinden op plannen |
|---|---|---|
| Fiche 10: Natuurleien niet verdacht | De leien zijn visueel herkend als natuurleien en zijn niet asbestverdacht. | Plan 1.10: Oud gemeentehuis buitenschil |

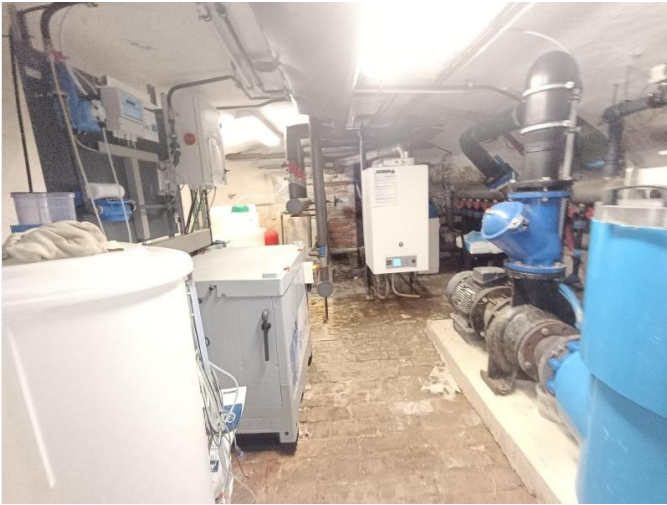
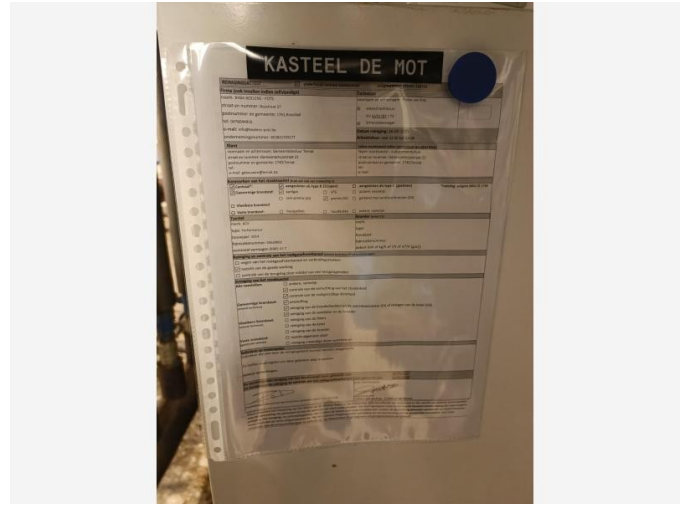
## Fiche 11: CV Ketel/boiler

| Beschrijving | Notitie | Terug te vinden op plannen |
|---|---|---|
| Fiche 11: CV Ketel/boiler | De CV ketel werd gecontroleerd( bwj na 2001 ) en is niet asbest verdacht geen risico bouwjaar. | Plan 1.1: Kelder |
