# Asbestinventarisatetest

Volkenbondstraat 33, 2845 Niel

Attestnummer : 20260319-000036.001

Uitgegeven op : 19.03.2026

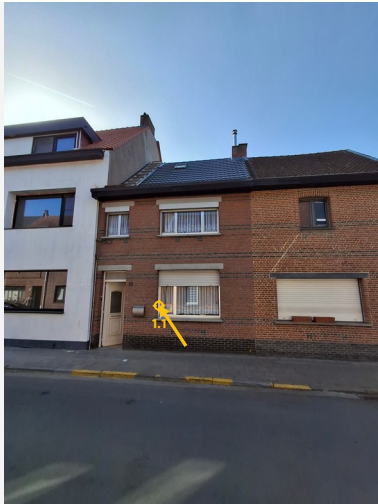
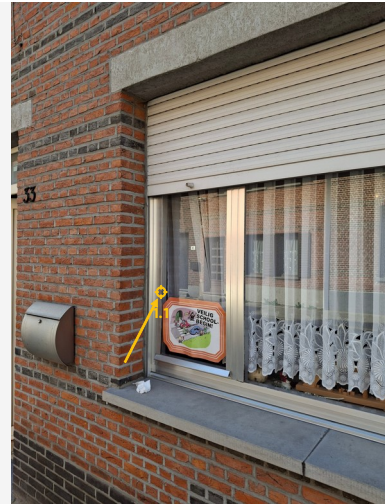
Het asbestmateriaal valt onder de mijlpaal van 2040.

Zorgvuldig beheren

Eindbeoordeling materiaalrisico

Laag materiaalrisico en/of verlaagde kans op vezelvrijgave

#	Type	Referentie	Resultaat
1.1	Puntmonster	2.0	Chrysotiel

<b>Beschrijving</b>	Mastiek (staalname)
<b>Omgeving</b>	Binnen
<b>Primaire drager</b>	Wandopening verticaal (raam, deur, ...)
<b>Asbestmateriaal</b>	In-situ afwerkingslagen - Pasta, stopverf, voegsel, stopsel, vulsel, mastiek, katten, ...
<b>Bindmiddel van asbestmateriaal</b>	Kitten, mastiek, pasta
<b>Gebondenheid op basis van bindmiddel</b>	Hecht
<b>Hoeveelheid (lengte - aantal)</b>	<ul style="list-style-type: none"><li>• 0,05 m - 1 stuk</li></ul>
<b>Totale lengte</b>	0,05 m
<b>Eenvoudig bereikbaar</b>	Ja
<b>Bevestigingswijze</b>	<ul style="list-style-type: none"><li>• Verlijmd, ingegoten, versmeerd</li></ul>
<b>Identificatiemethode</b>	Een monstername door de asbestdeskundige met laboanalyse door een asbestlabo.
<b>Destructieve handeling voor identificatie</b>	Nee
<b>Opmerking</b>	De hoeveelheid is een zo nauwkeurig mogelijke opmeting, waar evenwel kleine afwijkingen op mogelijk zijn.

- Zorg voor een veilig beheer. Vermijd het beschadigen van het asbestmateriaal. Controleer de toestand jaarlijks op wijzigingen.

- Eenvoudige handelingen: mag via doe-het-zelf of door werknemer(s) met opleidingsattest eenvoudige handelingen  
Deze toepassing mag door een aannemer die over een opleidingsattest eenvoudige handelingen beschikt of door een particulier (doe-het-zelver), verwijderd worden indien er geen verhoogd risico op vrijgave van asbestvezels (max. concentratie 0,01 vezels/cm<sup>3</sup> - CODEX Art. VI.3-54) ontstaat en de toepassing voorafgaand wordt gefixeerd/bevochtigd. De individuele elementen moeten zonder machinale werktuigen (boormachine, slijpschijf, hogedrukreiniger,  $\hat{A}$   $\hat{A}$ ) en zonder breken of gooien een voor een losgemaakt worden en dubbel en luchtdicht verpakt afgevoerd worden naar een erkend afvalpunt (recyclagepark). Daar moeten ze voorzichtig in de container voor asbestafval worden gelegd. Op het recyclagepark worden uitsluitend hechtgebonden asbestmaterialen aanvaard. Niet-hechtgebonden asbestmaterialen kunnen enkel bij een erkend asbestverwijderaar of asbestafvalverwerker worden aangeboden.

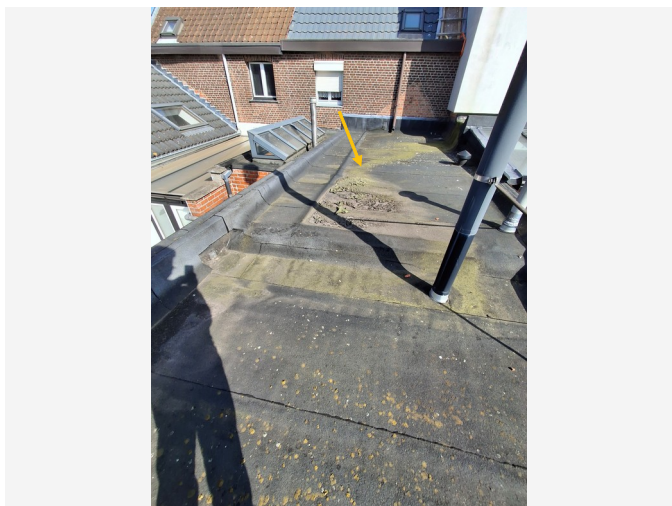
#### Tijdelijke beperking

**Reden:** Niet waarneembaar

**Uitleg van de asbestdeskundige:** Deze verplicht te beschrijven ruimtes of materialen zijn niet-waarneembaar waardoor er geen adviesfiche voor kan opgesteld worden.

(Asbest)materiaal	Plaat, paneel, tablet - Type Menuiserite
Karakterisatie	Asbest (verdacht)
Primaire drager	Plat dak

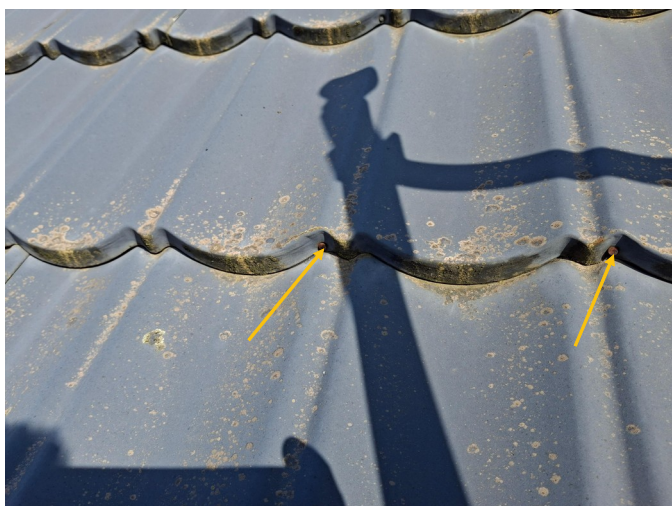
### Permanente beperking

**Reden:** Niet waarneembaar

**Uitleg van de asbestdeskundige:** Het onderdak is niet waarneembaar aangezien de dakpannen genageld zijn. Door de afwerkingsgraad aan de binnenzijde van de bovenste verdieping is het onderdak niet zichtbaar of inspecteerbaar. Alleen destructief onderzoek kan bepalen of het onderdak al dan niet asbesthoudend is (type menuiserie).

(Asbest)materiaal	Plaat, paneel, tablet - Type Menuiserie
Karakterisatie	Asbest (verdacht)
Primaire drager	Schuin dak

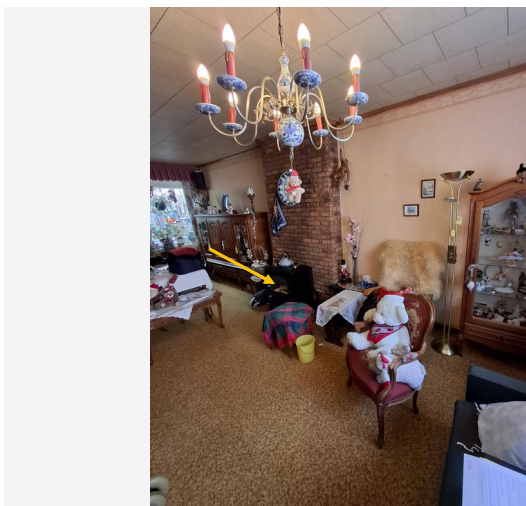
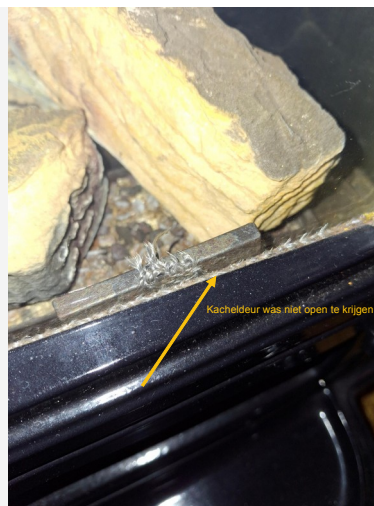
De koord in de kachel/(inbouw)haard is niet asbestverdacht.

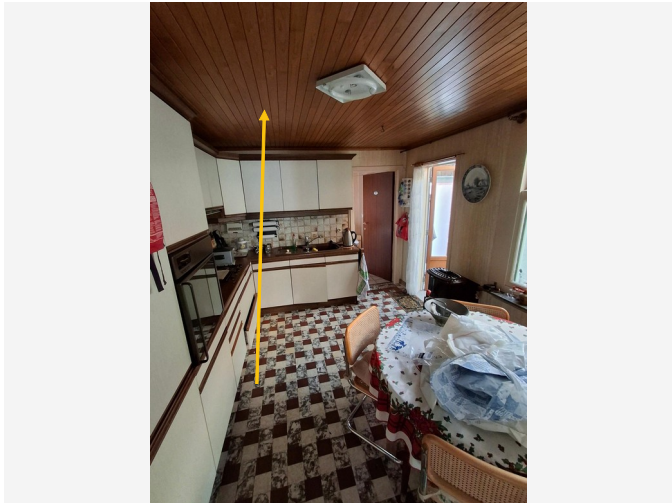
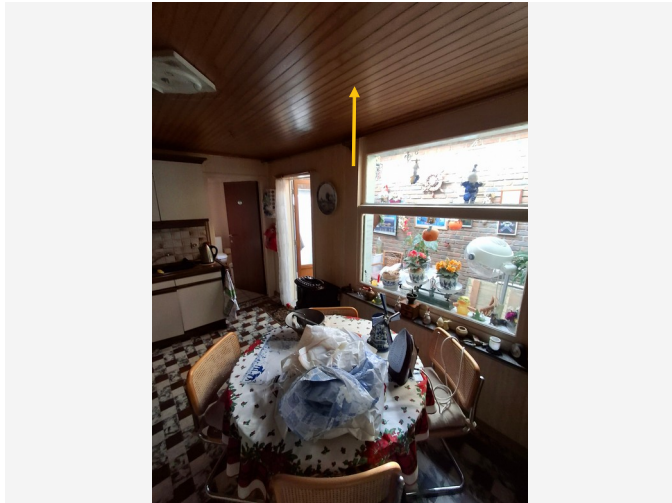
De plafonds zijn afgewerkt met niet-asbestverdachte voorzetpanelen. Controle en staalname van eventuele onderliggende materialen is enkel mogelijk mits uitbreiding naar een aanvullend destructief onderzoek.

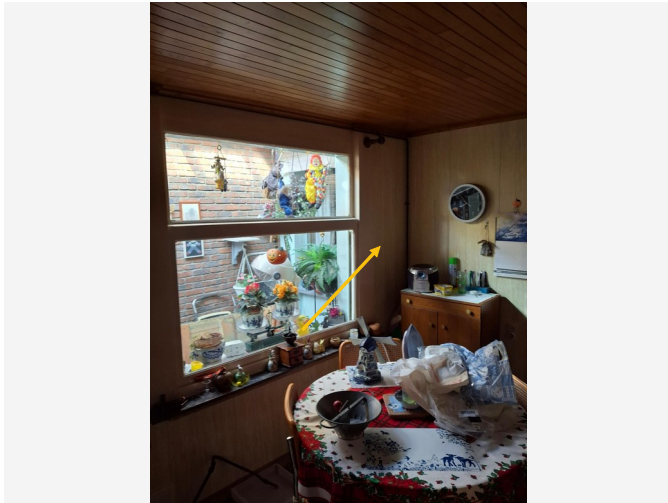
Er werden voorzetwanden (valse muren) aangebracht. Als deskundige kan ik geen uitspraak doen over eventuele asbestverdachte toepassingen die aanwezig zijn of verborgen zitten achter de voorzetwanden. Bij renovaties, sloop of verbouwingen is het aan te raden een destructieve asbestinventaris op te stellen voor deze ruimtes.

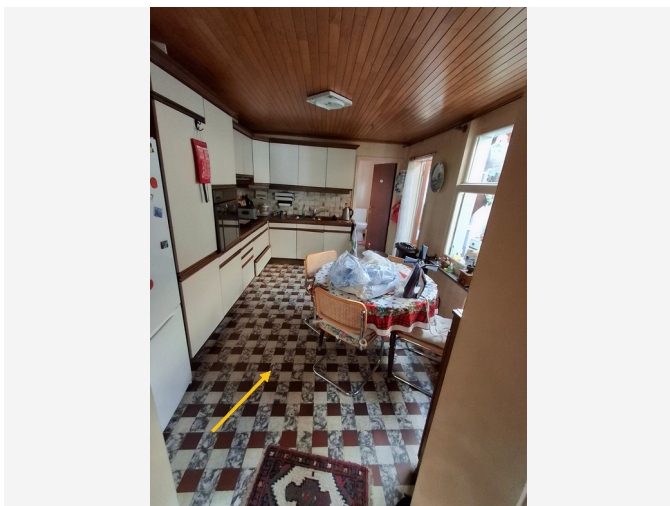
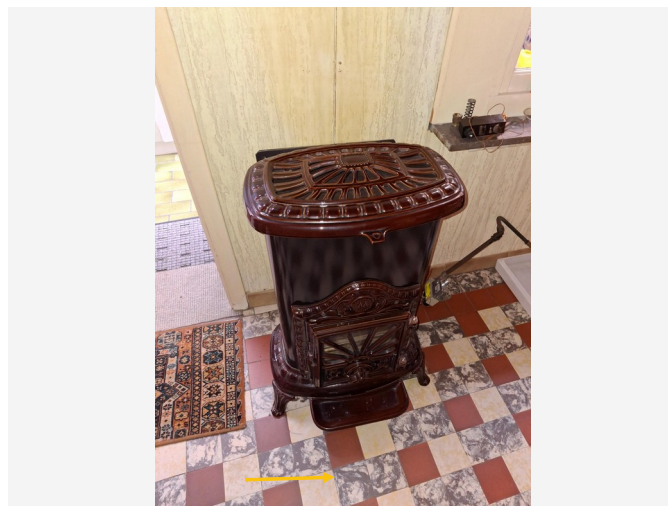
In het inspectieprotocol is een monstername van tegellijm verplicht om dit te identificeren als niet-asbesthoudend. Er waren geen facturen ter beschikking die bevestigen dat de tegels na 2001 waren geplaatst. Er waren geen bestaande beschadigingen aan de wandtegels om de lijm voldoende te kunnen inspecteren. Om dit af te toetsen is het aangewezen om bij eventuele renovatiewerken aan de tegels verder onderzoek/staalname te laten uitvoeren ter controle.

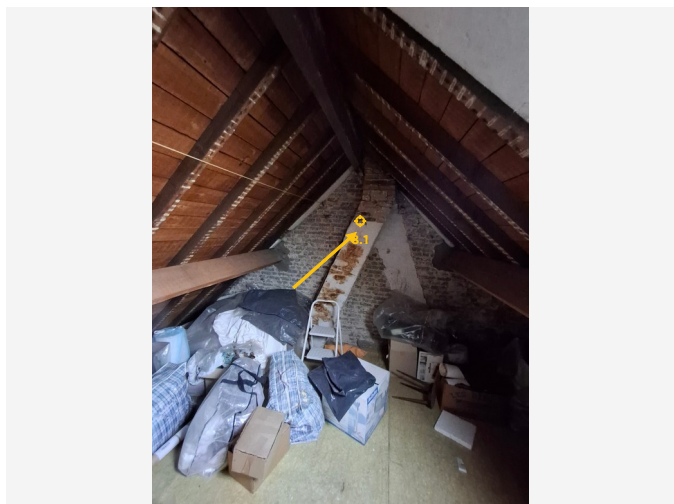
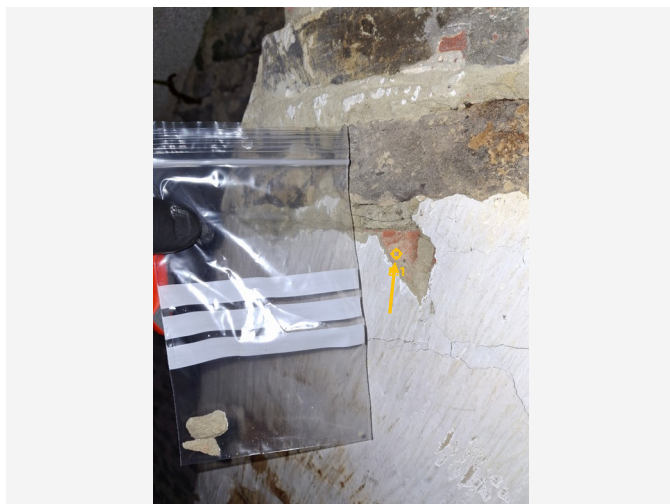
## Fiche 8: Schouw zolder

Geen asbest

#	Type	Referentie	Resultaat
8.1	Puntmonster	4.0	Geen asbest

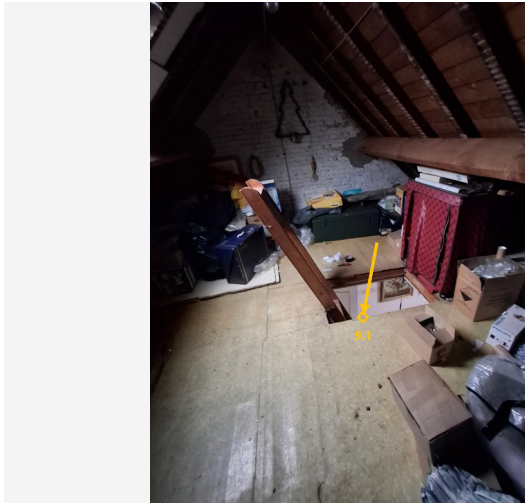
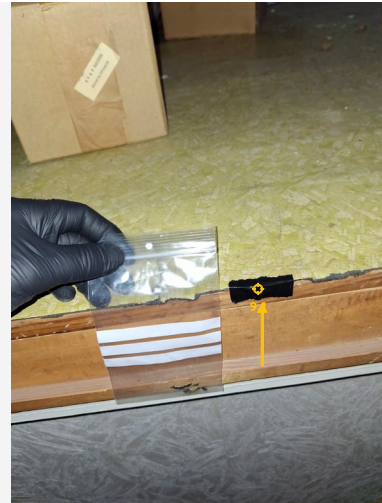
Geen asbest

#	Type	Referentie	Resultaat
9.1	Puntmonster	6.0	Geen asbest

<b>Beschrijving</b>	Vinylvloer zolder (staalname)
<b>Omgeving</b>	Binnen
<b>Primaire drager</b>	Vloer
<b>Bindmiddel van materiaal</b>	Karton - papier - viltachtig
<b>Gebondenheid op basis van bindmiddel</b>	Niet-hechtgebonden
<b>Hoeveelheid (oppervlakte - aantal)</b>	• 30,38 m <sup>2</sup> - 1 stuk
<b>Totale oppervlakte</b>	30,38 m <sup>2</sup>
<b>Identificatiemethode</b>	Een monstername door de asbestdeskundige met laboanalyse door een asbestlabo.
<b>Destructieve handeling voor identificatie</b>	Nee
<b>Opmerking</b>	De hoeveelheid is een zo nauwkeurig mogelijke opmeting, waar evenwel kleine afwijkingen op mogelijk zijn.

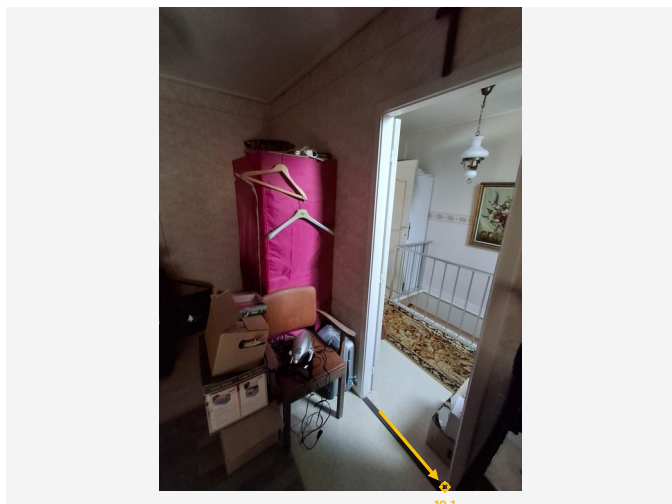
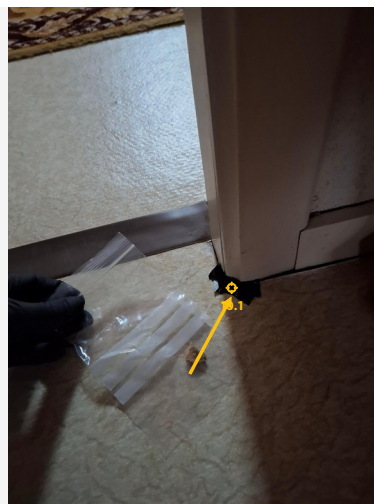
Geen asbest

#	Type	Referentie	Resultaat
10.1	Puntmonster	5.0	Geen asbest

<b>Beschrijving</b>	Vinylvloer 1ste VD (staalname)
<b>Omgeving</b>	Binnen
<b>Primaire drager</b>	Vloer
<b>Bindmiddel van materiaal</b>	Karton - papier - viltachtig
<b>Gebondenheid op basis van bindmiddel</b>	Niet-hechtgebonden
<b>Hoeveelheid (oppervlakte - aantal)</b>	• 40,80 m <sup>2</sup> - 1 stuk
<b>Totale oppervlakte</b>	40,80 m <sup>2</sup>
<b>Identificatiemethode</b>	Een monstername door de asbestdeskundige met laboanalyse door een asbestlabo.
<b>Destructieve handeling voor identificatie</b>	Nee

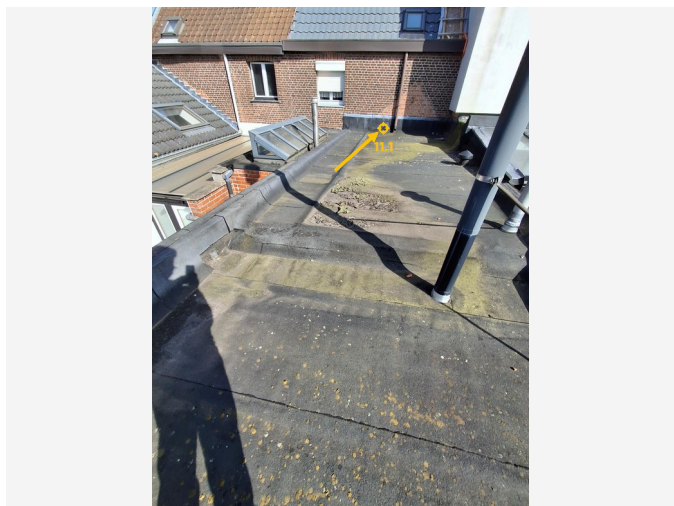
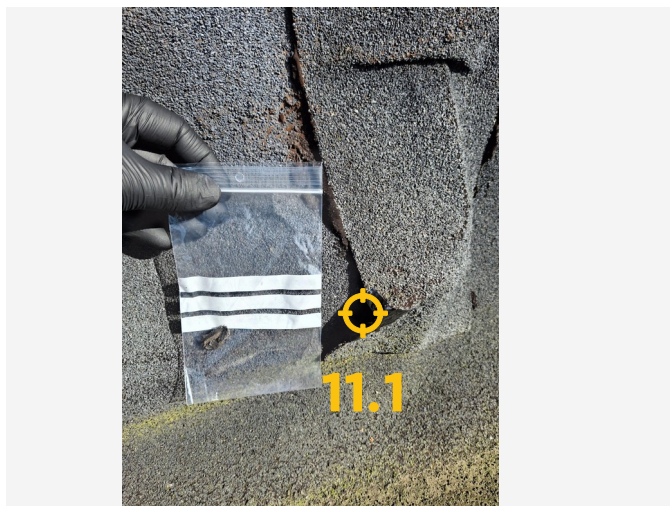
# Fiche 11: Roofing plat dak

Geen asbest

#	Type	Referentie	Resultaat
11.1	Puntmonster	1.0	Geen asbest

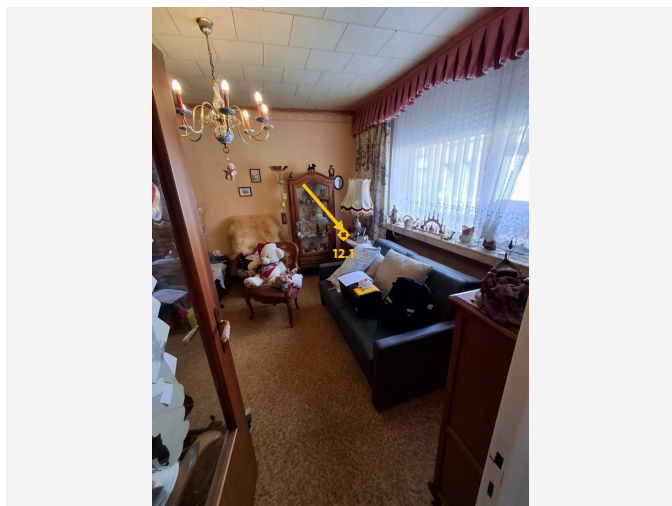
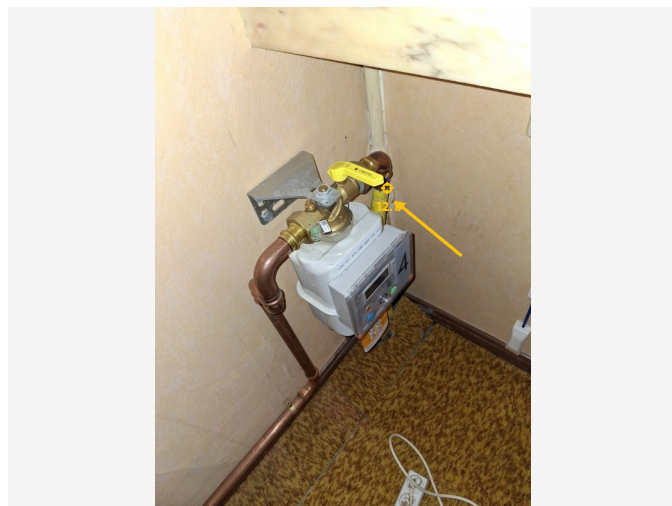
## Fiche 12: Lijm(isolatie) leiding

Geen asbest

#	Type	Referentie	Resultaat
12.1	Puntmonster	7.0	Geen asbest

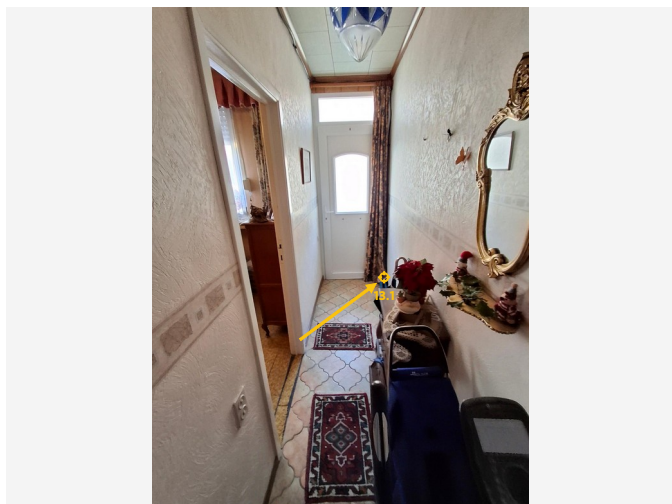
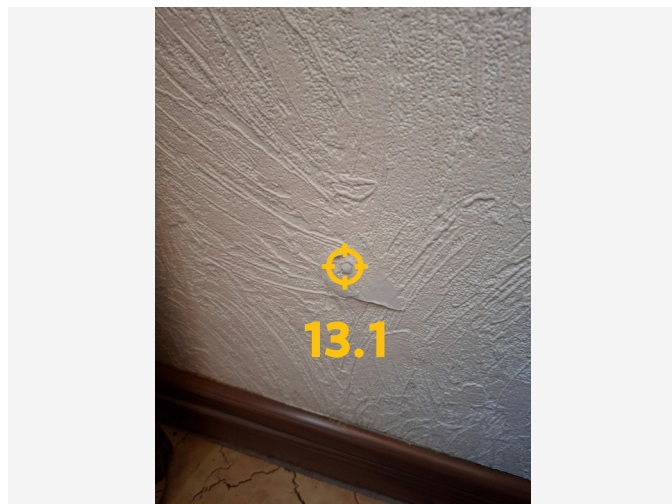
## Fiche 13: Pleisterwerk wanden

Geen asbest

#	Type	Referentie	Resultaat
13.1	Mengmonster	3.0	Geen asbest

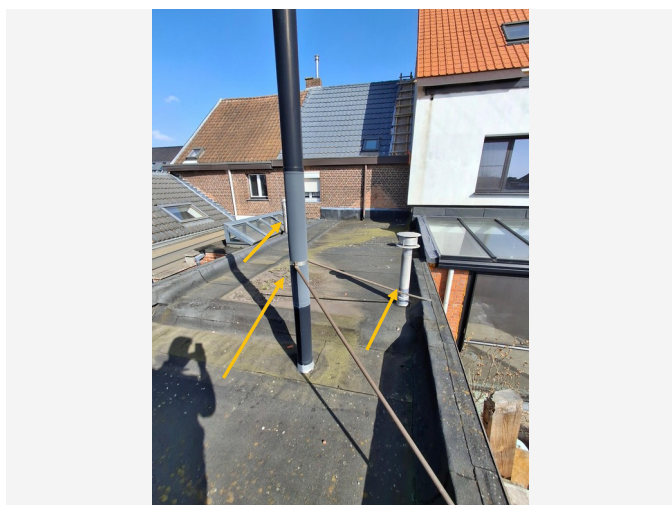
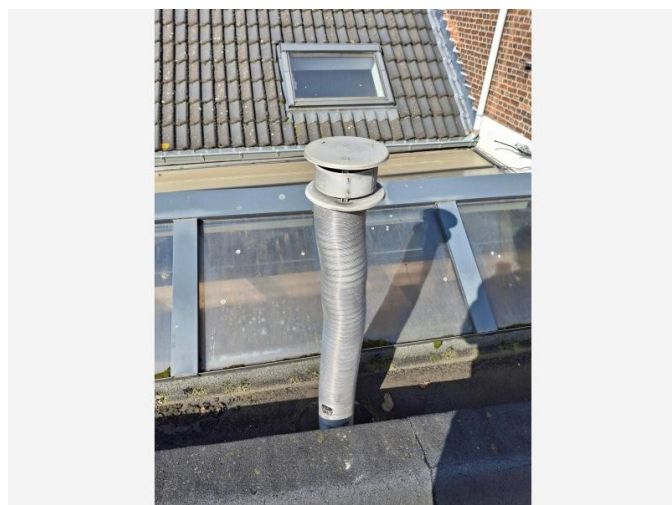
### Fiche 14: Rookgaskanaal (niet verdacht)

Beschrijving	Notitie	Terug te vinden op plannen
Fiche 14: Rookgaskanaal (niet verdacht)	Het rookgaskanaal is niet asbestverdacht op basis van expertise en vaststellingen.	Plan 1.5: Dak

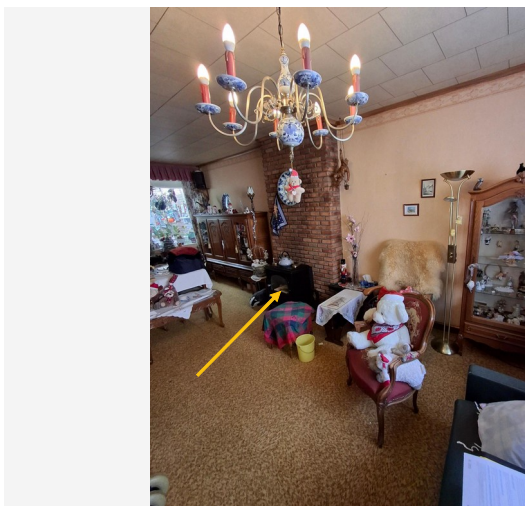
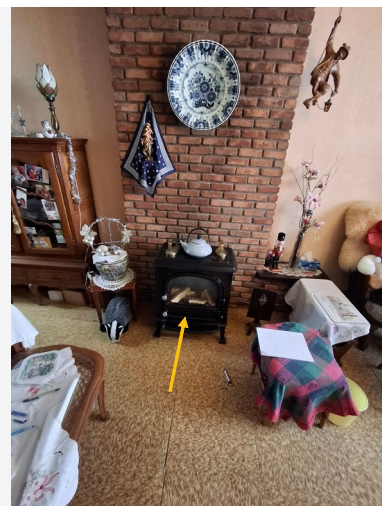
## Fiche 15: Stookketel / Brander

Beschrijving	Notitie	Terug te vinden op plannen
Fiche 15: Stookketel / Brander	Tijdens onze inspectie hebben we geen bouwjaar kunnen achterhalen van de stookketel. Het uiterlijk van het toestel doet vermoeden dat het in gebruik is genomen van voor 2001 en mogelijk tot een risicobouwjaar behoort, wat inhoudt dat er eventueel asbestverdachte toepassingen in aanwezig kunnen zijn. Het is daarom van groot belang om de techniek hiervan op de hoogte te stellen bij werkzaamheden en, indien nodig, een asbestdeskundige in te schakelen die kan meedenken over de mogelijke aanwezigheid van asbestverdachte toepassingen tijdens de werkzaamheden aan het toestel. Wij als deskundigen mogen geen toestellen demonteren om verdachte toepassingen op te sporen.	Plan 1.1: Gelijkvloers
