# Asbestinventarisatetest

Beekstraat 57, 3070 Kortenberg

Attestnummer : 20260319-000156.000

**Niet-asbestveilig**

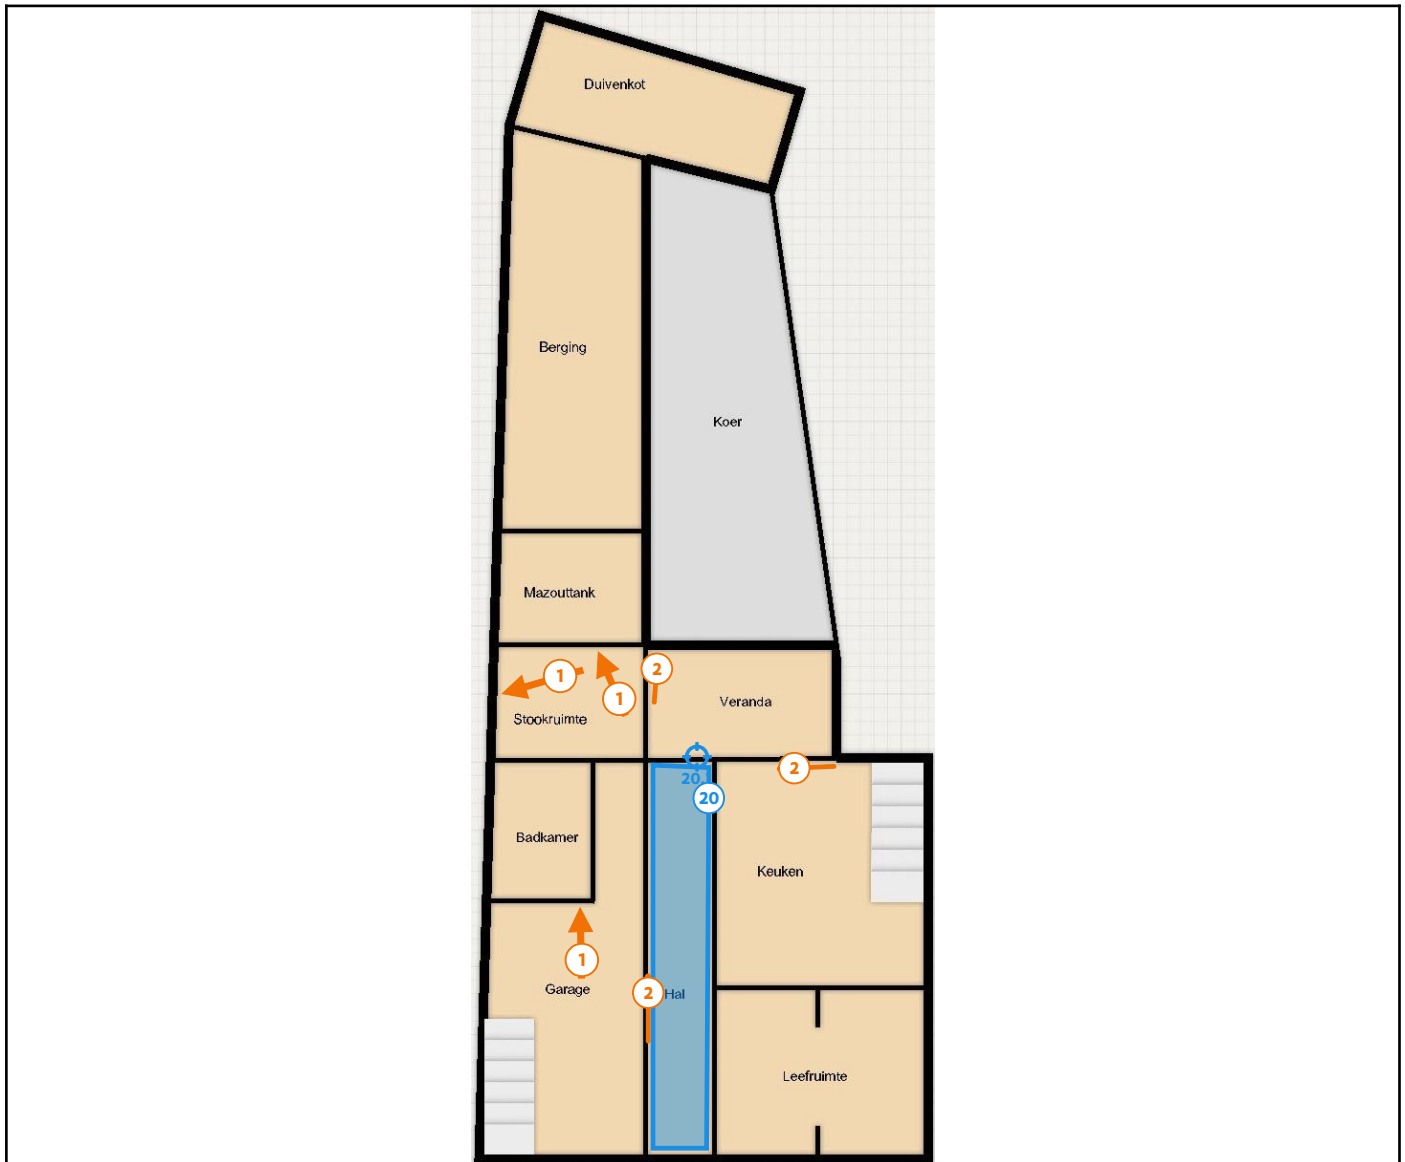
## Plan 1.3: Plan GLVL

Beschrijving	Type	Actie
1. Bakeliet	Asbestmateriaal	<a href="#">Verwijderen</a>
2. Gekoppelde radiatoren	Asbestmateriaal	<a href="#">Verwijderen</a>
20. Vloertegel	Geen asbest	-
20.1 Code: Vloertegel	Puntmonster	-

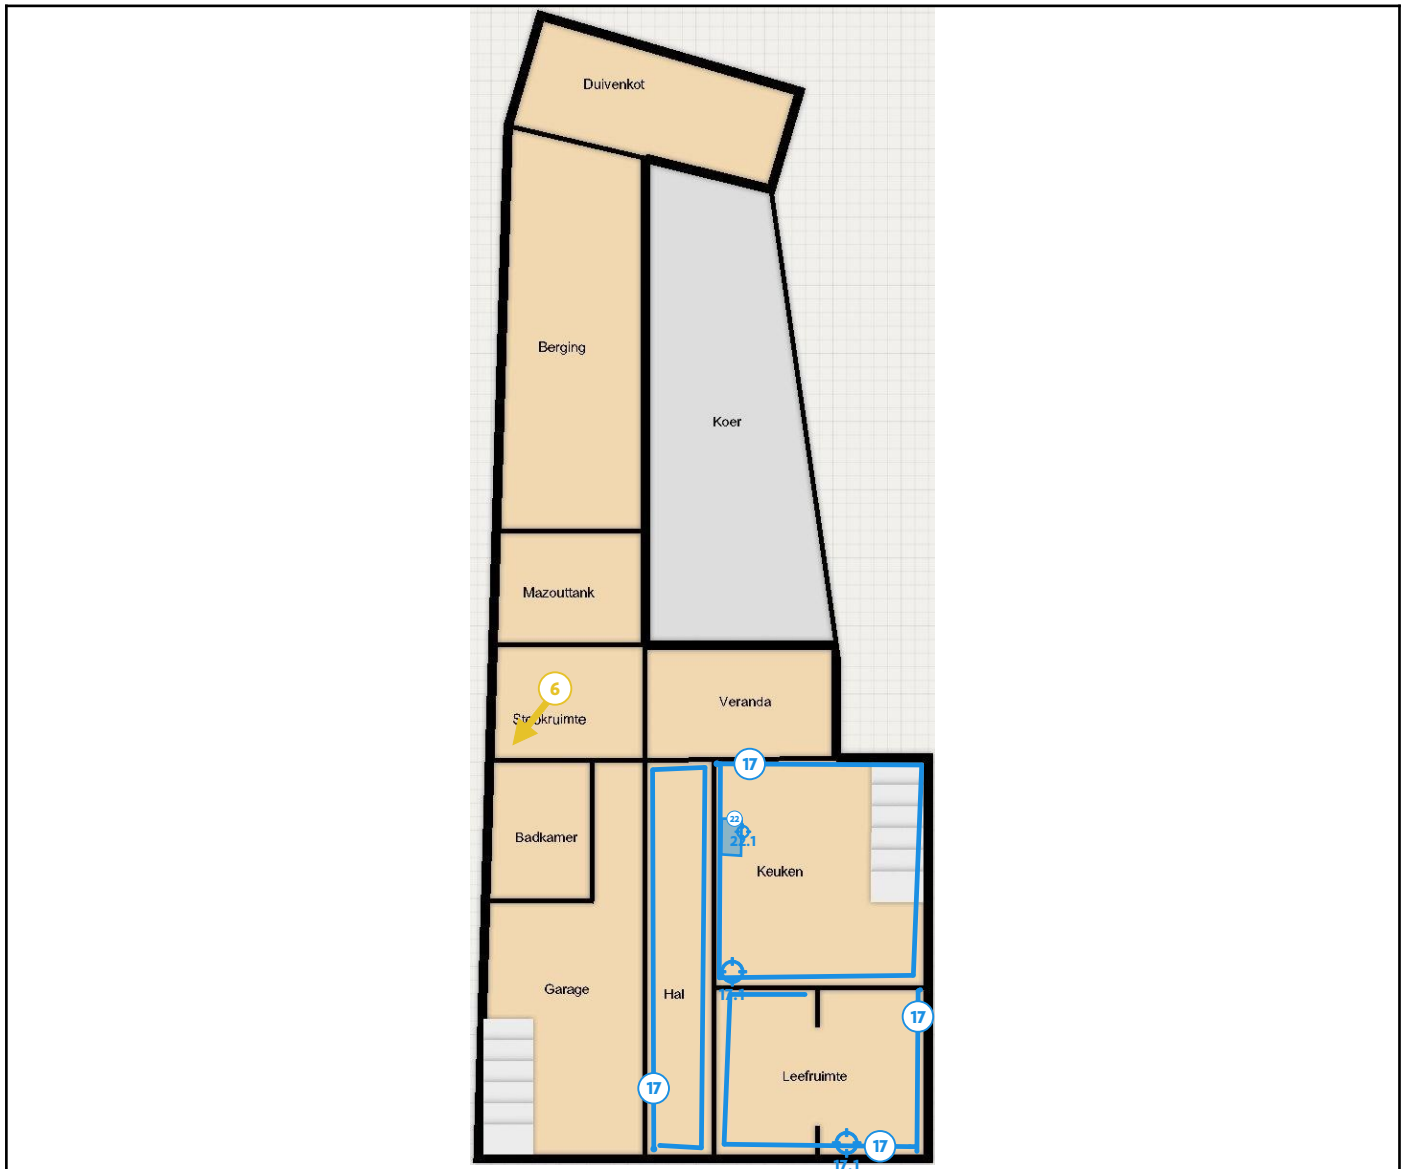
## Plan 1.4: Plan GLVL

Beschrijving	Type	Actie
6. Roetluik uit asbestcement	Asbestmateriaal	Zorgvuldig beheren
17. Bepleistering op de muren	Geen asbest	-
17.1 Code: ST 1	Mengmonster	-
22. Coating spoelbak	Geen asbest	-
22.1 Code: Coating gootsteen	Kleefmonster	-

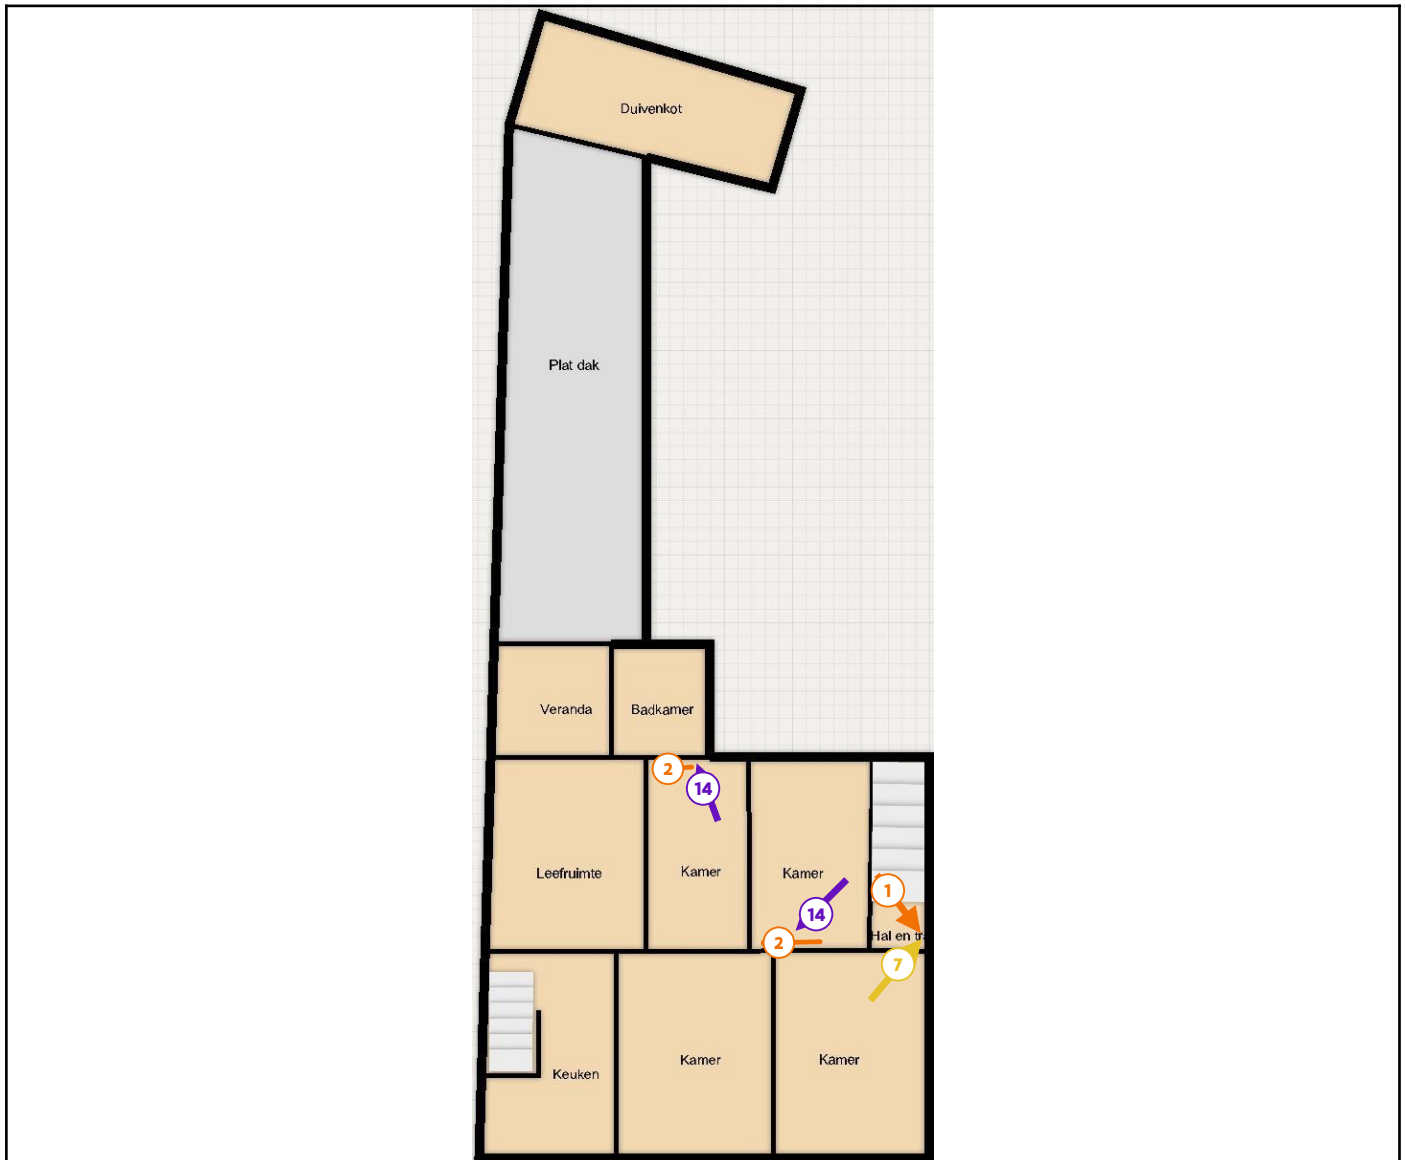
## Plan 1.5: Plan 1e verdieping

Beschrijving	Type	Actie
1. Bakeliet	Asbestmateriaal	Verwijderen
2. Gekoppelde radiatoren	Asbestmateriaal	Verwijderen
7. Massal	Asbestmateriaal	Zorgvuldig beheren
14. Dichtingen gietijzeren radiatoren	Advies	-

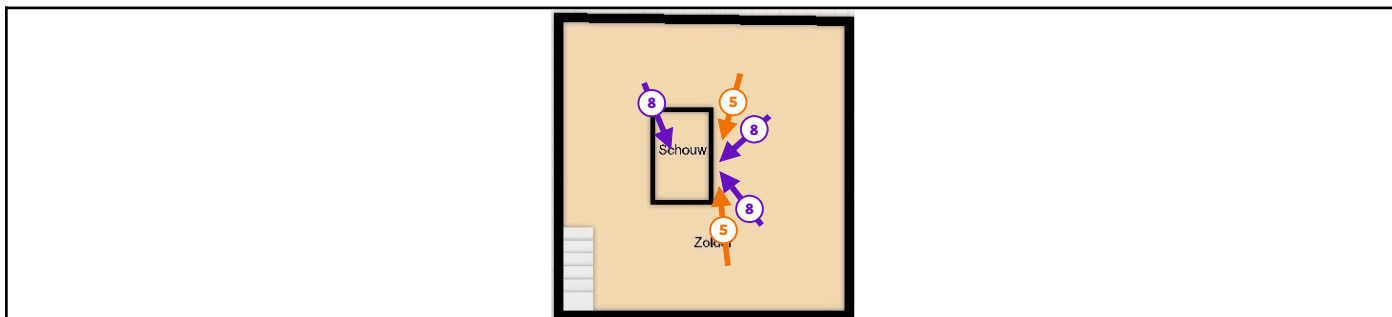
## Plan 1.7: Plan zolder

Beschrijving	Type	Actie
5. Rookgaskanaal in asbest cement #2	Asbestmateriaal	<a href="#">Verwijderen</a>
8. Schoorsteen rookgaskanaal	Beperking	-

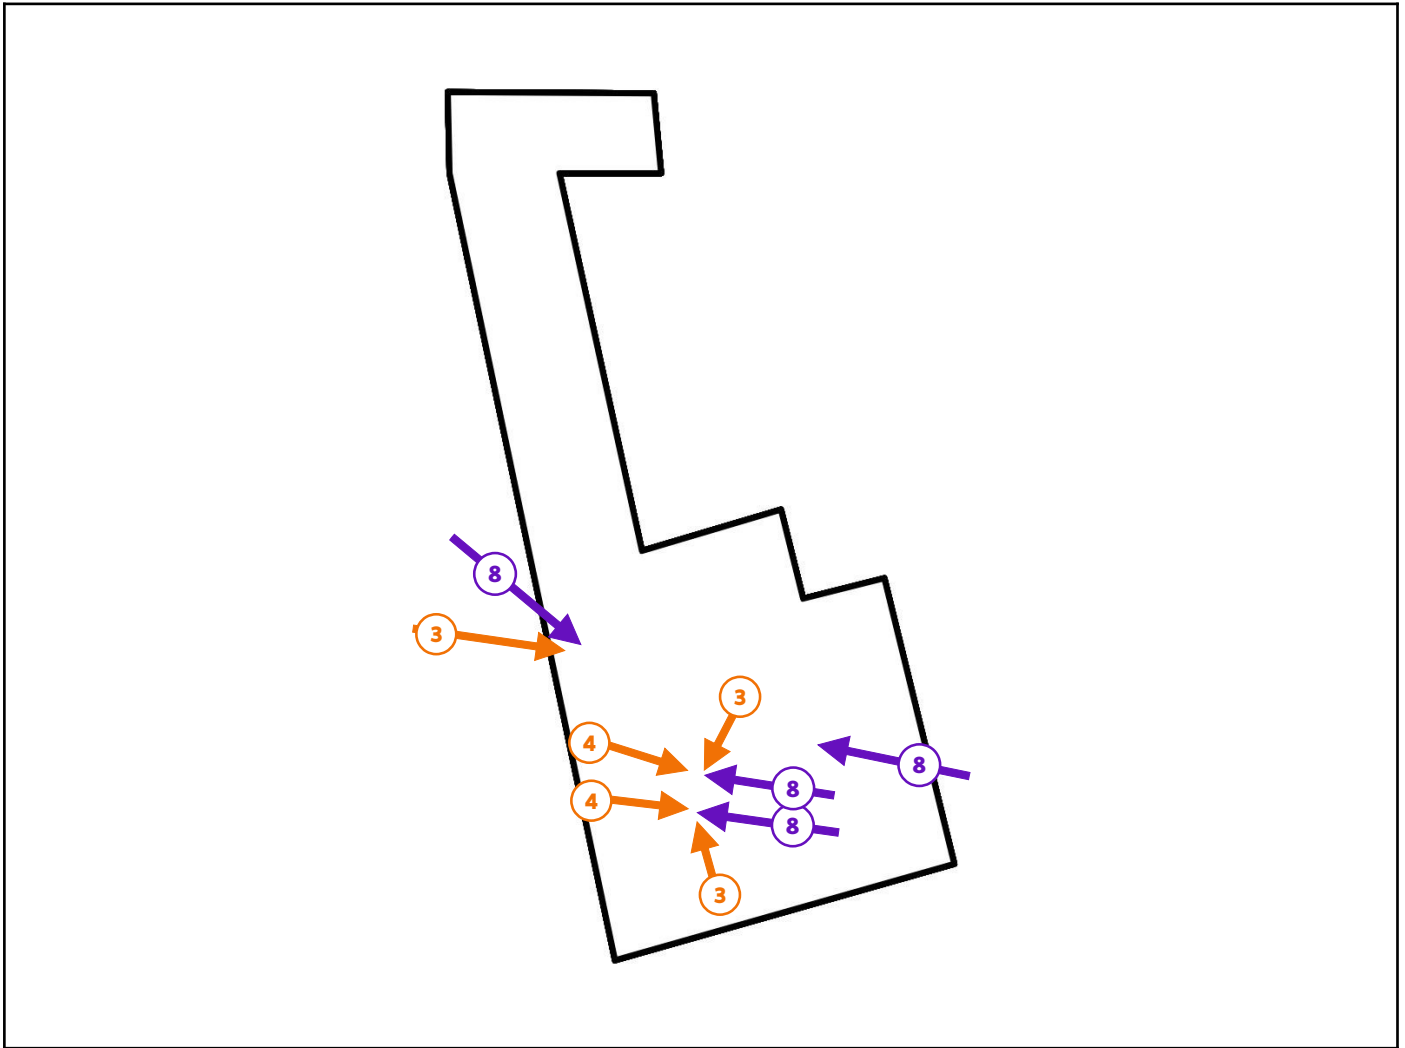
## Plan 1.12: Hoofdgebouw plan van het dak

Beschrijving	Type	Actie
3. Rookgaskanaal in asbest cement #1	Asbestmateriaal	<a href="#">Verwijderen</a>
4. Schouwhoed in asbestcement	Asbestmateriaal	<a href="#">Verwijderen</a>
8. Schoorsteen rookgaskanaal	Beperking	-

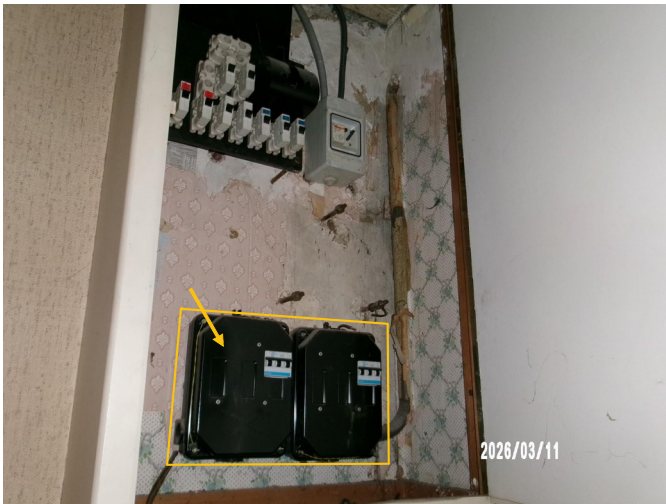
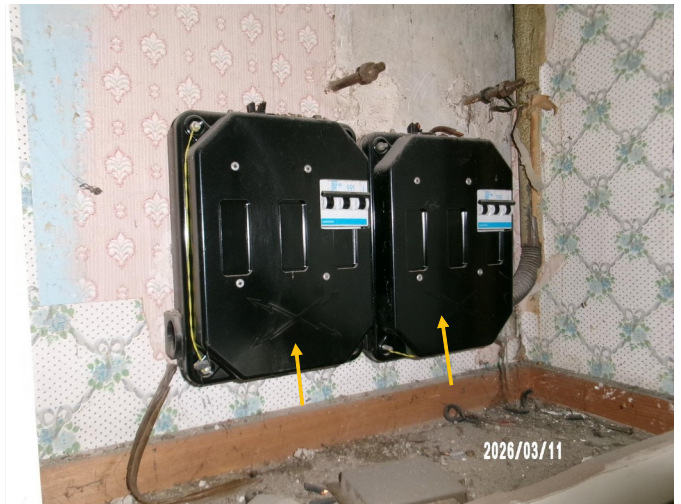
Eindbeoordeling materiaalrisico	Verhoogd materiaalrisico en/of verhoogde kans op vezelvrijgave
---------------------------------	--

Gebondenheid	Categorie 1: hechtgebonden in oorsprong
Asbestsoort (vezeltype)	Crocidoliet aanwezig
Asbestconcentratie	Laag (< 50%)
Afschermingsgraad van het gehele materiaal	Geheel of deels vrij aan de binnenlucht, maar geen contact met binnenluchtstromen
Toestand van het materiaal	Licht beschadigd, licht verweerd. Intacte calciumsilicaatplaat of materiaal met categorie 3-gebondenheid

Beschrijving	Bakeliet
Omgeving	Binnen
Primaire drager	Communicatie en elektrische infrastructuur en uitrusting
Asbestmateriaal	Plaat, paneel, tablet - Type Bakeliet
Bindmiddel van asbestmateriaal	Kunststof of -hars
Gebondenheid op basis van bindmiddel	Hecht
Hoeveelheid (oppervlakte - dikte - aantal)	<ul style="list-style-type: none"><li>• 0,40 m<sup>2</sup> - 0,30 cm - 4 stuks</li></ul>
Totaal volume	0,005 m <sup>3</sup>
Eenvoudig bereikbaar	Ja
Bevestigingswijze	<ul style="list-style-type: none"><li>• Geschroefd</li></ul>
Identificatiemethode	<p>De asbestdeskundige beoordeelt het materiaal als asbestverdacht en dus asbesthoudend, en dit zonder monstername.</p> <p>Motivatie: De monstername brengt andere schade aan dan schade die inherent is aan de monstername.</p>
Destructieve handeling voor identificatie	Nee
Opmerking	<p>Deze oppervlakte werd niet gemeten, maar geschat op basis van een benadering voor alle aanwezige schakelaars. Deze schatting mag niet worden gebruikt als maatstaf voor heffingen. Als deskundige hebben wij geverifieerd dat het materiaal inderdaad bakeliet betreft en geen harde PVC. Bakeliet wordt door ons beschouwd als een asbestverdachte toepassing, aangezien het in veel gevallen asbesthoudend is. We hebben echter geen staalname uitgevoerd om de functionaliteit van de schakelaars niet in gevaar te brengen.</p>

Het asbestmateriaal valt onder de mijlpaal van 2040.

Verwijderen

- Zorg voor een veilig beheer. Vermijd het beschadigen van het asbestmateriaal. Controleer de toestand jaarlijks op wijzigingen.
- Voer bijkomende staalname(s) uit.

- Eenvoudige handelingen: mag via doe-het-zelf of door werknemer(s) met opleidingsattest eenvoudige handelingen  
Raadpleeg de actuele wetgeving op de website van OVAM. Onder strikte voorwaarden kan het eventueel toegestaan zijn om deze toepassing zelf te verwijderen. Bij twijfel wordt echter sterk aangeraden om een erkende asbestverwijderaar te raadplegen. Zorg er bovendien voor dat u zich goed informeert via de websites van OVAM en andere officiële bronnen over de vereiste persoonlijke beschermingsmaatregelen en de richtlijnen voor het veilig verwijderen van asbest.

Houd er rekening mee dat deze toepassingen vaak onder spanning staan. Het is daarom aan te raden om ook een elektricien te raadplegen, aangezien het werken aan of verwijderen van deze toepassingen specifieke technische kennis vereist.

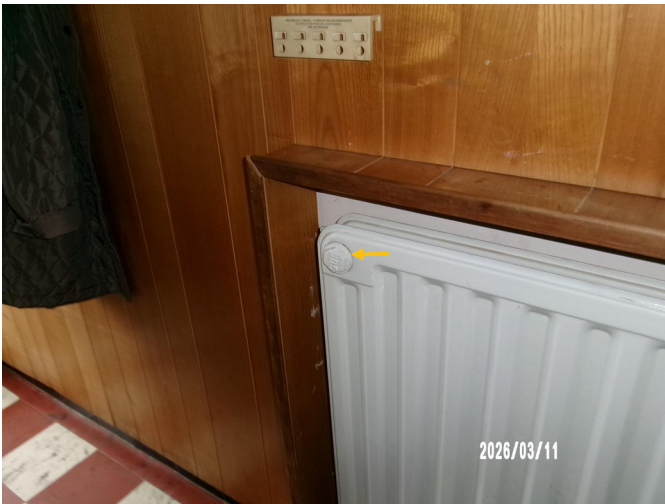
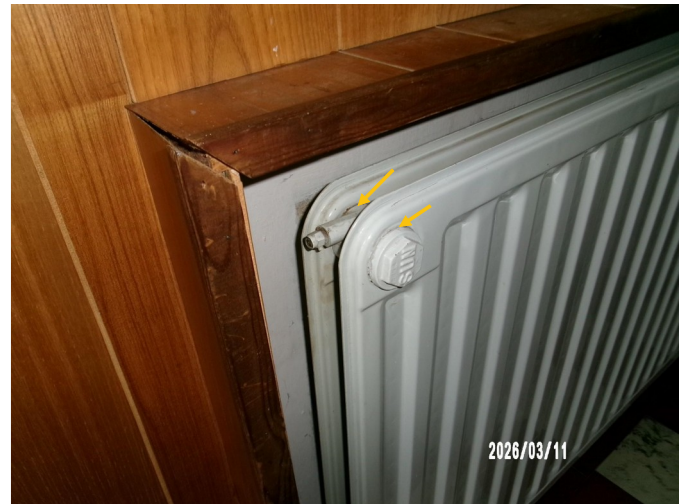
Eindbeoordeling materiaalrisico	Laag materiaalrisico en/of verlaagde kans op vezelvrijgave
---------------------------------	--

Gebondenheid	Categorie 2: niet-hechtgebonden met matrix
Asbestsoort (vezeltype)	Alleen chrysotiel aanwezig
Asbestconcentratie	Hoog ( $\geq 50\%$ )
Afschermingsgraad van het gehele materiaal	Alleen randen, niet afgeschermd, maar geen contact met binnenluchtstromen
Toestand van het materiaal	Licht beschadigd, licht verweerd. Intacte calciumsilicaatplaat of materiaal met categorie 3-gebondenheid

<b>Beschrijving</b>	Gekoppelde radiatoren
<b>Omgeving</b>	Binnen
<b>Primaire drager</b>	HVAC infrastructuur en uitrusting
<b>Asbestmateriaal</b>	Pakking, dichting
<b>Bindmiddel van asbestmateriaal</b>	Karton - papier - viltachtig
<b>Gebondenheid op basis van bindmiddel</b>	Niet-hechtgebonden
<b>Hoeveelheid (gewicht - aantal)</b>	<ul style="list-style-type: none"><li>• 0,10 kg - 30 stuks</li></ul>
<b>Totaal gewicht</b>	3,00 kg
<b>Eenvoudig bereikbaar</b>	Ja
<b>Bevestigingswijze</b>	<ul style="list-style-type: none"><li>• Geklemd</li></ul>
<b>Identificatiemethode</b>	<p>De asbestdeskundige beoordeelt het materiaal als asbestverdacht en dus asbesthoudend, en dit zonder monstername.</p> <p>Motivatie: De monstername brengt andere schade aan dan schade die inherent is aan de monstername.</p>
<b>Destructieve handeling voor identificatie</b>	Nee
<b>Opmerking</b>	Er worden geen rechten verleend aan de inschatting van het gewicht en de aantallen stuks.

Het asbestmateriaal valt onder de mijlpaal van 2034.

Verwijderen

- Zorg voor een veilig beheer. Vermijd het beschadigen van het asbestmateriaal. Controleer de toestand jaarlijks op wijzigingen.
- Voer bijkomende staalname(s) uit.

- Eenvoudige handelingen: mag via doe-het-zelf of door werknemer(s) met opleidingsattest eenvoudige handelingen  
Verwijder de volledige radiator. De pakkingen tussen de koppelstukken zijn asbestverdacht, net zoals aan de uiteinden van de radiator. Dubbel verpakt afvoeren. Negatief advies om de pakkingen te verwijderen en te vervangen, dit is moeilijk en lastig werk. De asbestvezels zijn losgebonden en komen makkelijk vrij wanneer de pakking wordt verwijderd. Indien u dit toch zelf verwijderd draag dan persoonlijke beschermingsmiddelen (zoals FFP3 masker, wegwerphandschoenen). Zorg ook dat u de losgekomen vezels opvangt met een asbeststofzuiger met absoluutfilter. Daarom best om de volledige radiator (te laten) vervangen en verwijderen.

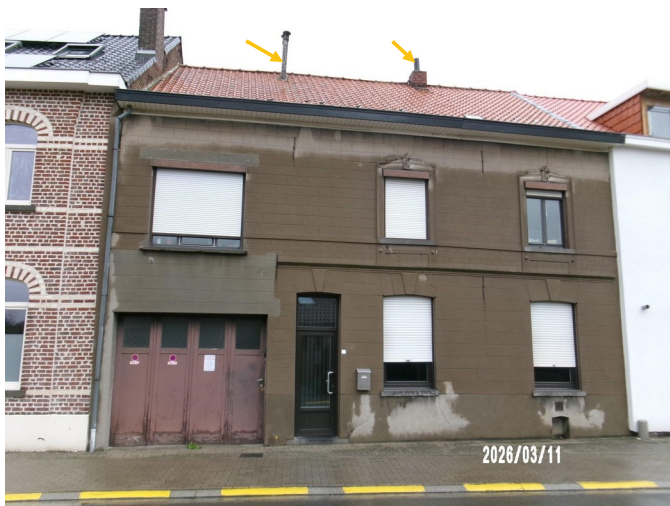
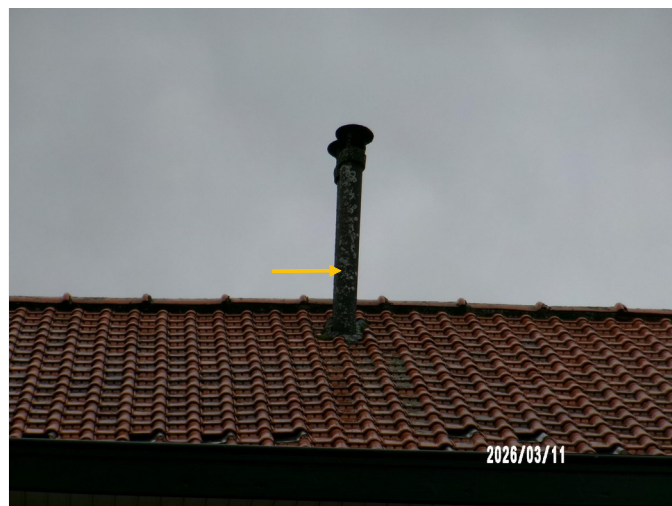
Eindbeoordeling materiaalrisico	Verhoogd materiaalrisico en/of verhoogde kans op vezelvrijgave
---------------------------------	--

Gebondenheid	Categorie 1: hechtgebonden in oorsprong
Asbestsoort (vezeltype)	Crocidoliet aanwezig
Asbestconcentratie	Laag (< 50%)
Afschermingsgraad van het gehele materiaal	Geheel of deels vrij aan de buitenlucht, maar geen contact met binnenlucht
Toestand van het materiaal	Matig beschadigd, matig verweerd

Beschrijving	Rookgaskanaal in asbest cement #1
Omgeving	Buiten
Primaire drager	HVAC infrastructuur en uitrusting
Asbestmateriaal	Rookgaskanaal
Bindmiddel van asbestmateriaal	Cement
Gebondenheid op basis van bindmiddel	Hecht
Hoeveelheid (lengte - omtrek - dikte - aantal)	<ul style="list-style-type: none"> <li>• 2,00 m - 15,00 cm - 1,50 cm - 3 stuks</li> </ul>
Totaal volume	0,014 m <sup>3</sup>
Eenvoudig bereikbaar	<p>Nee</p> <ul style="list-style-type: none"> <li>• Het asbestmateriaal is bedekt (uitgezonderd laag verf, coating, behang, kunststof, textiel) en het wegnemen van het bedekkende materiaal kan niet zonder het bedekkende materiaal te beschadigen.</li> </ul>
Bevestigingswijze	<ul style="list-style-type: none"> <li>• Geklemd</li> <li>• Verlijmd, ingegoten, versmeerd</li> </ul>
Identificatiemethode	<p>De asbestdeskundige beoordeelt het materiaal als asbestverdacht en dus asbesthoudend, en dit zonder monstername.</p> <p>Motivatie: Er is een onderzoeksbeperking die monstername verhindert; De ruimte of het materiaal bevindt zich hoger dan 3,5 meter vanaf een vaste ondergrond.</p>

Het asbestmateriaal valt onder de mijlpaal van 2034.

Verwijderen

- Zorg voor een veilig beheer. Vermijd het beschadigen van het asbestmateriaal. Controleer de toestand jaarlijks op wijzigingen.
- Voer bijkomende staalname(s) uit.

- Eenvoudige handelingen: enkel door erkend asbestverwijderaar  
Dit type buis bevat meestal asbest.

Vermoedelijk loopt de buis door in een kanaal in de gemetste schouw, dit vereist specifieke bijkomende maatregelen en voldoende expertise om deze buis correct te verwijderen zonder de buis stuk te maken. Bij het verwijderen kan stof voorkomen.

Dubbel verpakt afvoeren. Draag persoonlijke beschermingsmiddelen zoals FFP3 masker, wegwerphandschoenen, ...

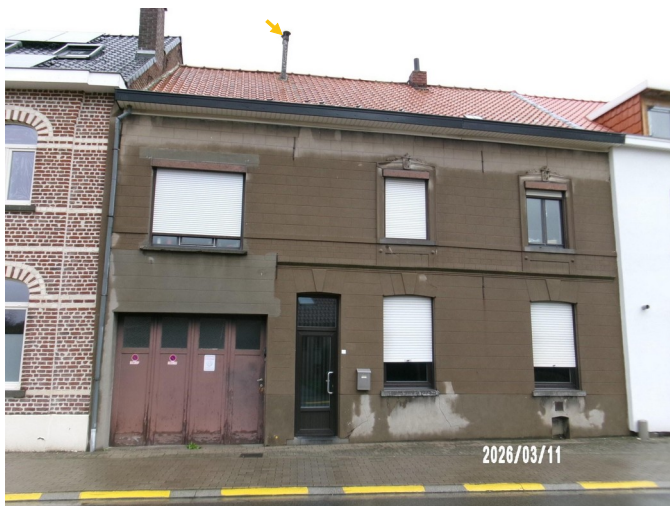
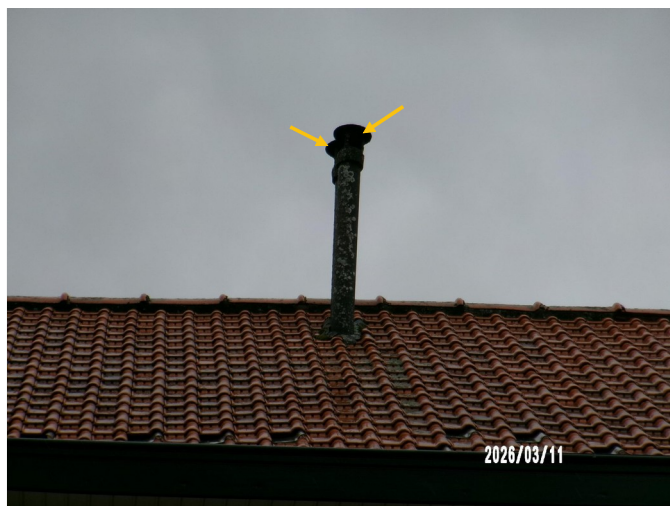
Eindbeoordeling materiaalrisico	Verhoogd materiaalrisico en/of verhoogde kans op vezelvrijgave
---------------------------------	--

Gebondenheid	Categorie 1: hechtgebonden in oorsprong
Asbestsoort (vezeltype)	Crocidoliet aanwezig
Asbestconcentratie	Laag (< 50%)
Afschermingsgraad van het gehele materiaal	Geheel of deels vrij aan de buitenlucht, maar geen contact met binnenlucht
Toestand van het materiaal	Matig beschadigd, matig verweerd

<b>Beschrijving</b>	Schouwhoed in asbestcement
<b>Omgeving</b>	Buiten
<b>Primaire drager</b>	HVAC infrastructuur en uitrusting
<b>Asbestmateriaal</b>	Schouwhoed, ventilatiekap (anti-windval)
<b>Bindmiddel van asbestmateriaal</b>	Cement
<b>Gebondenheid op basis van bindmiddel</b>	Hecht
<b>Hoeveelheid (gewicht - aantal)</b>	<ul style="list-style-type: none"><li>• 3,00 kg - 2 stuks</li></ul>
<b>Totaal gewicht</b>	6,00 kg
<b>Eenvoudig bereikbaar</b>	Ja
<b>Bevestigingswijze</b>	<ul style="list-style-type: none"><li>• Los (al dan niet bedekt)</li></ul>
<b>Identificatiemethode</b>	<p>De asbestdeskundige beoordeelt het materiaal als asbestverdacht en dus asbesthoudend, en dit zonder monstername.</p> <p>Motivatie: Er is een onderzoeksbeperking die monstername verhindert; De ruimte of het materiaal bevindt zich hoger dan 3,5 meter vanaf een vaste ondergrond.</p>
<b>Destructieve handeling voor identificatie</b>	Nee

Het asbestmateriaal valt onder de mijlpaal van 2034.

Verwijderen

- Zorg voor een veilig beheer. Vermijd het beschadigen van het asbestmateriaal. Controleer de toestand jaarlijks op wijzigingen.
- Voer bijkomende staalname(s) uit.

- Eenvoudige handelingen: mag via doe-het-zelf of door werknemer(s) met opleidingsattest eenvoudige handelingen  
Kan eenvoudig weggenomen worden. Dubbel verpakt afvoeren, draag persoonlijke beschermingsmiddelen zoals FFP3 masker, wegwerphandschoenen, ...  
Zorg dat het materiaal in de huidige toestand blijft.

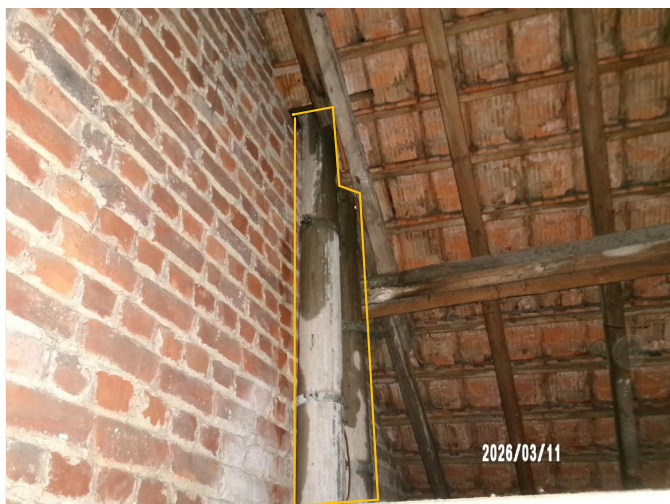
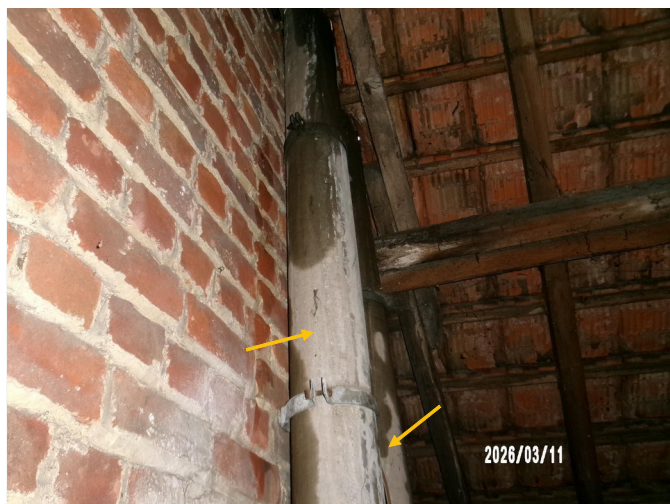
Eindbeoordeling materiaalrisico	Verhoogd materiaalrisico en/of verhoogde kans op vezelvrijgave
---------------------------------	--

Gebondenheid	Categorie 1: hechtgebonden in oorsprong
Asbestsoort (vezeltype)	Crocidoliet aanwezig
Asbestconcentratie	Laag (< 50%)
Afschermingsgraad van het gehele materiaal	Geheel of deels vrij aan de binnenlucht, maar geen contact met binnenluchtstromen
Toestand van het materiaal	Licht beschadigd, licht verweerd. Intacte calciumsilicaatplaat of materiaal met categorie 3-gebondenheid

<b>Beschrijving</b>	Rookgaskanaal in asbest cement #2
<b>Omgeving</b>	Grenst aan binnen- en buitenlucht
<b>Primaire drager</b>	HVAC infrastructuur en uitrusting
<b>Asbestmateriaal</b>	Rookgaskanaal
<b>Bindmiddel van asbestmateriaal</b>	Cement
<b>Gebondenheid op basis van bindmiddel</b>	Hecht
<b>Hoeveelheid (lengte - omtrek - dikte - aantal)</b>	<ul style="list-style-type: none"> <li>• 5,00 m - 65,00 cm - 0,50 cm - 1 stuk</li> </ul>
<b>Totaal volume</b>	0,016 m <sup>3</sup>
<b>Eenvoudig bereikbaar</b>	<p>Nee</p> <ul style="list-style-type: none"> <li>• Het asbestmateriaal is bedekt (uitgezonderd laag verf, coating, behang, kunststof, textiel) en het wegnemen van het bedekkende materiaal kan niet zonder het bedekkende materiaal te beschadigen.</li> </ul>
<b>Bevestigingswijze</b>	<ul style="list-style-type: none"> <li>• Los (al dan niet bedekt)</li> <li>• Geklemd</li> </ul>
<b>Identificatiemethode</b>	<p>De asbestdeskundige beoordeelt het materiaal als asbestverdacht en dus asbesthoudend, en dit zonder monstername.</p> <p>Motivatie: De monstername brengt andere schade aan dan schade die inherent is aan de monstername.</p>

<b>Destructieve handeling voor identificatie</b>	Nee
<b>Opmerking</b>	Zichtbare gedeelte in de woning (zolderruimte).

Het asbestmateriaal valt onder de mijlpaal van 2034.

Verwijderen

- Zorg voor een veilig beheer. Vermijd het beschadigen van het asbestmateriaal. Controleer de toestand jaarlijks op wijzigingen.
- Voer bijkomende staalname(s) uit.

- Eenvoudige handelingen: mag via doe-het-zelf of door werknemer(s) met opleidingsattest eenvoudige handelingen  
Dit type buis bevat meestal asbest.

Indien het gedeelte van de buis dat vrijstaand is makkelijk kan weggenomen worden (zonder te breken, slijpen, boren) kan u dit eenvoudig wegnemen en afvoeren. Zorg dat de buis in de huidige toestand en in zijn geheel wordt verwijderd.

Dubbel verpakt afvoeren. Draag persoonlijke beschermingsmiddelen zoals FFP3 masker, wegwerphandschoenen, ...

- Eenvoudige handelingen: enkel door erkend asbestverwijderaar  
Dit type buis bevat meestal asbest.

Vermoedelijk loopt de buis door in een kanaal in de gemetste schouw, dit vereist specifieke bijkomende maatregelen en voldoende expertise om deze buis correct te verwijderen zonder de buis stuk te maken. Bij het verwijderen kan stof voorkomen.

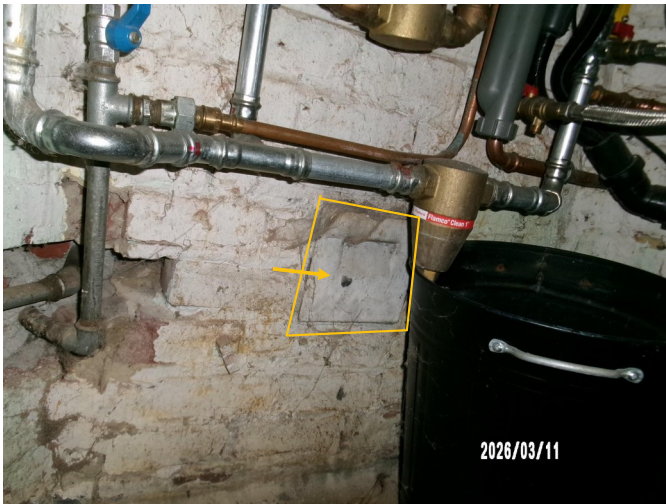
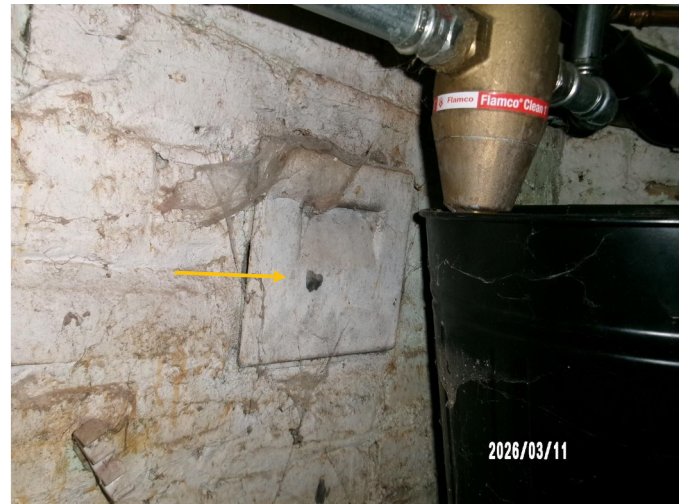
Beschrijving	Roetluik uit asbestcement
Omgeving	Binnen
Primaire drager	HVAC infrastructuur en uitrusting
Asbestmateriaal	Brandwerende afsluiting (prefab geheel) - Luik
Bindmiddel van asbestmateriaal	Cement
Gebondenheid op basis van bindmiddel	Hecht
Hoeveelheid (gewicht - aantal)	<ul style="list-style-type: none"> <li>• 1,50 kg - 1 stuk</li> </ul>
Totaal gewicht	1,50 kg
Eenvoudig bereikbaar	Ja
Bevestigingswijze	<ul style="list-style-type: none"> <li>• Geklemd</li> <li>• Verlijmd, ingegoten, versmeerd</li> </ul>
Identificatiemethode	<p>De asbestdeskundige beoordeelt het materiaal als asbestverdacht en dus asbesthoudend, en dit zonder monstername.</p> <p>Motivatie: De monstername brengt andere schade aan dan schade die inherent is aan de monstername.</p>
Destructieve handeling voor identificatie	Nee
Opmerking	Deze oppervlakte, volumes en gewichten zijn niet gemeten, maar geschat op basis van een benadering van de aanwezige roetluiken. Deze schatting mag niet worden gebruikt als maatstaf voor heffingen.

Het asbestmateriaal valt onder de mijlpaal van 2040.

Zorgvuldig beheren

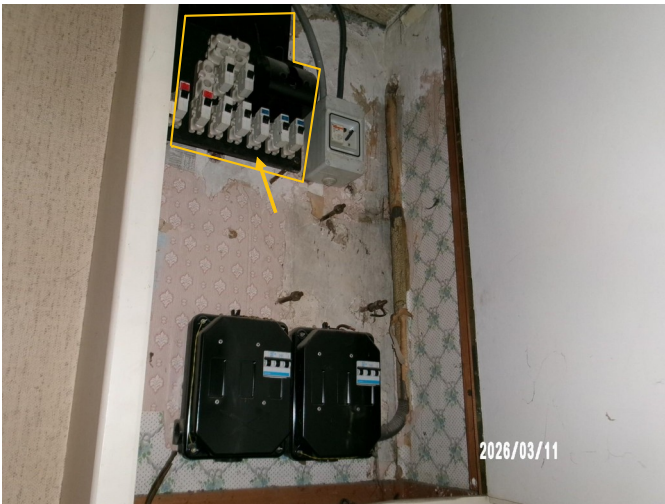
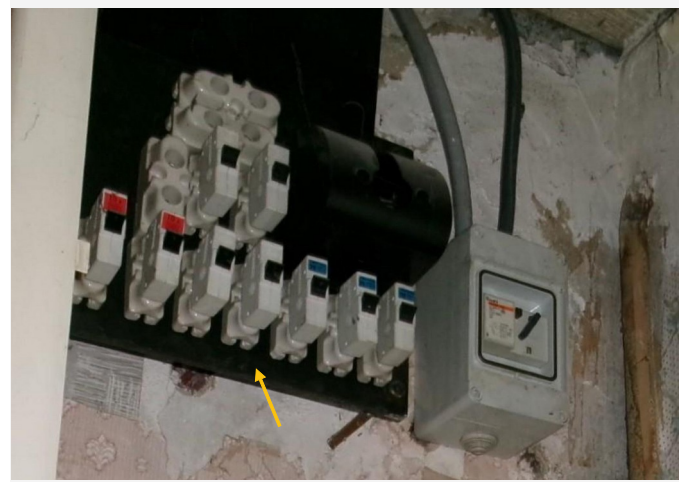
Beschrijving	Massal
Omgeving	Binnen
Primaire drager	Binnenwand
Asbestmateriaal	Plaat, paneel, tablet - Type Massal
Bindmiddel van asbestmateriaal	Cement
Gebondenheid op basis van bindmiddel	Hecht
Hoeveelheid (oppervlakte - dikte - aantal)	<ul style="list-style-type: none"><li>• 0,20 m<sup>2</sup> - 2,00 cm - 1 stuk</li></ul>
Totaal volume	0,004 m <sup>3</sup>
Eenvoudig bereikbaar	Ja
Bevestigingswijze	<ul style="list-style-type: none"><li>• Geschroefd</li></ul>
Identificatiemethode	<p>De asbestdeskundige beoordeelt het materiaal als asbestverdacht en dus asbesthoudend, en dit zonder monstername.</p> <p>Motivatie: De monstername brengt andere schade aan dan schade die inherent is aan de monstername.</p>
Destructieve handeling voor identificatie	Nee
Opmerking	Plaatje waarop zekeringen geplaatst zijn.
