Asbestinventarisatetest

Beekstraat 57, 3070 Kortenberg

Attestnummer : 20260319-000158.000

Uitgegeven op : 19.03.2026

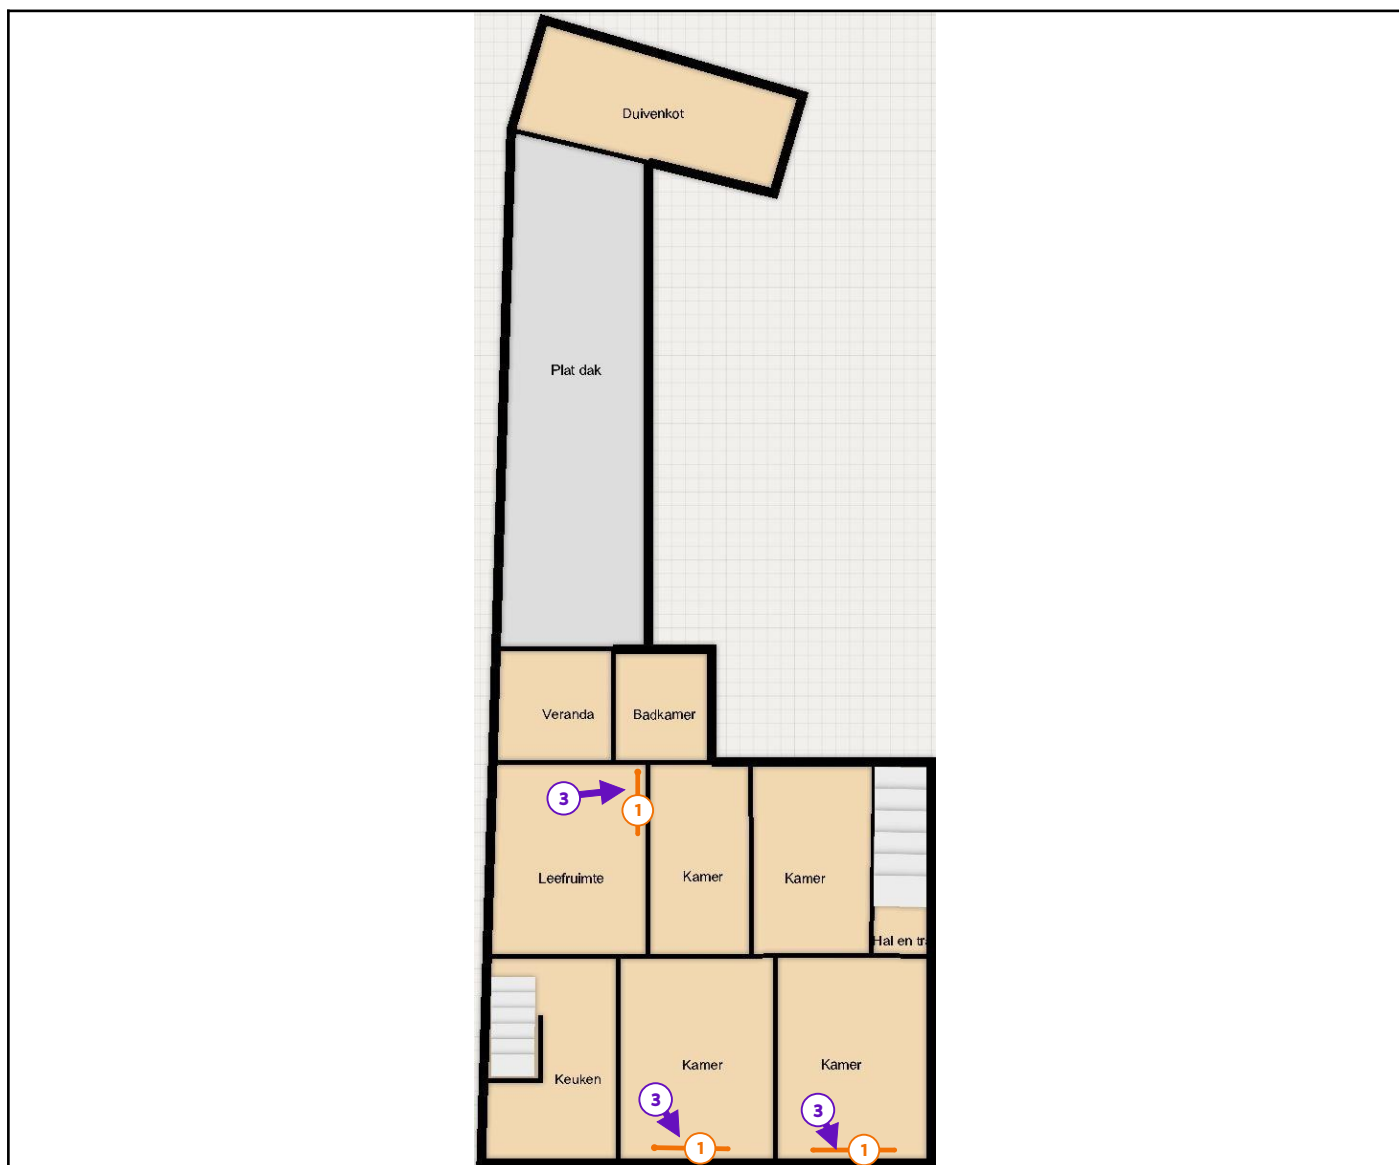
Plan 1.2: Plan 1e verdieping

Beschrijving	Type	Actie
1. Gekoppelde radiatoren	Asbestmateriaal	Verwijderen
3. Dichtingen gietijzeren radiatoren	Advies	-

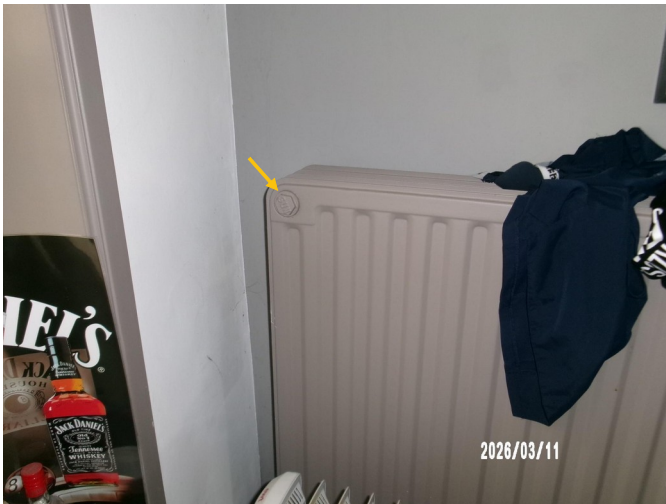
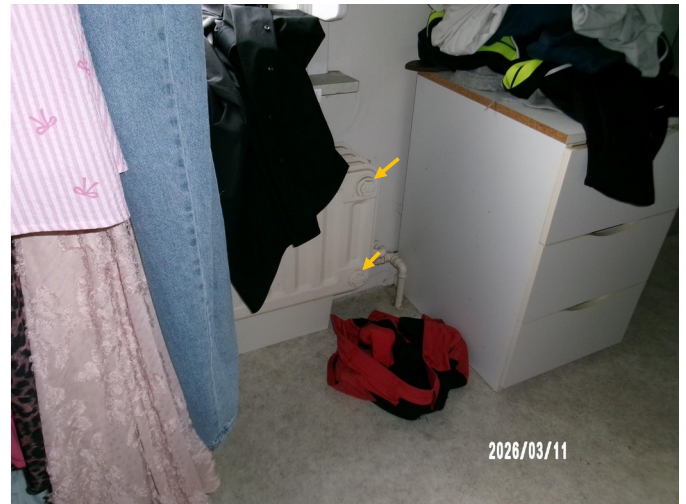
Het asbestmateriaal valt onder de mijlpaal van 2034.

Eindbeoordeling materiaalrisico	Laag materiaalrisico en/of verlaagde kans op vezelvrijgave
---------------------------------	--

Gebondenheid	Categorie 2: niet-hechtgebonden met matrix
Asbestsoort (vezeltype)	Alleen chrysotiel aanwezig
Asbestconcentratie	Hoog ($\geq 50\%$)
Afschermingsgraad van het gehele materiaal	Alleen randen, niet afgeschermd, maar geen contact met binnenluchtstromen
Toestand van het materiaal	Licht beschadigd, licht verweerd. Intacte calciumsilicaatplaat of materiaal met categorie 3-gebondenheid

Beschrijving	Gekoppelde radiatoren
Omgeving	Binnen
Primaire drager	HVAC infrastructuur en uitrusting
Asbestmateriaal	Pakking, dichting
Bindmiddel van asbestmateriaal	Karton - papier - viltachtig
Gebondenheid op basis van bindmiddel	Niet-hechtgebonden
Hoeveelheid (gewicht - aantal)	<ul style="list-style-type: none">• 0,01 kg - 30 stuks
Totaal gewicht	0,30 kg
Eenvoudig bereikbaar	Ja
Bevestigingswijze	<ul style="list-style-type: none">• Geklemd
Identificatiemethode	<p>De asbestdeskundige beoordeelt het materiaal als asbestverdacht en dus asbesthoudend, en dit zonder monstername.</p> <p>Motivatie: De monstername brengt andere schade aan dan schade die inherent is aan de monstername.</p>
Destructieve handeling voor identificatie	Nee
Opmerking	Er worden geen rechten verleend aan de inschatting van het gewicht.

- Zorg voor een veilig beheer. Vermijd het beschadigen van het asbestmateriaal. Controleer de toestand jaarlijks op wijzigingen.
- Voer bijkomende staalname(s) uit.

- Eenvoudige handelingen: mag via doe-het-zelf of door werknemer(s) met opleidingsattest eenvoudige handelingen
Verwijder de volledige radiator. De pakkingen tussen de koppelstukken zijn asbestverdacht, net zoals aan de uiteinden van de radiator. Dubbel verpakt afvoeren. Negatief advies om de pakkingen te verwijderen en te vervangen, dit is moeilijk en lastig werk. De asbestvezels zijn losgebonden en komen makkelijk vrij wanneer de pakking wordt verwijderd. Indien u dit toch zelf verwijderd draag dan persoonlijke beschermingsmiddelen (zoals FFP3 masker, wegwerphandschoenen). Zorg ook dat u de losgekomen vezels opvangt met een asbeststofzuiger met absoluutfilter. Daarom best om de volledige radiator (te laten) vervangen en verwijderen.

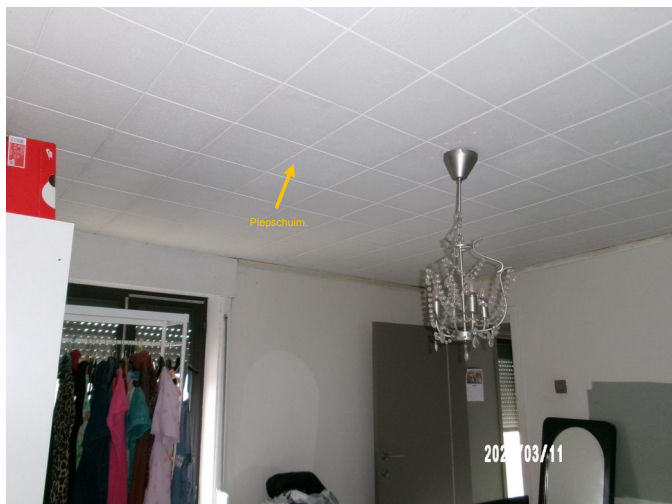
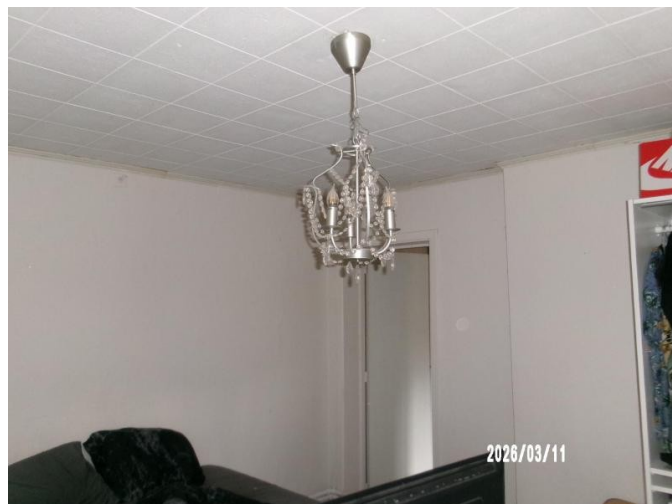
De plafonds zijn gemaakt van niet-asbestverdachte materialen (bijvoorbeeld laminaat, gyproc, ...), deze toepassingen zijn niet asbestverdacht. We hebben echter niet kunnen vaststellen of er mogelijk asbestverdachte of asbesthoudende materialen achter deze toepassingen aanwezig zijn. Bij renovatie of sloop is het aangeraden om een destructief onderzoek te laten uitvoeren van deze toepassingen.

Basis voor advies	De asbestdeskundige beoordeelt het materiaal als niet-asbestverdacht.
--------------------------	---

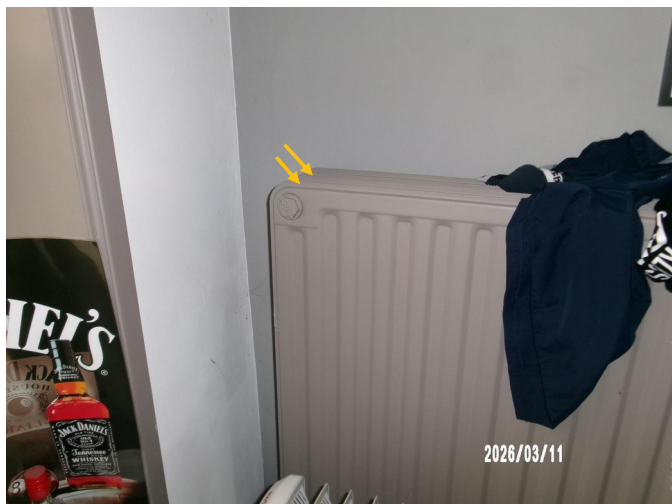
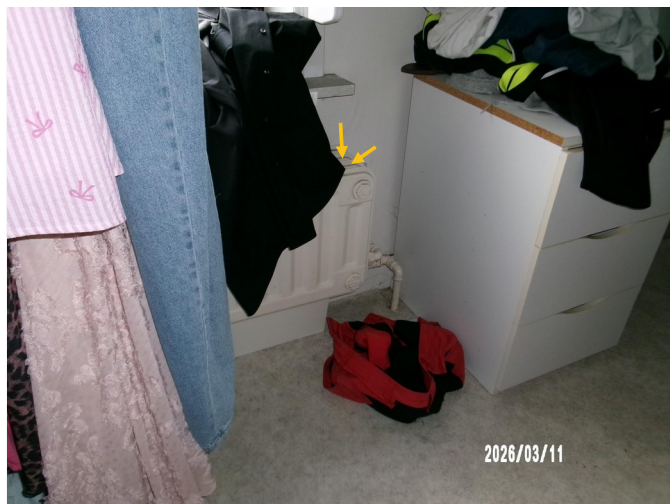
Informatie over een materiaal dat de asbestdeskundige niet kan waarnemen of vaststellen

Basis voor advies	Beoordeling op basis van expertise met een vaststelling door de asbestdeskundige.
-------------------	---

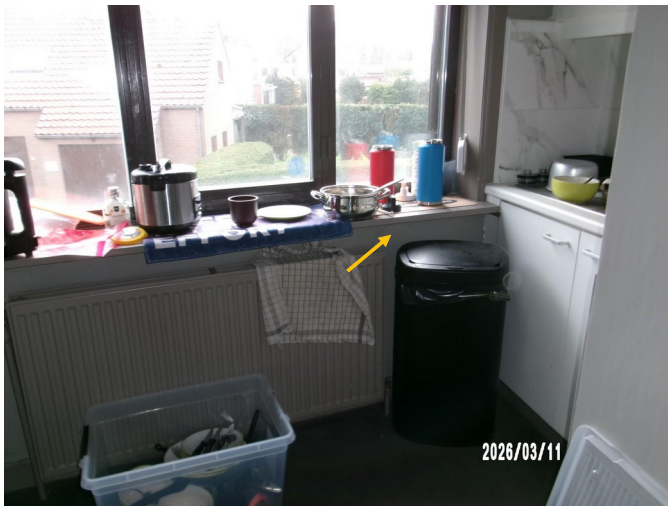
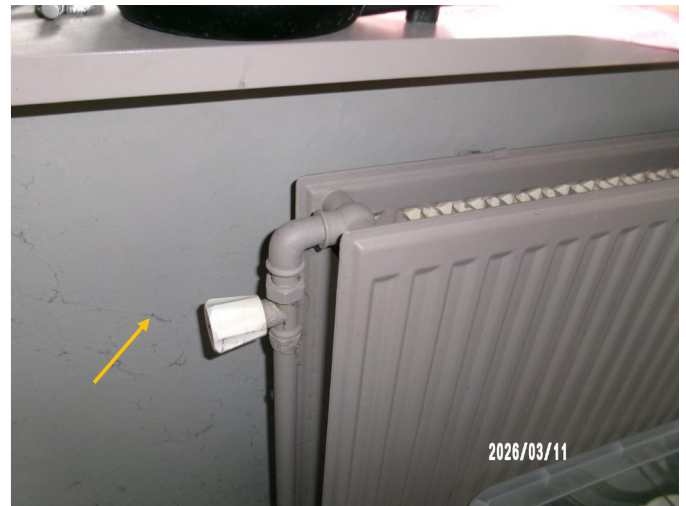
Fiche 4: Beploistering op de muren

Geen asbest

Beschrijving	Beploistering op de muren
Omgeving	Binnen
Primaire drager	Binnenwand
Bindmiddel van materiaal	Gips - kalk
Gebondenheid op basis van bindmiddel	Niet-hechtgebonden
Hoeveelheid (oppervlakte - dikte - aantal)	• 120,00 m ² - 0,50 cm - 1 stuk
Totaal volume	0,60 m ³
Identificatiemethode	De asbestdeskundige gebruikt een bestaande laboanalyse als bewijsdocument met bevestiging door vaststelling en expertise.
Destructieve handeling voor identificatie	Nee
Opmerking	Er worden geen rechten verleend aan de inschatting van de opgegeven oppervlakte. De dikte van het pleisterwerk varieert over de verschillende muren. Extrapolatie naar het hoofdgebouw, waarvan deze studio een deel van uitmaakt. Attestnummer : 20260319-000156.000
