Asbestinventarisatetest

Mispelaarlan 67, 2940 Stabroek

Attestnummer : 20260617-000293.000

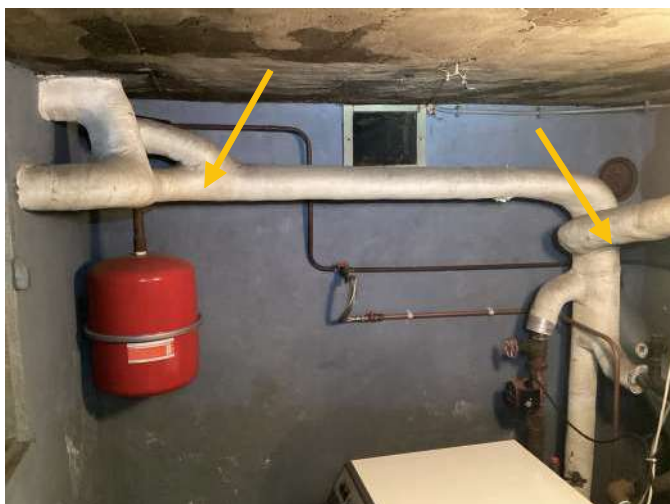
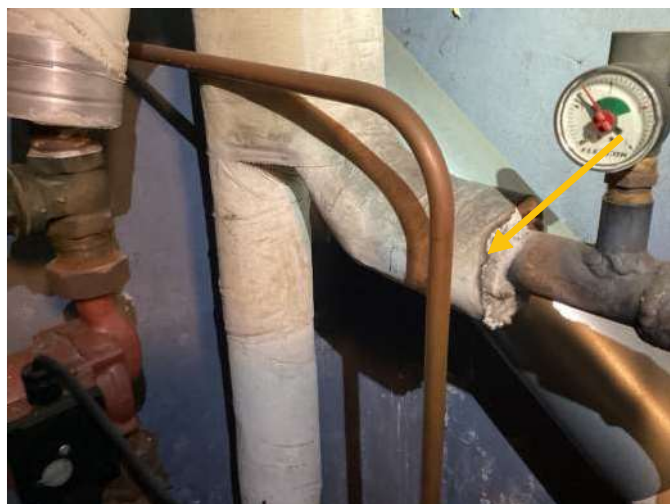
Het asbestmateriaal valt onder de mijlpaal van 2034.

Eindbeoordeling materiaalrisico	Verhoogd materiaalrisico en/of verhoogde kans op vezelvrijgave
Opmerking

Gebondenheid	Categorie 2: niet-hechtgebonden met matrix
Asbestsoort (vezeltype)	Amfibool aanwezig, uitgezonderd crocidoliet
Asbestconcentratie	Hoog ($\geq 50\%$)
Afschermingsgraad van het gehele materiaal	Geheel of deels vrij aan de binnenlucht, maar geen contact met binnenluchtstromen
Toestand van het materiaal	Licht beschadigd, licht verweerd. Intacte calciumsilicaatplaat of materiaal met categorie 3-gebondenheid

#	Type	Referentie	Resultaat
1.1	Mengmonster	M05 Recht	Amosiet, Chrysotiel
1.2	Mengmonster	M06 Bocht	Amosiet, Chrysotiel

Beschrijving	Leidingisolatie - Gips
Omgeving	Binnen
Primaire drager	HVAC infrastructuur en uitrusting
Asbestmateriaal	In-situ afwerkingslagen - Thermische isolatie
Bindmiddel van asbestmateriaal	Gips - kalk
Gebondenheid op basis van bindmiddel	Niet-hechtgebonden
Hoeveelheid (lengte - omtrek - dikte - aantal)	<ul style="list-style-type: none">• 6,00 m - 45,00 cm - 3,00 cm - 1 stuk
Totaal volume	0,081 m ³
Eenvoudig bereikbaar	Ja
Bevestigingswijze	<ul style="list-style-type: none">• Verlijmd, ingegoten, versmeerd
Identificatiemethode	Een monstername door de asbestdeskundige met laboanalyse door een asbestlabo.
Destructieve handeling voor identificatie	Nee
Opmerking	De hoeveelheid betreft een schatting.

Verwijderen

- Zorg voor een veilig beheer. Vermijd het beschadigen van het asbestmateriaal. Controleer de toestand jaarlijks op wijzigingen.

- Hermetische zone (erkend asbestverwijderaar)
Bij deze verwijdering van asbestmaterialen bestaat er een grote kans op vrijkomen van asbestvezels. Daarom mag dit enkel verwijderd worden door een erkend asbestverwijderaar in een hermetische zone. Bij het verwijderen moet steeds rekening worden gehouden met alle milieu- en veiligheidsvoorschriften. Codex boek VI, titel 3 of de website van OVAM

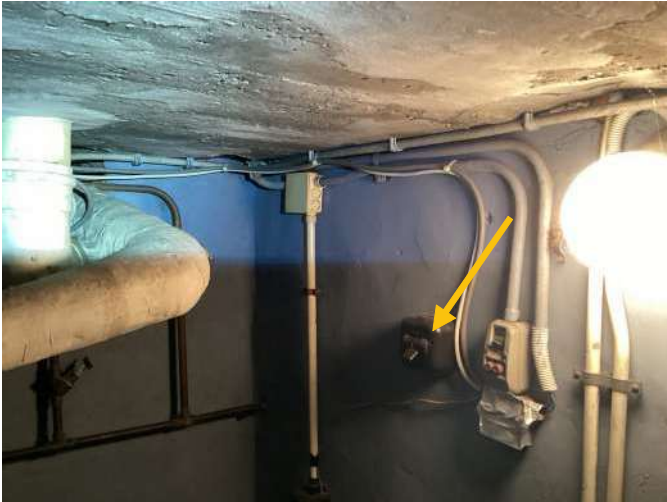
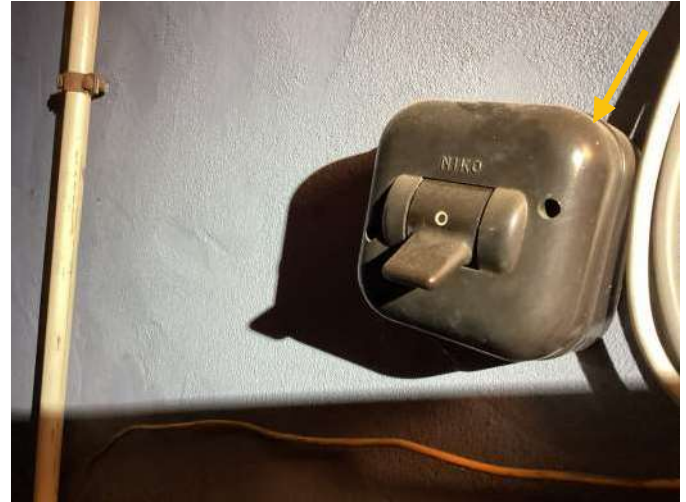
Fiche 2: Bakeliet – Stopcontacten & schakelaars (binnen)

Het asbestmateriaal valt onder de mijlpaal van 2040.

Eindbeoordeling materiaalrisico	Laag materiaalrisico en/of verlaagde kans op vezelvrijgave
---------------------------------	--

Gebondenheid	Categorie 1: hechtgebonden in oorsprong
Asbestsoort (vezeltype)	Crocidoliet aanwezig
Asbestconcentratie	Laag (< 50%)
Afschermingsgraad van het gehele materiaal	Geheel of deels vrij aan de binnenlucht, maar geen contact met binnenluchtstromen
Toestand van het materiaal	Onbeschadigd, niet verweerd

Beschrijving	Bakeliet - Stopcontacten & schakelaars (binnen)
Omgeving	Binnen
Primaire drager	Communicatie en elektrische infrastructuur en uitrusting
Asbestmateriaal	Plaat, paneel, tablet - Type Bakeliet
Bindmiddel van asbestmateriaal	Kunststof of -hars
Gebondenheid op basis van bindmiddel	Hecht
Hoeveelheid (oppervlakte - dikte - aantal)	• 0,01 m ² - 0,50 cm - 1 stuk
Totaal volume	< 0,001 m ³
Eenvoudig bereikbaar	Ja
Bevestigingswijze	• Geschroefd
Identificatiemethode	De asbestdeskundige beoordeelt het materiaal als asbestverdacht en dus asbesthoudend, en dit zonder monstername. Motivatie: De monstername brengt andere schade aan dan schade die inherent is aan de monstername.
Destructieve handeling voor identificatie	Nee
Opmerking	De genoteerde hoeveelheid betreft een schatting.

Zorgvuldig beheren

- Zorg voor een veilig beheer. Vermijd het beschadigen van het asbestmateriaal. Controleer de toestand jaarlijks op wijzigingen.
- Voer bijkomende staalname(s) uit.

- Eenvoudige handelingen: mag via doe-het-zelf of door werknemer(s) met opleidingsattest eenvoudige handelingen
Bij het uitvoeren van eenvoudige handelingen, zoals toegestaan via doe-het-zelfmethoden of door werknemers met een opleidingsattest, is het gebruik van de juiste persoonlijke beschermingsmiddelen (PBM's) verplicht om blootstelling aan asbestvezels te voorkomen. Wij adviseren echter om asbest te laten verwijderen door een werknemer met opleidingscertificaat. Maar het is ook toegestaan via de doe-het-zelfmethode, mits de juiste voorzorgsmaatregelen en PBM's in acht worden genomen. De te gebruiken PBM's zijn:
 - FFP3-mondmasker of halfgelaatsmasker met P3 filter

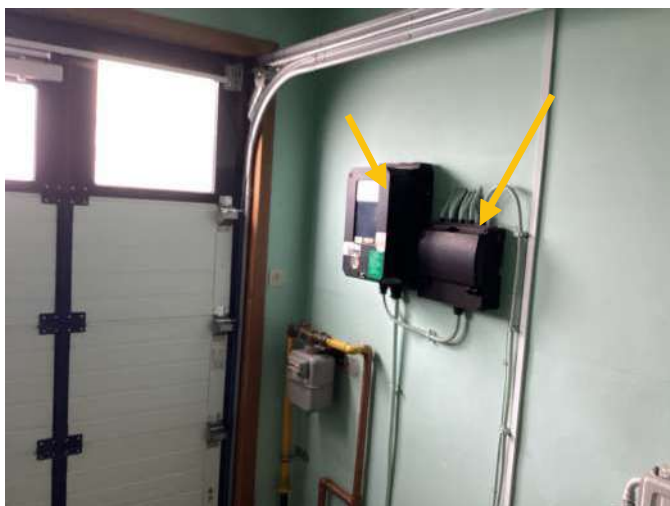
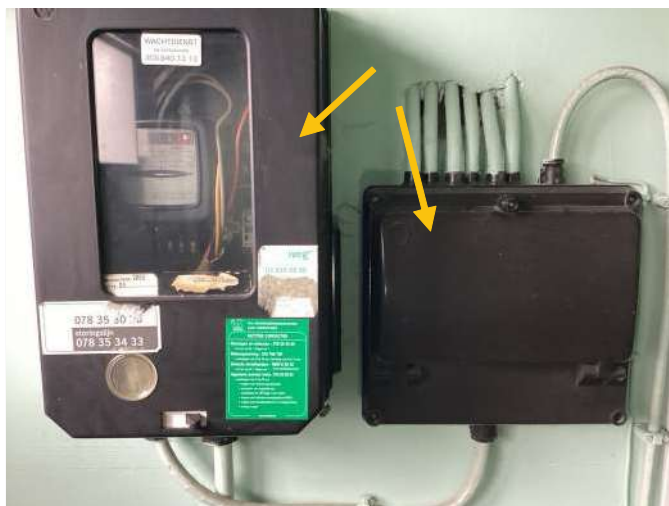
Het asbestmateriaal valt onder de mijlpaal van 2040.

Eindbeoordeling materiaalrisico	Laag materiaalrisico en/of verlaagde kans op vezelvrijgave
---------------------------------	--

Gebondenheid	Categorie 1: hechtgebonden in oorsprong
Asbestsoort (vezeltype)	Crocidoliet aanwezig
Asbestconcentratie	Laag (< 50%)
Afschermingsgraad van het gehele materiaal	Geheel of deels vrij aan de binnenlucht, maar geen contact met binnenluchtstromen
Toestand van het materiaal	Onbeschadigd, niet verweerd

Beschrijving	Bakeliet meter- en zekering kast
Omgeving	Binnen
Primaire drager	Communicatie en elektrische infrastructuur en uitrusting
Asbestmateriaal	Plaat, paneel, tablet - Type Bakeliet
Bindmiddel van asbestmateriaal	Kunststof of -hars
Gebondenheid op basis van bindmiddel	Hecht
Hoeveelheid (oppervlakte - dikte - aantal)	<ul style="list-style-type: none"> • 0,02 m² - 0,50 cm - 1 stuk • 0,01 m² - 0,50 cm - 1 stuk
Totaal volume	< 0,001 m ³
Eenvoudig bereikbaar	Ja
Bevestigingswijze	<ul style="list-style-type: none"> • Geschroefd
Identificatiemethode	<p>De asbestdeskundige beoordeelt het materiaal als asbestverdacht en dus asbesthoudend, en dit zonder monstername.</p> <p>Motivatie: De materialen behoren niet toe aan de eigenaar voor wie de asbestdeskundige de asbestinventaris uitvoert.</p>
Destructieve handeling voor identificatie	Nee
Opmerking	De meterkast hoort toe aan de nutsmaatschappij en dient door hen vervangen/verwijderd te worden.

Zorgvuldig beheren

- Zorg voor een veilig beheer. Vermijd het beschadigen van het asbestmateriaal. Controleer de toestand jaarlijks op wijzigingen.

- Eenvoudige handelingen: mag via doe-het-zelf of door werknemer(s) met opleidingsattest eenvoudige handelingen
Bij het uitvoeren van eenvoudige handelingen, zoals toegestaan via doe-het-zelfmethoden of door werknemers met een opleidingsattest, is het gebruik van de juiste persoonlijke beschermingsmiddelen (PBM's) verplicht om blootstelling aan asbestvezels te voorkomen. Wij adviseren echter om asbest te laten verwijderen door een werknemer met opleidingscertificaat. Maar het is ook toegestaan via de doe-het-zelfmethode, mits de juiste voorzorgsmaatregelen en PBM's in acht worden

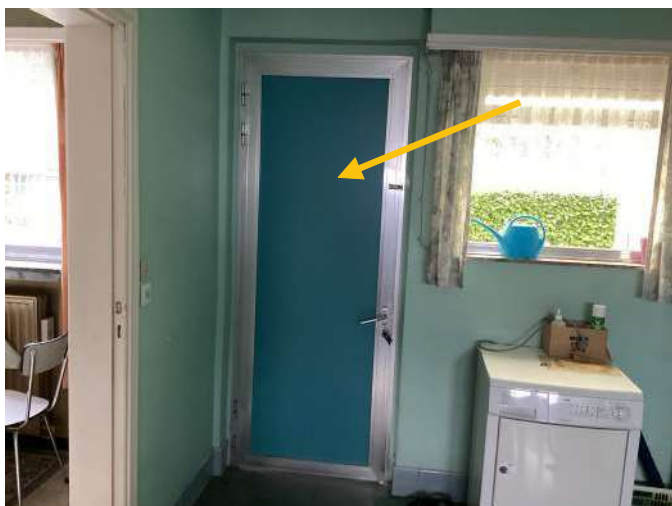
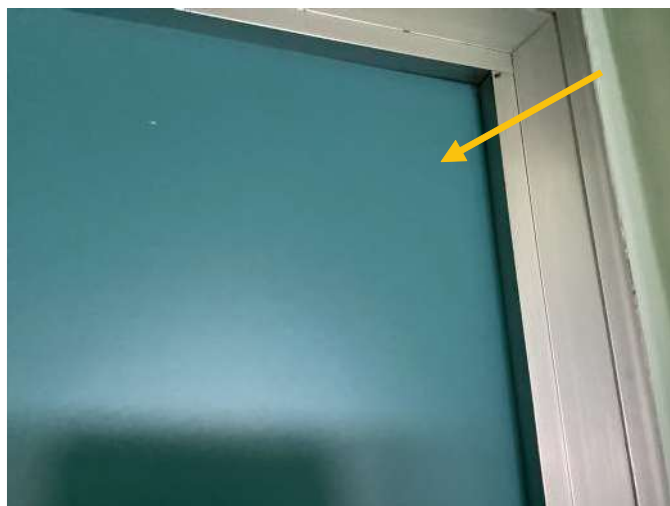
Het asbestmateriaal valt onder de mijlpaal van 2040.

Beschrijving	Asbestcementplaat in schrijnwerk
Omgeving	Grenst aan binnen- en buitenlucht
Primaire drager	Wandopening verticaal (raam, deur, ...)
Asbestmateriaal	Plaat, paneel, tablet - Geëmailleerd, type Glasal
Bindmiddel van asbestmateriaal	Cement
Gebondenheid op basis van bindmiddel	Hecht
Hoeveelheid (oppervlakte - dikte - aantal)	<ul style="list-style-type: none">• 1,50 m² - 0,30 cm - 2 stuks• 0,60 m² - 0,30 cm - 2 stuks• 0,50 m² - 0,30 cm - 2 stuks
Totaal volume	0,016 m ³
Eenvoudig bereikbaar	Ja
Bevestigingswijze	<ul style="list-style-type: none">• Geklemd
Identificatiemethode	<p>De asbestdeskundige beoordeelt het materiaal als asbestverdacht en dus asbesthoudend, en dit zonder monstername.</p> <p>Motivatie: De monstername brengt andere schade aan dan schade die inherent is aan de monstername.</p>
Destructieve handeling voor identificatie	Nee
Opmerking	De hoeveelheid betreft een schatting.

Zorgvuldig beheren

- Zorg voor een veilig beheer. Vermijd het beschadigen van het asbestmateriaal. Controleer de toestand jaarlijks op wijzigingen.

- Eenvoudige handelingen: mag via doe-het-zelf of door werknemer(s) met opleidingsattest eenvoudige handelingen
Bij het uitvoeren van eenvoudige handelingen, zoals toegestaan via doe-het-zelfmethoden of door werknemers met een opleidingsattest, is het gebruik van de juiste persoonlijke beschermingsmiddelen (PBM's) verplicht om blootstelling aan asbestvezels te voorkomen. Wij adviseren echter om asbest te laten verwijderen door een werknemer met opleidingscertificaat. Maar het is ook toegestaan via de doe-het-zelfmethode, mits de juiste voorzorgsmaatregelen en PBM's in acht worden genomen. De te gebruiken PBM's zijn:
 - FFP3-mondmasker of halfgelaatsmasker met P3 filter
 - wegwercoverall (Tyvek CATIII, type 5 en 6)
 - afwasbaar schoeisel

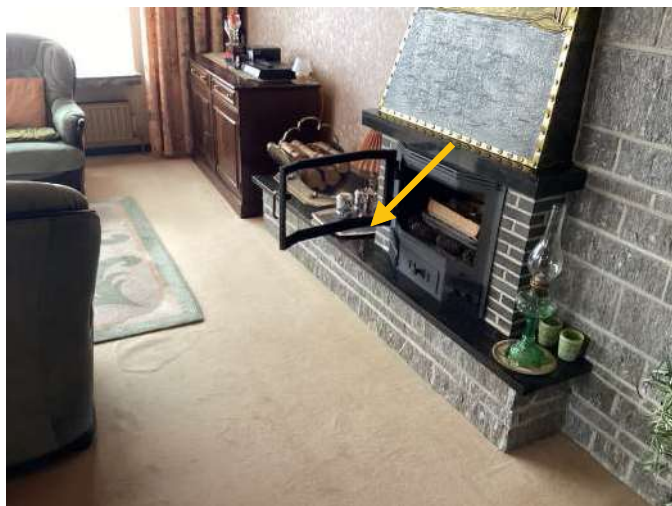
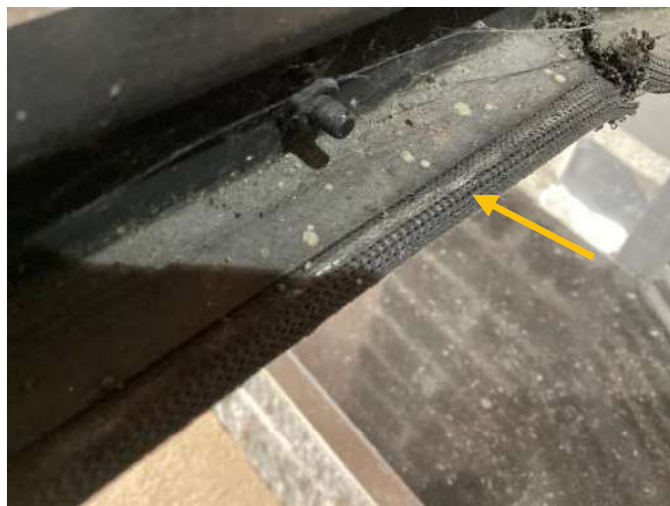
Fiche 8: Dichtingskoord (Niet verdacht)

De asbestdeskundige beoordeelt het materiaal als niet-asbestverdacht.

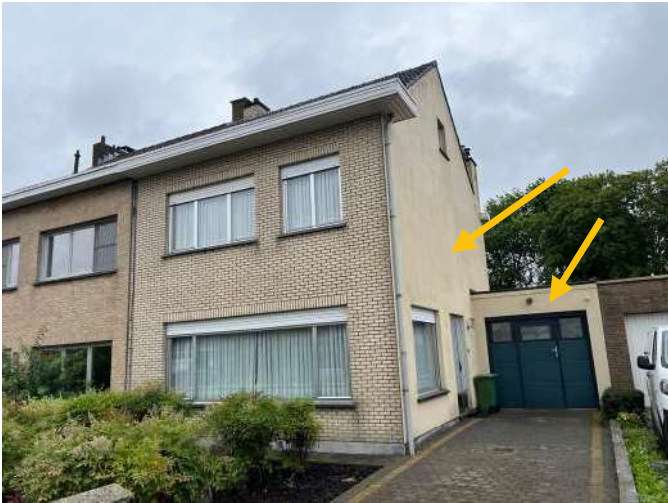
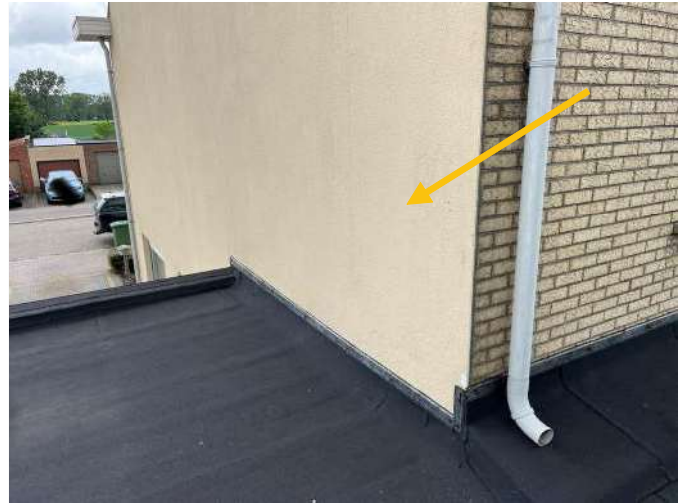
Fiche 12: Crepi (buiten)

Geen asbest

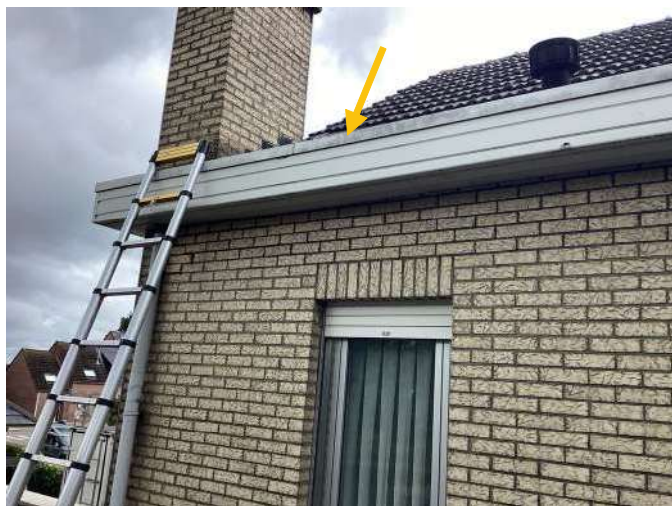
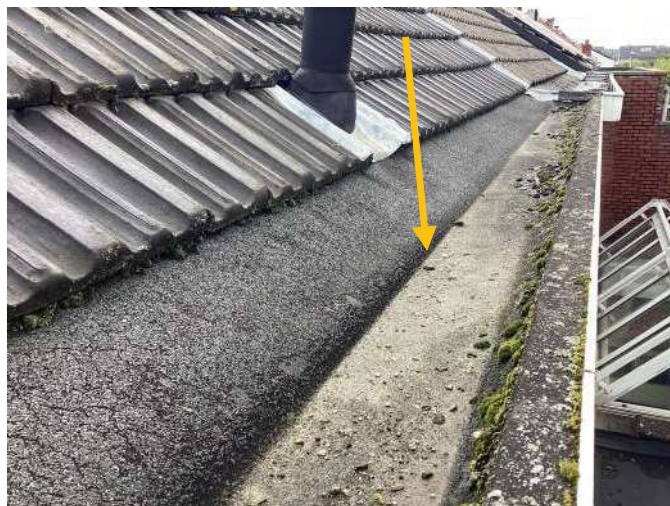
Fiche 13: Dakgootbedekking - Roofing

Geen asbest

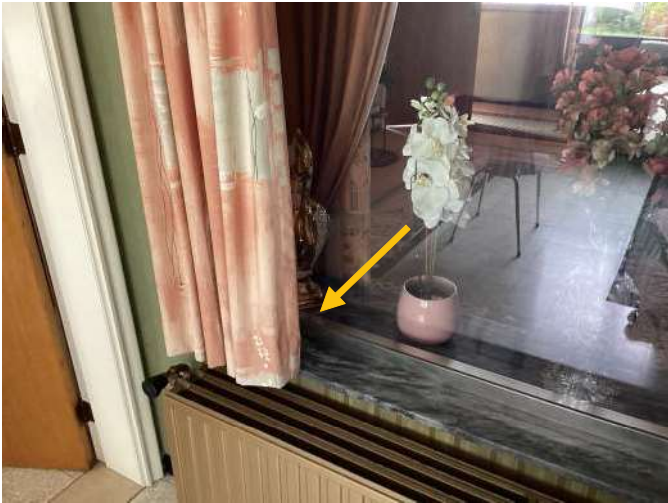
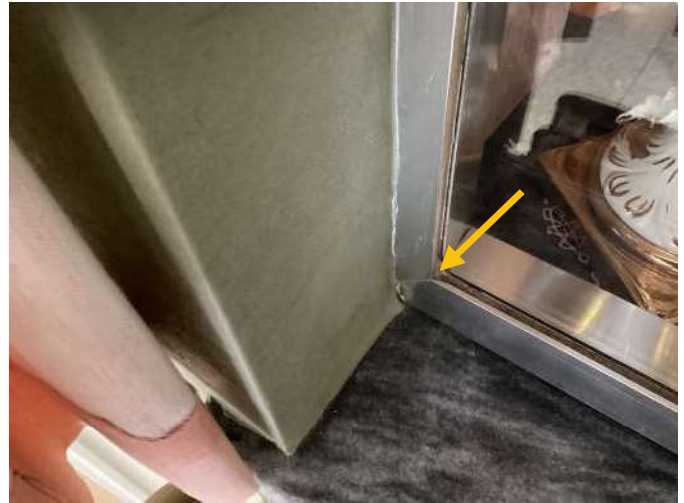
Fiche 16: Mastiek/kit tussen glas en profiel - Binnen

Geen asbest

Beschrijving	Mastiek/kit tussen glas en profiel - Binnen
Omgeving	Binnen
Primaire drager	Wandopening verticaal (raam, deur, ...)
Bindmiddel van materiaal	Kitten, mastiek, pasta
Gebondenheid op basis van bindmiddel	Hecht
Hoeveelheid (gewicht - aantal)	<ul style="list-style-type: none">• 0,10 kg - 1 stuk
Totaal gewicht	0,10 kg
Identificatiemethode	Een monstername door de asbestdeskundige met laboanalyse door een asbestlabo.
Destructieve handeling voor identificatie	Nee
Opmerking	De hoeveelheid betreft een schatting.

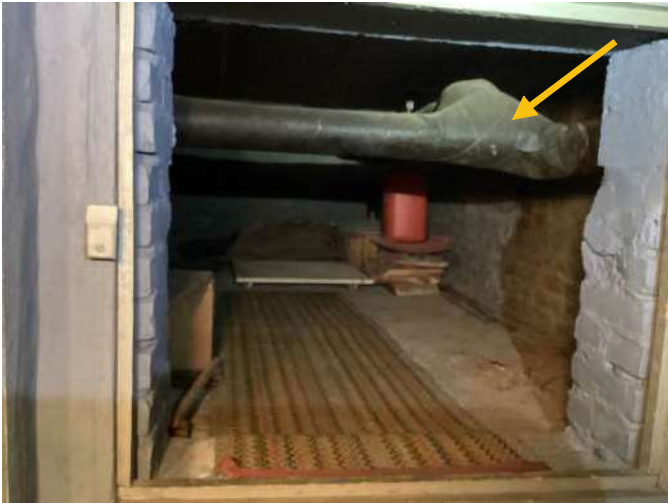
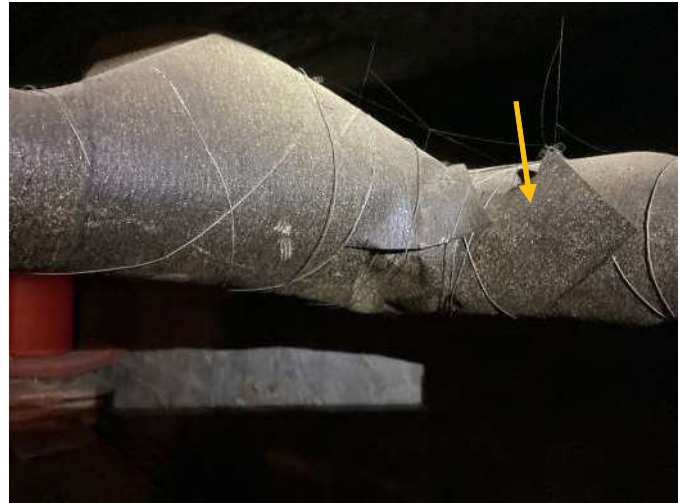
Fiche 18: Leidingisolatie - Bitumen

Geen asbest

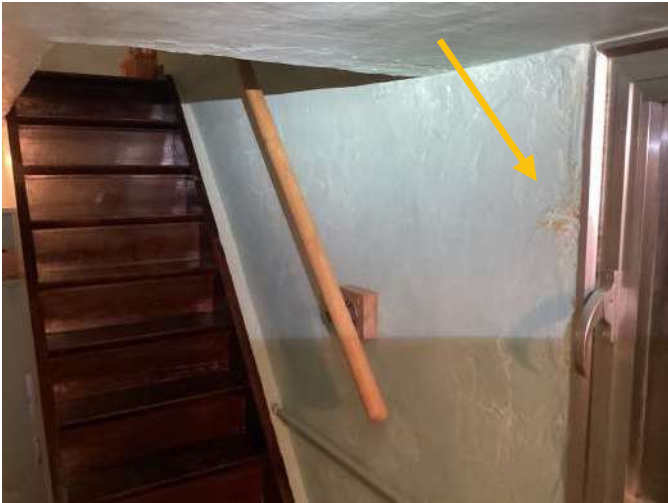
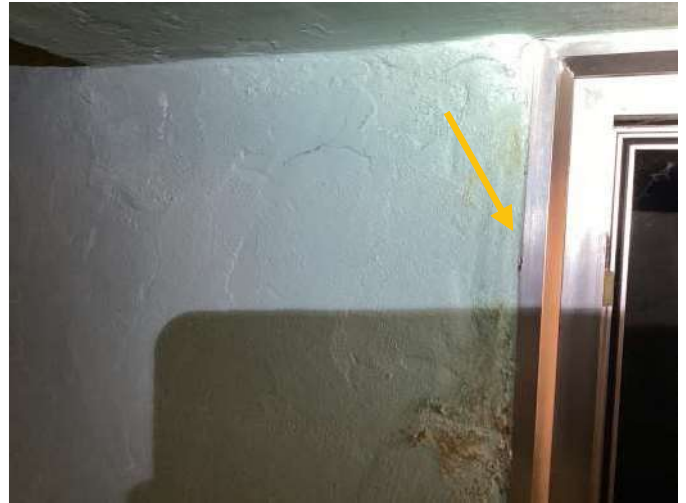
Fiche 19: Cementering binnen

Geen asbest

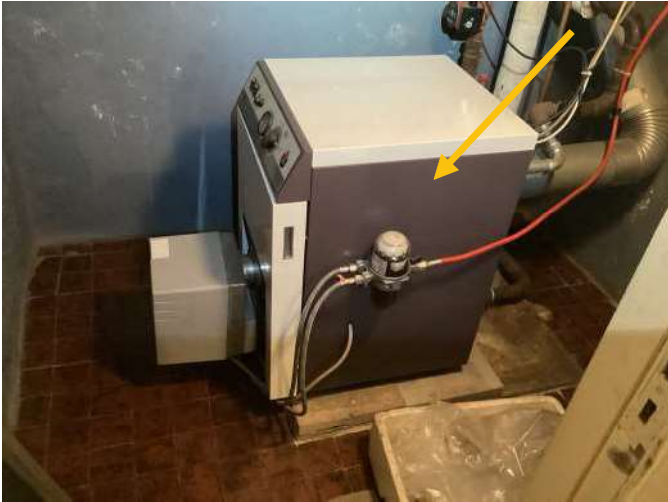
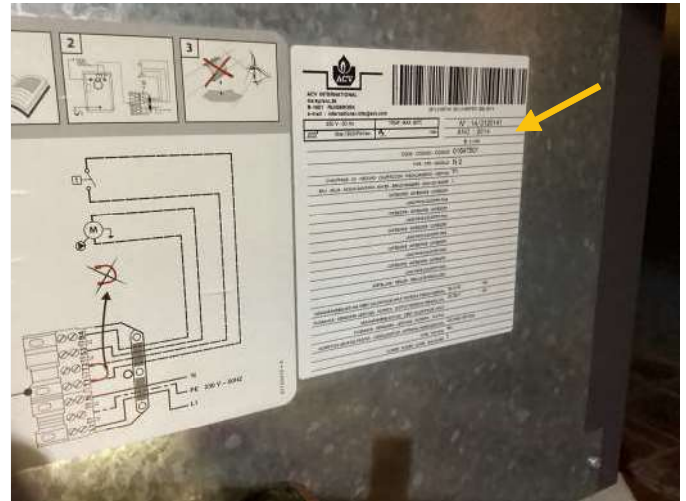
Fiche 23: Niet-asbestverdachte stookketel	De volgende materialen aan onderdelen van een centrale verwarming werden vastgesteld als niet-asbestverdacht, nl stookketel De stookketel heeft als bouwjaar 2014	Plan 1.1: Kelderverdieping
Fiche 24: Onderdak - niet verdacht	De materialen onder de dakbedekking (onderdak,...) zijn niet asbest verdacht. Deze bestaan uit houten platen.	Plan 1.11: Zolderverdieping Plan 2.3: Tuinhuis plan
