Asbestinventarisatetest

Berthoutstraat 49, 2600 Antwerpen

Attestnummer : **20260617-000045.000**

Uitgegeven op : **17.06.2026**

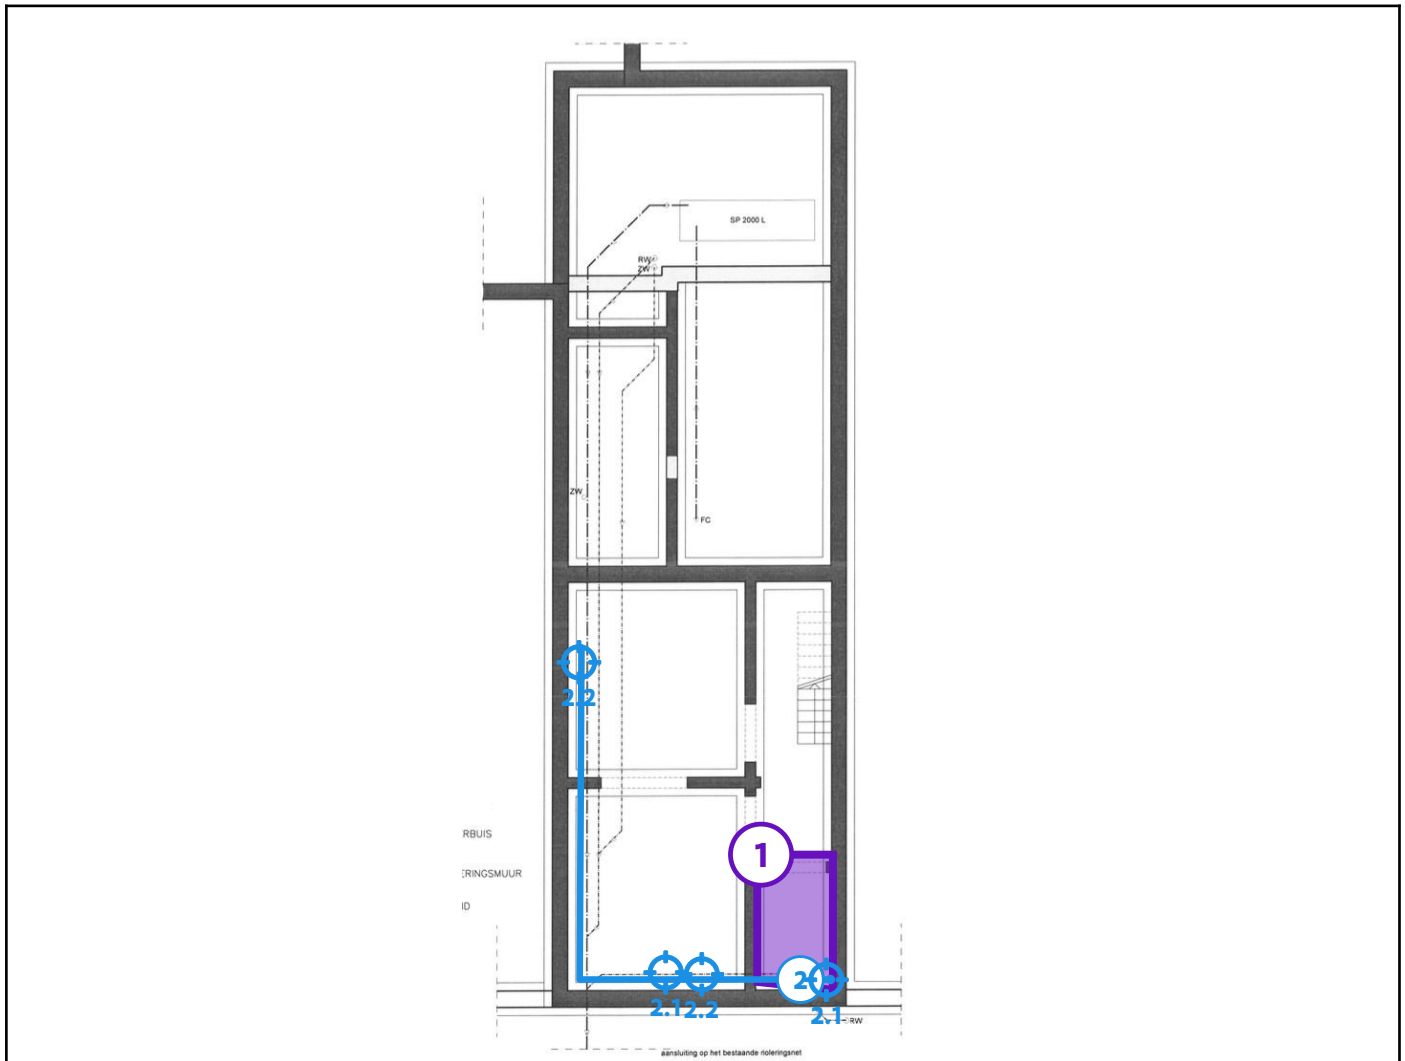
Plan 1.1: Kelder

Beschrijving	Type	Actie
1. Gipsplaat plafond	Advies	-
2. Leidingisolatie (gips)	Geen asbest	-
2.1 Code: Berth 49 leidingiso bocht meng	Mengmonster	-
2.2 Code: Berth 49 leidingiso recht meng	Mengmonster	-

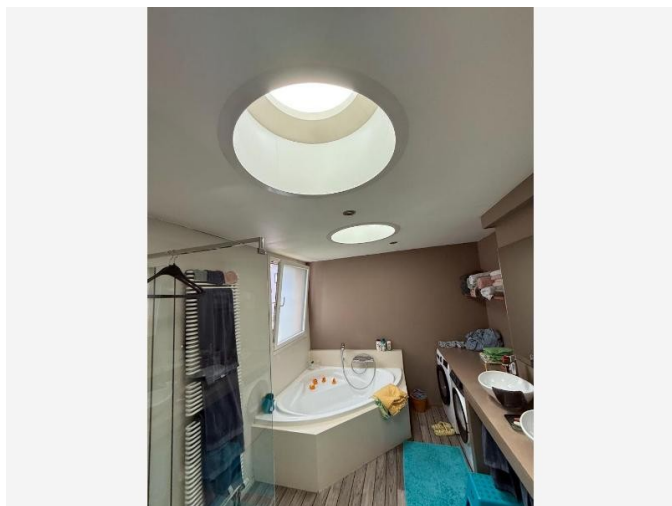
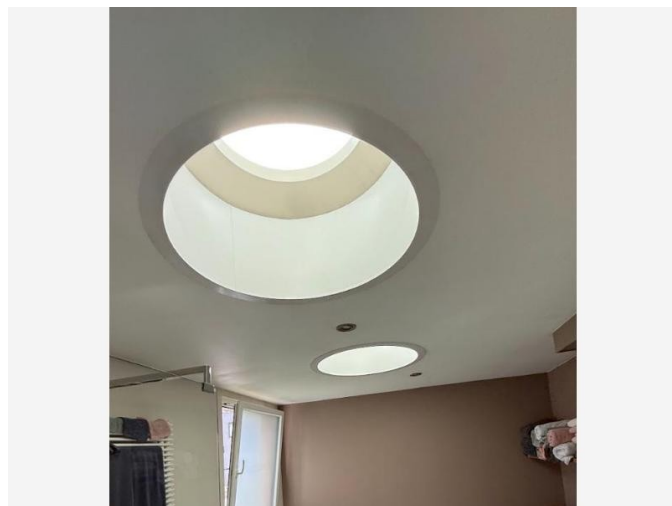
Niet-asbesthoudende gipsplaat plafonds.

De asbestdeskundige beoordeelt het materiaal als niet-asbestverdacht.

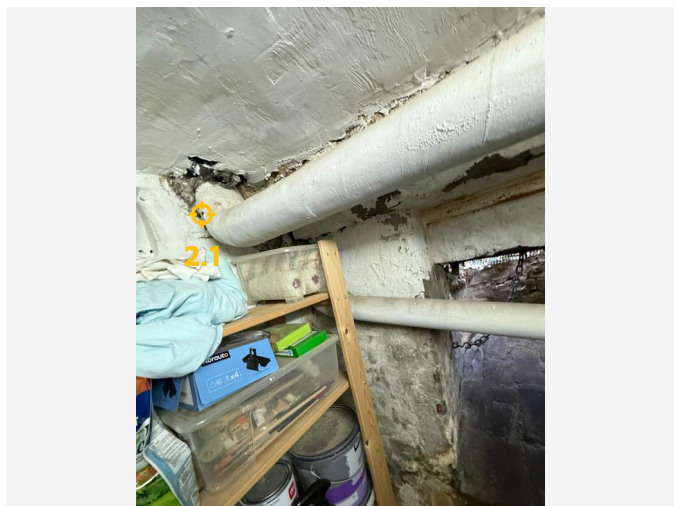
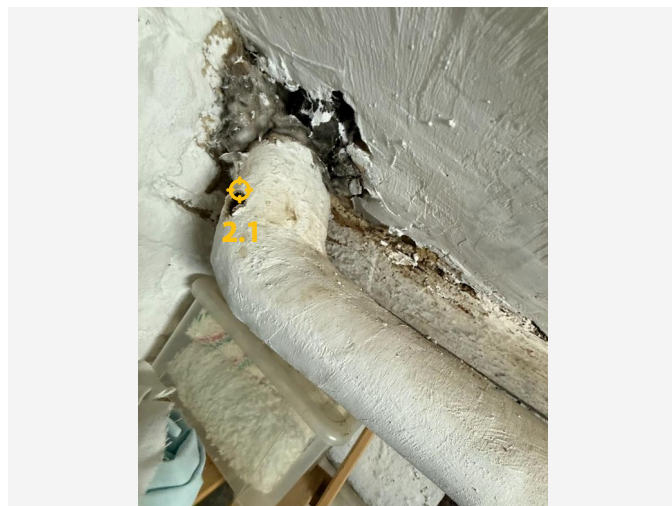
Fiche 2: Leidingisolatie (gips)

Geen asbest

#	Type	Referentie	Resultaat
2.1	Mengmonster	Berth 49 leidingiso bocht meng	Geen asbest
2.2	Mengmonster	Berth 49 leidingiso recht meng	Geen asbest

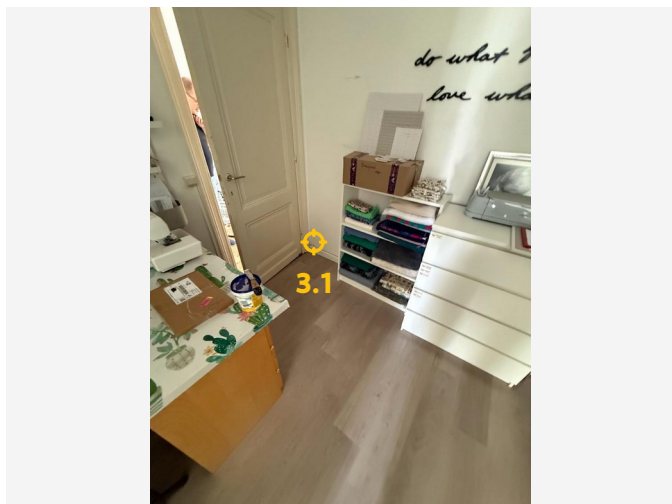
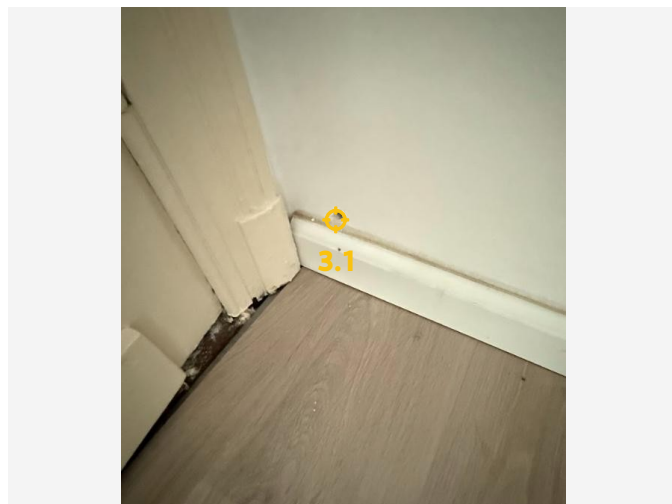
Fiche 3: Pleisterwerk wanden

Geen asbest

#	Type	Referentie	Resultaat
3.1	Mengmonster	Berth 49 pleister muur meng	Geen asbest
