# Asbestinventarisatetest

Toekomststraat 16/01/2, 1800 Vilvoorde

Attestnummer : 20260306-000114.000

Uitgegeven op : 06.03.2026

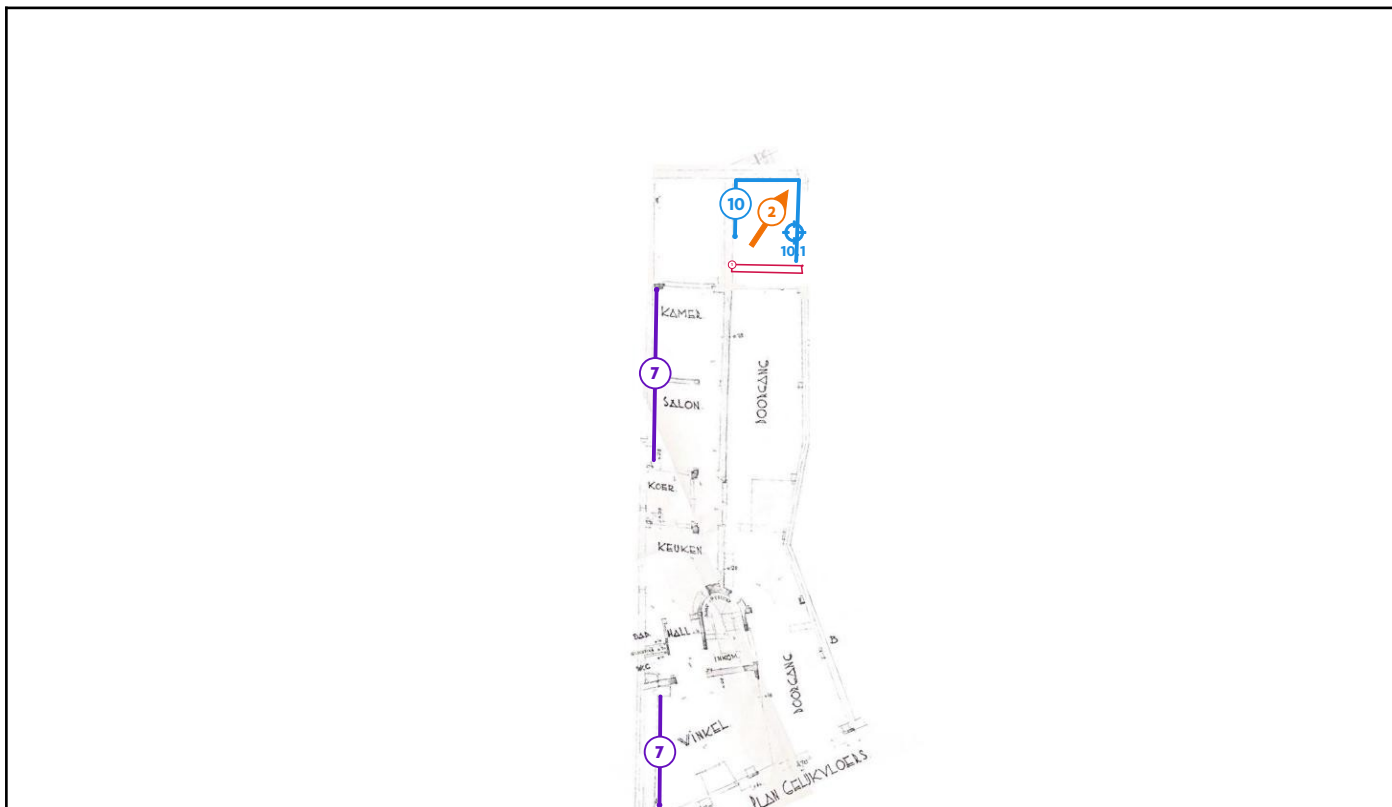
# Plan 1.1: Plan glvl

Beschrijving	Type	Actie
1. Sediment in dakgoten	Asbestmateriaal	Dringend verwijderen
2. Rookgaskanaal in asbest cement	Asbestmateriaal	Verwijderen
7. Voorzet wanden	Advies	-
10. Afsmeerlaag cement	Geen asbest	-
10.1 Code: Cement	Puntmonster	-

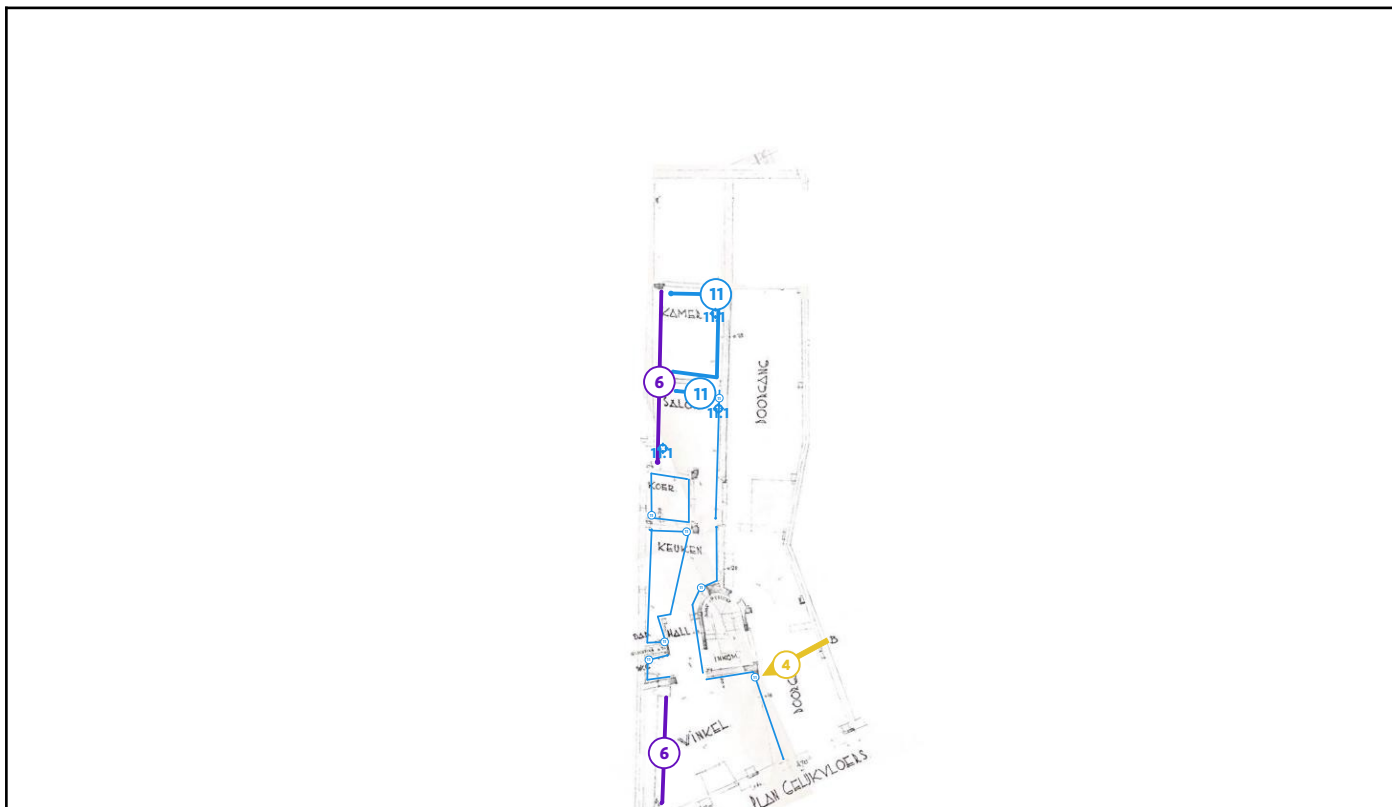
## Plan 1.2: Plan gvl

Beschrijving	Type	Actie
4. Bakeliet schakelaar	Asbestmateriaal	Zorgvuldig beheren
6. Afsmeerlaag tussen gipskartonplaten	Advies	-
11. Beploistering op de muren	Geen asbest	-
11.1 Code: ST 1	Mengmonster	-

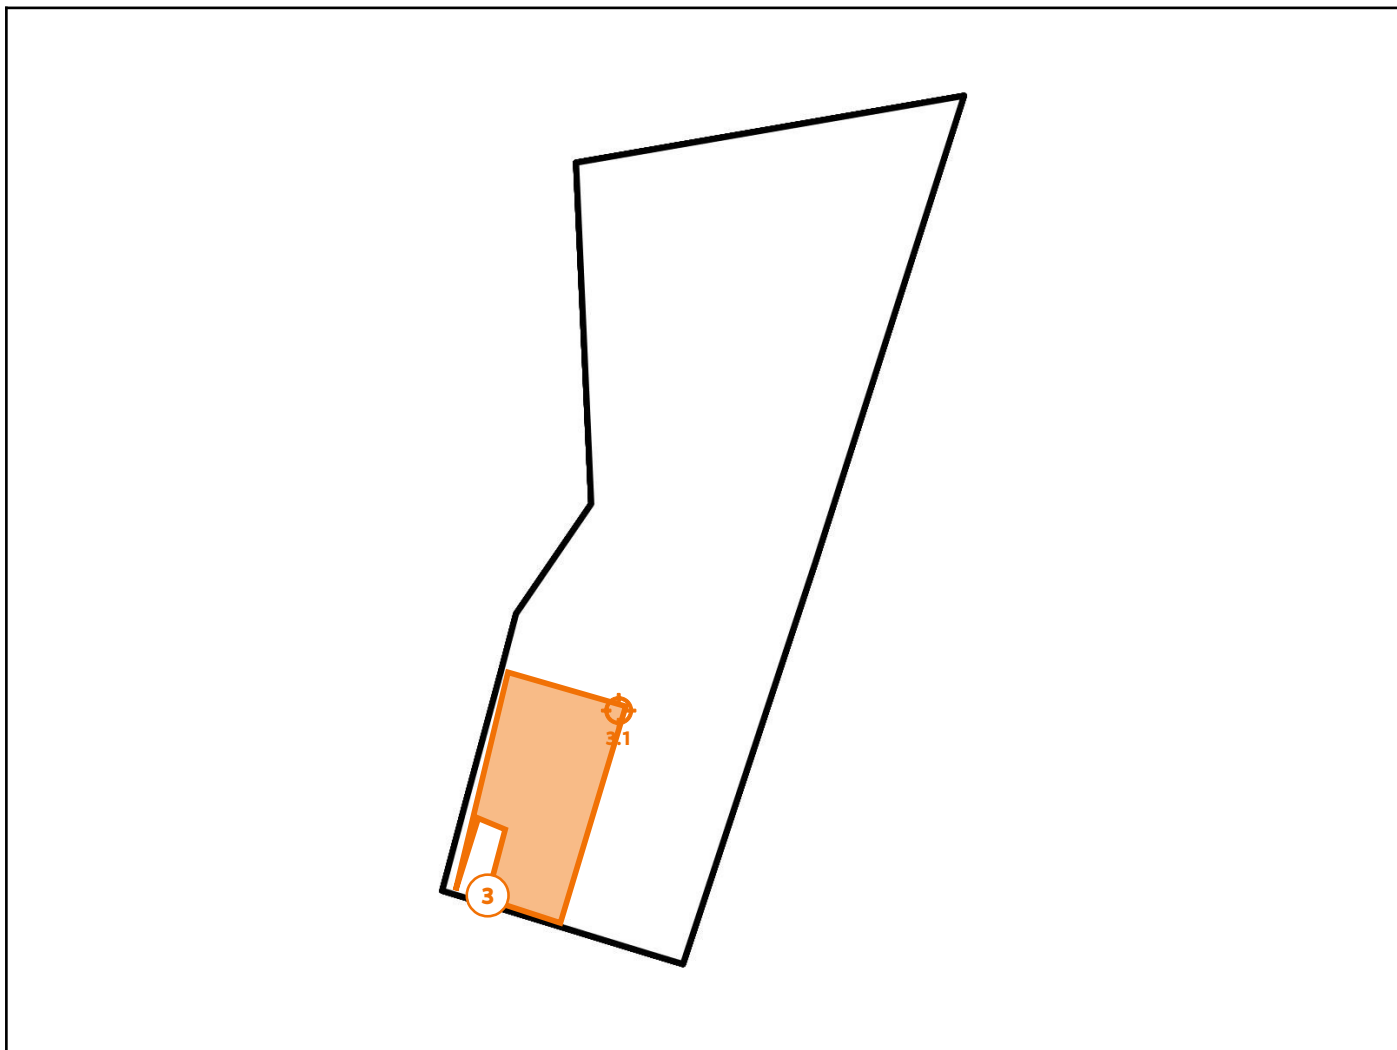
## Plan 1.7: Hoofdgebouw plan van het dak

Beschrijving	Type	Actie
3. Asbestcement golfplaten	Asbestmateriaal	<a href="#">Verwijderen</a>
3.1 Code: Golfplaat	Puntmonster	-

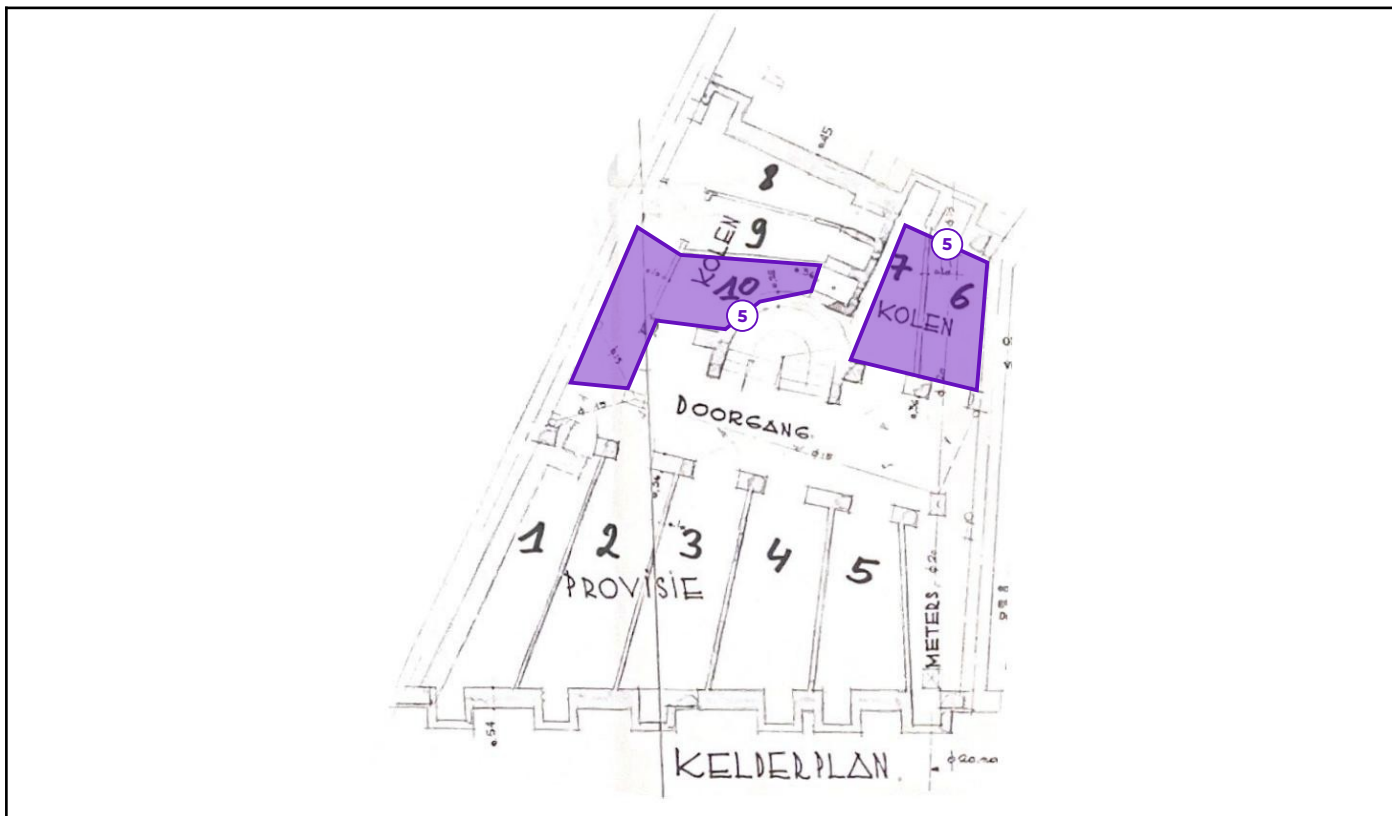
## Plan 2.1: plan kelder

Beschrijving	Type	Actie
5. Materiaal in opslag	Beperking	-

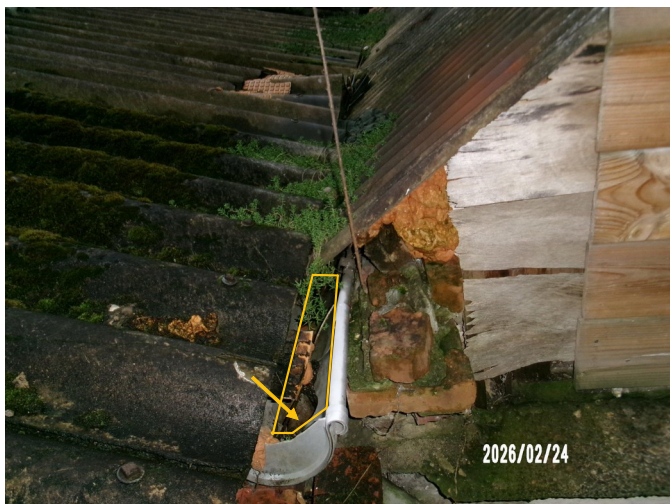
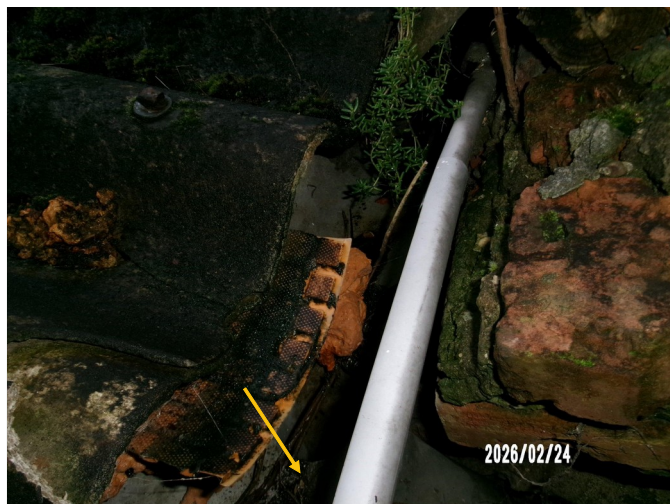
**Dringend verwijderen**

- Eenvoudige handelingen: mag via doe-het-zelf of door werknemer(s) met opleidingsattest eenvoudige handelingen  
De vezels die afspoelen van de asbesthoudende golfplaten op het dak komen terecht in de afvoergoten van de woning. De aanwezige resten (mos, vuilresten) verwijderen. U kan dit het best doen na een regenachtige dag, als het sediment vochtig is of u kan ook het sediment voorzichtig bevochtigen. Draag persoonlijke beschermingsmiddelen (FFP3 masker, wegwerphandschoenen, ...). Gooi het dubbel verpakt bij het restafval.

Beschrijving	Sediment in dakgoten
Type afvalstof	Betreft resten (contaminatie) van verwerking of beschadiging
Type resten (contaminatie)	<ul style="list-style-type: none"><li>Stof, deeltjes &lt; 4 mm, flinters, gruis (vermengd in materiaal)</li></ul>
Besmette materialen	<ul style="list-style-type: none"><li>Organisch materiaal (mos, mest, vegetatie, ...)</li></ul>
Bron van de resten	Een asbesthoudend golfplaten dak.
Omgeving	Buiten
Primaire drager	Infrastructuur hemelwater (opvang en afvoer)
Gebondenheid resten	Niet hecht
Hoeveelheid (gewicht - aantal)	<ul style="list-style-type: none"><li>2,00 kg - 1 stuk</li></ul>
Totaal gewicht	2,00 kg
Eenvoudig bereikbaar	Ja
Identificatiemethode	De asbestdeskundige beoordeelt het materiaal als asbestverdacht en dus asbesthoudend, en dit zonder monstername.
Opmerking	De vezels die afspoelen van de asbesthoudende golfplaten op het dak komen terecht in de afvoergoten van de woning. De aanwezigheid van de vezels kan evenwel niet met het blote oog vastgesteld worden. Het water wordt niet opgevangen in een waterbak. Eventueel opgevangen water niet gebruiken voor het gieten van planten, bloemen, ... vermits het asbesthoudende vezels bevat.

- Verwijder het asbestafval.
- Voer bijkomende staalname(s) uit.

Gebruik geen regenwater in uw wasmachine, om binnen te poetsen of om uw tuin mee te besproeien.

Gooi het dubbel verpakt bij het restafval.

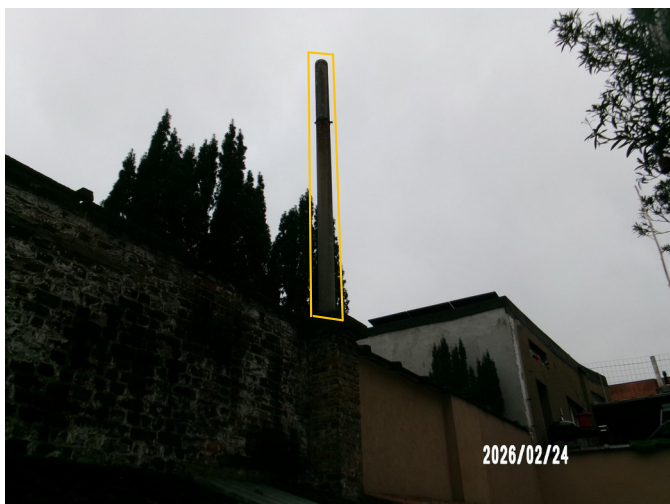
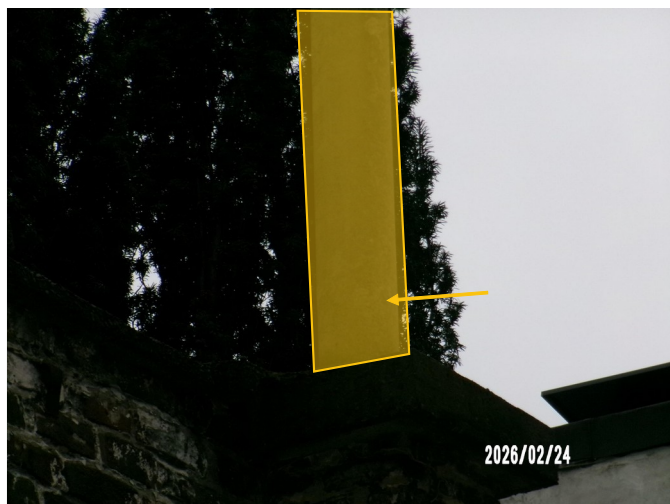
Verwijderen

- Eenvoudige handelingen: enkel door erkend asbestverwijderaar  
Er kon geen staal genomen worden van het materiaal. Dit type buis bevat meestal asbest.

Vermoedelijk loopt de buis door in een kanaal in de gemetste schouw, dit vereist specifieke bijkomende maatregelen en voldoende expertise om deze buis correct te verwijderen zonder de buis stuk te maken. Bij het verwijderen kan stof voorkomen.

Eindbeoordeling materiaalrisico	Laag materiaalrisico en/of verlaagde kans op vezelvrijgave
---------------------------------	--

Gebondenheid	Categorie 1: hechtgebonden in oorsprong
Asbestsoort (vezeltype)	Crocidoliet aanwezig
Asbestconcentratie	Laag (< 50%)
Afschermingsgraad van het gehele materiaal	Geheel of deels vrij aan de buitenlucht
Toestand van het materiaal	Licht beschadigd, licht verweerd. Intact calciumsilicaatmateriaal of categorie III 'gebondenheid'

Beschrijving	Rookgaskanaal in asbest cement
Omgeving	Buiten
Primaire drager	HVAC infrastructuur en uitrusting
Asbestmateriaal	Rookgaskanaal
Bindmiddel van asbestmateriaal	Cement
Gebondenheid op basis van bindmiddel	Hecht
Hoeveelheid (lengte - omtrek - dikte - aantal)	<ul style="list-style-type: none"><li>• 2,00 m - 15,00 cm - 1,50 cm - 6 stuks</li></ul>
Totaal volume	0,027 m <sup>3</sup>
Eenvoudig bereikbaar	Ja
Bevestigingswijze	<ul style="list-style-type: none"><li>• Geklemd</li><li>• Verlijmd, ingegoten, versmeerd</li></ul>
Identificatiemethode	<p>De asbestdeskundige beoordeelt het materiaal als asbestverdacht en dus asbesthoudend, en dit zonder monstername.</p> <p>Motivatie: Er is een onderzoeksbeperking die monstername verhindert.</p>
Destructieve handeling voor identificatie	Nee
Opmerking	Deze oppervlakte werd niet gemeten, maar geschat op basis van een benadering voor alle aanwezige rookgaskanalen. Deze schatting mag niet worden gebruikt als maatstaf voor heffingen.

- Zorg voor een veilig beheer. Vermijd het beschadigen van het asbestmateriaal. Controleer de toestand jaarlijks op wijzigingen.
- Voer bijkomende staalname(s) uit.

Dubbel verpakt afvoeren.

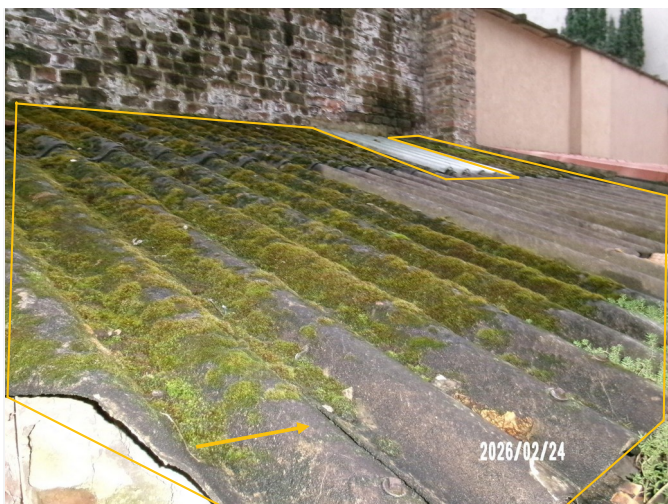
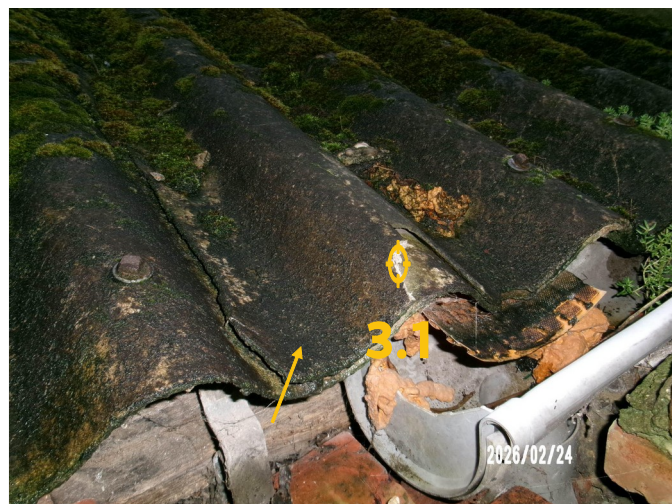
Verwijderen

Eindbeoordeling materiaalrisico	Verhoogd materiaalrisico en/of verhoogde kans op vezelvrijgave
---------------------------------	--

Gebondenheid	Categorie 1: hechtgebonden in oorsprong
Asbestsoort (vezeltype)	Alleen chrysotiel
Asbestconcentratie	Laag (< 50%)
Afschermingsgraad van het gehele materiaal	Geheel of deels (ook) vrij aan de binnenlucht
Toestand van het materiaal	Matig beschadigd, matig verweerd

#	Type	Referentie	Resultaat
3.1	Puntmonster	Golfplaat	Chrysotiel

<b>Beschrijving</b>	Asbestcement golfplaten
<b>Omgeving</b>	Grenst aan binnen- en buitenlucht
<b>Primaire drager</b>	Schuin dak
<b>Asbestmateriaal</b>	Dak- en gevelbekleding - Golfplaat
<b>Bindmiddel van asbestmateriaal</b>	Cement
<b>Gebondenheid op basis van bindmiddel</b>	Hecht
<b>Hoeveelheid (oppervlakte - aantal)</b>	<ul style="list-style-type: none"><li>• 20,00 m<sup>2</sup> - 1 stuk</li></ul>
<b>Totale oppervlakte</b>	20,00 m <sup>2</sup>
<b>Eenvoudig bereikbaar</b>	Ja
<b>Bevestigingswijze</b>	<ul style="list-style-type: none"><li>• Geschroefd</li></ul>
<b>Identificatiemethode</b>	Een monstername door de asbestdeskundige met laboanalyse door een asbestlabo.
<b>Destructieve handeling voor identificatie</b>	Nee

- Zorg voor een veilig beheer. Vermijd het beschadigen van het asbestmateriaal. Controleer de toestand jaarlijks op wijzigingen.
- Hemelwater dat afspoelt van asbestcement daken of gevels kan asbestdeeltjes bevatten. Gebruik het enkel voor gesloten circuits (bv. spoelen toiletten). Reinig na het vervangen van het dak of de gevel de dakgoten en regenwaterput of -ton om asbesthoudend sediment of slib te verwijderen

- Eenvoudige handelingen: mag via doe-het-zelf of door werknemer(s) met opleidingsattest eenvoudige handelingen  
Kan een eenvoudig zelf weggenomen worden, losschroeven met handgereedschap. Wanneer het materiaal wordt verwijderd let er dan zeer specifiek op dat u het niet (verder) beschadigd of breekt. In tussentijd niet boren, slijpen, schuren, ... in het materiaal. Zorg dat de huidige toestand ongewijzigd blijft. Dubbel verpakt afvoeren. Draag persoonlijke beschermingsmiddelen zoals FFP3 masker, wegwerphandschoenen, ...

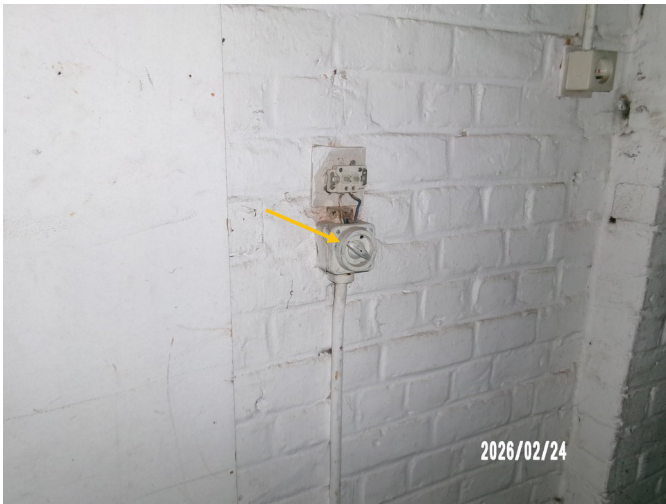
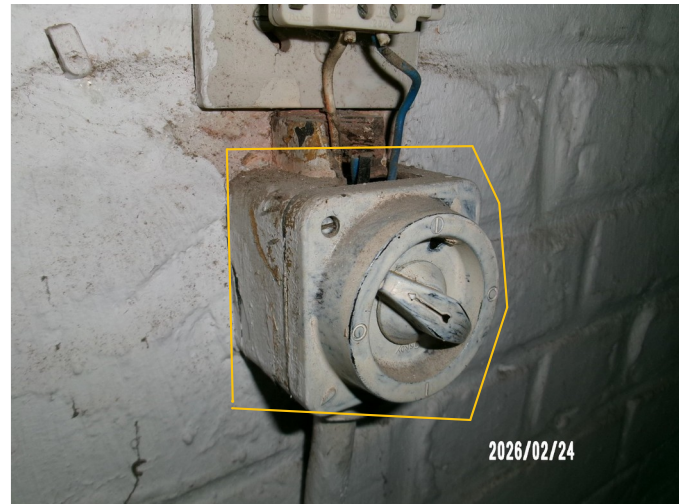
Zorgvuldig beheren

Eindbeoordeling materiaalrisico	Laag materiaalrisico en/of verlaagde kans op vezelvrijgave
---------------------------------	--

Gebondenheid	Categorie 1: hechtgebonden in oorsprong
Asbestsoort (vezeltype)	Crocidoliet aanwezig
Asbestconcentratie	Laag (< 50%)
Afschermingsgraad van het gehele materiaal	Niet stootvaste afscherming
Toestand van het materiaal	Licht beschadigd, licht verweerd. Intact calciumsilicaatmateriaal of categorie III 'gebondenheid'

Beschrijving	Bakeliet schakelaar
Omgeving	Binnen
Primaire drager	Communicatie en elektrische infrastructuur en uitrusting
Asbestmateriaal	Plaat, paneel, tablet - Type Bakeliet
Bindmiddel van asbestmateriaal	Kunststof of -hars
Gebondenheid op basis van bindmiddel	Hecht
Hoeveelheid (oppervlakte - dikte - aantal)	<ul style="list-style-type: none"> <li>• 0,40 m<sup>2</sup> - 0,30 cm - 1 stuk</li> </ul>
Totaal volume	0,001 m <sup>3</sup>
Eenvoudig bereikbaar	Ja
Bevestigingswijze	<ul style="list-style-type: none"> <li>• Geschroefd</li> </ul>
Identificatiemethode	<p>De asbestdeskundige beoordeelt het materiaal als asbestverdacht en dus asbesthoudend, en dit zonder monstername.</p> <p>Motivatie: De monstername brengt andere schade aan dan schade die inherent is aan de monstername.</p>
Destructieve handeling voor identificatie	Nee
Opmerking	<p>Deze oppervlakte werd niet gemeten, maar geschat op basis van een benadering voor alle aanwezige schakelaars. Deze schatting mag niet worden gebruikt als maatstaf voor heffingen. Als deskundige hebben wij geverifieerd dat het materiaal inderdaad bakeliet betreft en geen harde PVC. Bakeliet wordt door ons beschouwd als een asbestverdachte toepassing, aangezien het in veel gevallen asbesthoudend is. We hebben echter geen staalname uitgevoerd om de functionaliteit van de schakelaars niet in gevaar te brengen.</p>

- Zorg voor een veilig beheer. Vermijd het beschadigen van het asbestmateriaal. Controleer de toestand jaarlijks op wijzigingen.
- Voer bijkomende staalname(s) uit.

- Eenvoudige handelingen: mag via doe-het-zelf of door werknemer(s) met opleidingsattest eenvoudige handelingen  
Raadpleeg de actuele wetgeving op de website van OVAM. Onder strikte voorwaarden kan het eventueel toegestaan zijn om deze toepassing zelf te verwijderen. Bij twijfel wordt echter sterk aangeraden om een erkende asbestverwijderaar te raadplegen. Zorg er bovendien voor dat u zich goed informeert via de websites van OVAM en andere officiële bronnen over de vereiste persoonlijke beschermingsmaatregelen en de richtlijnen voor het veilig verwijderen van asbest.

Houd er rekening mee dat deze toepassingen vaak onder spanning staan. Het is daarom aan te raden om ook een elektricien te raadplegen, aangezien het werken aan of verwijderen van deze toepassingen specifieke technische kennis vereist.

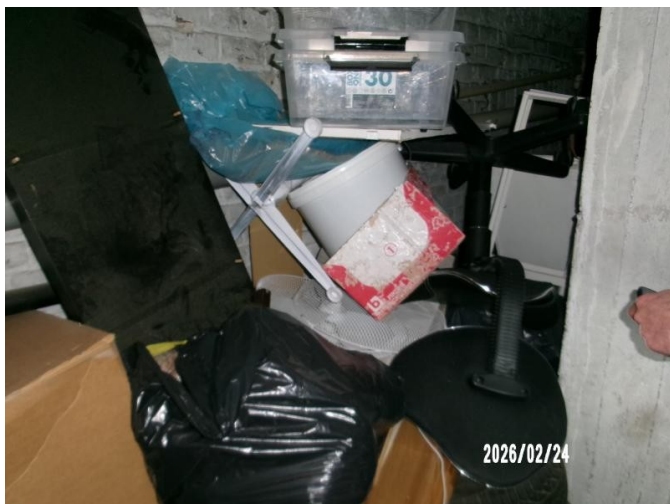
**Reden:** Materiaal in opslag

**Uitleg van de asbestdeskundige:** Vanwege de grote hoeveelheid materialen en goederen in deze ruimte(s) is het niet mogelijk om een correct onderzoek uit te voeren naar asbesthoudende of asbestverdachte materialen. De opdrachtgever is door omstandigheden niet in staat om de ruimte binnen een redelijke termijn te ontruimen, bovendien betreft het materiaal van bewoners van de appartementen. Een volledig onderzoek kan pas plaatsvinden wanneer alle aangeduide ruimtes volledig leeggehaald zijn.

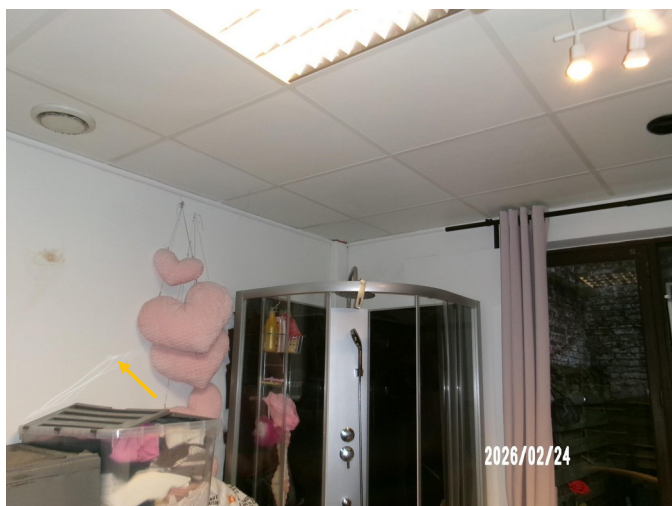
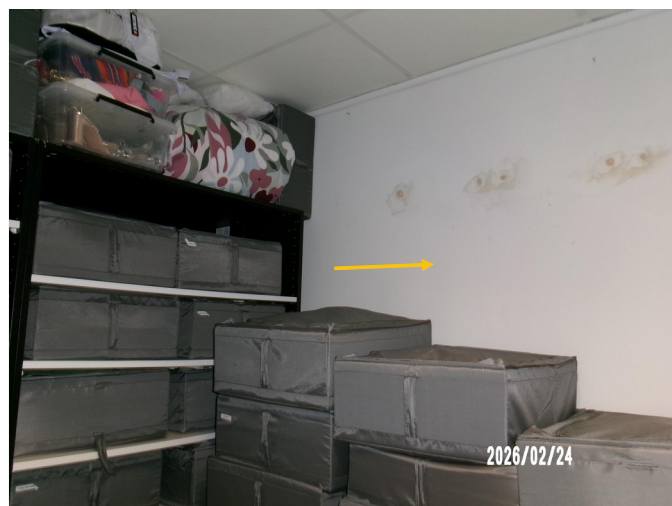
Er werden voorzetwanden (valse muren) aangebracht. Als deskundige kan ik geen uitspraak doen over eventuele asbestverdachte toepassingen die aanwezig zijn of verborgen zitten achter de voorzetwanden. Bij renovaties, sloop of verbouwingen is het aan te raden een destructieve asbestinventaris op te stellen voor deze ruimtes.

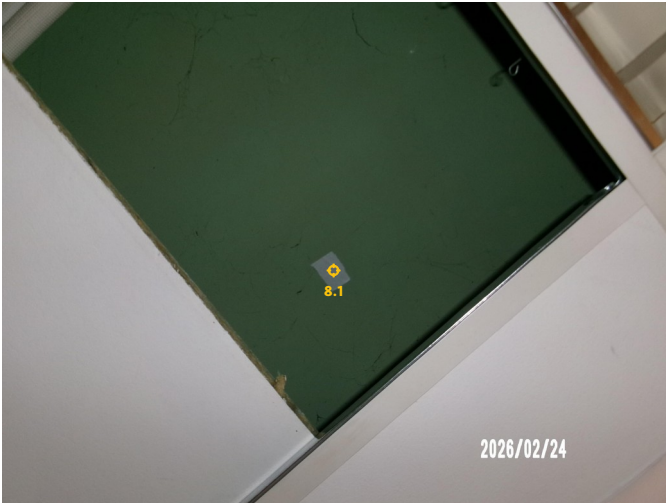
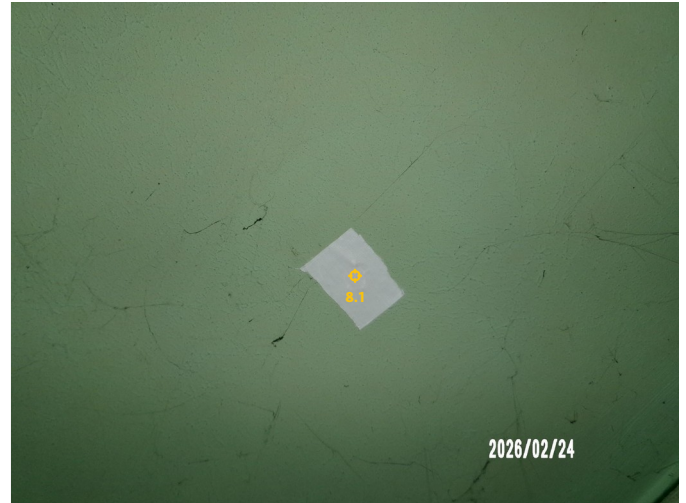
## Fiche 8: Beploistering op de plafonds

Geen asbest

#	Type	Referentie	Resultaat
8.1	Mengmonster	ST 2	Geen asbest

<b>Beschrijving</b>	Beploistering op de plafonds
<b>Omgeving</b>	Binnen
<b>Primaire drager</b>	Plafond
<b>Bindmiddel van materiaal</b>	Gips - kalk
<b>Gebondenheid op basis van bindmiddel</b>	Niet-hechtgebonden
<b>Hoeveelheid (oppervlakte - dikte - aantal)</b>	• 70,00 m <sup>2</sup> - 0,50 cm - 1 stuk
<b>Totaal volume</b>	0,35 m <sup>3</sup>
<b>Identificatiemethode</b>	Een monstername door de asbestdeskundige met laboanalyse door een asbestlabo.
<b>Destructieve handeling voor identificatie</b>	Nee
<b>Opmerking</b>	<p>Er worden geen rechten verleend aan de inschatting van de opgegeven oppervlakte. De dikte van het pleisterwerk varieert over de verschillende muren. Geen stookruimte aanwezig.</p> <p>Het pleisterwerk werd aangetroffen achter de losliggende plafondpanelen.</p>

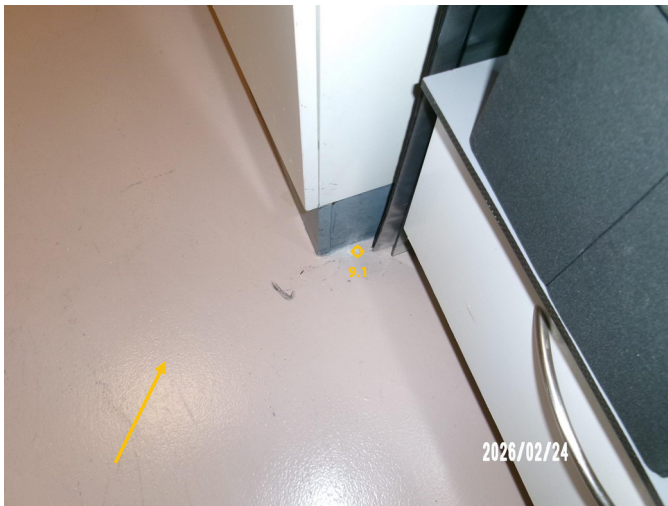
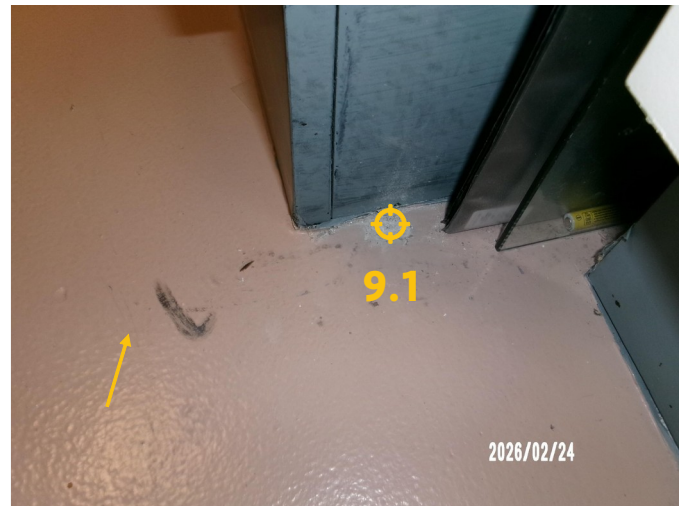
## Fiche 9: Cement vloer

Geen asbest

#	Type	Referentie	Resultaat
9.1	Puntmonster	Cement vloer	Geen asbest

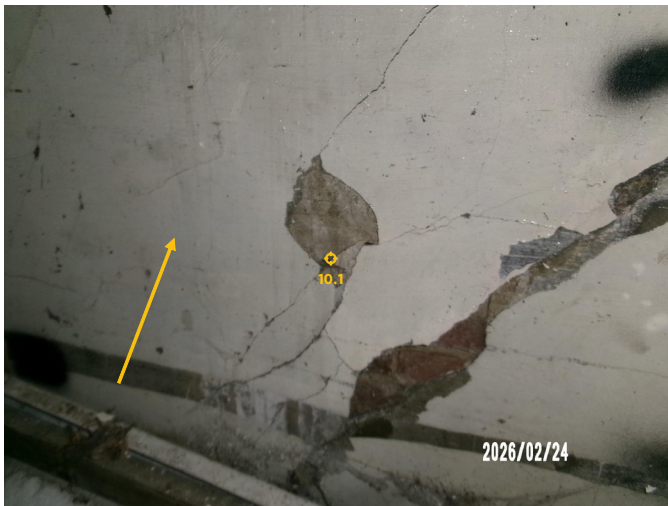
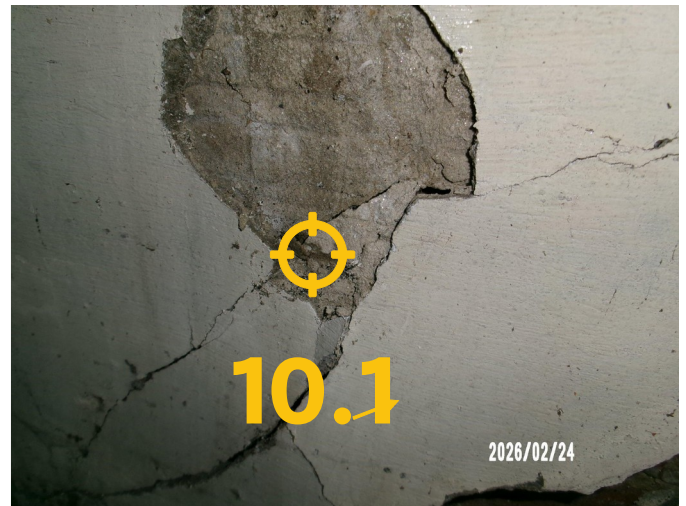
## Fiche 10: Afsmeerlaag cement

Geen asbest

#	Type	Referentie	Resultaat
10.1	Puntmonster	Cement	Geen asbest

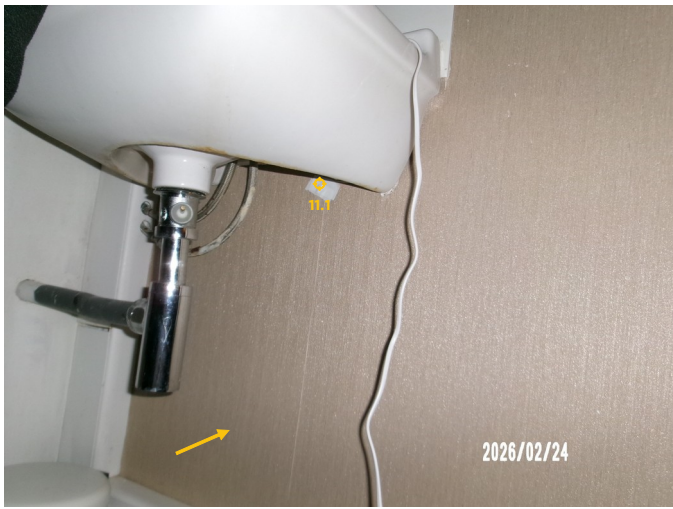
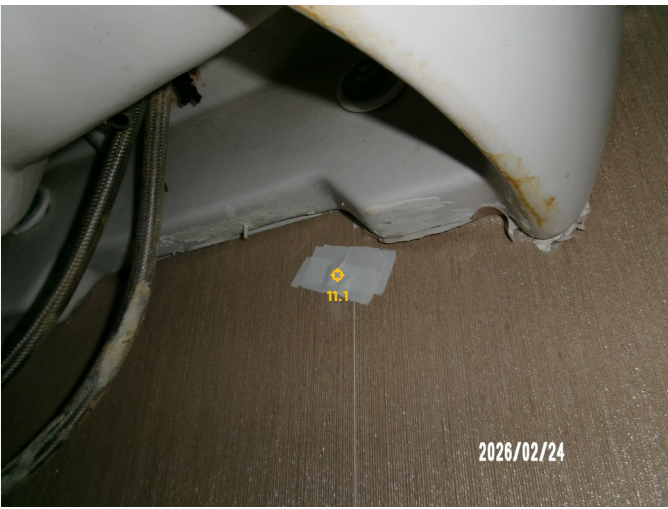
# Fiche 11: Beploistering op de muren

Geen asbest

#	Type	Referentie	Resultaat
11.1	Mengmonster	ST 1	Geen asbest

<b>Beschrijving</b>	Beploistering op de muren
<b>Omgeving</b>	Binnen
<b>Primaire drager</b>	Binnenwand
<b>Bindmiddel van materiaal</b>	Gips - kalk
<b>Gebondenheid op basis van bindmiddel</b>	Niet-hechtgebonden
<b>Hoeveelheid (oppervlakte - dikte - aantal)</b>	• 320,00 m <sup>2</sup> - 0,50 cm - 1 stuk
<b>Totaal volume</b>	1,60 m <sup>3</sup>
<b>Identificatiemethode</b>	Een monstername door de asbestdeskundige met laboanalyse door een asbestlabo.
<b>Destructieve handeling voor identificatie</b>	Nee
<b>Opmerking</b>	Er worden geen rechten verleend aan de inschatting van de opgegeven oppervlakte. De dikte van het pleisterwerk varieert over de verschillende muren. Geen stookruimte aanwezig.
