Asbestinventarisatetest

Hondstraat 10, 2550 Kontich

Attestnummer : 20260617-000440.000

Niet-asbestveilig

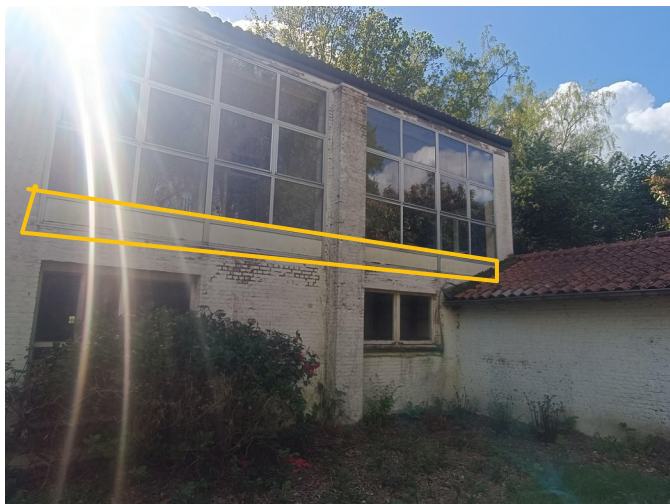
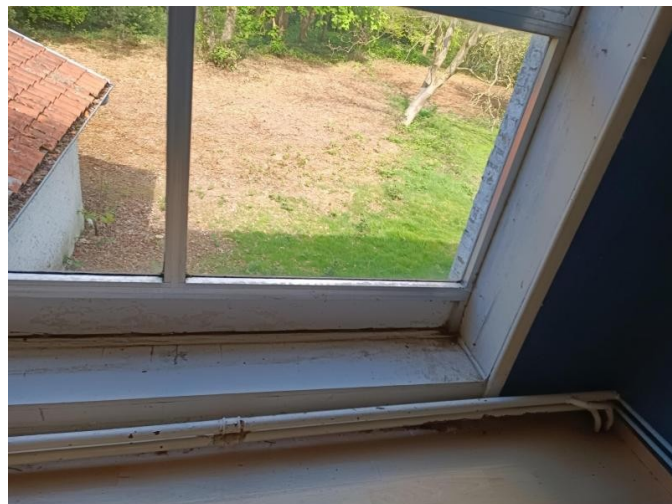
Het asbestmateriaal valt onder de mijlpaal van 2040.

Eindbeoordeling materiaalrisico	Verhoogd materiaalrisico en/of verhoogde kans op vezelvrijgave
---------------------------------	--

Gebondenheid	Categorie 1: hechtgebonden in oorsprong
Asbestsoort (vezeltype)	Crocidoliet aanwezig
Asbestconcentratie	Laag (< 50%)
Afschermingsgraad van het gehele materiaal	Geheel of deels vrij aan de binnenlucht, maar geen contact met binnenluchtstromen
Toestand van het materiaal	Licht beschadigd, licht verweerd. Intacte calciumsilicaatplaat of materiaal met categorie 3-gebondenheid

Beschrijving	Glasal (visueel vastgesteld)
Omgeving	Grenst aan binnen- en buitenlucht
Primaire drager	Wandopening verticaal (raam, deur, ...)
Asbestmateriaal	Plaat, paneel, tablet - Geëmailleerd, type Glasal
Bindmiddel van asbestmateriaal	Cement
Gebondenheid op basis van bindmiddel	Hecht
Hoeveelheid (oppervlakte - dikte - aantal)	• 1,00 m ² - 0,30 cm - 4 stuks
Totaal volume	0,012 m ³
Eenvoudig bereikbaar	Ja
Bevestigingswijze	• Geklemd
Identificatiemethode	De asbestdeskundige beoordeelt het materiaal als asbestverdacht en dus asbesthoudend, en dit zonder monstername. Motivatie: De monstername brengt andere schade aan dan schade die inherent is aan de monstername.
Destructieve handeling voor identificatie	Nee
Opmerking	De platen zijn visueel /auditief als asbestverdacht beschouwd. Er werd geen staalname uitgevoerd wegens kans op breukvlakken. De vermelde oppervlaktes, diktes, gewichten en volumes betreffen een beredeneerde schatting. Er worden geen rechten verleend aan deze oppervlaktes/diktes/volumes.

- Verwijder dit asbestmateriaal zo snel mogelijk. Volg de toestand goed op.
- Voer bijkomende staalname(s) uit.

- Eenvoudige handelingen: mag via doe-het-zelf of door werknemer(s) met opleidingsattest eenvoudige handelingen
Mag verwijderd worden via EH via doe-het zelf :

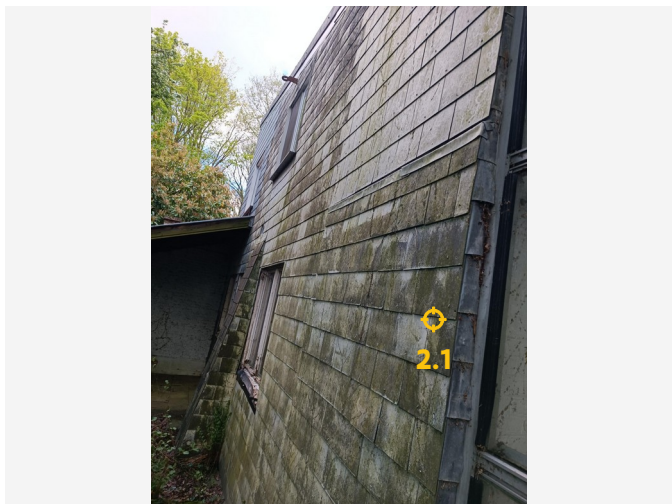
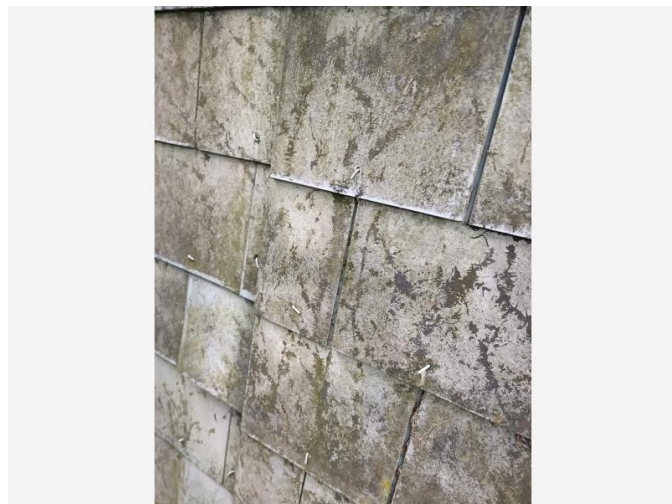
Het asbestmateriaal valt onder de mijlpaal van 2034.

Eindbeoordeling materiaalrisico	Verhoogd materiaalrisico en/of verhoogde kans op vezelvrijgave
---------------------------------	--

Gebondenheid	Categorie 1: hechtgebonden in oorsprong
Asbestsoort (vezeltype)	Alleen chrysotiel aanwezig
Asbestconcentratie	Laag (< 50%)
Afschermingsgraad van het gehele materiaal	Geheel of deels vrij aan de buitenlucht, maar geen contact met binnenlucht
Toestand van het materiaal	Matig beschadigd, matig verweerd

#	Type	Referentie	Resultaat
2.1	Puntmonster	lei	Chrysotiel

Beschrijving	gevelleien
Omgeving	Buiten
Primaire drager	Wand buitenschil
Asbestmateriaal	Dak- en gevelbekleding - Lei, shingle
Bindmiddel van asbestmateriaal	Cement
Gebondenheid op basis van bindmiddel	Hecht
Hoeveelheid (oppervlakte - aantal)	<ul style="list-style-type: none">• 80,00 m² - 1 stuk
Totale oppervlakte	80,00 m ²
Eenvoudig bereikbaar	Ja
Bevestigingswijze	<ul style="list-style-type: none">• Geklemd• Genageld, geniet
Identificatiemethode	Een monstername door de asbestdeskundige met laboanalyse door een asbestlabo.
Destructieve handeling voor identificatie	Nee
Opmerking	<p>Er werd een staal genomen aan een uitstekend stuk waardoor de waterdichtheid van de gevelbedekking niet in het gedrang komt.</p> <p>De vermelde oppervlaktes, diktes en volumes betreffen een beredeneerde schatting. Er worden geen rechten verleend aan deze oppervlaktes/diktes/volumes.</p>

- Verwijder dit asbestmateriaal zo snel mogelijk. Volg de toestand goed op.
- Hemelwater dat afspoelt van asbestcement daken of gevels kan asbestdeeltjes bevatten. Gebruik het enkel voor gesloten circuits (bv. spoelen toiletten). Reinig na het vervangen van het dak of de gevel de dakgoten en regenwaterput of -ton om asbesthoudend sediment of slib te verwijderen

- Eenvoudige handelingen: mag via doe-het-zelf of door werknemer(s) met opleidingsattest eenvoudige handelingen
EH via doe-het zelf Standaard dragen van de nodige wegwerp beschermingsmiddelen FFP 3 masker , handschoenen en tyvec CAT III type 5-6 , afwasbaar schoeisel Indien mogelijk de ondervloer afdekken , leien voorzichtig verwijderen, extra fixeren, niet breken , niet gooien, onmiddellijk verpakken of voorzichtig in container met asbest bag plaatsen. Voldoende benevelen/bevochtigen tijdens de duur van de werken. Gebruik geen storkokers. Voor hechtgebonden toepassingen: Bij verwijdering door doe-het-zelf moet men dit afval dubbel en luchtdicht verpakt aandienen bij het gemeentelijk recyclagepark. Men raadpleegt best op voorhand de voorwaarden van het recyclagepark. Indien leien in slechte staat zijn en kans bestaat op breken : Eenvoudige handeling opgeleid personeel , alle werknemer(s) moeten wel beschikken over een opleidingsattest eenvoudige handelingen 8u Zie ook link Zie <https://ovam.vlaanderen.be/wie-mag-wat->

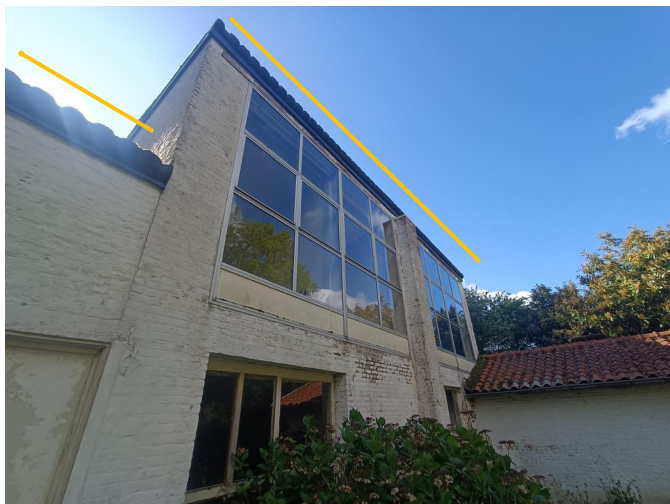
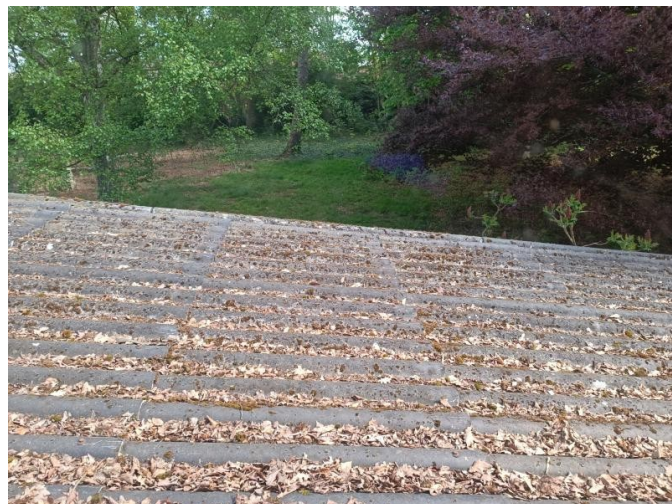
Het asbestmateriaal valt onder de mijlpaal van 2034.

Eindbeoordeling materiaalrisico	Verhoogd materiaalrisico en/of verhoogde kans op vezelvrijgave
Opmerking	mosgroei is matig beschadigd

Gebondenheid	Categorie 1: hechtgebonden in oorsprong
Asbestsoort (vezeltype)	Crocidoliet aanwezig
Asbestconcentratie	Laag (< 50%)
Afschermingsgraad van het gehele materiaal	Geheel of deels vrij aan de buitenlucht, maar geen contact met binnenlucht
Toestand van het materiaal	Matig beschadigd, matig verweerd

Beschrijving	Golfplaten visueel vastgesteld
Omgeving	Grenst aan binnen- en buitenlucht
Primaire drager	Schuin dak
Asbestmateriaal	Dak- en gevelbekleding - Golfplaat
Bindmiddel van asbestmateriaal	Cement
Gebondenheid op basis van bindmiddel	Hecht
Hoeveelheid (oppervlakte - aantal)	<ul style="list-style-type: none"> • 140,00 m² - 1 stuk
Totale oppervlakte	140,00 m ²
Eenvoudig bereikbaar	Ja
Bevestigingswijze	<ul style="list-style-type: none"> • Geschroefd
Identificatiemethode	<p>De asbestdeskundige beoordeelt het materiaal als asbestverdacht en dus asbesthoudend, en dit zonder monstername.</p> <p>Motivatie: Er is een onderzoeksbeperking die monstername verhindert; De ruimte of het materiaal bevindt zich hoger dan 3,5 meter vanaf een vaste ondergrond.</p>
Destructieve handeling voor identificatie	Nee
Opmerking	<p>De golfplaten zijn visueel vastgesteld. Volgens het inspectieprotocol is een monstername van golfplaten verplicht om dit te identificeren als niet-asbesthoudend.</p> <p>De toepassing is niet bereikbaar voor monstername. De toepassing blijft asbestverdacht. Het is aangewezen om bijkomend onderzoek uit te voeren bij renovatiewerken. De vermelde oppervlaktes, diktes en volumes betreffen een beredeneerde schatting. Er worden geen rechten verleend aan deze oppervlaktes/diktes/volumes.</p>

- Verwijder dit asbestmateriaal zo snel mogelijk. Volg de toestand goed op.
- Hemelwater dat afspoelt van asbestcement daken of gevels kan asbestdeeltjes bevatten. Gebruik het enkel voor gesloten circuits (bv. spoelen toiletten). Reinig na het vervangen van het dak of de gevel de dakgoten en regenwaterput of -ton om asbesthoudend sediment of slib te verwijderen
- Voer bijkomende staalname(s) uit.

- Eenvoudige handelingen: mag via doe-het-zelf of door werknemer(s) met opleidingsattest eenvoudige handelingen
EH via doe-het zelf Standaard dragen van de nodige wegwerp beschermingsmiddelen FFP 3 masker , handschoenen en tyvec CAT III type 5-6 , afwasbaar schoeisel Indien mogelijk de ondervloer afdekken , golfplaten voorzichtig verwijderen, extra fixeren, niet breken , niet gooien, onmiddellijk dubbel verpakken , luchtdicht afsluiten of voorzichtig in container met asbest bag plaatsen. Voldoende benevelen/bevochtigen tijdens de duur van de werken. Indien golfplaten in slechte staat zijn en kans bestaat op breken : Eenvoudige handeling opgeleid personeel , alle werknemer(s) moeten wel beschikken over een opleidingsattest eenvoudige handelingen 8u Voor hechtgebonden toepassingen: Bij verwijdering door doe-het-zelf moet men

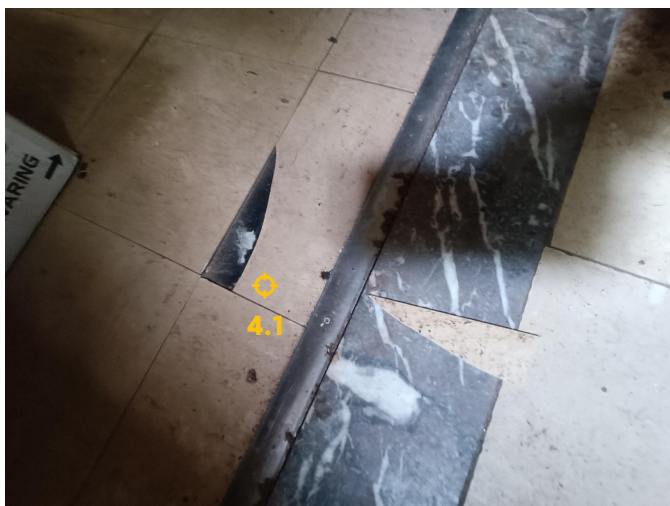
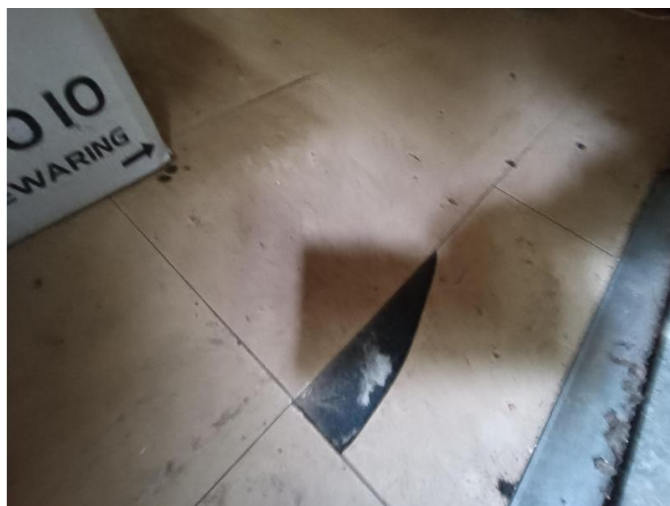
Het asbestmateriaal valt onder de mijlpaal van 2040.

Beschrijving	Vinyl tegels (colovinyl)
Omgeving	Binnen
Primaire drager	Vloer
Asbestmateriaal	Prefab - afwerking - Tegel
Bindmiddel van asbestmateriaal	Kunststof of -hars
Gebondenheid op basis van bindmiddel	Hecht
Hoeveelheid (oppervlakte - dikte - aantal)	• 12,00 m ² - 0,30 cm - 1 stuk
Totaal volume	0,036 m ³
Eenvoudig bereikbaar	Ja
Bevestigingswijze	• Verlijmd, ingegoten, versmeerd
Identificatiemethode	Een monstername door de asbestdeskundige met laboanalyse door een asbestlabo.
Destructieve handeling voor identificatie	Nee
Opmerking	<p>De vermelde oppervlaktes en volumes betreffen een beredeneerde schatting. Er worden geen rechten verleend aan deze oppervlaktes/volumes. De dikte is een schatting die voorkomt uit de monsterplaatsen en is daarom niet altijd representatief.</p> <p>Mogelijks is deze vloerbedekking ook aanwezig in de andere ruimtes. (al dan niet bedekt)</p>

- Zorg voor een veilig beheer. Vermijd het beschadigen van het asbestmateriaal. Controleer de toestand jaarlijks op wijzigingen.
- Scherm in afwachting van verwijdering het asbestmateriaal af van luchtstromingen en verstoring: bijvoorbeeld door het te verpakken, te fixeren, af te dekken, signalisatie - afbakening aan te brengen, ...

- Eenvoudige handelingen: enkel door erkend asbestverwijderaar
Bevestiging los : EH erkend saneerder : de saneerder motiveert de verwijderingsmethode in zijn werkplan. Een kartonnen onderlaag is losgebonden. Uitzonderingen zijn mogelijk maar worden goedgekeurd door FOD Waso volgens huidige regelgeving i.v.m. asbestverwijderingsmethodes Zie ook link Zie <https://ovam.vlaanderen.be/wie-mag-wat-verwijderen> <https://ovam.vlaanderen.be/voorzorgsmaatregelen-bij-asbestverwijdering> <https://ovam.vlaanderen.be/asbestafval-afvoeren> Zie ook wetgevend kader (website van de OVAM en CODEX boek VI titel 3). <http://werk.belgie.be/sites/default/files/content/documents/Welzijn%20op%20het%20werk/Regelgeving/Codex%20boek%20VI%20titel%203%20Asbest.pdf> methodiek verwijderingsmethodes worden achteraan in het attest verder toegelicht

- Hermetische zone (erkend asbestverwijderaar)
bevestiging gelijmd (wit of zwarte lijm) : HZ Erkend saneerder . Bij het lostrekken van de vinyl zal de onderlaag scheuren. Een kartonnen onderlaag is losgebonden. Lijmresten worden met een freesmachine verwijderd in een hermetische zone. Zie ook link Zie <https://ovam.vlaanderen.be/wie-mag-wat-verwijderen>
<https://ovam.vlaanderen.be/voorzorgsmaatregelen-bij-asbestverwijdering>
<https://ovam.vlaanderen.be/asbestafval-afvoeren> Zie ook wetgevend kader (website van de OVAM en CODEX boek VI titel 3). <http://werk.belgie.be/sites/default/files/content/documents/Welzijn%20op%20het%20werk/Regelgeving/Codex%20boek%20VI%20titel%203%20Asbest.pdf> methodiek verwijderingsmethodes worden achteraan in het attest verder toegelicht

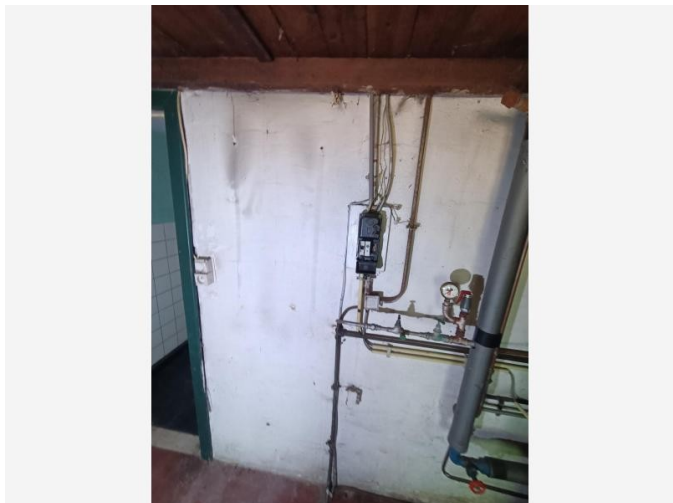
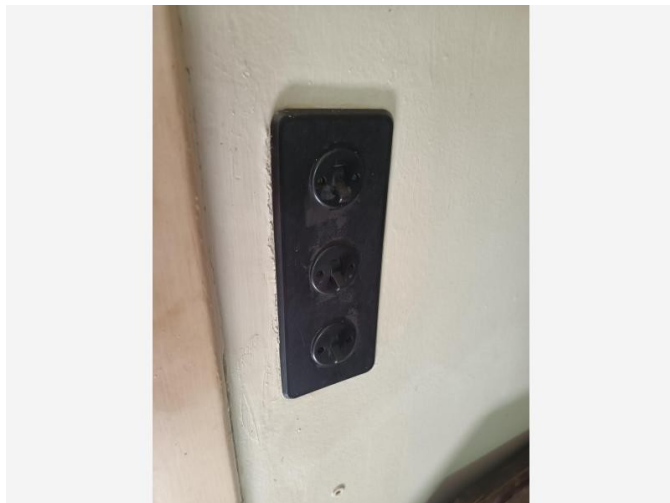
Fiche 6: Bakeliet toep.(schakelaars-stopcontact.-verdeeldozen-radiatorknoppen

Beschrijving	Bakeliet toep.(schakelaars-stopcontact.-verdeeldozen-radiatorknoppen)
Omgeving	Binnen
Primaire drager	Communicatie en elektrische infrastructuur en uitrusting
Asbestmateriaal	Plaat, paneel, tablet - Type Bakeliet
Bindmiddel van asbestmateriaal	Kunststof of -hars
Gebondenheid op basis van bindmiddel	Hecht
Hoeveelheid (oppervlakte - dikte - aantal)	<ul style="list-style-type: none"> • 0,20 m² - 1,00 cm - 5 stuks
Totaal volume	0,01 m ³
Eenvoudig bereikbaar	Ja
Bevestigingswijze	<ul style="list-style-type: none"> • Geschroefd
Identificatiemethode	<p>De asbestdeskundige beoordeelt het materiaal als asbestverdacht en dus asbesthoudend, en dit zonder monstername.</p> <p>Motivatie: De monstername brengt andere schade aan dan schade die inherent is aan de monstername.</p>
Destructieve handeling voor identificatie	Nee
Opmerking	<p>Het is moeilijk te bepalen of de bakeliettoepassingen in de woning ook effectief asbesthoudend zijn (het kan ook gaan om de asbestvrije variant).</p> <p>Er werd geen monster genomen oww beschadiging aan een elektrisch gerelateerde toepassing, extra controle bij verwijdering van het verdacht materiaal.</p>

- Eenvoudige handelingen: mag via doe-het-zelf of door werknemer(s) met opleidingsattest eenvoudige handelingen
Schakelaars, stopcontacten en andere gelijkaardige toepassingen kunnen eenvoudig losgeschroefd worden --> EH doe-het-zelf. Afgesloten of verzegelde kast --> EH opgeleid techniker personeel 8u basisopleiding asbest. Voor elektrische infrastructuur en uitrusting dient u vooraleer men deze toepassing gaat bevochtigen de elektriciteit af te sluiten (zoniet elektrocutie-/brandgevaar). standaard dragen van de nodige wegwerp beschermingsmiddelen FFP 3 masker , handschoenen en tyvec CAT III type 5-6 , afspoelbaar schoeisel Losschroeven en dubbel verpakken in plastic , sluit luchtdicht af en breng dit als hechtgebonden afval naar een plaatselijk containerpark. Voor hechtgebonden toepassingen: Bij verwijdering door doe-het-zelf moet men dit afval dubbel en luchtdicht verpakt aandienen bij het gemeentelijk recyclagepark. Men raadpleegt best op voorhand de voorwaarden van het recyclagepark.

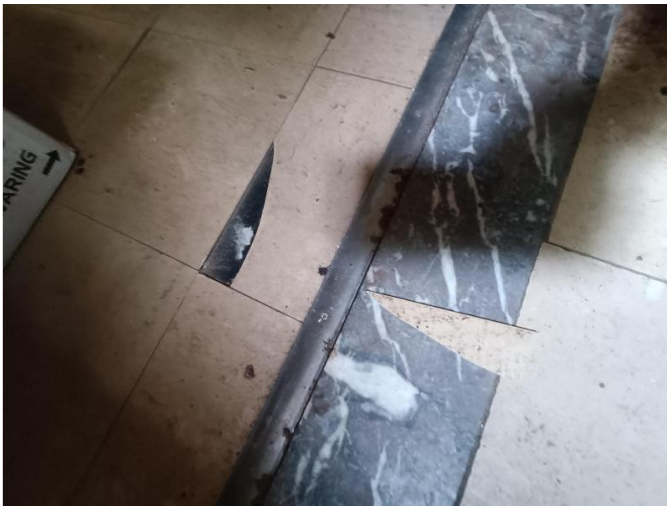
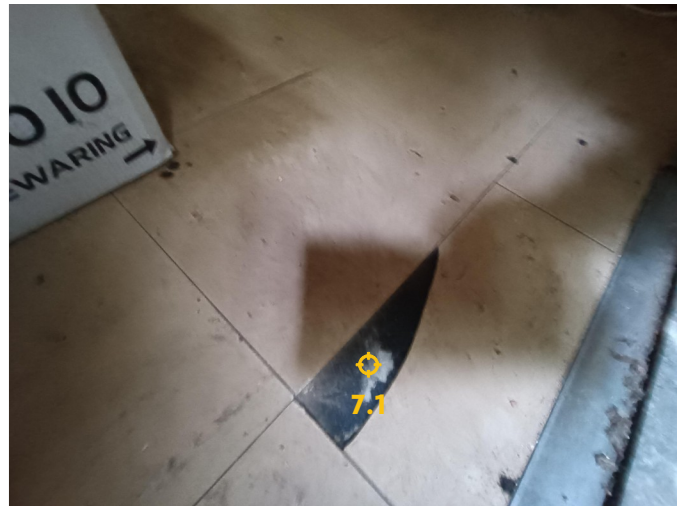
Beschrijving	Zwarte lijm
Omgeving	Binnen
Primaire drager	Vloer
Asbestmateriaal	In-situ afwerkingslagen - Lijmlaag
Bindmiddel van asbestmateriaal	Lijm
Gebondenheid op basis van bindmiddel	Hecht
Hoeveelheid (oppervlakte - dikte - aantal)	<ul style="list-style-type: none"> • 10,00 m² - 0,10 mm - 1 stuk
Totaal volume	0,001 m ³
Eenvoudig bereikbaar	<p>Nee</p> <ul style="list-style-type: none"> • Het asbestmateriaal is bedekt (uitgezonderd laag verf, coating, behang, kunststof, textiel) en het wegnemen van het bedekkende materiaal kan niet zonder het bedekkende materiaal te beschadigen.
Bevestigingswijze	<ul style="list-style-type: none"> • Verlijmd, ingegoten, versmeerd
Identificatiemethode	Een monstername door de asbestdeskundige met laboanalyse door een asbestlabo.
Destructieve handeling voor identificatie	Nee
Opmerking	<p>De vermelde oppervlaktes en volumes betreffen een beredeneerde schatting. Er worden geen rechten verleend aan deze oppervlaktes/volumes. De dikte is een schatting die voorkomt uit de monsterplaatsen en is daarom niet altijd representatief</p> <p>Mogelijks is deze zwarte lijm ook aanwezig in de andere ruimtes.(al dan niet bedekt)</p>

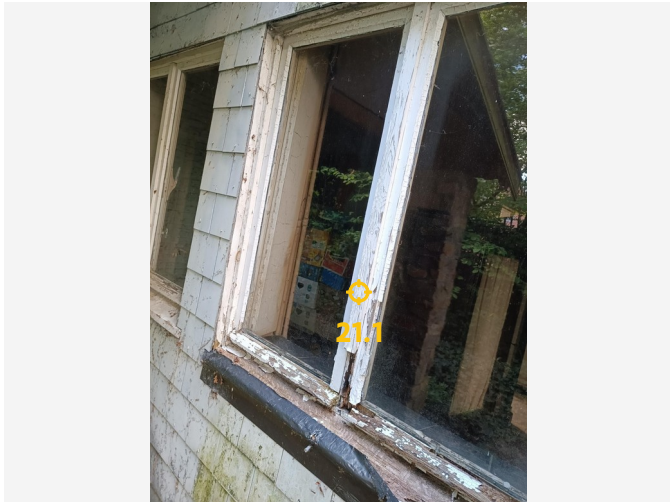
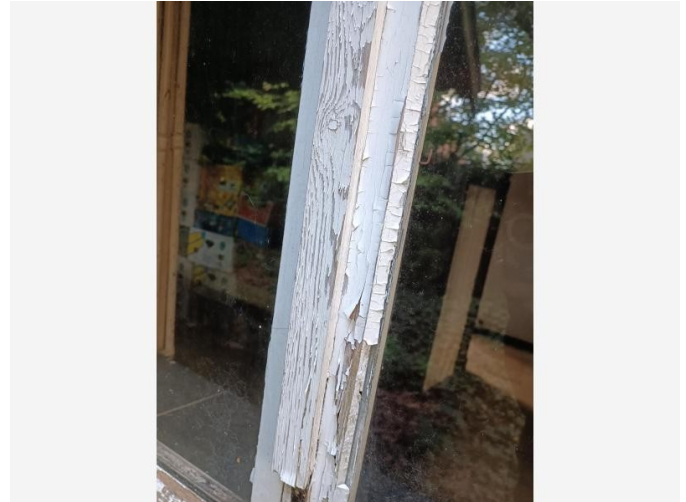
Fiche 21: Kit kozijn-muur (met staalname) houten raam

Beschrijving	Kit kozijn-muur (met staalname) houten raam
Omgeving	Buiten
Primaire drager	Wandopening verticaal (raam, deur, ...)
Bindmiddel van materiaal	Kitten, mastiek, pasta
Gebondenheid op basis van bindmiddel	Hecht
Hoeveelheid (gewicht - aantal)	<ul style="list-style-type: none">• 0,20 kg - 7 stuks
Totaal gewicht	1,40 kg
Identificatiemethode	Een monstername door de asbestdeskundige met laboanalyse door een asbestlabo.
Destructieve handeling voor identificatie	Nee
Opmerking	Het gewicht en lm is een bereedeneerde schatting. Er worden geen rechten verleend aan deze oppervlaktes. De dikte is een schatting die voorkomt uit de monsterplaatsen en is daarom niet altijd representatief

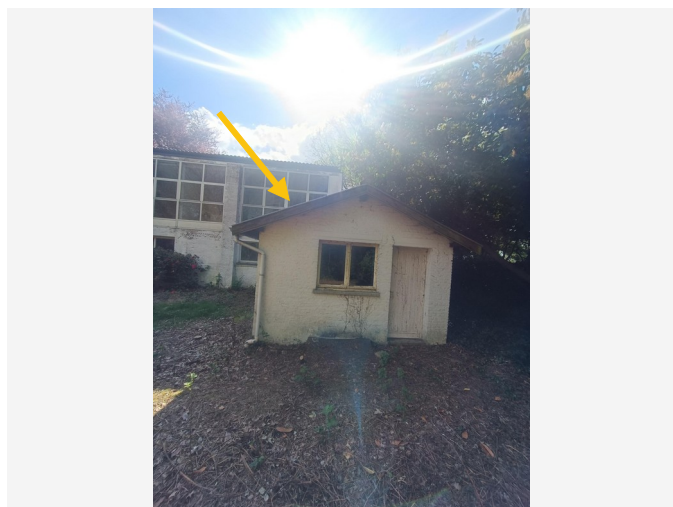
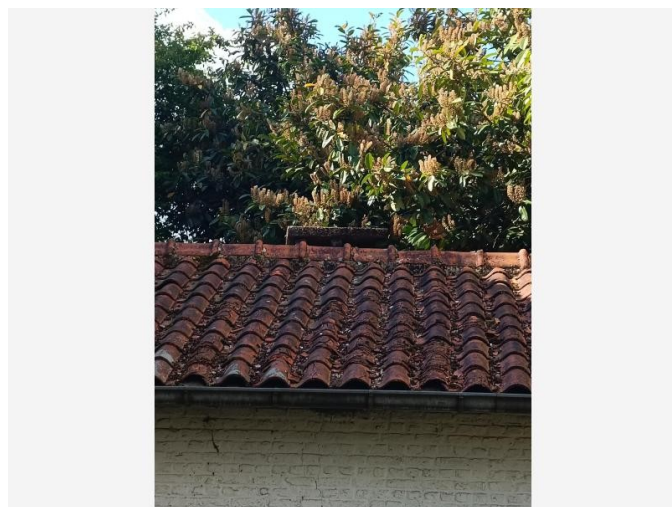
Beschrijving	Notitie	Terug te vinden op plannen
Fiche 23: pannen puntdak(cv ruimte)	Pannen puntdak is zijn niet asbestverdacht.(klei pannen)	Plan 1.10: plan dak

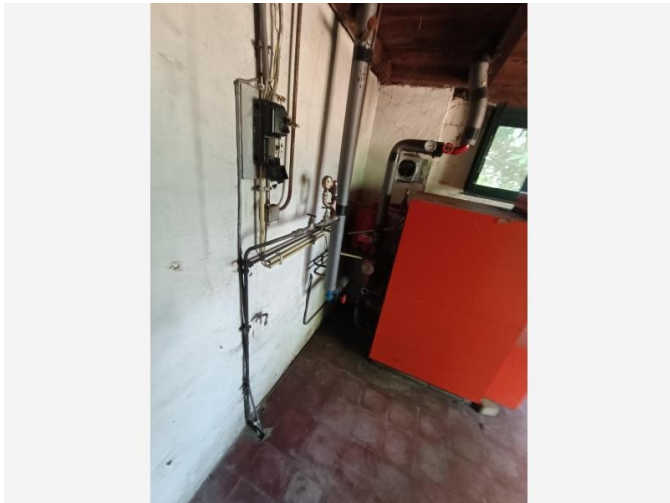
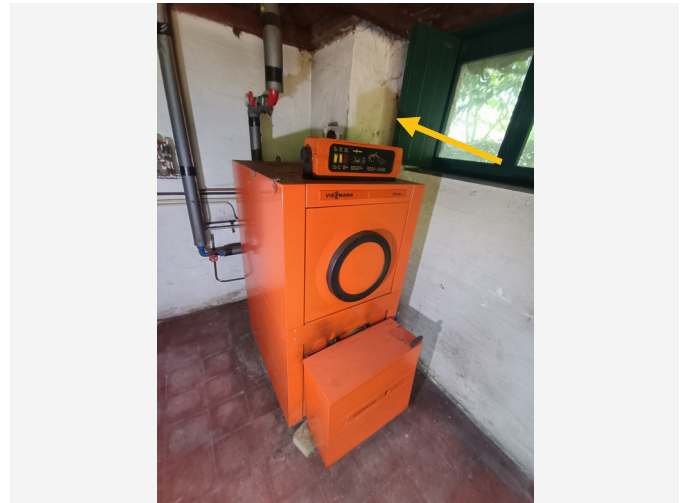
Beschrijving	Notitie	Terug te vinden op plannen
Fiche 24: schouw/rookkanaal..	Het is niet uitgesloten dat er nog verdacht materiaal aanwezig is in de schouw ,(bij werken extra controle aangewezen.)	Plan 1.2: plan glv
Fiche 25: HVAC-installatie: bwj onbekend	De ketel (vriessman) bwj onbekend . Laat de ketel controleren door een opgeleid techniker (basis 8u asbest). mogelijks zijn er verdachte pakkingen aanwezig	Plan 1.1: plan glv
