# Asbestinventarisatattest

Berkenlaan 69, 2940 Stabroek  
Gemeenschappelijke delen

Attestnummer : **20260617-000480.000**

Uitgegeven op : **17.06.2026**

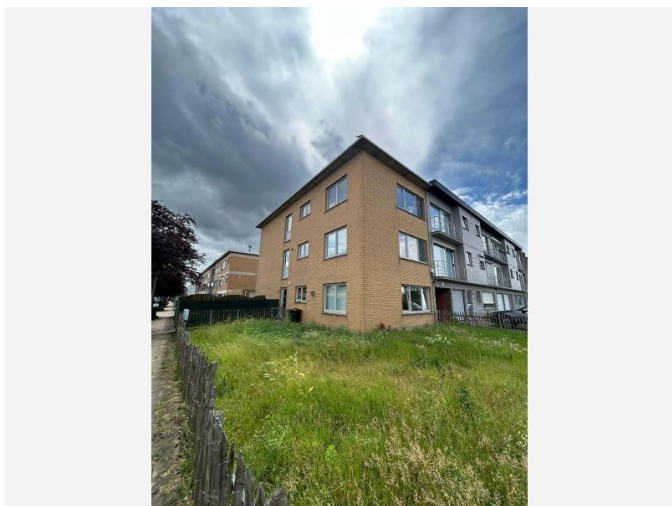
*Situeringsfoto*

**Reden:** Het te onderzoeken materiaal situeert zich hoger dan 3,50 m te rekenen vanaf een veilige ondergrond

**Uitleg van de asbestdeskundige:** Het dak lag hoger dan 3.5 meter en was niet bereikbaar

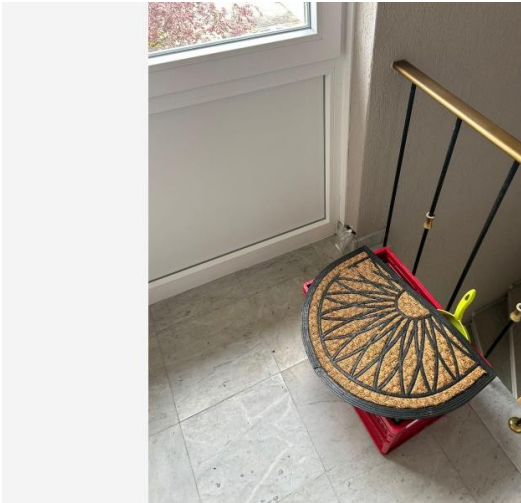
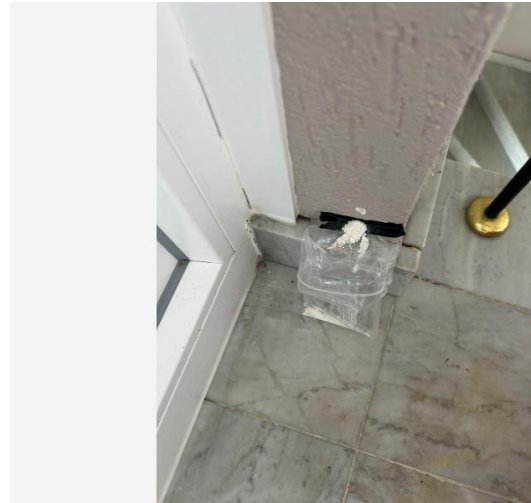
Geen asbest

| # | Type | Referentie | Resultaat |
|---|---|---|---|
| 2.1 | Mengmonster | 6020513915 | Geen asbest |

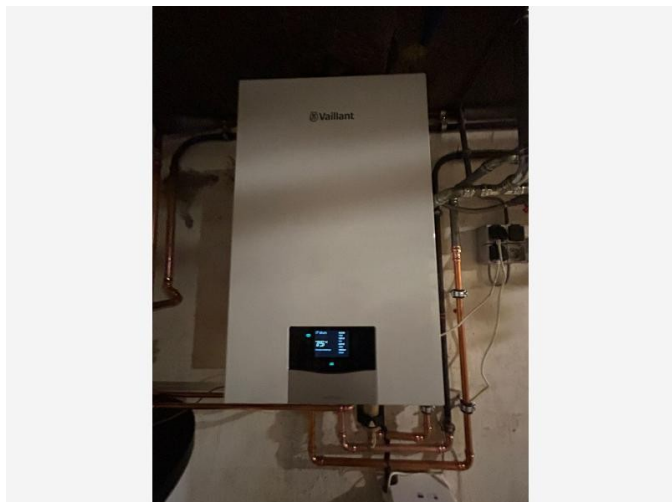
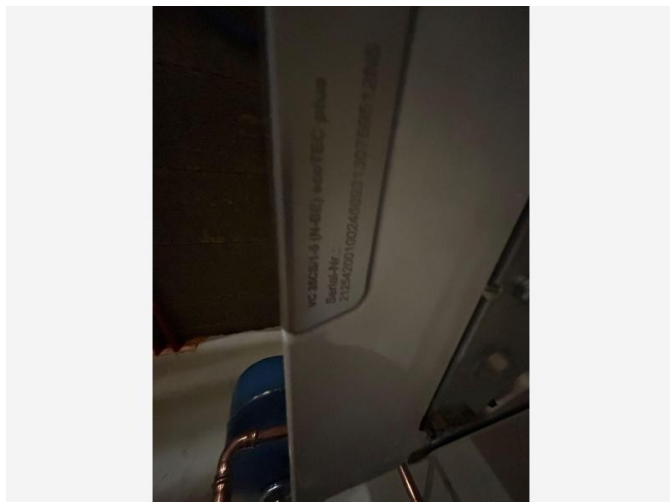
### Fiche 3: Ketel

| Beschrijving | Notitie | Terug te vinden op plannen |
|---|---|---|
| Fiche 3: Ketel | - | Plan 1.1: Kelder |

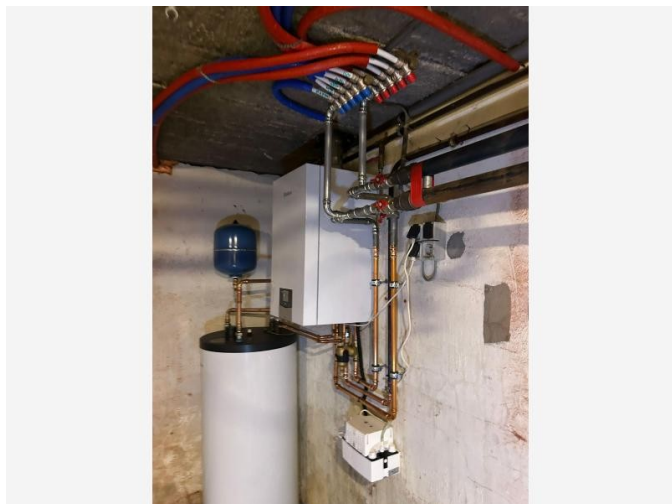
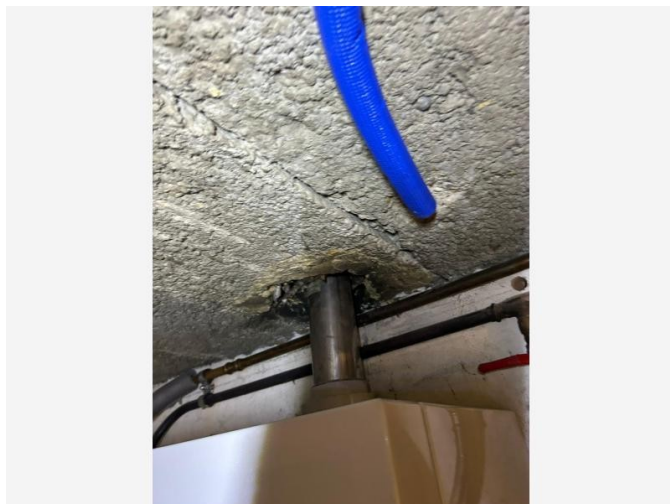
### Fiche 4: Rookgaskanaal

| Beschrijving | Notitie | Terug te vinden op plannen |
|---|---|---|
| Fiche 4: Rookgaskanaal | Het rookgaskanaal bestaat uit metaal of pvc, deze is niet-asbestverdacht. | - |

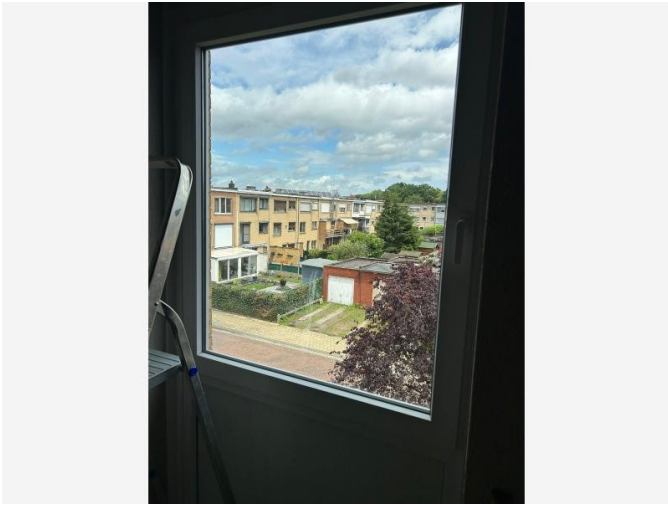
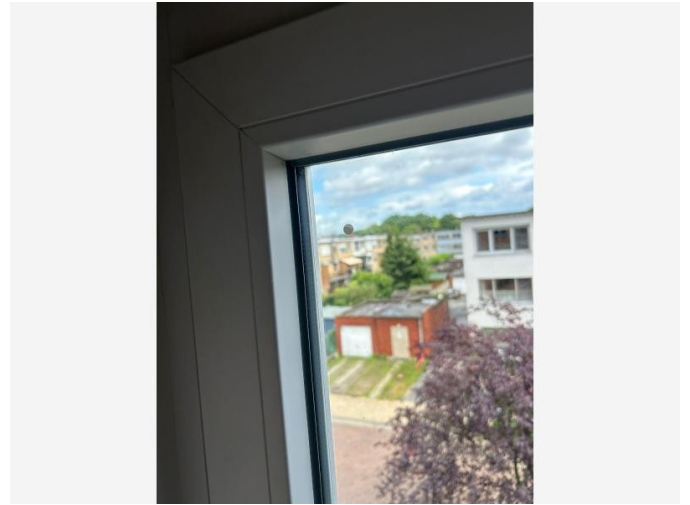
## Fiche 5: Kitten ramen

| Beschrijving | Notitie | Terug te vinden op plannen |
|---|---|---|
| Fiche 5: Kitten ramen | De kitten van de ramen bestaan uit rubber of siliconen, deze zijn niet-asbestverdacht. | - |
