# Asbestinventarisatetest

Turnhoutsebaan 333, 2970 Schilde

Attestnummer : 20260617-000451.000

Uitgegeven op : 17.06.2026

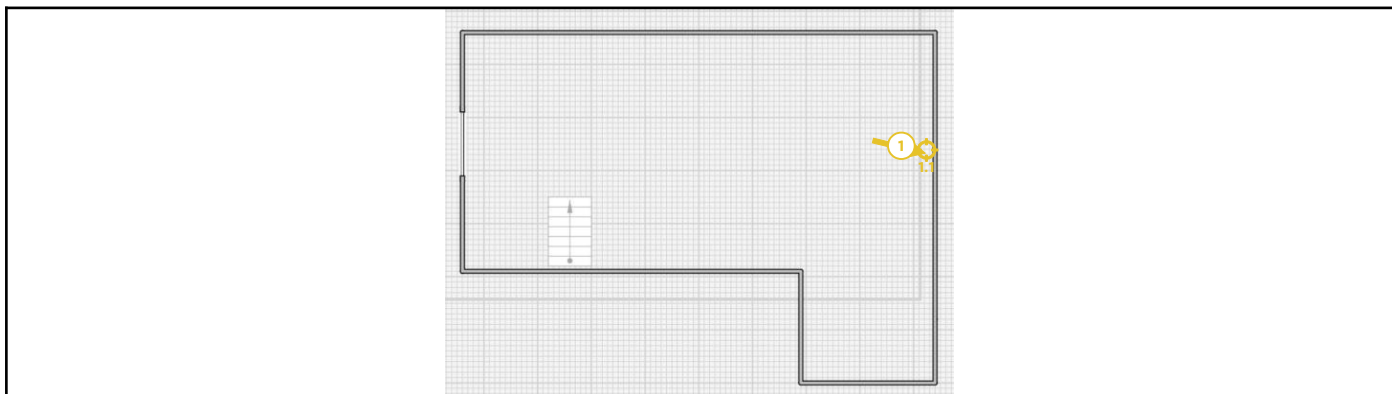
## Plan 1.4: Plan verdieping 2

Beschrijving	Type	Actie
1. Roetluik	Asbestmateriaal	Zorgvuldig beheren
1.1 Code: 13493	Puntmonster	-

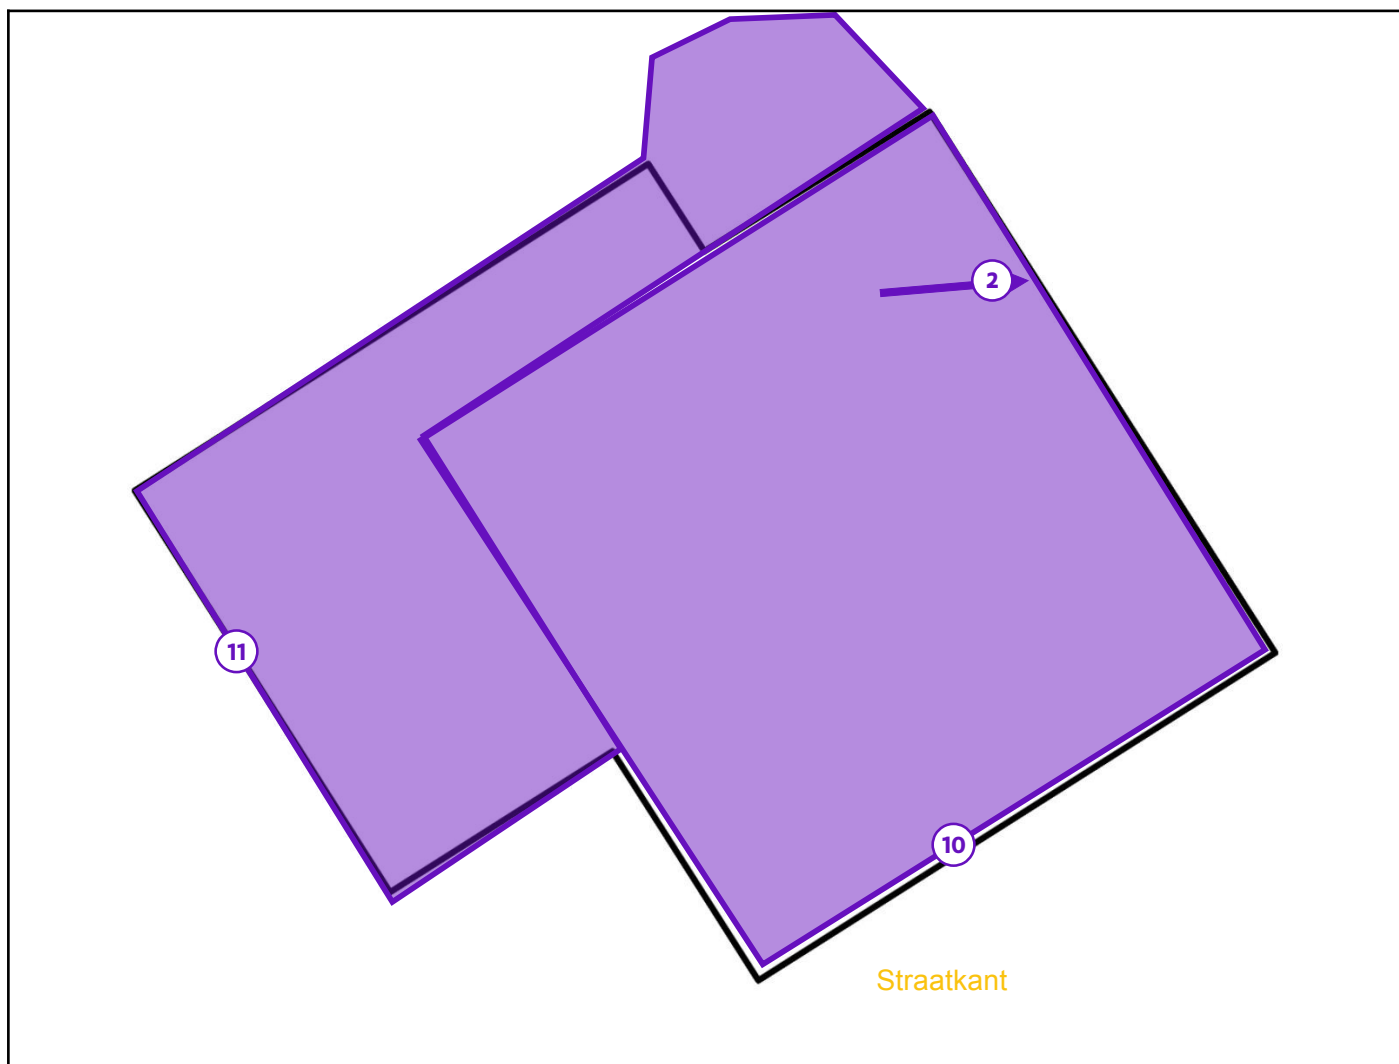
## Plan 1.6: Plan daken

Beschrijving	Type	Actie
2. Schouw	Beperking	-
10. Onderdak	Overige ruimte of materiaal	-
11. Platte daken	Overige ruimte of materiaal	-

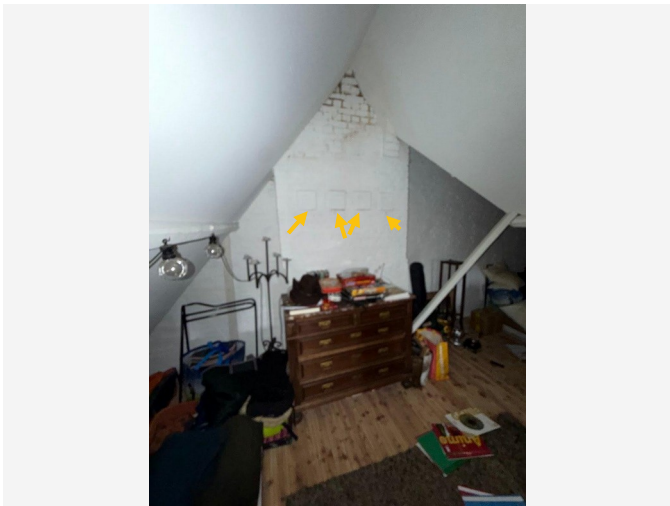
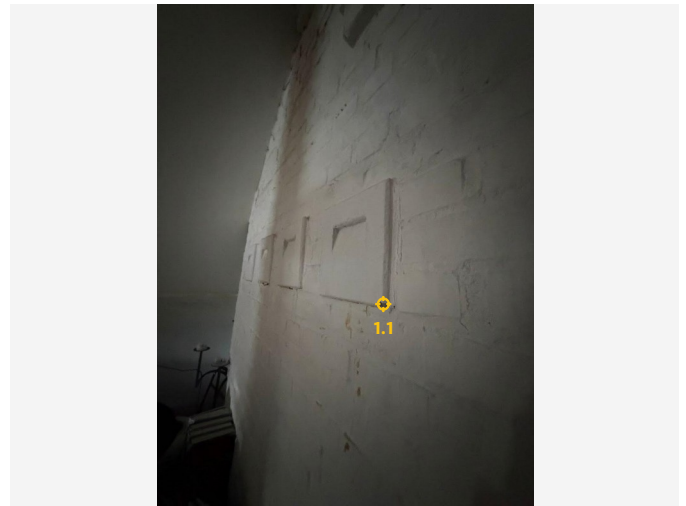
Overzichtsfoto

Detailfoto

Ook het eventuele kader waarin het roetluik zit kan van idem materiaal zijn

Eindbeoordeling materiaalrisico	Zeer laag materiaalrisico en/of zeer lage kans op vezelvrijgave
---------------------------------	---

Gebondenheid	Categorie 1: hechtgebonden in oorsprong
Asbestsoort (vezeltype)	Crocidoliet aanwezig
Asbestconcentratie	Laag (< 50%)
Afschermingsgraad van het gehele materiaal	Niet-stootvaste afscherming
Toestand van het materiaal	Onbeschadigd, niet verweerd

#	Type	Referentie	Resultaat
1.1	Puntmonster	13493	Crocidoliet, Chrysotiel

Beschrijving	Roetluik
Omgeving	Binnen
Primaire drager	HVAC infrastructuur en uitrusting
Asbestmateriaal	Plaat, paneel, tablet - Generiek
Bindmiddel van asbestmateriaal	Cement
Gebondenheid op basis van bindmiddel	Hecht
Hoeveelheid (oppervlakte - dikte - aantal)	<ul style="list-style-type: none"><li>• 0,20 m<sup>2</sup> - 2,00 cm - 4 stuks</li></ul>
Totaal volume	0,016 m <sup>3</sup>
Eenvoudig bereikbaar	Ja
Bevestigingswijze	<ul style="list-style-type: none"><li>• Los (al dan niet bedekt)</li></ul>
Identificatiemethode	Een monstername door de asbestdeskundige met laboanalyse door een asbestlabo.
Destructieve handeling voor identificatie	Nee

Het asbestmateriaal valt onder de mijlpaal van 2040.

Zorgvuldig beheren

- Zorg voor een veilig beheer. Vermijd het beschadigen van het asbestmateriaal. Controleer de toestand jaarlijks op wijzigingen.

- Eenvoudige handelingen: mag via doe-het-zelf of door werknemer(s) met opleidingsattest eenvoudige handelingen  
Draag steeds de nodige en geschikte persoonlijke beschermingsmiddelen (FFP3 masker, handschoenen, wegwerpoveral...) bij het verwijderen van asbestcementoepassingen. Besprenkel of vernevel de toepassing om vezelvrijgave in de lucht te voorkomen.

U kan de asbesthoudende componenten ingewikkeld in plastic deponeren op het containerpark of laten ophalen door een dienst van uw gemeente. Informeer steeds naar de geldende regels voor asbestinzameling en bekijk hiervoor eventueel de huidige regelgeving i.v.m. asbestverwijderingsmethodes. Zie ook <https://ovam.vlaanderen.be/voorzorgsmaatregelen-bij-asbestverwijdering>. U vindt ook betreffende informatie in de "Toelichting" achteraan beschreven in het asbestattest, waar de methodieken asbestverwijdering worden beschreven.

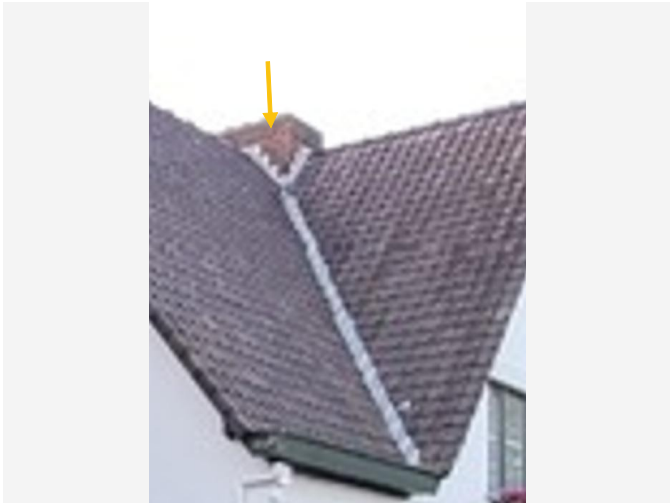
Situeringfoto

**Reden:** Het te onderzoeken materiaal situeert zich hoger dan 3,50 m te rekenen vanaf een veilige ondergrond

**Uitleg van de asbestdeskundige:** De schouw kan (binnenin) mogelijks asbesthoudende componenten bevatten.

(Asbest)materiaal	onbekend
Karakterisatie	Asbest (verdacht)
Primaire drager	Wand buitenschil

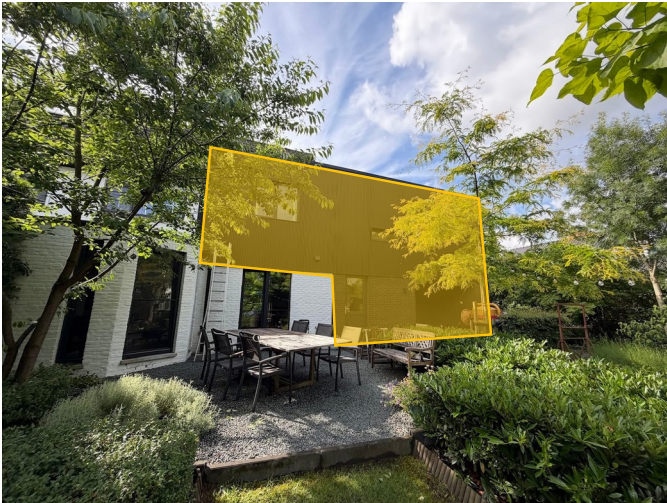
Situeringfoto

**Bouwjaar:** 2020

*Constructies gebouwd vanaf 2001 moeten niet onderzocht worden*

Opmerking	De woning werd in 2019-2020 uitgebreid langs de linkerzijde met een uitbouw van +/- 6.5m x6.5m
-----------	--

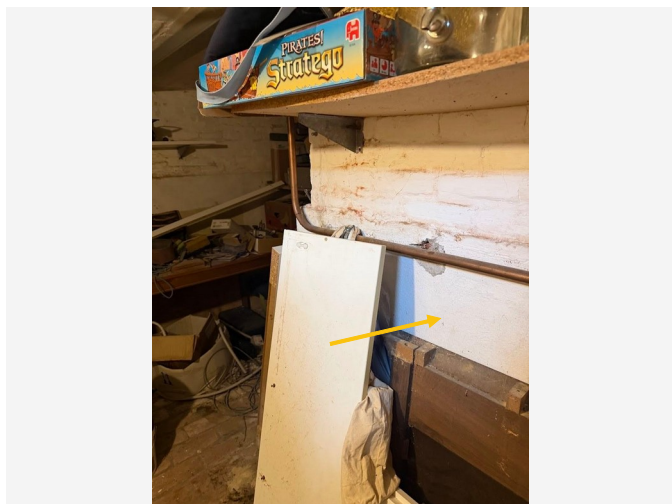
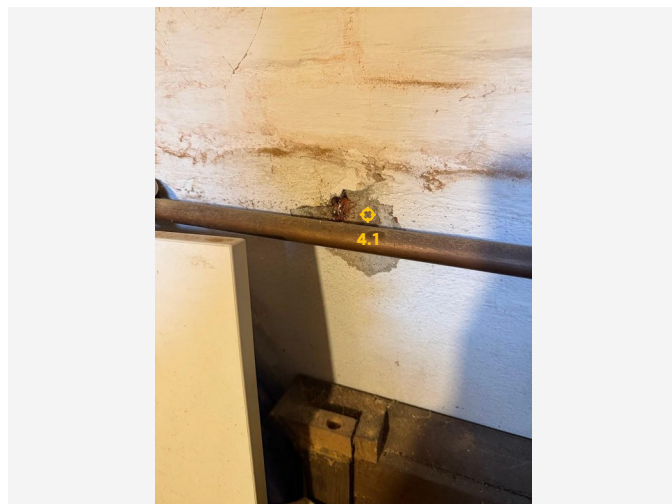
## Fiche 4: Cementering pleisterwerk

Geen asbest

#	Type	Referentie	Resultaat
4.1	Mengmonster	13492	Geen asbest

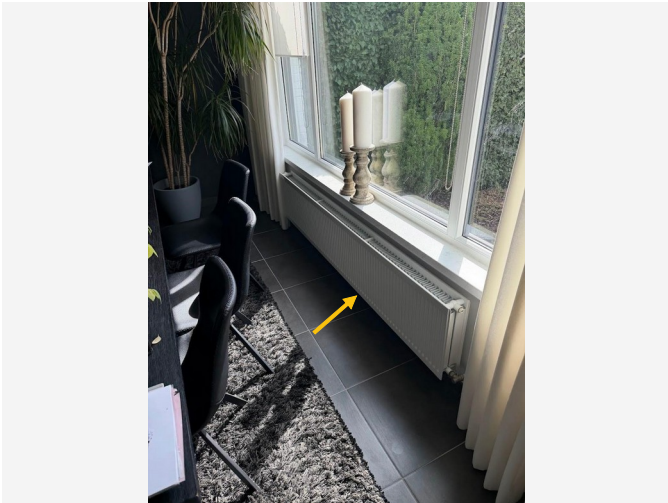
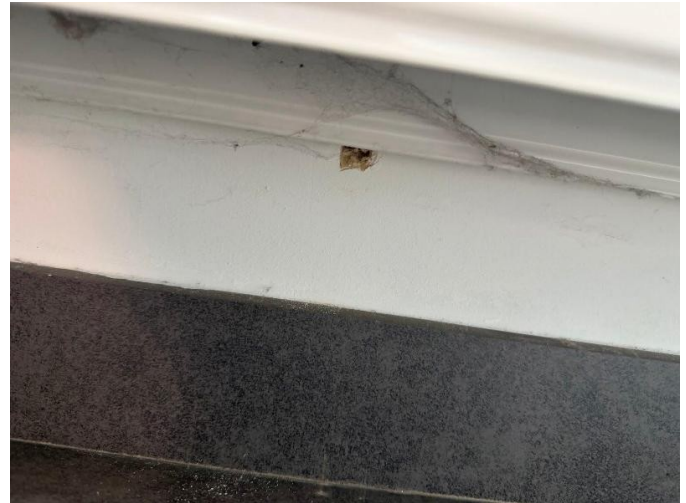
## Fiche 5: Pleisterwerk muren

Geen asbest

#	Type	Referentie	Resultaat
5.1	Mengmonster	13491	Geen asbest

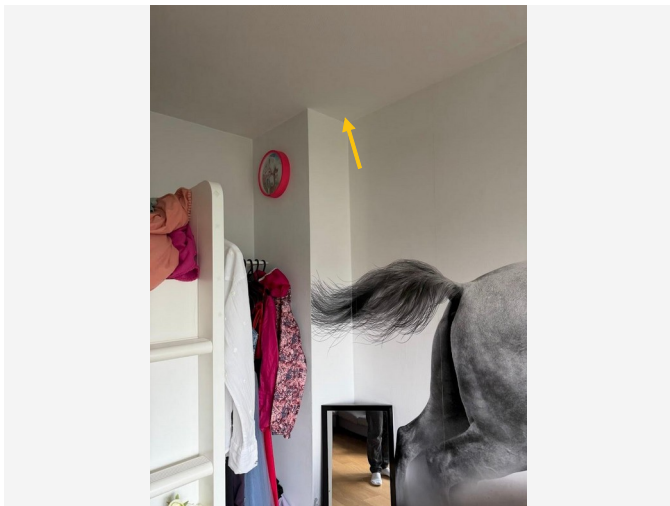
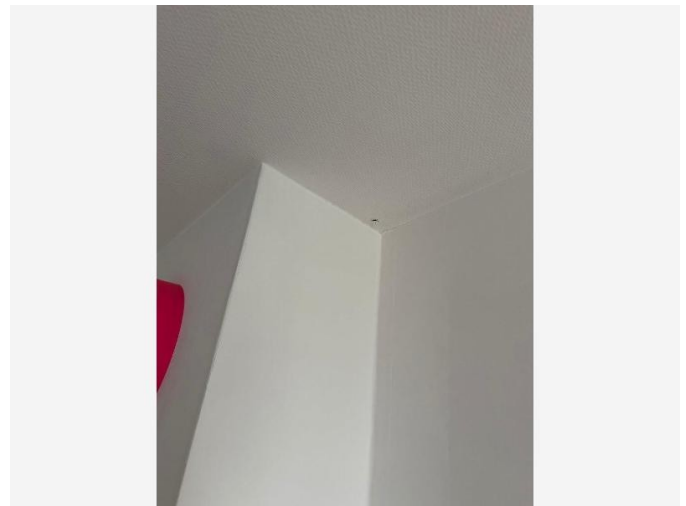
## Fiche 6: Pleisterwerk plafond

Geen asbest

#	Type	Referentie	Resultaat
6.1	Mengmonster	13490	Geen asbest
