Asbestinventarisatetest

Vaartstraat 61, 2830 Willebroek

Attestnummer : **20260617-000516.000**

Uitgegeven op : **17.06.2026**

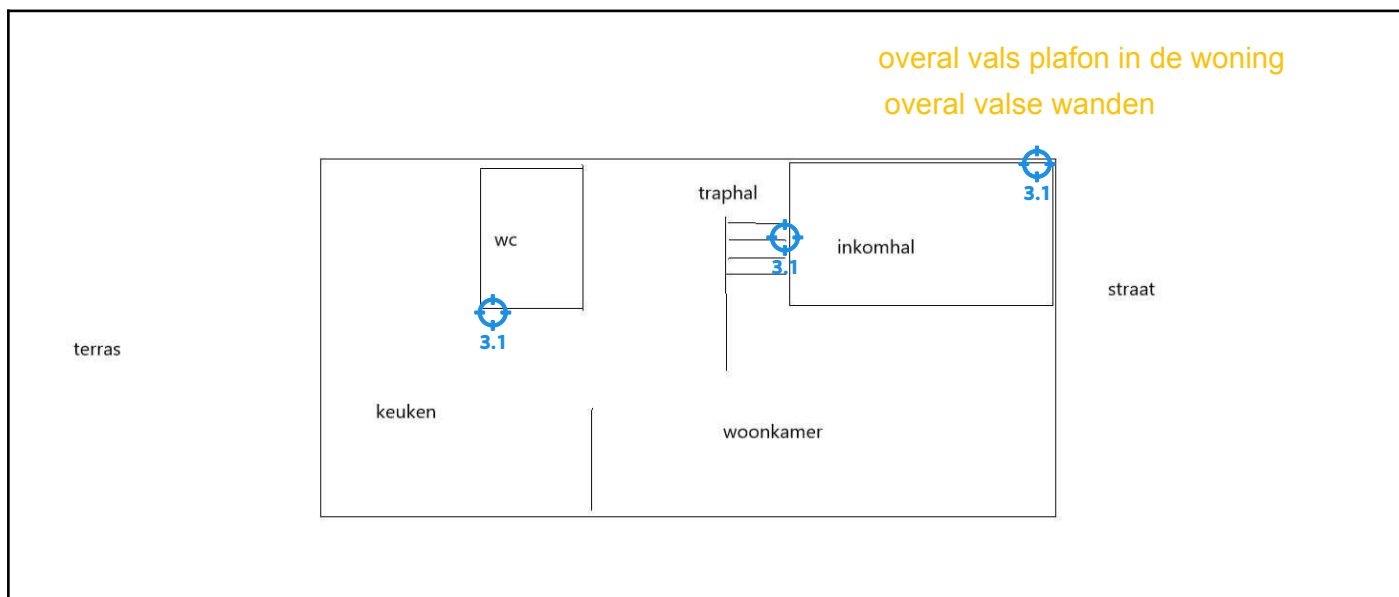
Plan 1.1: gelijkvloers

Beschrijving	Type	Actie
1. Valse plafonds	Advies	-
2. Ruimte achter wanden.	Advies	-
3. Muurpleister	Geen asbest	-
3.1 Code: 1	Mengmonster	-

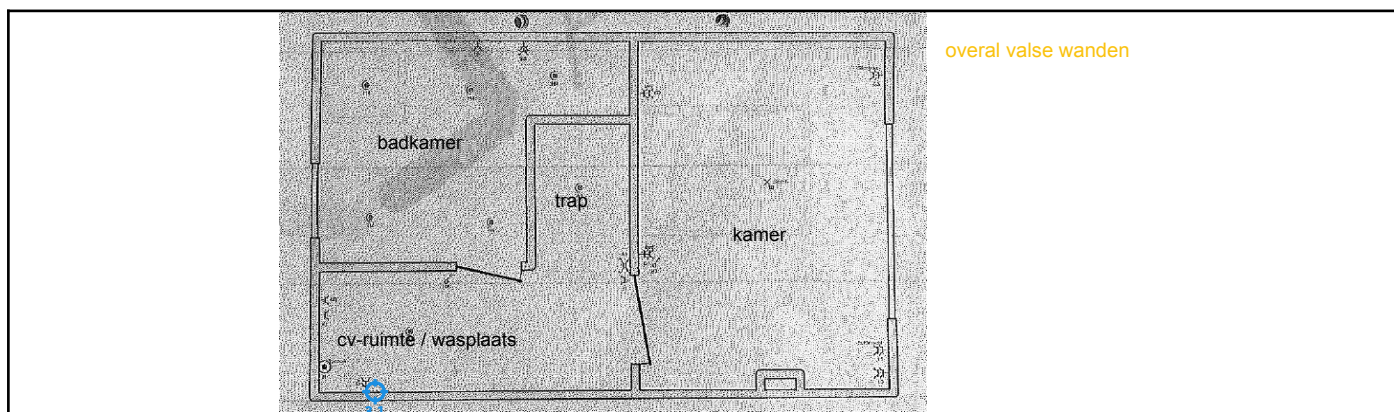
Plan 1.2: 1e verdieping

Beschrijving	Type	Actie
2. Ruimte achter wanden.	Advies	-
3. Muurpleister	Geen asbest	-
3.1 Code: 1	Mengmonster	-

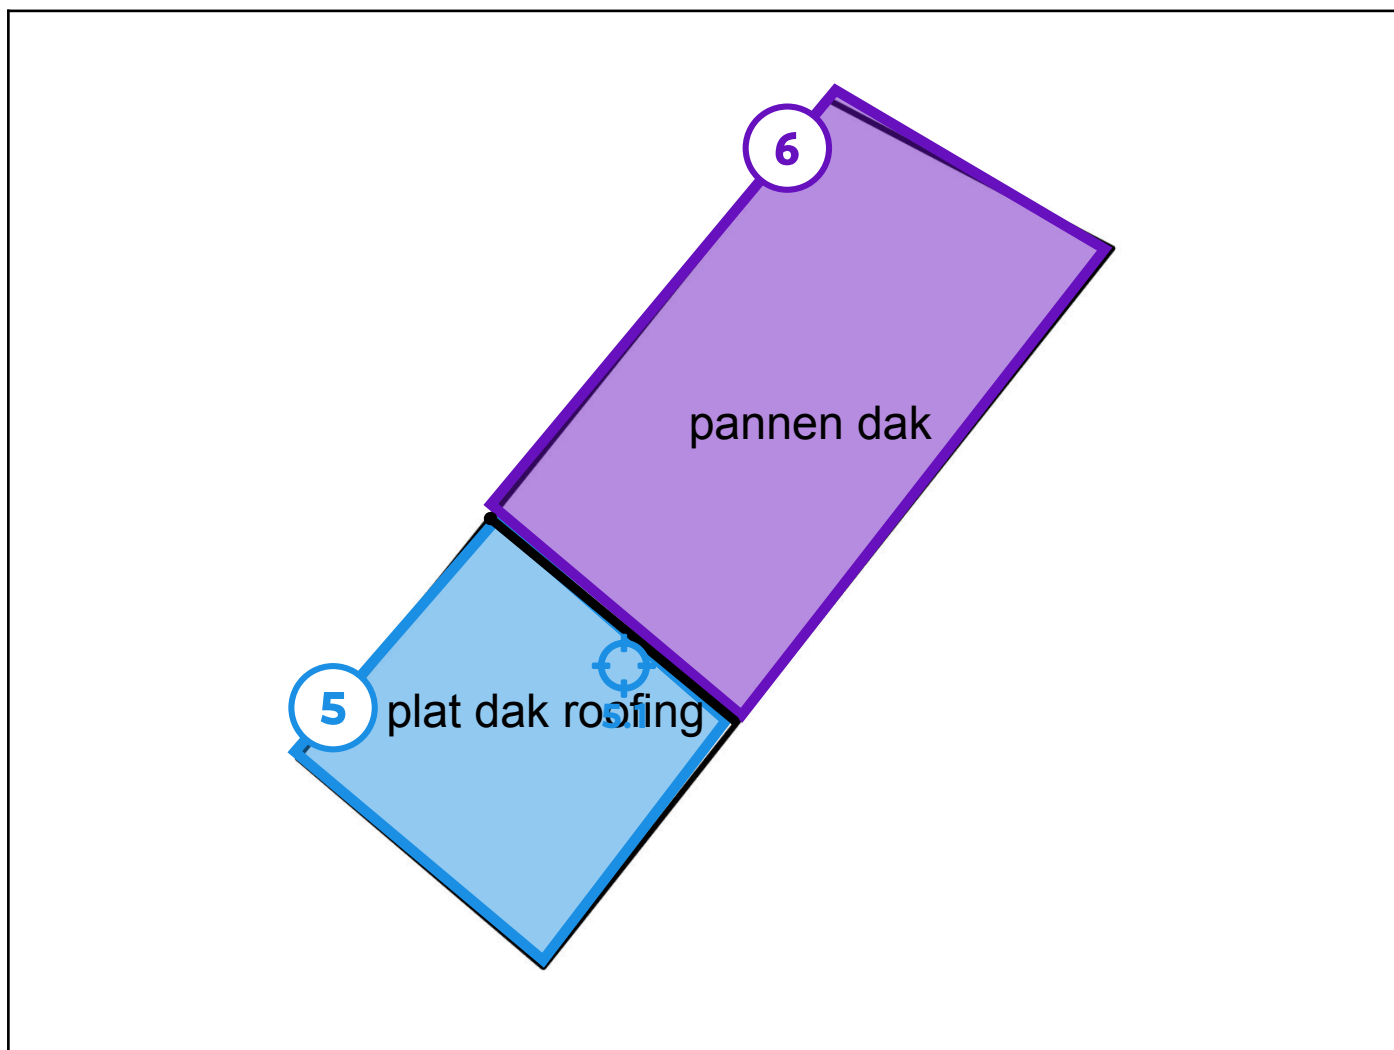
Plan 1.4: Hoofdgebouw plan dak

Beschrijving	Type	Actie
5. Roofing (met staalname)	Geen asbest	-
5.1 Code: 2	Puntmonster	-
6. Dakbedekking pannen	Overige ruimte of materiaal	-

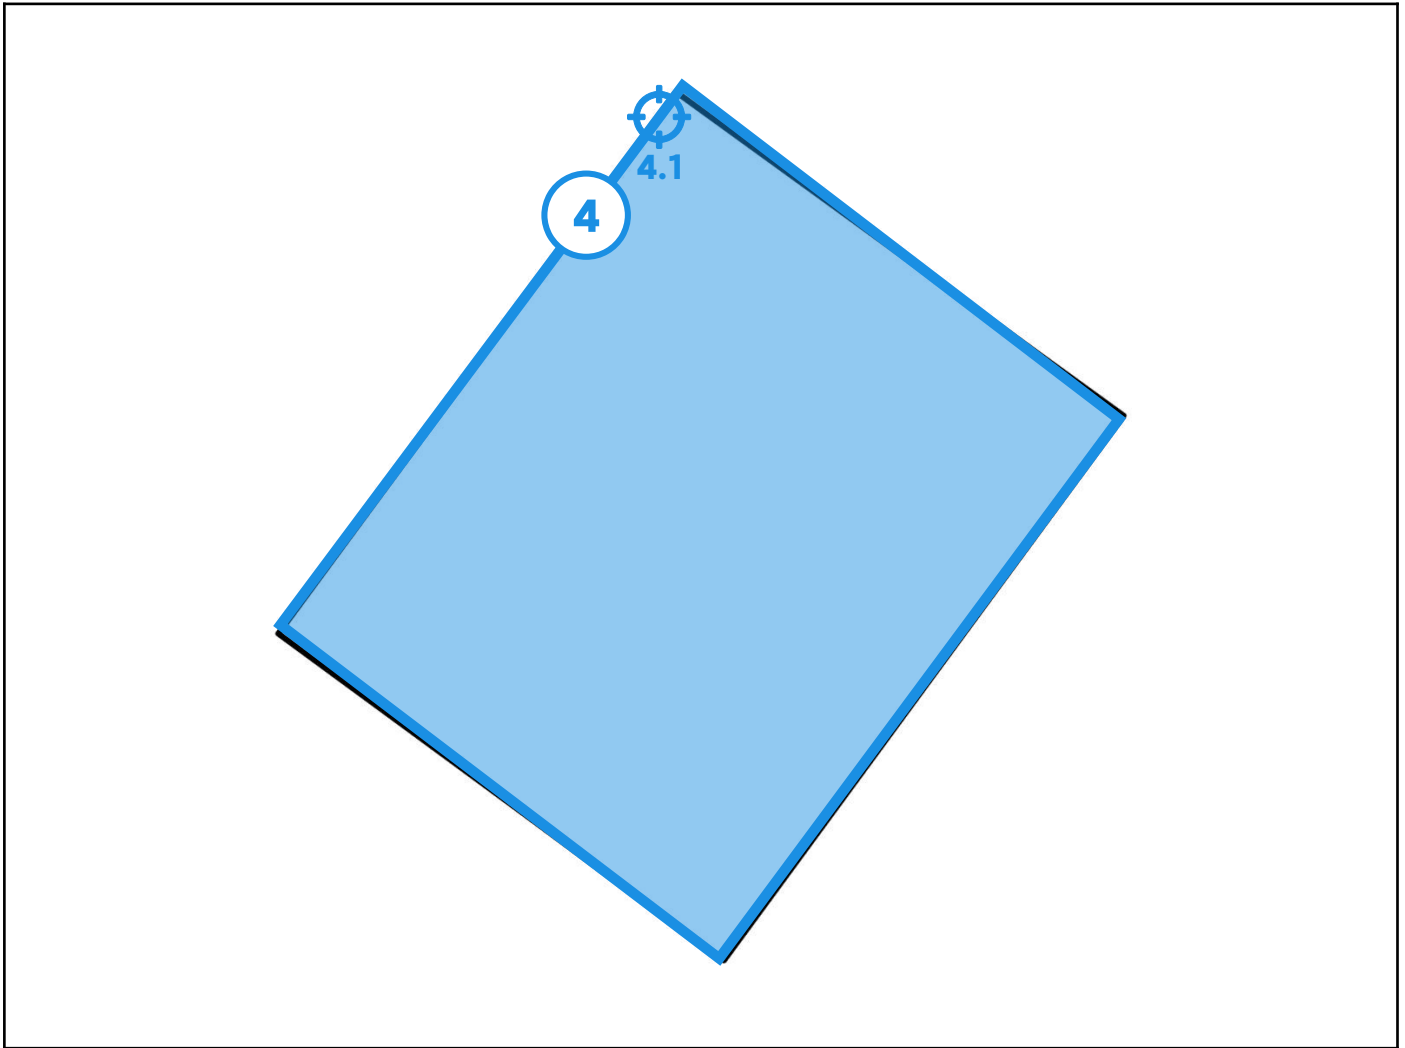
Plan 2.1: tuinhuis plan

Beschrijving	Type	Actie
4. Roofing tuinhuis(met staalname)	Geen asbest	-
4.1 Code: 3	Puntmonster	-

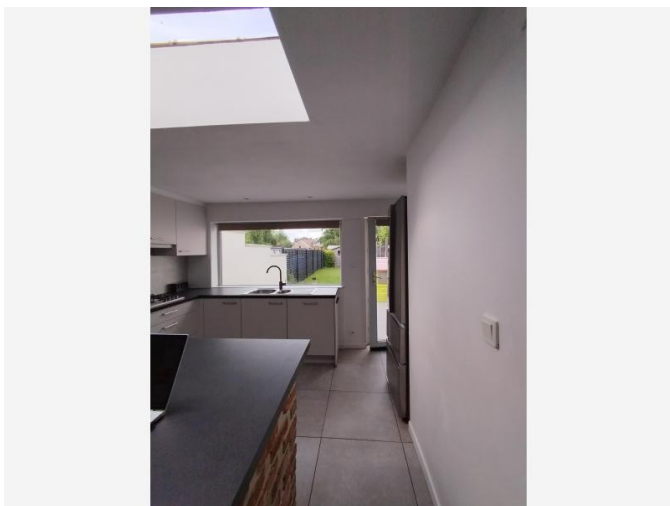
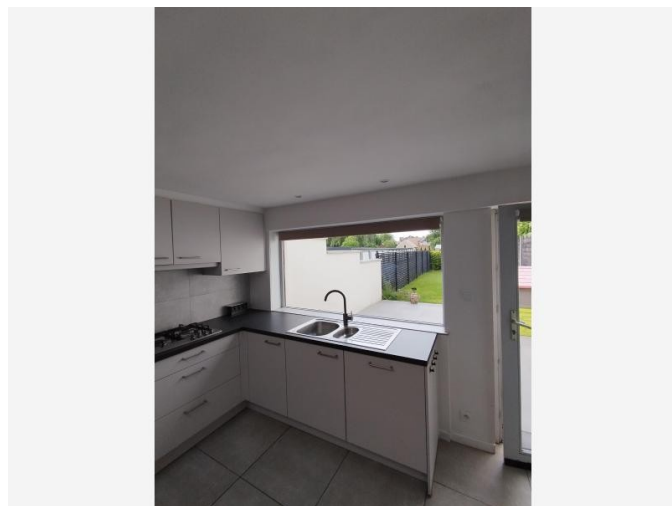
Alle plafonds zijn afgewerkt met valse plafonds in plaatmateriaal type gipskarton. Het is niet duidelijk of er pleisterwerk of ander verdacht asbestmateriaal aanwezig is achter / op deze valse plafonds, het is aangewezen om bijkomend onderzoek uit te voeren bij werken. Zonder destructieve handeling is het niet mogelijk om na te gaan of er asbesthoudende materialen aanwezig zijn achter de plafond afwerking. Als bij sloop of renovatie blijkt dat er achter deze plafonds nog pleisterwerk of asbest verdachte toepassingen aanwezig zijn, moet dit bemonsterd worden.

Basis voor advies	De asbestdeskundige beoordeelt het materiaal als niet-asbestverdacht.
-------------------	---

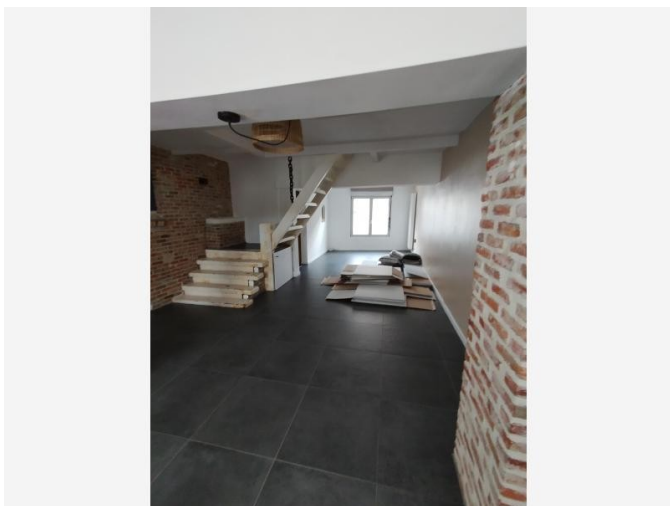
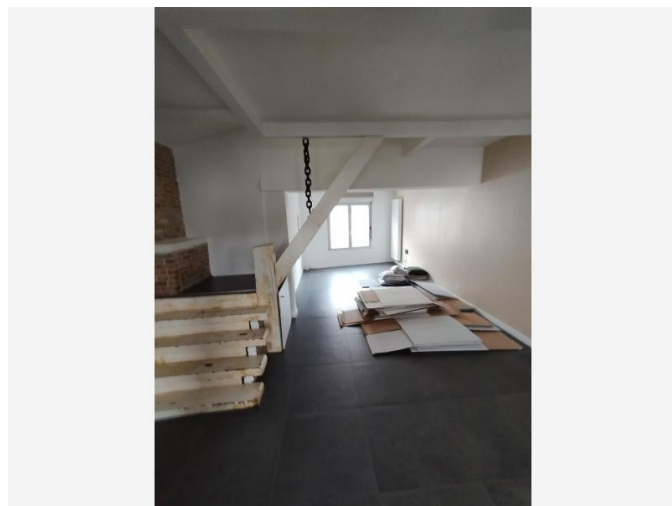
De meeste wanden zijn afgewerkt met valse wanden in gipskarton. Het is niet duidelijk of er pleisterwerk of ander verdacht asbestmateriaal aanwezig is achter / op deze valse wanden, het is aangewezen om bijkomend onderzoek uit te voeren bij werken. Zonder destructieve handeling is het niet mogelijk om na te gaan of er asbesthoudende materialen aanwezig zijn achter de wand afwerking. Als bij sloop of renovatie blijkt dat er achter deze wanden nog pleisterwerk of asbest verdachte toepassingen aanwezig zijn, moet dit bemonsterd worden.

Basis voor advies	Beoordeling op basis van expertise, zonder een vaststelling door de asbestdeskundige.
-------------------	---

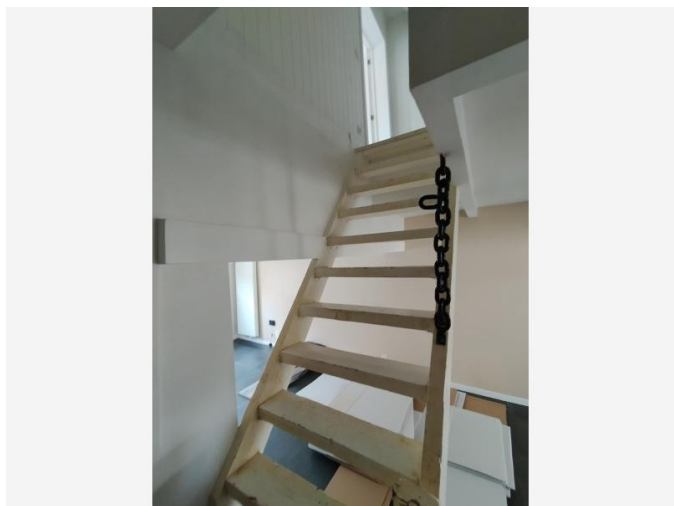
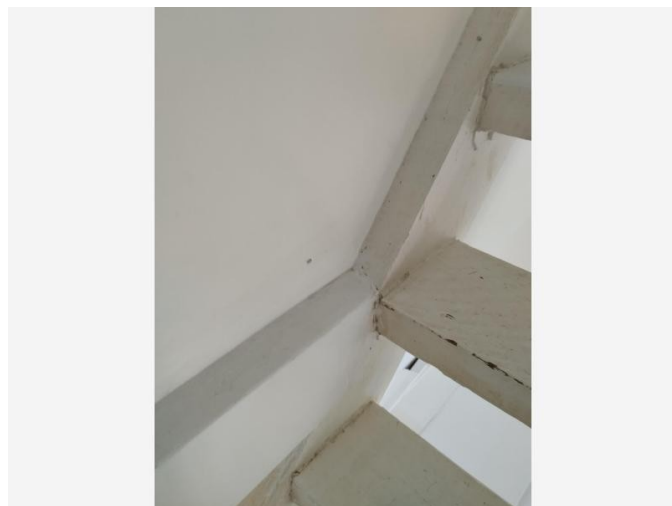
Geen asbest

#	Type	Referentie	Resultaat
3.1	Mengmonster	1	Geen asbest

Beschrijving	Muurpleister
Omgeving	Binnen
Primaire drager	Binnenwand
Bindmiddel van materiaal	Gips - kalk
Gebondenheid op basis van bindmiddel	Niet-hechtgebonden
Hoeveelheid (oppervlakte - dikte - aantal)	• 50,00 m ² - 1,00 cm - 1 stuk
Totaal volume	0,50 m ³
Identificatiemethode	Een monstername door de asbestdeskundige met laboanalyse door een asbestlabo.
Destructieve handeling voor identificatie	Nee
Opmerking	<p>Volgens het inspectieprotocol is een monstername van het pleisterwerk verplicht om dit te identificeren als niet-asbesthoudend.</p> <p>Locatie staalnames: traphal, cv-ruimte (achter valse wand), keuken, inkomhal (meterkast).</p> <p>De vermelde oppervlaktes en volumes betreffen een berekeneerde schatting. Er worden geen rechten verleend aan deze oppervlaktes/volumes. De dikte is een schatting die voorkomt uit de monsterplaatsen en is daarom niet altijd representatief.</p>

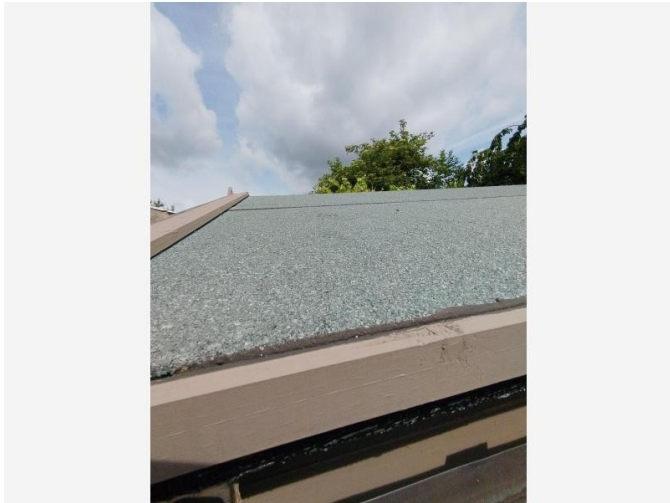
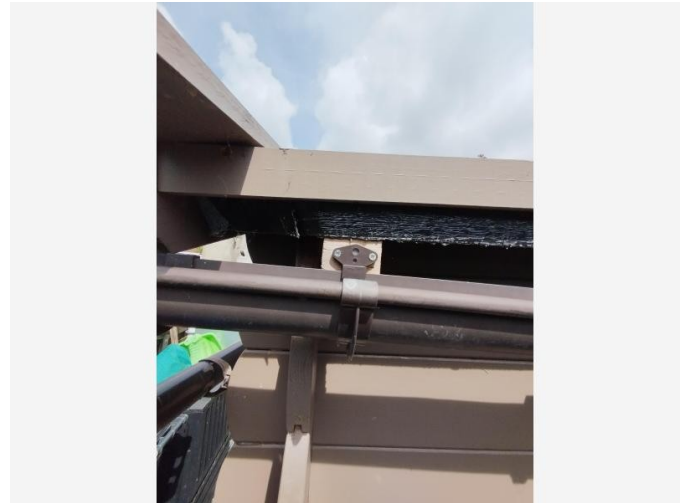
Fiche 4: Roofing tuinhuis(met staalname)

Geen asbest

#	Type	Referentie	Resultaat
4.1	Puntmonster	3	Geen asbest

Beschrijving	Roofing tuinhuis(met staalname)
Omgeving	Buiten
Primaire drager	Plat dak
Bindmiddel van materiaal	Bitumen (roofing, teer, asfalt)
Gebondenheid op basis van bindmiddel	Hecht
Hoeveelheid (oppervlakte - aantal)	• 6,00 m ² - 1 stuk
Totale oppervlakte	6,00 m ²
Identificatiemethode	Een monstername door de asbestdeskundige met laboanalyse door een asbestlabo.
Destructieve handeling voor identificatie	Nee
Opmerking	<p>Er werd een staal genomen aan een uitstekend stuk roofing waardoor de waterdichtheid niet in het gedrang komt.</p> <p>Er kan niet uitgesloten worden dat er onderlagen aanwezig zijn (bij dakwerken extra controle aangewezen)</p> <p>De vermelde oppervlaktes, diktes en volumes betreffen een beredeneerde schatting. Er worden geen rechten verleend aan deze oppervlaktes/diktes/volumes.</p>

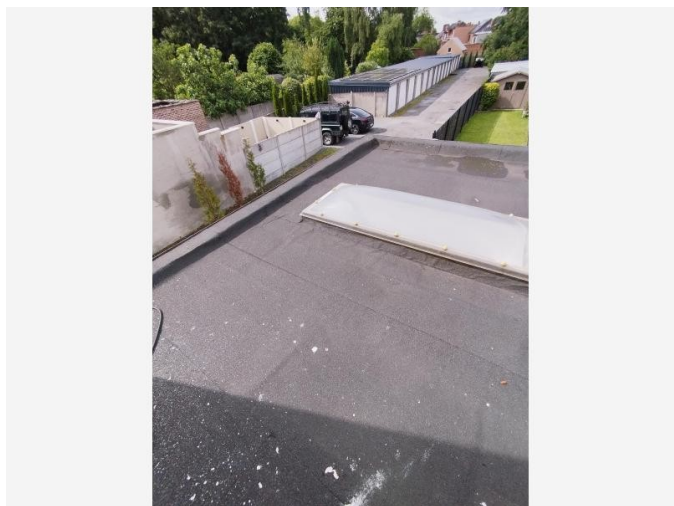
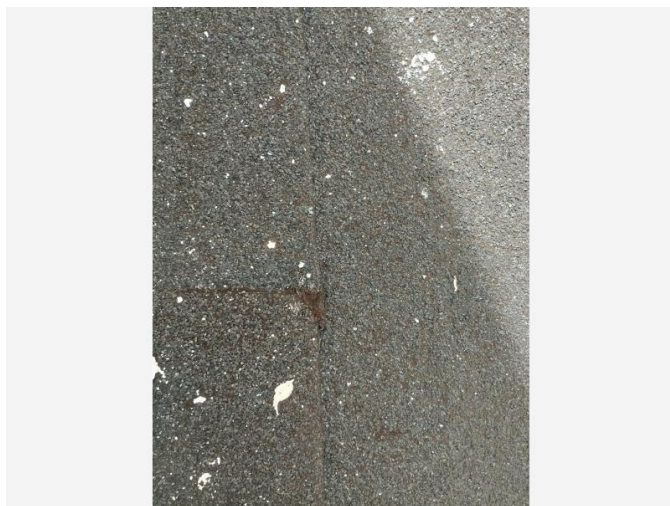
Fiche 5: Roofing (met staalname)

Geen asbest

#	Type	Referentie	Resultaat
5.1	Puntmonster	2	Geen asbest

Beschrijving	Roofing (met staalname)
Omgeving	Buiten
Primaire drager	Plat dak
Bindmiddel van materiaal	Bitumen (roofing, teer, asfalt)
Gebondenheid op basis van bindmiddel	Hecht
Hoeveelheid (oppervlakte - aantal)	• 20,00 m ² - 1 stuk
Totale oppervlakte	20,00 m ²
Identificatiemethode	Een monstername door de asbestdeskundige met laboanalyse door een asbestlabo.
Destructieve handeling voor identificatie	Nee
Opmerking	<p>Er werd een staal genomen aan een uitstekend stuk roofing waardoor de waterdichtheid niet in het gedrang komt.</p> <p>Er kan niet uitgesloten worden dat er onderlagen aanwezig zijn (bij dakwerken extra controle aangewezen)</p> <p>De vermelde oppervlaktes, diktes en volumes betreffen een beredeneerde schatting. Er worden geen rechten verleend aan deze oppervlaktes/diktes/volumes.</p>
