Asbestinventarisatetest

Kluisstraat 7, 2880 Bornem

Attestnummer : 20260328-000128.000

Niet-asbestveilig

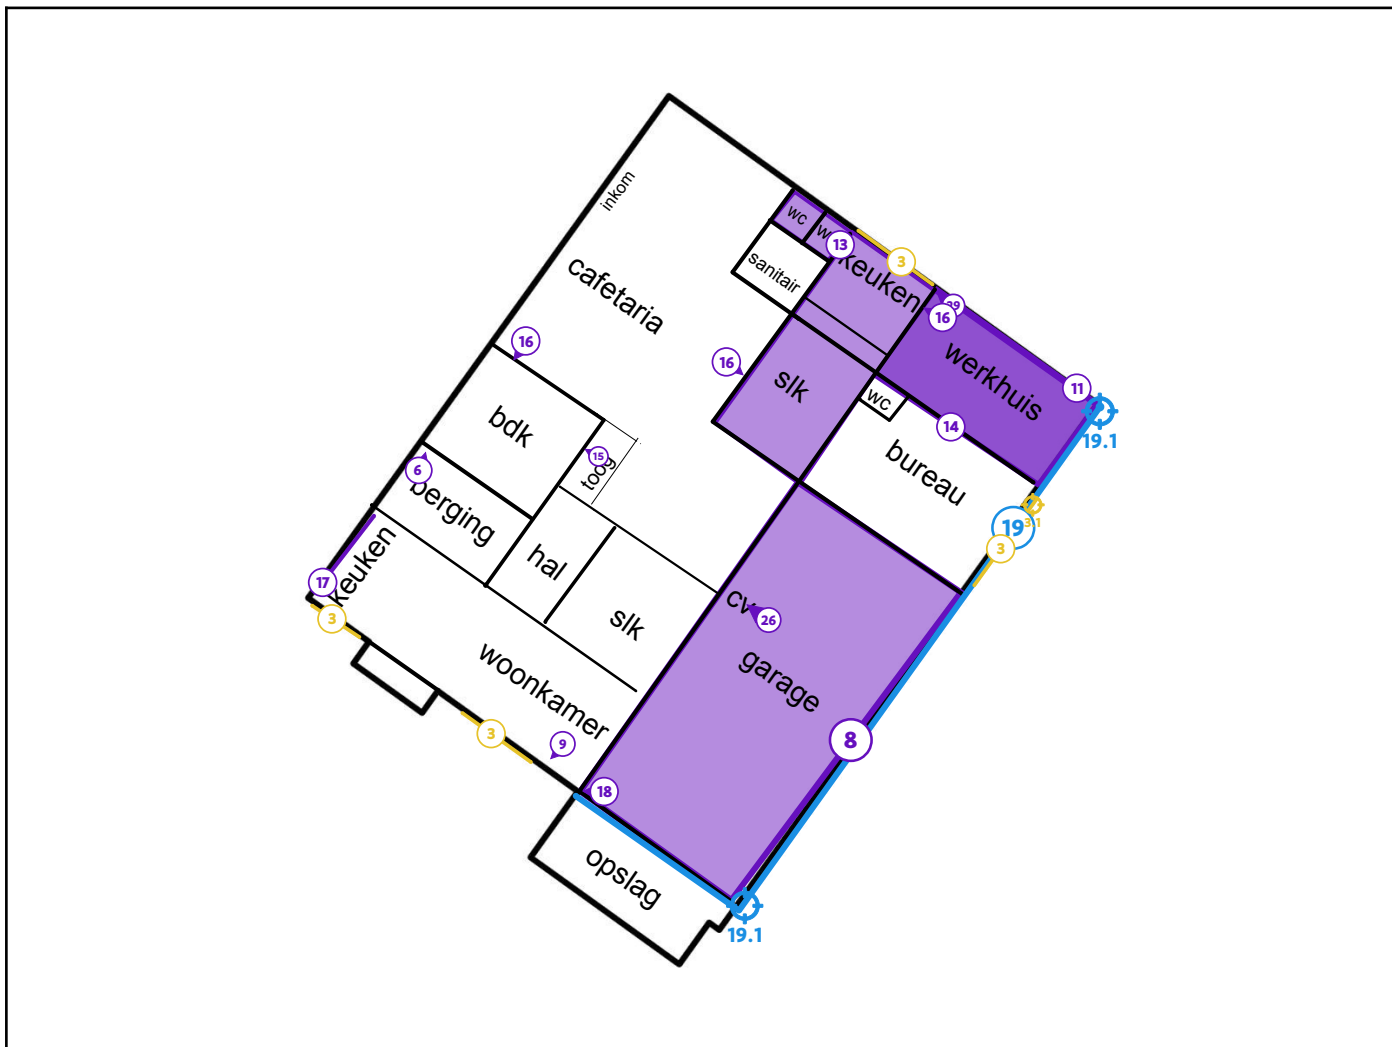
Plan 1.1: A1 - GLV

Beschrijving	Type	Actie
3. Vensterbanken aan de buitenzijde	Asbestmateriaal	Zorgvuldig beheren
3.1 Code: A1-3.1	Puntmonster	-
6. Boiler Ariston	Advies	-
8. Vloerzeil in de garage	Advies	-
9. Kachelkoord in de houtkachel (woonkamer)	Advies	-
11. Vloerzeil in het werkhuis	Advies	-
13. Vloerzeil in de wc's	Advies	-

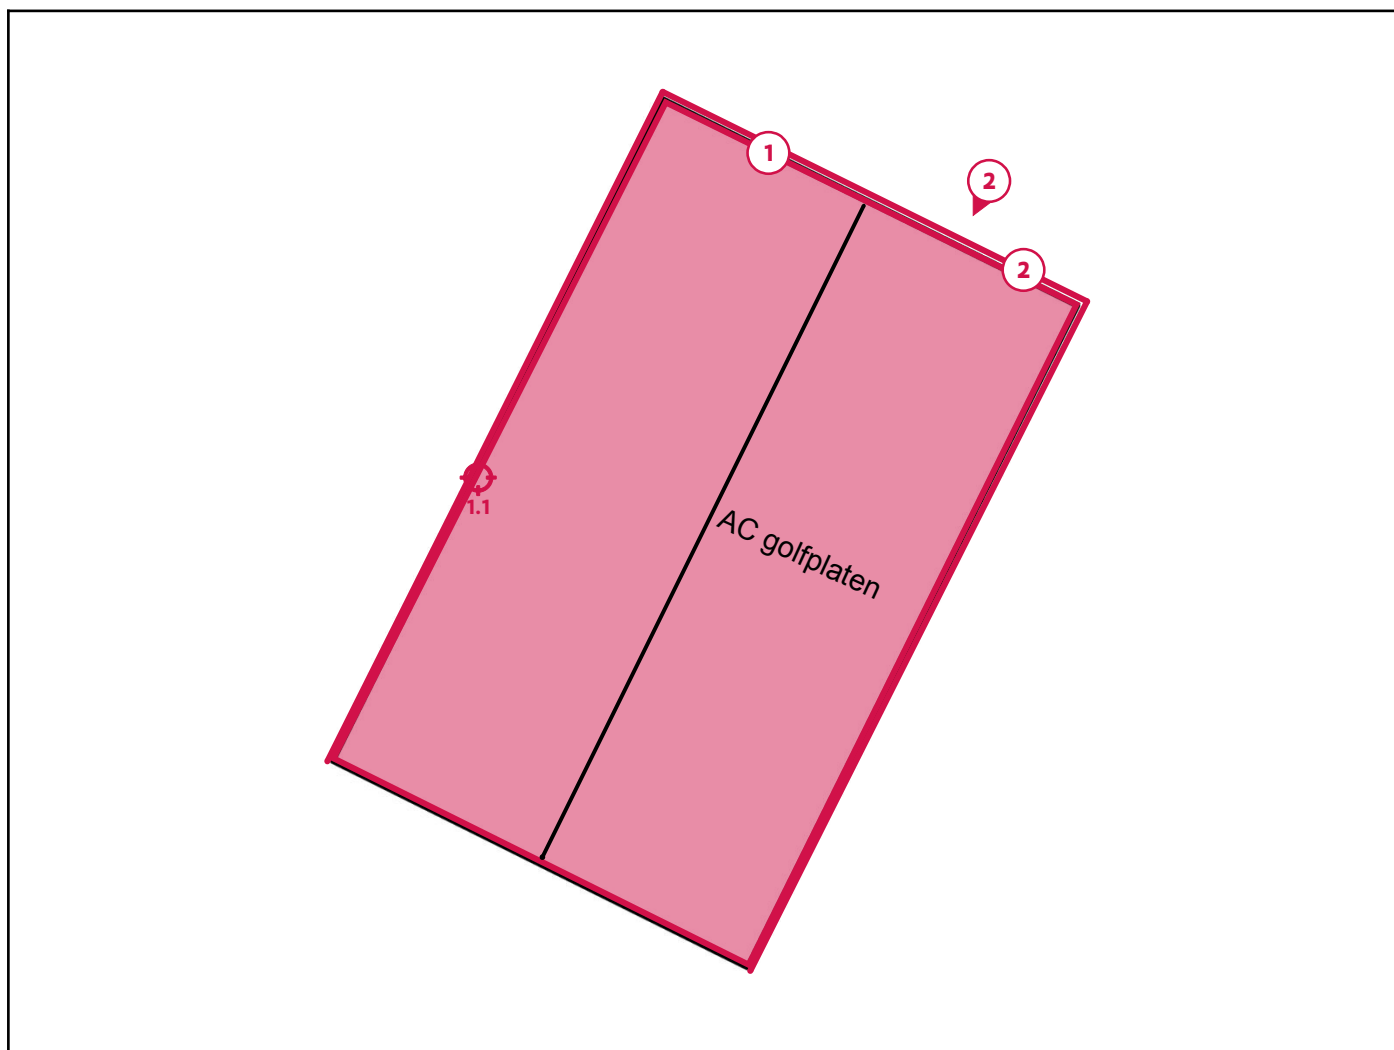
Plan 3.2: C1 - Dak

Beschrijving	Type	Actie
1. Golfplaten op het dak van de schuur (niet-afgeschermd)	Asbestmateriaal	Dringend verwijderen
1.1 Code: C1-7.1	Puntmonster	-
2. Slib in de dakgoten en regenwateropvang	Asbestmateriaal	Dringend verwijderen

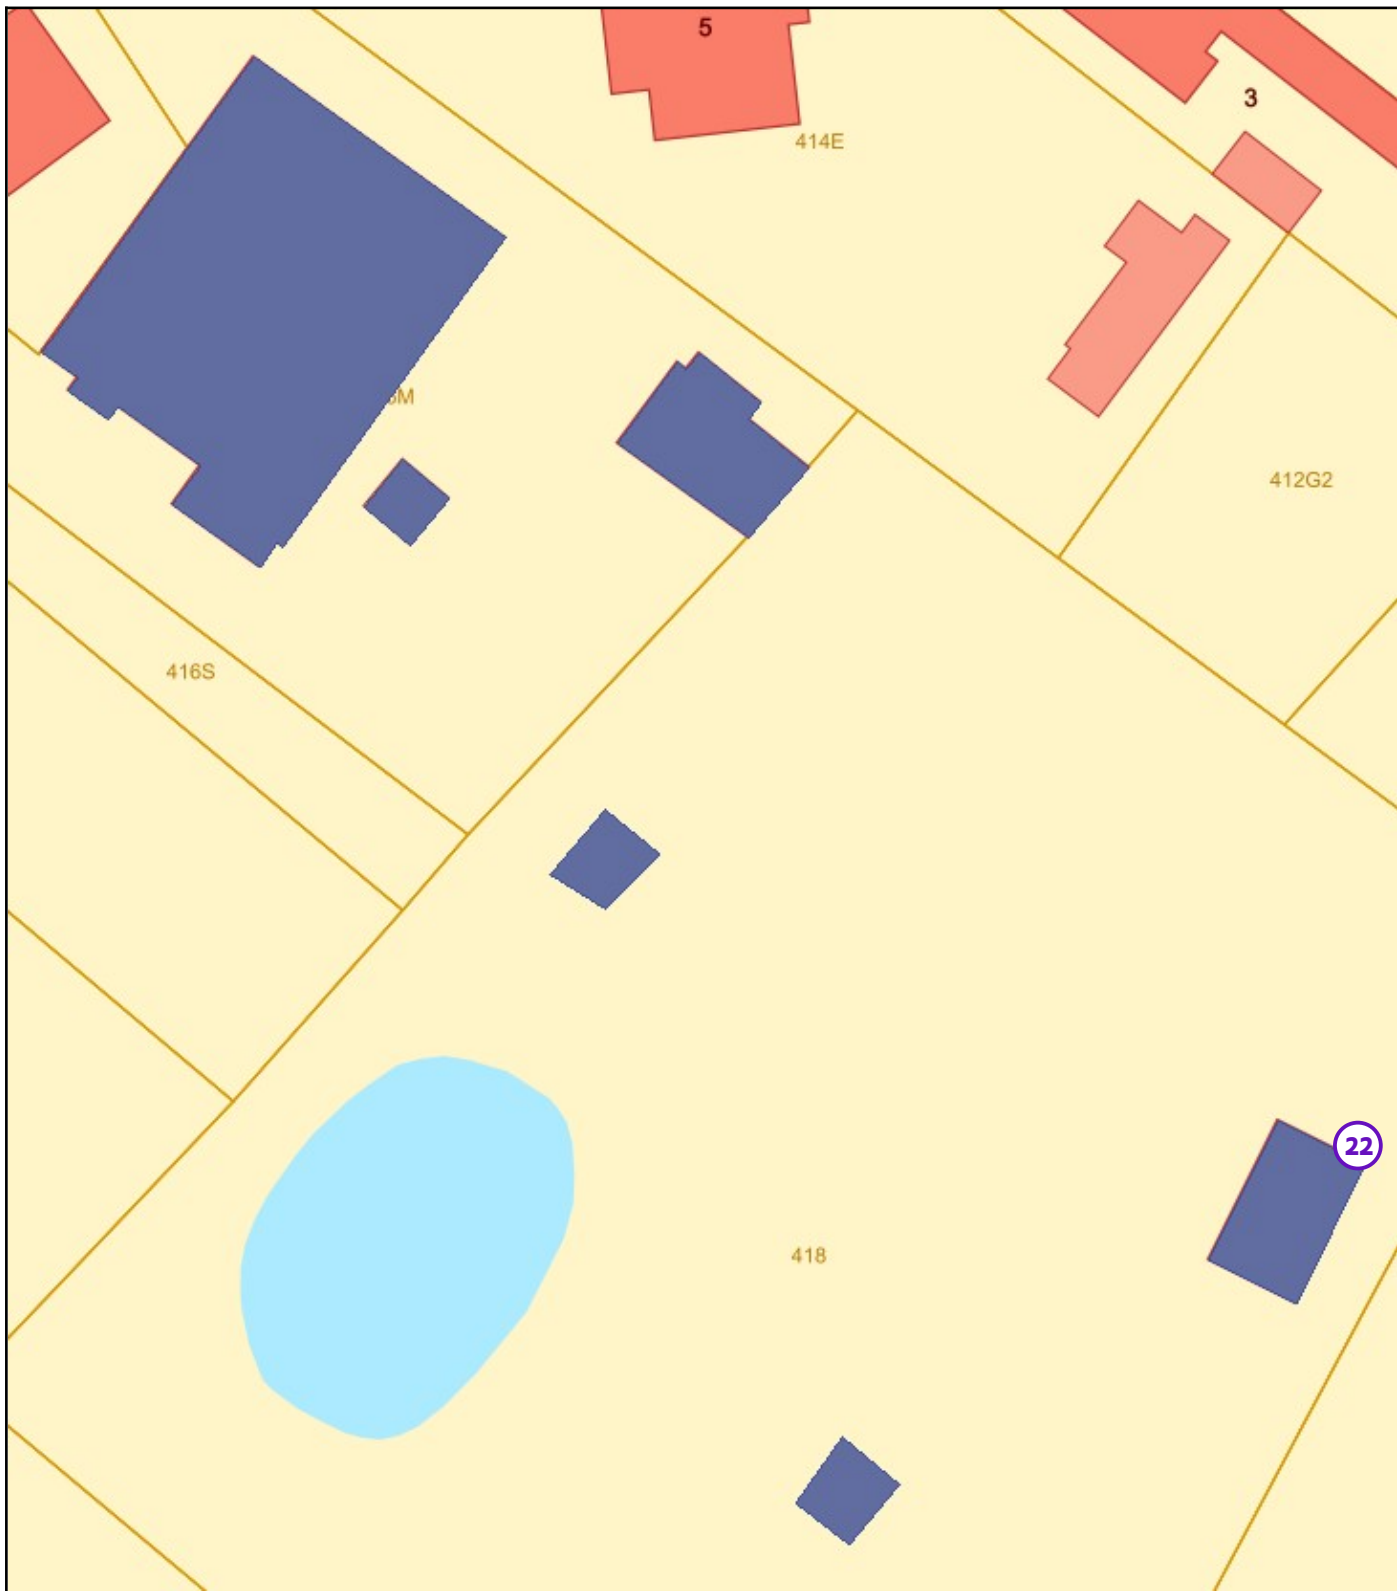
Plan 7.2: Afdruipzones/afvloeizones

22. Afvloeizone golfplaten	Afdruipzone/afvloeizone	-
----------------------------	-------------------------	---

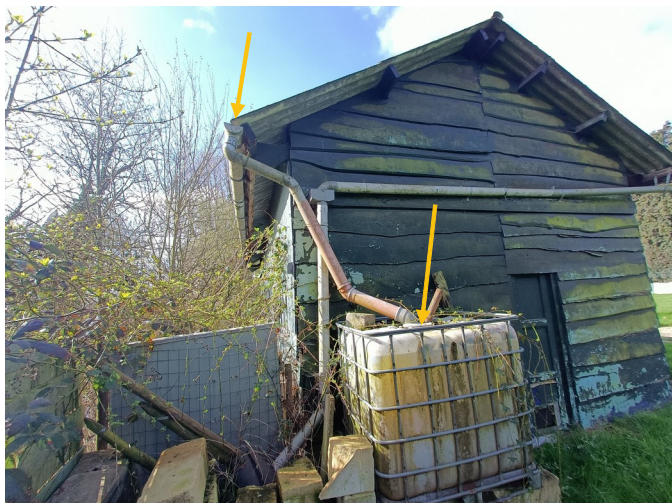
Fiche 2: Slib in de dakgoten en regenwateropvang

Asbestmateriaal - afvalstof

Het asbestmateriaal valt onder de mijlpaal van 2040.

Dringend verwijderen

- Verwijder het asbestafval.

Bij verwijdering: gebruik de correcte PBM's (P3-gelaatsmasker, handschoenen en een wegwerpoverall CAT.III Type 5/6). Het slib, niet-hechtgebonden asbestafval, kan niet naar het gemeentelijk recyclagepark. Dit asbestafval dubbel verpakt aandienen bij een categorie-I stortplaats, een geregistreerd asbestinzamelaar (link: <https://ovam.vlaanderen.be/asbestafval-afvoeren>) of via een erkende asbestverwijderaar (link: www.werk.belgie.be - Erkenningen). Bewaar alle bewijsdocumenten van de asbestverwijdering (facturen, werkplannen, foto's, afleverbonnen, vrijgavemetingen, ...) met het oog op een correcte actualisatie van het asbestattest.

Volg de verwijderingsinstructies van de bron van het asbesthoudend afval op (zie bronfiche) en reinig voorzichtig de gecontamineerde zone door het slib manueel te verwijderen. Gebruik geen snel draaiend gereedschap of hoge drukreinigers. Volg de richtlijnen voor het verwijderen en afvoeren van asbesthoudend slib/afval strikt en correct op. (<https://ovam.vlaanderen.be/wie-mag-wat-verwijderen>).

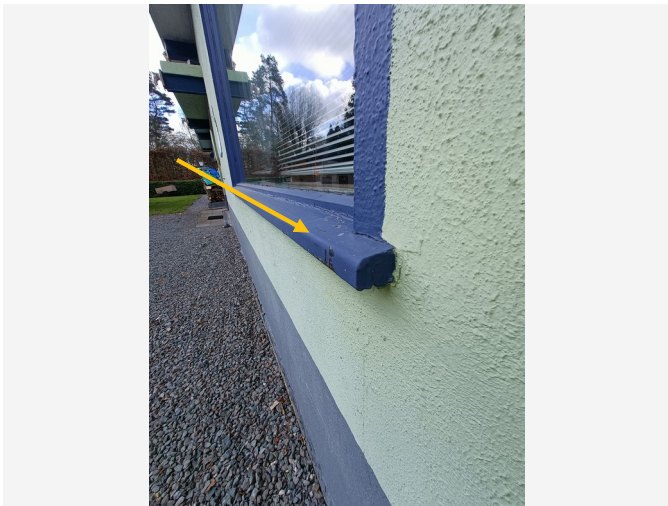
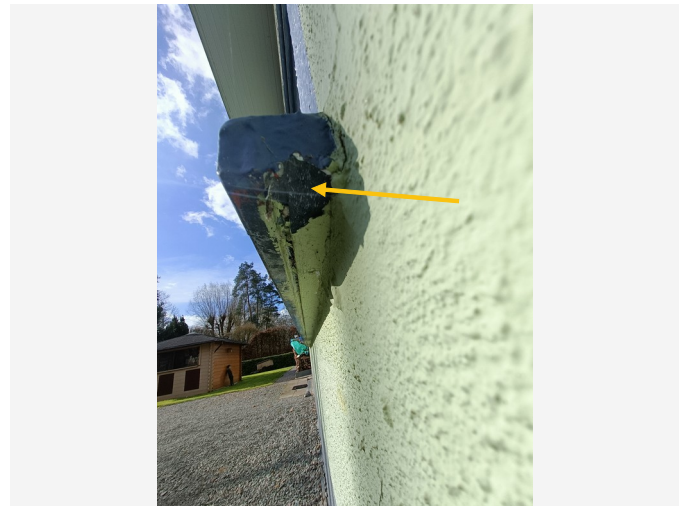
Het asbestmateriaal valt onder de mijlpaal van 2040.

Zorgvuldig beheren

- Zorg voor een veilig beheer. Vermijd het beschadigen van het asbestmateriaal. Controleer de toestand jaarlijks op wijzigingen.

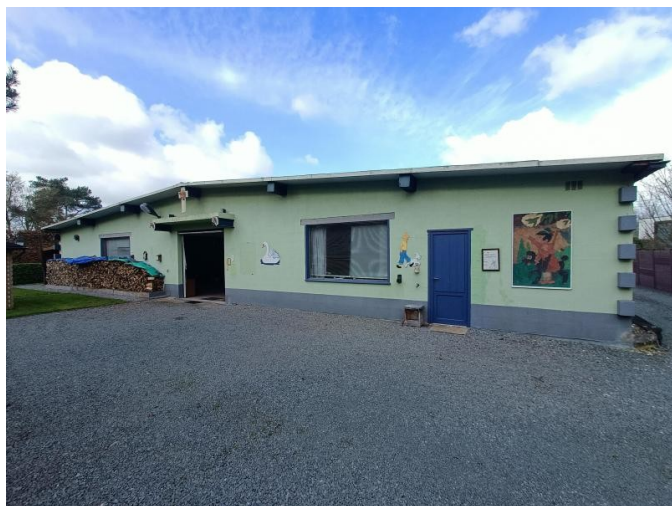
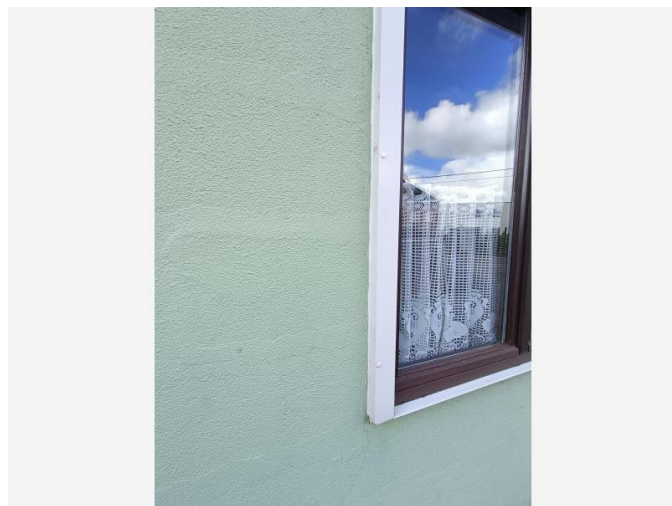
Fiche 19: Crepi aan de achtergevel

Geen asbest

Beschrijving	Crepi aan de achtergevel
Omgeving	Buiten
Primaire drager	Wand buitenschil
Bindmiddel van materiaal	Gips - kalk
Gebondenheid op basis van bindmiddel	Niet-hechtgebonden
Hoeveelheid (oppervlakte - dikte - aantal)	• 100,00 m ² - 1,00 cm - 1 stuk
Totaal volume	1,00 m ³
Identificatiemethode	Een monstername door de asbestdeskundige met laboanalyse door een asbestlabo.
Destructieve handeling voor identificatie	Nee
Opmerking	<p>Buitengevelafwerking met groene en witte kleur bestaande uit cement-kalk-mortel (crepi) aanwezig op de achtergevel. Er werd een monster genomen aan de achtergevel.</p> <p>De vermelde oppervlakten, hoeveelheden, lengtes, volumes, maten en gewichten vormen een loutere schatting op basis van visuele inspectie en beschikbare (bouwkundige) informatie; en dienen uitsluitend ter indicatie en mogen niet worden gebruikt als maatstaf voor heffing. Er kan geen enkele juridische waarde aan worden ontleend, noch vormt deze informatie enige basis voor aansprakelijkheid of schadeclaims.</p>

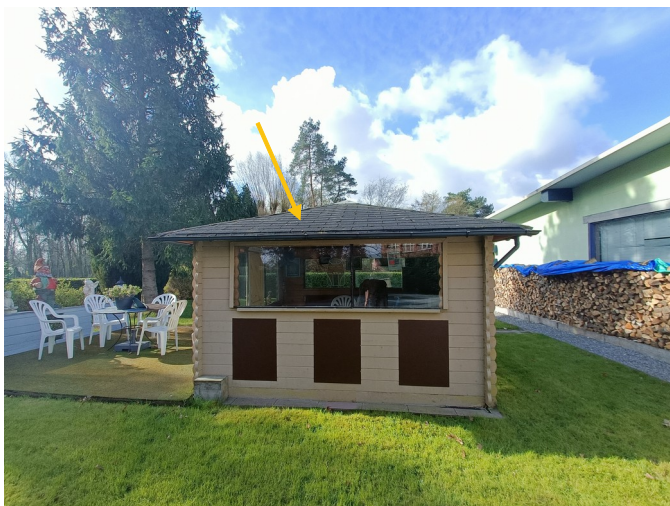
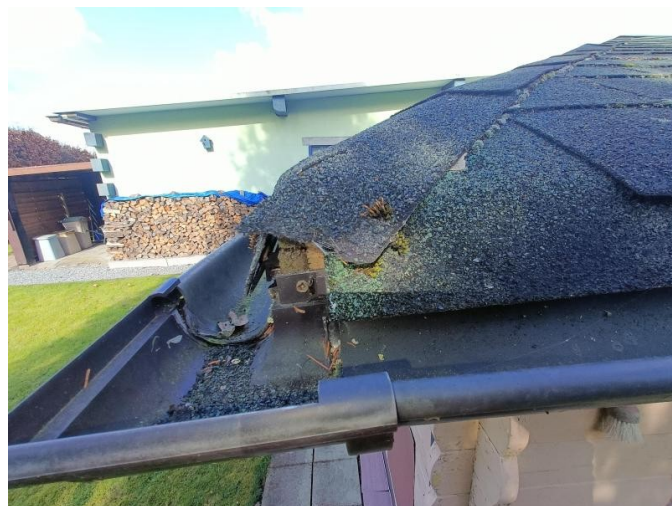
Fiche 21: Roofing shingles op het dak van het tuinhuis

Geen asbest
