Asbestinventarisatetest

Thiewinkelstraat 106, 3560 Lummen

Attestnummer : 20260309-000457.000

Uitgegeven op : 09.03.2026

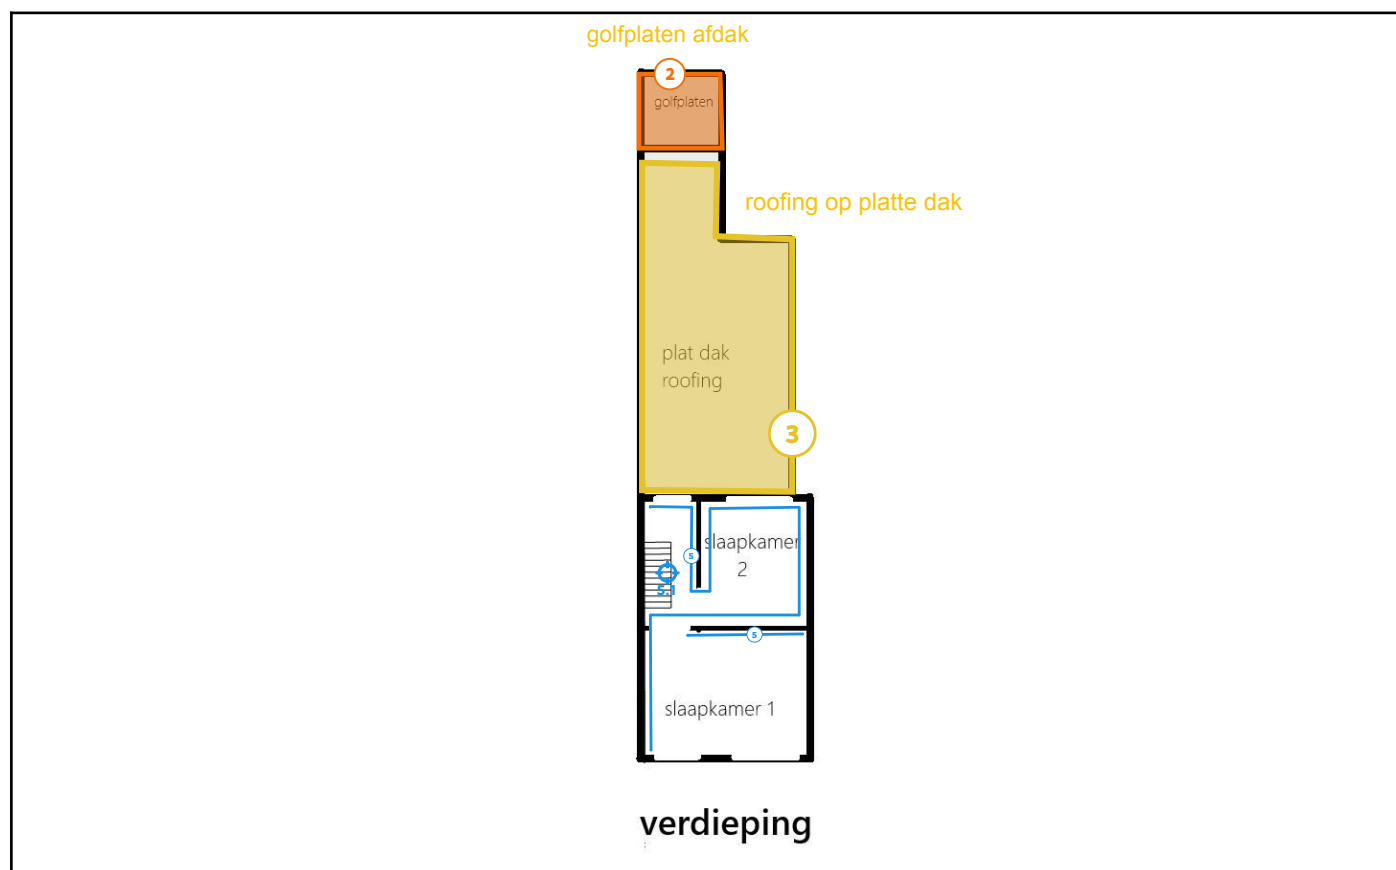
Plan 1.4: verdieping

Beschrijving	Type	Actie
2. golvingen op opslagplaats mazouttank	Asbestmateriaal	Verwijderen
3. roofing op plat dak op aanbouw achteraan	Asbestmateriaal	Zorgvuldig beheren
5. pleisterwerk wanden	Geen asbest	-
5.1 Code: 1	Mengmonster	-

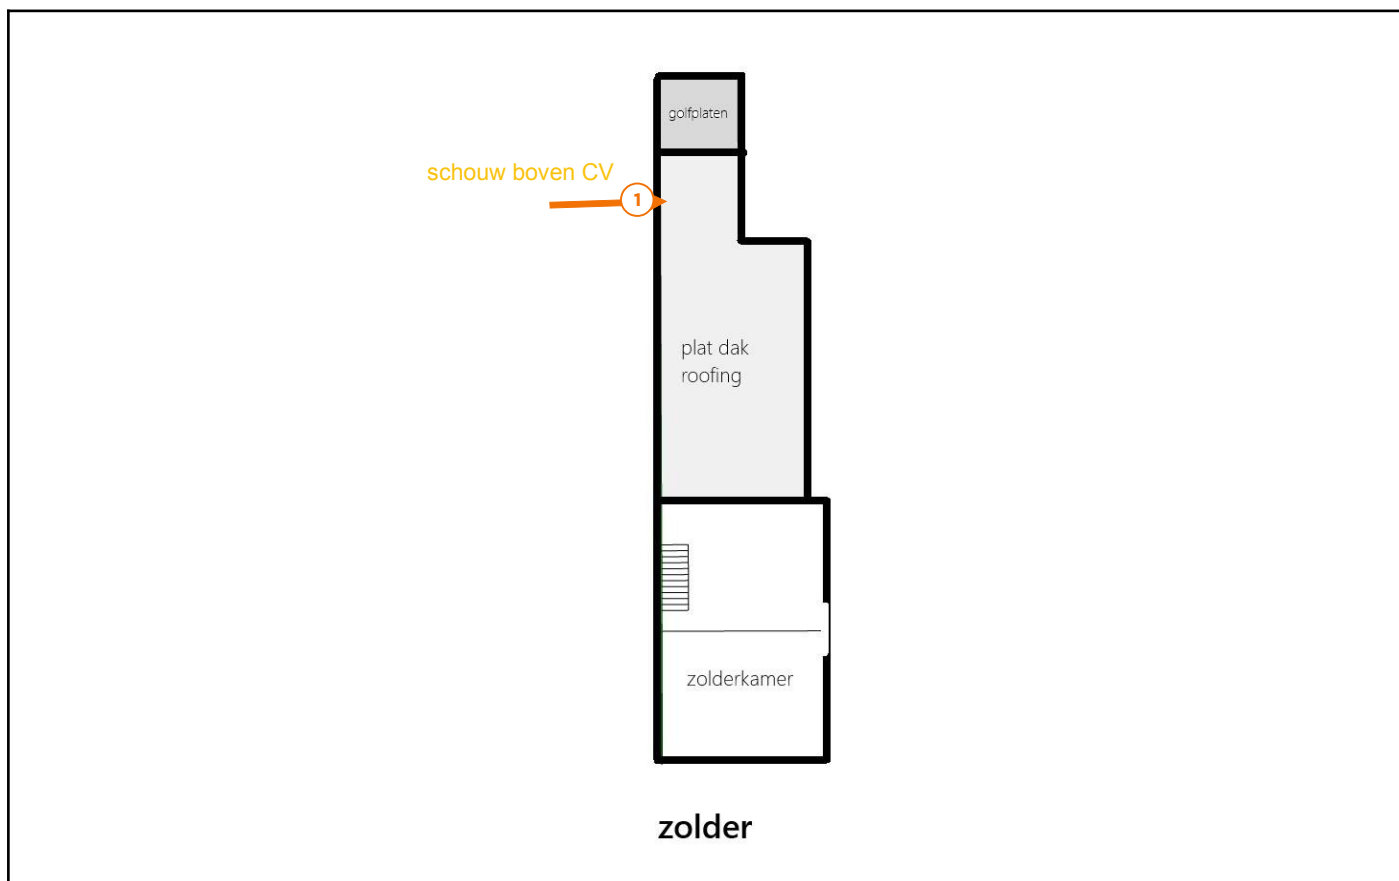
Plan 1.5: zolder

Beschrijving	Type	Actie
1. schouwpijp	Asbestmateriaal	Verwijderen

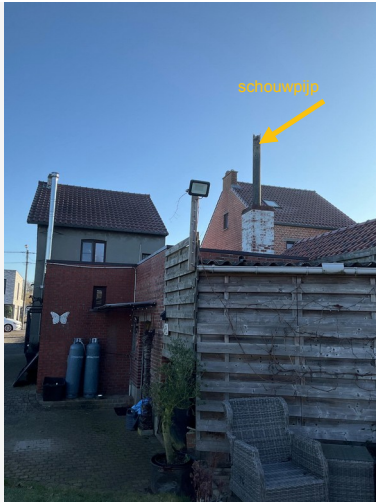
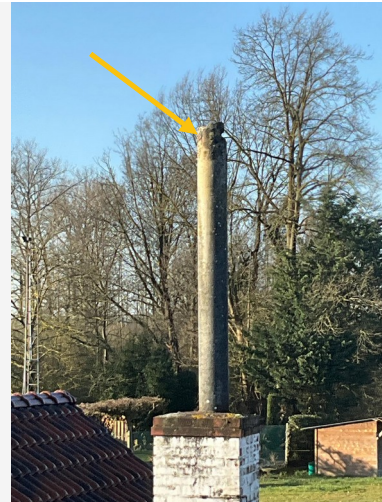
Het asbestmateriaal valt onder de mijlpaal van 2034.

Eindbeoordeling materiaalrisico	Verhoogd materiaalrisico en/of verhoogde kans op vezelvrijgave
---------------------------------	--

Gebondenheid	Categorie 1: hechtgebonden in oorsprong
Asbestsoort (vezeltype)	Crocidoliet aanwezig
Asbestconcentratie	Laag (< 50%)
Afschermingsgraad van het gehele materiaal	Geheel of deels vrij aan de buitenlucht
Toestand van het materiaal	Matig beschadigd, matig verweerd

Beschrijving	schouwpijp
Omgeving	Buiten
Primaire drager	HVAC infrastructuur en uitrusting
Asbestmateriaal	Rookgaskanaal
Bindmiddel van asbestmateriaal	Cement
Gebondenheid op basis van bindmiddel	Hecht
Hoeveelheid (lengte - omtrek - dikte - aantal)	<ul style="list-style-type: none">• 3,00 m - 40,00 cm - 1,00 cm - 1 stuk
Totaal volume	0,012 m ³
Eenvoudig bereikbaar	Ja
Bevestigingswijze	<ul style="list-style-type: none">• Geklemd
Identificatiemethode	De asbestdeskundige beoordeelt het materiaal als asbesthoudend, en dit zonder monsternamen.
Destructieve handeling voor identificatie	Nee
Opmerking	schouw boven CV-ruimte

- Verwijder dit asbestmateriaal zo snel mogelijk. Volg de toestand goed op.
- Voer bijkomende staalname(s) uit.

- Eenvoudige handelingen: mag via doe-het-zelf of door werknemer(s) met opleidingsattest eenvoudige handelingen
Als dit materiaal verwijderd kan worden zonder het te breken, te beschadigen... , dan mag met dit met eenvoudige handelingen. Vermijd stofvorming en stofverspreiding op elk moment van de werken. Bevochtig of fixeert het materiaal.

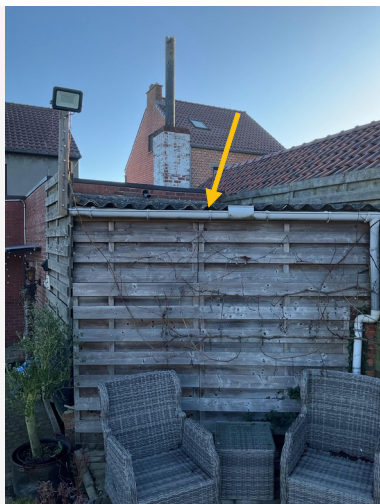
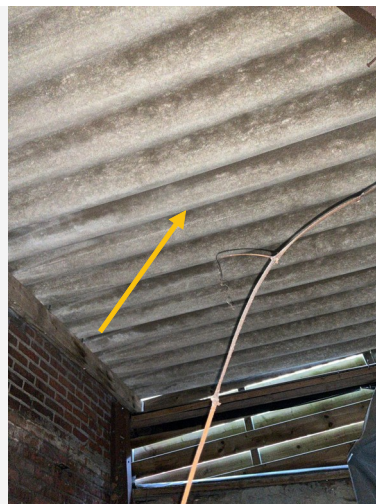
Het asbestmateriaal valt onder de mijlpaal van 2034.

Reinigen/afschuren/ontmossen van asbesthoudende golfplaten (asbesthoudende golfplaten mogen op geen enkele manier gereinigd of afgeschuurd worden totaalverbod sinds 27 april 2019)

Eindbeoordeling materiaalrisico	Laag materiaalrisico en/of verlaagde kans op vezelvrijgave
---------------------------------	--

Gebondenheid	Categorie 1: hechtgebonden in oorsprong
Asbestsoort (vezeltype)	Crocidoliet aanwezig
Asbestconcentratie	Laag (< 50%)
Afschermingsgraad van het gehele materiaal	Geheel of deels vrij aan de buitenlucht
Toestand van het materiaal	Licht beschadigd, licht verweerd. Intact calciumsilicaatmateriaal of categorie III 'gebondenheid'

Beschrijving	golfplaten op opslagplaats mazouttank
Omgeving	Buiten
Primaire drager	Schuin dak
Asbestmateriaal	Dak- en gevelbekleding - Golfplaat
Bindmiddel van asbestmateriaal	Cement
Gebondenheid op basis van bindmiddel	Hecht
Hoeveelheid (oppervlakte - aantal)	<ul style="list-style-type: none">• 9,00 m² - 1 stuk
Totale oppervlakte	9,00 m ²
Eenvoudig bereikbaar	Ja
Bevestigingswijze	<ul style="list-style-type: none">• Geschroefd
Identificatiemethode	De asbestdeskundige beoordeelt het materiaal als asbesthoudend, en dit zonder monsternamen.
Destructieve handeling voor identificatie	Nee

- Verwijder dit asbestmateriaal zo snel mogelijk. Volg de toestand goed op.
- Hemelwater dat afspoelt van asbestcement daken of gevels kan asbestdeeltjes bevatten. Gebruik het enkel voor gesloten circuits (bv. spoelen toiletten). Reinig na het vervangen van het dak of de gevel de dakgoten en regenwaterput of -ton om asbesthoudend sediment of slib te verwijderen
- Voer bijkomende staalname(s) uit.

- Eenvoudige handelingen: mag via doe-het-zelf of door werknemer(s) met opleidingsattest eenvoudige handelingen
Als dit materiaal verwijderd kan worden zonder het te breken, te beschadigen... , dan mag met dit met eenvoudige handelingen. Vermijd stofvorming en stofverspreiding op elk moment van de werken. Bevochtig of fixeer het materiaal.

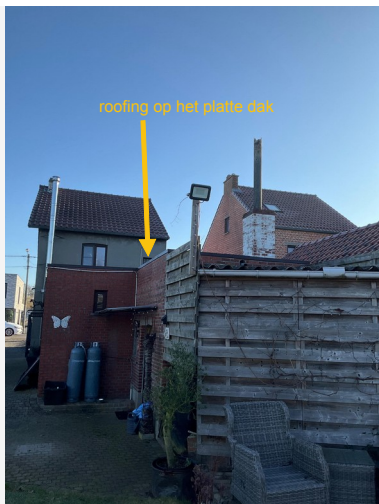
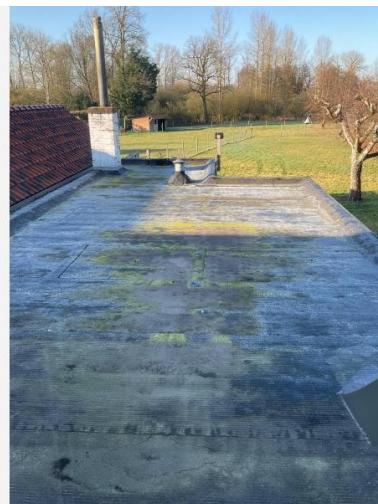
Het asbestmateriaal valt onder de mijlpaal van 2040.

Eindbeoordeling materiaalrisico	Laag materiaalrisico en/of verlaagde kans op vezelvrijgave
---------------------------------	--

Gebondenheid	Categorie 1: hechtgebonden in oorsprong
Asbestsoort (vezeltype)	Alleen chrysotiel
Asbestconcentratie	Laag (< 50%)
Afschermingsgraad van het gehele materiaal	Geheel of deels vrij aan de buitenlucht
Toestand van het materiaal	Licht beschadigd, licht verweerd. Intact calciumsilicaatmateriaal of categorie III 'gebondenheid'

Beschrijving	roofing op plat dak op aanbouw achteraan
Omgeving	Buiten
Primaire drager	Plat dak
Asbestmateriaal	Dak- en gevelbekleding - Roofing
Bindmiddel van asbestmateriaal	Bitumen (roofing, teer, asfalt)
Gebondenheid op basis van bindmiddel	Hecht
Hoeveelheid (oppervlakte - aantal)	<ul style="list-style-type: none">• 45,00 m² - 1 stuk
Totale oppervlakte	45,00 m ²
Eenvoudig bereikbaar	Ja
Bevestigingswijze	<ul style="list-style-type: none">• Verlijmd, ingegoten, versmeerd
Identificatiemethode	<p>De asbestdeskundige beoordeelt het materiaal als asbestverdacht en dus asbesthoudend, en dit zonder monstername.</p> <p>Motivatie: De monstername brengt andere schade aan dan schade die inherent is aan de monstername.</p>
Destructieve handeling voor identificatie	Nee
Opmerking	<p>roofing op plat dak boven aanbouw achteraan.</p> <p>mogelijks nog asbesthoudende lagen onder toplaag, niet destructieve staalname niet mogelijk.</p> <p>voor werken of demontage is het aangeraden om een destructieve staalname uit te voeren tot op de primaire drager ter uitsluiting aanwezigheid asbest!</p>

- Zorg voor een veilig beheer. Vermijd het beschadigen van het asbestmateriaal. Controleer de toestand jaarlijks op wijzigingen.
- Voer bijkomende staalname(s) uit.

- Eenvoudige handelingen: mag via doe-het-zelf of door werknemer(s) met opleidingsattest eenvoudige handelingen
Als dit materiaal verwijderd kan worden zonder het te breken, te beschadigen... , dan mag met dit met eenvoudige handelingen. Vermijd stofvorming en stofverspreiding op elk moment van de werken. Bevochtig of fixeer het materiaal.

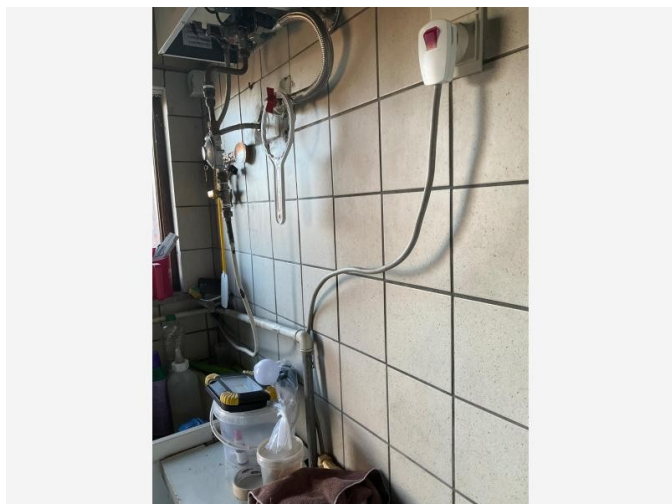
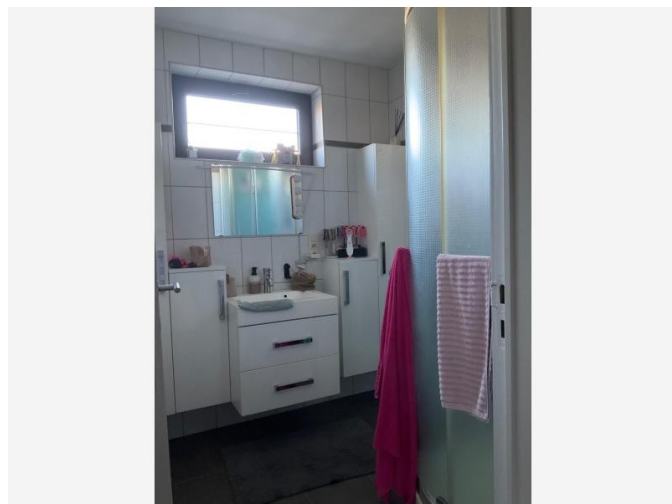
vroeger werd er ook asbest verwerkt in tegellijm achter tegels voornamelijk bij toepassing in vochtige ruimtes.

Basis voor advies	Beoordeling op basis van expertise met een vaststelling door de asbestdeskundige.
Primaire drager	Binnenwand
(Asbest)materiaal	In-situ afwerkingslagen - Lijm laag
Bindmiddel	Cement
Gebondenheid bindmiddel	Hecht

voor werken of demontage is het aangeraden een destructieve staalname uit te voeren ter uitsluiting aanwezigheid asbest.

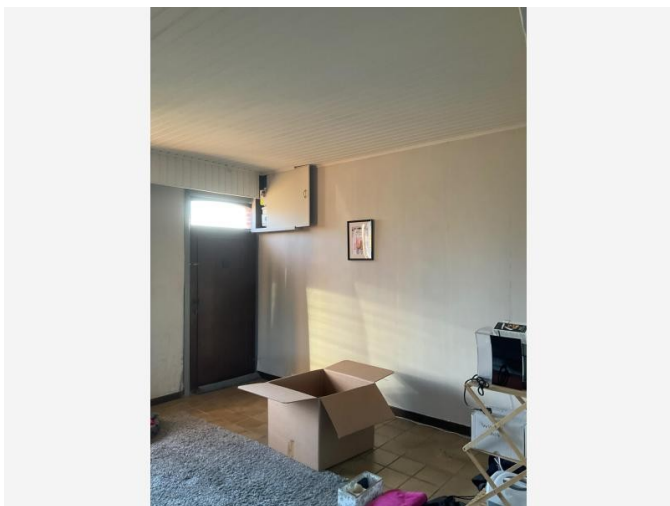
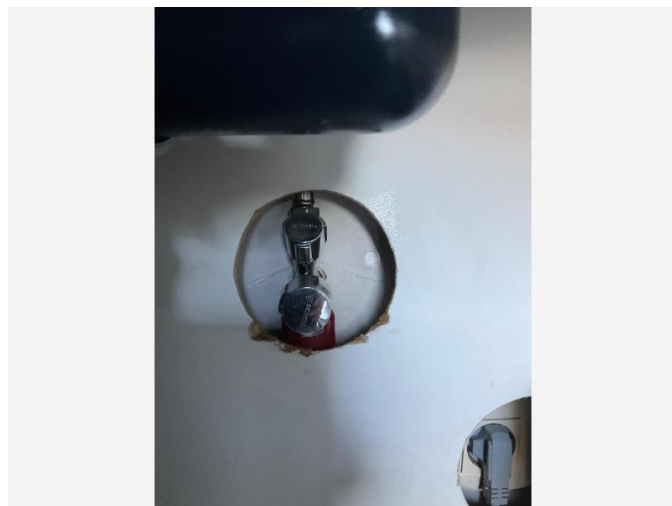
Fiche 5: pleisterwerk wanden

Geen asbest

#	Type	Referentie	Resultaat
5.1	Mengmonster	1	Geen asbest

Beschrijving	pleisterwerk wanden
Omgeving	Binnen
Primaire drager	Binnenwand
Bindmiddel van materiaal	Gips - kalk
Gebondenheid op basis van bindmiddel	Niet-hechtgebonden
Hoeveelheid (oppervlakte - dikte - aantal)	• 175,00 m ² - 1,00 cm - 1 stuk
Totaal volume	1,75 m ³
Identificatiemethode	Een monstername door de asbestdeskundige met laboanalyse door een asbestlabo.
Destructieve handeling voor identificatie	Nee
Opmerking	<p>Om het pleisterwerk te identificeren als niet-asbesthoudend is een monstername van het pleisterwerk verplicht.</p> <p>Locatie staalnames: individuele ruimte: droge ruimte vb: leefruimte / natte ruimte:</p> <p>vb: keuken / stookplaats: cv-ruimte/ traphal: inkom</p> <p>De vermelde oppervlaktes en volumes betreffen een inschatting. Er worden geen rechten verleend aan deze oppervlaktes/volumes. De dikte is een inschatting die voorkomt uit de monstername en is daarom niet altijd representatief.</p> <p>pleisterwerk deels achter voorzetwanden in houten plaatwerk, planken en gyproc.</p>

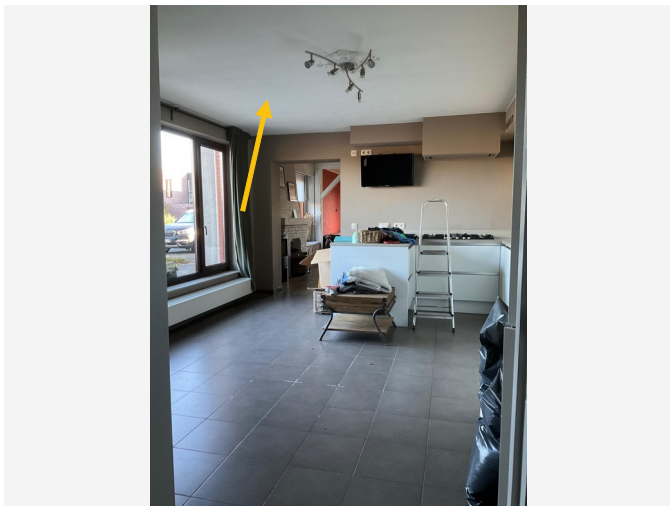
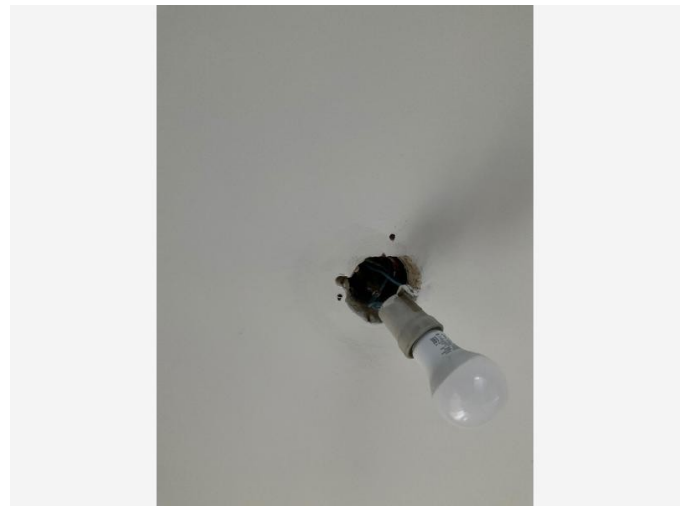
Fiche 6: pleisterwerk plafonds

Geen asbest

#	Type	Referentie	Resultaat
6.1	Mengmonster	2	Geen asbest

Beschrijving	pleisterwerk plafonds
Omgeving	Binnen
Primaire drager	Plafond
Bindmiddel van materiaal	Gips - kalk
Gebondenheid op basis van bindmiddel	Niet-hechtgebonden
Hoeveelheid (oppervlakte - dikte - aantal)	• 40,00 m ² - 1,20 cm - 1 stuk
Totaal volume	0,48 m ³
Identificatiemethode	Een monstername door de asbestdeskundige met laboanalyse door een asbestlabo.
Destructieve handeling voor identificatie	Nee
Opmerking	<p>Om het pleisterwerk te identificeren als niet-asbesthoudend is een monstername van het pleisterwerk verplicht.</p> <p>Locatie staalnames: individuele ruimte: droge ruimte vb: leefruimte / natte ruimte:</p> <p>vb: keuken / stookplaats: cv-ruimte/ traphal: inkom</p> <p>De vermelde oppervlaktes en volumes betreffen een inschatting. Er worden geen rechten verleend aan deze oppervlaktes/volumes. De dikte is een inschatting die voorkomt uit de monstername en is daarom niet altijd representatief.</p> <p>plafonds pleisterwerk enkel in achterbouw, woning afgewerkt met allerhande materialen op houten roosteringen.</p>

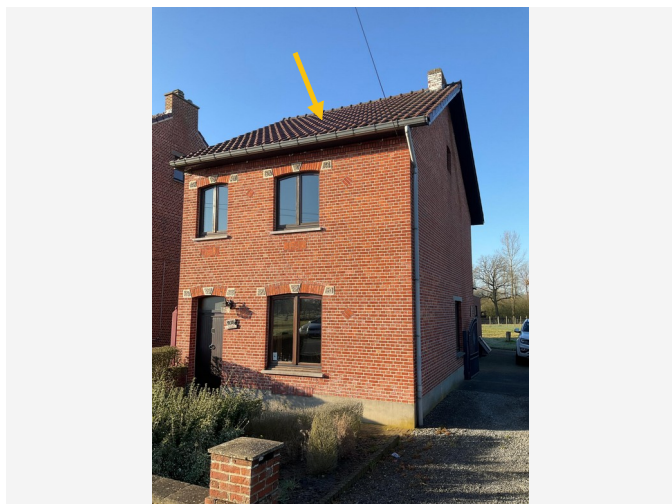
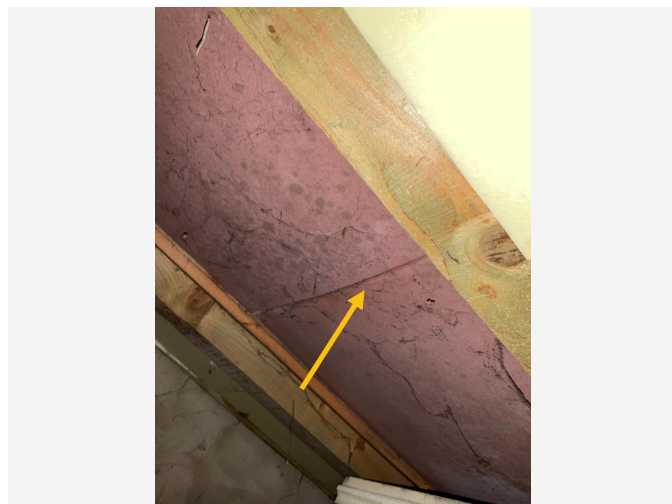
Geen asbest

#	Type	Referentie	Resultaat
7.1	Puntmonster	3	Geen asbest

Beschrijving	menuiserie onderdakplaten hoofddak
Omgeving	Binnen
Primaire drager	Schuin dak
Bindmiddel van materiaal	Cement
Gebondenheid op basis van bindmiddel	Hecht
Hoeveelheid (oppervlakte - dikte - aantal)	• 70,00 m ² - 0,30 cm - 1 stuk
Totaal volume	0,21 m ³
Identificatiemethode	Een monstername door de asbestdeskundige met laboanalyse door een asbestlabo.
Destructieve handeling voor identificatie	Nee
Opmerking	onderdakplaten hoofddak
