Asbestinventarisatetest

Karel Van Wijnendaelelaan 23, 9830 Sint-Martens-Latem

Attestnummer : 20260617-000252.000

Niet-asbestveilig

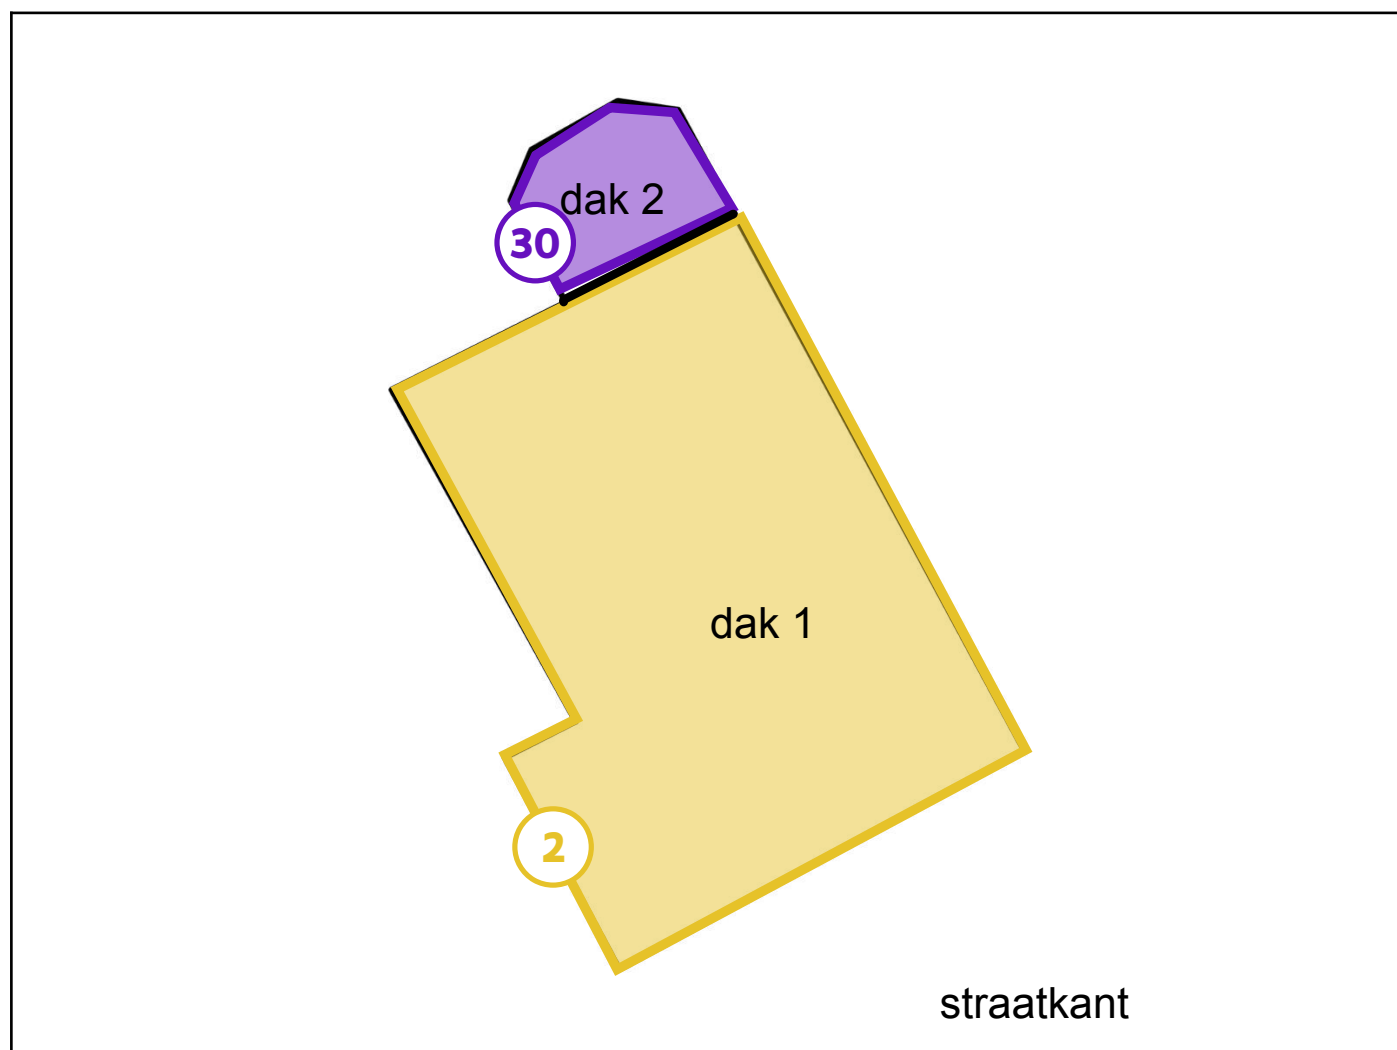
Plan 1.10: woning dakplan kopie

Beschrijving	Type	Actie
2. Onderdak (visuele vaststelling)	Asbestmateriaal	Zorgvuldig beheren
30. onderdak dak 2,4,5,6 en 7(niet aanwezig)	Overige ruimte of materiaal	-

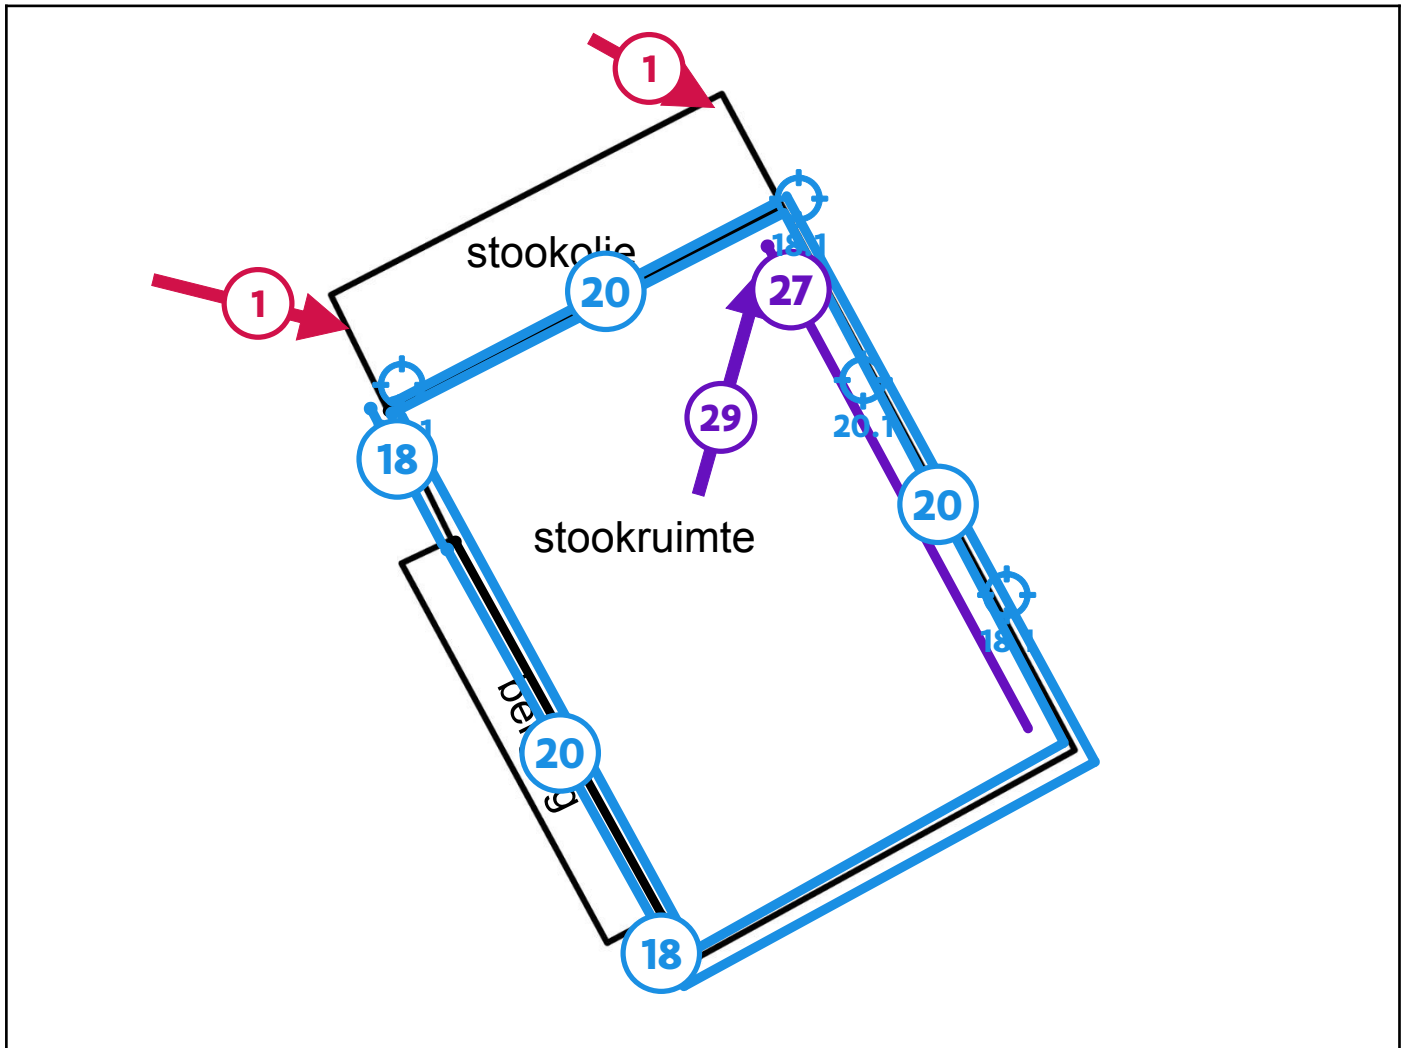
Plan 2.1: garage plan

Beschrijving	Type	Actie
1. Asbestcement afval	Asbestmateriaal	Dringend verwijderen
18. Cementering 3 buiten garage (met staalname)	Geen asbest	-
18.1 Code: 09	Mengmonster	-
20. Cementering 2 binnentoepassing garage (met staalname)	Geen asbest	-
20.1 Code: 08	Mengmonster	-
27. Leidingisolatie: niet verdacht	Overige ruimte of materiaal	-

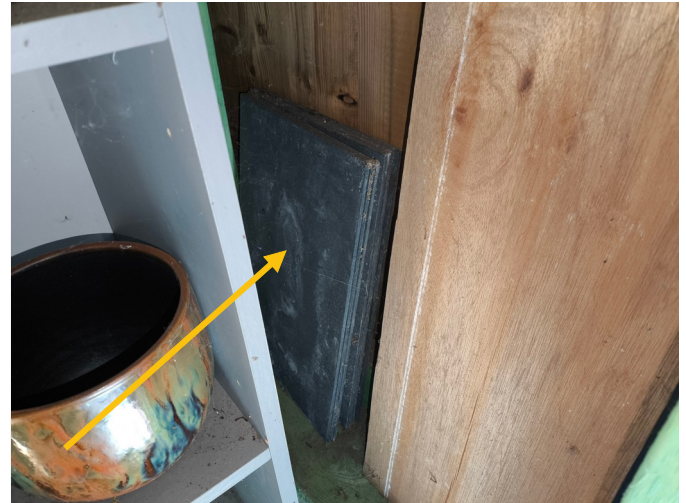
Het asbestmateriaal valt onder de mijlpaal van 2040.

Dringend verwijderen

- Verwijder het asbestafval.
- Voer bijkomende staalname(s) uit.

- Eenvoudige handelingen: mag via doe-het-zelf of door werknemer(s) met opleidingsattest eenvoudige handelingen
EH via doe-het zelf.

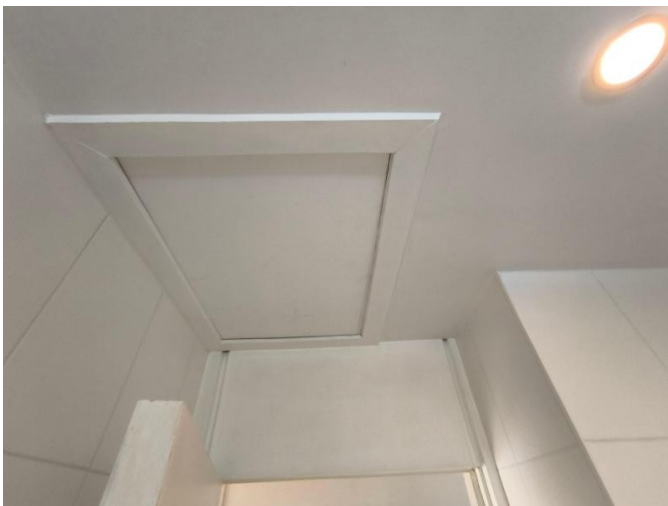
Het asbestmateriaal valt onder de mijlpaal van 2040.

Zorgvuldig beheren

Eindbeoordeling materiaalrisico	Laag materiaalrisico en/of verlaagde kans op vezelvrijgave
Opmerking	onderdakplaten zitten tussen de dakbedekking en constructiebalken

Gebondenheid	Categorie 1: hechtgebonden in oorsprong
Asbestsoort (vezeltype)	Crocidoliet aanwezig
Asbestconcentratie	Laag (< 50%)
Afschermingsgraad van het gehele materiaal	Geheel of deels vrij aan de binnenlucht, maar geen contact met binnenluchtstromen
Toestand van het materiaal	Onbeschadigd, niet verweerd

- Zorg voor een veilig beheer en verwijder dit asbestmateriaal wanneer het bij werken eenvoudig bereikbaar wordt. Controleer de toestand jaarlijks op wijzigingen.
- Voer bijkomende staalname(s) uit.

- Eenvoudige handelingen: mag via doe-het-zelf of door werknemer(s) met opleidingsattest eenvoudige handelingen
Opgeleid personeel

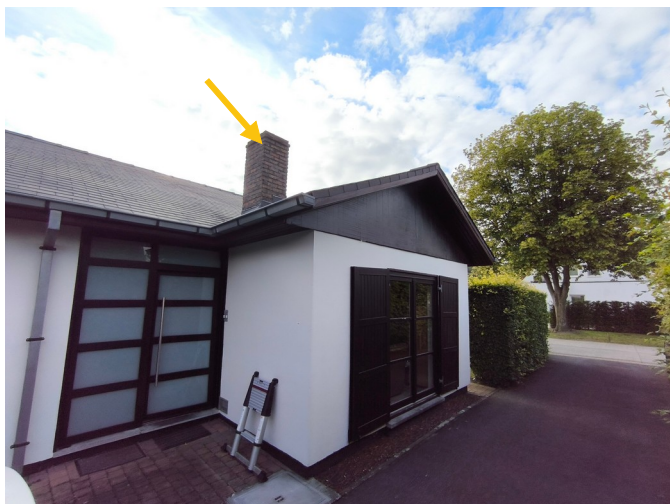
Tijdelijke beperking

Reden: Het te onderzoeken materiaal situeert zich hoger dan 3,50 m te rekenen vanaf een veilige ondergrond

Uitleg van de asbestdeskundige: Bij werken (dak of reiniging schouw) kan een stelling geplaatst worden, het is niet duidelijk of er asbestverdachte materialen aanwezig zijn in/rond de schouw.

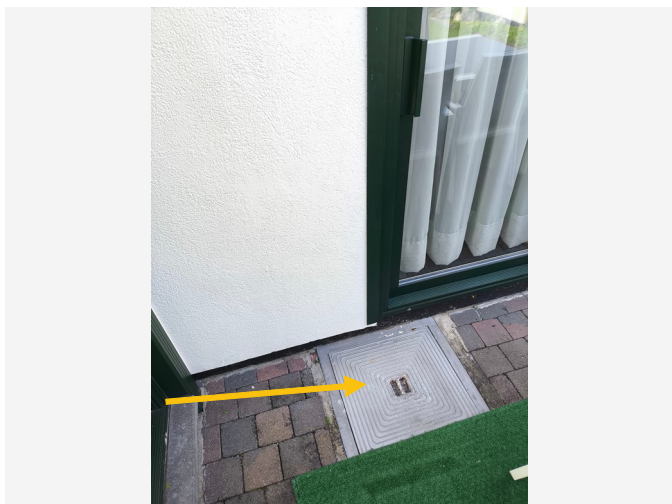
Permanente beperking

Reden: de inspectieruimte is lager dan 1,5 m

Uitleg van de asbestdeskundige: In het inspectieprotocol behoort een ruimte lager dan 1,5 m niet tot het onderzoek.

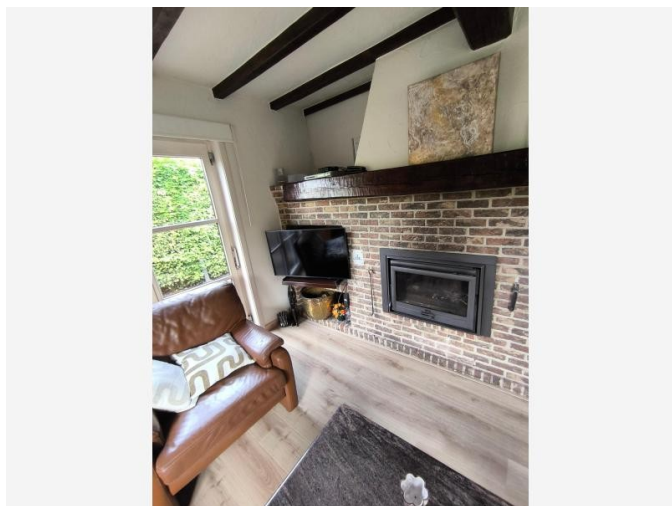
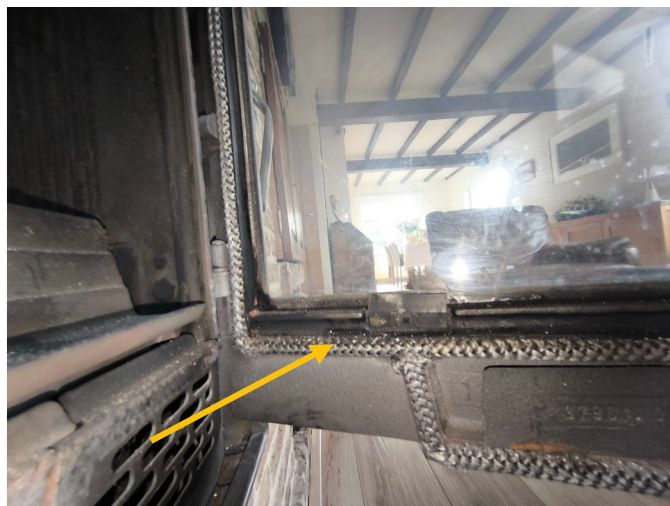
De koord werd visueel herkend als een synthetische koord en is niet asbesthoudend.

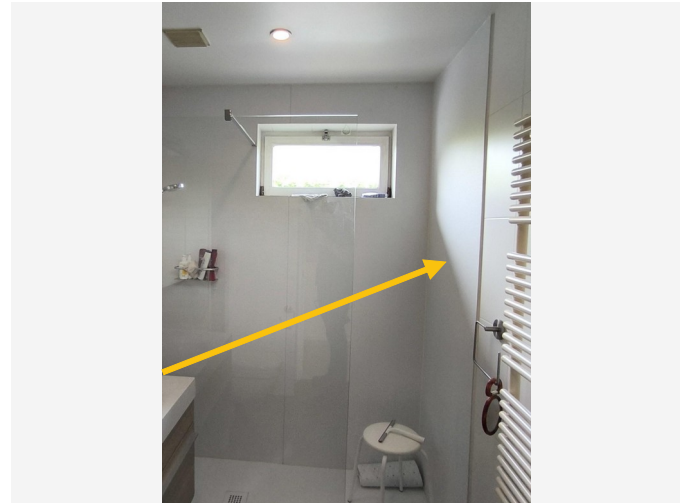
binnenwanden zijn afgewerkt met valse wanden. Het is niet duidelijk of er pleisterwerk of asbest toepassingen aanwezig zijn achter/op deze valse wanden, het is aangewezen om bijkomend onderzoek uit te voeren bij werken.
