Asbestinventarisatetest

Langveldstraat 89, 3570 Alken

Attestnummer : **20260604-000067.000**

Uitgegeven op : **04.06.2026**

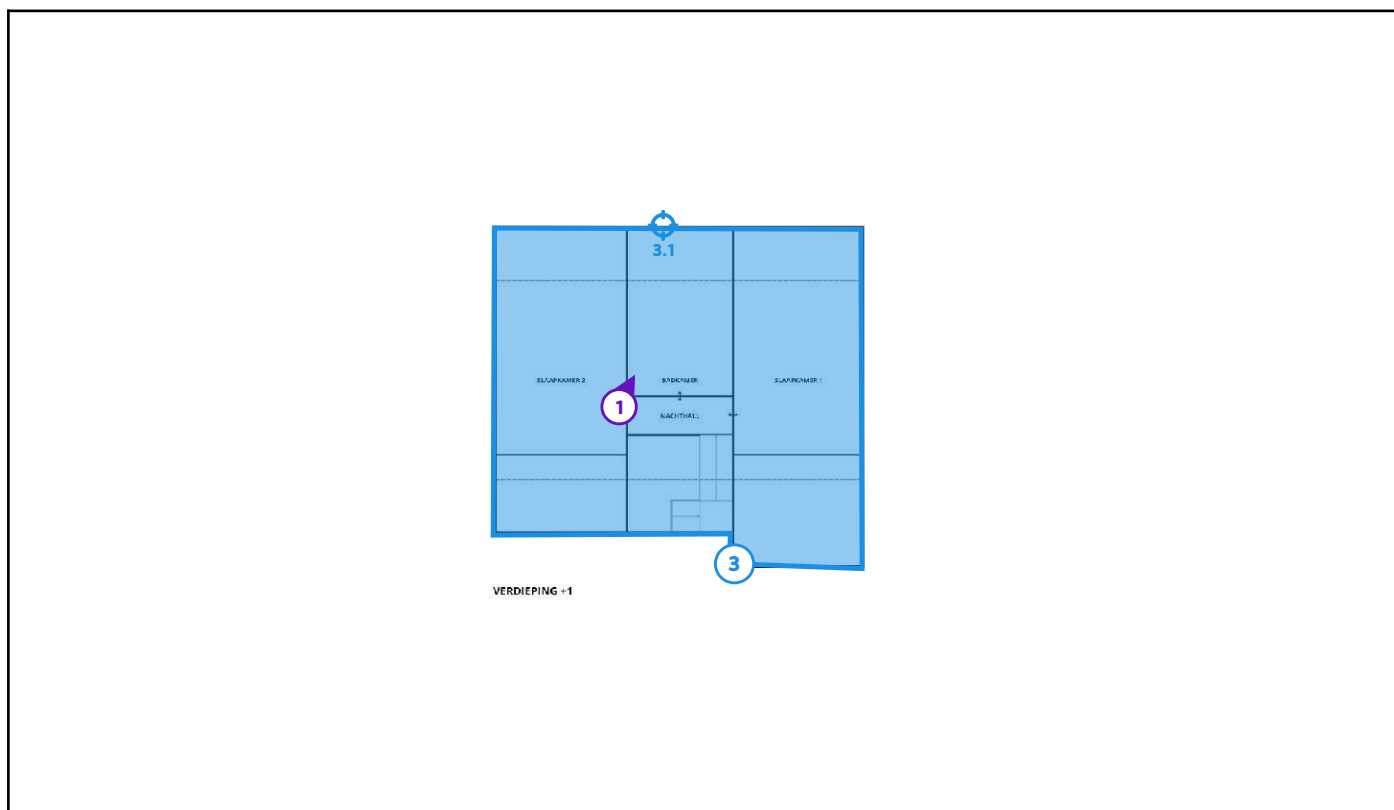
Plan 1.5: Verdieping +1 kopie

Beschrijving	Type	Actie
1. Rookgaskanaal	Beperking	-
3. Onderdak	Geen asbest	-
3.1 Code: MM03	Puntmonster	-

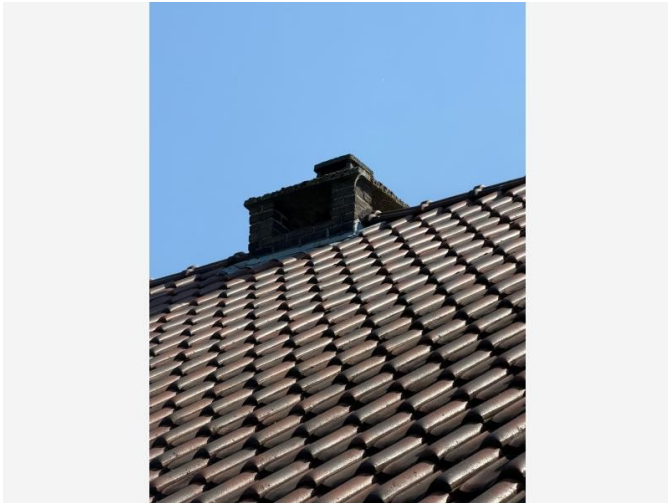
Situeringfoto

Tijdelijke beperking

Reden: Het te onderzoeken materiaal situeert zich hoger dan 3,50 m te rekenen vanaf een veilige ondergrond

Uitleg van de asbestdeskundige: Het rookgaskanaal bevindt zich hoger dan 3,50m boven de veilige ondergrond.

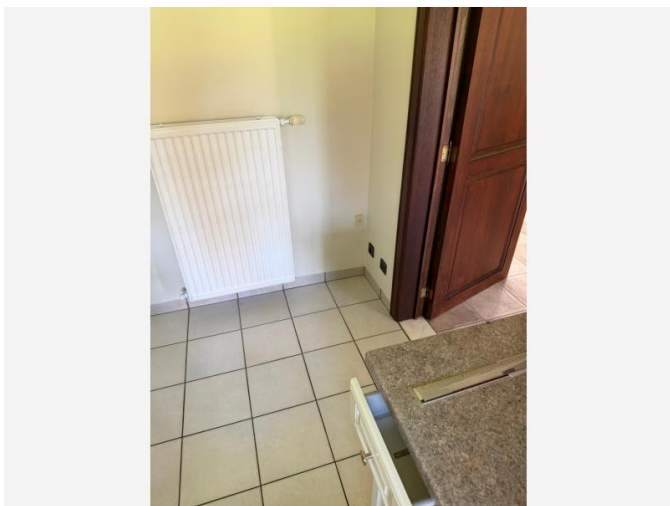
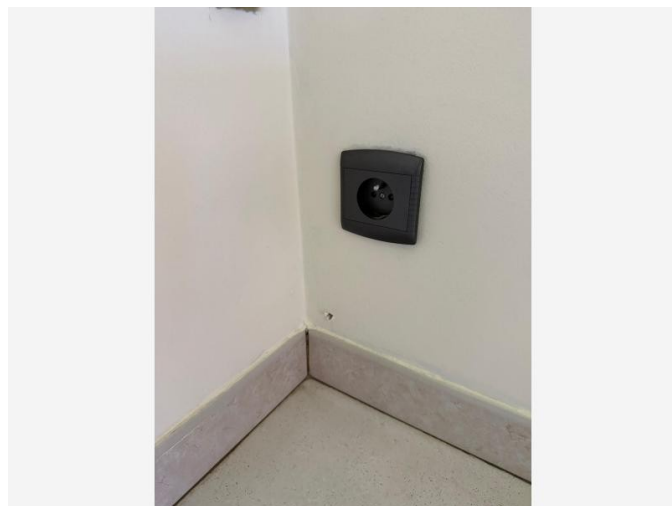
Fiche 2: Pleisterwerk wanden

Geen asbest

#	Type	Referentie	Resultaat
2.1	Mengmonster	MM01	Geen asbest

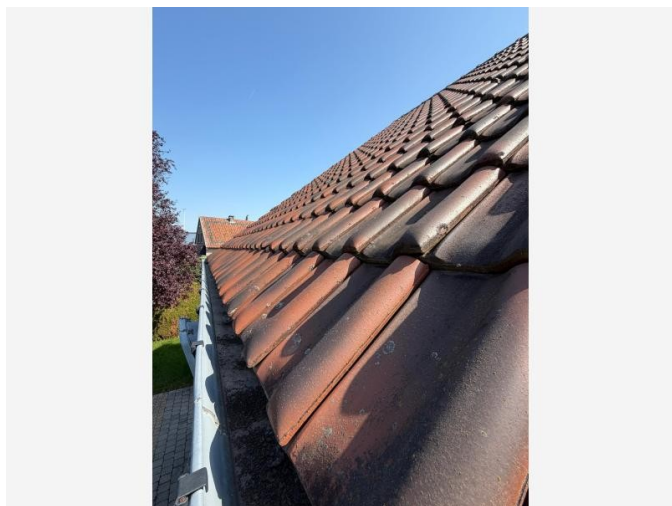
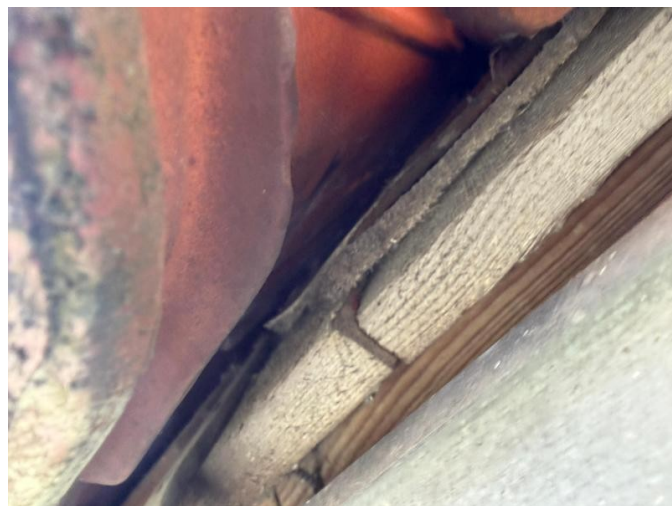
Fiche 3: Onderdak

Geen asbest

#	Type	Referentie	Resultaat
3.1	Puntmonster	MM03	Geen asbest

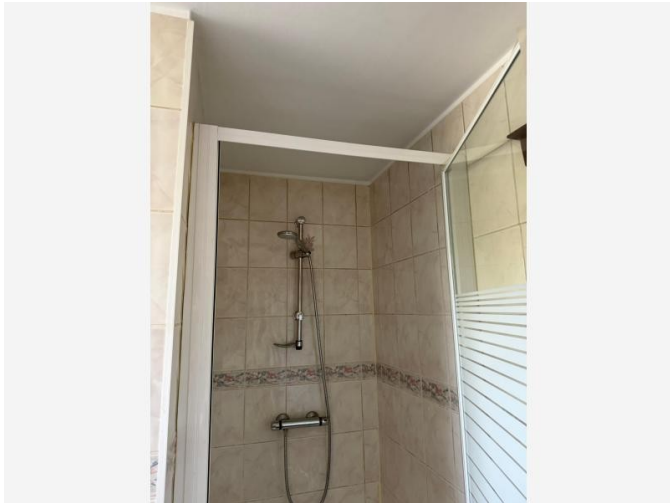
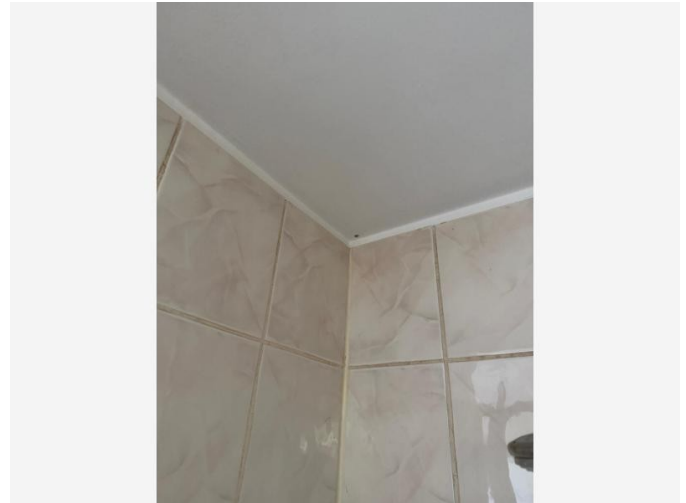
Fiche 4: Pleisterwerk plafonds

Geen asbest

#	Type	Referentie	Resultaat
4.1	Mengmonster	MM02	Geen asbest

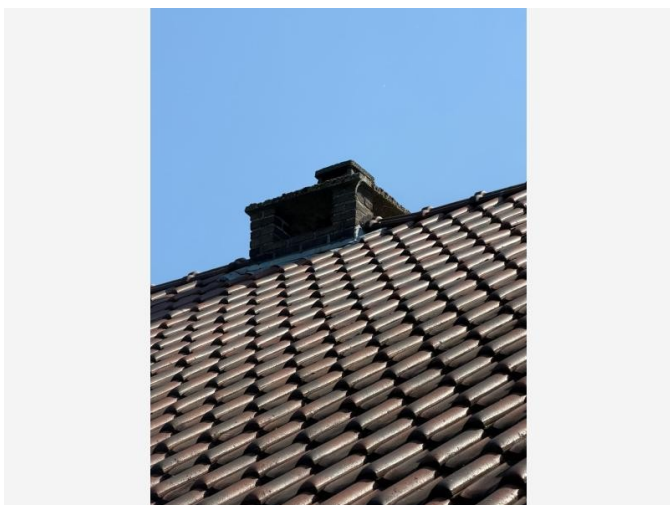
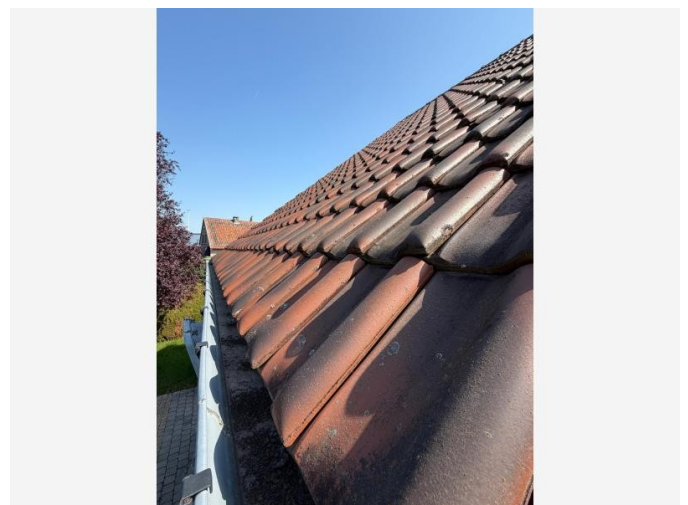
Beschrijving	Notitie	Terug te vinden op plannen
Fiche 5: Afdichtingsmaterialen stookketel	-	-
Fiche 6: Dakbedekking bestaande uit dakpannen (niet verdacht)	De dakbedekking is niet-asbestverdacht.	-
