# Asbestinventarisatietest

d'Oultremontlei 34, 2930 Brasschaat

Attestnummer : 20240730-000216.000

Uitgegeven op : 30.07.2024

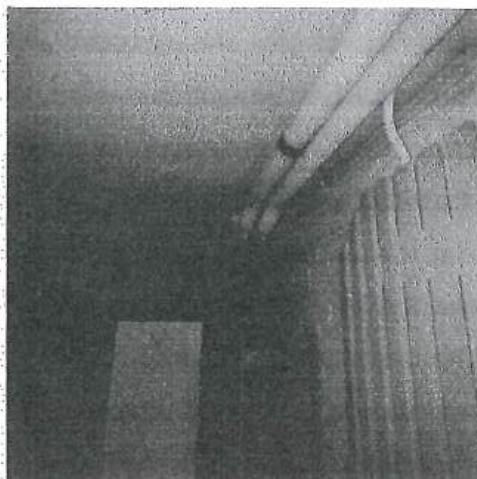
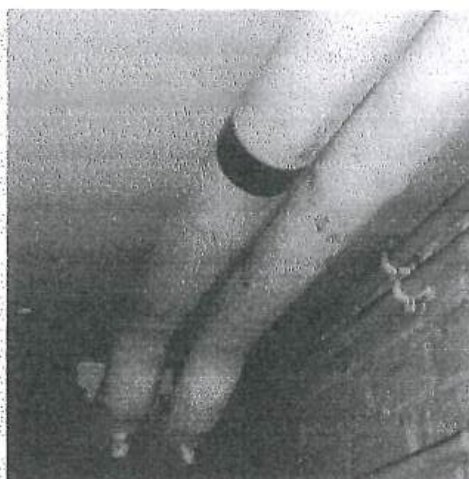
Het asbestmateriaal valt onder de mijlpaal van 2034.

| Eindbeoordeling materiaalrisico | Verhoogd materiaalrisico en/of verhoogde kans op vezelvrijgave |
| Opmerking | In de stookruimte zijn er 2 buizen afgezaagd. Verder zijn er enkele kleine beschadigingen. |

| Gebondenheid | Categorie 2: niet-hechtgebonden met matrix |
| Asbestsoort (vezeltype) | Amfibool aanwezig, uitgezonderd crocidoliet |
| Asbestconcentratie | Hoog ( $\geq 50\%$ ) |
| Afschermingsgraad van het gehele materiaal | Geheel of deels (ook) vrij aan de binnenlucht |
| Toestand van het materiaal | Licht beschadigd, licht verweerd. Intact calciumsilicaatmateriaal of categorie III 'gebondenheid' |

| # | Type | Referentie | Resultaat |
|---|---|---|---|
| 1.1 | Mengmonster | Buisisolatie bochten | Amosiet |
| 1.2 | Mengmonster | Buisisolatie recht | Amosiet |

| Beschrijving | Buisisolatie |
| Asbestmateriaal | In-situ afwerkingslagen - Thermische isolatie |

- Zorg voor een veilig beheer. Vermijd het beschadigen van het asbestmateriaal. Controleer de toestand jaarlijks op wijzigingen.
- Scherm in afwachting van verwijdering het asbestmateriaal af van luchtstromingen en verstoring: bijvoorbeeld door het te verpakken, te fixeren, af te dekken, signalisatie - afbakening aan te brengen, ...

- Hermetische zone (erkend asbestverwijderaar)  
Gipsisolatie wordt losgesneden van dragermateriaal (leiding), asbesthoudend gips zal gemakkelijk verbrokkelen en is losgebonden. Om geen asbestvezels te verspreiden naar de omgeving, dient dit in hermetische zone verwijderd te worden.

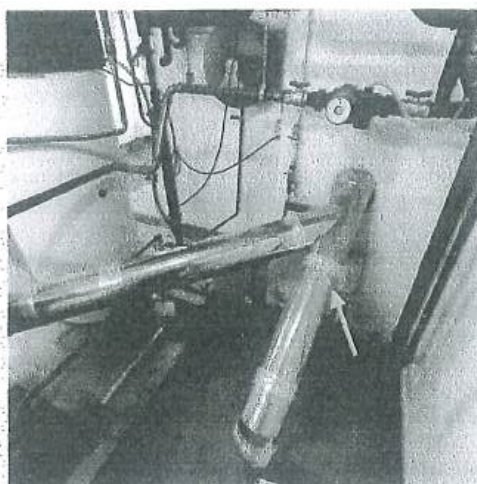
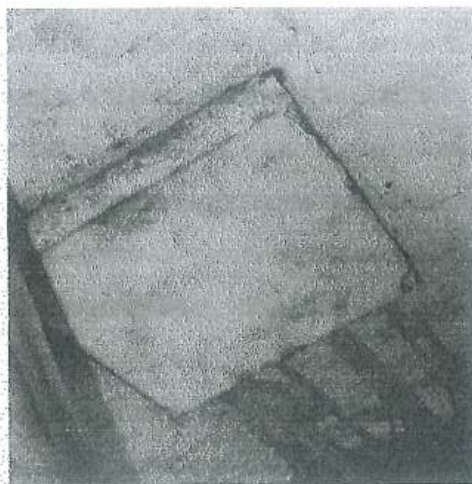
## Fiche 2: Roetluik kelder

Het asbestmateriaal valt onder de mijlpaal van 2040.

| Eindbeoordeling materiaalrisico | Zeer laag materiaalrisico en/of zeer lage kans op vezelvrijgave |

| Gebondenheid | Categorie 1: hechtgebonden in oorsprong |
| Asbestsoort (vezeltype) | Crocidoliet aanwezig |
| Asbestconcentratie | Laag (< 50%) |
| Toestand van het materiaal | Onbeschadigd, niet verweerd |

| Beschrijving | Roetluik kelder |
| Asbestmateriaal | Roetluik |

- Zorg voor een veilig beheer. Vermijd het beschadigen van het asbestmateriaal. Controleer de toestand jaarlijks op wijzigingen.

- Eenvoudige handelingen: mag via doe-het-zelf of door werknemer(s) met opleidingsattest eenvoudige handelingen  
Het roetluikje kan voorzichtig uitgeschoven of losgebeiteld worden, extra bevochtigen om stof te voorkomen + dragen van de nodige beschermingsmiddelen (mondmasker ffp3, handschoenen, tyvec) verpakken in plastic folie en afvoeren naar het containerpark als hechtgebonden asbestafval.

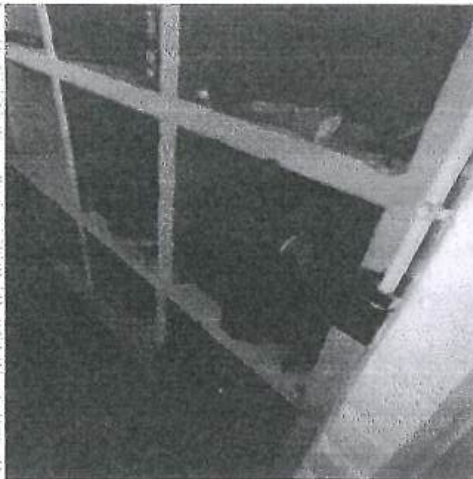
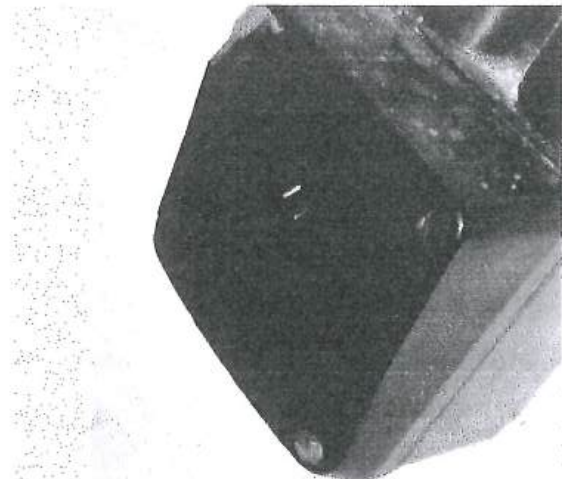
## Fiche 3: Bakeliet schakelaars

Het asbestmateriaal valt onder de mijlpaal van 2040.

| Endbeoordeling materiaalrisico | Laag materiaalrisico en/of verlaagde kans op vezelvrijgave |

| Gebondenheid | Categorie 1: hechtgebonden in oorsprong |
| Asbestsoort (vezeltype) | Crocidoliet aanwezig |
| Asbestconcentratie | Laag (< 50%) |
| Toestand van het materiaal | Onbeschadigd, niet verweerd |

| Beschrijving | Bakeliet schakelaars |
| Asbestmateriaal | Plaat, paneel, tablet - Type Bakeliet |
| Opmerking | <p>Het is moeilijk te bepalen of de bakeliettoepassingen in de woning ook effectief asbesthoudend zijn (het kan ook gaan om de asbestvrije variant).</p> <p>-Er werd geen monster genomen owv beschadiging aan een elektrisch gerelateerde toepassing, extra controle bij verwijdering van het verdacht materiaal. Vermoedelijk zullen de toepassingen verwijderd worden bij aanpassing van het elektriciteitsnetwerk.</p> |

- Zorg voor een veilig beheer. Vermijd het beschadigen van het asbestmateriaal. Controleer de toestand jaarlijks op wijzigingen.

- Eenvoudige handelingen: mag via doe-het-zelf of door werknemer(s) met opleidingsattest eenvoudige handelingen  
Schakelaars, stopcontacten en andere gelijkaardige toepassingen kunnen eenvoudig losgeschroefd worden --  
> EH doe-het-zelf. Afgesloten of verzegelde kast --> EH opgeleid technieker personeel 8u basisopleiding asbest.

Tellerkast : De toepassing dient verwijderd te worden door de netbeheerder, vermoedelijk word dit uitgevoerd wanneer de oude meterkast vervangen word voor een digitale.

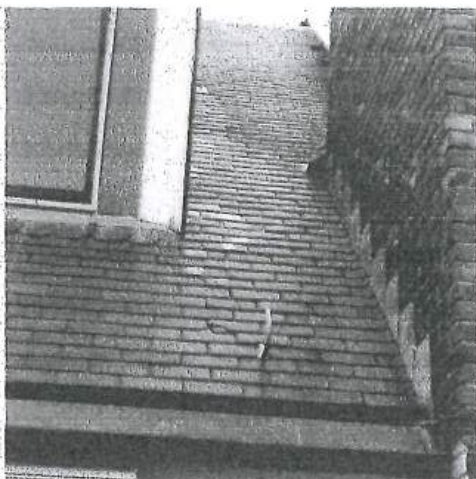
## Fiche 4: Leien dak

Het dak bestaat uit natuurleien, deze zijn niet verdacht.

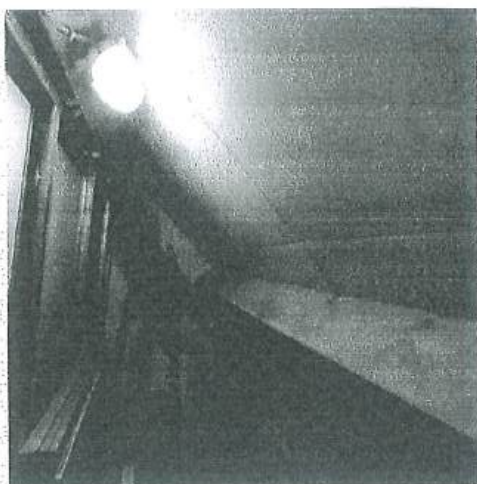
## Fiche 5: Onderdak

Geen verdacht onderdak vastgesteld. Gyproc+isolatiepaneel.

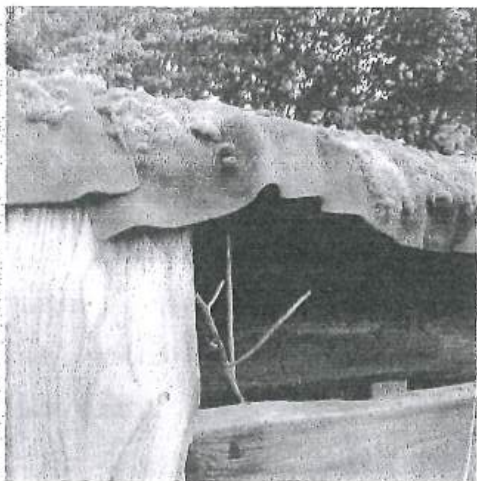
# Fiche 6: Dakbedekking houtopslag

Het plat dak werd gecontroleerd en de dakbedekking werd als niet verdacht beschouwd: glasvezel polyester roofing (streepmotief)

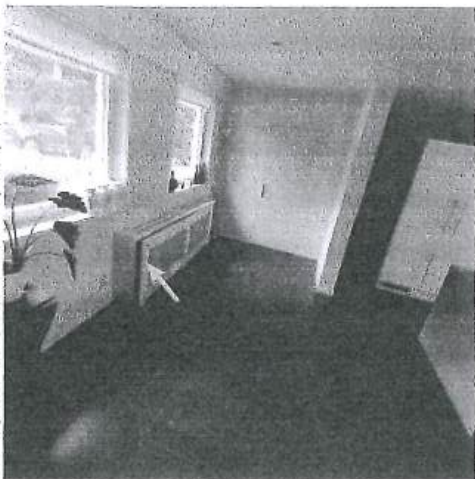
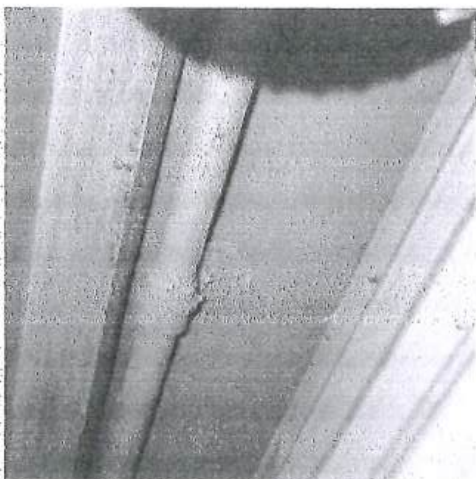
# Fiche 7: Muurpleister

Geen asbest

| # | Type | Referentie | Resultaat |
|---|---|---|---|
| 7.1 | Mengmonster | Muurpleister | Geen asbest |

| Opmerking | <p>Volgens het inspectieprotocol is een monstername van het pleisterwerk verplicht om dit te identificeren als niet-asbesthoudend.</p> <p>Locatie staalnames: individuele ruimte: slaapkamer (groot)/ natte ruimte: keuken / stookplaats: niet mogelijk/ traphal: hal naar kelder</p> <p>De vermelde oppervlaktes en volumes betreffen een beredeneerde schatting. Er worden geen rechten verleend aan deze oppervlaktes/volumes. De dikte is een schatting die voorkomt uit de monsterplaatsen en is daarom niet altijd representatief.</p> |

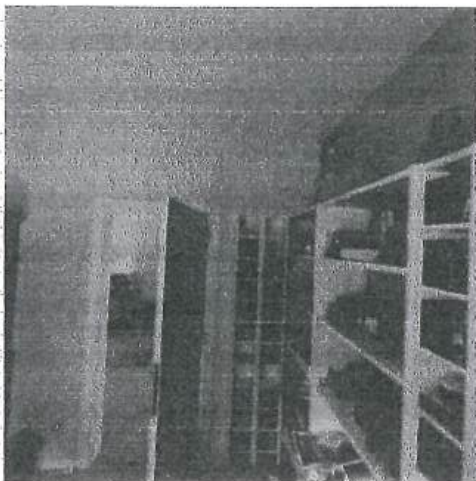
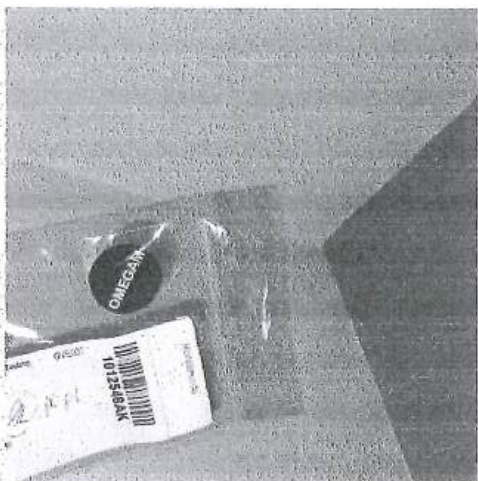
# Fiche 8: plafondpleister

Geen asbest

| # | Type | Referentie | Resultaat |
|---|---|---|---|
| 8.1 | Mengmonster | plafondpleister | Geen asbest |

| Opmerking | <p>Volgens het inspectieprotocol is een monstername van het pleisterwerk verplicht om dit te identificeren als niet-asbesthoudend.</p> <p>Locatie staalnames: individuele ruimte: bureau / natte ruimte: niet mogelijk / stookplaats: living/ traphal: trap naar kelder</p> <p>De vermelde oppervlaktes en volumes betreffen een beredeneerde schatting. Er worden geen rechten verleend aan deze oppervlaktes/volumes. De dikte is een schatting die voorkomt uit de monsterplaatsen en is daarom niet altijd representatief. Enkele plafonds zijn afgewerkt met valse plafonds in plaatmateriaal. Het is niet duidelijk of er pleisterwerk aanwezig is achter deze valse plafonds, het is aangewezen om bijkomend onderzoek uit te voeren bij werken. Deze plafonds zijn niet aangeduid op plan.</p> |

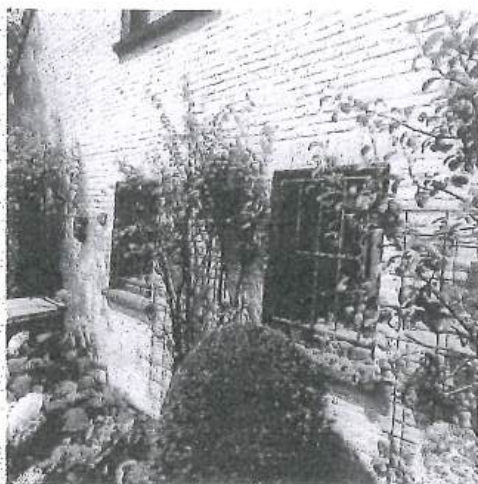
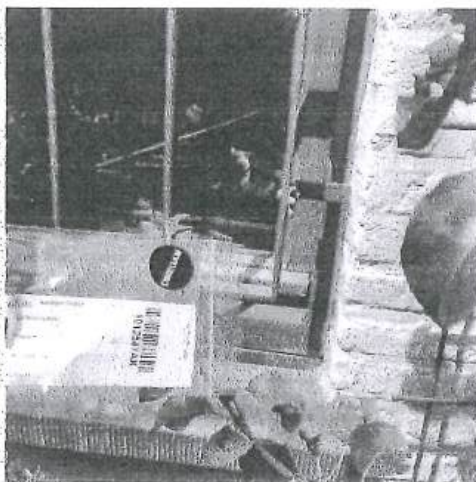
# Fiche 9: Stopverf

Geen asbest

| # | Type | Referentie | Resultaat |
|---|---|---|---|
| 9.1 | Puntmonster | Stopverf | Geen asbest |

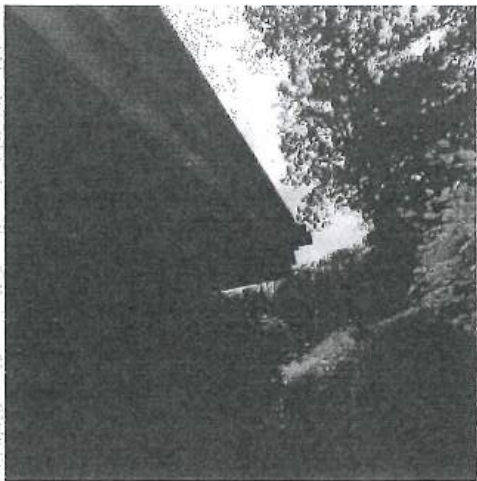
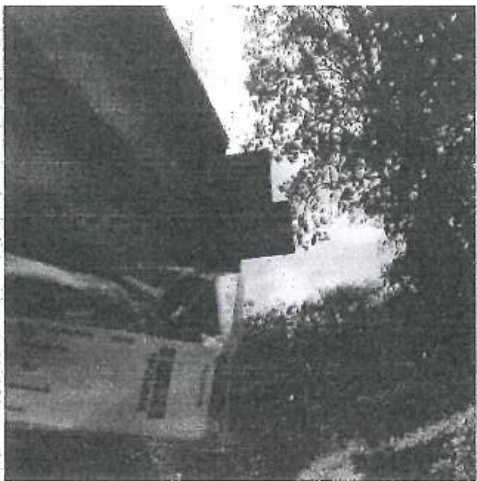
Fiche 10: Roofing tuinhuis

Geen asbest

| # | Type | Referentie | Resultaat |
|---|---|---|---|
| 10.1 | Puntmonster | Roofing | Geen asbest |

| Opmerking | Er werd een staal genomen aan een overlappend stuk roofing waardoor de waterdichtheid van de dakbedekking niet in het gedrang komt. Het is niet duidelijk of er asbestverdachte onderlagen aanwezig zijn. Extra controle/staalname aangewezen bij renovatiewerken. De vermelde oppervlaktes, diktes en volumes betreffen een beredeneerde schatting. Er worden geen rechten verleend aan deze oppervlaktes/diktes/volumes. |
