# Asbestinventarisatetest

Markt 27, 2440 Geel

Attestnummer : 20260618-000211.001

## Niet-asbestveilig

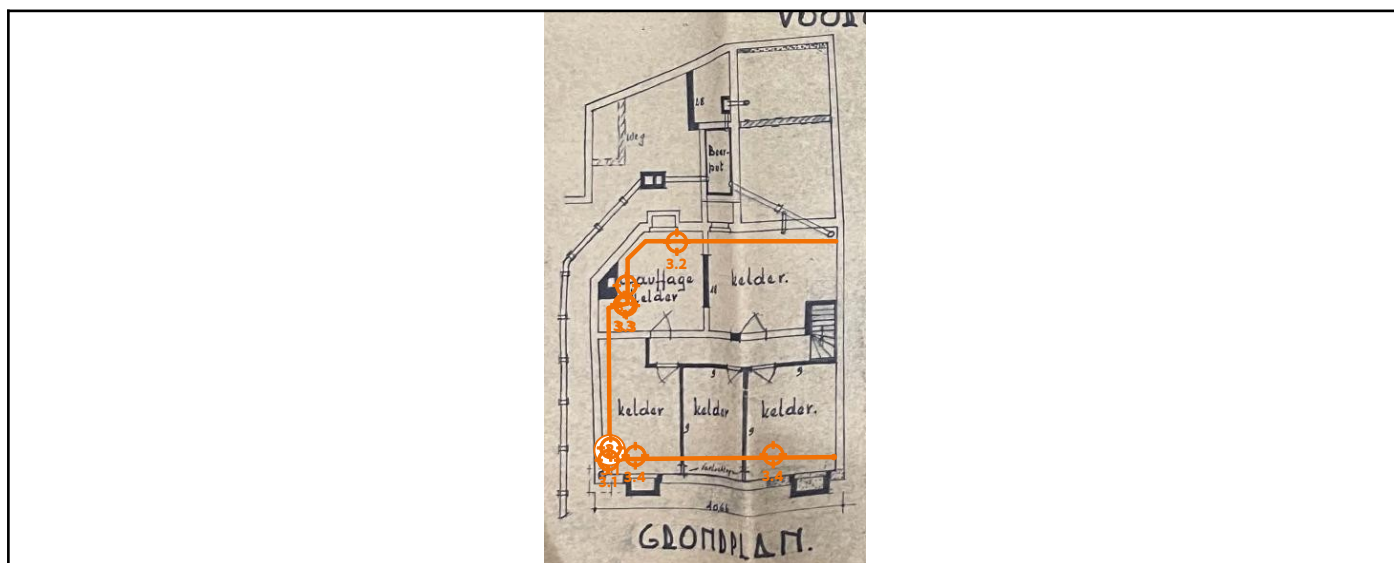
## Plan 1.2: kelder

Beschrijving	Type	Actie
3. Leidingisolatie (gips)	Asbestmateriaal	<a href="#">Verwijderen</a>
3.1 Code: leiding isolatie bocht 1	Mengmonster	-
3.2 Code: leiding isolatie recht 2	Mengmonster	-
3.3 Code: leidingisolatie bocht 2	Mengmonster	-
3.4 Code: leidingisolatie recht 1	Mengmonster	-

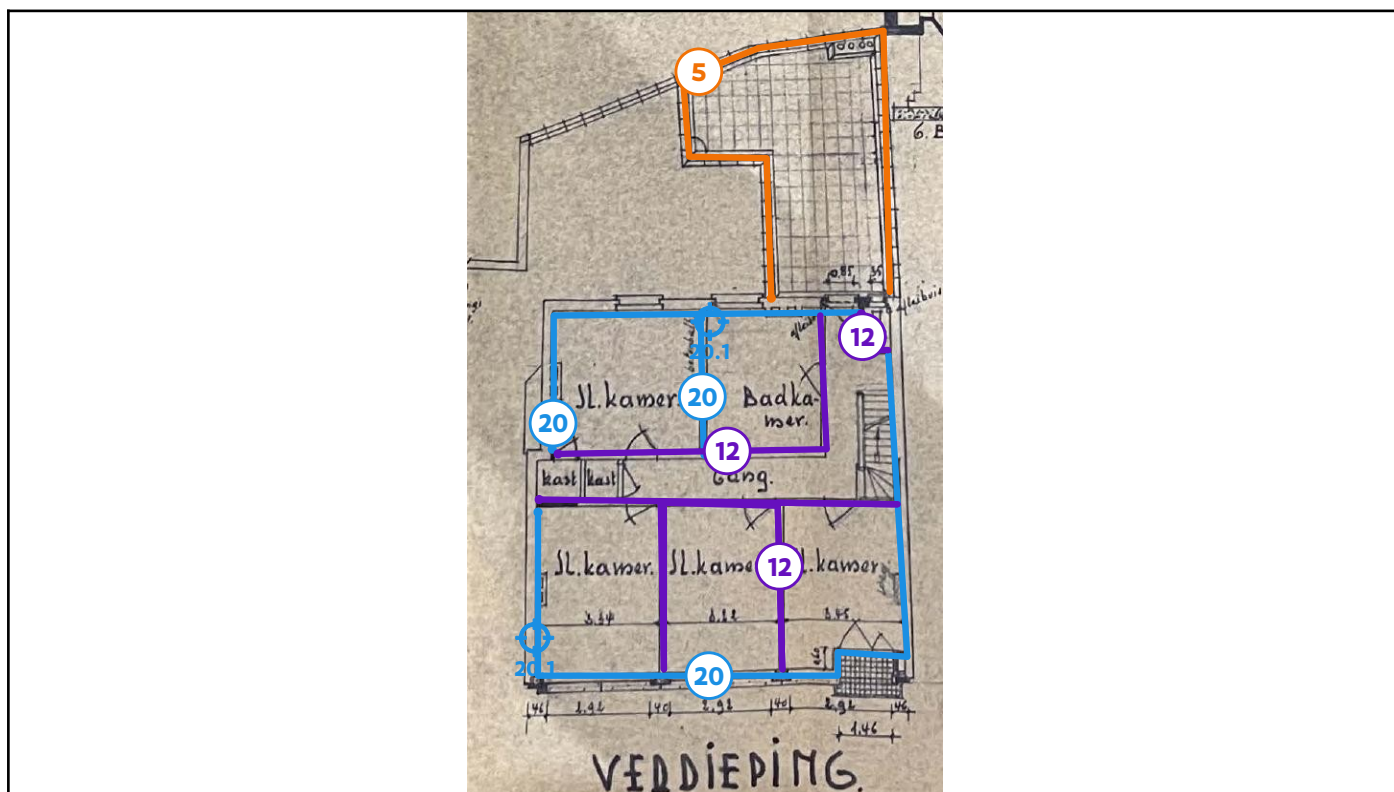
## Plan 1.7: eerste verdiep

Beschrijving	Type	Actie
5. Kit kozijn-raam aluminium railing	Asbestmateriaal	<a href="#">Verwijderen</a>
12. Valse wanden niet verdacht	Advies	-
20. Muren in pleisterwerk	Geen asbest	-
20.1 Code: muren	Mengmonster	-

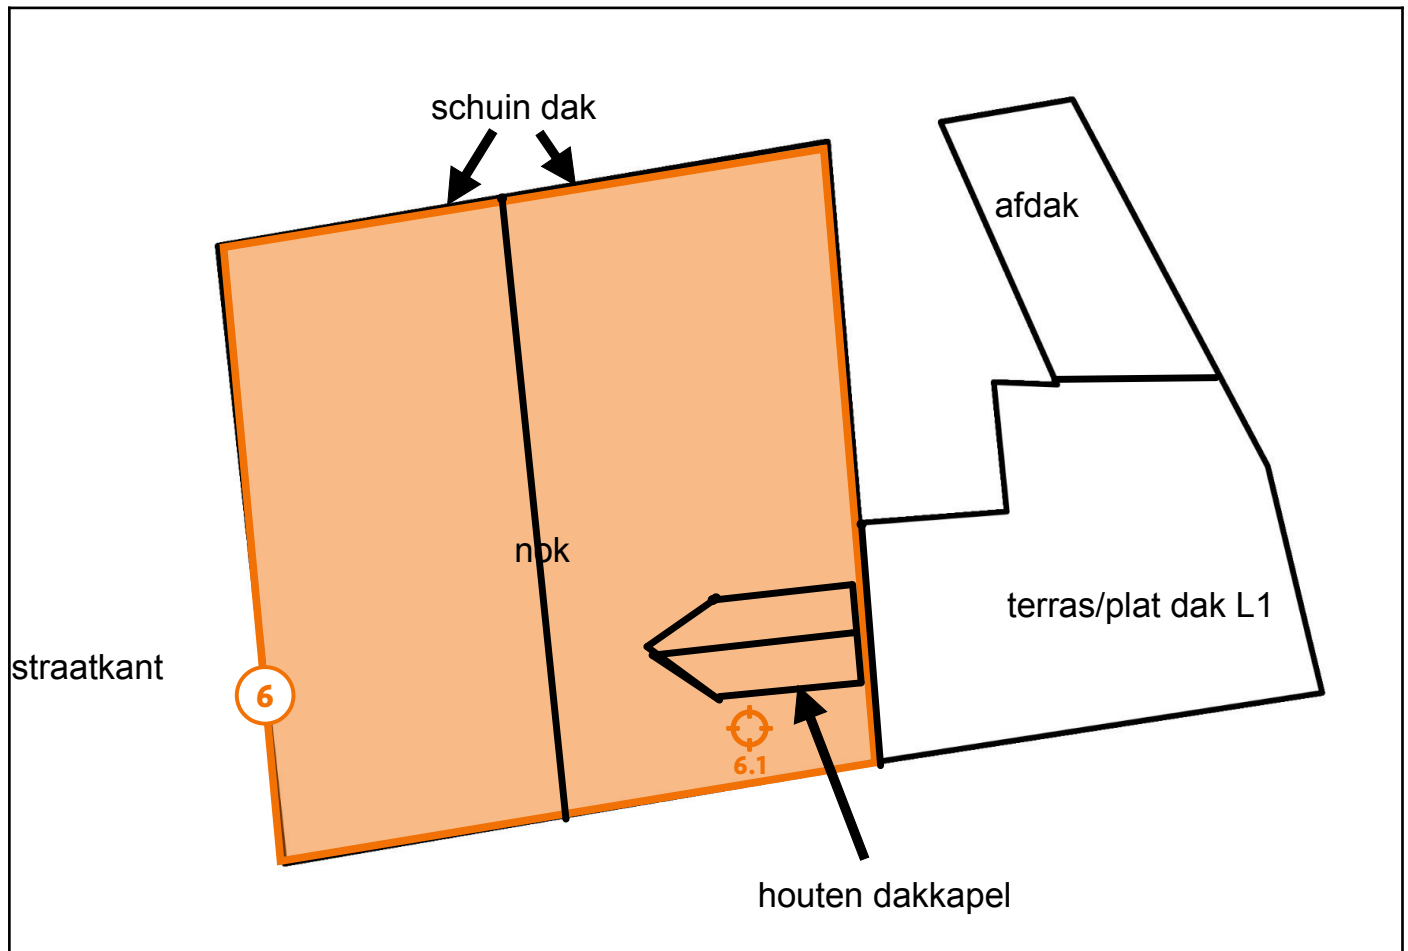
## Plan 1.14: Hoofdgebouw plan

Beschrijving	Type	Actie
6. Dakleien woning schuin dak	Asbestmateriaal	<a href="#">Verwijderen</a>
6.1 Code: daklei	Puntmonster	-

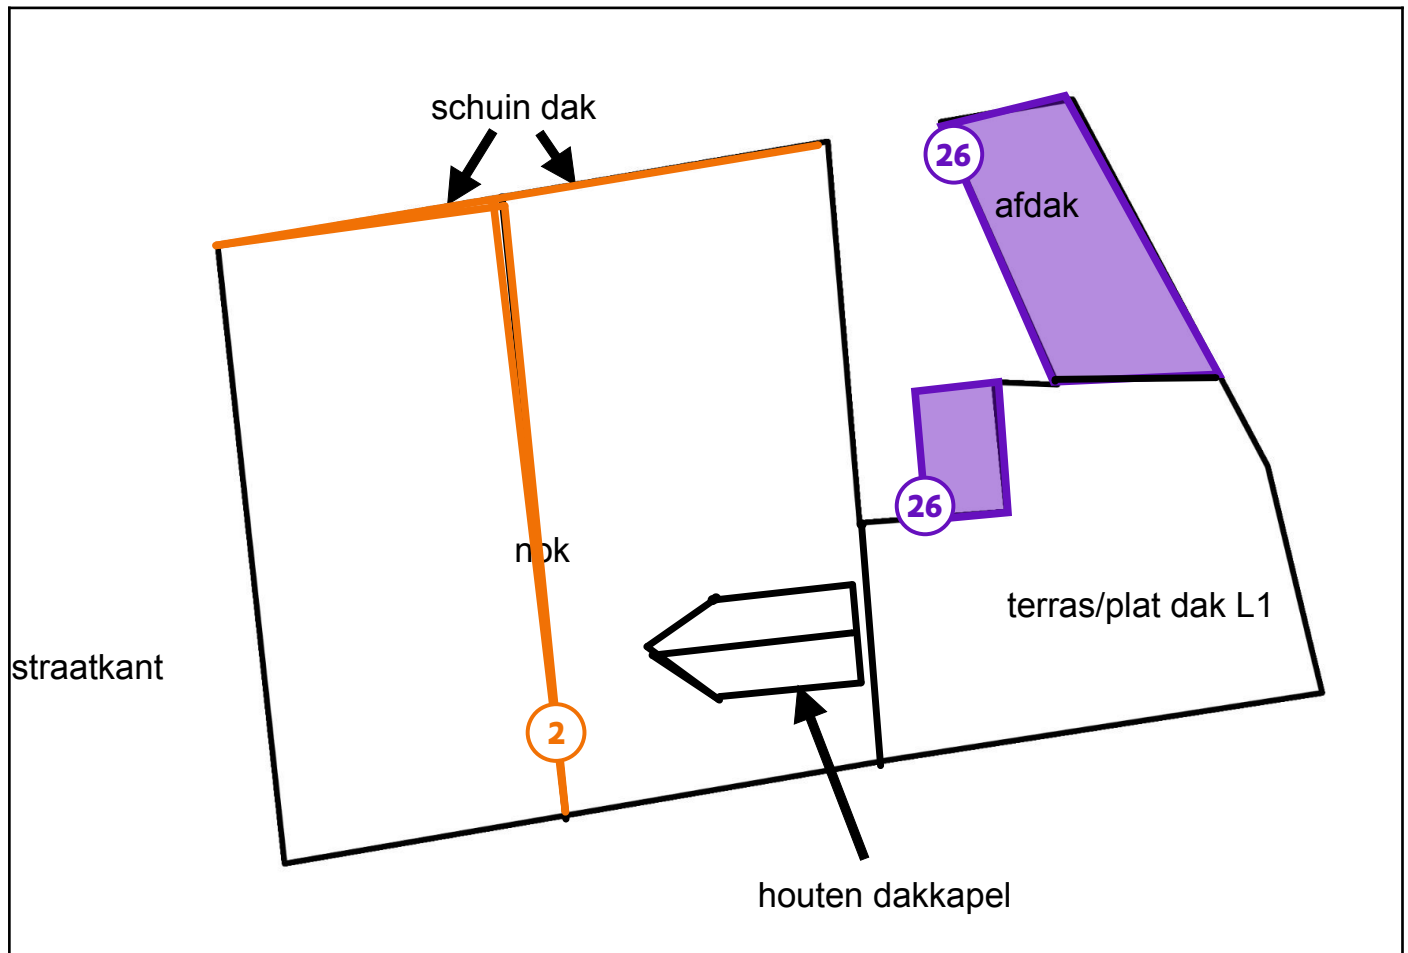
## Plan 1.15: Hoofdgebouw plan

Beschrijving	Type	Actie
2. Nokpannen/windveren asbestcement	Asbestmateriaal	<a href="#">Verwijderen</a>
26. Dakbedekking afdak	Overige ruimte of materiaal	-

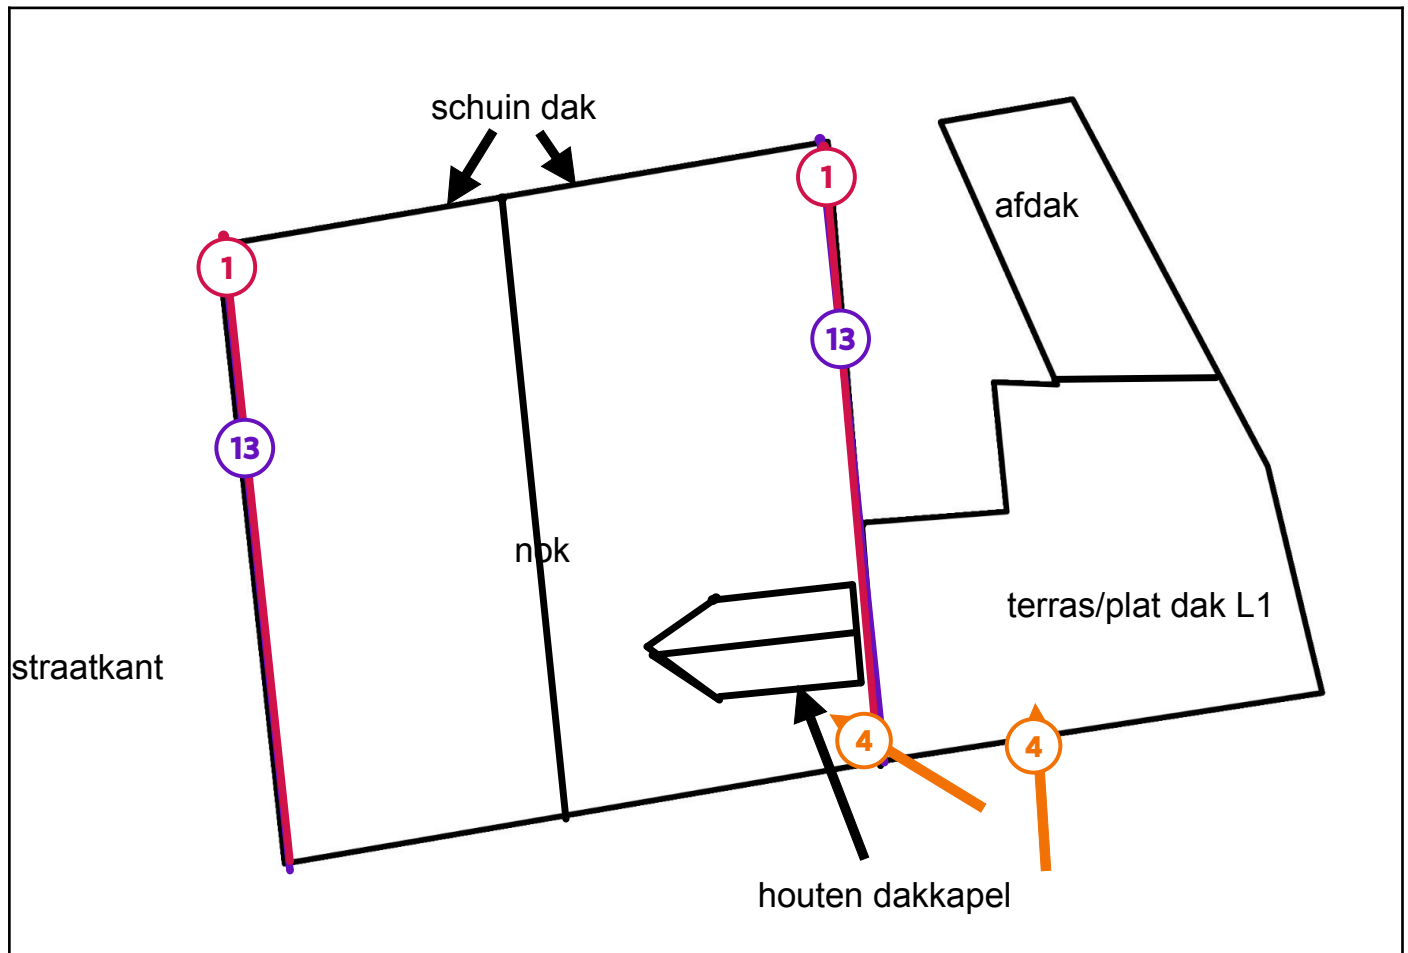
## Plan 1.17: Hoofdgebouw plan

Beschrijving	Type	Actie
1. Slib/sediment dakgoot	Asbestmateriaal	Dringend verwijderen
4. Schouwbuizen	Asbestmateriaal	Verwijderen
13. Dakgoot bevat niet asbestverdachte laag	Advies	-

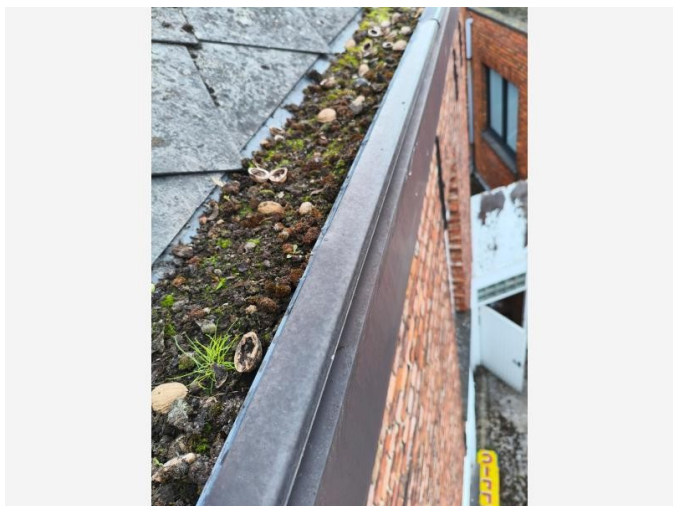
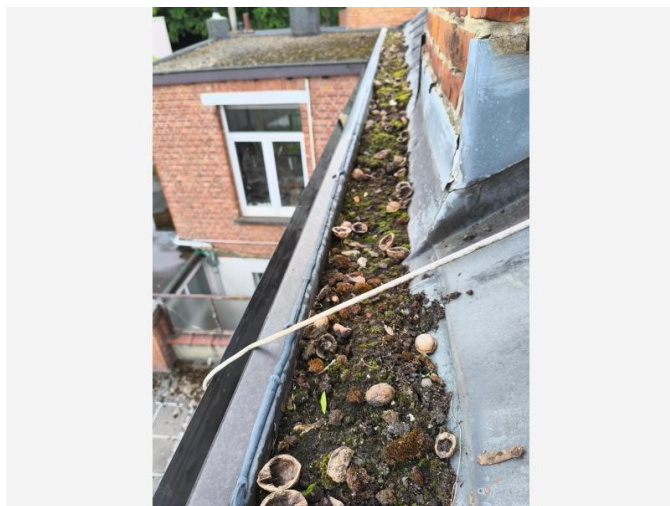
Het asbestmateriaal valt onder de mijlpaal van 2040.

**Dringend verwijderen**

Beschrijving	Slib/sediment dakgoot
Type afvalstof	Betreft resten (contaminatie) van verwerking of beschadiging
Type resten (contaminatie)	<ul style="list-style-type: none"> <li>• Stof, deeltjes &lt; 4 mm, flinters, gruis (los, opliggend)</li> <li>• Stof, deeltjes &lt; 4 mm, flinters, gruis (vermengd in materiaal)</li> </ul>
Besmette materialen	<ul style="list-style-type: none"> <li>• Sediment (dakgoot, afvoerbuï, regenwaterput, ...)</li> </ul>
Bron van de resten	dakleien
Omgeving	Buiten
Primaire drager	Infrastructuur hemelwater (opvang en afvoer)
Gebondenheid resten	Niet hecht
Hoeveelheid (gewicht - aantal)	<ul style="list-style-type: none"> <li>• 25,00 kg - 1 stuk</li> </ul>
Totaal gewicht	25,00 kg
Eenvoudig bereikbaar	Ja
Identificatiemethode	De asbestdeskundige beoordeelt het materiaal als asbestverdacht en dus asbesthoudend, en dit zonder monstername.
Opmerking	<p>De vermelde oppervlaktes, diktes, gewichten en volumes betreffen een beredeeneerde raming. Er worden geen rechten verleend aan deze oppervlaktes/diktes/volumes.</p> <p>Hemelwater dat afspoelt van asbestcement daken of gevels kan asbestdeeltjes bevatten.</p>

- Verwijder het asbestafval.
- Voer bijkomende staalname(s) uit.

- Eenvoudige handelingen: mag via doe-het-zelf of door werknemer(s) met opleidingsattest eenvoudige handelingen  
Reinig de dakgoten om asbesthoudend sediment of slib te verwijderen.

Voor verwijdering het slib extra bevochtigen of fixeren om stof te voorkomen , niet breken om stof te beperken .

Schep het mos in dubbel plastic zak , sluit dit luchtdicht af , en breng dit naar een erkend verwerker . Slib behoort tot niet hechtgebonden afval.

Reinig de dakgoot en het gebruikt materiaal met overvloedig water.

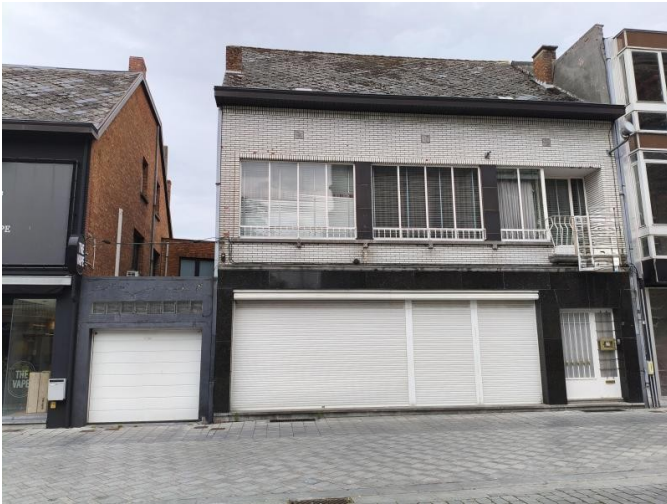
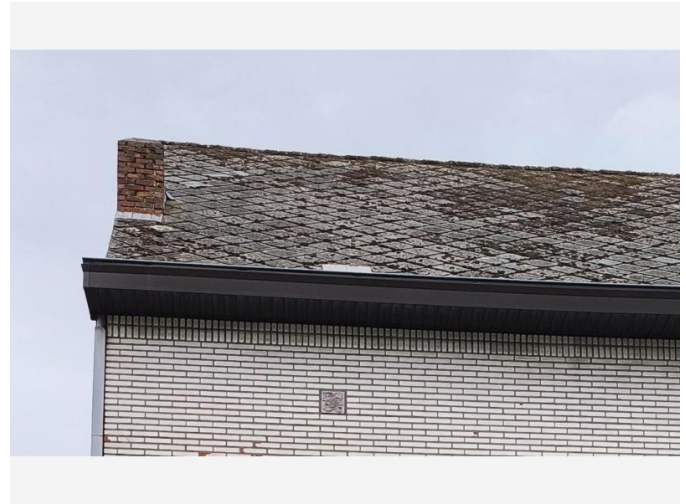
Het asbestmateriaal valt onder de mijlpaal van 2034.

- Eenvoudige handelingen: mag via doe-het-zelf of door werknemer(s) met opleidingsattest eenvoudige handelingen  
EH via doe-het-zelf Standaard dragen van de nodige wegwerp beschermingsmiddelen FFP 3 masker, handschoenen en tyvec CAT III type 5-6, afwasbaar schoeisel Indien mogelijk de ondervloer afdekken, nokpannen/windveren voorzichtig verwijderen, extra fixeren, niet breken, niet gooien, onmiddellijk dubbel verpakken, luchtdicht afsluiten of voorzichtig in container met asbest bag plaatsen. Voldoende benevelen/bevochtigen tijdens de duur van de werken. Indien nokpannen/windveren in slechte staat zijn en kans bestaat op breken: Eenvoudige handeling opgeleid personeel, alle werknemer(s) moeten wel beschikken over een opleidingsattest eenvoudige handelingen 8u Voor hechtgebonden toepassingen: Bij verwijdering door doe-het-zelf moet men dit afval dubbel en luchtdicht verpakt aandienen bij het gemeentelijk recyclagepark. Men raadpleegt best op voorhand de voorwaarden van het recyclagepark. Zie ook link Zie <https://ovam.vlaanderen.be/wie-mag-wat-verwijderen> <https://ovam.vlaanderen.be/voorzorgsmaatregelen-bij-asbestverwijdering> <https://ovam.vlaanderen.be/asbestafval-afvoeren> Zie ook wetgevend kader (website

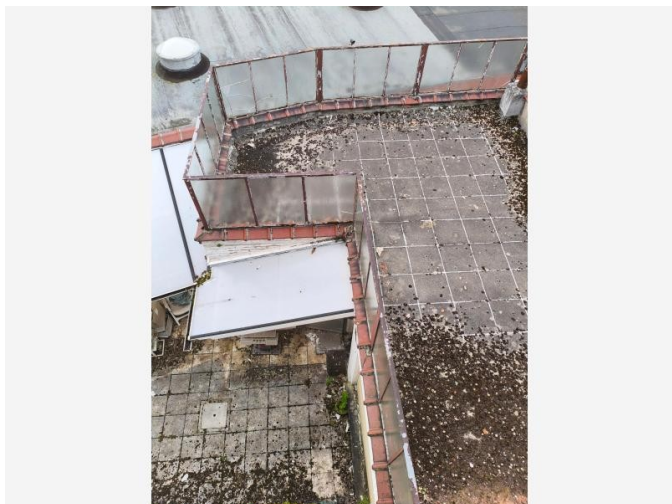
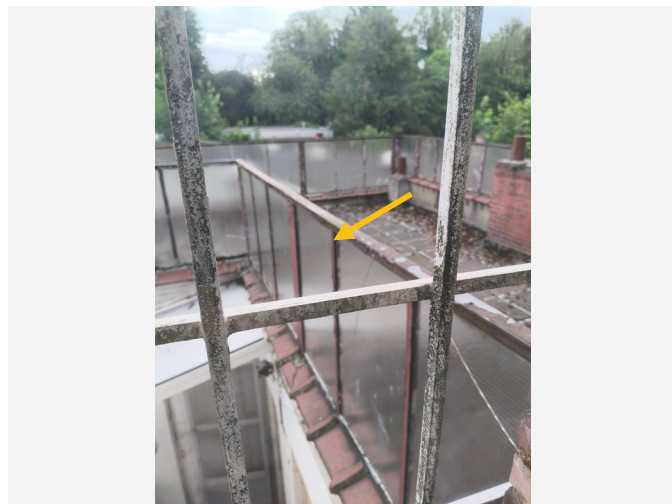
Beschrijving	Schouwbuizen
Omgeving	Buiten
Primaire drager	HVAC infrastructuur en uitrusting
Asbestmateriaal	Rookgaskanaal
Bindmiddel van asbestmateriaal	Cement
Gebondenheid op basis van bindmiddel	Hecht
Hoeveelheid (lengte - omtrek - dikte - aantal)	<ul style="list-style-type: none"> <li>• 2,00 m - 55,00 cm - 0,80 cm - 2 stuks</li> </ul>
Totaal volume	0,018 m <sup>3</sup>
Eenvoudig bereikbaar	Ja
Bevestigingswijze	<ul style="list-style-type: none"> <li>• Verlijmd, ingegoten, versmeerd</li> </ul>
Identificatiemethode	<p>De asbestdeskundige beoordeelt het materiaal als asbestverdacht en dus asbesthoudend, en dit zonder monstername.</p> <p>Motivatie: Er is een onderzoeksbepmerking die monstername verhindert; De ruimte of het materiaal bevindt zich hoger dan 3,5 meter vanaf een vaste ondergrond.</p>
Destructieve handeling voor identificatie	Nee
Opmerking	<p>Op het plat dak is een schouwbus aanwezig.</p> <p>De vermelde oppervlaktes, diktes en volumes betreffen een beredeneerde schatting. Er worden geen rechten verleend aan deze oppervlaktes/diktes/volumes.</p>

- Eenvoudige handelingen: mag via doe-het-zelf of door werknemer(s) met opleidingsattest eenvoudige handelingen  
EH via doe-het zelf Standaard dragen van de nodige wegwerp beschermingsmiddelen FFP 3 masker , handschoenen en tyvec CAT III type 5-6 , afwasbaar schoeisel Indien mogelijk de ondervloer afdekken , leien voorzichtig verwijderen, extra fixeren, niet breken , niet gooien, onmiddellijk verpakken of voorzichtig in container met asbest bag plaatsen. Voldoende benevelen/bevochtigen tijdens de duur van de werken. Gebruik geen stortkokers. Voor hechtgebonden toepassingen: Bij verwijdering door doe-het-zelf moet men dit afval dubbel en luchtdicht verpakt aandienen bij het gemeentelijk recyclagepark. Men raadpleegt best op voorhand de voorwaarden van het recyclagepark. Indien leien in slechte staat zijn en kans bestaat op breken : Eenvoudige handeling opgeleid personeel , alle werknemer(s) moeten wel beschikken over een opleidingsattest eenvoudige handelingen 8u Zie ook link Zie <https://ovam.vlaanderen.be/wie-mag-wat->

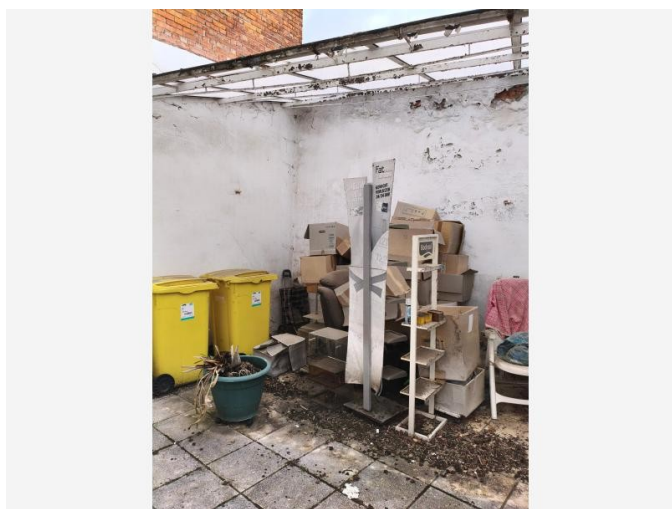
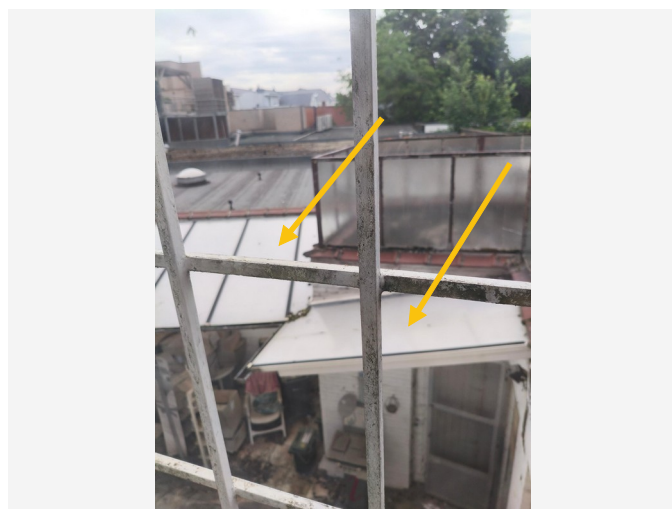
### Fiche 26: Dakbedekking afdak

Beschrijving	Notitie	Terug te vinden op plannen
Fiche 26: Dakbedekking afdak	De dakbedekking van het afdak werd gecontroleerd. Deze bestaat uit metaal en pvc platen met luchtkanalen en bevat geen asbest verdachte materialen.	Plan 1.15: Hoofdgebouw plan

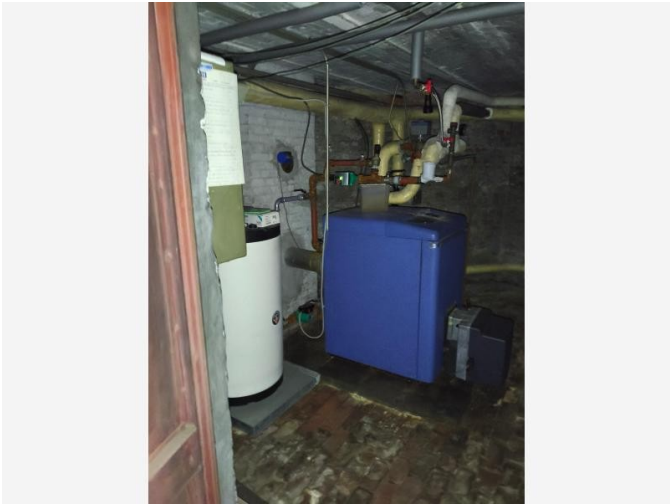
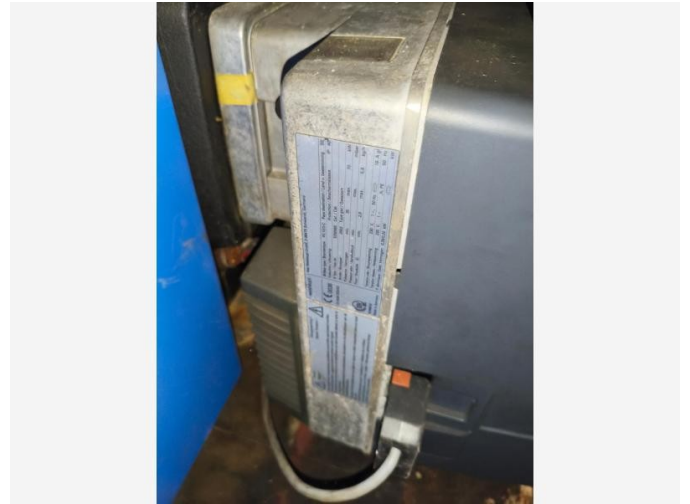
## Fiche 27: CV-ketel ouder dan risico jaar

Beschrijving	Notitie	Terug te vinden op plannen
Fiche 27: CV-ketel ouder dan risico jaar	<p>De verwarmingsketel dateert vermoedelijk van vóór 2001. Hierdoor kan niet worden uitgesloten dat bepaalde onderdelen, zoals dichtingen, koorden, isolatie of pakkingen, asbesthoudend zijn. Voorzichtigheid is aangewezen bij onderhoud, demontage of vervanging.</p> <p>Om deze reden wordt aangeraden om bij toekomstige werken of interventies aan de installatie de nodige voorzichtigheid in acht te nemen.</p> <p>Historisch werden in en rond verwarmingsinstallaties regelmatig asbesthoudende materialen toegepast, onder meer in isolatie, afdichtingen en pakkingen. Deze materialen zijn niet altijd zichtbaar en kunnen zich ook in niet-zichtbare onderdelen bevinden.</p> <p>Bij ingrepen of demontage van de ketel wordt daarom aanbevolen om voorafgaand bijkomend onderzoek te laten uitvoeren en, indien nodig, de werken te laten uitvoeren volgens de geldende veiligheidsvoorschriften</p>	Plan 1.3: kelder
