# Asbestinventarisatetest

Hovestraat 94, 2370 Arendonk

Attestnummer : 20251002-000397.000

**Niet-asbestveilig**

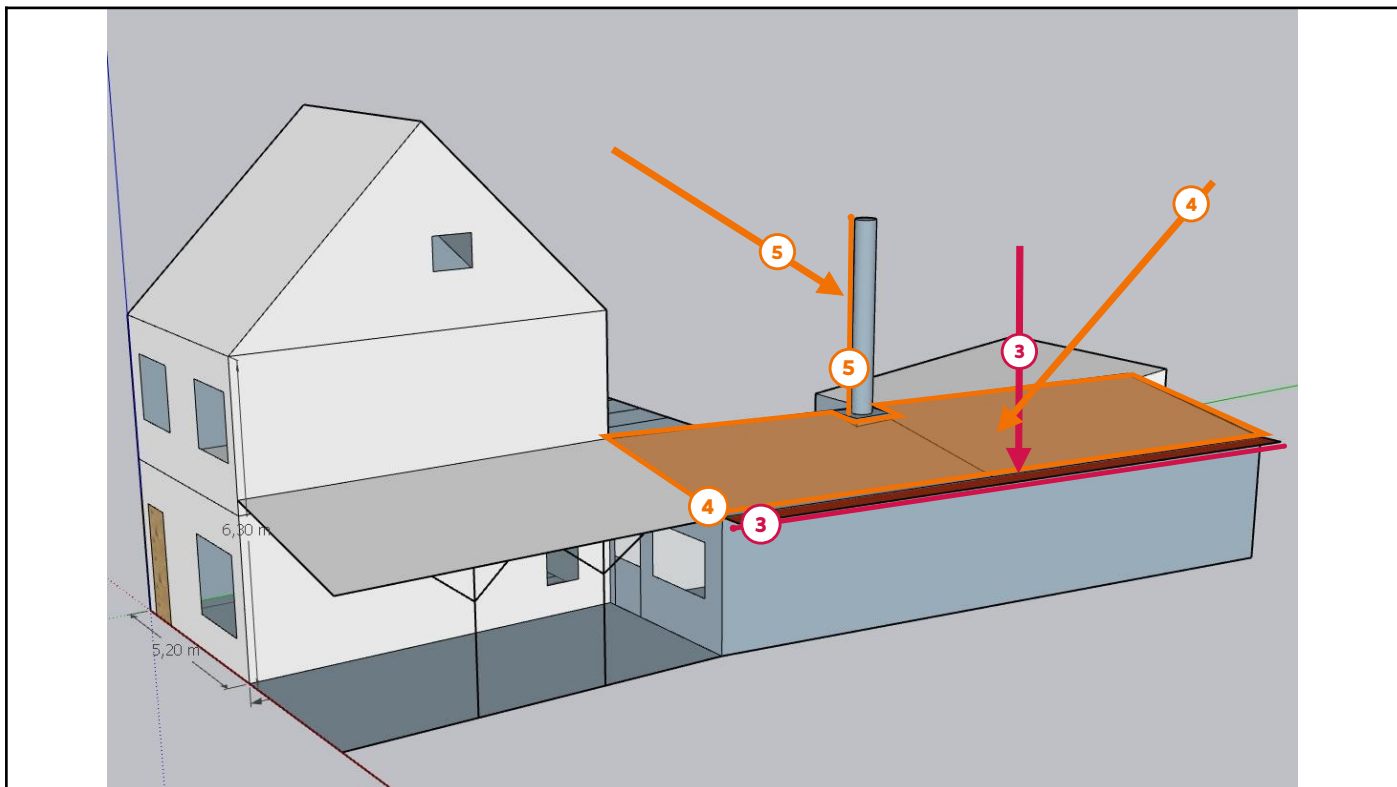
## Plan 2.1: asbesthoudend slib garage/schouwpijp/golfplaten

Beschrijving	Type	Actie
3. asbesthoudend slib garage	Asbestmateriaal	Dringend verwijderen
4. golfplaten garage	Asbestmateriaal	Verwijderen
5. schouwpijp kachel	Asbestmateriaal	Verwijderen

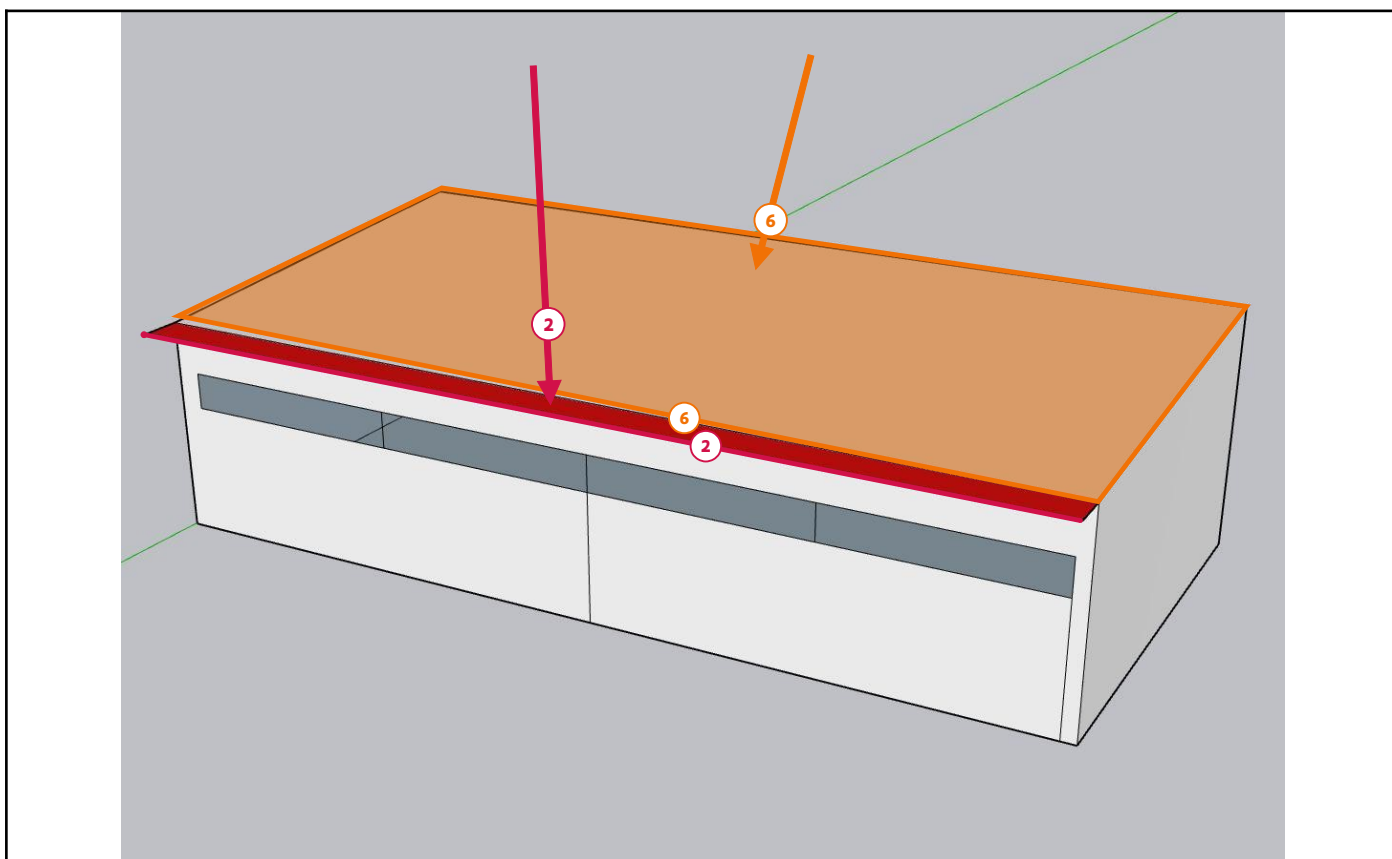
## Plan 7.1: golfplaten achterste houthok/asbesthoudend slib

Beschrijving	Type	Actie
2. asbesthoudend slib achterste houthok	Asbestmateriaal	Dringend verwijderen
6. golfplaten achterste houthok	Asbestmateriaal	Verwijderen

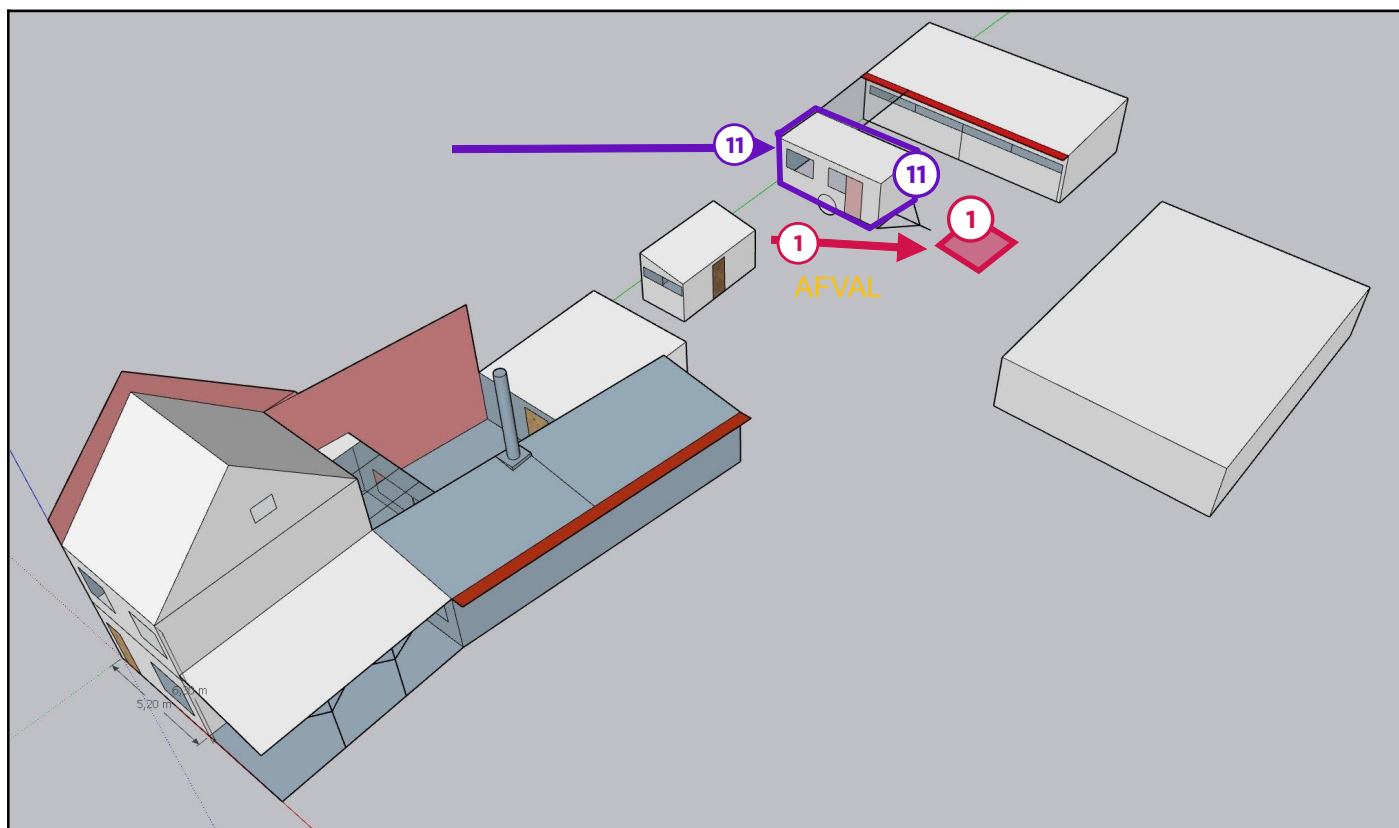
## Plan 8.1: caravan/golfplaten

Beschrijving	Type	Actie
1. golfplaten	Asbestmateriaal	Dringend verwijderen
11. caravan op slot	Beperking	-

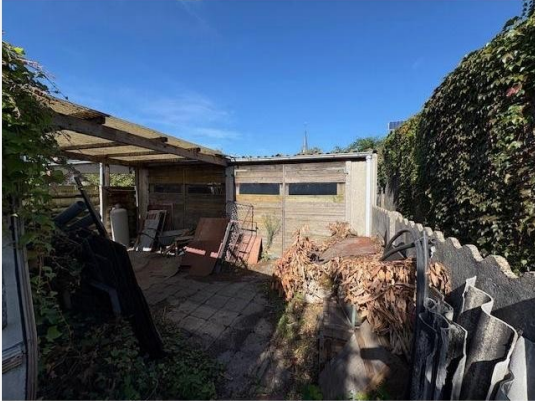
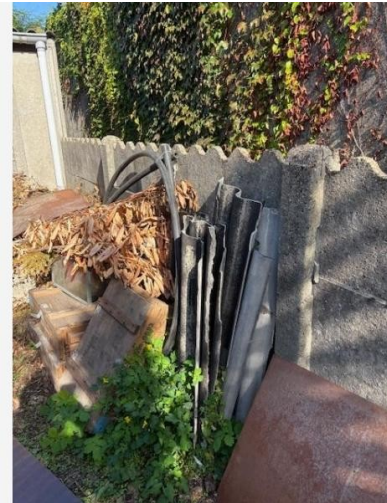
**Dringend verwijderen**

Beschrijving	golfplaten
Type afvalstof	Betreft stock-voorraad of gedemonteerde asbestmaterialen
Aanwezige resten	stukken golfplaten
Omgeving	Buiten
Primaire drager	Schuin dak
Asbestmaterialen	<ul style="list-style-type: none"><li>• Verloren bekisting - Golfplaat</li></ul>
Bindmiddel van asbestmateriaal	Cement
Gebondenheid op basis van bindmiddel	Hecht
Hoeveelheid (gewicht - aantal)	<ul style="list-style-type: none"><li>• 20,00 kg - 1 stuk</li></ul>
Totaal gewicht	20,00 kg
Eenvoudig bereikbaar	Ja
Identificatiemethode	Vaststelling zonder monsternamen
Opmerking	Aangegeven hoeveelheden berusten louter op een grove inschatting en kunnen niet gebruikt worden in het kader van een meetstaat voor werken

- Scherm in afwachting van verwijdering het asbestafval af van luchtstromingen en verstoring: bijvoorbeeld door het te verpakken, te fixeren, af te dekken, signalisatie - afbakening aan te brengen, ....
- Verwijder het asbestafval.

- Eenvoudige handelingen: mag via doe-het-zelf of door werknemer(s) met opleidingsattest eenvoudige handelingen  
Voor de verwijdering van asbest verwijs ik graag naar <https://ovam.vlaanderen.be/wie-mag-wat-verwijderen>.

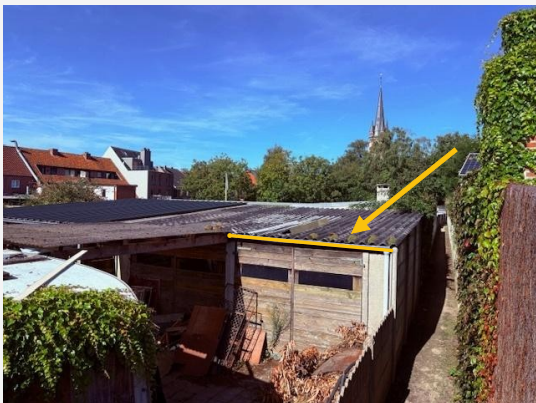
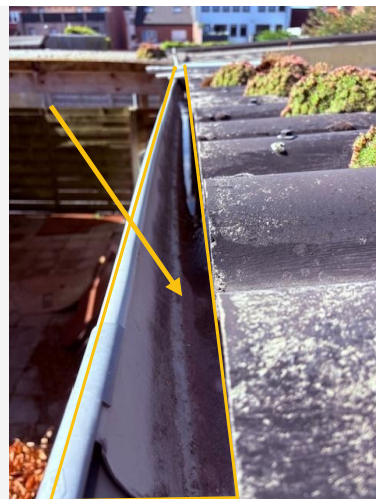
## Fiche 2: asbesthoudend slib achterste houthok

**Dringend verwijderen**

Beschrijving	asbesthoudend slib achterste houthok
Type afvalstof	Betreft resten (contaminatie) van verwerking of beschadiging
Type resten (contaminatie)	<ul style="list-style-type: none"><li>• Stof, deeltjes &lt; 4 mm, flinters, gruis (los, opliggend)</li></ul>
Besmette materialen	<ul style="list-style-type: none"><li>• Sediment (dakgoot, afvoerbuï, regenwaterput, ...)</li></ul>
Bron van de resten	asbestverdachte golfplaten op hellend dak
Omgeving	Buiten
Primaire drager	Infrastructuur hemelwater (opvang en afvoer)
Gebondenheid resten	Niet hecht
Hoeveelheid (gewicht - aantal)	<ul style="list-style-type: none"><li>• 0,10 kg - 1 stuk</li></ul>
Totaal gewicht	0,10 kg
Eenvoudig bereikbaar	Ja
Identificatiemethode	Vaststelling zonder monstername
Opmerking	Aangegeven hoeveelheden berusten louter op een grove inschatting en kunnen niet gebruikt worden in het kader van een meetstaat voor werken

- Verwijder het asbestafval.

- Eenvoudige handelingen: enkel door erkend asbestverwijderaar  
Voor de verwijdering van asbest verwijs ik graag naar <https://ovam.vlaanderen.be/wie-mag-wat-verwijderen>. Het slib zeker voldoende vernevelen om zodoende het stof te stabiliseren zodat het zeker niet gaat opwaaien. Ook adviseer ik als deskundige om de verwijdering te laten uitvoeren door een erkende asbestverwijderaar. Dit garandeert de veiligheid van zowel de bewoners als de burens.

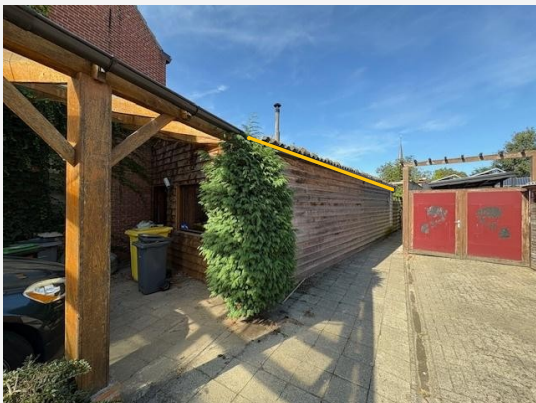
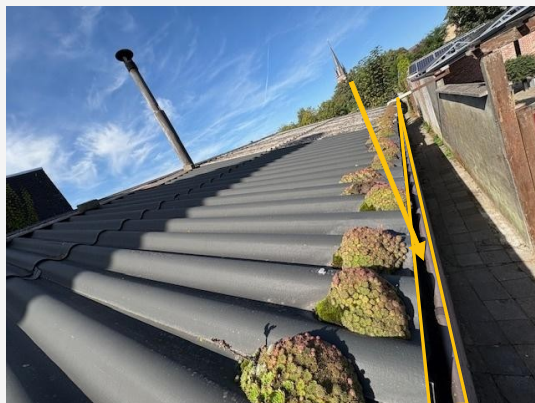
**Dringend verwijderen**

Beschrijving	asbesthoudend slib garage
Type afvalstof	Betreft resten (contaminatie) van verwerking of beschadiging
Type resten (contaminatie)	<ul style="list-style-type: none"><li>• Stof, deeltjes &lt; 4 mm, flinters, gruis (los, opliggend)</li></ul>
Besmette materialen	<ul style="list-style-type: none"><li>• Sediment (dakgoot, afvoerbuï, regenwaterput, ...)</li></ul>
Bron van de resten	asbestverdachte leien op hellend dak
Omgeving	Buiten
Primaire drager	Infrastructuur hemelwater (opvang en afvoer)
Gebondenheid resten	Niet hecht
Hoeveelheid (gewicht - aantal)	<ul style="list-style-type: none"><li>• 0,10 kg - 1 stuk</li></ul>
Totaal gewicht	0,10 kg
Eenvoudig bereikbaar	Ja
Identificatiemethode	Vaststelling zonder monstername
Opmerking	Aangegeven hoeveelheden berusten louter op een grove inschatting en kunnen niet gebruikt worden in het kader van een meetstaat voor werken

- Verwijder het asbestafval.

- Eenvoudige handelingen: enkel door erkend asbestverwijderaar  
Voor de verwijdering van asbest verwijs ik graag naar <https://ovam.vlaanderen.be/wie-mag-wat-verwijderen>. Het slib zeker voldoende vernevelen om zodoende het stof te stabiliseren zodat het zeker niet gaat opwaaien. Ook adviseer ik als deskundige om de verwijdering te laten uitvoeren door een erkende asbestverwijderaar. Dit garandeert de veiligheid van zowel de bewoners als de burens.

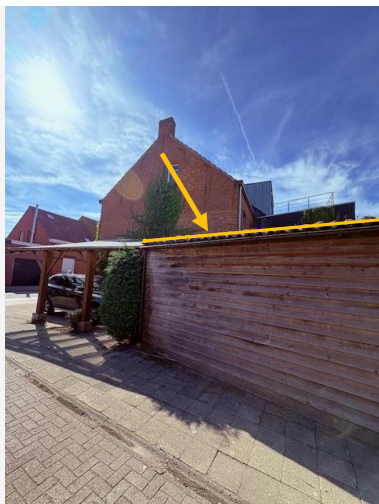
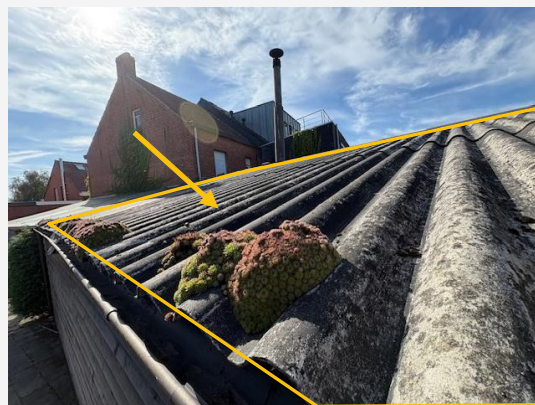
Eindbeoordeling materiaalrisico	Verhoogd materiaalrisico en/of verhoogde kans op vezelvrijgave
---------------------------------	--

Gebondenheid	Categorie 1: hechtgebonden in oorsprong
Asbestsoort (vezeltype)	Alleen chrysotiel
Asbestconcentratie	Laag (< 50%)
Afschermingsgraad van het gehele materiaal	Geheel of deels vrij aan de buitenlucht
Toestand van het materiaal	Matig beschadigd, matig verweerd

Beschrijving	golfplaten garage
Omgeving	Buiten
Primaire drager	Schuin dak
Asbestmateriaal	Dak- en gevelbekleding - Golfplaat
Bindmiddel van asbestmateriaal	Cement
Gebondenheid op basis van bindmiddel	Hecht
Hoeveelheid (oppervlakte - aantal)	<ul style="list-style-type: none"><li>• 42,00 m<sup>2</sup> - 1 stuk</li></ul>
Totale oppervlakte	42,00 m <sup>2</sup>
Eenvoudig bereikbaar	Ja
Bevestigingswijze	<ul style="list-style-type: none"><li>• Geschroefd</li></ul>
Identificatiemethode	Vaststelling zonder monsternamen
Destructieve handeling voor identificatie	Nee
Opmerking	Aangegeven hoeveelheden berusten louter op een grove inschatting en kunnen niet gebruikt worden in het kader van een meetstaat voor werken. Hemelwater dat afspoelt van asbestcement daken of gevels kan asbestdeeltjes bevatten. Gebruik het enkel voor gesloten circuits (bv. spoelen toiletten). Reinig na het vervangen van het dak of de gevel de dakgoten en regenwaterput of -ton om asbesthoudend sediment of slib te verwijderen.

- Zorg voor een veilig beheer. Vermijd het beschadigen van het asbestmateriaal. Controleer de toestand jaarlijks op wijzigingen.
- Hemelwater dat afspoelt van asbestcement daken of gevels kan asbestdeeltjes bevatten. Gebruik het enkel voor gesloten circuits (bv. spoelen toiletten). Reinig na het vervangen van het dak of de gevel de dakgoten en regenwaterput of -ton om asbesthoudend sediment of slib te verwijderen

- Eenvoudige handelingen: mag via doe-het-zelf of door werknemer(s) met opleidingsattest eenvoudige handelingen  
Voor de verwijdering van asbest verwijs ik graag naar [Ovam.Vlaanderen.be/wie-mag-wat-verwijderen](https://www.ovam.vlaanderen.be/wie-mag-wat-verwijderen).

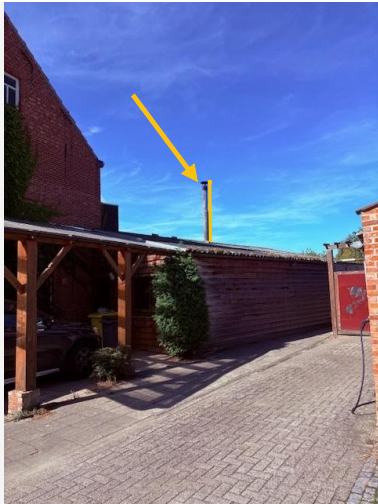
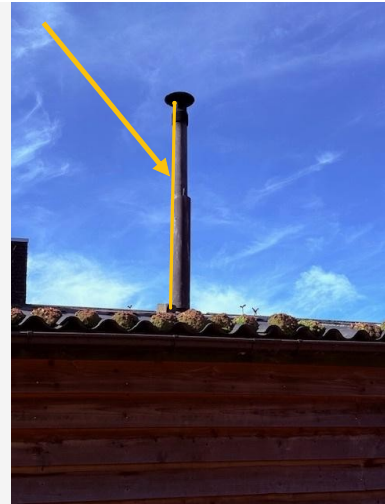
Eindbeoordeling materiaalrisico	Verhoogd materiaalrisico en/of verhoogde kans op vezelvrijgave
---------------------------------	--

Gebondenheid	Categorie 1: hechtgebonden in oorsprong
Asbestsoort (vezeltype)	Crocidoliet aanwezig
Asbestconcentratie	Laag (< 50%)
Afschermingsgraad van het gehele materiaal	Geheel of deels (ook) vrij aan binnenluchtstromen
Toestand van het materiaal	Licht beschadigd, licht verweerd. Intact calciumsilicaatmateriaal of categorie III 'gebondenheid'

<b>Beschrijving</b>	schouwpijp kachel
<b>Omgeving</b>	Grenst aan binnen- en buitenlucht
<b>Primaire drager</b>	HVAC infrastructuur en uitrusting
<b>Asbestmateriaal</b>	Rookgaskanaal
<b>Bindmiddel van asbestmateriaal</b>	Cement
<b>Gebondenheid op basis van bindmiddel</b>	Hecht
<b>Hoeveelheid (lengte - omtrek - dikte - aantal)</b>	<ul style="list-style-type: none"><li>• 2,00 m - 0,30 cm - 0,50 cm - 1 stuk</li></ul>
<b>Totaal volume</b>	< 0,001 m <sup>3</sup>
<b>Eenvoudig bereikbaar</b>	Nee <ul style="list-style-type: none"><li>• Verwijdering tast de bouwkundige integriteit aan.</li></ul>
<b>Bevestigingswijze</b>	<ul style="list-style-type: none"><li>• Geklemd</li><li>• Verlijmd, ingegoten, versmeerd</li></ul>
<b>Identificatiemethode</b>	Vaststelling zonder monsternamen
<b>Destructieve handeling voor identificatie</b>	Nee
<b>Opmerking</b>	Aangegeven hoeveelheden berusten louter op een grove inschatting en kunnen niet gebruikt worden in het kader van een meetstaat voor werken. Slechts een deel is zichtbaar. Een groot deel van de pijp kan in de schouw weggewerkt zijn.

- Zorg voor een veilig beheer. Vermijd het beschadigen van het asbestmateriaal. Controleer de toestand jaarlijks op wijzigingen.
- Zorg voor een veilig beheer en verwijder dit asbestmateriaal wanneer het bij werken eenvoudig bereikbaar wordt. Controleer de toestand jaarlijks op wijzigingen.

- Eenvoudige handelingen: enkel door erkend asbestverwijderaar  
Voor de verwijdering van asbest verwijs ik graag naar <https://ovam.vlaanderen.be/wie-mag-wat-verwijderen>. De buis kan voorzichtig losgebeiteld worden, extra bevochtigen om stof te voorkomen. Standaard dragen van de nodige wegwerp beschermingsmiddelen FFP 3 masker, handschoenen en tyvec. CAT III type 5-6. Bij de gemeente/containerpark afsluitzakken halen om dubbel in te pakken en af te voeren naar het containerpark als hechtgebonden asbestafval.

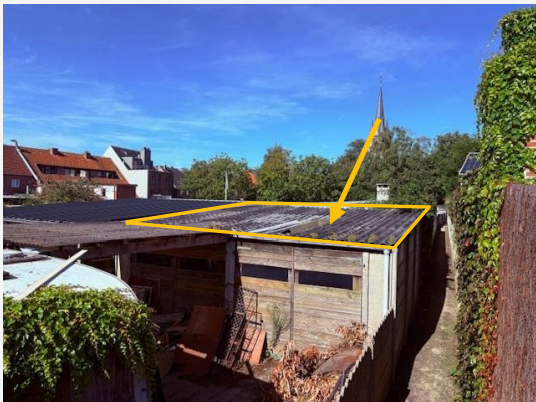
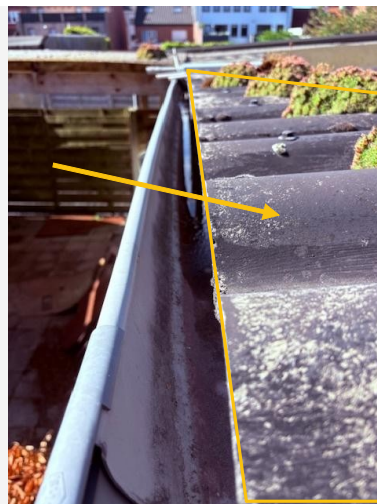
Eindbeoordeling materiaalrisico	Verhoogd materiaalrisico en/of verhoogde kans op vezelvrijgave
---------------------------------	--

Gebondenheid	Categorie 1: hechtgebonden in oorsprong
Asbestsoort (vezeltype)	Alleen chrysotiel
Asbestconcentratie	Laag (< 50%)
Afschermingsgraad van het gehele materiaal	Geheel of deels vrij aan de buitenlucht
Toestand van het materiaal	Matig beschadigd, matig verweerd

Beschrijving	golfplaten achterste houthok
Omgeving	Grenst aan binnen- en buitenlucht
Primaire drager	Schuin dak
Asbestmateriaal	Dak- en gevelbekleding - Golfplaat
Bindmiddel van asbestmateriaal	Cement
Gebondenheid op basis van bindmiddel	Hecht
Hoeveelheid (oppervlakte - aantal)	<ul style="list-style-type: none"><li>• 32,00 m<sup>2</sup> - 1 stuk</li></ul>
Totale oppervlakte	32,00 m <sup>2</sup>
Eenvoudig bereikbaar	Ja
Bevestigingswijze	<ul style="list-style-type: none"><li>• Geschroefd</li></ul>
Identificatiemethode	Vaststelling zonder monstername
Destructieve handeling voor identificatie	Nee
Opmerking	Aangegeven hoeveelheden berusten louter op een grove inschatting en kunnen niet gebruikt worden in het kader van een meetstaat voor werken. Hemelwater dat afspoelt van asbestcement daken of gevels kan asbestdeeltjes bevatten. Gebruik het enkel voor gesloten circuits (bv. spoelen toiletten). Reinig na het vervangen van het dak of de gevel de dakgoten en regenwaterput of -ton om asbesthoudend sediment of slib te verwijderen.

- Zorg voor een veilig beheer. Vermijd het beschadigen van het asbestmateriaal. Controleer de toestand jaarlijks op wijzigingen.
- Hemelwater dat afspoelt van asbestcement daken of gevels kan asbestdeeltjes bevatten. Gebruik het enkel voor gesloten circuits (bv. spoelen toiletten). Reinig na het vervangen van het dak of de gevel de dakgoten en regenwaterput of -ton om asbesthoudend sediment of slib te verwijderen

- Eenvoudige handelingen: mag via doe-het-zelf of door werknemer(s) met opleidingsattest eenvoudige handelingen  
Voor de verwijdering van asbest verwijs ik graag naar [Ovam.Vlaanderen.be/wie-mag-wat-verwijderen](https://www.ovam.vlaanderen.be/wie-mag-wat-verwijderen).

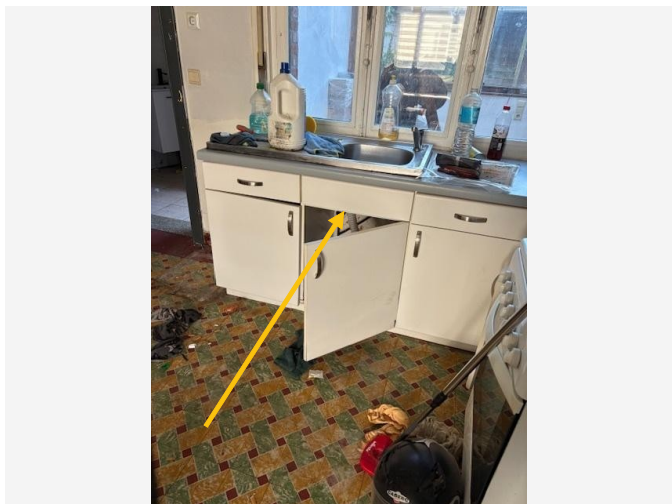
Beschrijving	akoestische isolatie onder afdruiptak
Omgeving	Binnen
Primaire drager	Sanitaire infrastructuur en uitrusting (toe- en afvoer)
Asbestmateriaal	akoestische isolatie onder afdruiptak
Bindmiddel van asbestmateriaal	Bitumen (roofing, teer, asfalt)
Gebondenheid op basis van bindmiddel	Hecht
Hoeveelheid (gewicht - aantal)	<ul style="list-style-type: none"><li>• 0,20 kg - 1 stuk</li></ul>
Totaal gewicht	0,20 kg
Eenvoudig bereikbaar	Ja
Bevestigingswijze	<ul style="list-style-type: none"><li>• Verlijmd, ingegoten, versmeerd</li></ul>
Identificatiemethode	Vaststelling zonder monsternamen
Destructieve handeling voor identificatie	Nee
Opmerking	Aangegeven hoeveelheden berusten louter op een grove inschatting en kunnen niet gebruikt worden in het kader van een meetstaat voor werken.

- Zorg voor een veilig beheer. Vermijd het beschadigen van het asbestmateriaal. Controleer de toestand jaarlijks op wijzigingen.

- Eenvoudige handelingen: mag via doe-het-zelf of door werknemer(s) met opleidingsattest eenvoudige handelingen  
Voor de verwijdering van asbest verwijst ik graag naar <https://ovam.vlaanderen.be/wie-mag-wat-verwijderen>.

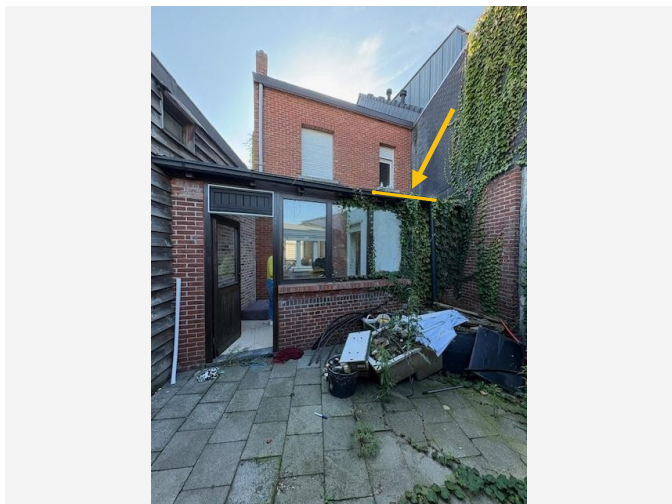
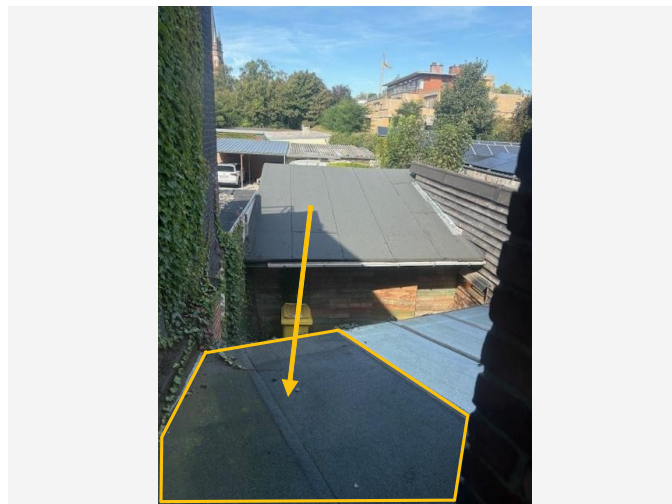
Beschrijving	roofing veranda
Omgeving	Buiten
Primaire drager	Plat dak
Asbestmateriaal	Dak- en gevelbekleding - Roofing
Bindmiddel van asbestmateriaal	Bitumen (roofing, teer, asfalt)
Gebondenheid op basis van bindmiddel	Hecht
Hoeveelheid (oppervlakte - aantal)	• 6,00 m <sup>2</sup> - 1 stuk
Totale oppervlakte	6,00 m <sup>2</sup>
Eenvoudig bereikbaar	Ja
Bevestigingswijze	• Verlijmd, ingegoten, versmeerd
Identificatiemethode	Vaststelling zonder monstername Motivatie: Groot risico op structurele gevolgschade (lekkage, werking installatie,...)
Destructieve handeling voor identificatie	Nee
Opmerking	Aangegeven hoeveelheden berusten louter op een grove inschatting en kunnen niet gebruikt worden in het kader van een meetstaat voor werken. Om gevolgschade en lekkages te voorkomen en niet destructief te werk te gaan, is er niet bemonsterd. We kunnen ook geen uitspraak doen over de onderliggende lagen. Bij renovatie of sloop dient er een destructief onderzoek uitgevoerd te worden van de roofing.

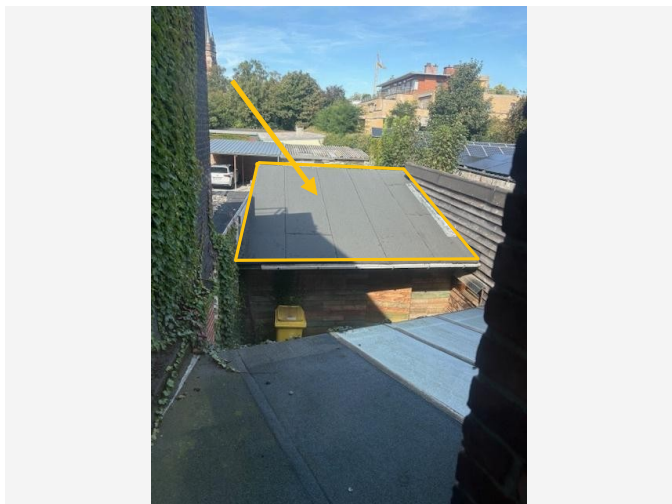
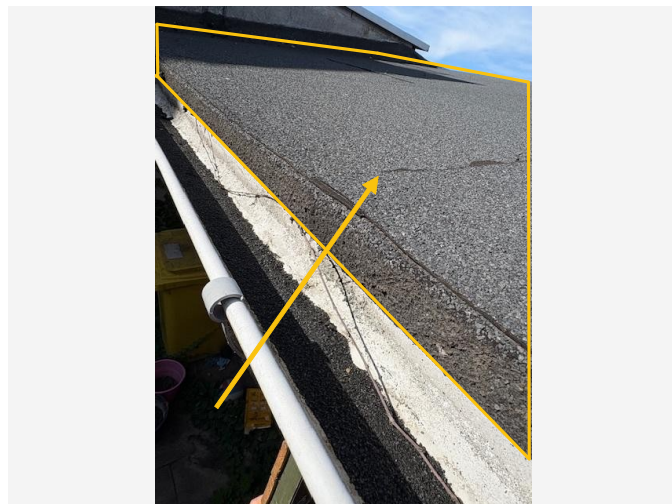
Beschrijving	roofing tuinhok
Omgeving	Buiten
Primaire drager	Plat dak
Asbestmateriaal	Dak- en gevelbekleding - Roofing
Bindmiddel van asbestmateriaal	Bitumen (roofing, teer, asfalt)
Gebondenheid op basis van bindmiddel	Hecht
Hoeveelheid (oppervlakte - aantal)	• 31,00 m <sup>2</sup> - 1 stuk
Totale oppervlakte	31,00 m <sup>2</sup>
Eenvoudig bereikbaar	Ja
Bevestigingswijze	• Verlijmd, ingegoten, versmeerd
Identificatiemethode	Vaststelling zonder monstername Motivatie: Groot risico op structurele gevolgschade (lekkage, werking installatie,...)
Destructieve handeling voor identificatie	Nee
Opmerking	Aangegeven hoeveelheden berusten louter op een grove inschatting en kunnen niet gebruikt worden in het kader van een meetstaat voor werken. Om gevolgschade en lekkages te voorkomen en niet destructief te werk te gaan, is er niet bemonsterd. We kunnen ook geen uitspraak doen over de onderliggende lagen. Bij renovatie of sloop dient er een destructief onderzoek uitgevoerd te worden van de roofing.

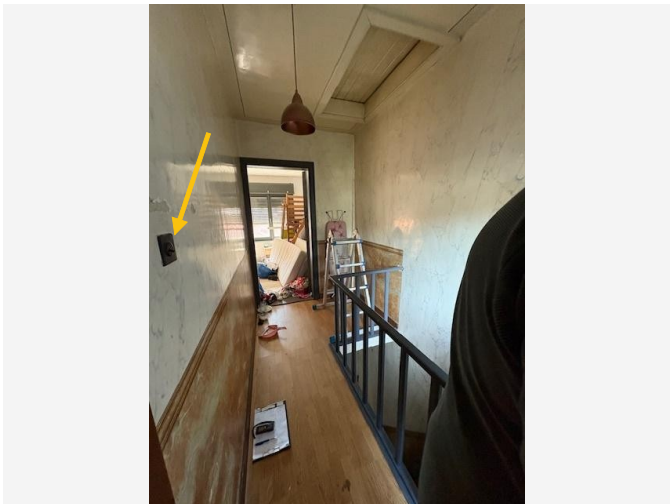
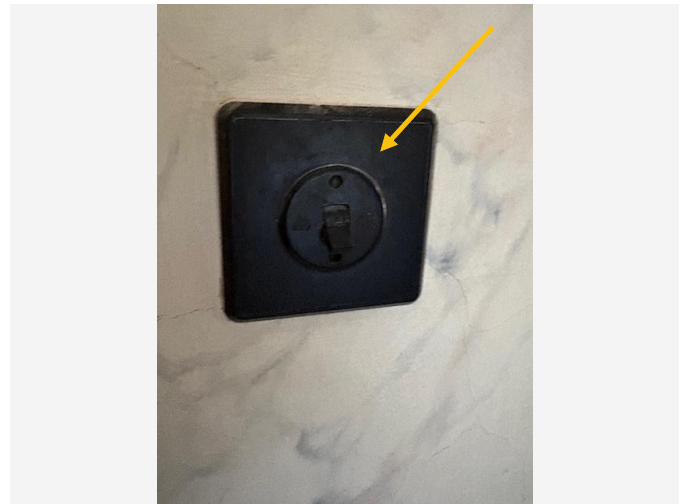
Beschrijving	bakeliet
Omgeving	Binnen
Primaire drager	Communicatie en elektrische infrastructuur en uitrusting
Asbestmateriaal	Plaat, paneel, tablet - Type Bakeliet
Bindmiddel van asbestmateriaal	Kunststof of -hars
Gebondenheid op basis van bindmiddel	Hecht
Hoeveelheid (oppervlakte - dikte - aantal)	<ul style="list-style-type: none"><li>• 0,20 m<sup>2</sup> - 0,30 cm - 1 stuk</li></ul>
Totaal volume	< 0,001 m <sup>3</sup>
Eenvoudig bereikbaar	Ja
Bevestigingswijze	<ul style="list-style-type: none"><li>• Geschroefd</li></ul>
Identificatiemethode	Vaststelling zonder monstername
Destructieve handeling voor identificatie	Nee
Opmerking	Aangegeven hoeveelheden berusten louter op een grove inschatting en kunnen niet gebruikt worden in het kader van een meetstaat voor werken.
