# Asbestinventarisatetest

Dorpsstraat 92, 2940 Stabroek

Attestnummer : 20251126-000275.000

Uitgegeven op : 26.11.2025

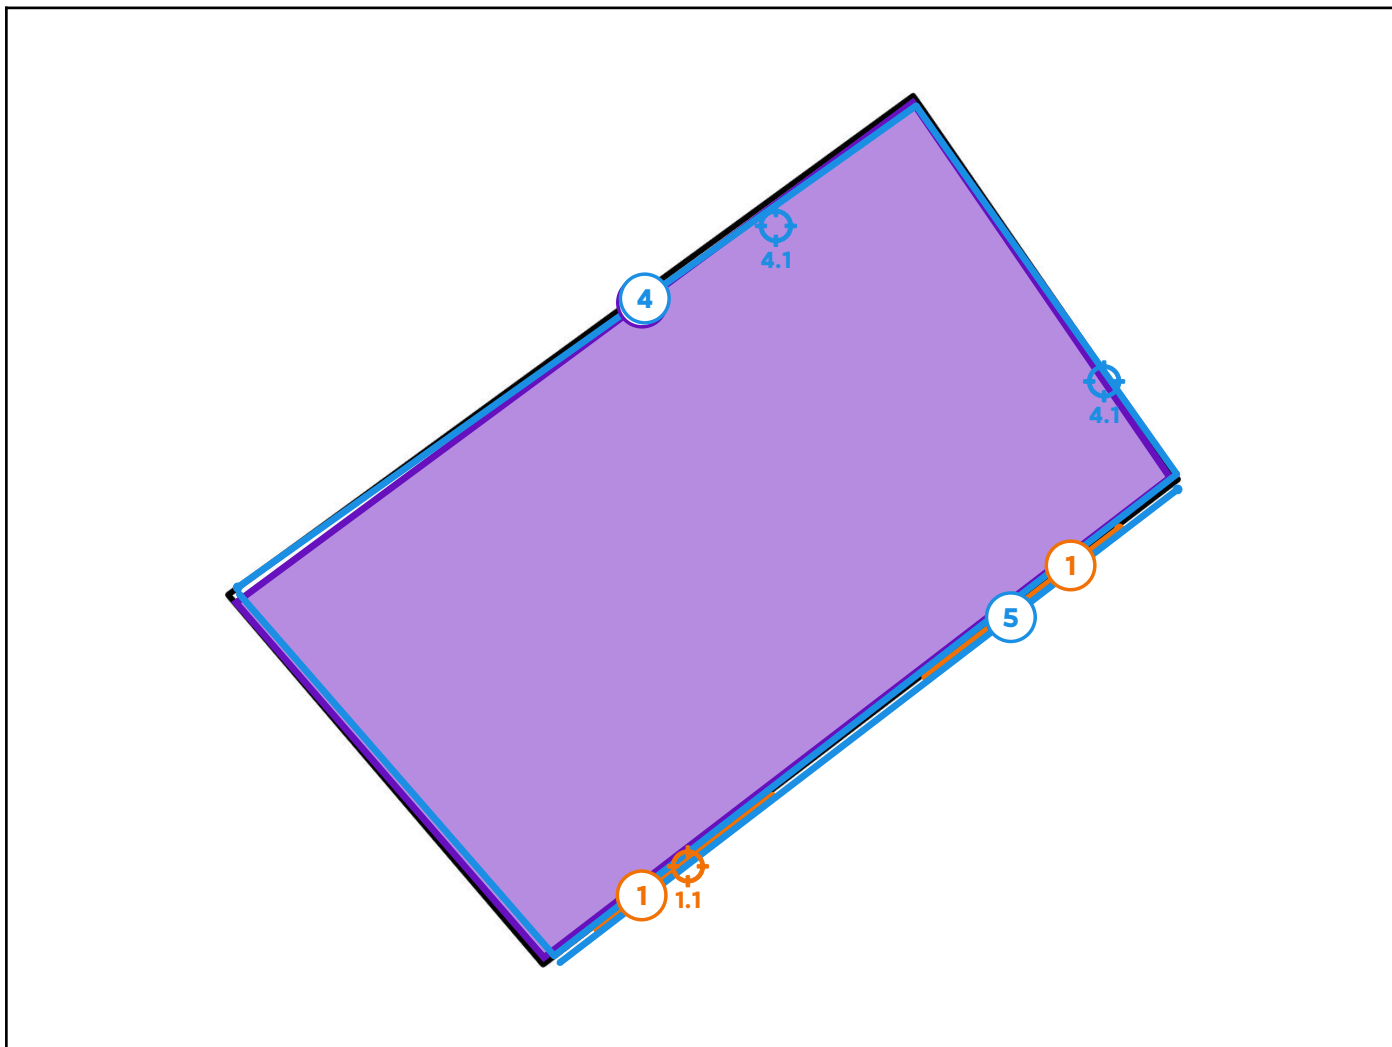
## Plan 2.1: Bijgebouw plan

Beschrijving	Type	Actie
1. Raamtabletten bijgebouw	Asbestmateriaal	<a href="#">Verwijderen</a>
1.1 Code: 4	Puntmonster	-
3. Geen dak aanwezig op bijgebouw	Advies	-
4. Pleisterwerk bijgebouw	Geen asbest	-
4.1 Code: 3	Mengmonster	-
5. Crepi gevels	Geen asbest	-

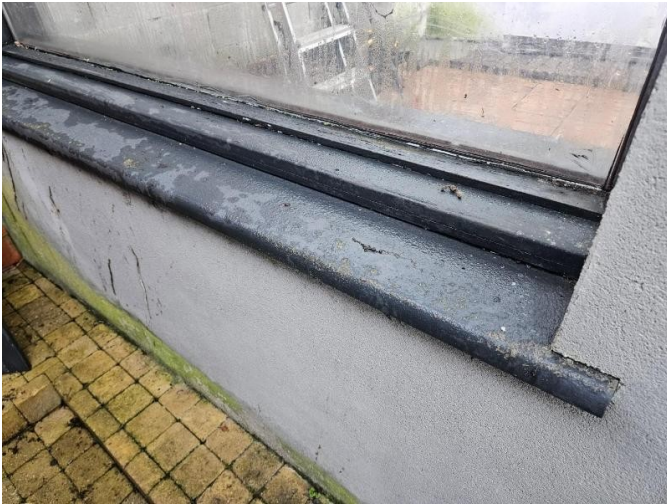
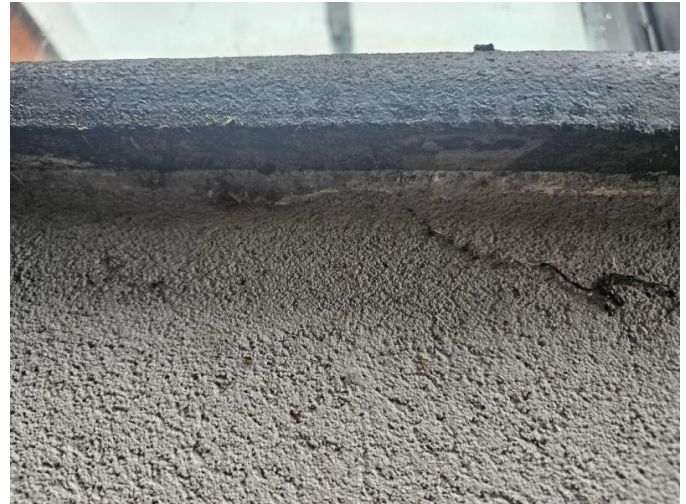
Eindbeoordeling materiaalrisico	Verhoogd materiaalrisico en/of verhoogde kans op vezelvrijgave
---------------------------------	--

Gebondenheid	Categorie 1: hechtgebonden in oorsprong
Asbestsoort (vezeltype)	Alleen chrysotiel
Asbestconcentratie	Laag (< 50%)
Afschermingsgraad van het gehele materiaal	Geheel of deels vrij aan de buitenlucht
Toestand van het materiaal	Matig beschadigd, matig verweerd

#	Type	Referentie	Resultaat
1.1	Puntmonster	4	Chrysotiel

Beschrijving	Raamtabletten bijgebouw
Omgeving	Buiten
Primaire drager	Wand vrijstaand (scheidingsmuur, ...)
Asbestmateriaal	Plaat, paneel, tablet - Generiek
Bindmiddel van asbestmateriaal	Cement
Gebondenheid op basis van bindmiddel	Hecht
Hoeveelheid (oppervlakte - dikte - aantal)	• 1,00 m <sup>2</sup> - 4,00 cm - 1 stuk
Totaal volume	0,04 m <sup>3</sup>
Eenvoudig bereikbaar	Ja
Bevestigingswijze	• Verlijmd, ingegoten, versmeerd
Identificatiemethode	Een monstername door de asbestdeskundige met laboanalyse door een asbestlabo.
Destructieve handeling voor identificatie	Nee
Opmerking	De hoeveelheid is een zo nauwkeurig mogelijke opmeting. Hieraan kunnen evenwel geen rechten worden ontleend.

Het asbestmateriaal valt onder de mijlpaal van 2040.

Verwijderen

- Zorg voor een veilig beheer. Vermijd het beschadigen van het asbestmateriaal. Controleer de toestand jaarlijks op wijzigingen.

- Eenvoudige handelingen: mag via doe-het-zelf of door werknemer(s) met opleidingsattest eenvoudige handelingen  
Deze toepassing kan door een aannemer die over een opleidingsattest eenvoudige handelingen beschikt of door een particulier (doe-het-zelf), verwijderd worden indien er geen verhoogd risico op vrijgave van asbestvezels (max. concentratie 0,01 vezels/cm<sup>3</sup> - CODEX Art. VI.3-54) ontstaat en de toepassing voorafgaand wordt gefixeerd/bevochtigd; de individuele elementen zonder machinale werktuigen (boormachine, slijpschijf, hogedrukreiniger,...) en zonder breken of gooien een voor een losgemaakt worden; en ten slotte dubbel en luchtdicht verpakt weggevoerd worden naar een erkend afvalpunt (recyclagepark).

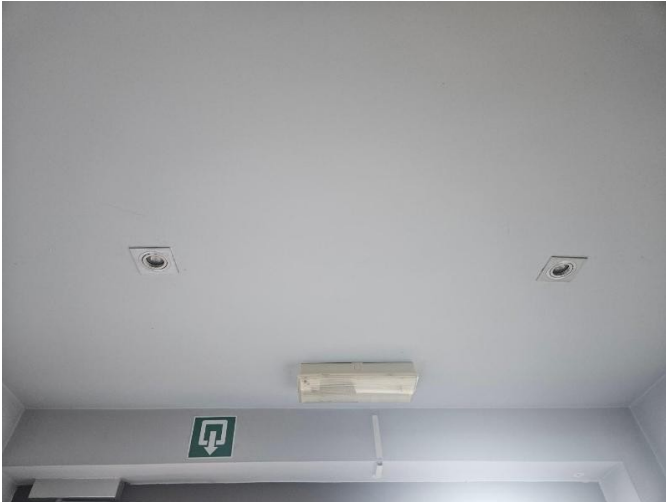
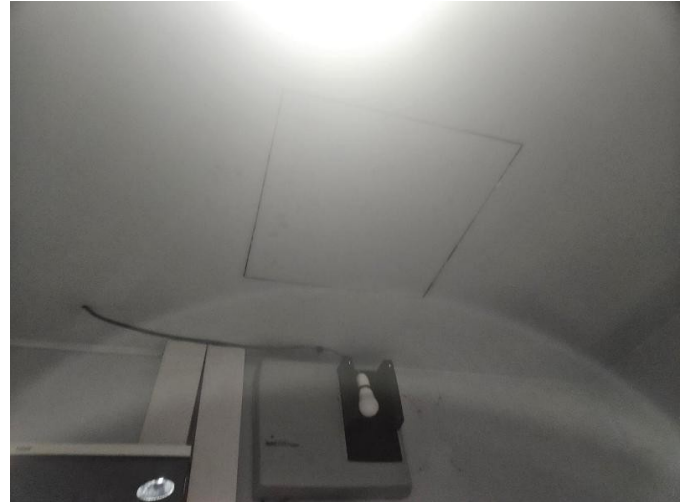
## Fiche 2: Plafonds en muren bestaande uit voorzetpanelen

De plafonds en muren werden afgewerkt met niet-asbestverdachte voorzetpanelen die inspectie van de bedekte structuur (opbouw, pleisterwerk) verhinderen.

Basis voor advies	De asbestdeskundige beoordeelt het materiaal als niet-asbestverdacht.
Primaire drager	Wanden en plafonds

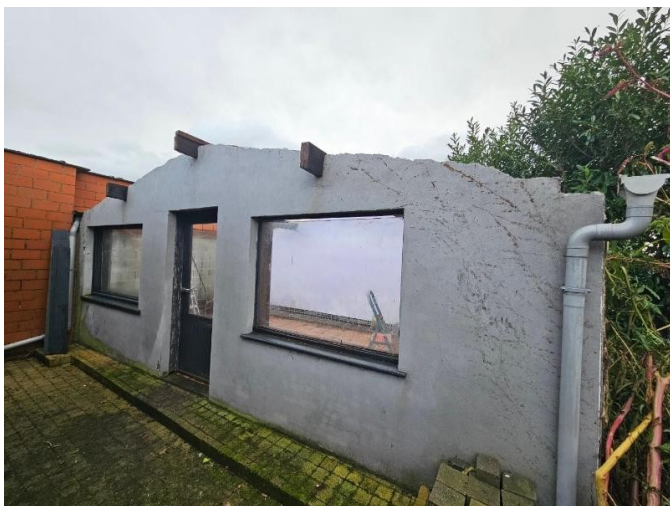
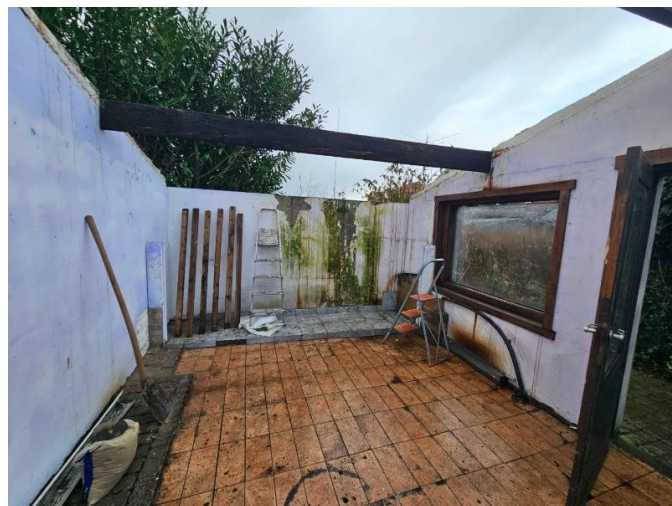
Het dak van het bijgebouw is weg. Wellicht waren dit asbest golfplaten die erop lagen, er zijn echter geen sporen van terug te vinden.

<b>Basis voor advies</b>	De asbestdeskundige beoordeelt het materiaal als niet-asbestverdacht.
--------------------------	---

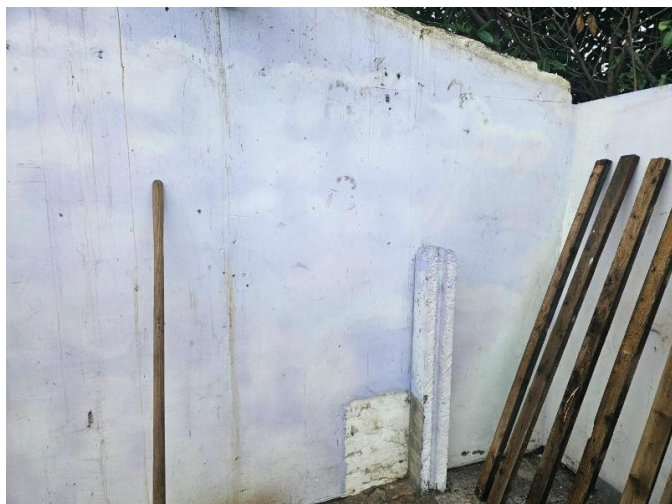
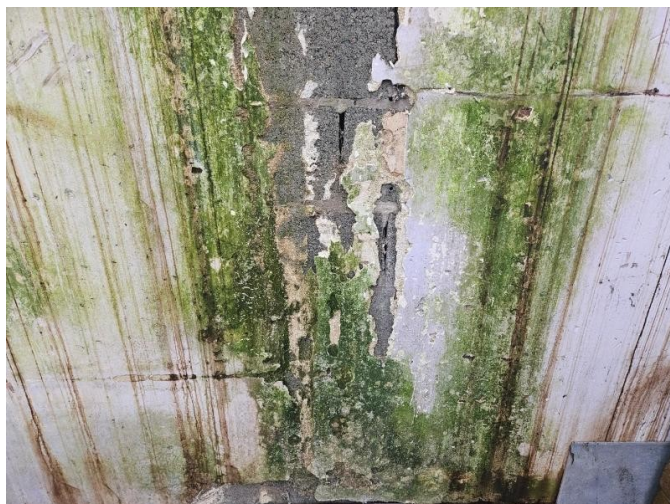
## Fiche 4: Pleisterwerk bijgebouw

Geen asbest

#	Type	Referentie	Resultaat
4.1	Mengmonster	3	Geen asbest

<b>Beschrijving</b>	Pleisterwerk bijgebouw
<b>Omgeving</b>	Binnen
<b>Primaire drager</b>	Binnenwand
<b>Bindmiddel van materiaal</b>	Gips - kalk
<b>Gebondenheid op basis van bindmiddel</b>	Niet-hechtgebonden
<b>Hoeveelheid (oppervlakte - dikte - aantal)</b>	• 20,00 m <sup>2</sup> - 1,00 cm - 1 stuk
<b>Totaal volume</b>	0,20 m <sup>3</sup>
<b>Identificatiemethode</b>	Een monstername door de asbestdeskundige met laboanalyse door een asbestlabo.
<b>Destructieve handeling voor identificatie</b>	Nee
<b>Opmerking</b>	De hoeveelheid is een zo nauwkeurig mogelijke opmeting. Hieraan kunnen evenwel geen rechten worden ontleend. Het gaat om het pleisterwerk van het bijgebouw.

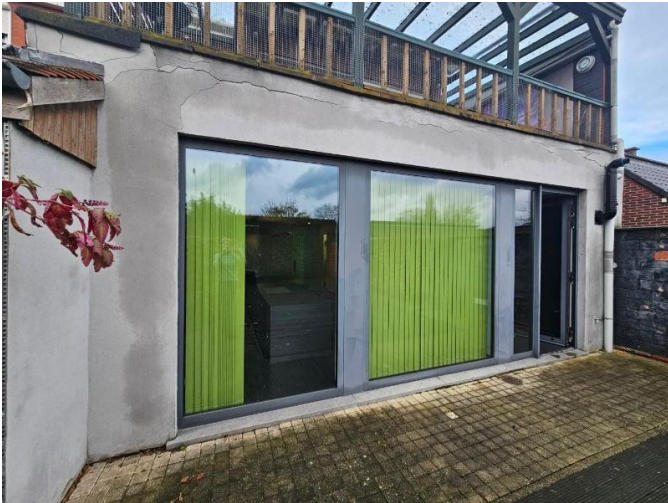
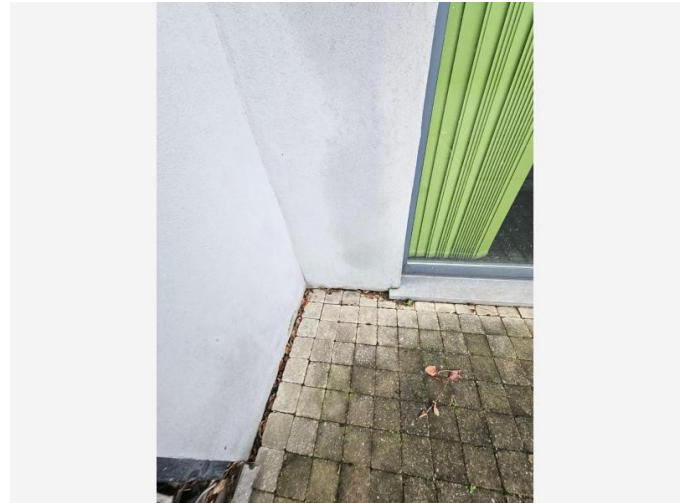
## Fiche 5: Crepi gevels

Geen asbest

#	Type	Referentie	Resultaat
5.1	Mengmonster	2	Geen asbest

<b>Beschrijving</b>	Crepi gevels
<b>Omgeving</b>	Buiten
<b>Primaire drager</b>	Wand buitenschil
<b>Bindmiddel van materiaal</b>	Cement
<b>Gebondenheid op basis van bindmiddel</b>	Hecht
<b>Hoeveelheid (gewicht - aantal)</b>	<ul style="list-style-type: none"><li>• 20,00 kg - 1 stuk</li></ul>
<b>Totaal gewicht</b>	20,00 kg
<b>Identificatiemethode</b>	Een monstername door de asbestdeskundige met laboanalyse door een asbestlabo.
<b>Destructieve handeling voor identificatie</b>	Nee
<b>Opmerking</b>	De hoeveelheid is een zo nauwkeurig mogelijke opmeting. Hieraan kunnen evenwel geen rechten worden ontleend. De crepi lijkt wel recenter geplaatst, er is echter geen bewijsstuk van.

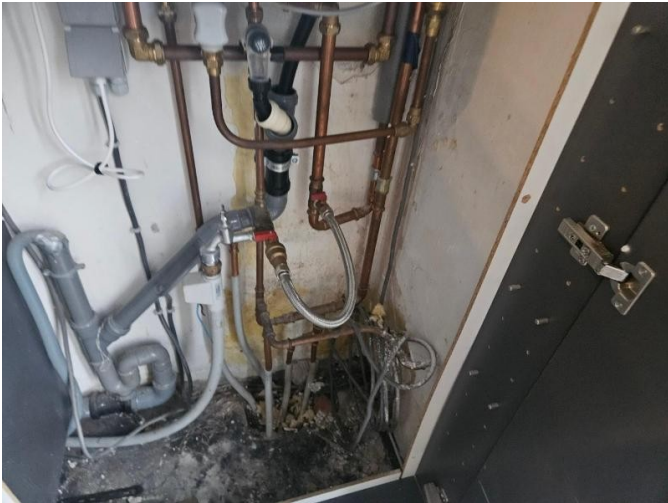
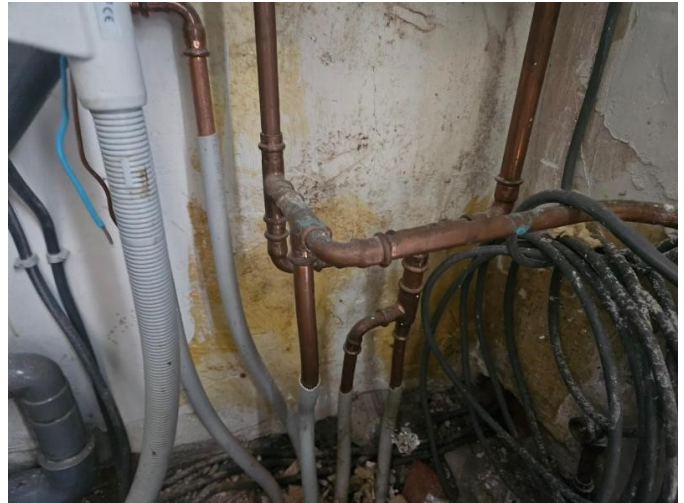
## Fiche 6: Pleisterwerk wanden

Geen asbest

#	Type	Referentie	Resultaat
6.1	Mengmonster	1	Geen asbest

<b>Beschrijving</b>	Pleisterwerk wanden
<b>Omgeving</b>	Binnen
<b>Primaire drager</b>	Binnenwand
<b>Bindmiddel van materiaal</b>	Gips - kalk
<b>Gebondenheid op basis van bindmiddel</b>	Niet-hechtgebonden
<b>Hoeveelheid (oppervlakte - dikte - aantal)</b>	• 120,00 m <sup>2</sup> - 1,00 cm - 1 stuk
<b>Totaal volume</b>	1,20 m <sup>3</sup>
<b>Identificatiemethode</b>	Een monstername door de asbestdeskundige met laboanalyse door een asbestlabo.
<b>Destructieve handeling voor identificatie</b>	Nee
<b>Opmerking</b>	De hoeveelheid is een zo nauwkeurig mogelijke opmeting. Hieraan kunnen evenwel geen rechten worden ontleend. Waar mogelijk, wordt staalname uitgevoerd conform het inspectieprotocol: in een droge ruimte zoals een slaapkamer, in een natte ruimte zoals een keuken of badkamer, in een traphal en in een stookruimte.
