Asbestinventarisatetest

Rood Kruisstraat 42, 1500 Halle

Attestnummer : 20260618-000038.000

Uitgegeven op : 18.06.2026

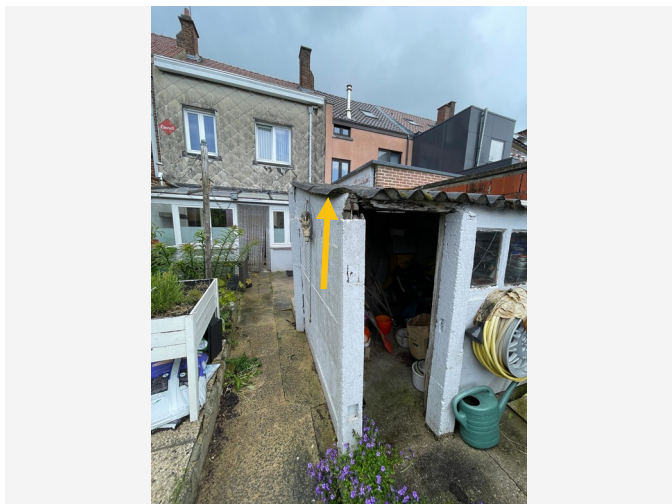
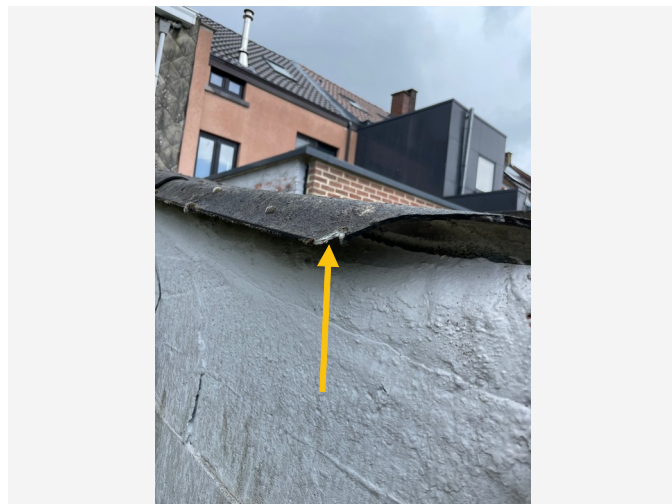
Beschrijving	Type	Actie
1. Golfplaten in vezelcement - Tuinhuis	Asbestmateriaal	Dringend verwijderen
1.1 Code: MM013	Puntmonster	-

Eindbeoordeling materiaalrisico	Hoog materiaalrisico en/of hoge kans op vezelvrijgave
---------------------------------	---

Gebondenheid	Categorie 1: hechtgebonden in oorsprong
Asbestsoort (vezeltype)	Crocidoliet aanwezig
Asbestconcentratie	Laag (< 50%)
Afschermingsgraad van het gehele materiaal	Geheel of deels vrij aan de binnenlucht, maar geen contact met binnenluchtstromen
Toestand van het materiaal	Matig beschadigd, matig verweerd

#	Type	Referentie	Resultaat
1.1	Puntmonster	MM013	Crocidoliet, Chrysotiel

Beschrijving	Golfplaten in vezelcement - Tuinhuis
Omgeving	Grenst aan binnen- en buitenlucht
Primaire drager	Schuin dak
Asbestmateriaal	Dak- en gevelbekleding - Golfplaat
Bindmiddel van asbestmateriaal	Cement
Gebondenheid op basis van bindmiddel	Hecht
Hoeveelheid (oppervlakte - aantal)	<ul style="list-style-type: none">• 5,00 m² - 1 stuk
Totale oppervlakte	5,00 m ²
Eenvoudig bereikbaar	Ja
Bevestigingswijze	<ul style="list-style-type: none">• Geschroefd
Identificatiemethode	Een monstername door de asbestdeskundige met laboanalyse door een asbestlabo.
Destructieve handeling voor identificatie	Nee
Opmerking	De hoeveelheid is een zo nauwkeurig mogelijke opmeting, waar evenwel kleine afwijkingen op mogelijk zijn.

Het asbestmateriaal valt onder de mijlpaal van 2034.

- Verwijder dit asbestmateriaal zo snel mogelijk. Volg de toestand goed op.
- Hemelwater dat afspoelt van asbestcement daken of gevels kan asbestdeeltjes bevatten. Gebruik het enkel voor gesloten circuits (bv. spoelen toiletten). Reinig na het vervangen van het dak of de gevel de dakgoten en regenwaterput of -ton om asbesthoudend sediment of slib te verwijderen

- Eenvoudige handelingen: mag via doe-het-zelf of door werknemer(s) met opleidingsattest eenvoudige handelingen
Deze toepassing mag door een aannemer die over een opleidingsattest eenvoudige handelingen beschikt of door een particulier (doe-het-zelver), verwijderd worden indien er geen verhoogd risico op vrijgave van asbestvezels (max. concentratie 0,01 vezels/cm³ - CODEX Art. VI.3-54) ontstaat en de toepassing voorafgaand wordt gefixeerd/bevochtigd. De individuele elementen moeten zonder machinale werktuigen (boormachine, slijpschijf, hogedrukreiniger) en zonder breken of gooien een voor een losgemaakt worden en dubbel en luchtdicht verpakt afgevoerd worden naar een erkend afvalpunt (recyclagepark). Daar moeten ze voorzichtig in de container voor asbestafval worden gelegd. Op het recyclagepark worden uitsluitend hechtgebonden asbestmaterialen aanvaard. Niet-hechtgebonden asbestmaterialen kunnen enkel bij een erkend asbestverwijderaar of asbestafvalverwerker worden aangeboden.

- Eenvoudige handelingen: enkel door erkend asbestverwijderaar
Indien bovenstaande criteria worden overschreden:

Deze toepassing kan enkel door een erkende asbestverwijderaar verwijderd worden omdat er hier automatisch een verhoogd risico op vrijgave van asbestvezels (max. concentratie 0,01 vezels/cm³ - CODEX - Art. VI.3-54) ontstaat. (Bron: VLAREM II: 6.4.0.1 par1, par2 en par3). Een erkend asbestverwijderaar moet ingeschakeld worden voor deze toepassingen die niet (kunnen) worden verwijderd door de couveuzemethode, door hermetische zone of door de materialen beschreven in Vlarem II, art. 6.4.0.1 par2. (Bron: Leidraad bij het Inspectieprotocol)

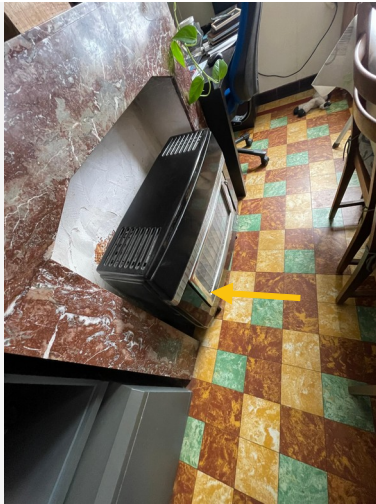
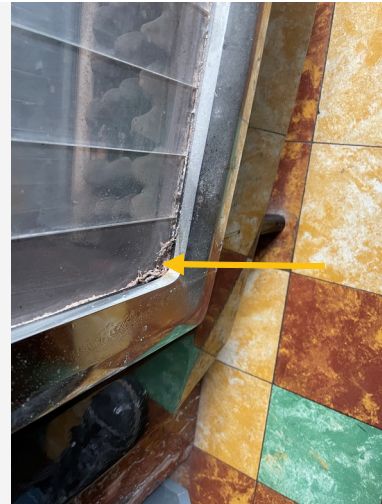
Beschrijving	Kachelkoord - Eetplaats
Omgeving	Binnen
Primaire drager	Ruimteverwarming
Asbestmateriaal	Koord, lint, band, strip
Bindmiddel van asbestmateriaal	Weinig of geen bindmiddel (textiel, bevolking, ...)
Gebondenheid op basis van bindmiddel	Niet-hechtgebonden
Hoeveelheid (lengte - omtrek - aantal)	<ul style="list-style-type: none">• 2,00 m - 2,00 cm - 1 stuk
Totale oppervlakte	0,04 m ²
Eenvoudig bereikbaar	Ja
Bevestigingswijze	<ul style="list-style-type: none">• Geklemd• Verlijmd, ingegoten, versmeerd
Identificatiemethode	Een monstername door de asbestdeskundige met laboanalyse door een asbestlabo.
Destructieve handeling voor identificatie	Nee
Opmerking	De hoeveelheid is een zo nauwkeurig mogelijke opmeting, waar evenwel kleine afwijkingen op mogelijk zijn.

Het asbestmateriaal valt onder de mijlpaal van 2034.

- Verwijder dit asbestmateriaal zo snel mogelijk. Volg de toestand goed op.

- Eenvoudige handelingen: enkel door erkend asbestverwijderaar
Deze toepassing kan enkel door een erkende asbestverwijderaar verwijderd worden omdat er hier automatisch een verhoogd risico op vrijgave van asbestvezels (max. concentratie 0,01 vezels/cm³ - CODEX - Art. VI.3-54) ontstaat. (Bron: VLAREM II: 6.4.0.1 par1, par2 en par3). Een erkend asbestverwijderaar moet ingeschakeld worden voor deze toepassingen die niet (kunnen) worden verwijderd door de couveuzekmethode, door hermetische zone of door de materialen beschreven in Vlarem II, art. 6.4.0.1 par2. (Bron: Leidraad bij het Inspectieprotocol)

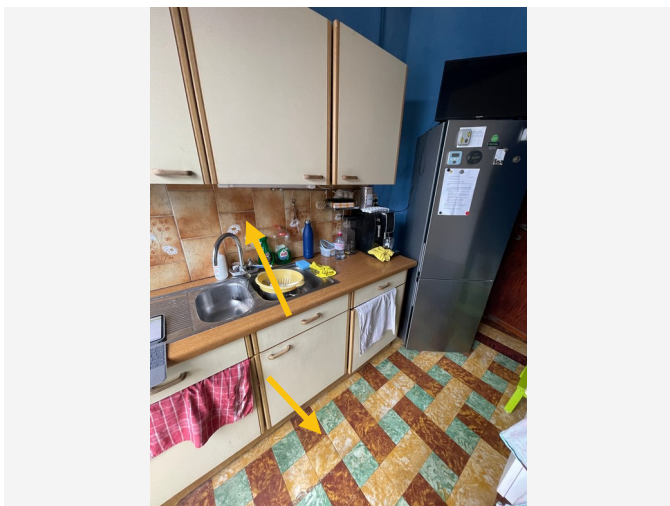
Tegellijm is nergens vast te stellen: geen schade aan vloer- en wandtegels en plinten. Geen monsternamen mogelijk. Destructief onderzoek is noodzakelijk om achterliggende (oudere) lagen te analyseren.

Basis voor advies	Beoordeling op basis van expertise, zonder een vaststelling door de asbestdeskundige.
Primaire drager	Vloer
(Asbest)materiaal	In-situ afwerkingslagen - Lijm laag
Bindmiddel	Cement
Gebondenheid bindmiddel	Hecht

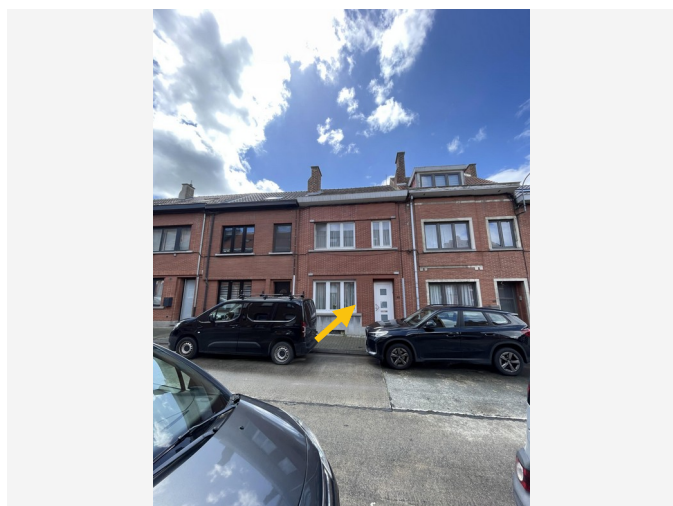
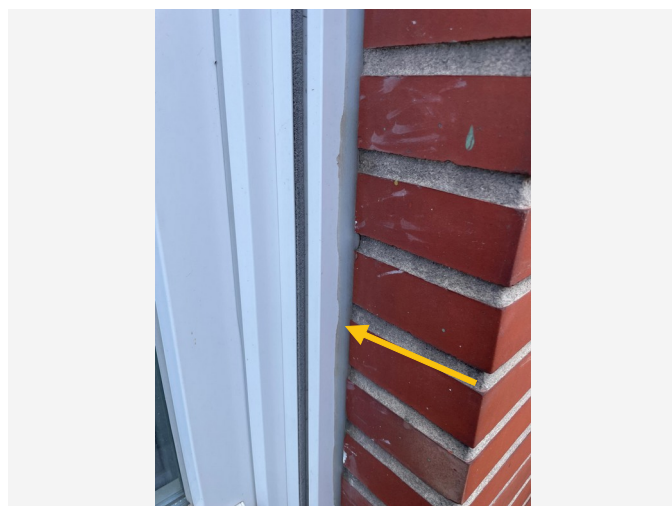
Beschrijving	Notitie	Terug te vinden op plannen
Fiche 24: Afdichtingsmateriaal tussen gevel en schrijnwerk	Geen asbestverdachte mastiek aanwezig tussen gevel en schrijnwerk.	-
Fiche 25: Geen asbestverdacht onderdak aanwezig	Geen asbestverdacht onderdak aanwezig.	Plan 1.1: Woning plan - Zolder - VD2
Fiche 26: Dakbedekking niet asbestverdacht	De dakbedekking is niet asbestverdacht.	-
