# Asbestinventarisatetest

Oorlogsinvalidenlaan 32/0303, 8434 Middelkerke

Attestnummer : 20260605-000059.000

Uitgegeven op : 05.06.2026

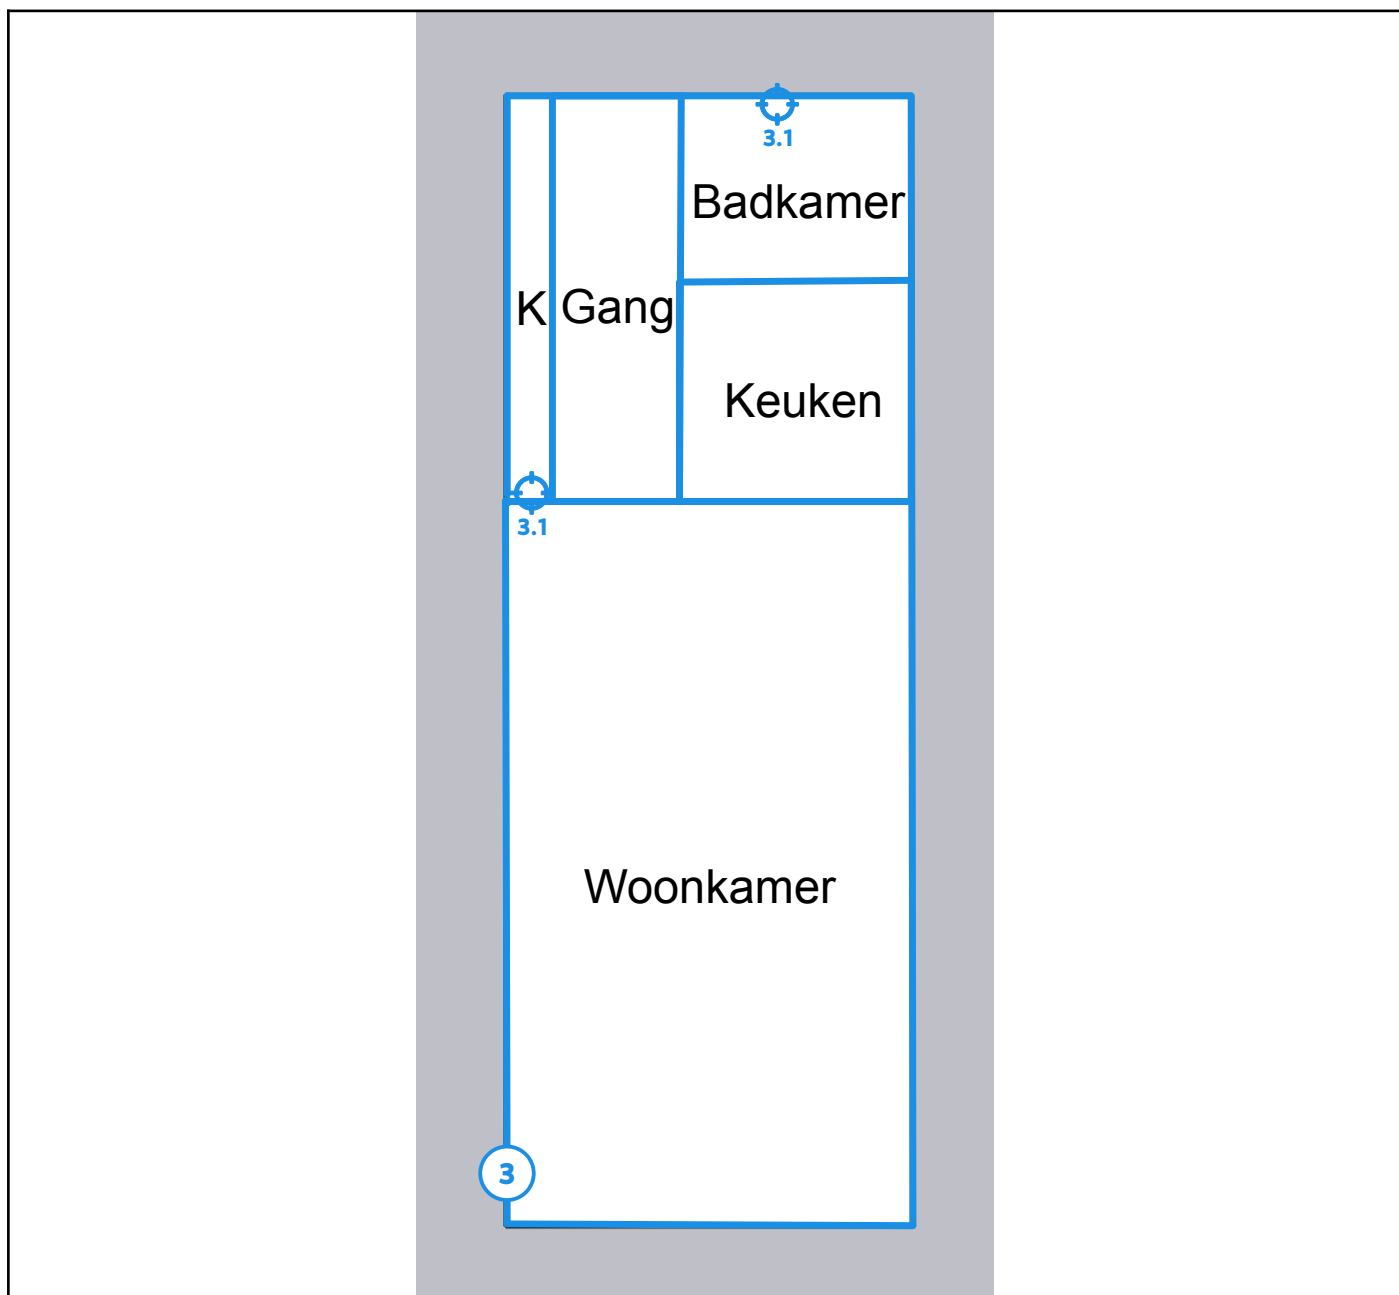
## Plan 1.1: Plan appartement

Beschrijving	Type	Actie
3. Pleisterwerk - Muur	Geen asbest	-
3.1 Code: MM01	Mengmonster	-

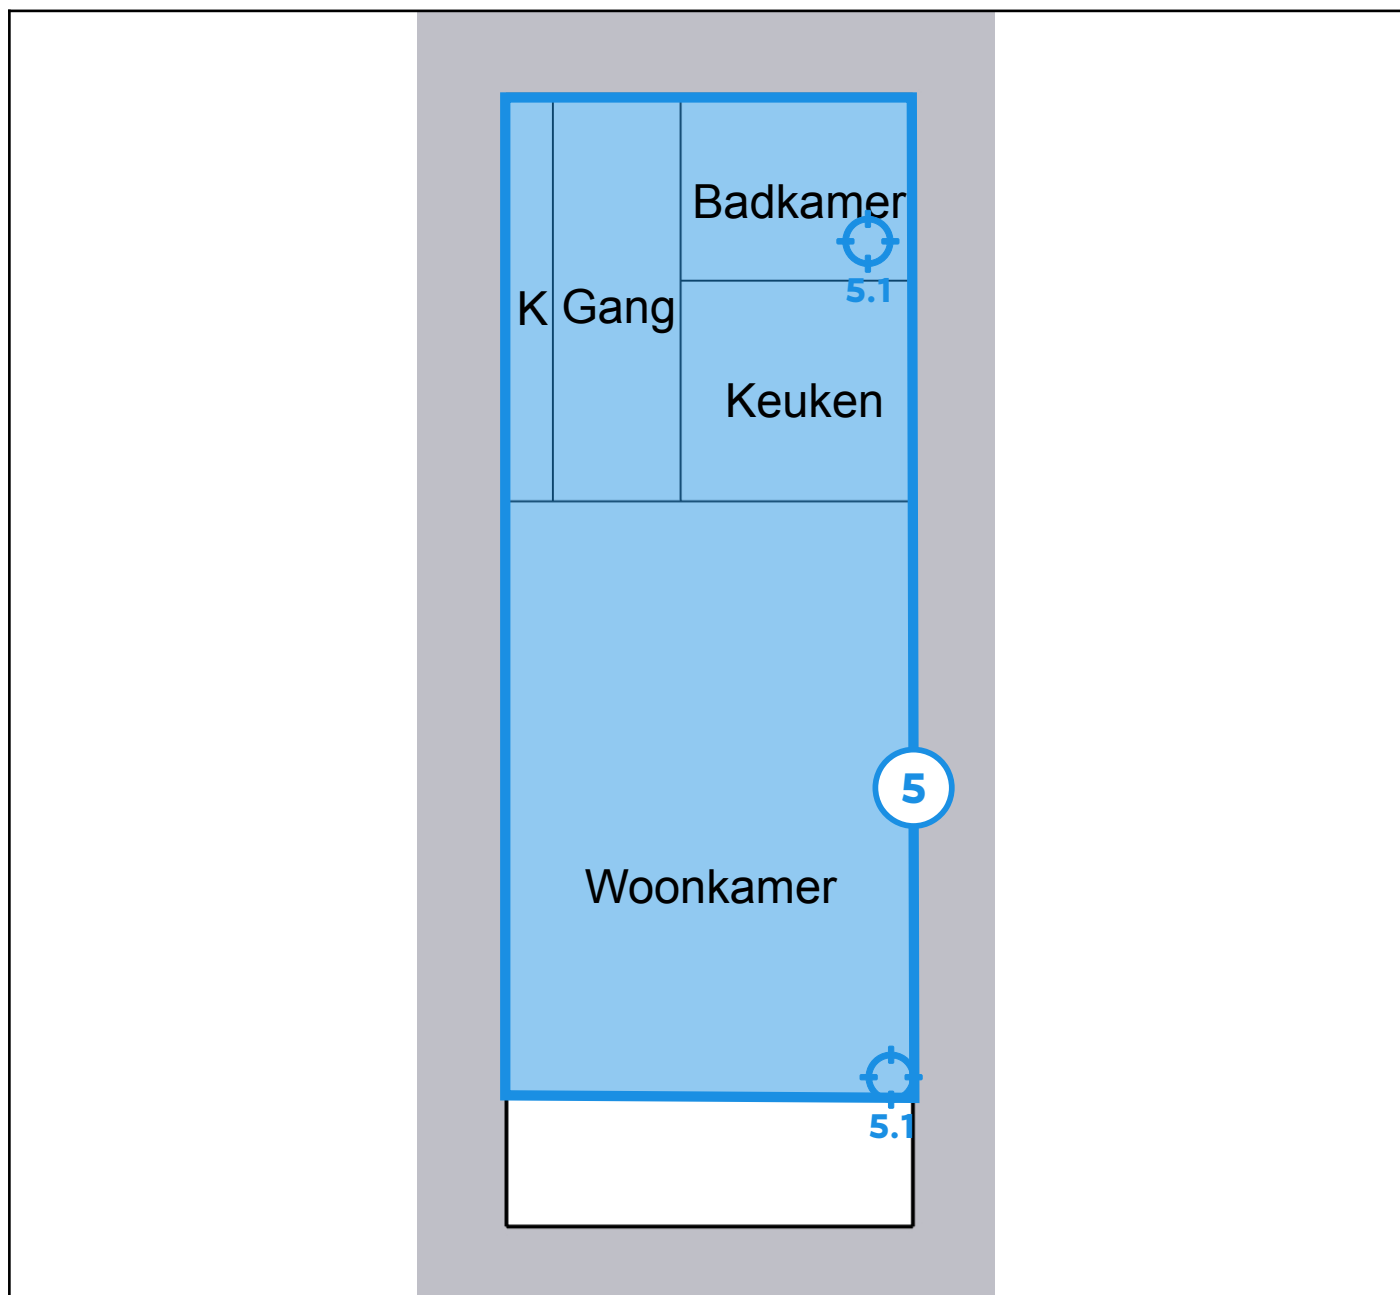
## Plan 1.2: Plan appartement

Beschrijving	Type	Actie
5. Pleisterwerk - Plafond	Geen asbest	-
5.1 Code: MM02	Mengmonster	-

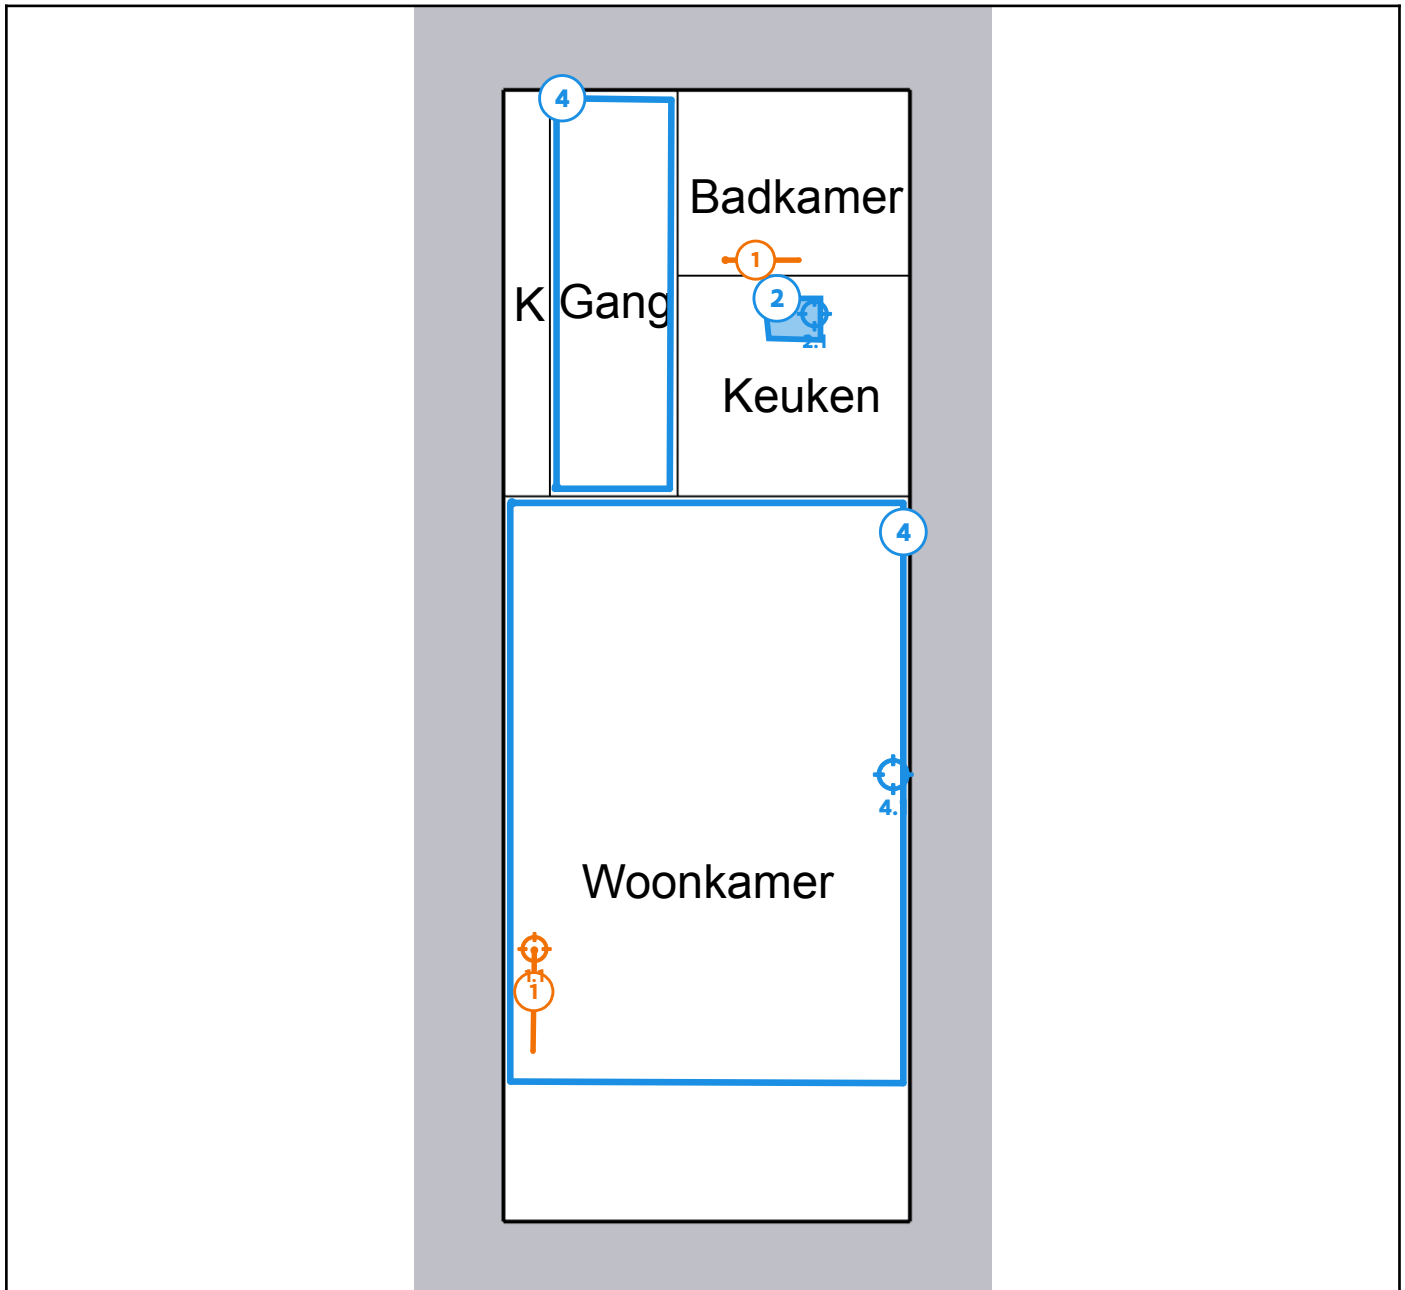
## Plan 1.3: Plan appartement

Beschrijving	Type	Actie
1. Pakking - Radiator	Asbestmateriaal	<a href="#">Verwijderen</a>
1.1 Code: PM05	Puntmonster	-
2. Coating - Pompbak	Geen asbest	-
2.1 Code: PM04	Puntmonster	-

4. Pleisterwerk - Sierlijst	Geen asbest	-
4.1 Code: PM03	Puntmonster	-

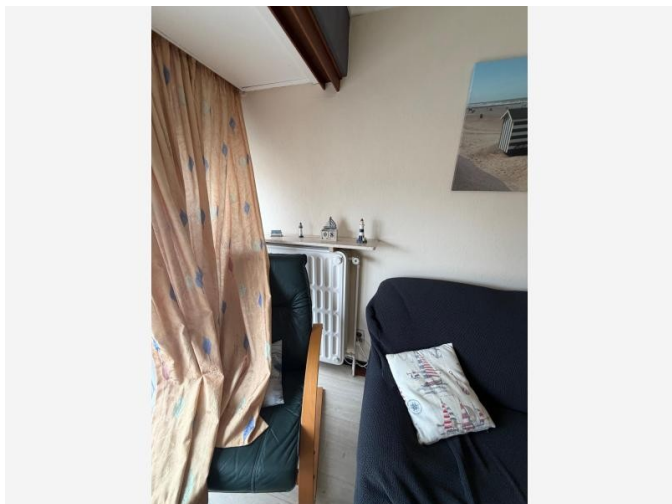
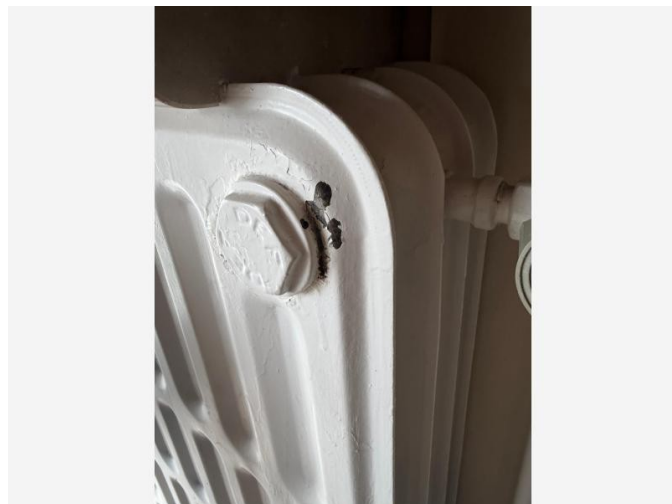
Eindbeoordeling materiaalrisico	Verhoogd materiaalrisico en/of verhoogde kans op vezelvrijgave
---------------------------------	--

Gebondenheid	Categorie 2: niet-hechtgebonden met matrix
Asbestsoort (vezeltype)	Alleen chrysotiel aanwezig
Asbestconcentratie	Hoog ( $\geq 50\%$ )
Afschermingsgraad van het gehele materiaal	Geheel of deels vrij aan binnenluchtstromen
Toestand van het materiaal	Licht beschadigd, licht verweerd. Intacte calciumsilicaatplaat of materiaal met categorie 3-gebondenheid

#	Type	Referentie	Resultaat
1.1	Puntmonster	PM05	Chrysotiel

<b>Beschrijving</b>	Pakking - Radiator
<b>Omgeving</b>	Binnen
<b>Primaire drager</b>	Ruimteverwarming
<b>Asbestmateriaal</b>	Pakking, dichting
<b>Bindmiddel van asbestmateriaal</b>	Karton - papier - viltachtig
<b>Gebondenheid op basis van bindmiddel</b>	Niet-hechtgebonden
<b>Hoeveelheid (gewicht - aantal)</b>	<ul style="list-style-type: none"><li>• 0,50 kg - 4 stuks</li><li>• 0,50 kg - 4 stuks</li></ul>
<b>Totaal gewicht</b>	4,00 kg
<b>Eenvoudig bereikbaar</b>	Ja
<b>Bevestigingswijze</b>	<ul style="list-style-type: none"><li>• Geklemd</li></ul>
<b>Identificatiemethode</b>	Een monstername door de asbestdeskundige met laboanalyse door een asbestlabo.
<b>Destructieve handeling voor identificatie</b>	Nee
<b>Opmerking</b>	De hoeveelheid is een zo nauwkeurig mogelijke opmeting. Hieraan kunnen evenwel geen rechten worden ontleend.

Het asbestmateriaal valt onder de mijlpaal van 2034.

- Verwijder dit asbestmateriaal zo snel mogelijk. Volg de toestand goed op.

- Eenvoudige handelingen: mag via doe-het-zelf of door werknemer(s) met opleidingsattest eenvoudige handelingen  
Deze toepassing kan door een aannemer die over een opleidingsattest eenvoudige handelingen beschikt of door een particulier (doe-het-zelf), verwijderd worden indien er geen verhoogd risico op vrijgave van asbestvezels ontstaat en de toepassing voorafgaand wordt gefixeerd/bevochtigd; de individuele elementen zonder machinale werktuigen en zonder breken of gooien een voor een losgemaakt worden; en ten slotte dubbel en luchtdicht verpakt aangediend worden bij een categorie-I stortplaats, een geregistreerd asbestinzamelaar ([www.ovam.vlaanderen.be/asbestafval-afvoeren](http://www.ovam.vlaanderen.be/asbestafval-afvoeren)) of via een erkende asbestverwijderaar ([www.werk.belgie.be](http://www.werk.belgie.be) - Erkenningen).

In de zone mogen geen derden en/of minderjarigen aanwezig zijn en moet elke betrokken persoon steeds gepaste persoonlijke beschermingsmiddelen dragen (type FFP3 mondmasker, wegwerp handschoenen +

wegwerp overall CAT 3 type5/6 en afspoelbaar schoeisel)

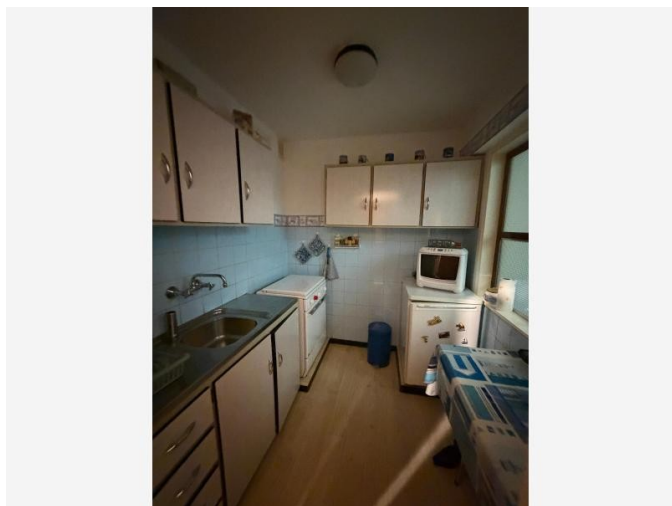
Geen asbest

#	Type	Referentie	Resultaat
2.1	Puntmonster	PM04	Geen asbest

<b>Beschrijving</b>	Coating - Pompbak
<b>Omgeving</b>	Binnen
<b>Primaire drager</b>	Sanitaire infrastructuur en uitrusting (toe- en afvoer)
<b>Bindmiddel van materiaal</b>	Coating
<b>Gebondenheid op basis van bindmiddel</b>	Hecht
<b>Hoeveelheid (gewicht - aantal)</b>	<ul style="list-style-type: none"><li>• 0,50 kg - 1 stuk</li></ul>
<b>Totaal gewicht</b>	0,50 kg
<b>Identificatiemethode</b>	Een monstername door de asbestdeskundige met laboanalyse door een asbestlabo.
<b>Destructieve handeling voor identificatie</b>	Nee
<b>Opmerking</b>	De hoeveelheid is een inschatting.

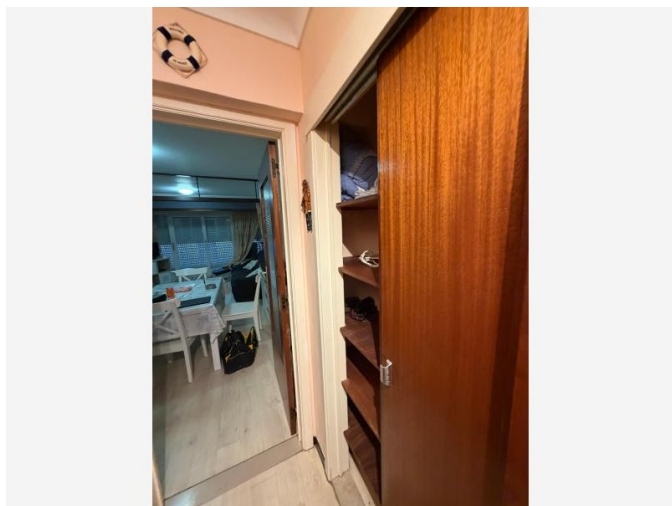
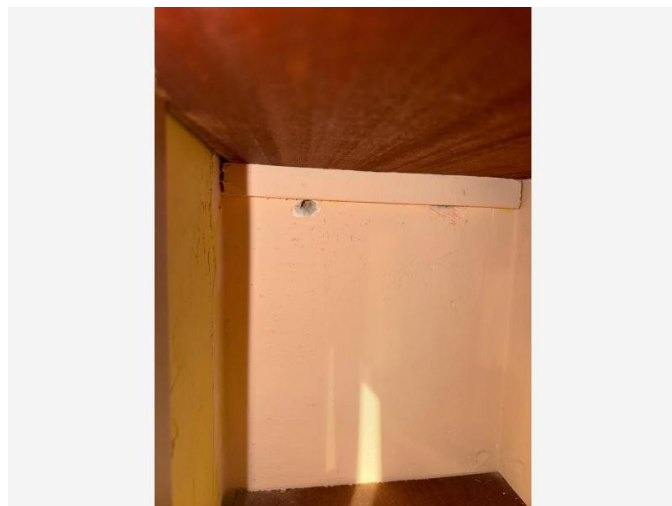
Geen asbest

#	Type	Referentie	Resultaat
3.1	Mengmonster	MM01	Geen asbest

<b>Beschrijving</b>	Pleisterwerk - Muur
<b>Omgeving</b>	Binnen
<b>Primaire drager</b>	Binnenwand
<b>Bindmiddel van materiaal</b>	Gips - kalk
<b>Gebondenheid op basis van bindmiddel</b>	Niet-hechtgebonden
<b>Hoeveelheid (oppervlakte - dikte - aantal)</b>	• 70,00 m <sup>2</sup> - 1,00 cm - 1 stuk
<b>Totaal volume</b>	0,70 m <sup>3</sup>
<b>Identificatiemethode</b>	Een monstername door de asbestdeskundige met laboanalyse door een asbestlabo.
<b>Destructieve handeling voor identificatie</b>	Nee
<b>Opmerking</b>	De hoeveelheid is een schatting. Staalnames in droge- en natte ruimtes. Geen traphal en stooklokaal aanwezig voor extra staalnames.

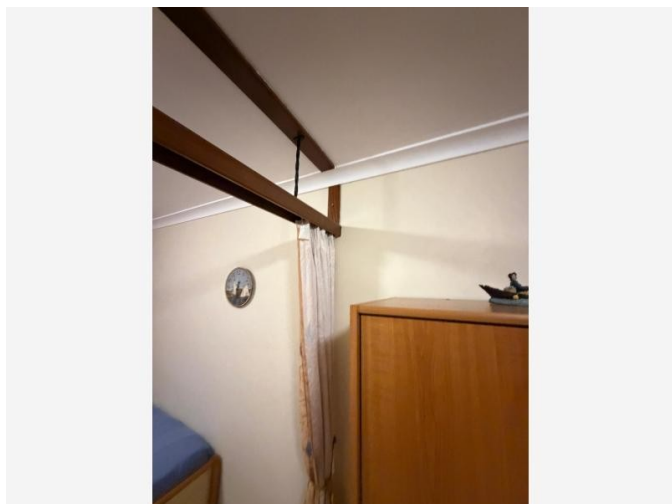
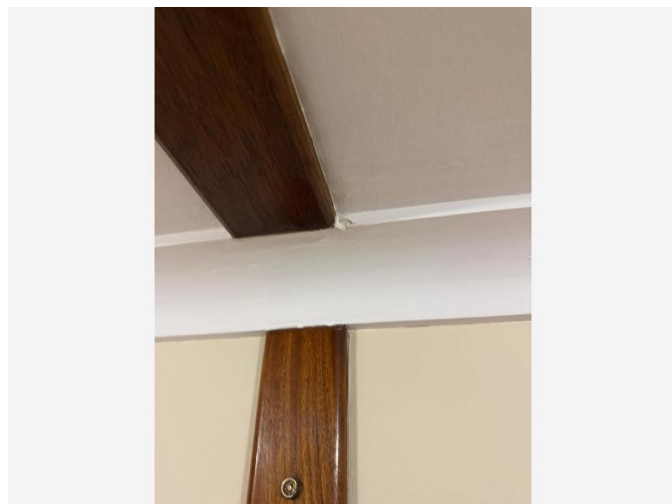
Geen asbest

#	Type	Referentie	Resultaat
4.1	Puntmonster	PM03	Geen asbest

<b>Beschrijving</b>	Pleisterwerk - Sierlijst
<b>Omgeving</b>	Binnen
<b>Primaire drager</b>	Plafond
<b>Bindmiddel van materiaal</b>	Gips - kalk
<b>Gebondenheid op basis van bindmiddel</b>	Niet-hechtgebonden
<b>Hoeveelheid (oppervlakte - dikte - aantal)</b>	• 2,00 m <sup>2</sup> - 1,00 cm - 1 stuk
<b>Totaal volume</b>	0,02 m <sup>3</sup>
<b>Identificatiemethode</b>	Een monstername door de asbestdeskundige met laboanalyse door een asbestlabo.
<b>Destructieve handeling voor identificatie</b>	Nee
<b>Opmerking</b>	De hoeveelheid is een schatting.

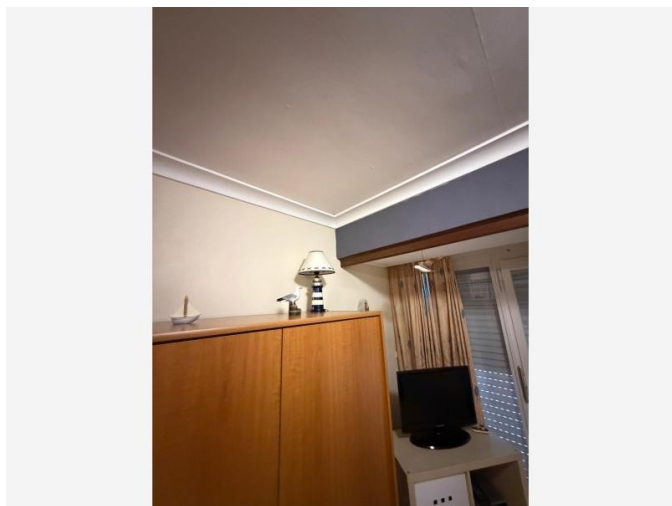
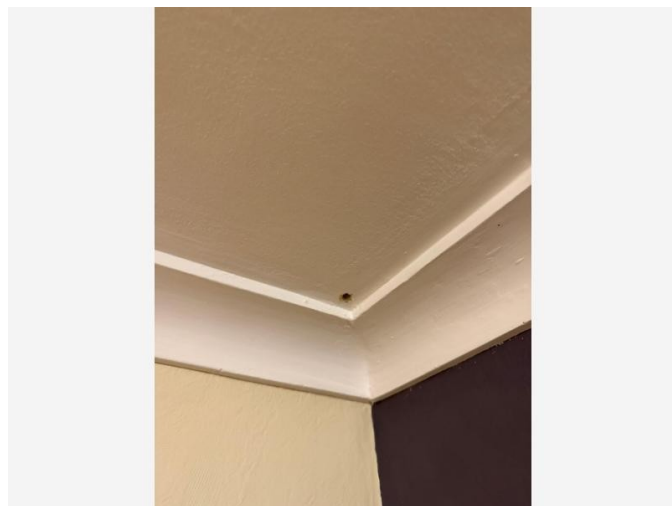
Geen asbest

#	Type	Referentie	Resultaat
5.1	Mengmonster	MM02	Geen asbest

<b>Beschrijving</b>	Pleisterwerk - Plafond
<b>Omgeving</b>	Binnen
<b>Primaire drager</b>	Plafond
<b>Bindmiddel van materiaal</b>	Gips - kalk
<b>Gebondenheid op basis van bindmiddel</b>	Niet-hechtgebonden
<b>Hoeveelheid (oppervlakte - dikte - aantal)</b>	• 35,00 m <sup>2</sup> - 0,50 cm - 1 stuk
<b>Totaal volume</b>	0,175 m <sup>3</sup>
<b>Identificatiemethode</b>	Een monstername door de asbestdeskundige met laboanalyse door een asbestlabo.
<b>Destructieve handeling voor identificatie</b>	Nee
<b>Opmerking</b>	De hoeveelheid is een schatting. Staalnames in droge- en natte ruimtes. Geen stooklokaal en traphal aanwezig voor extra staalnames.

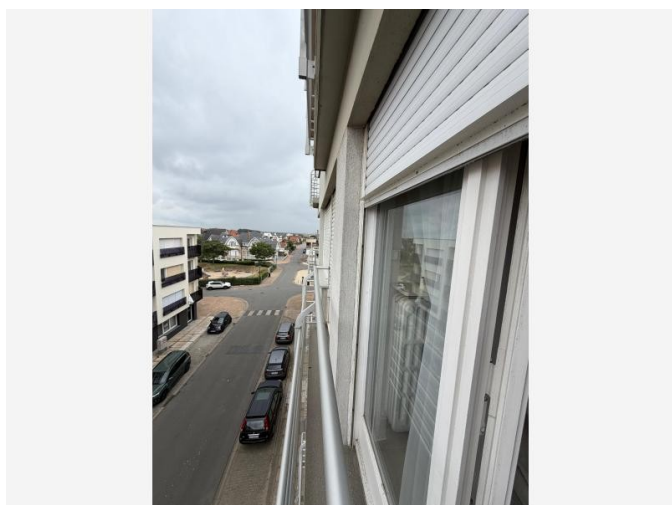
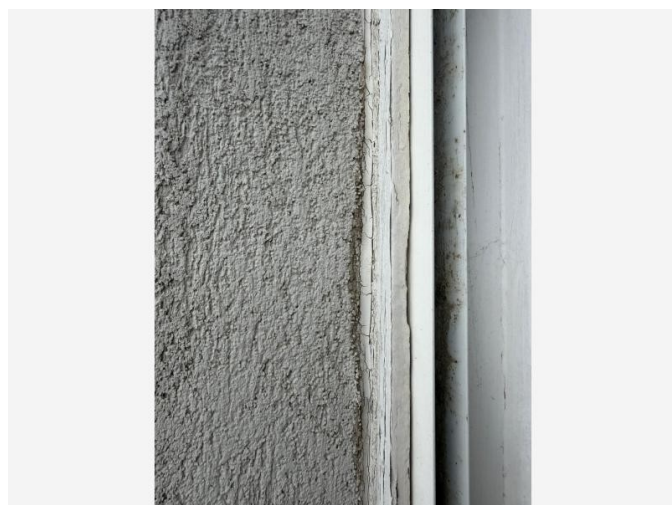
### Fiche 6: Mastiek (niet verdacht)

Beschrijving	Notitie	Terug te vinden op plannen
Fiche 6: Mastiek (niet verdacht)	Alle wandopeningen hebben niet-asbestverdachte mastiek.	-
