Asbestinventarisatetest

Priorijlaan 22/0703, 8430 Middelkerke

Attestnummer : 20260602-000332.000

Uitgegeven op : 02.06.2026

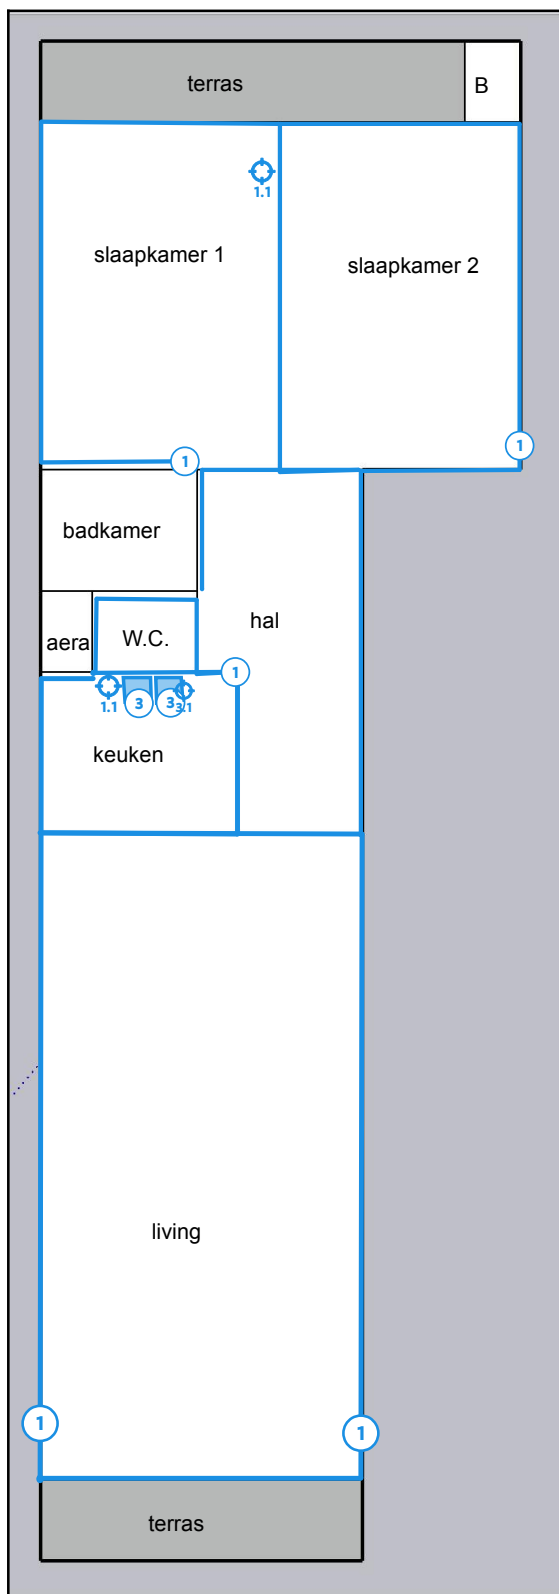
Plan 1.1: Plan appartement

1. Pleisterwerk muren	Geen asbest	-
1.1 Code: MM01	Mengmonster	-
3. Antidreunplaat - onderkant pompbak keuken	Geen asbest	-
3.1 Code: PM03	Puntmonster	-

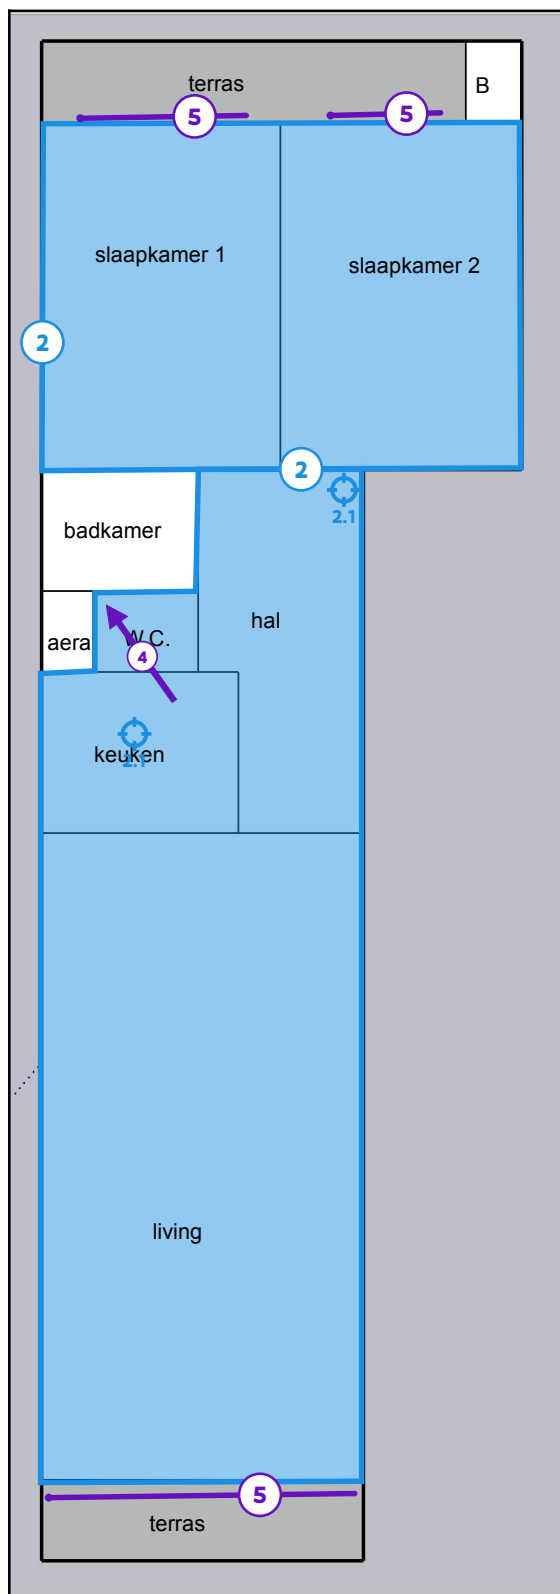
Plan 1.2: Plan appartement

2. Pleisterwerk plafond	Geen asbest	-
2.1 Code: MM02	Mengmonster	-
4. Stookketel/boiler (niet verdacht)	Overige ruimte of materiaal	-
5. Mastiek (niet verdacht)	Overige ruimte of materiaal	-

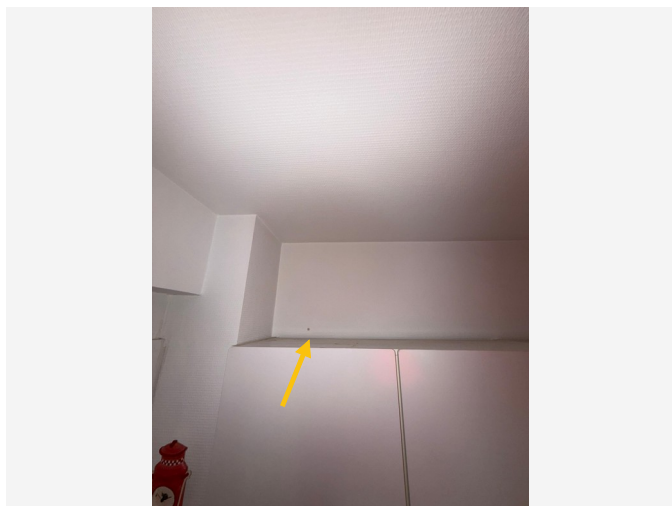
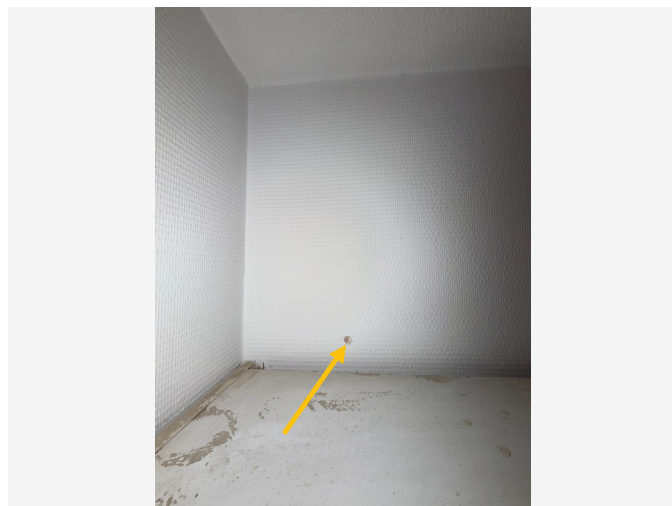
Conclusie

Geen asbest

#	Type	Referentie	Resultaat
1.1	Mengmonster	MM01	Geen asbest

Beschrijving	Pleisterwerk muren
Omgeving	Binnen
Primaire drager	Binnenwand
Bindmiddel van materiaal	Gips - kalk
Gebondenheid op basis van bindmiddel	Niet-hechtgebonden
Hoeveelheid (oppervlakte - dikte - aantal)	• 140,00 m ² - 0,50 cm - 1 stuk
Totaal volume	0,70 m ³
Identificatiemethode	Een monstername door de asbestdeskundige met laboanalyse door een asbestlabo.
Destructieve handeling voor identificatie	Nee
Opmerking	<p>De hoeveelheid is een zo nauwkeurig mogelijke opmeting. Hieraan kunnen evenwel geen rechten worden ontleend. Waar mogelijk, wordt staalname uitgevoerd conform het inspectieprotocol.</p> <p>Droge ruimte: slaaphoek</p> <p>Natte ruimte: keuken</p> <p>Geen trappenhal aanwezig</p> <p>Geen stooklokaal aanwezig</p>

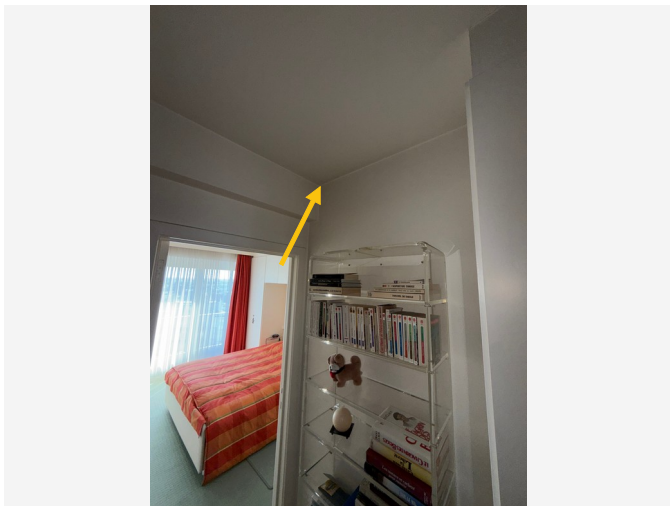
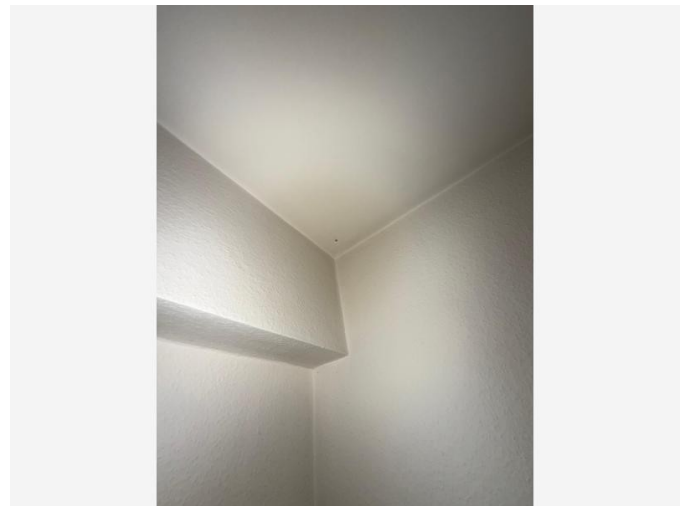
Conclusie

Geen asbest

#	Type	Referentie	Resultaat
2.1	Mengmonster	MM02	Geen asbest

Beschrijving	Pleisterwerk plafond
Omgeving	Binnen
Primaire drager	Plafond
Bindmiddel van materiaal	Gips - kalk
Gebondenheid op basis van bindmiddel	Niet-hechtgebonden
Hoeveelheid (oppervlakte - dikte - aantal)	• 65,00 m ² - 0,50 cm - 1 stuk
Totaal volume	0,325 m ³
Identificatiemethode	Een monstername door de asbestdeskundige met laboanalyse door een asbestlabo.
Destructieve handeling voor identificatie	Nee
Opmerking	<p>De hoeveelheid is een zo nauwkeurig mogelijke opmeting. Hieraan kunnen evenwel geen rechten worden ontleend. Waar mogelijk, wordt staalname uitgevoerd conform het inspectieprotocol.</p> <p>Droge ruimte: hal</p> <p>Natte ruimte: keuken</p> <p>Geen trappenhal aanwezig</p> <p>Geen stooklokaal aanwezig</p>

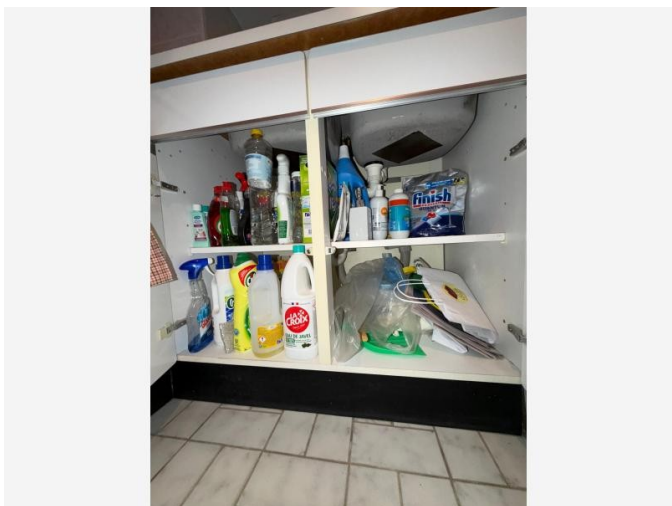
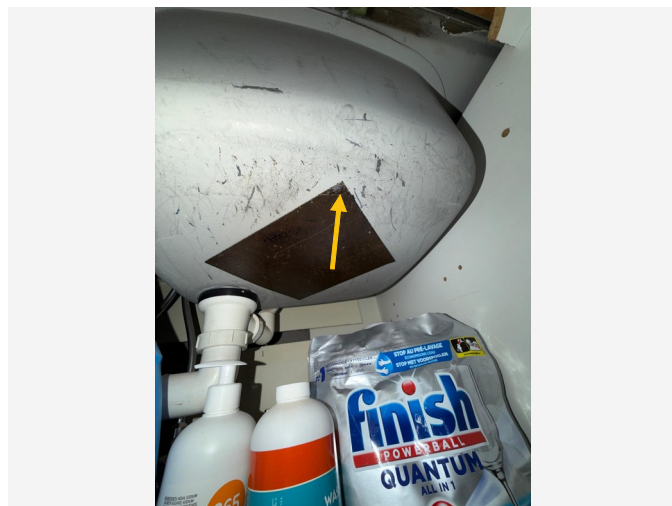
Conclusie

Geen asbest

#	Type	Referentie	Resultaat
3.1	Puntmonster	PM03	Geen asbest

Beschrijving	Antidreunplaat - onderkant pompbak keuken
Omgeving	Binnen
Primaire drager	Sanitaire infrastructuur en uitrusting (toe- en afvoer)
Bindmiddel van materiaal	Bitumen (roofing, teer, asfalt)
Gebondenheid op basis van bindmiddel	Hecht
Hoeveelheid (gewicht - aantal)	<ul style="list-style-type: none">• 0,20 kg - 2 stuks
Totaal gewicht	0,40 kg
Identificatiemethode	Een monstername door de asbestdeskundige met laboanalyse door een asbestlabo.
Destructieve handeling voor identificatie	Nee
Opmerking	Deze hoeveelheid is een schatting.

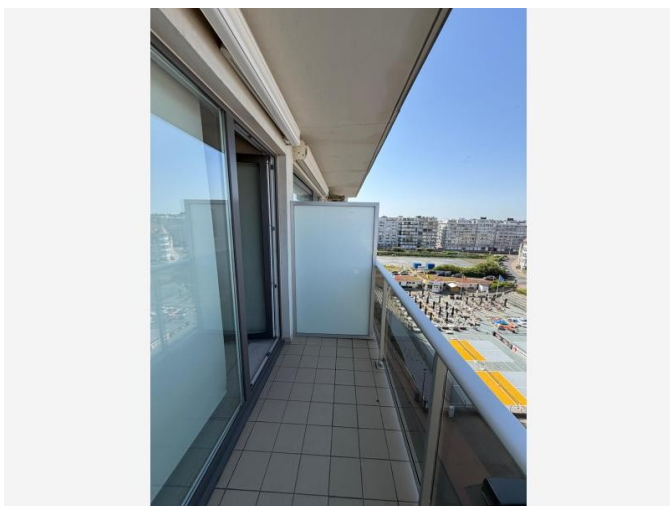
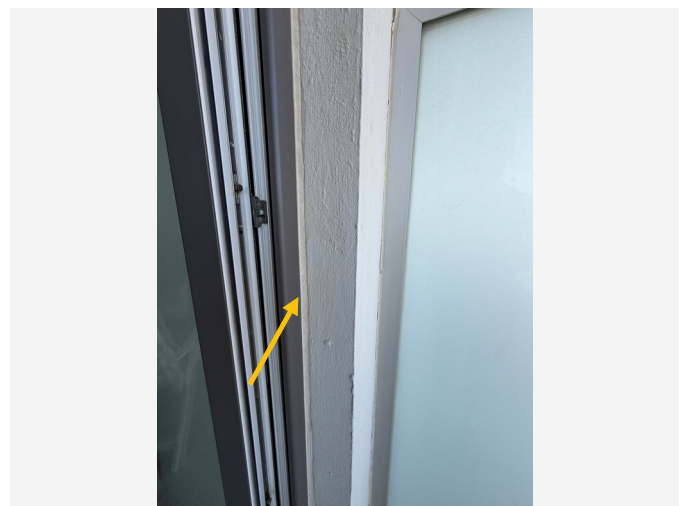
Beschrijving	Notitie	Terug te vinden op plannen
Fiche 4: Stookketel/boiler (niet verdacht)	-	Plan 1.2: Plan appartement
Fiche 5: Mastiek (niet verdacht)	De mastiek tussen de profielen van de ramen en de gevels is niet asbestverdacht op basis van fysische eigenschappen (zacht en verend.)	Plan 1.2: Plan appartement
