Asbestinventarisatetest

Rood Beeldekenstraat 21, 9820 Merelbeke-Melle

Attestnummer : 20260617-000023.000

Uitgegeven op : 17.06.2026

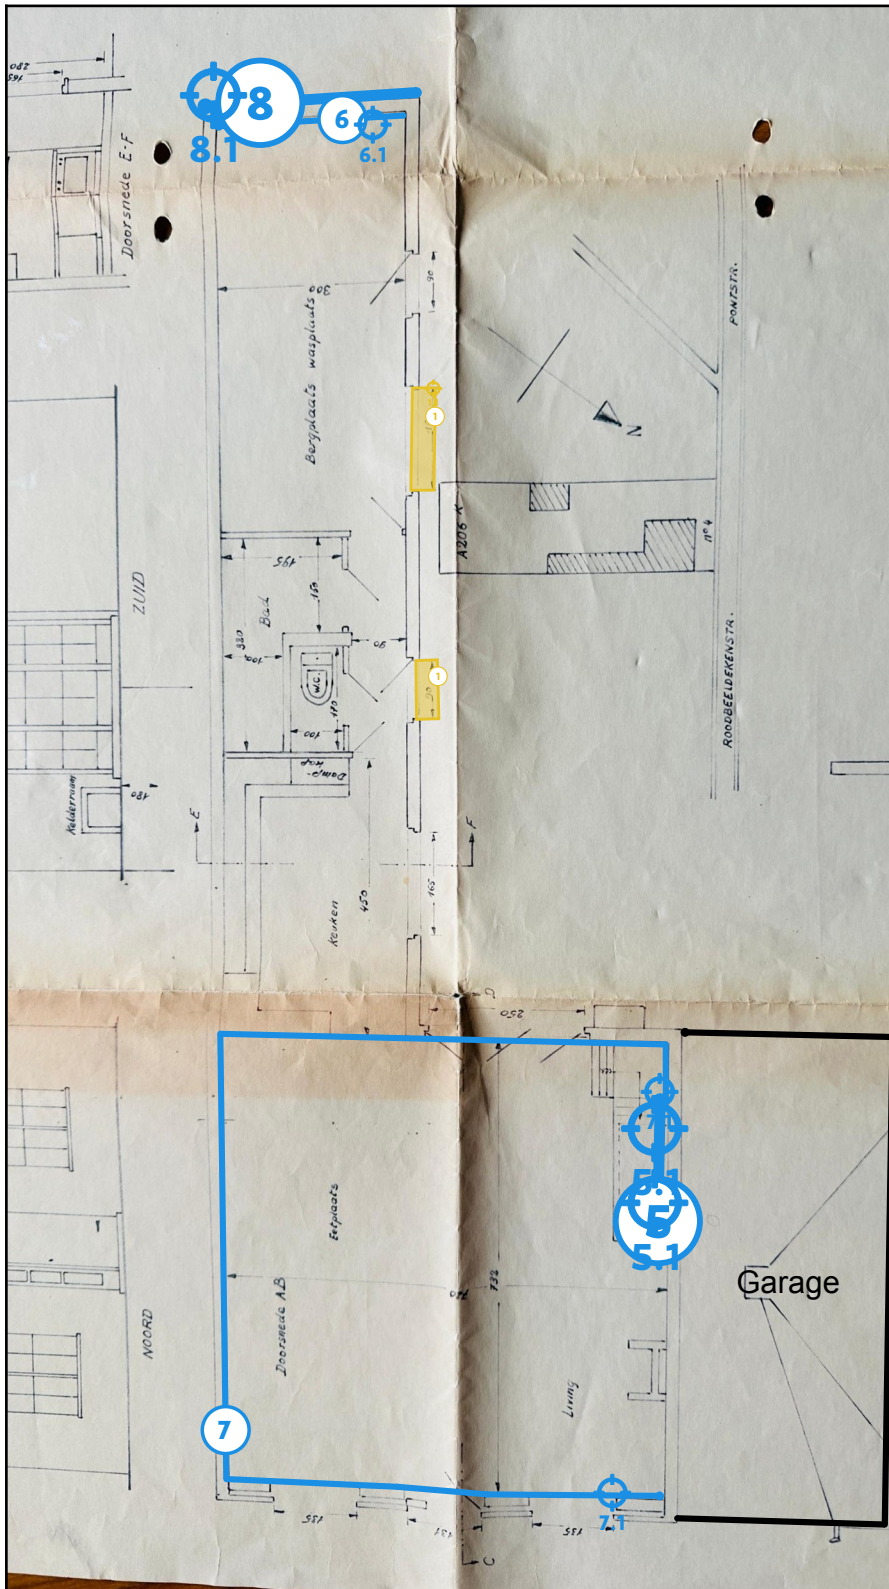
Plan 1.2: Gelijkvloers

1. Venstertabletten asbestcement	Asbestmateriaal	Zorgvuldig beheren
1.1 Code: 5	Puntmonster	-
5. Pleister muren	Geen asbest	-
5.1 Code: 1	Mengmonster	-
6. Cementering muren	Geen asbest	-
6.1 Code: 3	Mengmonster	-
7. Pleister / verflaag muren leefruimte	Geen asbest	-
7.1 Code: 2	Mengmonster	-
8. Gevel Crepi	Geen asbest	-
8.1 Code: 4	Mengmonster	-

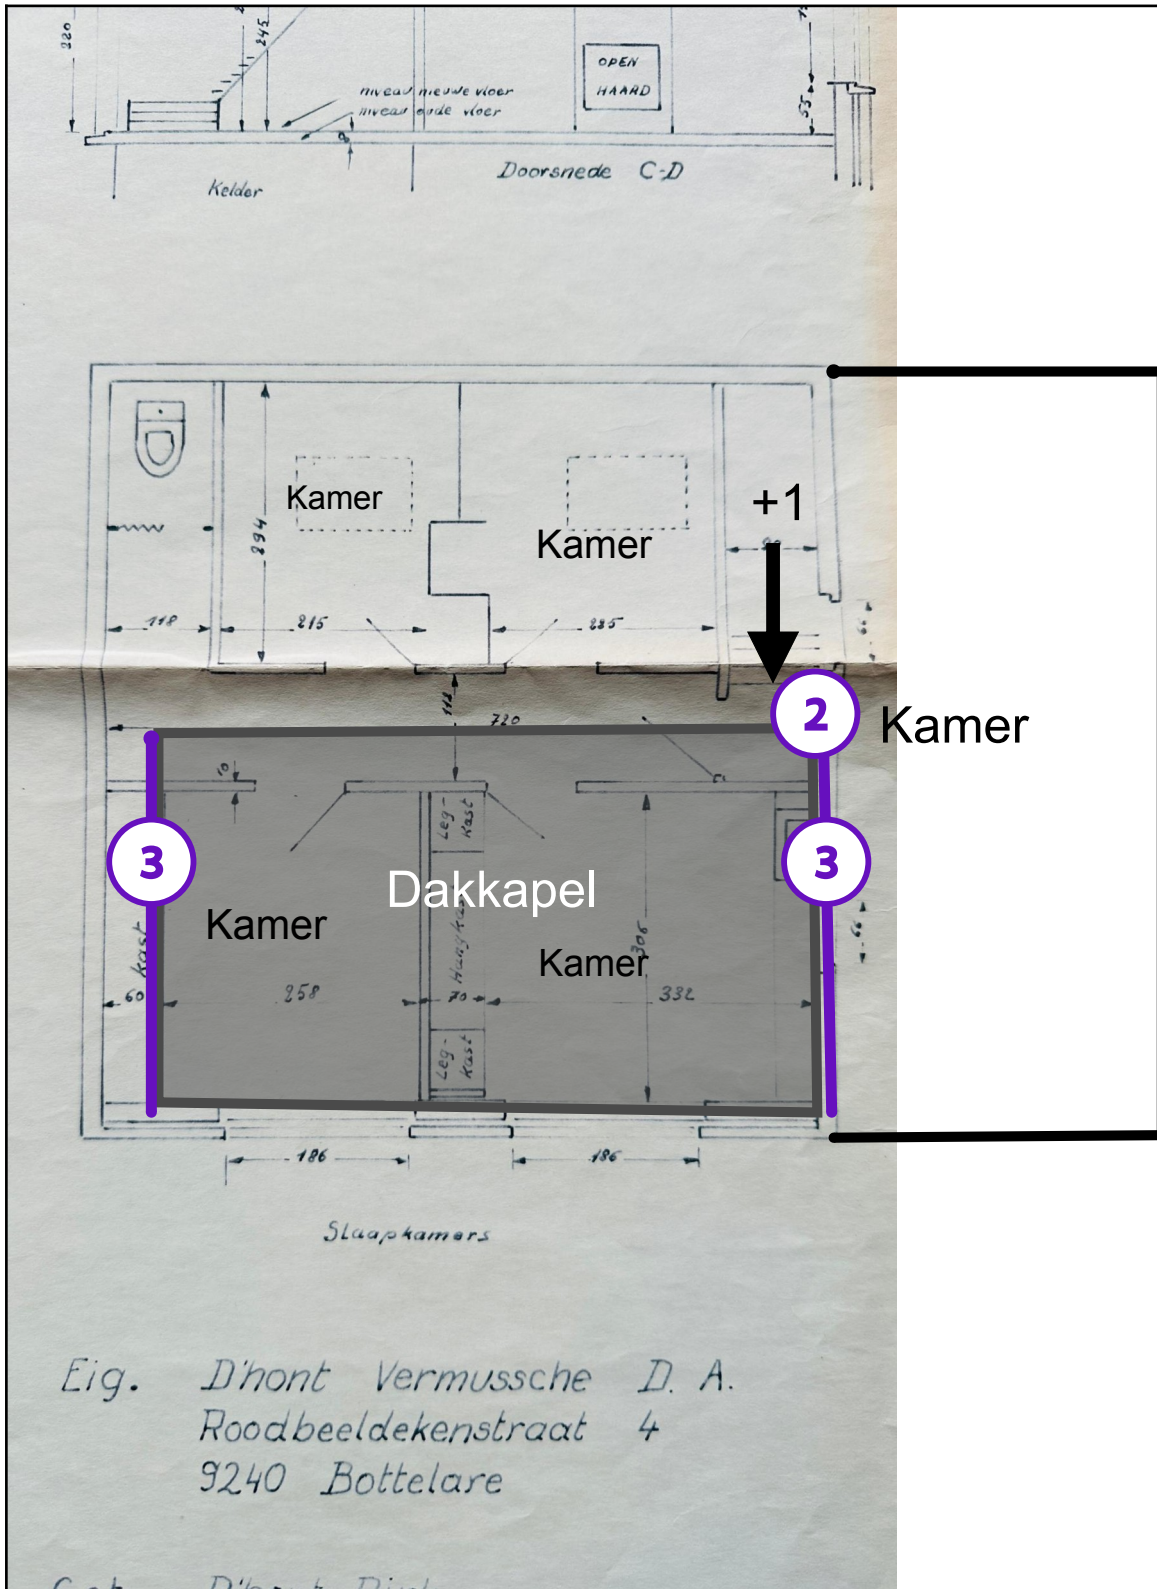
2. Inspectie aanwezigheid schouwen	Beperking	-
3. Afwerking zijkanten dakkapel in natuurleien .	Advies	-

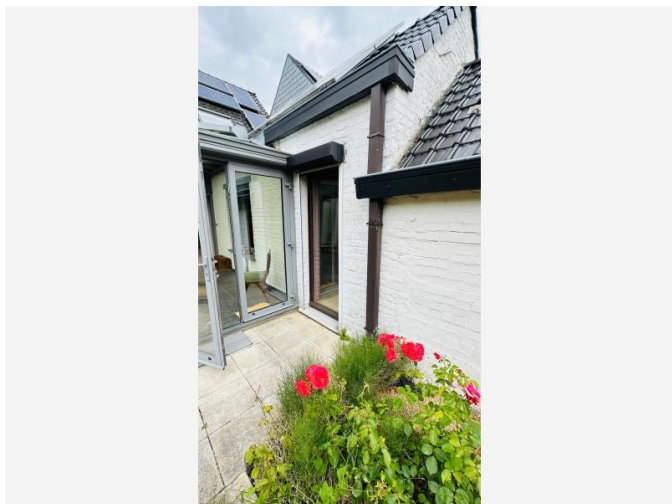
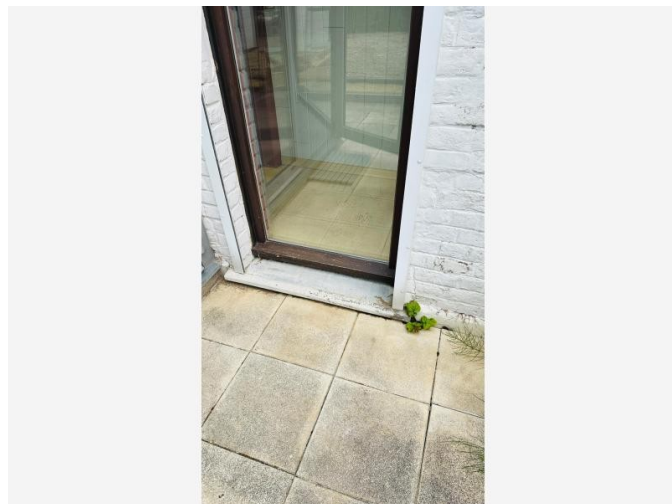
Het asbestmateriaal valt onder de mijlpaal van 2040.

Eindbeoordeling materiaalrisico	Laag materiaalrisico en/of verlaagde kans op vezelvrijgave
---------------------------------	--

Gebondenheid	Categorie 1: hechtgebonden in oorsprong
Asbestsoort (vezeltype)	Alleen chrysotiel aanwezig
Asbestconcentratie	Laag (< 50%)
Afschermingsgraad van het gehele materiaal	Geheel of deels vrij aan de buitenlucht, maar geen contact met binnenlucht
Toestand van het materiaal	Licht beschadigd, licht verweerd. Intacte calciumsilicaatplaat of materiaal met categorie 3-gebondenheid

#	Type	Referentie	Resultaat
1.1	Puntmonster	5	Chrysotiel

Beschrijving	Venstertabletten asbestcement
Omgeving	Buiten
Primaire drager	Wandopening verticaal (raam, deur, ...)
Asbestmateriaal	Plaat, paneel, tablet - Hol
Bindmiddel van asbestmateriaal	Cement
Gebondenheid op basis van bindmiddel	Hecht
Hoeveelheid (oppervlakte - dikte - aantal)	• 0,35 m ² - 5,00 cm - 1 stuk
Totaal volume	0,018 m ³
Eenvoudig bereikbaar	Ja
Bevestigingswijze	• Geklemd
Identificatiemethode	Een monstername door de asbestdeskundige met laboanalyse door een asbestlabo.
Destructieve handeling voor identificatie	Nee
Opmerking	Bij aflevering van het attest is de hoeveelheid zonder enige waarborg van oppervlakte en het verschil in min of meer tussen de werkelijke en de ingevoerde oppervlakte of gewicht ook al overtrof dit verschil 100%.

- Zorg voor een veilig beheer. Vermijd het beschadigen van het asbestmateriaal. Controleer de toestand jaarlijks op wijzigingen.

- Eenvoudige handelingen: enkel door erkend asbestverwijderaar
 - * Indien de vensterbanken niet kunnen verwijderd worden zonder deze te beschadigen dan dient men beroep te doen op een erkend asbestverwijderaar voor het verwijderen ervan. Bij de verwijdering blijft de uiteindelijke beoordeling van verwijdermethode bij de saneerder om eventueel op te schalen naar een veiligere methode om aan de wettelijke veiligheidsvoorschriften te voldoen.

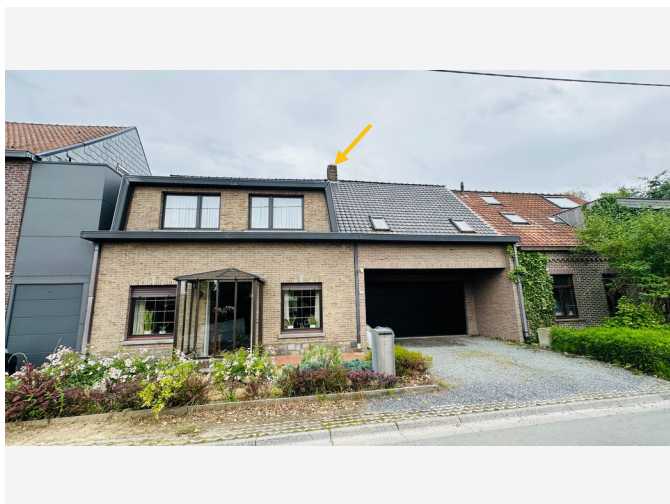
Tijdelijke beperking

Reden: Het te onderzoeken materiaal situeert zich hoger dan 3,50 m te rekenen vanaf een veilige ondergrond

Uitleg van de asbestdeskundige: De bovenzijde noch de binnenkant van de schouw kon worden geïnspecteerd vanwege de hoogte .

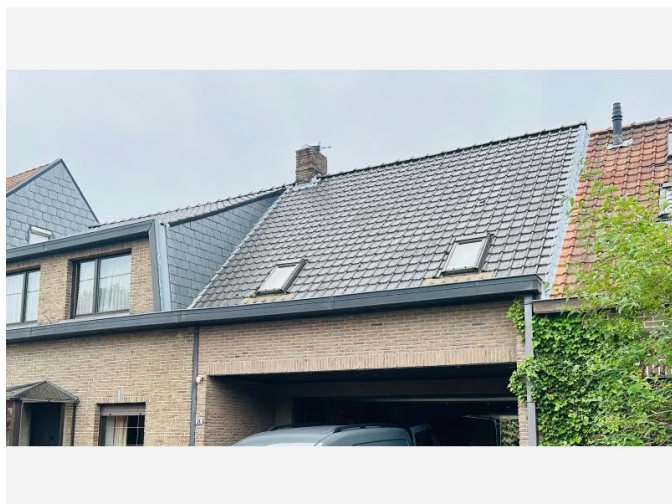
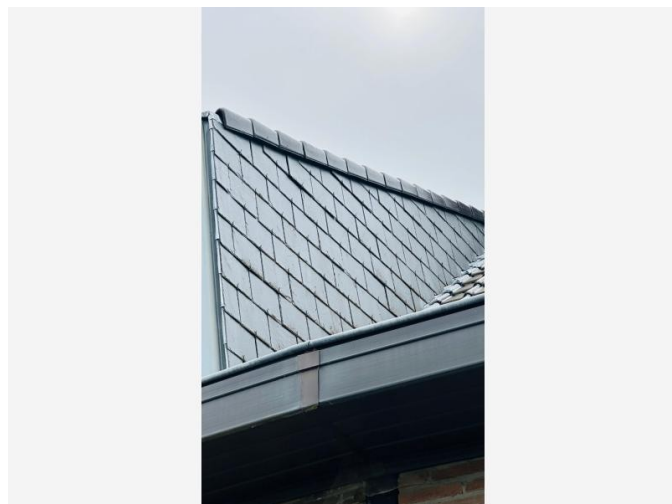
De ijkanten van de dakkapel zijn afgewerkt met natuurleien .

Basis voor advies	De asbestdeskundige beoordeelt het materiaal als niet-asbestverdacht.
--------------------------	---

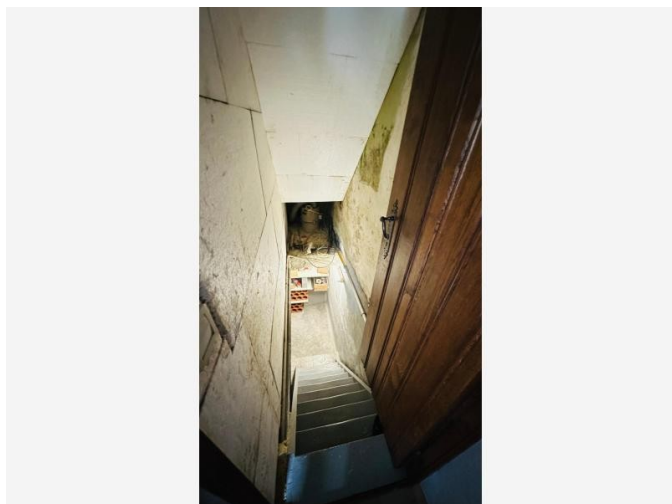
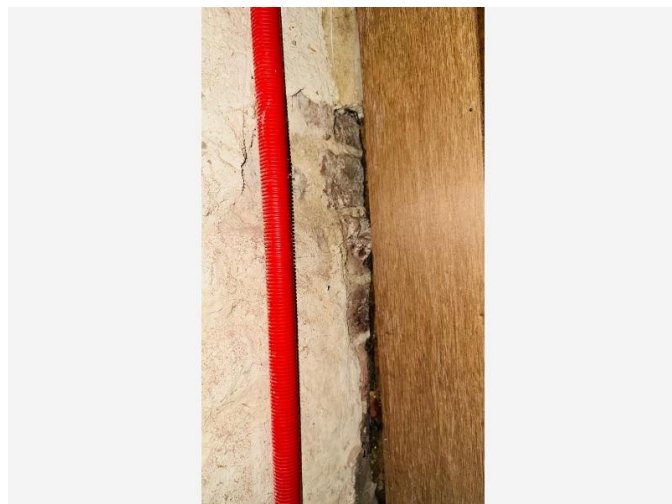
Geen asbest

#	Type	Referentie	Resultaat
5.1	Mengmonster	1	Geen asbest

Beschrijving	Pleister muren
Omgeving	Binnen
Primaire drager	Binnenwand
Bindmiddel van materiaal	Gips - kalk
Gebondenheid op basis van bindmiddel	Niet-hechtgebonden
Hoeveelheid (oppervlakte - dikte - aantal)	• 4,00 m ² - 1,00 cm - 1 stuk
Totaal volume	0,04 m ³
Identificatiemethode	Een monstername door de asbestdeskundige met laboanalyse door een asbestlabo.
Destructieve handeling voor identificatie	Nee
Opmerking	<p>Bij aflevering van het attest is de hoeveelheid zonder enige waarborg van oppervlakte en het verschil in min of meer tussen de werkelijke en de ingevoerde oppervlakte of gewicht ook al overtrof dit verschil 100%.</p> <p>De muren met pleister worden aangeduid met lijnen. Als deze niet getekend zijn wil dat zeggen dat er visueel geen pleister aanwezig is . Achterliggende lagen zijn daarbij niet gekend of vast te stellen .Enkel aan de muur naar de kelder werd er pleisterwerk teruggevonden .</p>

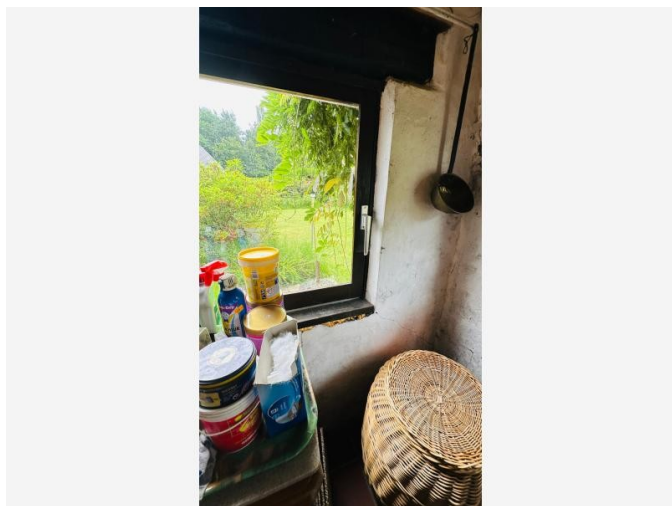
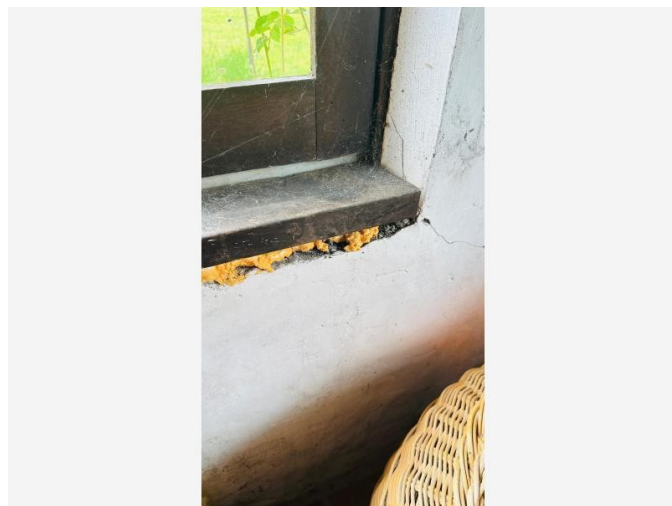
Fiche 6: Cementering muren

Geen asbest

#	Type	Referentie	Resultaat
6.1	Mengmonster	3	Geen asbest

Beschrijving	Cementering muren
Omgeving	Binnen
Primaire drager	Binnenwand
Bindmiddel van materiaal	Cement
Gebondenheid op basis van bindmiddel	Hecht
Hoeveelheid (gewicht - aantal)	<ul style="list-style-type: none">• 1.000,00 kg - 1 stuk
Totaal gewicht	1.000,00 kg
Identificatiemethode	Een monstername door de asbestdeskundige met laboanalyse door een asbestlabo.
Destructieve handeling voor identificatie	Nee
Opmerking	Bij aflevering van het attest is de hoeveelheid zonder enige waarborg van oppervlakte en het verschil in min of meer tussen de werkelijke en de ingevoerde oppervlakte of gewicht ook al overtrof dit verschil 100%.

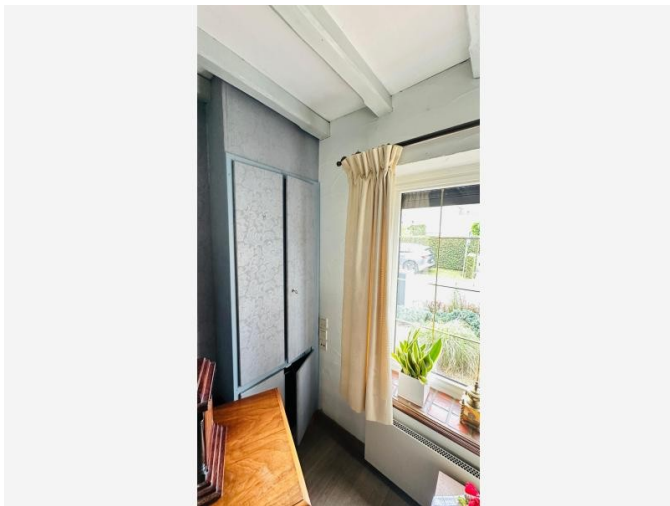
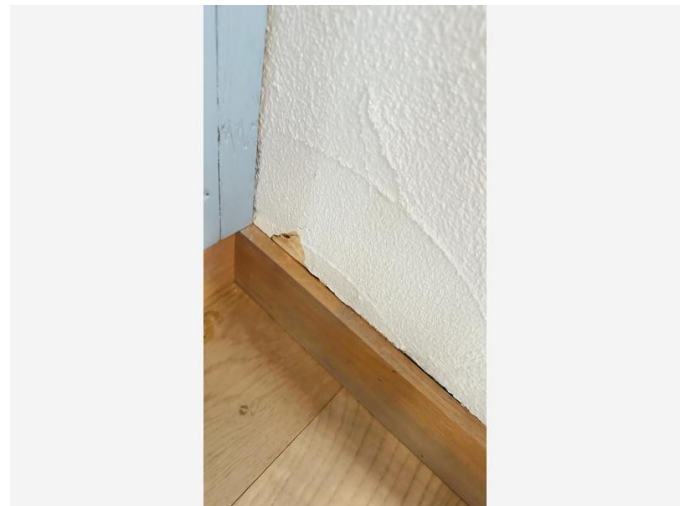
Geen asbest

#	Type	Referentie	Resultaat
7.1	Mengmonster	2	Geen asbest

Beschrijving	Pleister / verflaag muren leefruimte
Omgeving	Binnen
Primaire drager	Binnenwand
Bindmiddel van materiaal	Gips - kalk
Gebondenheid op basis van bindmiddel	Niet-hechtgebonden
Hoeveelheid (oppervlakte - dikte - aantal)	• 70,00 m ² - 0,20 cm - 1 stuk
Totaal volume	0,14 m ³
Identificatiemethode	Een monstername door de asbestdeskundige met laboanalyse door een asbestlabo.
Destructieve handeling voor identificatie	Nee
Opmerking	<p>Bij aflevering van het attest is de hoeveelheid zonder enige waarborg van oppervlakte en het verschil in min of meer tussen de werkelijke en de ingevoerde oppervlakte of gewicht ook al overtrof dit verschil 100%.</p> <p>De muren met pleister worden aangeduid met lijnen. Als deze niet getekend zijn wil dat zeggen dat er visueel geen pleister aanwezig is . Achterliggende lagen zijn daarbij niet gekend of vast te stellen .</p>

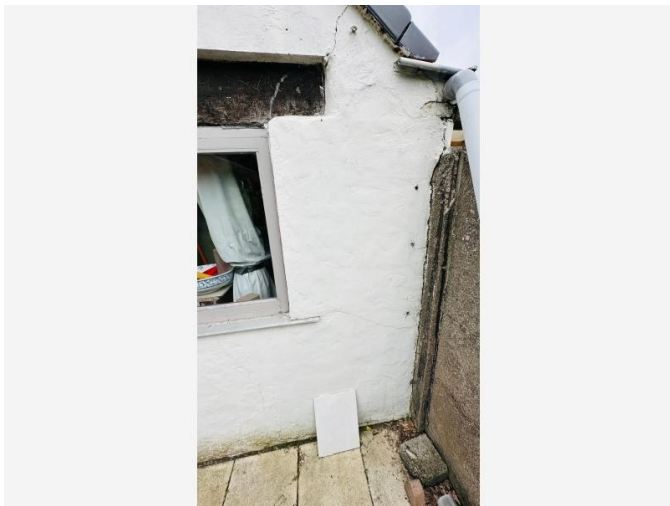
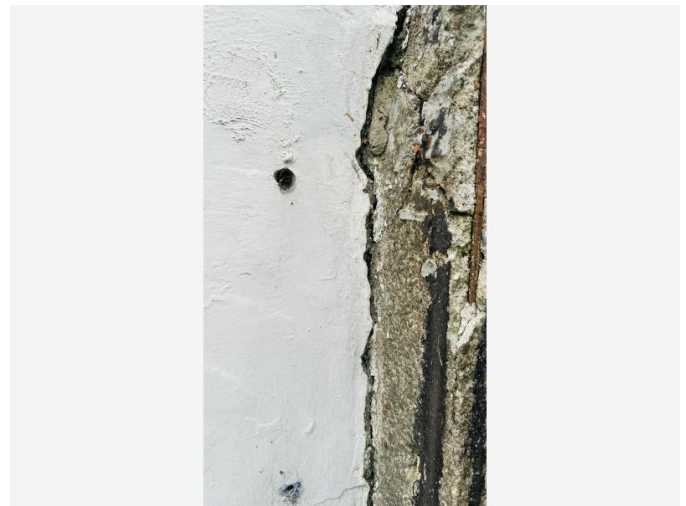
Fiche 8: Gevel Crepi

Geen asbest

#	Type	Referentie	Resultaat
8.1	Mengmonster	4	Geen asbest

Beschrijving	Gevel Crepi
Omgeving	Buiten
Primaire drager	Wand buitenschil
Bindmiddel van materiaal	Cement
Gebondenheid op basis van bindmiddel	Hecht
Hoeveelheid (oppervlakte - aantal)	• 30,00 m ² - 1 stuk
Totale oppervlakte	30,00 m ²
Identificatiemethode	Een monstername door de asbestdeskundige met laboanalyse door een asbestlabo.
Destructieve handeling voor identificatie	Nee
Opmerking	Bij aflevering van het attest is de hoeveelheid zonder enige waarborg van oppervlakte en het verschil in min of meer tussen de werkelijke en de ingevoerde oppervlakte of gewicht ook al overtrof dit verschil 100%.
