Over dit attest

Dit asbestattest is het verslag van een uitgevoerde asbestinventarisatie op uw locatie. De belangrijkste conclusies staan gebundeld op het voorblad. Meer details over de aangetroffen asbestmaterialen, foto's, plannen en adviezen vindt u verder in het asbestattest.

Zone 1: Hoofdgebouw

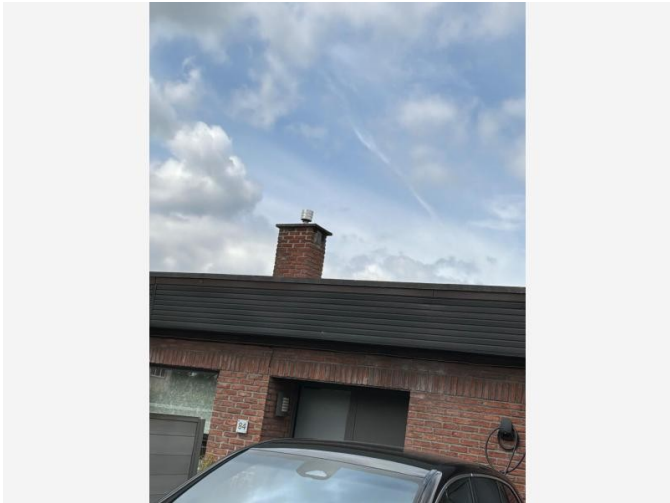
Situeringfoto

Reden: Het te onderzoeken materiaal situeert zich hoger dan 3,50 m te rekenen vanaf een veilige ondergrond

Uitleg van de asbestdeskundige: De binnenkant van de schouw is niet inspecteerbaar, aan de buitenkant van de schouw werd zichtbaar geen asbest aangetroffen. Bij werken in of aan de schouw extra aandacht besteden, hier kan zich mogelijks nog asbest schuilhouden. De inspecteur kon dit tijdens zijn bezoek niet vaststellen, daar deze handelingen onder een destructieve handeling zou vallen.

(Asbest)materiaal	Rookgaskanaal
Karakterisatie	Asbest (verdacht)
Primaire drager	HVAC infrastructuur en uitrusting

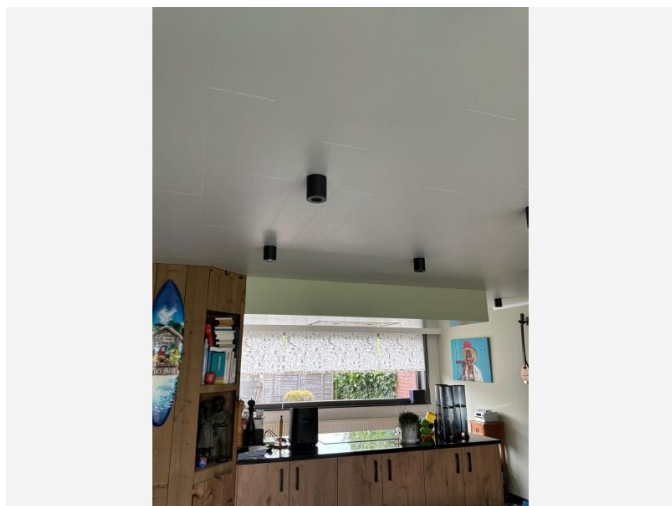
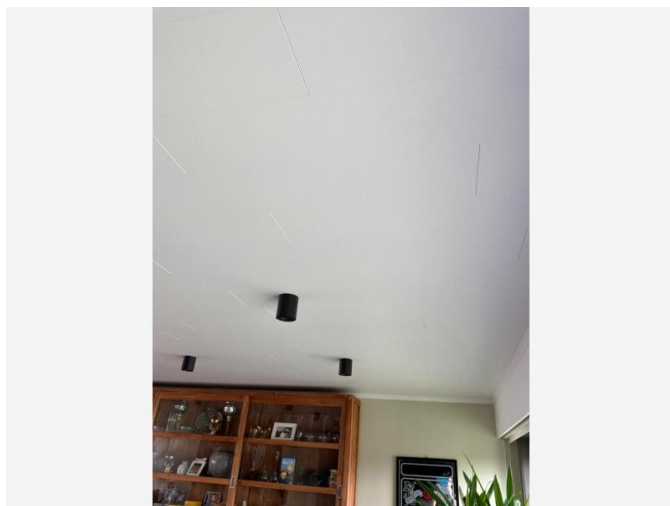
Dit type plafond is niet asbest verdacht. Er kan echter geen uitspraak gedaan worden over de achterligende delen. Hier kunnen zich mogelijk nog verdacht materialen bevinden.

Basis voor advies	De asbestdeskundige beoordeelt het materiaal als niet-asbestverdacht.
-------------------	---

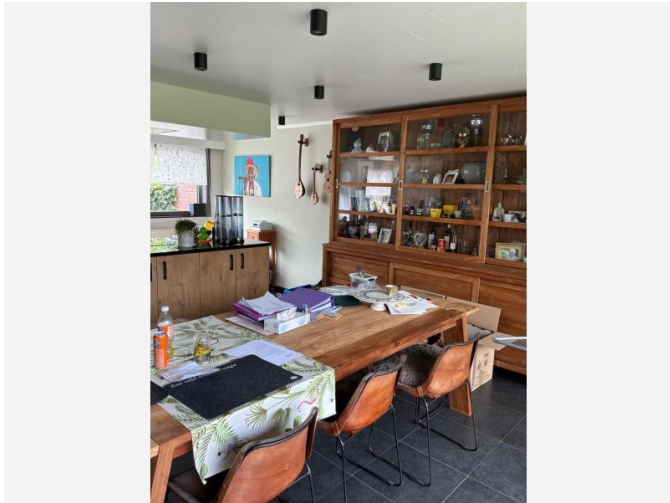
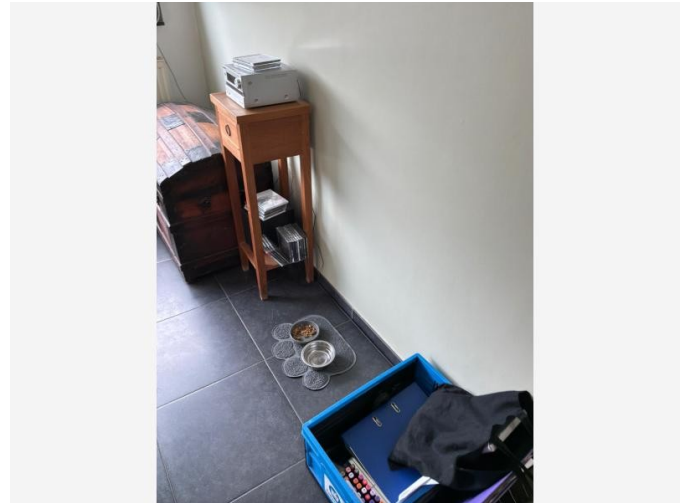
Fiche 3: pleisterwerk wanden

Geen asbest

#	Type	Referentie	Resultaat
3.1	Mengmonster	mm01	Geen asbest

Beschrijving	pleisterwerk wanden
Omgeving	Binnen
Primaire drager	Binnenwand
Bindmiddel van materiaal	Gips - kalk
Gebondenheid op basis van bindmiddel	Niet-hechtgebonden
Hoeveelheid (oppervlakte - dikte - aantal)	• 115,00 m ² - 1,00 cm - 1 stuk
Totaal volume	1,15 m ³
Identificatiemethode	Een monstername door de asbestdeskundige met laboanalyse door een asbestlabo.
Destructieve handeling voor identificatie	Nee
Opmerking	Geschatte hoeveelheid. Monsters genomen conform IP2. Ruimtes niet aanwezig:

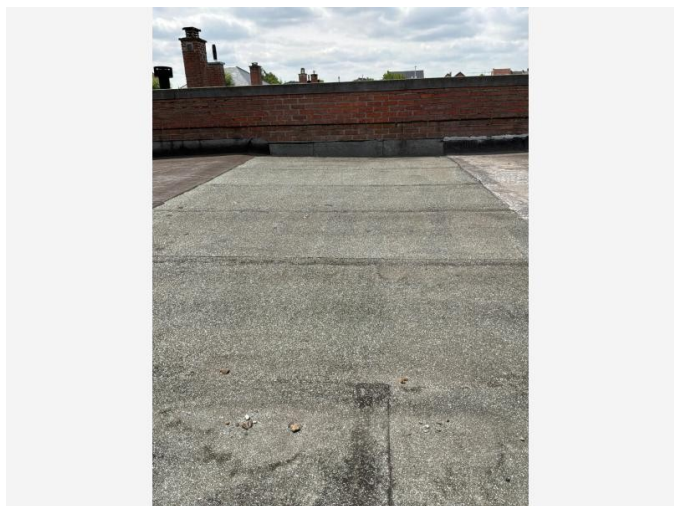
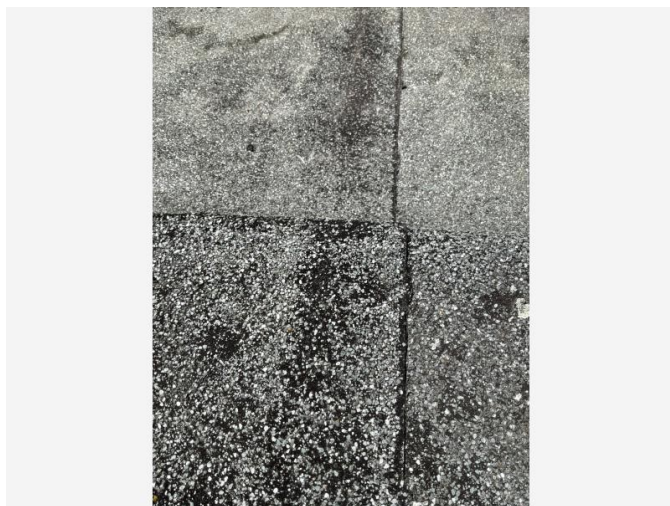
Fiche 4: roofing dak

Geen asbest

#	Type	Referentie	Resultaat
4.1	Puntmonster	Mm3	Geen asbest

Beschrijving	roofing dak
Omgeving	Buiten
Primaire drager	Plat dak
Bindmiddel van materiaal	Bitumen (roofing, teer, asfalt)
Gebondenheid op basis van bindmiddel	Hecht
Hoeveelheid (oppervlakte - aantal)	<ul style="list-style-type: none">• 30,00 m² - 1 stuk
Totale oppervlakte	30,00 m ²
Identificatiemethode	Een monstername door de asbestdeskundige met laboanalyse door een asbestlabo.
Destructieve handeling voor identificatie	Nee
Opmerking	GESchatte heoveelheid. Er kan enkel een uitspraak gedaan worden over de bovenste laag. Mogelijks bevinden er zich nog enkele lagen onder de toplaag.

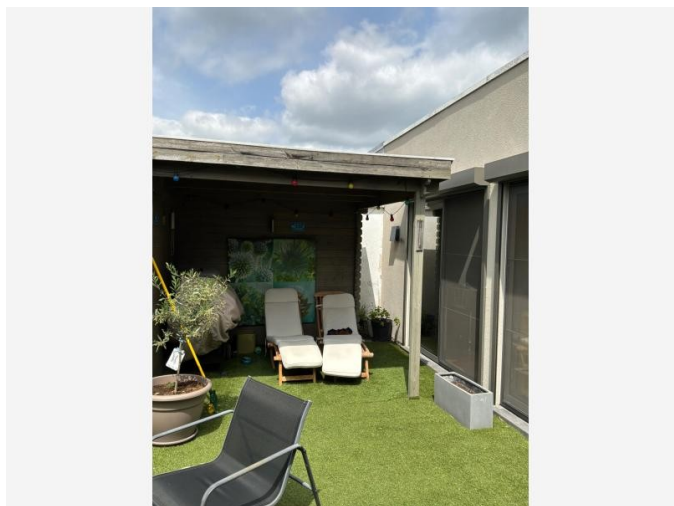
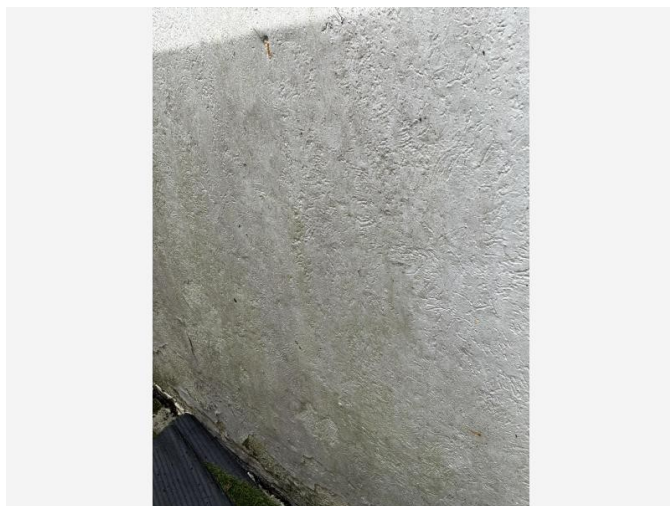
Fiche 5: crepi gevel

Geen asbest

#	Type	Referentie	Resultaat
5.1	Mengmonster	Mm2	Geen asbest

Beschrijving	crepi gevel
Omgeving	Buiten
Primaire drager	Wand buitenschil
Bindmiddel van materiaal	Gips - kalk
Gebondenheid op basis van bindmiddel	Niet-hechtgebonden
Hoeveelheid (oppervlakte - dikte - aantal)	• 50,00 m ² - 1,00 cm - 1 stuk
Totaal volume	0,50 m ³
Identificatiemethode	Een monstername door de asbestdeskundige met laboanalyse door een asbestlabo.
Destructieve handeling voor identificatie	Nee
Opmerking	Geschatte hoeveelheid

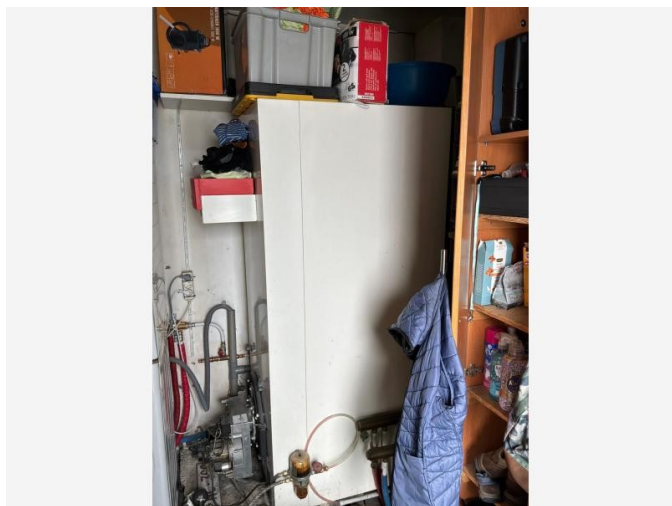
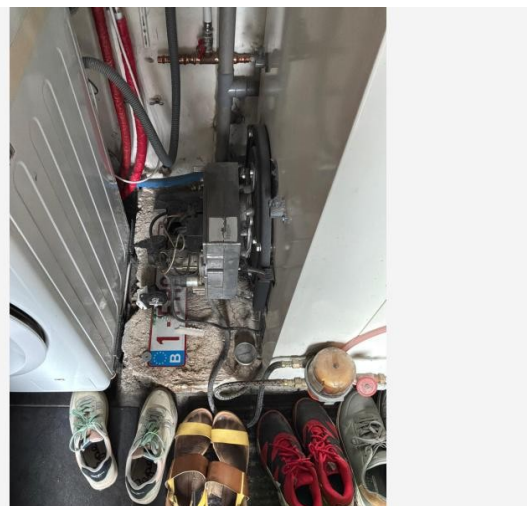
Fiche 6: Ketel: Geen asbest verdachte pakkingen waarneembaar

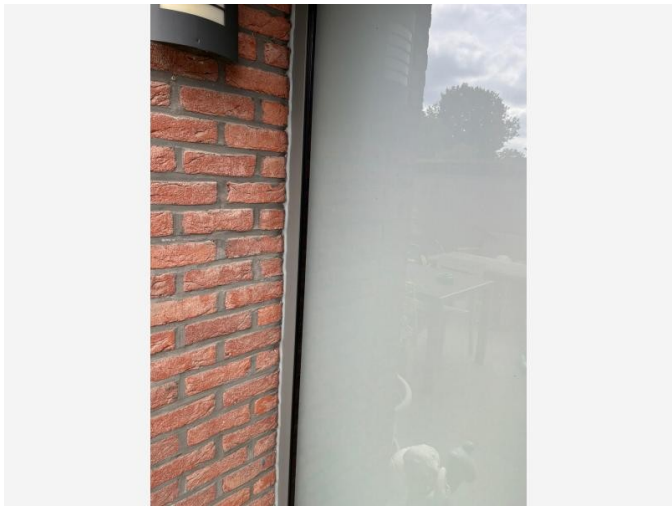
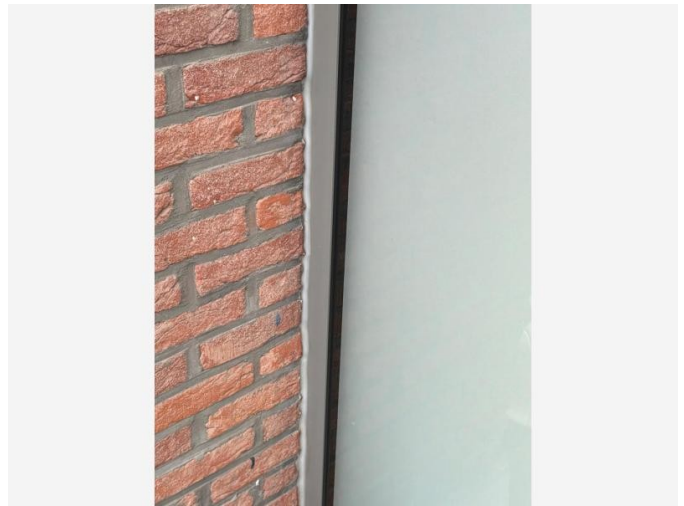
Fiche 7: mastiek type: niet asbest verdacht

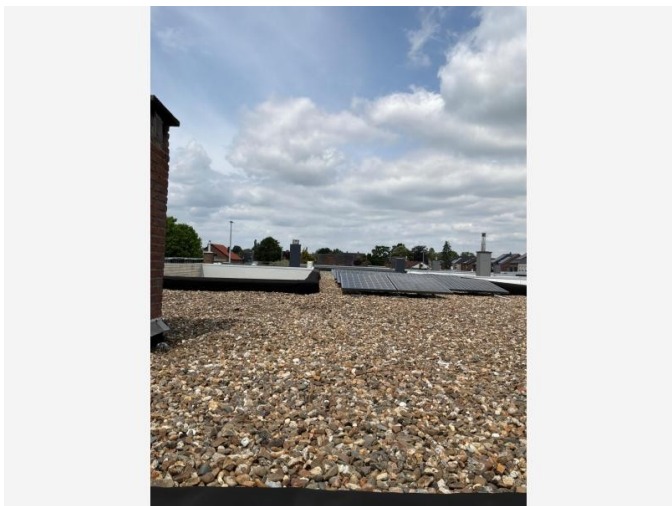
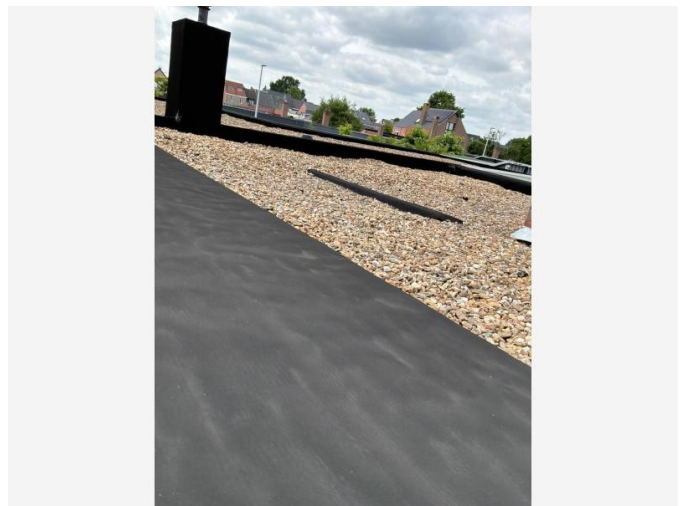
Fiche 8: Plat dak EPDM
