Asbestinventarisatetest

Langemunt 130, 9420 Erpe-Mere

Attestnummer : 20260603-000019.000

Uitgegeven op : 03.06.2026

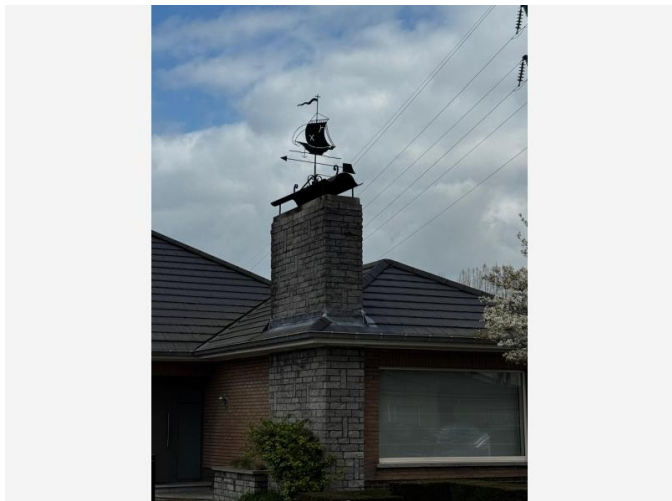
Fiche 1: Schouwmantels (binnen / boven en randopsluiting) hfdgebouw + garage

Tijdelijke beperking

Reden: Het te onderzoeken materiaal situeert zich hoger dan 3,50 m te rekenen vanaf een veilige ondergrond

Uitleg van de asbestdeskundige: Wij kunnen binnen de huidige opdracht en conform het MB met het inspectieprotocol geen controle uitvoeren van de boven / binnenzijde van de schouwmantel plus de omliggende dichtingsmaterialen zoals mastieken, bitumen, afdichtingen en controleren of er asbestverdachte toepassingen aanwezig zijn en/of dit inspecteren en identificeren. Er is namelijk geen mogelijkheid om de waarneming uit te voeren vanop een veilige ondergrond met een maximale hoogte van 3.5 meter zoals opgenomen in de wetgeving. Dit blijft eventueel nog te verifiëren bij latere handelingen aan of renovaties van deze toepassing.

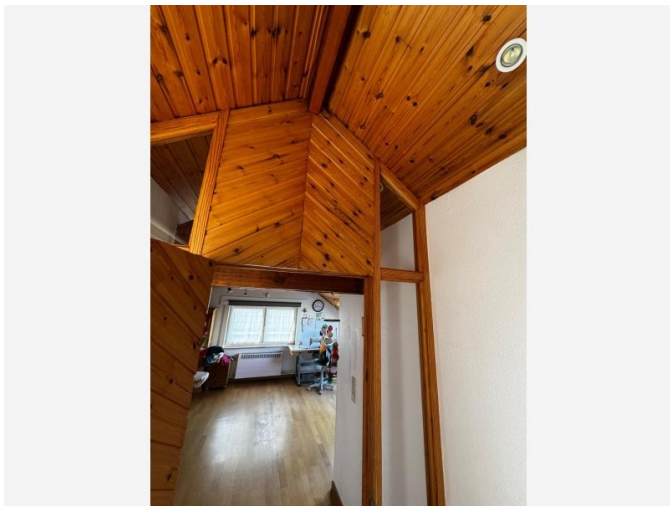
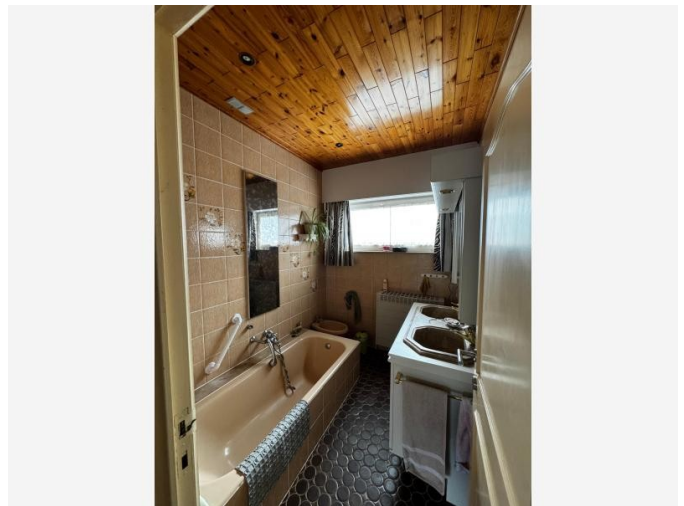
De plafonds in de volledige woning zijn afgewerkt door middel van niet-asbestverdachte voorzetpanelen (houten platen en panelen). Het is echter niet waarneembaar of er zich onder of tussen deze toepassing (zoals afsmeerlagen) nog andere toepassingen bevinden conform de richtlijnen voor een niet-destructief onderzoek.

De asbestdeskundige beoordeelt het materiaal als niet-asbestverdacht.

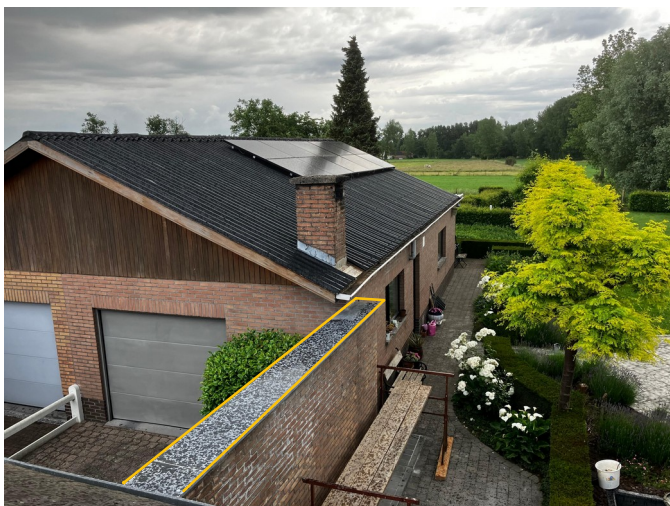
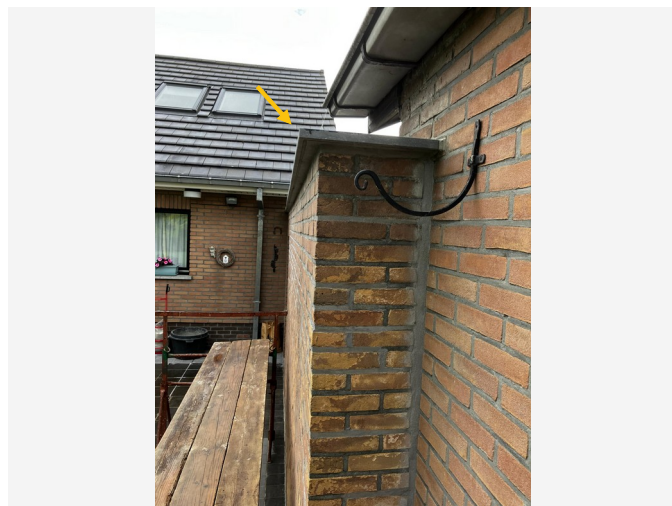
De asbesthoudende dekstenen werden verwijderd en vernieuwd door natuurstenen dakstenen in mei 2026.

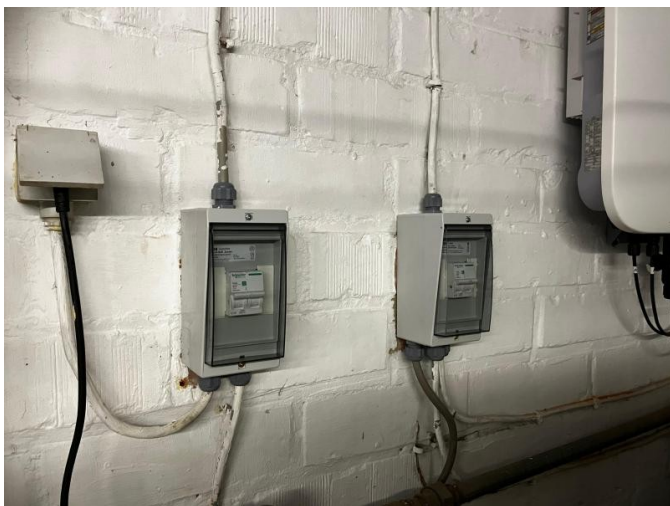
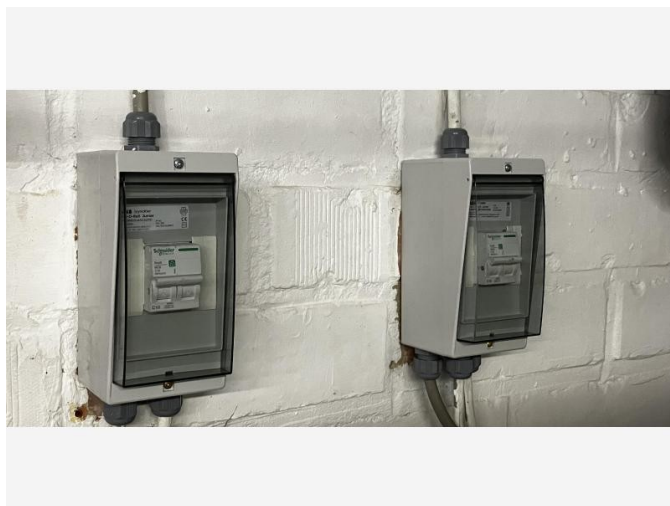
De bakelieten schakeldozen werden verwijderd in mei 2026 vervangen door nieuwe niet-asbesthoudende schakeldozen.

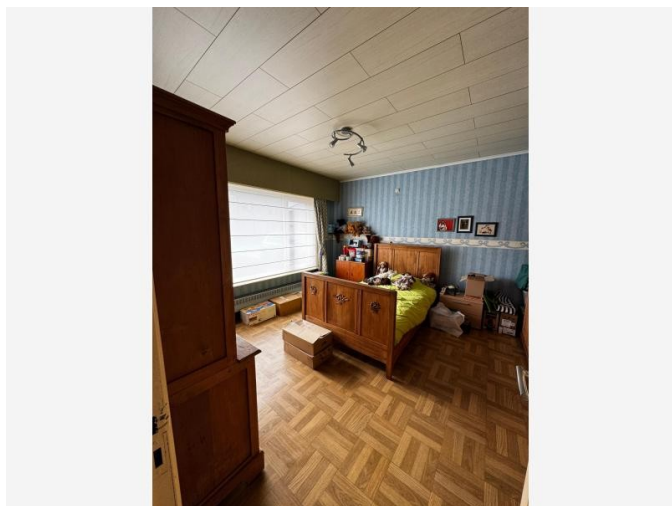
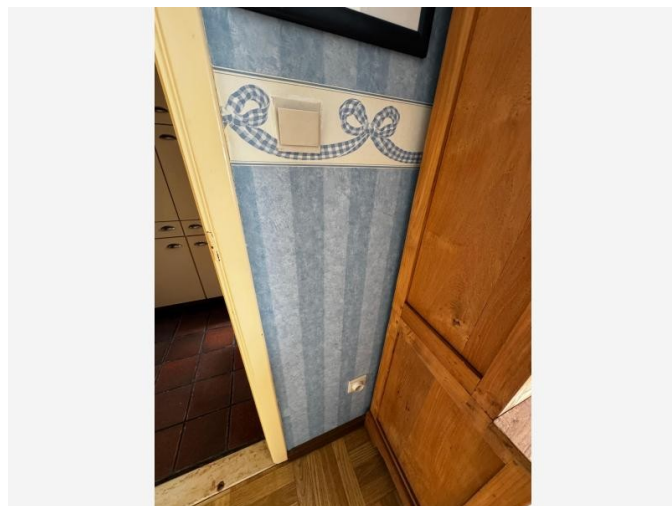
Geen asbest

#	Type	Referentie	Resultaat
5.1	Mengmonster	Ahst01	Geen asbest

Beschrijving	Muurpleister hoofdgebouw
Omgeving	Binnen
Primaire drager	Binnenwand
Bindmiddel van materiaal	Gips - kalk
Gebondenheid op basis van bindmiddel	Niet-hechtgebonden
Hoeveelheid (oppervlakte - dikte - aantal)	• 275,00 m ² - 0,50 cm - 1 stuk
Totaal volume	1,375 m ³
Identificatiemethode	Een monstername door de asbestdeskundige met laboanalyse door een asbestlabo.
Destructieve handeling voor identificatie	Nee
Opmerking	<p>De binnenwanden op de verdieping V+1 van de woning zijn afgewerkt door middel van niet-asbestverdachte voorzetpanelen (houten platen en panelen). Het is echter niet waarneembaar of er zich onder of tussen deze toepassing (zoals afsmeerlagen) nog andere toepassingen bevinden conform de richtlijnen voor een niet-destructief onderzoek.</p> <p>Alle verplichte ruimtes voor staalname maken deel uit van de bemontering behalve de stookruimte die zich in de uitpandige garage bevindt. Hier is geen smeerpleisterlaag aan de wanden.</p>

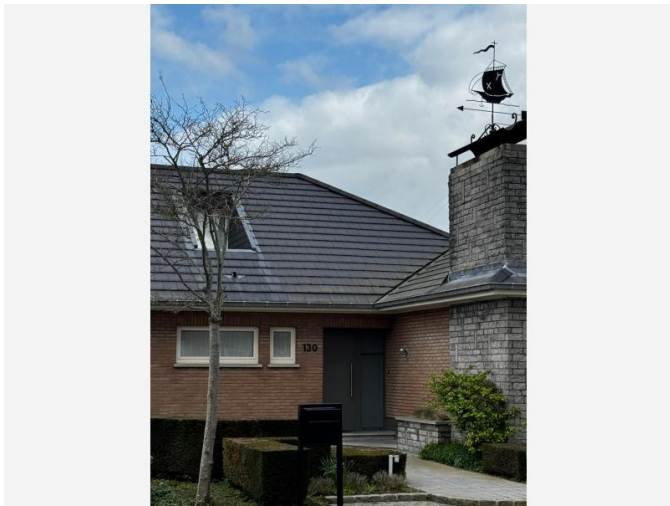
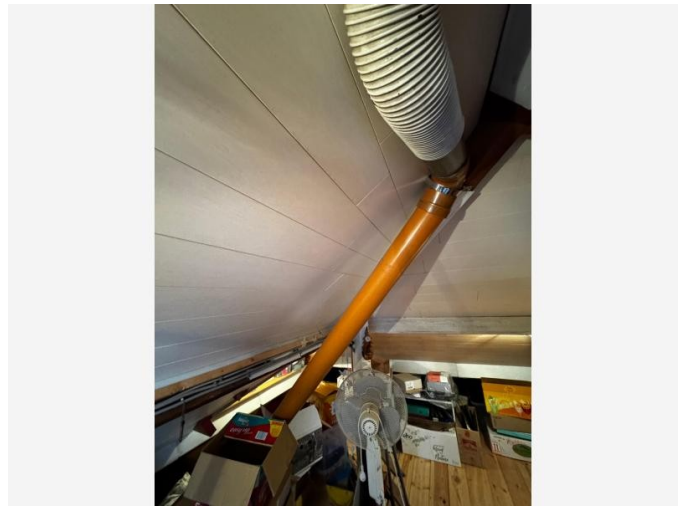
Fiche 6: Onderdak hoofdgebouw

Beschrijving	Notitie	Terug te vinden op plannen
Fiche 6: Onderdak hoofgebouw	De dakbedekking inclusief onderdak werd integraal vernieuwd door een erkend dakwerker in 2019. De factuur werd in de databank ingevoerd als bewijsdocument.	-
Fiche 7: CV-installatie hoofgebouw + uitpandige garage	De CV-installatie betreft een installatie van DeDietrich zonder asbesthoudende dichtingen of materialen.	-
Fiche 8: Dichtingen ramen / deuren hoofgebouw + uitpandige garagepoort	Alle ramen, deuren en garagepoort werden vernieuwd bij renovatiewerken in 2014. De factuur werd in de databank ingevoerd als bewijsdocument.	-
Fiche 9: Randafwerking inpandige dakkapellen	De dakbedekking inclusief de wanden van de inpandige dakkapellen (natuurleien) werd integraal vernieuwd door een erkend dakwerker in 2019. De factuur werd in de databank ingevoerd als bewijsdocument.	-
Fiche 10: Dakbedekking hoofgebouw (zadeldak) + nokken	De dakbedekking werd integraal vernieuwd door een erkend dakwerker in 2019. De factuur werd in de databank ingevoerd als bewijsdocument.	-

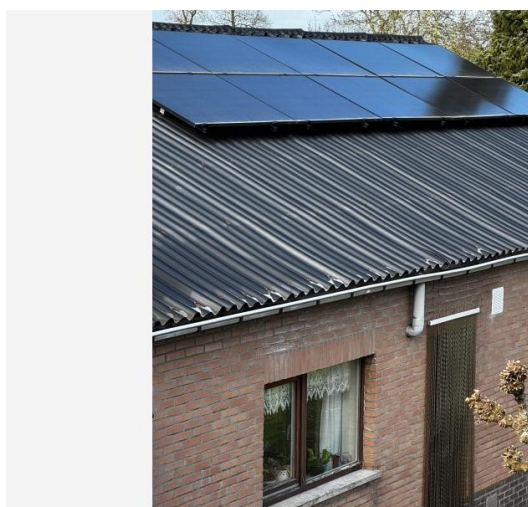
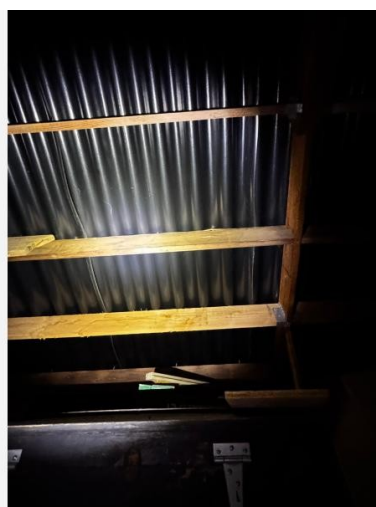
Fiche 11: Leidingisolatie hoofgebouw + uitpandige garage	-	-
Fiche 12: Dakbedekking uitpandige garage + tuinberging	De dakbedekking bestaat niet-asbesthoudende materialen namelijk enerzijds PVC golfplaten en anderzijds prefab aluminium panelen.	-
