# Asbestinventarisatetest

Keizershoevestraat 21/001, 2610 Antwerpen

Attestnummer : **20250627-000215.000**

**Asbestveilig** (maar mogelijk niet asbestvrij)

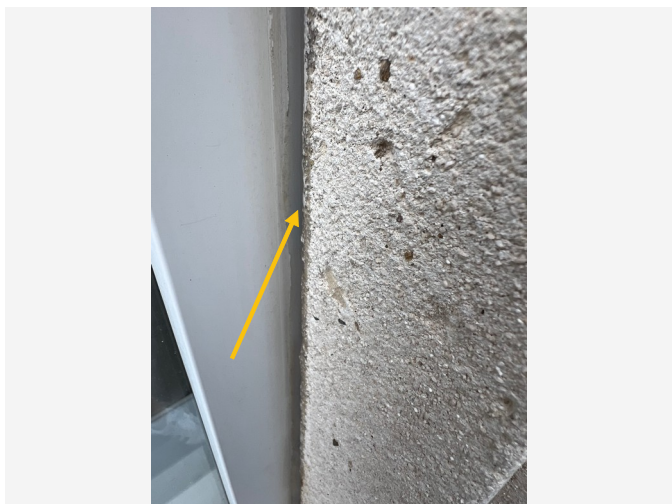
Vrije foto

Geen verdachte mastieken waar te nemen tijdens de inspectie naar de afdichting van het schrijnwerk. In het kader van het niet destructief onderzoek konden eventuele onderliggende lagen niet geïnspecteerd worden.

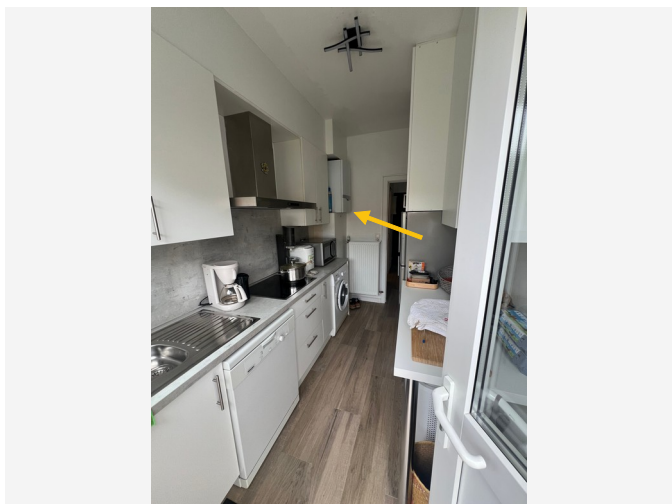
Vrije foto

Uit de ketelkenplaat van de ketel Vaillant Ecotec Plus VCW 296/5-5 kunnen we afleiden dat het productiejaar 2017 betreft. Omwille van het bouwjaar (na 1999) kunnen de toepassingen (dichtingen) in het toestel als niet-asbestverdacht worden beschouwd.

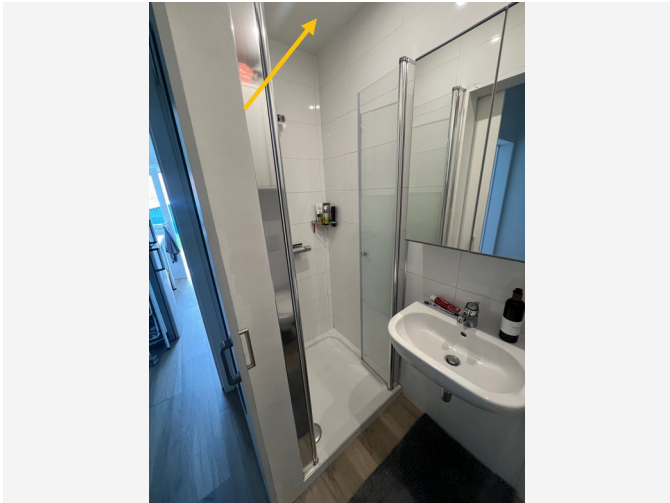
Vrije foto

In de badkamer met toilet is een vals plafond in Gyproc geplaatst. Deze toepassing is niet-asbestverdacht. In het kader van het niet destructief onderzoek konden eventuele onderliggende lagen niet geïnspecteerd worden.

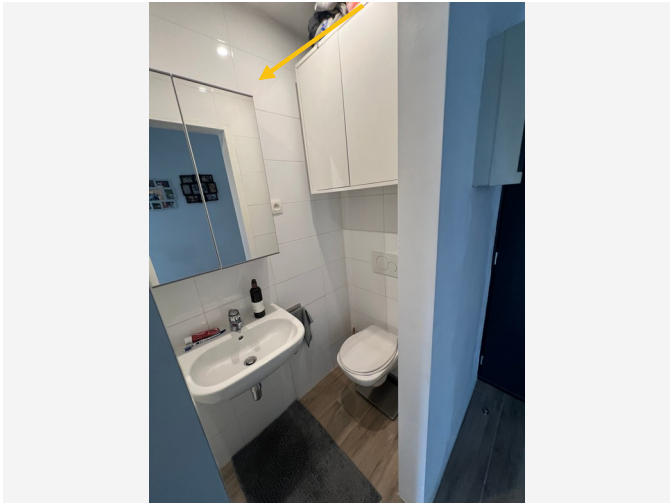
Vrije foto

In de badkamer met toilet zijn wandtegels geplaatst. Deze zijn niet-asbestverdacht. In het kader van het niet destructief onderzoek konden eventuele onderliggende lijmlagen niet geïnspecteerd worden.

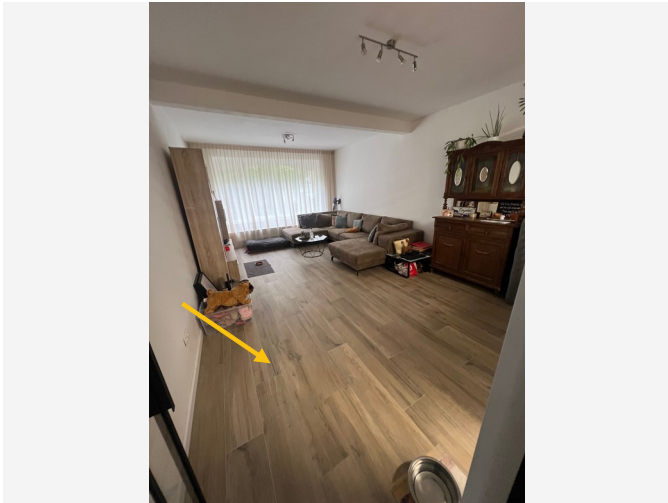
Vrije foto

In alle ruimtes zijn tegels geplaatst. Deze zijn niet-asbestverdacht. In het kader van het niet destructief onderzoek konden eventuele onderliggende lagen niet geïnspecteerd worden.

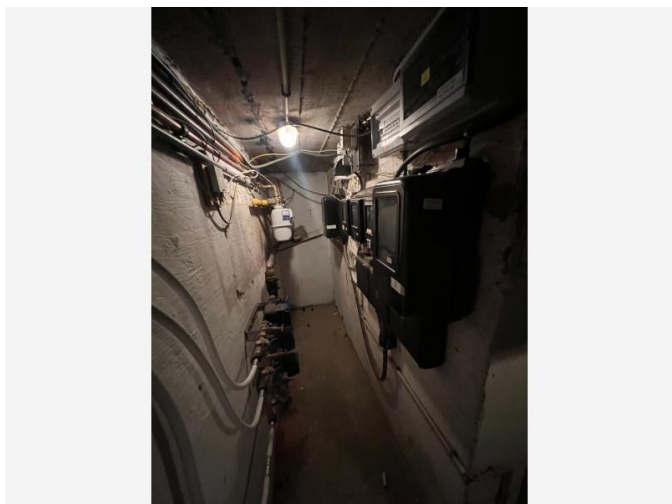
Vrije foto

De toepassingen in bakeliet (diverse electrakasten en schakelaar) die we vaststellen op weg naar de privatieve kelderberging behoren tot de gemeenschappelijke delen van het gebouw die thans geen deel uitmaken van de huidige opdracht.

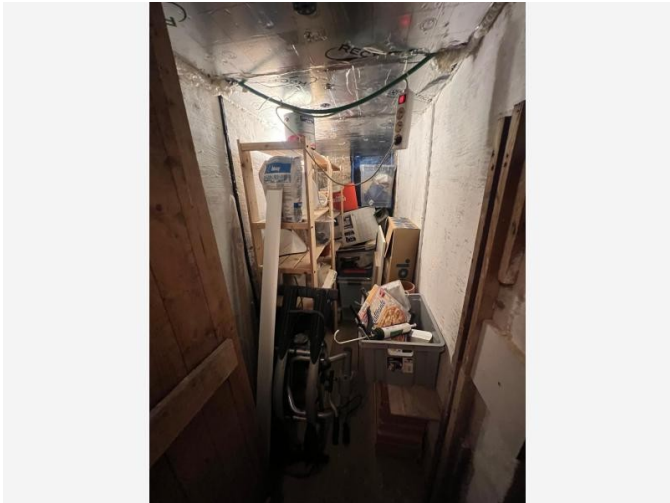
Vrije foto

De privatieve kelderberging naast het meterlokaal die bij het appartement bus 001 hoort bestaat uit niet-asbestverdachte toepassingen.

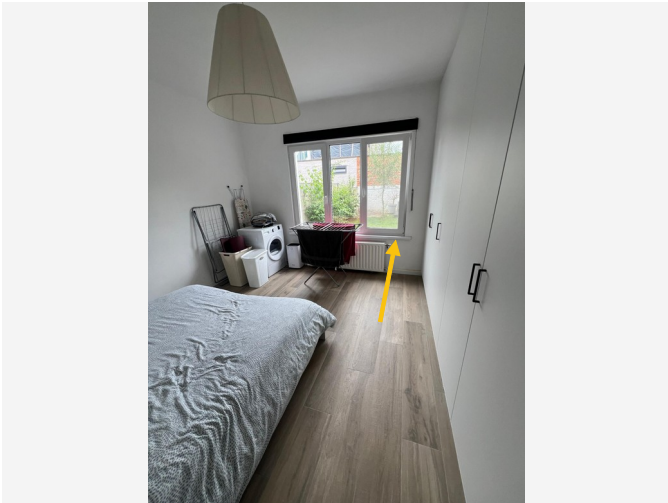
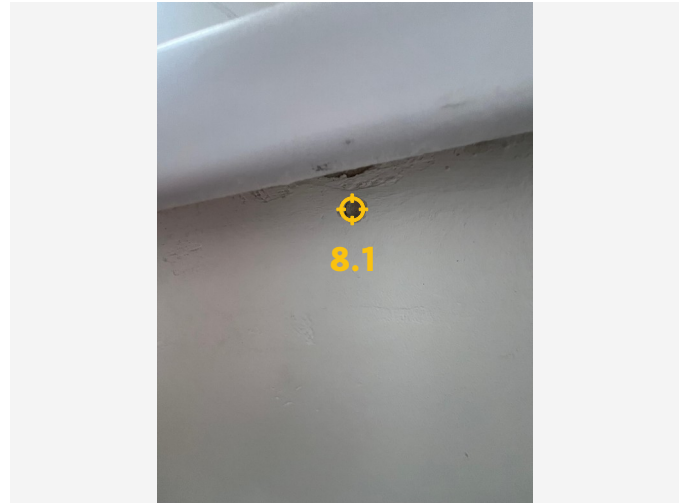
## Fiche 8: pleisterwerk wanden

Geen asbest

| # | Type | Referentie | Resultaat |
|---|---|---|---|
| 8.1 | Mengmonster | MM02 | Geen asbest |

| Opmerking | Het pleisterwerk aan de wanden werd bemonsterd in de slaapkamer (individuele ruimte) en in de keuken waar ook de ketel staat opgesteld (natte ruimte + stookruimte). Er is geen trappenhal aanwezig in het appartement. In de badkamer (natte ruimte) zijn de wanden betegeld. De twee stalen werden verdeeld in één mengmonster. De aangegeven hoeveelheden berusten op een ruwe inschatting en kunnen niet letterlijk overgenomen worden in het kader van een meetstaat voor eventuele werken. Hieraan kunnen geen rechten worden ontleend. |

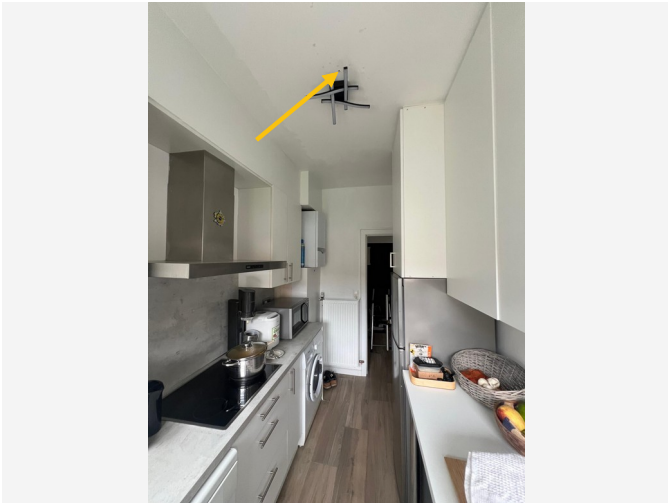
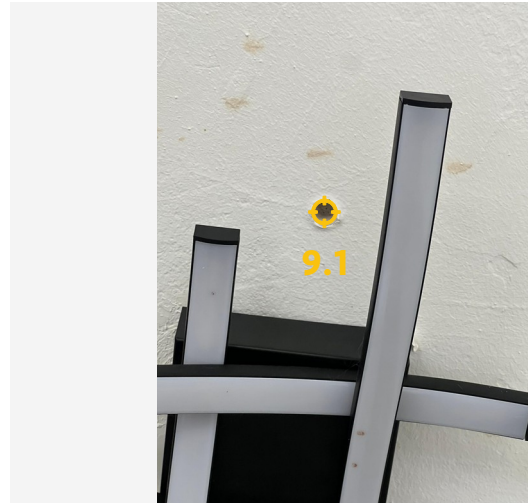
## Fiche 9: pleisterwerk plafonds

Geen asbest

| # | Type | Referentie | Resultaat |
|---|---|---|---|
| 9.1 | Mengmonster | MM01 | Geen asbest |

| Opmerking | Het pleisterwerk aan de plafonds werd bemonsterd in de slaapkamer (individuele ruimte) en in de keuken waar ook de ketel staat opgesteld (natte ruimte + stookruimte). Er is geen trappenhuis aanwezig in het appartement. In de badkamer (natte ruimte) zijn valse plafonds in Gyproc geplaatst. De twee stalen werden verdeeld in één mengmonster. De aangegeven hoeveelheden berusten op een ruwe inschatting en kunnen niet letterlijk overgenomen worden in het kader van een meetstaat voor eventuele werken. Hieraan kunnen geen rechten worden ontleend. |
