# Asbestinventarisatetest

Gallaitlaan 306, 2610 Antwerpen

Attestnummer : 20260616-000509.000

Uitgegeven op : 16.06.2026

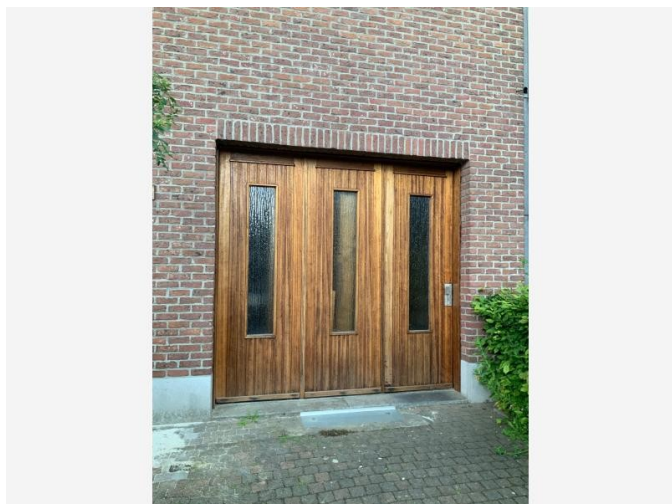
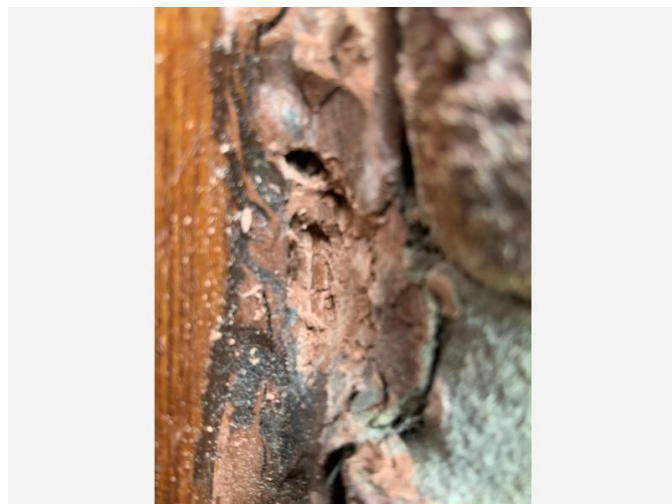
Geen asbest

## Conclusie

#	Type	Referentie	Resultaat
3.1	Puntmonster	1705-103	Geen asbest

<b>Beschrijving</b>	mastiek
<b>Omgeving</b>	Buiten
<b>Primaire drager</b>	Wandopening verticaal (raam, deur, ...)
<b>Bindmiddel van materiaal</b>	Kitten, mastiek, pasta
<b>Gebondenheid op basis van bindmiddel</b>	Hecht
<b>Hoeveelheid (lengte - aantal)</b>	<ul style="list-style-type: none"><li>• 22,00 m - 1 stuk</li></ul>
<b>Totale lengte</b>	22,00 m
<b>Identificatiemethode</b>	Een monstername door de asbestdeskundige met laboanalyse door een asbestlabo.
<b>Destructieve handeling voor identificatie</b>	Nee

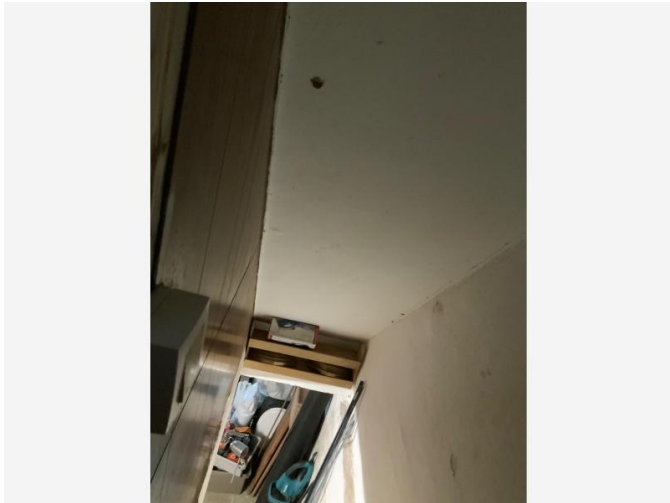
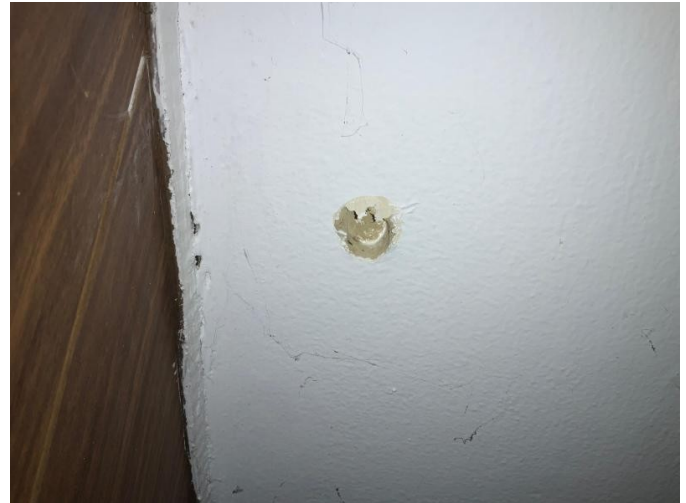
## Fiche 4: pleisterwerk plafond

Geen asbest

### Conclusie

#	Type	Referentie	Resultaat
4.1	Mengmonster	1705-102	Geen asbest

<b>Beschrijving</b>	pleisterwerk plafond
<b>Omgeving</b>	Binnen
<b>Primaire drager</b>	Plafond
<b>Bindmiddel van materiaal</b>	Gips - kalk
<b>Gebondenheid op basis van bindmiddel</b>	Niet-hechtgebonden
<b>Hoeveelheid (oppervlakte - dikte - aantal)</b>	• 50,00 m <sup>2</sup> - 0,20 cm - 1 stuk
<b>Totaal volume</b>	0,10 m <sup>3</sup>
<b>Identificatiemethode</b>	Een monstername door de asbestdeskundige met laboanalyse door een asbestlabo.
<b>Destructieve handeling voor identificatie</b>	Nee

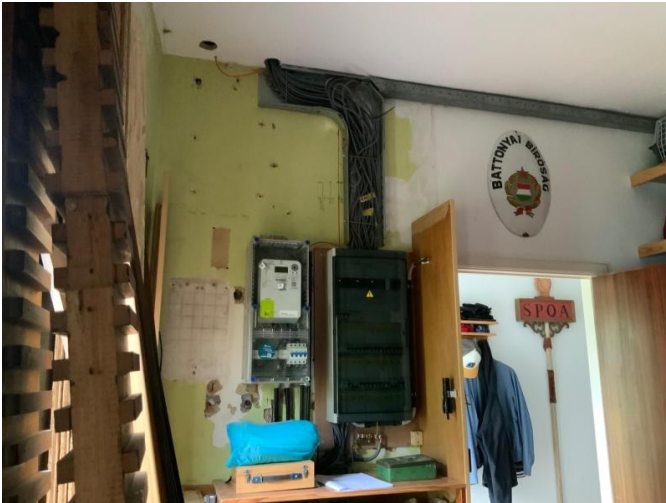
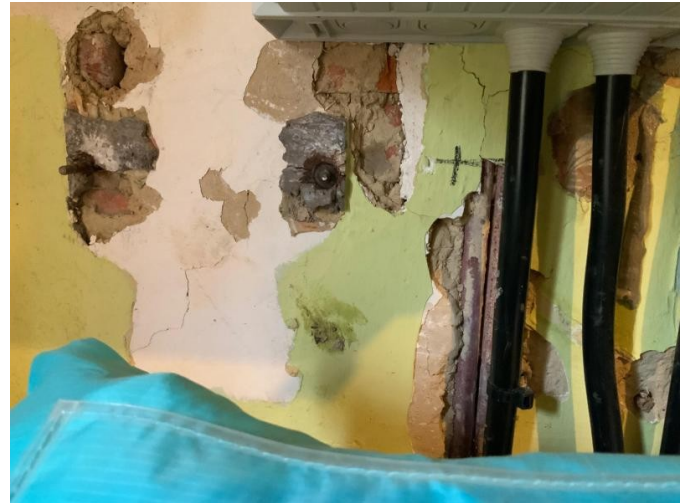
## Fiche 5: pleisterwerk muur

Geen asbest

### Conclusie

#	Type	Referentie	Resultaat
5.1	Mengmonster	1705-101	Geen asbest

<b>Beschrijving</b>	pleisterwerk muur
<b>Omgeving</b>	Binnen
<b>Primaire drager</b>	Binnenwand
<b>Bindmiddel van materiaal</b>	Gips - kalk
<b>Gebondenheid op basis van bindmiddel</b>	Niet-hechtgebonden
<b>Hoeveelheid (oppervlakte - dikte - aantal)</b>	• 350,00 m <sup>2</sup> - 0,30 cm - 1 stuk
<b>Totaal volume</b>	1,05 m <sup>3</sup>
<b>Identificatiemethode</b>	Een monstername door de asbestdeskundige met laboanalyse door een asbestlabo.
<b>Destructieve handeling voor identificatie</b>	Nee
