# Asbestinventarisatetest

't Plein 5, 2800 Mechelen

Attestnummer : 20260616-000016.000

# Zone 1: Woning

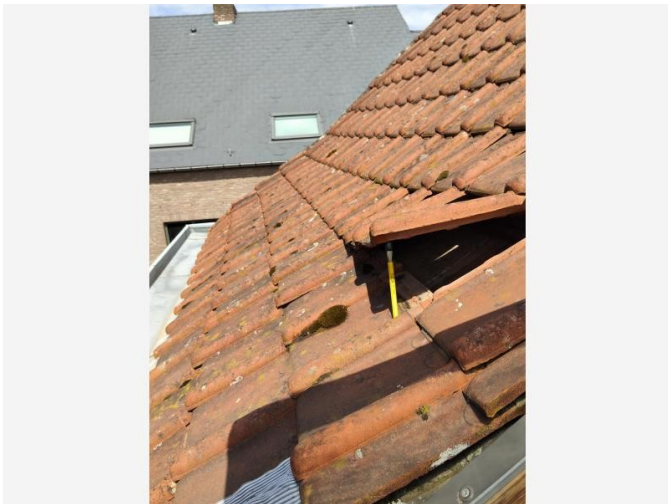
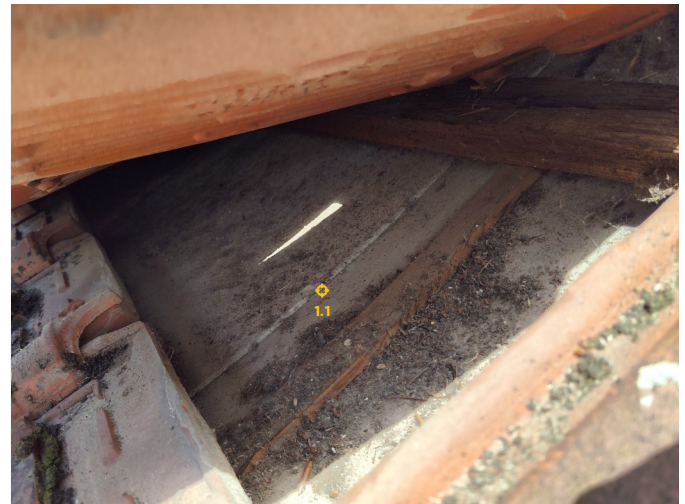
Het asbestmateriaal valt onder de mijlpaal van 2040.

| Eindbeoordeling materiaalrisico | Laag materiaalrisico en/of verlaagde kans op vezelvrijgave |
| Opmerking | onderdakplaten zitten tussen de dakbedekking en constructiebalken |

| Gebondenheid | Categorie 1: hechtgebonden in oorsprong |
| Asbestsoort (vezeltype) | Alleen chrysotiel aanwezig |
| Asbestconcentratie | Laag (< 50%) |
| Afschermingsgraad van het gehele materiaal | Geheel of deels vrij aan de buitenlucht, maar geen contact met binnenlucht |
| Toestand van het materiaal | Licht beschadigd, licht verweerd. Intacte calciumsilicaatplaat of materiaal met categorie 3-gebondenheid |

| # | Type | Referentie | Resultaat |
|---|---|---|---|
| 1.1 | Puntmonster | 4. Onderdak | Chrysotiel |

| Beschrijving | Onderdak (staalname) |
| Asbestmateriaal | Plaat, paneel, tablet - Type Menuiserite |

- Zorg voor een veilig beheer en verwijder dit asbestmateriaal wanneer het bij werken eenvoudig bereikbaar wordt. Controleer de toestand jaarlijks op wijzigingen.

(dak werker met 8u basisopleiding asbest) indien de platen eenvoudig te verwijderen zijn zonder kans op breken kan dit via doe-het-zelf of door werknemer(s) met opleidingsattest eenvoudige handelingen; Dek de zoldervloer af met plastic folie . Standaard dragen van de nodige wegwerp beschermingsmiddelen FFP 3 masker , handschoenen en tyvec CAT III type 5-6 , afspoelbaar schoeisel Verwijder de dakpannen. Fixeer het plaatmateriaal , de asbesthoudende platen één voor één en in hun geheel verwijderen. Niet gooien, niet breken. Verwijder onder verneveling of tussentijds voldoende bevochtigen tijdens de volledige duur van de werken. Dubbel verpakken in plastic folie , luchtdicht verpakken of plaats in container met asbestbag. Reinig Nadien de draagstructuur met vochtige doeken (+stofzuiger met absoluut filter kan niet gehuurd worden dus voor een particulier niet mogelijk .) Alle werknemer(s) moeten wel beschikken over een opleidingsattest eenvoudige handelingen 8u. Een vastgesteld asbesthoudend onderdak mag niet definitief

ingesloten worden, dit dient verplicht verwijderd te worden als het bij werken bereikbaar wordt. (vb bij vernieuwen van de dakbedekking onderdak mee verwijderen) Voor hechtgebonden toepassingen: Bij verwijdering door doe-het-zelf moet men dit afval dubbel en luchtdicht verpakt aandienen bij het gemeentelijk recyclagepark. Men raadpleegt best op voorhand de voorwaarden van het recyclagepark.

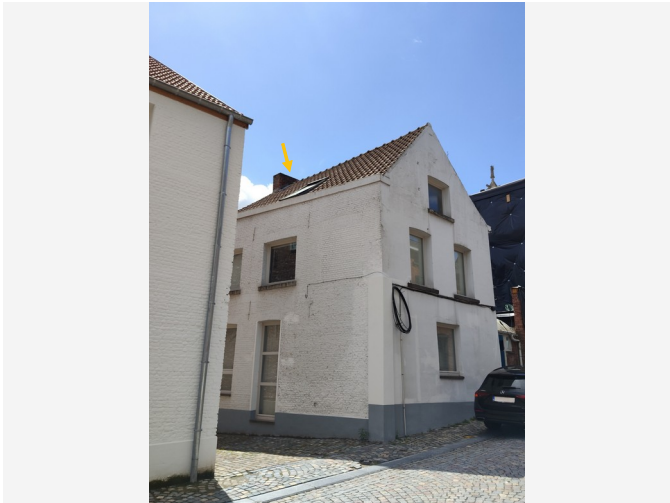
**Reden:** Het te onderzoeken materiaal situeert zich hoger dan 3,50 m te rekenen vanaf een veilige ondergrond

**Uitleg van de asbestdeskundige:** Bij werken (dak of reiniging schouw) kan een stelling geplaatst worden, het is niet duidelijk of er asbestverdachte materialen aanwezig zijn in/rond de schouw.

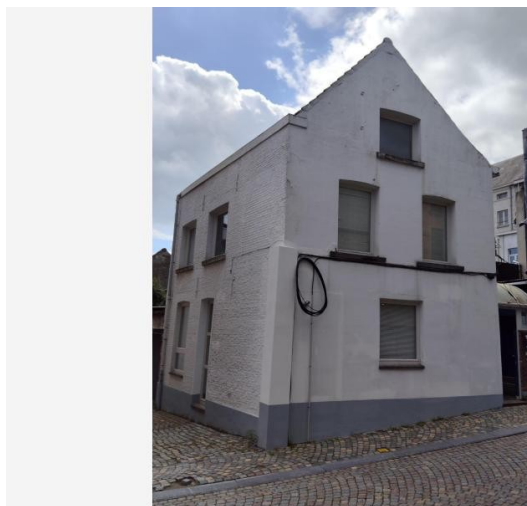
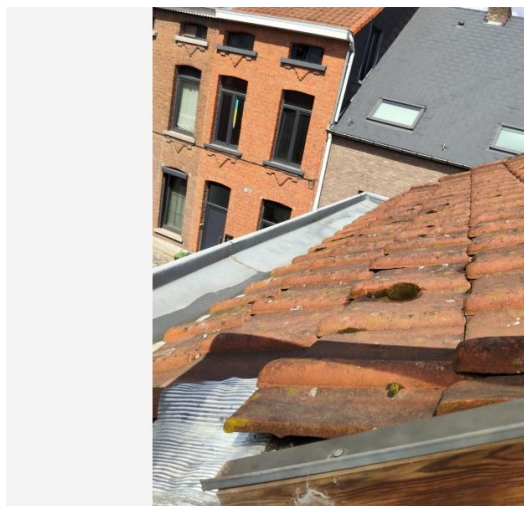
De dakgoot werd gecontroleerd, het materiaal is niet asbest-verdacht (zink)

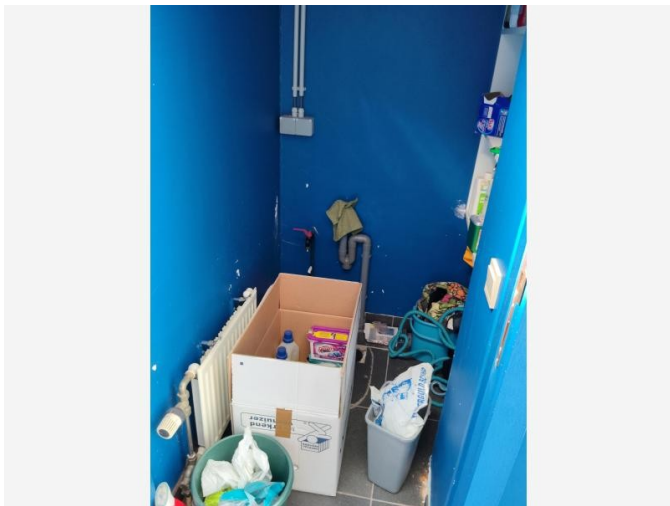
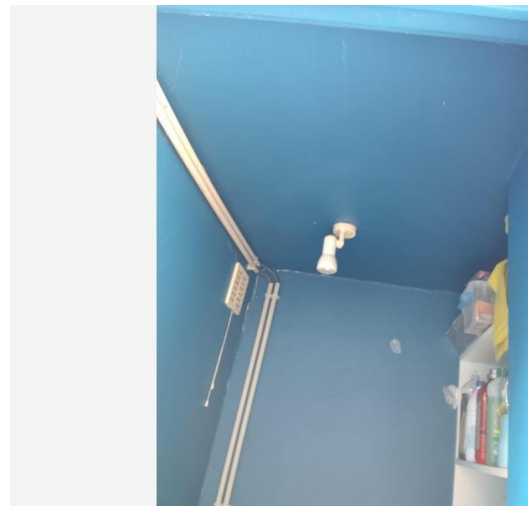
Er zijn plafonds afgewerkt met valse plafonds in gypoc. Het is niet duidelijk of er pleisterwerk of ander verdacht asbestmateriaal aanwezig is achter / op deze valse plafonds, het is aangewezen om bijkomend onderzoek uit te voeren bij werken. Zonder destructieve handeling is het niet mogelijk om na te gaan of er asbesthoudende materialen aanwezig zijn achter de plafond afwerking. Als bij sloop of renovatie blijkt dat er achter deze plafonds nog pleisterwerk of asbest verdachte toepassingen aanwezig zijn, moet dit bemonsterd worden.

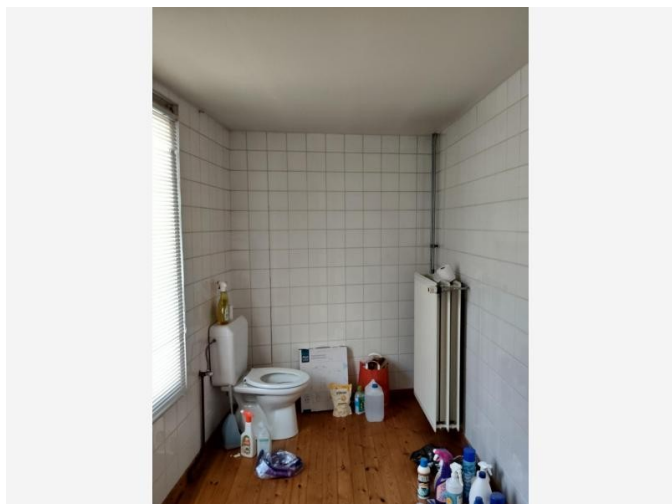
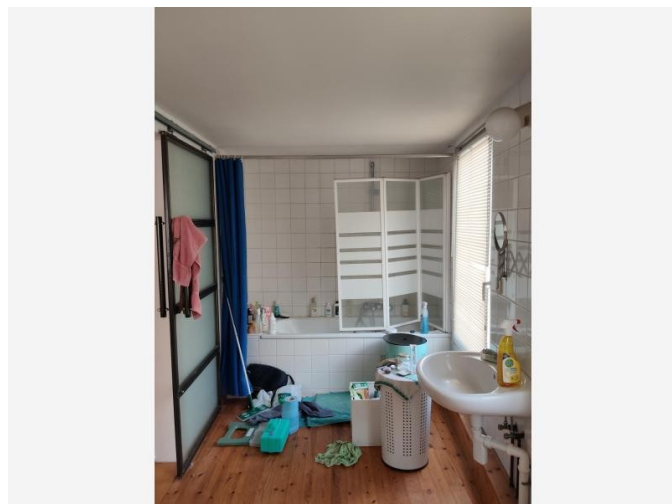
In het inspectieprotocol is een monsternamen van tegellijm verplicht om dit te identificeren als niet-asbesthoudend. Er waren geen facturen ter beschikking die bevestigen dat de tegels na 2001 waren geplaatst. Er waren geen bestaande beschadigingen aan de wandtegels om de lijm voldoende te kunnen inspecteren. Om dit af te toetsen is het aangewezen om bij eventuele renovatiewerken aan de tegels verder onderzoek/staalname te laten uitvoeren ter controle.

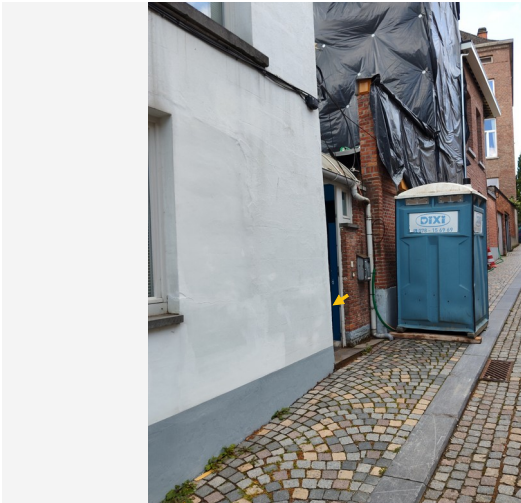
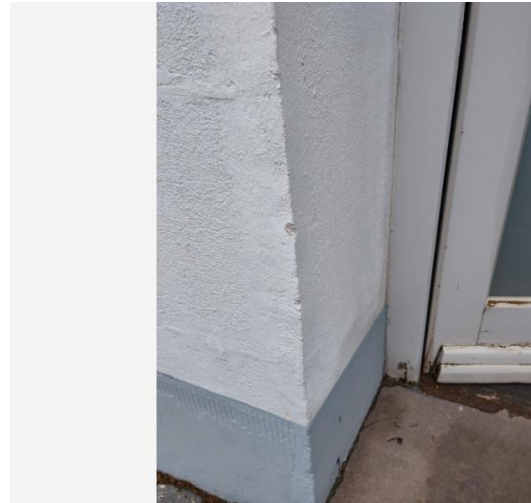
## Fiche 6: Cementering buiten (met staalname)

Geen asbest

| # | Type | Referentie | Resultaat |
|---|---|---|---|
| 6.1 | Mengmonster | 3. crepi voorgevel | Geen asbest |

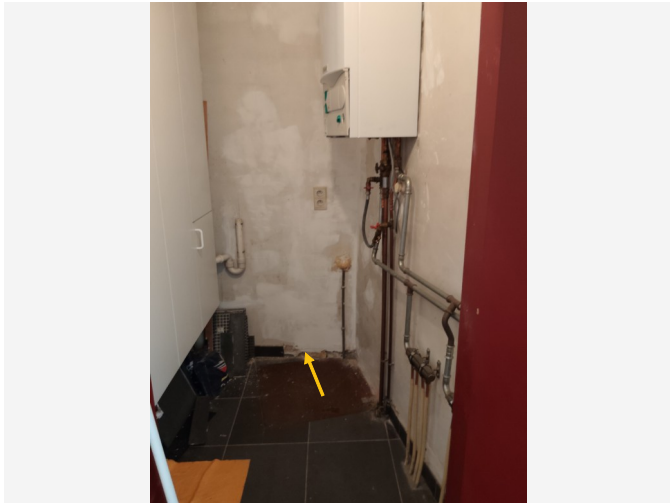
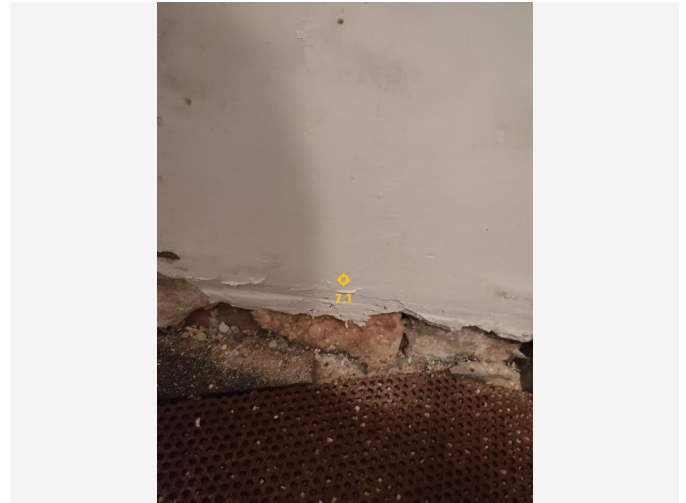
## Fiche 7: Muurpleister

Geen asbest

| # | Type | Referentie | Resultaat |
|---|---|---|---|
| 7.1 | Mengmonster | 1. Pleisterwerk muren | Geen asbest |

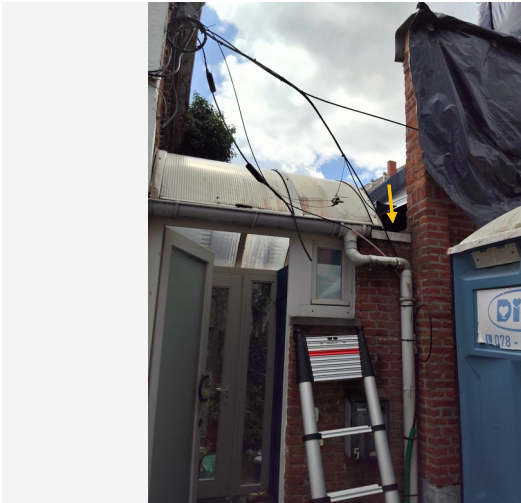
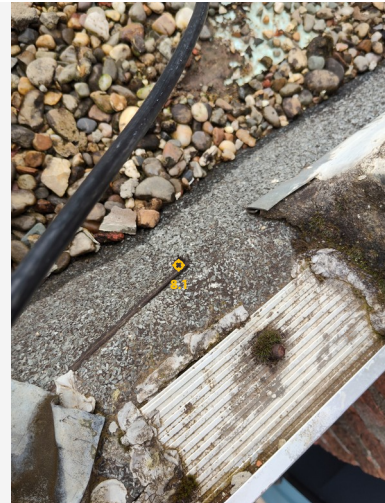
## Fiche 8: Roofing (met staalname)

Geen asbest

| # | Type | Referentie | Resultaat |
|---|---|---|---|
| 8.1 | Puntmonster | 5. Roofing | Geen asbest |

| Opmerking | <p>Er werd een staal genomen aan een uitstekend stuk roofing waardoor de waterdichtheid niet in het gedrang komt.</p> <p>Er kan niet uitgesloten worden dat er onderlagen aanwezig zijn (bij dakwerken extra controle aangewezen)</p> <p>De vermelde oppervlaktes, diktes en volumes betreffen een beredeneerde schatting. Er worden geen rechten verleend aan deze oppervlaktes/diktes/volumes.</p> |

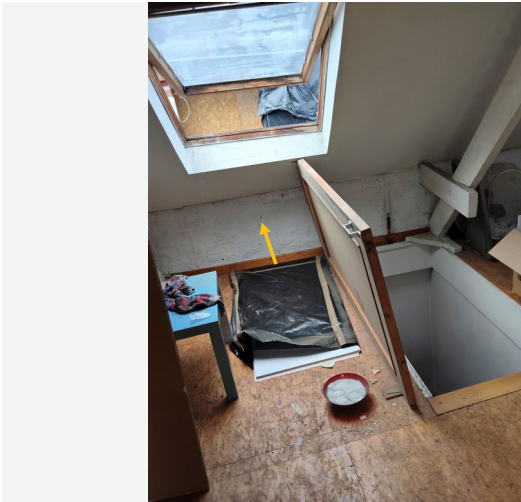
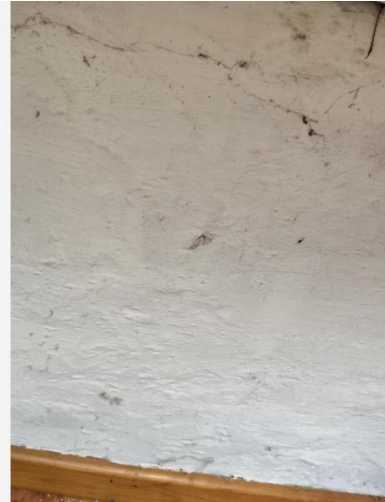
## Fiche 9: Cementering binnentoepassing (met staalname)

Geen asbest

| # | Type | Referentie | Resultaat |
|---|---|---|---|
| 9.1 | Mengmonster | 2. cement binnen | Geen asbest |

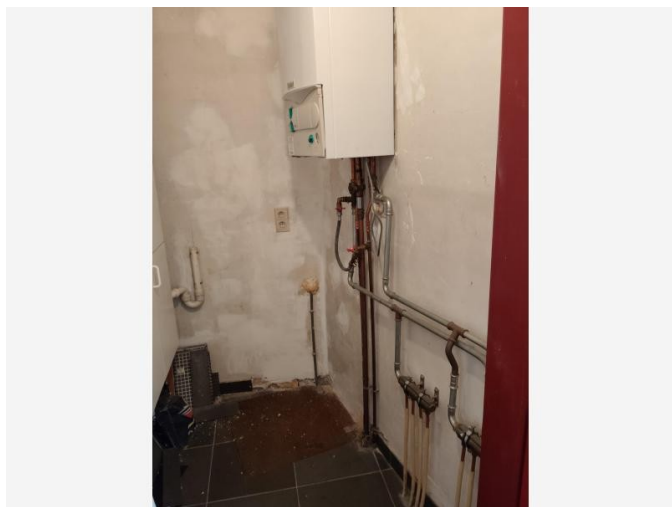
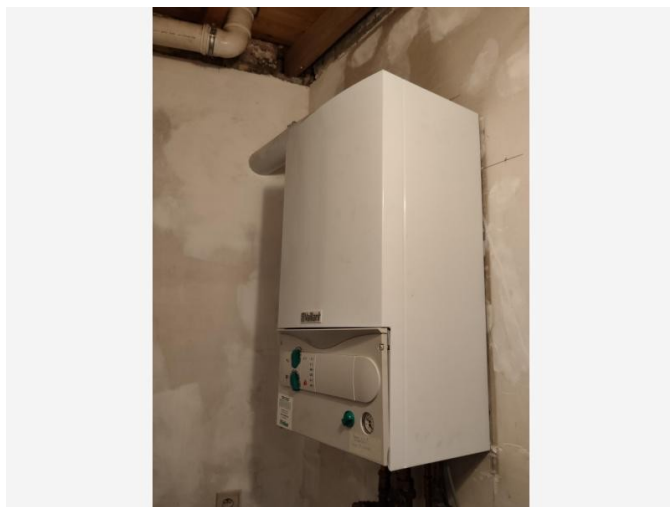
### Fiche 10: CV Ketel Vaillant niet verdacht

| Beschrijving | Notitie | Terug te vinden op plannen |
|---|---|---|
| Fiche 10: CV Ketel Vaillant niet verdacht | De CV ketel werd gecontroleerd( bwj 2006 ) en is niet asbest verdacht geen risico bouwjaar. | Plan 1.1: Plan gelijkvloers |

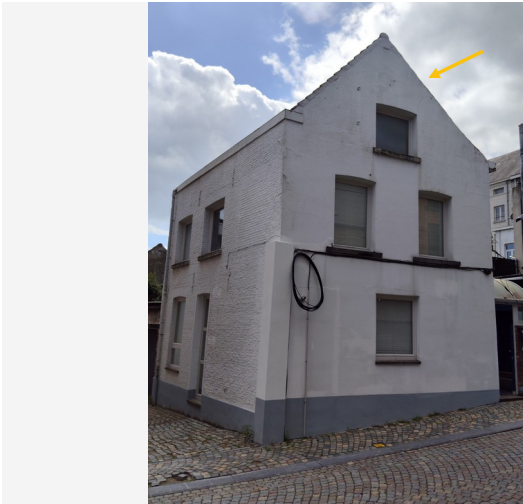
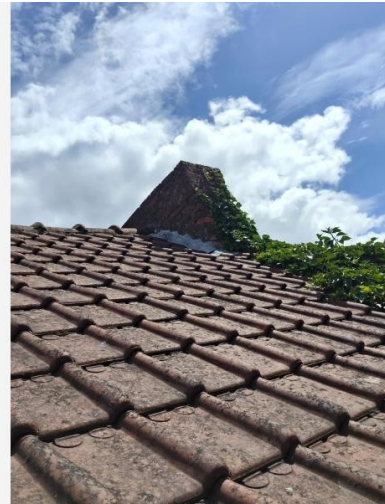
## Fiche 11: Dakbedekking hellend dak niet verdacht

| Beschrijving | Notitie | Terug te vinden op plannen |
|---|---|---|
| Fiche 11: Dakbedekking hellend dak niet verdacht | De dakbedekking wordt gecontroleerd. deze bestaat uit betonnen dakpannen en bevat geen asbest verdachte materialen. | Plan 1.4: Plan dak |

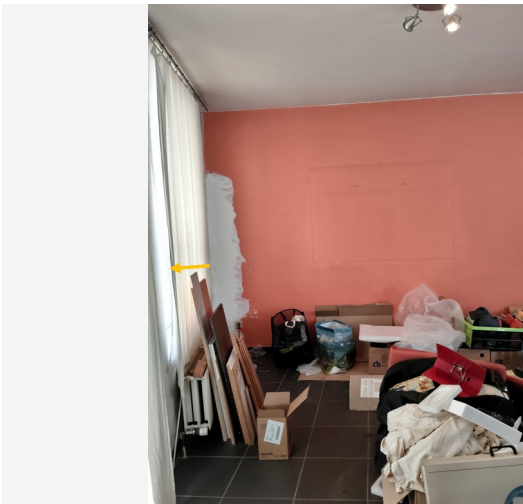
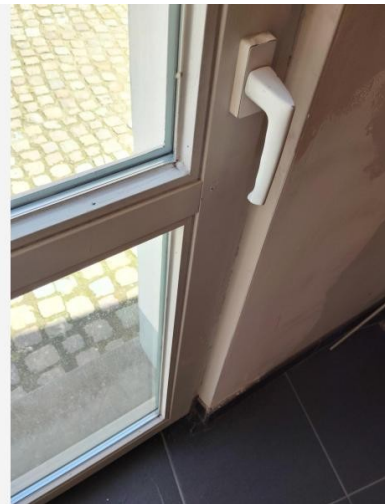
## Fiche 12: Kit niet verdacht (visueel vastgesteld)

| Beschrijving | Notitie | Terug te vinden op plannen |
|---|---|---|
| Fiche 12: Kit niet verdacht (visueel vastgesteld) | De gebruikte siliconen kit is niet asbestverdacht | Plan 1.1: Plan gelijkvloers<br>Plan 1.2: Plan verdieping 1<br>Plan 1.3: Plan zolder |

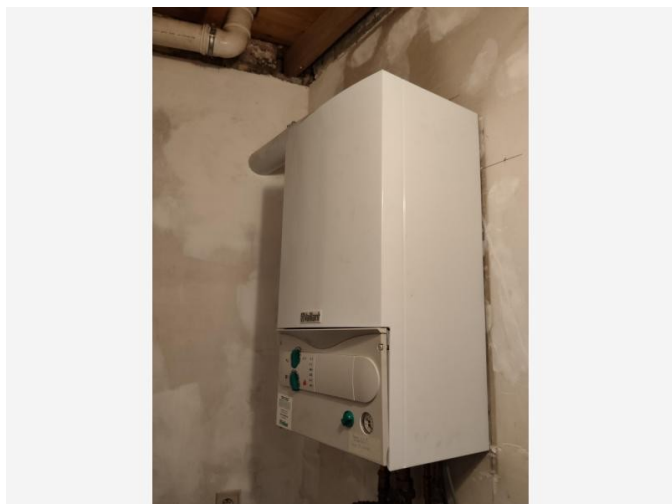
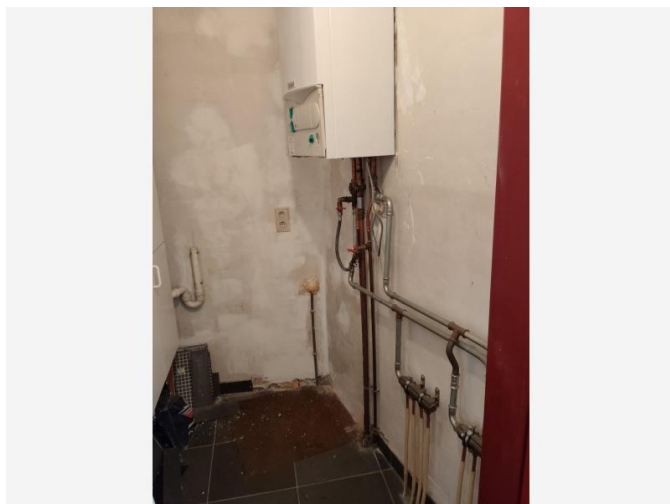
### Fiche 14: leidingisolatie (niet aanwezig)

| Beschrijving | Notitie | Terug te vinden op plannen |
|---|---|---|
| Fiche 14: leidingisolatie (niet aanwezig) | leidingisolatie (niet aanwezig) in het inspectie gebied. | Plan 1.1: Plan gelijkvloers |
